**RESUELVE PROCEDIMIENTO ADMINISTRATIVO  
SANCIONATORIO ROL D-067-2017**

**RESOLUCIÓN EXENTA N° 1605**

**SANTIAGO, 18 NOV 2019**

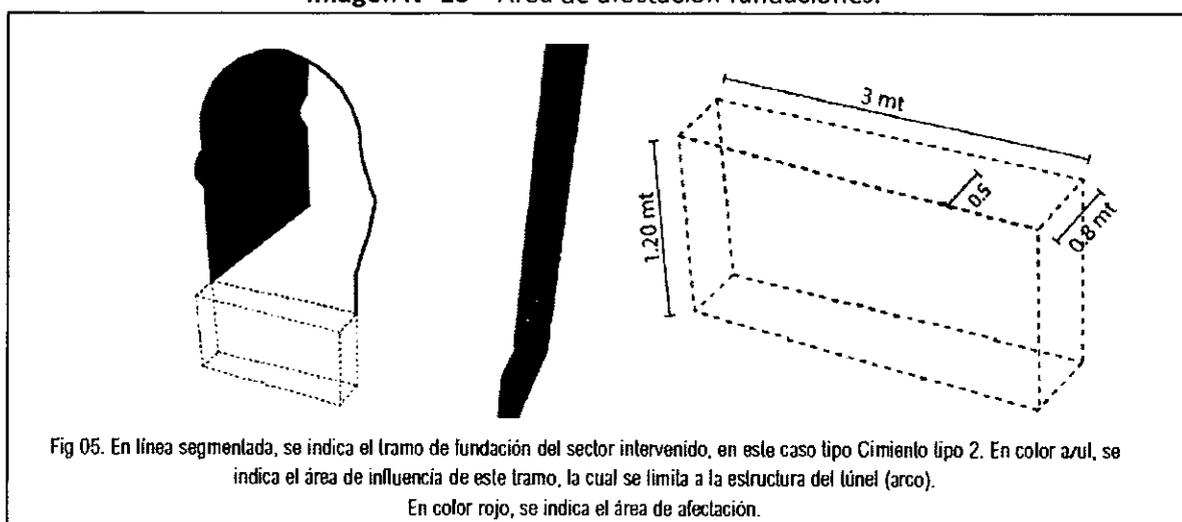
Imagen N° 16 – Área de afectación fundaciones.

304. Así, el Informe Correa, da cuenta que “*el área de fundaciones afectada, abarca una superficie en planta de 1,5 m<sup>2</sup> aproximadamente. Según registro fotográfico anterior a la instalación del dado de hormigón, la profundidad del área de fundaciones afectadas se estima que es de 1,2 mt. Sin embargo, en la visita a terreno –realizada tras la instalación del dado de hormigón– sólo pudo observarse hasta 0,6 mt de profundidad<sup>46</sup>*”, según se da cuenta en las siguientes imágenes.

309. En base a lo anteriormente expuesto, es posible sostener que se ha producido una afectación a las fundaciones del Monumento Histórico, en el sector de acceso al túnel, en una superficie en planta de 1,5 m<sup>2</sup>, y hasta una profundidad de 1,2 m, consistente en excoiaciones que han implicado fractura y pérdida de partes (lo que es consistente con los restos de ladrillos anaranjados encontrados al momento de la inspección ambiental del CMN), generando además un riesgo para el patrimonio cultural en atención a la remoción de la capa superficial que cubría las mismas lo que permitió el contacto de superficies porosas de la estructura, con el agua que inundó esta zona luego de la excavación realizada. Con todo, se debe relevar que se encuentra suficientemente acreditado en el procedimiento, que no existe un compromiso estructural del Monumento Histórico, con ocasión de la infracción, en atención a que la zona afectada no recibe una carga vertical directa ni tiene incidencia en la estabilidad del túnel.
