**RESUELVE                    PROCEDIMIENTO                    ADMINISTRATIVO  
SANCIONATORIO ROL D-043-2017 EN CONTRA DE EMPRESA  
DE TRANSPORTES DE PASAJEROS METRO S.A.**

**RES. EX. N°: 190**

**Santiago, 8 de febrero de 2022**

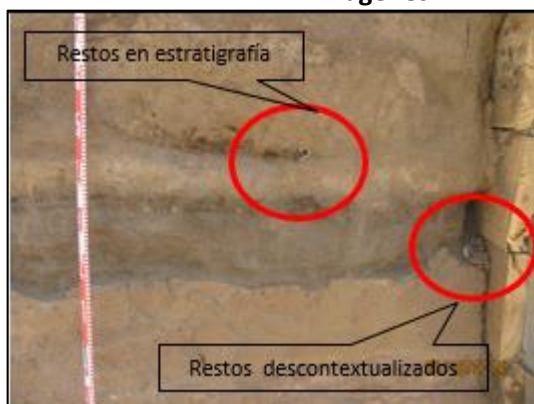
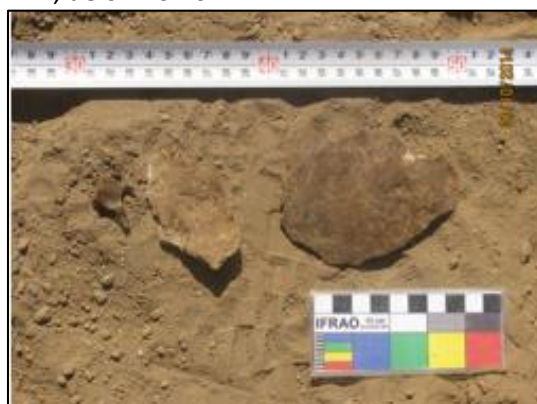
**Imágenes N° 1 – Hallazgo N° 2, de 01.10.2014**

41. Luego, visitando el sector “Trinchera”, los funcionarios del CMN hallaron restos arqueológicos consistentes en fragmentos óseos, posiblemente humanos. Consta en Acta de Inspección, que *“[s]e evidencia la presencia de restos descontextualizados (fragmento de Cráneo y vértebra), y otros restos que estaban en estratigrafía; donde se identificaron otras dos vértebras y otros fragmentos óseos. Los restos descontextualizados se encontramos agrupados y dispuestos intencionalmente en un hueco del perfil. [...] UTM: 342728 y 6307011 h19 [...] El hallazgo está a escasos metros del Sector Área Arqueológica y no fue informado al CMN. El Sr. Velásquez informa que no tenían conocimiento del hallazgo, pero que esa zona si había sido monitoreada. Indica además que en el Área Arqueológica fueron hallados fragmentos de vasija y cerámica decorada, las que sugieren un contexto fúnebre [...] UTM: 242705 y 6307060 H19. [...] Finalmente se informa que en virtud de sus atribuciones legales, el CMN realizó un procedimiento de salvataje de los fragmentos óseos descontextualizados (...)”* En adelante, este hallazgo no previsto, se denominará **Hallazgo N° 2**, pudiendo apreciarse en la siguiente imagen:

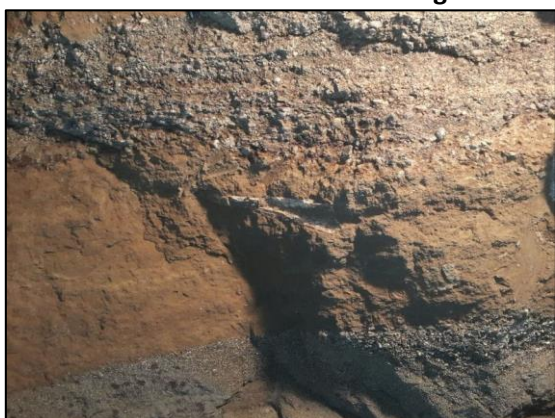
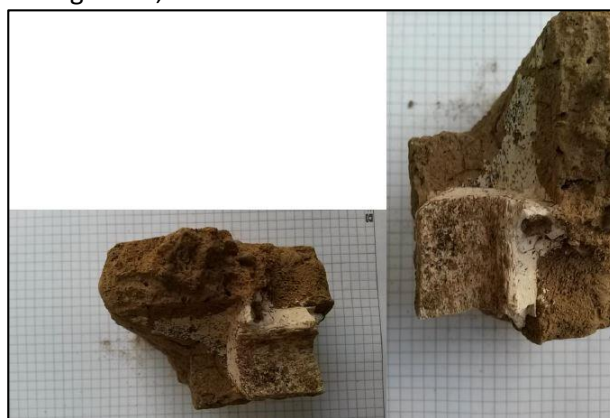
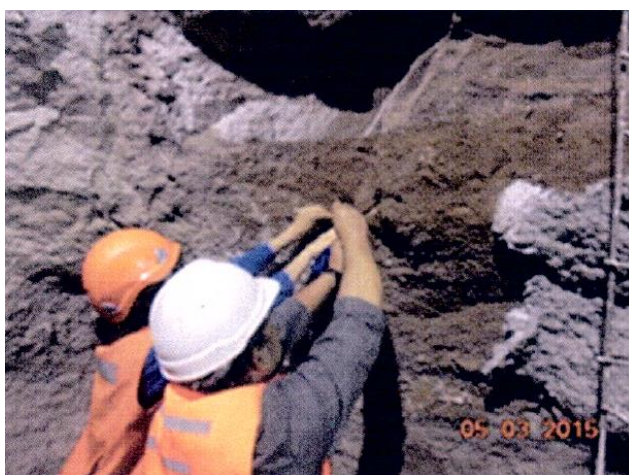
#### Imágenes N° 2 – Hallazgo N° 3, de 04.03.2015

instrucciones el arqueólogo para determinar dichas acciones. Se visita el lugar del hallazgo, el que corresponde al punto kilométrico 4.054,943 de la obra, en marco 52 de la bóveda, a aproximadamente 8,7 metros al norte de Ventilación Forzada Norte. El Jefe de Terreno, una vez finalizada la actividad de inspección, entregó a los fiscalizadores un fragmento de hueso asociado al hallazgo no previsto del 04 de marzo de 2015, en su matriz arcillo limosa, de color pardo.

59. En cuanto al **Hallazgo N° 3**, cabe advertir que, de acuerdo con lo expresado por Metro, uno de los pasos del método constructivo es el “*sello de la frente*”, que consiste en la aplicación de inmediata de hormigón proyectado sobre el frente excavado, de manera de confinar el terreno, evitando su degradación, desecación y sobre-excavación (desmoronamiento), aprovechando la resistencia propia del terreno<sup>15</sup>. Al efecto, en la siguiente imagen se ve como, para el desarrollo de túneles medianos (como son aquellos correspondientes a túneles interestaciones o túneles vía entre estaciones), se encuentra el frente de excavación completamente hormigonado, lo que resulta consistente con la descripción del método constructivo indicado por la empresa.

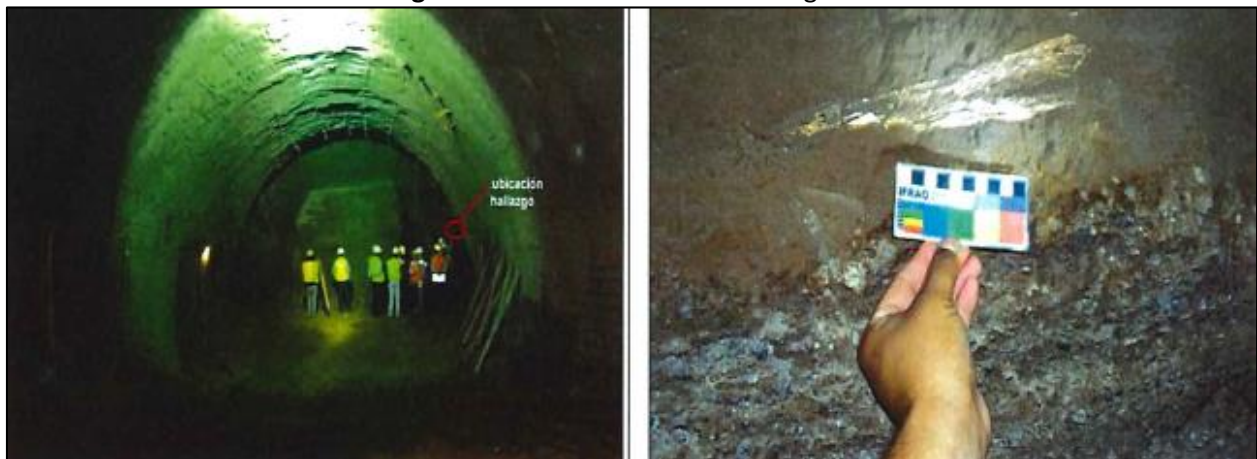
Imágenes N° 4 – Ubicación del hallazgo N° 3

60. Al respecto, el memorándum Metro-Arq N° 150406, de 06.04.2015 <sup>(16)</sup>, da cuenta que *“los elementos que se consideraron antes de extraer dicho hallazgo fue la inestabilidad del terreno; por lo cual, se decidió a consolidar parte del perfil con cemento para así evitar desprendimientos que pudieran afectar el estado de la pieza ósea. Estos restos se encontraron en sentido Norte – Sur dentro del perfil; los cuales fueron cubiertos con una bolsa plástica para así evitar posibles deterioros en caso de desprendimiento de material que se encontraba sobre la pieza ósea. [...] En consideración a lo anteriormente señalado, es que se decidió detener todo tipo de faena en el área inmediata de dicho tramo del túnel para así evitar posibles efectos colaterales que pudieran comprometer el estado del hallazgo.”* (énfasis agregado). A su turno, las fotografías incorporadas en este antecedente dan cuenta que el hallazgo fue encontrado en la pared frontal, el cual debía ser sometido a *shotcrete*, según la descripción del método constructivo aplicable en un túnel mediano, como el correspondiente a donde fue encontrado el hallazgo.

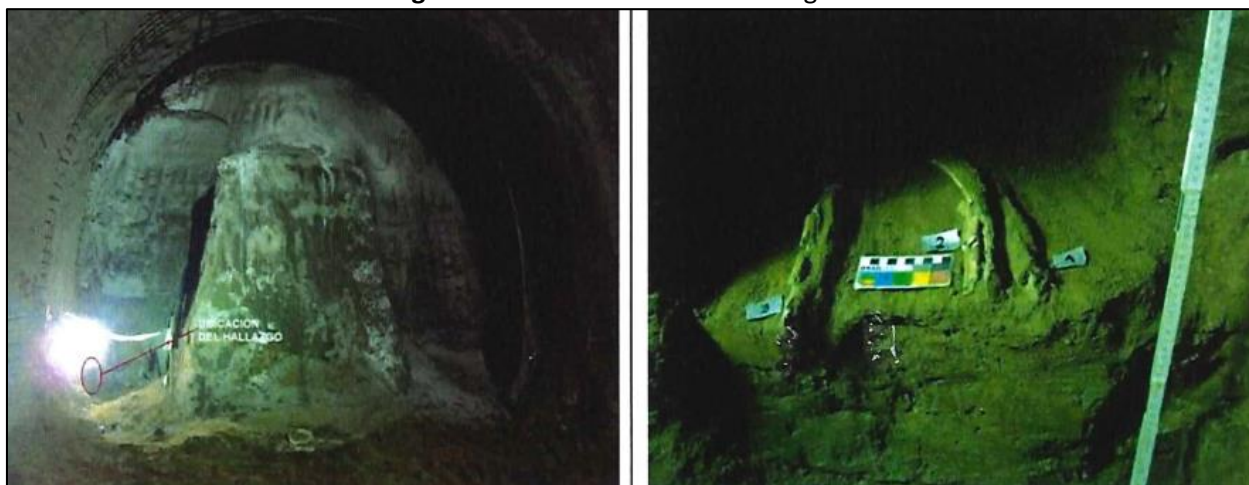
Imágenes N° 5 – Ubicación del hallazgo N° 4

62. En relación con el **Hallazgo N° 4**, el memorándum citado anteriormente, precisa la fecha del hallazgo, al indicar que *“[e]l día jueves 12 de marzo se dio aviso del hallazgo de restos óseos efectuado el día anterior, cerca de las 20 horas, dichos hallazgos se establecieron en uno de los perfiles de la excavación del túnel Una Vía de enlace Talleres”*. Asimismo, de las fotografías del hallazgo contenido en el mismo antecedente, se aprecia que este –al igual que el Hallazgo N° 3– se encontraba en la pared frontal de la excavación.

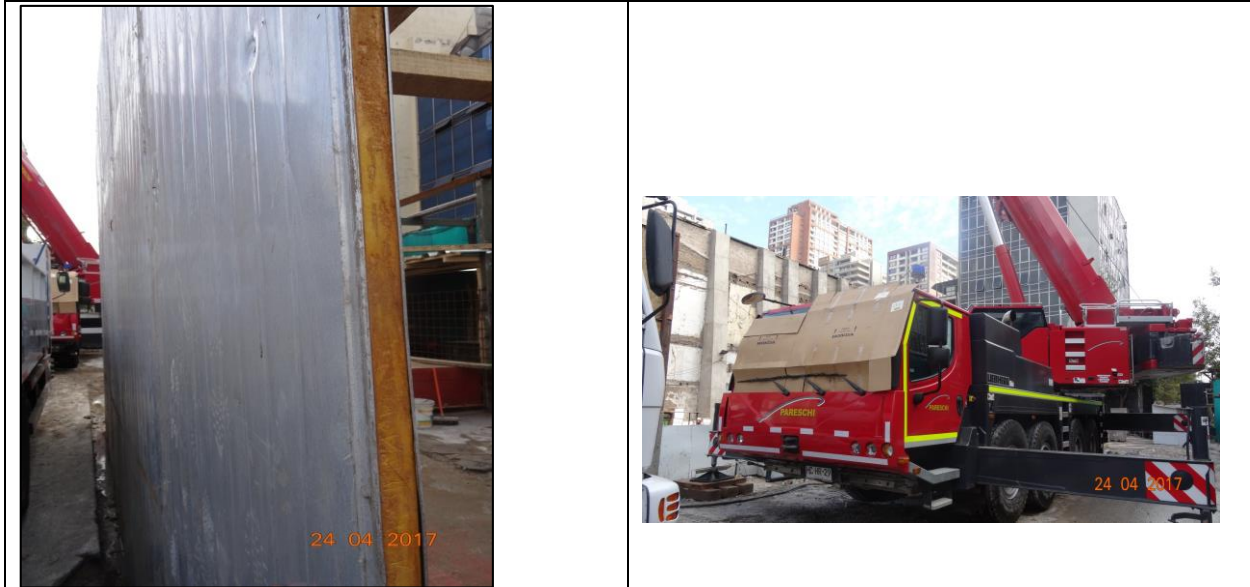
**Imagen N° 7 – Registro Fotográfico medidas de mitigación de ruidos 27.04.2017**

190. Con fecha 24.04.2017, se observa la implementación de una barrera modular fabricada con isopur, dispuesta enfrentándose a la bomba de hormigón, cubriendo el edificio contiguo ubicado en el sector oriente de la obra. Según explica el contratista, el isopur corresponde a un panel continuo de densidad superficial de 45 kg/m<sup>2</sup>, constituido por dos láminas de zincalum con núcleo aislante de poliuretano de alta densidad. Se observó que esta barrera no contaba con material absorbente en ninguna de sus caras y no se utilizaba para mitigar la exposición al ruido producido por el uso de la grúa telescópica, de lo que se acompaña respectivo registro fotográfico:

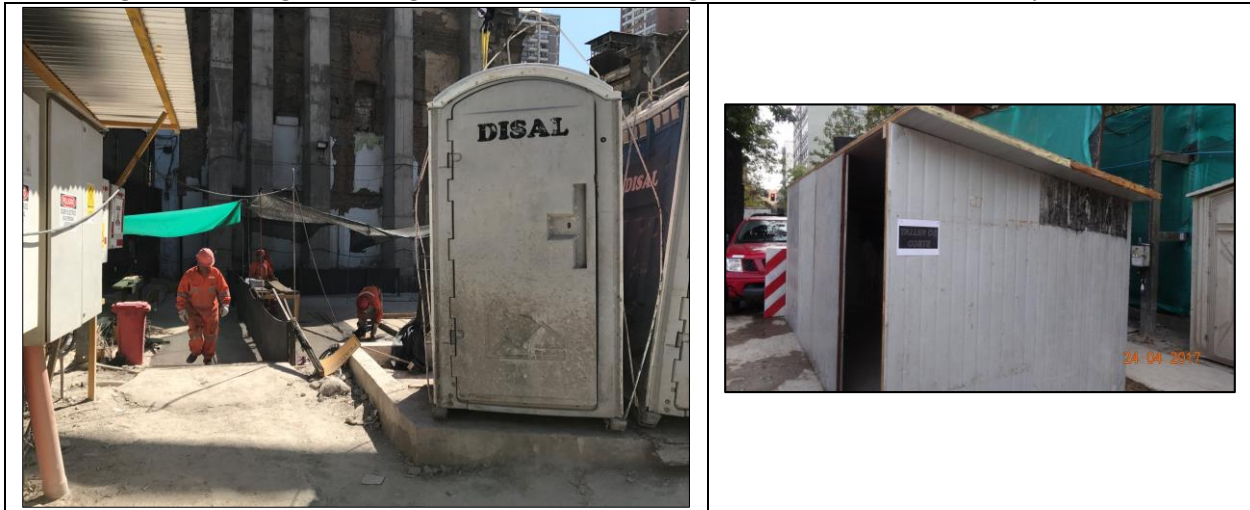
**Imagen N° 8 – Registro Fotográfico medidas de mitigación de ruidos 08.03.2017 y 24.04.2017**

191. Adicionalmente, con fecha 08 de marzo de 2017, no se constata la existencia de semi-encierros, a pesar de verificarse actividades de corte de fierros. Luego, durante la inspección del día 24 de abril de 2017, se constató la existencia de un taller de corte (fabricado con paneles Isopur), el que según lo informado por el contratista solo se usaría para cortes puntuales, debido a que la mayor parte del material de enfierradura se traería dimensionado a la obra (informado por el coordinador ambiental del contratista, Besalco). De lo anterior, consta el siguiente registro fotográfico:

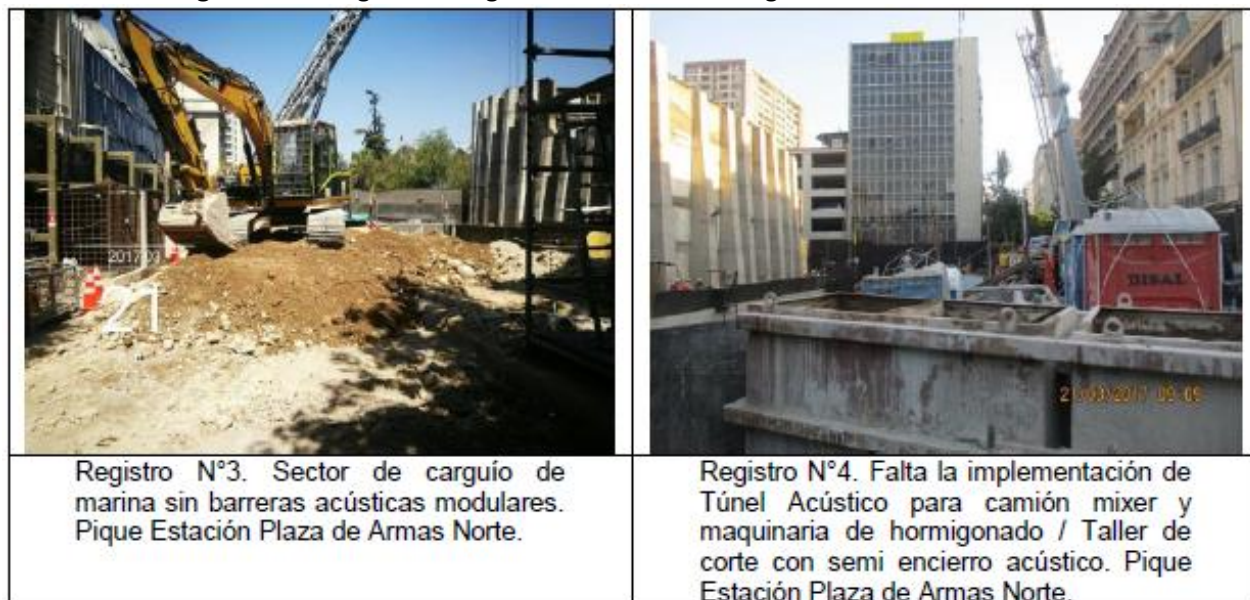
**Imagen N° 9 – Registro Fotográfico medidas de mitigación de ruidos 21.03.2017**

192. Nota de No conformidad N° 40108-NNC-209-T3-MA-001, de 21.03.2017, en que se indica que, con dicha fecha, no se ha dado cumplimiento, por parte del contratista, de la totalidad de las medidas de mitigación de ruido, levantando el siguiente registro fotográfico:

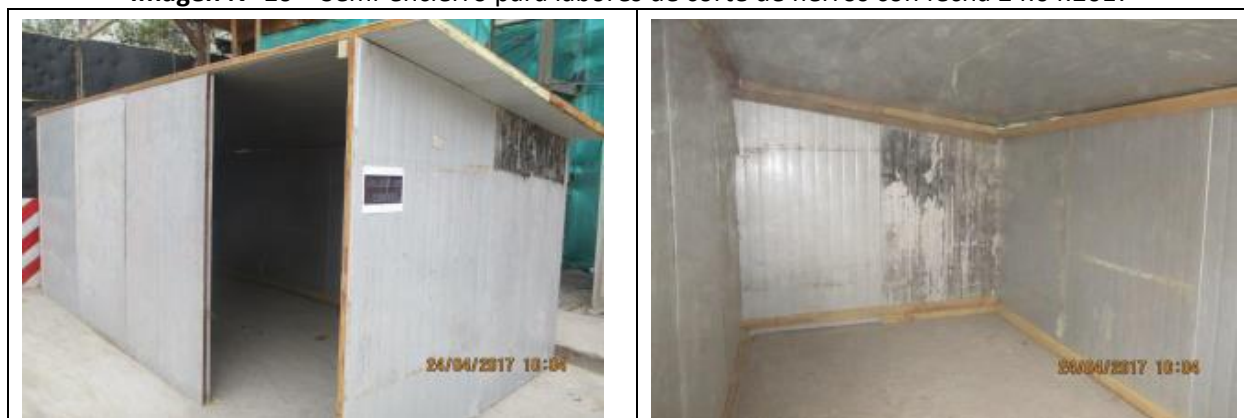
**Imagen N° 10 – Semi-encierro para labores de corte de fierros con fecha 24.04.2017**

193. Informe de Inspección de Medio Ambiente N°0010, de 24.04.2017 <sup>(58)</sup>, en que se indica “[d]urante inspección en terreno, se detectaron los siguientes aspectos, los cuales requieren de remediación inmediata: [...] 2. Se constataron pantallas acústicas modulares metálicas. Estas se encuentran dispuestas en el acceso por el sector de Bandera con Pasaje Hunneus para el carguío de marina y escombros. Se constataron cuatro pantallas modulares frente a la bomba de hormigonado. [...] 3. Taller de corte ha sido implementado. [...] Debido a lo anterior, se solicita lo siguiente: [...] 3. [s]e deben reparar todas las aberturas detectadas en el taller de corte con semi encierro acústico”. Adicionalmente, consta el registro fotográfico del semi-encierro construido, en que se puede apreciar que sus paredes interiores no cuentan con material absorbente.

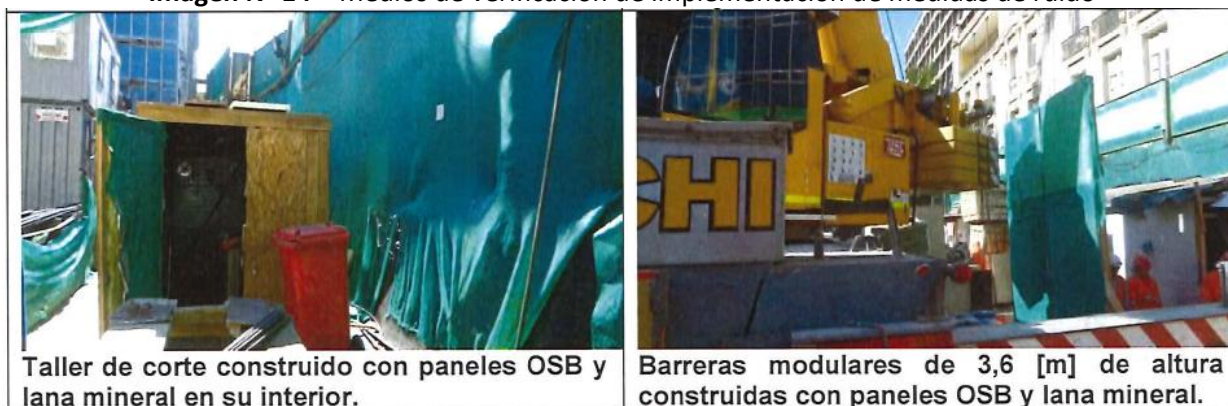
**Imagen N° 14 – Medios de verificación de implementación de medidas de ruido**

un “[t]aller de corte construido por paneles de OSB de 15 [mm] de espesor y cubiertos por lana mineral de 50 [mm] de espesor” y “[b]arreras acústicas modulares de 3,6 [m] de altura construidas por paneles de OSB de 15 [mm] de espesor, cubierto por lana mineral de 50 [mm] de espesor.” Lo anterior, además es acompañado de fotografías que corroboran el relato indicado, según se aprecia a continuación:

487. En base a lo anterior, es posible dar por acreditado que el día 12.02.2018 (fecha de la visita de la consultora SGS), la Empresa contaba con un taller de corte y barreras modulares asociadas a maquinarias que participan en faenas constructivas (en este caso, grúa telescópica), con la materialidad dispuesta en los considerandos 9.2.2 y 9.2.4. de la RCA N° 243/2014, por lo que dichas acciones resultan efectivas e idóneas en cuanto a la corrección de los hechos constitutivos de infracción. Con todo, se precisa que la corrección definitiva de los hechos infraccionales se produjo en aproximadamente 10 meses desde la comisión de los hechos infraccionales, lo que para este Superintendente supone un período demasiado extenso para el desarrollo de una medida que no reviste complejidad técnica alguna. En virtud de lo anterior, las acciones adoptadas por la Empresa serán consideradas como una medida correctiva idónea, aunque parcialmente oportuna, que opera como un factor que disminuye la sanción.
