**RESUELVE PROCEDIMIENTO ADMINISTRATIVO
SANCIONATORIO ROL D-099-2022, SEGUIDO EN
CONTRA DE MINERA LOS PELAMBRES**

RESOLUCIÓN EXENTA N° 292

Santiago, 14 de febrero de 2023

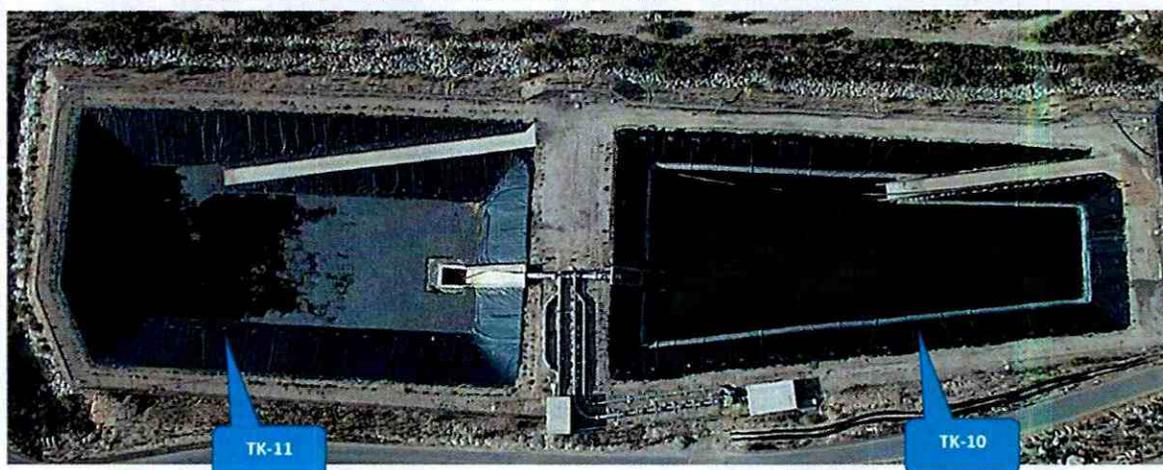
Imagen 1. Uso de piscinas de emergencia para almacenar aguas de proceso

86° Específicamente, en la siguiente figura se aprecia el estado de las piscinas de emergencia al día 4 de noviembre de 2021:

89° A mayor abundamiento, en el recorrido de la inspección en terreno del 4 de noviembre de 2021, se constató que la sección del lado Este del sistema de piscinas de emergencia, denominada TK-10, se encontraba con agua en su interior, mientras que la sección Oeste, correspondiente a la piscina TK-11 contenía muy poca agua. Lo expuesto se corrobora en la siguiente imagen en que se aprecia que la piscina de emergencia TK-11 no tiene rastros de uso de drenaje en el volumen declarado por 6.056 m³.

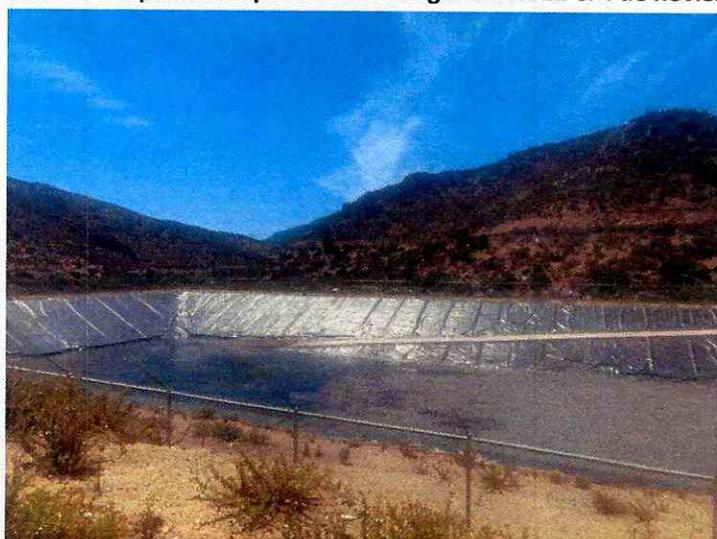
Imagen 2. Estado de ocupación de piscina de emergencia TK-11 el 4 de noviembre de 2021

90° En consecuencia, a juicio de esta Superintendente, **es efectivo que el drenaje de aguas de proceso se destinó exclusivamente a la piscina de emergencia TK-10 y no respecto a la piscina TK-11, la que fue utilizada únicamente para enfrentar el incidente del 1 de noviembre de 2021.**

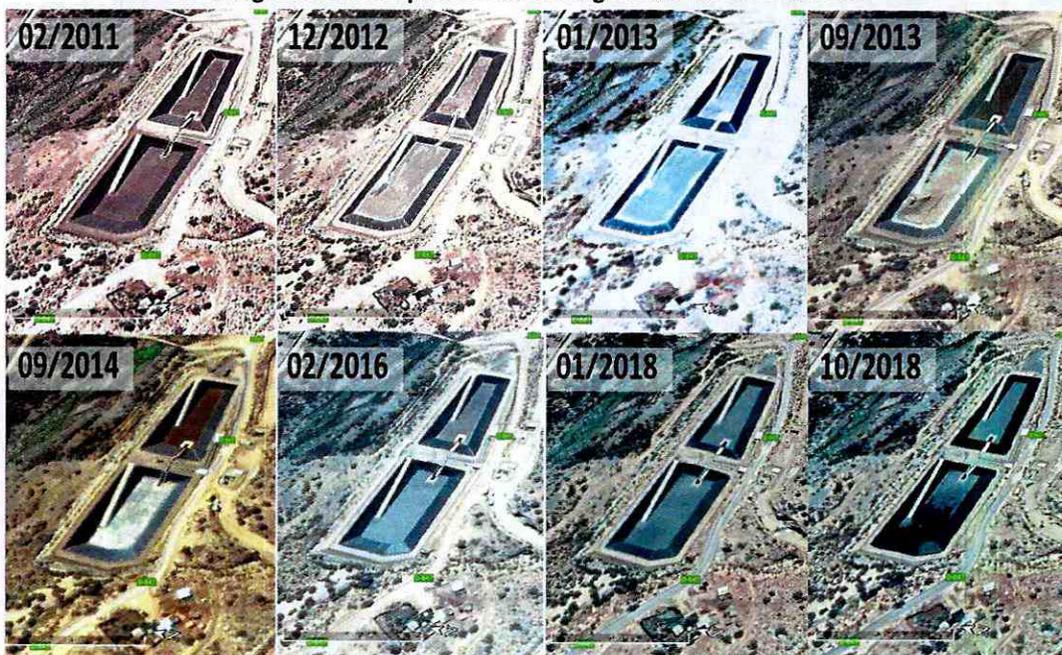
Imagen 3. Uso de piscinas de emergencia años 2011 al 2018

103° Al respecto, conforme a imágenes satelitales disponibles públicamente, es posible corroborar que las piscinas fueron utilizadas en el año 2012, conteniendo el relave a lo menos hasta septiembre de 2013 donde se aprecia maquinaria con labores de limpieza en la piscina TK-10. Luego, en imágenes correspondientes a los años 2014, 2016 y 2018 no se observa el uso de las piscinas, no constando a esta Superintendencia algún otro incidente no reportado.

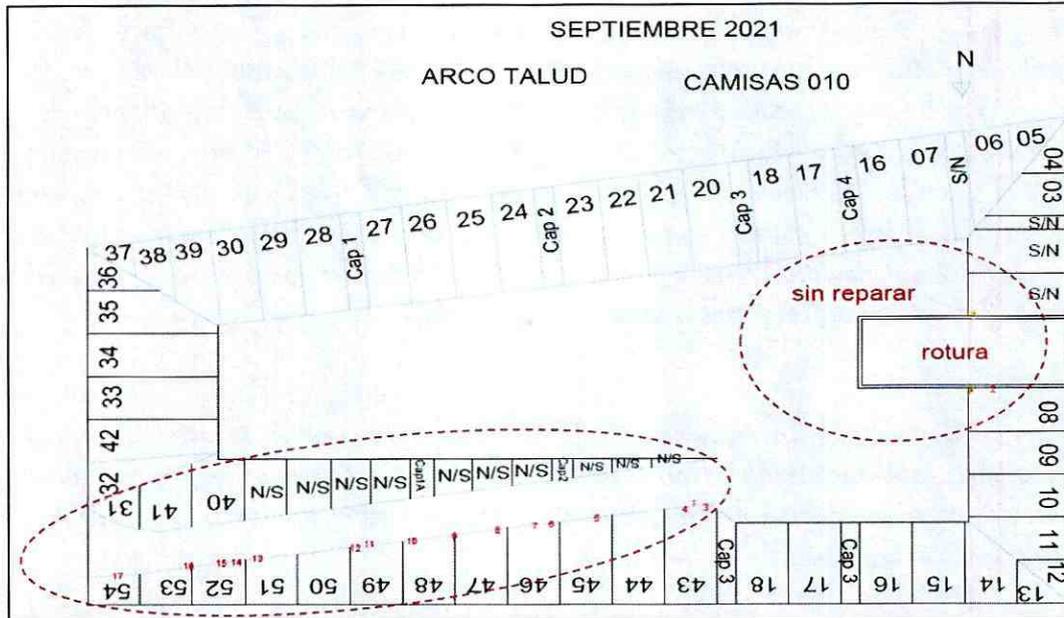
Figura 3. Detalle de sectores con fuga de corriente en piscina TK-10

125° Particularmente, en agosto de 2021 se ejecutaron servicios de reparación de fallas de la piscina TK-10 detectadas en diciembre de 2020, lo que quedó reflejado en el informe de ejecución de trabajos de 22 de noviembre de 2021 de CAINSA S.A. (Informe 4644003526). Estas reparaciones fueron revisadas por parte de la empresa BSQC S.A., que **determinó la falta de resolución satisfactoria de los problemas detectados originalmente y nuevas fallas en los anclajes**; el informe INF-INS-2021-065 de septiembre de 2021 detecta **“fallas en el revestimiento en el fondo junto al cajón de la canaleta de descarga y en la geomembrana que**

recubre la pared vertical de la canaleta en sector de soldadura de extrusión. Así mismo siguen evidenciándose fallas por roturas en el inserto polimérico". En la siguiente imagen se ilustra la situación de esta piscina, de acuerdo al informe:

126° A su vez, el informe complementario de BSQC S.A. de noviembre de 2021 determina que "el revestimiento principal (geomembrana primaria) de piscina de emergencia N°10 de estación Camisas presenta defectos en anclaje de rampa de acceso y cajón de llenado que deben ser subsanados para tener una completa estanqueidad del revestimiento superior. Se concluye que la barrera secundaria en el fondo no presenta filtraciones, por lo que cualquier filtración en revestimiento principal será contenida en la barrera secundaria" (énfasis agregado).

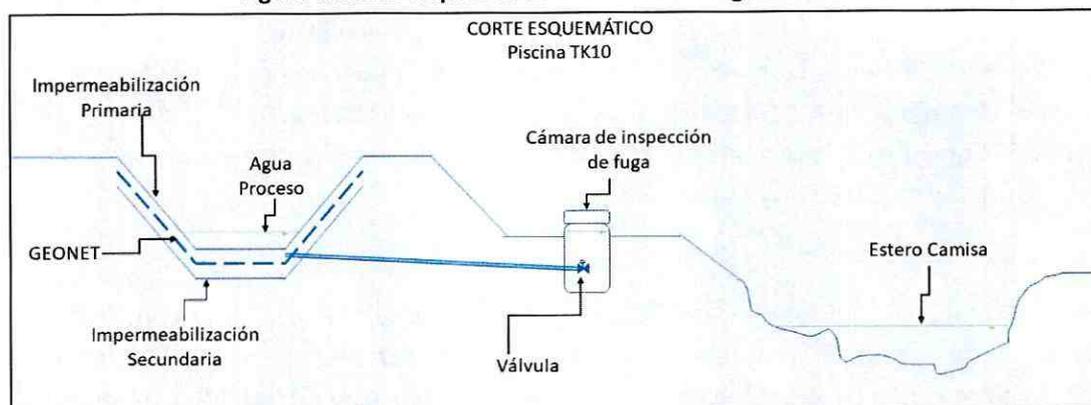
Figura 4. Corte esquemático Piscina de Emergencia TK-10

132° Se aclara que la piscina cuenta con una primera capa de geomembrana y una segunda capa de geomembrana, y entre ambas capas existe una malla denominada geonet junto a cinco ductos de conducción de líquidos que se dirige a la cámara de inspección de fuga (figura siguiente). Por consiguiente, al romperse la primera capa el líquido derramado se dirige por medio de los ductos al sistema de detección de fuga; sin embargo, dichos ductos cuentan con una válvula que debe permanecer cerrada para no permitir la salida de líquidos, las cuales se encontraban abiertas al momento del evento, generando el derrame por rebalse de la cámara de inspección. Además, se constató la inexistencia de al menos 2 válvulas de corte en la Imagen 4 del 2 de noviembre de 2021, lo que evidencia la falta de reparaciones al sistema de detección de fugas por parte de MLP.

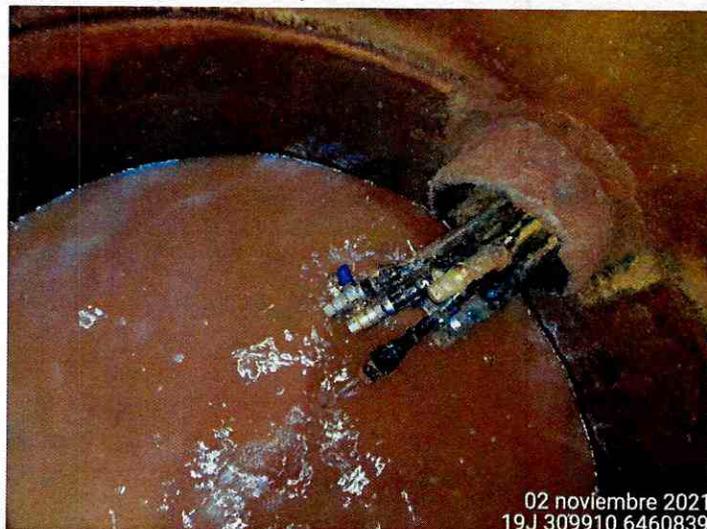
Imagen 4. Válvulas terminales en cámara de inspección del Sistema de detección de fugas en piscina TK-10

135° Ahora bien, respecto del punto (ii) precedente, a partir de fotografías de la cámara de fuga, de fecha 2 de noviembre de 2021, de la Gerencia de Medio Ambiente MLP, es posible establecer la inexistencia de al menos 2 válvulas de corte, situación confirmada por la SMA al momento de realizar la toma de muestra de agua en cámara de fuga el 13 enero de 2022 donde se aprecia la medida correctiva temporal, producto de la falta de las válvulas requeridas. Con todo, es evidente la falta de mantención para el reemplazo de válvulas faltantes al momento de drenar las aguas a la piscina TK-10 y, eventualmente, la reparación de las válvulas restantes.

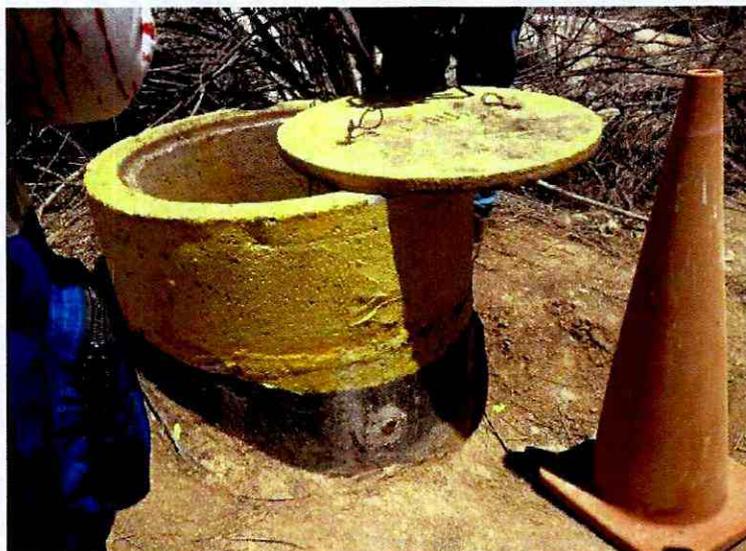
Imagen 6. Cámara de inspección de piscina TK-10

147° En detalle, de los hechos recogidos en el IFA 2021, es posible concluir que MLP no cuenta con medidas de vigilancia o de seguridad suficientes para evitar el acceso de terceros a las instalaciones, en particular tratándose de la cámara subterránea de inspección del sistema de detección de fugas. Según se constata en la información reportada por la propia Empresa, con fecha 13 de noviembre de 2021 se produjo un nuevo escurrimiento desde la cámara de inspección al suelo circundante, producto de la apertura

intencional de las válvulas en la cámara por terceros absolutamente ajenos a MLP, la cual fue controlada mediante el cierre de las válvulas. Al efecto, la inspección en terreno permitió determinar que **las cámaras de inspección pueden ser abiertas y accesibles a su interior por parte de cualquier persona, ya que no cuentan con algún sistema de cierre o seguridad de control de acceso**. Esta situación no solo representa un riesgo de afectación de algún componente ambiental, sino también a la seguridad de las personas ajenas a las instalaciones y operaciones de MLP. A continuación, se grafica la situación de estas cámaras:
