**REFORMULA CARGOS QUE INDICA A HIDRONOR CHILE S.A.**

**RES. EX. N°3/ ROL D-161-2020**

**Santiago, 01 DE FEBRERO DE 2022**

a) **Antecedentes del Proyecto "Relleno Sanitario e Industrial Copiulemu".**

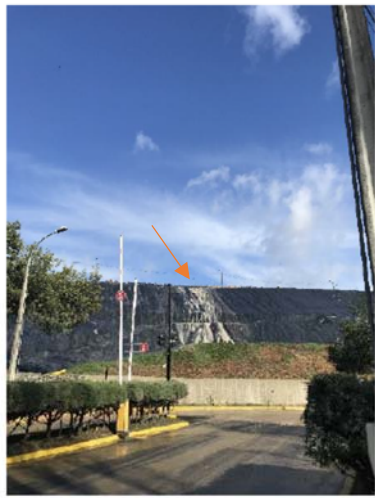
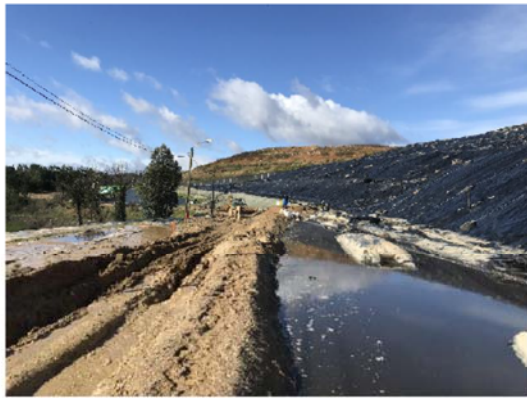
Fotografía 1.	Fecha: 24-06-2019	Fotografía 1.	Fecha: 24-06-2019
Coordenadas UTM DATUM WGS84 HUSO 19	Norte: 5918077.45 m S Este: 691114.48 m E	Coordenadas DATUM WGS84 HUSO 19	Norte: 5917993.79 m S Este: 691041.22 m E
Descripción del medio de prueba: Evidencias de escurrimiento de lixiviados desde relleno sanitario Hidronor hacia ruta Concepción Cabrero.		Descripción del medio de prueba: Camino adyacente a talud norte anegado con presencia de máquina retroexcavadora trabajando en su reposición.

Fuente: IFA IFA-DFZ-2019-2399. Descripción: En la primera fotografía señalado con flecha color naranja se aprecia evidencias de escurrimiento de lixiviados desde relleno sanitario Hidronor hacia ruta Concepción Cabrero. En la segunda fotografía se aprecia el camino adyacente a talud norte anegado.

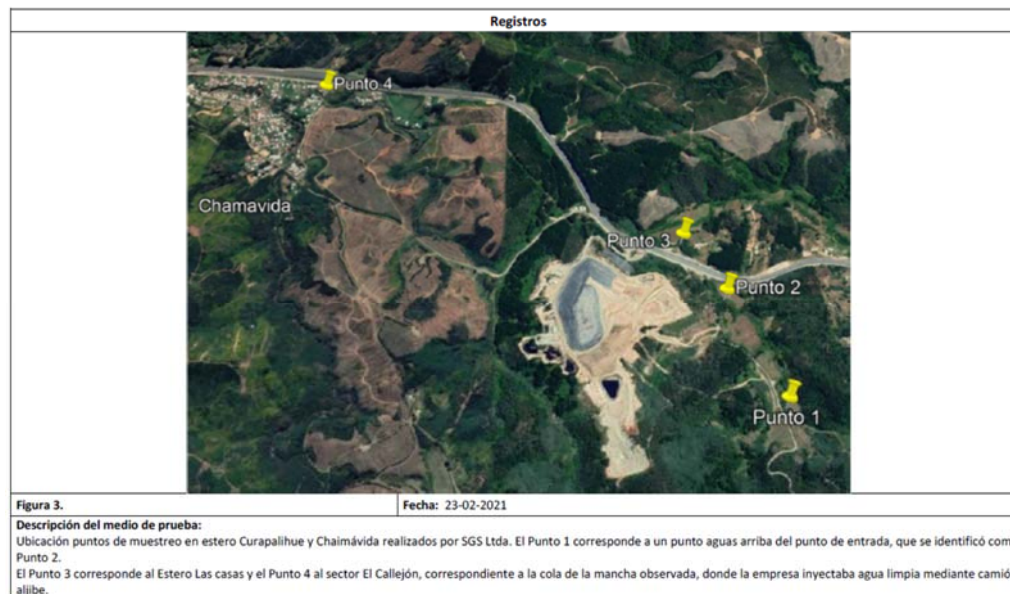
Fuente: IFA-DFZ-2021-596-VIII-RCA. Descripción: Ubicación puntos de muestreo en estero Curapalihue y Chaimávida realizados por SGS Ltda. El Punto 1 corresponde a un punto aguas arriba del punto de entrada, que se identificó como Punto 2. El Punto 3 corresponde al Estero Las casas y el Punto 4 al sector El Callejón, correspondiente a la cola de la mancha observada, donde la empresa inyectaba agua limpia mediante camión aljibe.

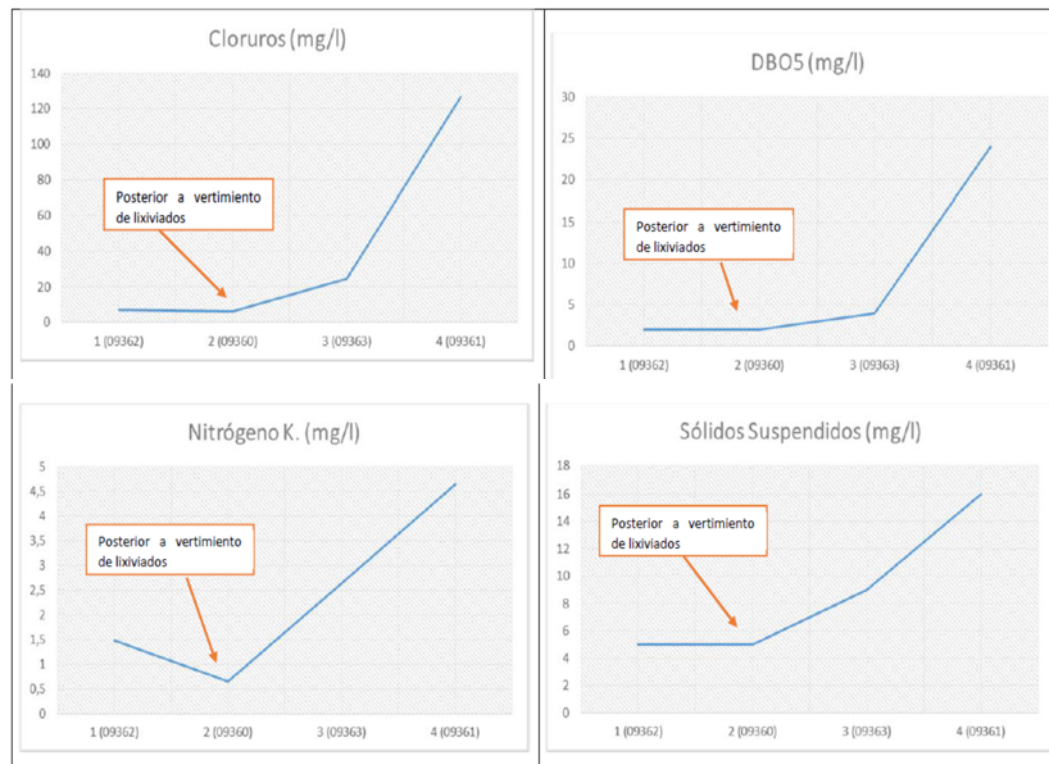
Fuente: IFA-DFZ-2021-596-VIII-RCA. Descripción: Las flechas de color naranja indican el punto exacto de vertimiento de líquidos lixiviados, y la curva color azul muestra la tendencia de aumento de los parámetros Cloruros, DBO5, Nitrógeno y Sólidos Suspendedos a partir del punto de vertimiento o derrame.

43. De los resultados obtenidos por el laboratorio, es posible observar que posterior al vertimiento de los parámetros Aluminio, Boro, DBO5, Cloruros, Sulfatos, Fluoruros, Fósforo, Hierro, Manganeseo, Nitrógeno K., y Sólidos Suspendedos, aumentaron para posteriormente decaer hacia el punto ubicado en el sector denominado "El Callejón". Este decaimiento es posible atribuirlo a la distancia o recorrido del curso de agua superficial (2,8 km aproximadamente) y a la adición de agua limpia por parte del titular hacia el curso de agua por medio de camiones aljibe. Los valores de los parámetros reportados por la empresa, combinados con los valores de los parámetros medidos por la SMA durante la inspección, **permiten constatar que el lixiviado generó una hipoxia violenta producto de la presencia de compuestos reductores en el líquido no tratado**, verificándose en consecuencia una alteración de la calidad de las aguas del sector.

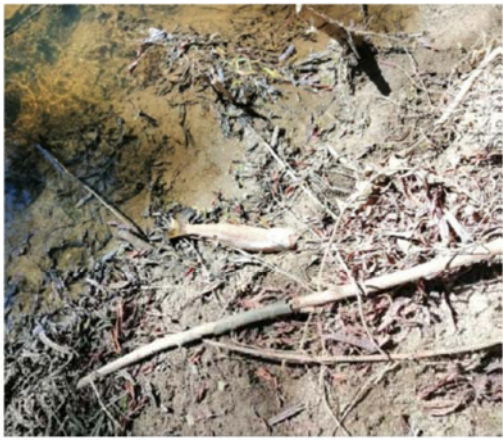
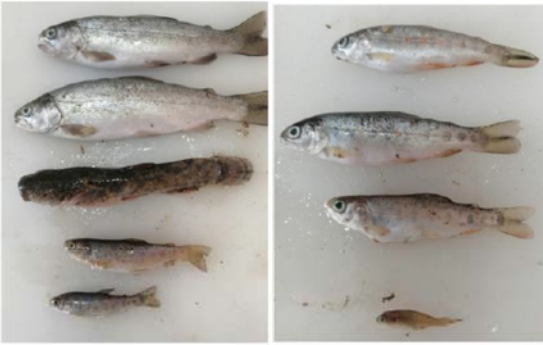
<b>Fotografía 11.</b>	<b>Fecha:</b> 23-02-2021	<b>Fotografía 12.</b>	<b>Fecha:</b> 23-02-2021
<b>Coordenadas UTM DATUM WGS84 HUSO 19</b>	<b>Norte:</b> 5918860.22 m S <b>Este:</b> 689501.36 m E	<b>Coordenadas DATUM WGS84 HUSO 19</b>	<b>Norte:</b> 5918860.22 m S <b>Este:</b> 689501.36 m E
<b>Descripción del medio de prueba:</b> Ejemplares de peces muertos en Estero Curapalihue (Chaimávida), aledaño a casas Chaimávida. Se observa aún en el agua la coloración café oscuro del lixiviado derramado.		<b>Descripción del medio de prueba:</b> Ejemplares de peces muertos en Estero Curapalihue (Chaimávida), aledaño a casas Chaimávida.

Fuente: IFA-DFZ-2021-596-VIII-RCA. Descripción: En ambas fotografías se aprecian ejemplares de peces muertos en Estero Curapalihue (Chaimávida), aledaño a casas Chaimávida. En la primera fotografía se observa aún en el agua la coloración café oscuro del lixiviado derramado.
