DECLARA INCUMPLIMIENTO DEL PROGRAMA DE CUMPLIMIENTO Y REINICIA PROCEDIMIENTO SANCIONATORIO EN CONTRA DE LA ILUSTRE MUNICIPALIDAD DE CASTRO

RES. EX. Nº 6 / ROL F-041-2018

Santiago, 22 de octubre de 2021

I. Antecedentes generales de la Unidad Fiscalizable Vertedero Castro.

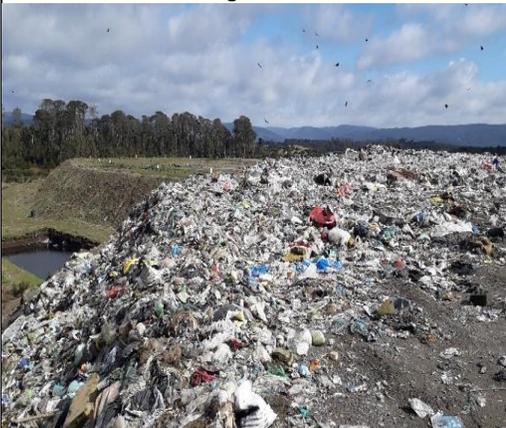
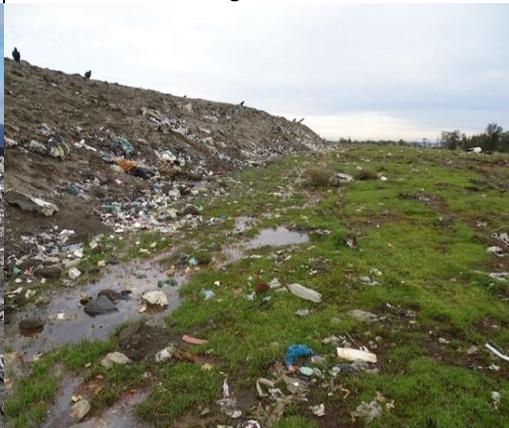
Fotografía N° 1	Fotografía N° 2

27. **Acción N° 1:** En inspección de fecha 8 de agosto y 27 de noviembre, ambas de 2020, y 29 de junio de 2021, se constató **gran cantidad de residuos dispersos en toda la masa de residuos, con cobertura deficiente tanto en superficie como en taludes**. Adicionalmente, se observó una **deficiente compactación de residuos en general**, con taludes inestables y formación de grietas grandes en lado Este y Norte de la masa de residuos. Lo expuesto se observa en las siguientes en fotografías que han sido incluidas en el IFA PdC.

Descripción medio de prueba: En inspección de 18/08/2020, se observa disposición de residuos sin cobertura.	Descripción medio de prueba: En inspección de 29/06/2021, se observa sector de la masa sin cobertura, y taludes con grietas grandes, irregulares y poco compactos.

29. En virtud de lo indicado, se concluye que la acción N° 1 se encuentra **incumplida**.

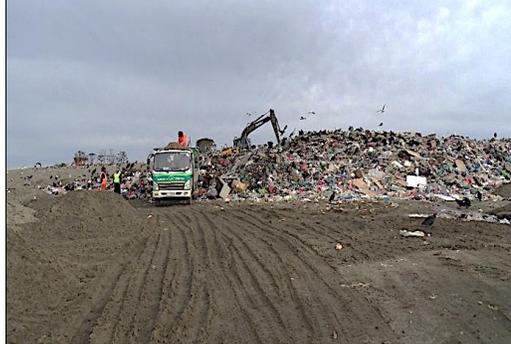
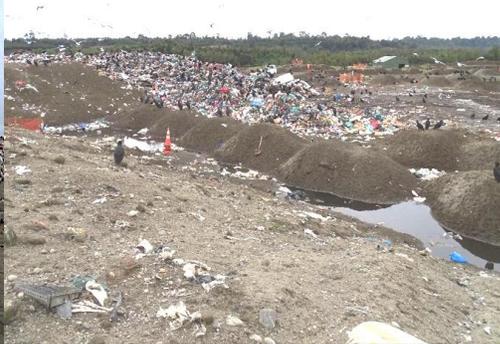
Fotografía N° 3	Fotografía N° 4

30. **Acción N° 2:** En relación a la limpieza diaria del frente de trabajo y caminos, en actividades de inspección de 8 de agosto de 2020, 27 de noviembre de 2020, y 29 de junio de 2021, se constató que **gran parte de los residuos del frente de trabajo se encuentran descubiertos y mal compactados y no se a procedido a su limpieza diaria**. En última inspección, se observó el frente de trabajo **sin cobertura hace aproximadamente dos semanas** debido a falta de personal y falla en el equipo de bulldozer. Se verificó, al final de la jornada, que los residuos quedaron al descubierto y dispersos, sin proceder a la limpieza diaria. Lo expuesto se observa en las siguientes en fotografías que han sido incluidas en el IFA PdC.

<p>Descripción medio de prueba: En inspección de 29/06/2021, se observa frente de trabajo activo, con gran cantidad de residuos al descubierto, acumulados hace aprox. 2 semanas y sin cubrir por falla en maquinaria.</p>	<p>Descripción medio de prueba: En inspección de 29/06/2021, se observa frente de trabajo con material de cobertura alrededor, residuos dispersos y descubiertos, y vectores.</p>

31. En virtud de lo indicado, se concluye que la acción N° 2 se encuentra **incumplida**.

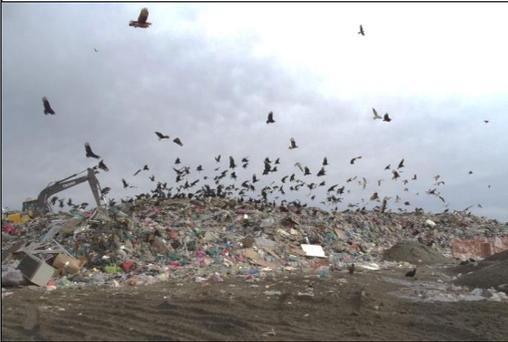
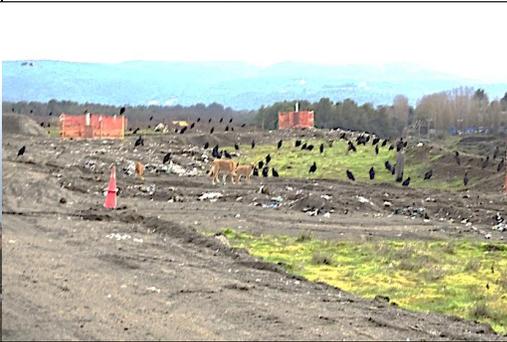
Fotografía N° 5	Fotografía N° 6

36. En las 3 inspecciones ambientales realizadas por esta SMA, se constató gran cantidad de vectores, principalmente jotes, gaviotas y tiuques, además de perros rondando el frente de trabajo, y vacas alrededor de la masa de residuos, transitando en taludes del lado Este, como se observa en las siguientes fotografías incluidas en el IFA PdC.

<p>Descripción del medio de prueba: En inspección de 27/11/2020, se observa frente de trabajo gran cantidad de residuos y presencia de vectores.</p>	<p>Descripción del medio de prueba: En inspección de 29/06/2021, se observan perros y aves en las cercanías del frente de trabajo.</p>

39. Ahora bien, sin perjuicio de la adquisición del referido cañón de ruidos y la realización de labores de sanitización, en las diversas inspecciones ambientales, ejecutadas de forma posterior a la adquisición de dichos equipos, se observó una **gran cantidad de vectores** en diversos sectores del vertedero, constándose, adicionalmente, en la última fiscalización, el **equipo de cañón en mal estado y sin funcionamiento**, de modo que se concluye que la acción N° 4 se encuentra **cumplida parcialmente**.

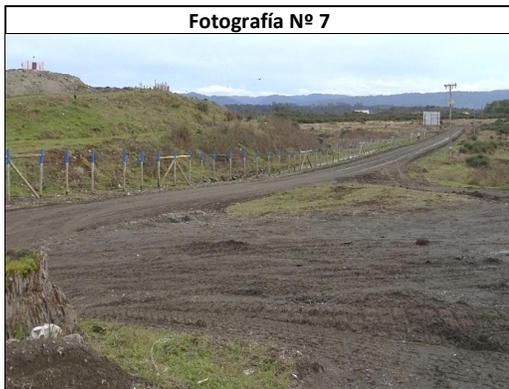
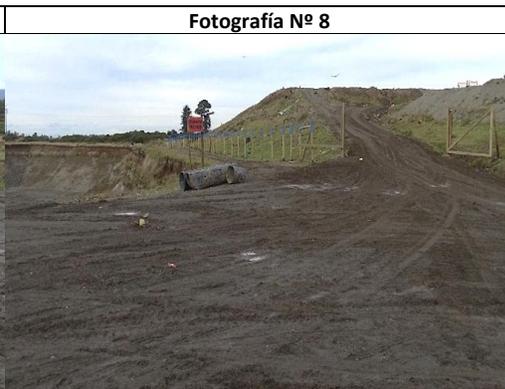
Fotografía N° 7	Fotografía N° 8

40. **Acción N° 5:** En inspección de 29 de junio de 2021, se constató **la existencia de un cerco perimetral** alrededor del área de disposición de residuos, de altura aproximada de 1,7 m. Se informa por personal que cerco detenta 1.260 m de longitud.

<p>Descripción del medio de prueba: En inspección de 29/06/2021, se observa construcción de cerco perimetral.</p>	<p>Descripción del medio de prueba: En inspección de 29/06/2021, se observa construcción de cerco perimetral.</p>

41. En virtud de lo indicado, se concluye que la acción N° 5 se encuentra **cumplida**.

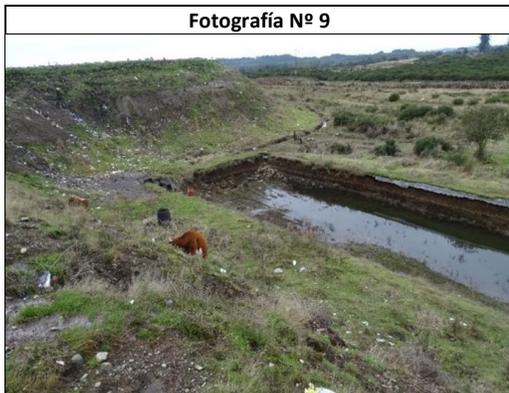
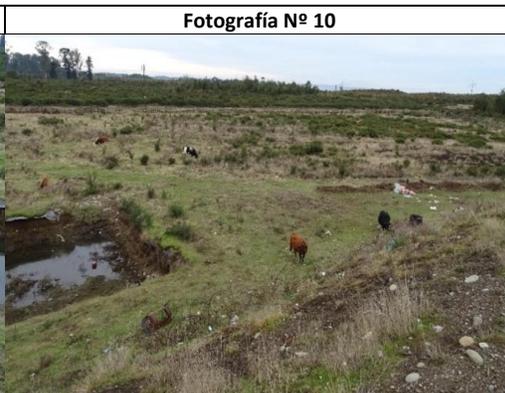
Fotografía N° 9	Fotografía N° 10

42. **Acción N° 6:** En inspección ambiental de fecha 29 de junio de 2021, sin perjuicio de la construcción del cerco perimetral, se constató el ingreso de animales por el portón de ingreso (que forma parte del cerco implementado) ubicado en sector Noreste y que se encontraba abierto al momento de la inspección, todo lo cual se observa en las siguientes fotografías que han sido incluidas en el IFA PdC, lo que permite concluir que **no se ha implementado un correcto control de animales que ingresan al Vertedero**.

<p>Descripción del medio de prueba: En inspección de 29/06/2021, se observan vacas en talud Este de la masa de residuos.</p>

43. En virtud de lo indicado, se concluye que la acción N° 6 se encuentra **incumplida**.

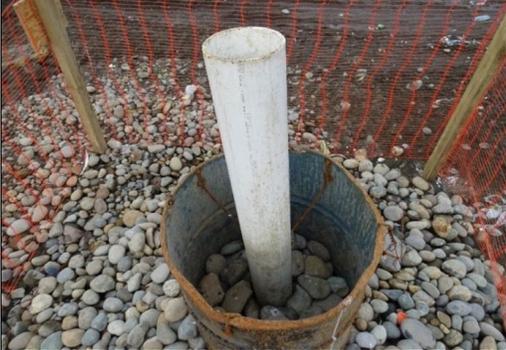
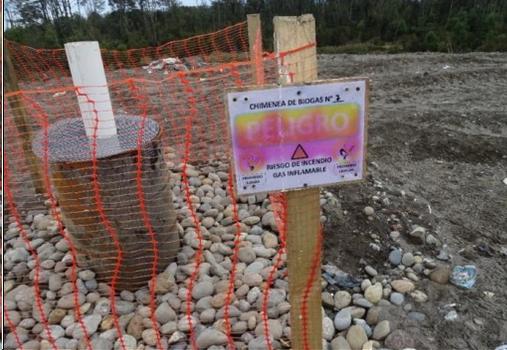
Fotografía N° 11	Fotografía N° 12

48. **Acción N° 9:** En inspección de 29 de junio de 2021, se constató el recambio de las chimeneas, construidas de tambor, con tubería de UPVC blanco en su interior para la liberación del biogás y que éstas cuentan con protección alrededor de malla plástica naranja y que algunos tambores cuentan con protección tipo rejilla para evitar el ingreso de residuos. Lo expuesto se observa en las siguientes fotografías incluidas en el IFA PdC.

<p>Descripción medio de prueba: En inspección de 29/06/2021, se observa chimeneas implementadas.</p>	<p>Descripción medio de prueba: En inspección de 29/06/2021, se observa chimenea y letrero de peligro.</p>

49. Ahora bien, no consta en los reportes adjuntos en el SPDC, la presentación de un informe técnico de verificación de funcionamiento efectivo de las nuevas chimeneas (mediante medición), como exige en la meta de la presente acción.

50. En virtud de lo indicado, se concluye que la acción N° 9 se encuentra **cumplida parcialmente**, debido a que, si bien se implementaron las chimeneas, no consta que se haya verificado técnicamente su correcto funcionamiento.

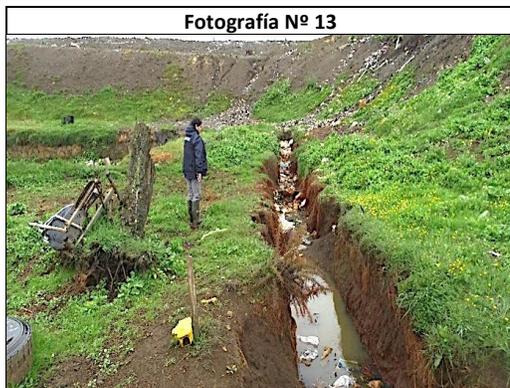
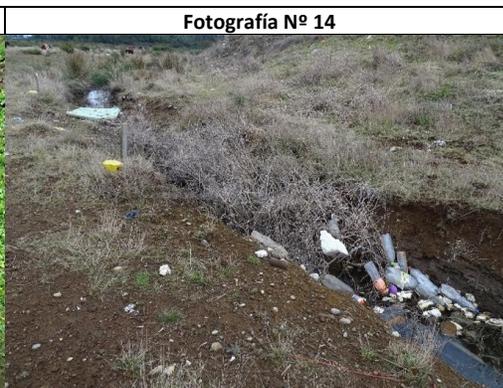
Fotografía N° 13	Fotografía N° 14

58. En efecto, en inspección de 18 de agosto de 2020, 27 de noviembre de 2020, y 29 de junio de 2021, se constató que existen canalizaciones artesanales de aguas en la zona perimetral del vertedero y alrededor de la masa de residuos, las que se encuentran en **mal estado, irregulares, con presencia de vegetación y residuos y estancamiento de aguas lluvias**. Lo expuesto se observa en las siguientes fotografías incluidas en el IFA PdC.

Descripción medio de prueba: En inspección de 27/11/2020, se observa canalización Este en mal estado, irregular, con presencia de residuos y aguas estancadas.	Descripción medio de prueba: En inspección de 29/06/2021, se observa canalización Noreste en mal estado, con presencia de residuos y aguas estancadas.

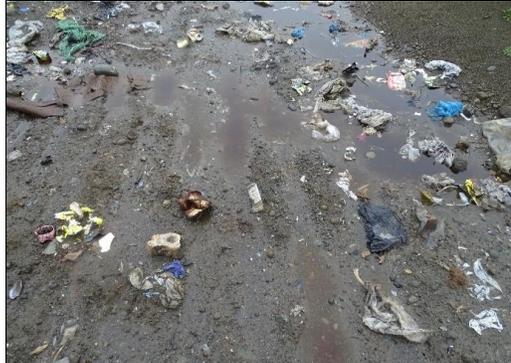
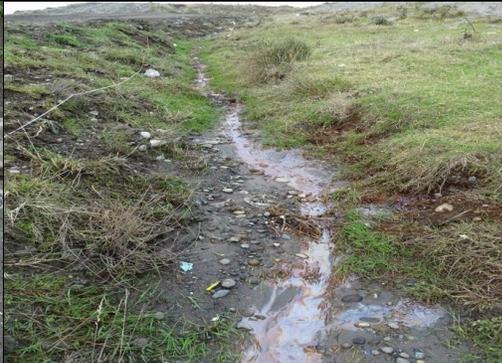
Fotografía N° 15	Fotografía N° 16

Oeste y Este de acumulación de lixiviados **no se encuentran impermeabilizadas**. Lo expuesto se observa en las siguientes fotografías incluidas, entre otras, en el IFA PdC.

<p>Descripción medio de prueba: En inspección de 27/11/2020, se observa presencia de lixiviado en superficie de segundo nivel de la masa de residuos.</p>	<p>Descripción medio de prueba: En inspección de 29/06/2021, se observa escurrimiento de lixiviados por los costados del camino de acceso Este a la masa de residuos.</p>

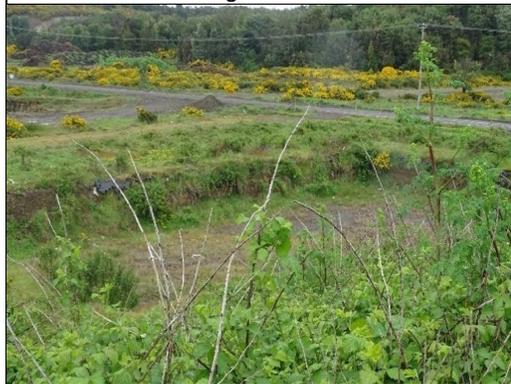
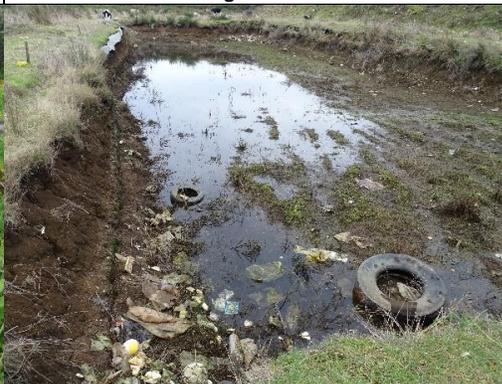
Fotografía N° 13	Fotografía N° 14

71. **Acción N° 16:** En relación a la impermeabilización de las piscinas de acumulación de lixiviados, en inspección de 18 de agosto de 2020, 27 de noviembre de 2020, y 29 de junio de 2021, se observó que las dos **piscinas de lixiviados se encontraban sin impermeabilizar**. Adicionalmente, se constató que no existe un sistema de colección de lixiviados. Lo expuesto se observa en las siguientes fotografías incluidas en el IFA PdC.

<p>Descripción del medio de prueba: En inspección de 27/11/2020, se observa piscina de acumulación de lixiviados Oeste, sin impermeabilizar.</p>	<p>Descripción del medio de prueba: En inspección de 29/06/2021, se observa piscina de acumulación de lixiviados Este, sin impermeabilizar.</p>
