ACOMPAÑA REPORTE PERIÓDICO PUNTO 2.1.1 DE PLAN DE ACCIONES Y METAS DE PROGRAMA DE CUMPLIMIENTO

Avance Limpieza Quebrada
Maní/Choja desde 7 al 14 de abril

Proyecto Derrame de Hidrocarburos
Quebradas Blanca, Choja y Maní
Compañía Minera Teck Quebrada Blanca S.A.

15 de Abril de 2013

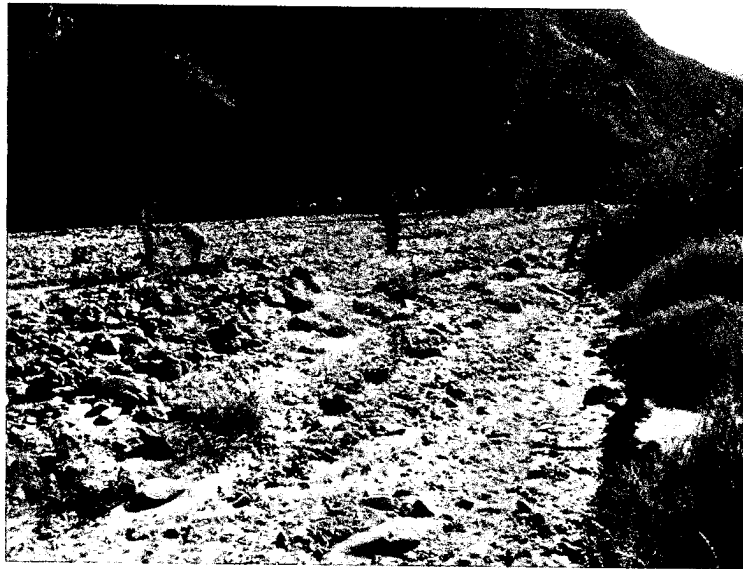
Este día, se reanudaron las actividades de limpieza de la zona. Se realizó el recorrido a pie desde el tramo 57 al tramo 52, correspondiente a 2,3 km. Se inspeccionó detalladamente el área, y se realizaron escarpes superficiales confeccionando calicatas de 20 x 20 cm a una profundidad variable de 15 a 30 cm, espaciadas entre 2 m a 5 m. En estos tramos, las calicatas demostraron que no había presencia de hidrocarburos más abajo. Solo se detectaron piedras y rocas con hidrocarburos, los cuales fueron retiradas con palas. Al respecto, es importante mencionar, que la limpieza y retiro de material siempre se hizo en forma manual y utilizando solo palas, tal como se observa en Figura 1 y 2. y **no se ha utilizado material absorbente ni malla rashel.**

Figura 1. Aspecto del Trabajo realizado en la Quebrada.

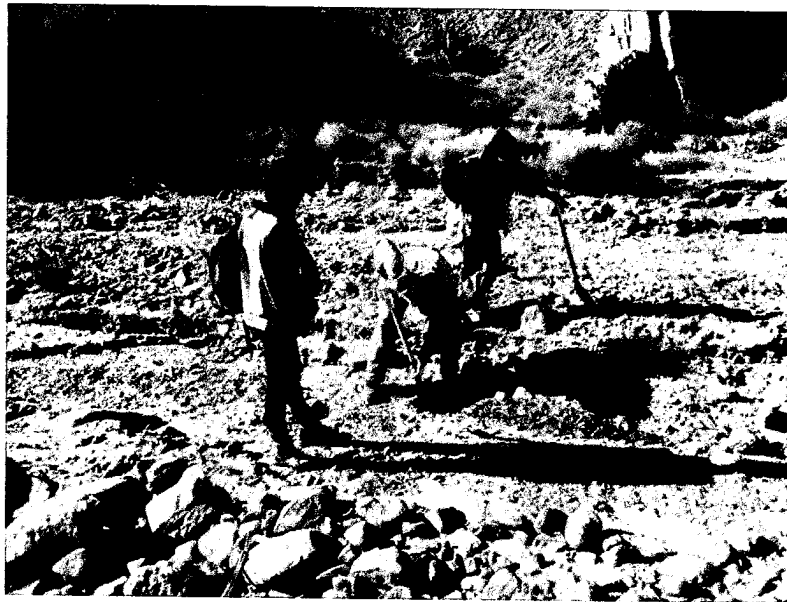
Figura 2. Calicatas realizadas en distintos puntos a lo largo de los Tramos.

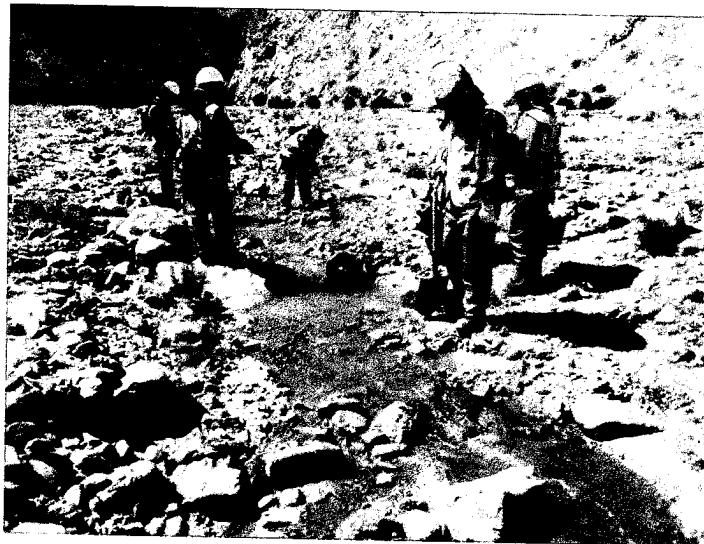
Se realizó el recorrido a pie desde el último acceso en vehículo hasta el tramo 44, siendo una distancia de 5,3 km aproximadamente en un lapso de 2 horas y media. Esta inspección era necesaria para definir en forma más exacta la distancia que se demorarán los trabajadores desde los distintos tramos. La limpieza y retiro de material siempre se hizo en forma manual, y utilizando solo palas, tal como se observa en Figura 3 y **no se ha utilizado material absorbente ni malla rashel.**

Figura 3. Aspecto de Inspección y Limpieza en Tramo 44.

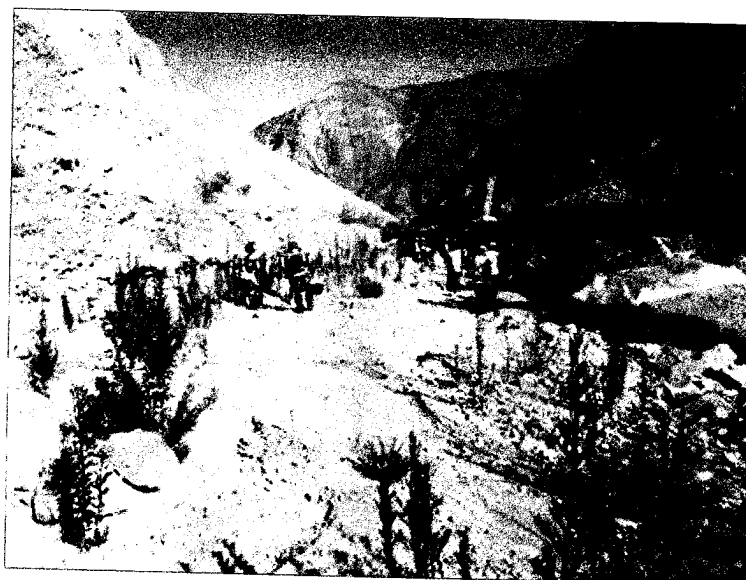
limpieza y retiro de material siempre se hizo en forma manual y utilizando palas, tal como se observa en Figura 4 y **no se ha utilizado material absorbente ni malla rashel.**

Figura 4. Equipo de Ingedemin en labores de Inspección y Limpieza en tramo 58.

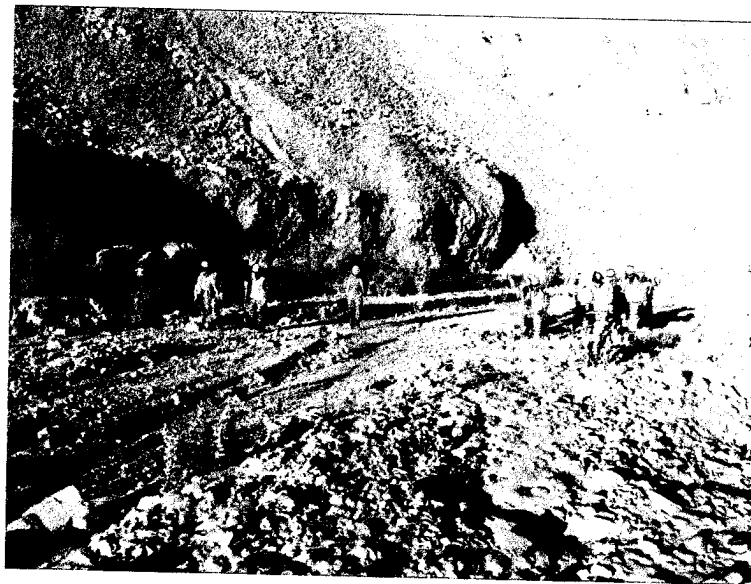
Se realizó el recorrido a pie desde el tramo 63 al tramo 67, correspondiente a 1,43 km aproximadamente y se limpió y recuperó todo el material encontrado tanto a nivel superficial, como en algunos casos, a través de las calicatas. La limpieza y retiro de material siempre se hizo en forma manual y con palas, tal como se observa en Figura 5 y **no se ha utilizado material absorbente ni malla rashel.**

Figura 5. Equipo de Ingedemin en labores de Inspección y Limpieza en tramo 63.

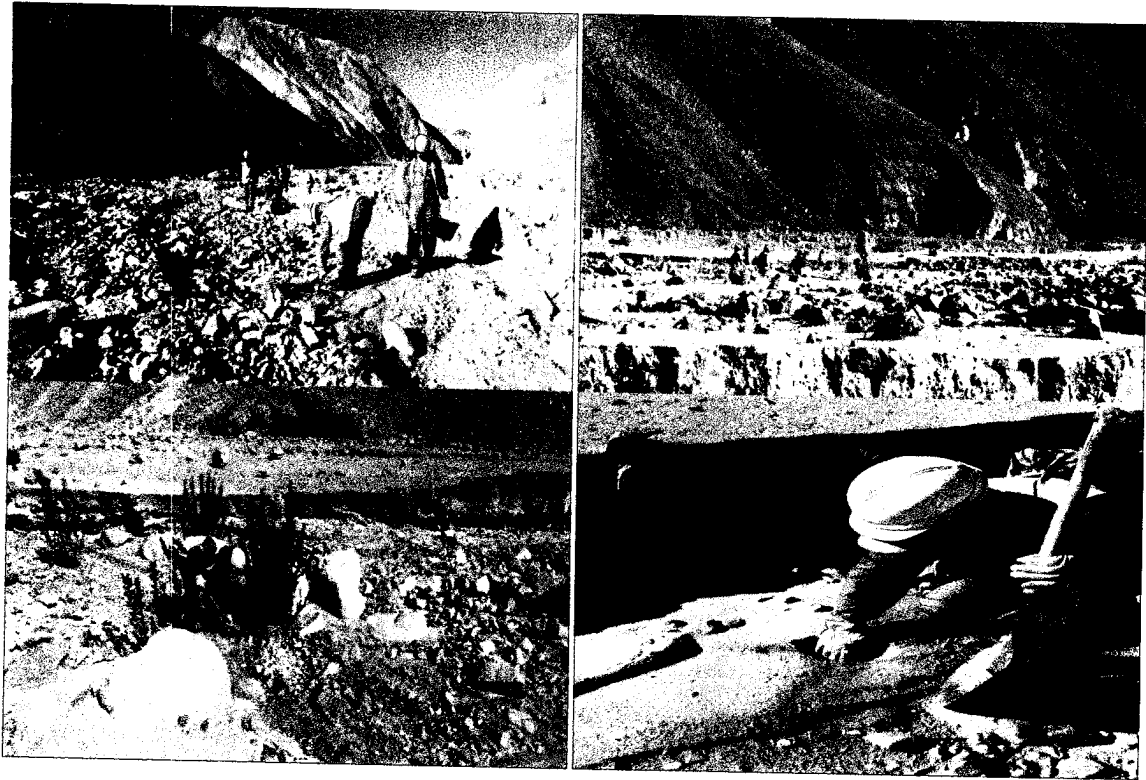
Se realizó el recorrido a pie desde el tramo 67 al tramo 71, totalizando una distancia aproximada de 2 km durante la jornada. Este sector no presenta escorrentía de agua superficial, pero muestra evidencia de crecidas estacionales anteriores, a partir del tramo 68 en cauce se torna meandroso con múltiples brazos. La imagen a continuación una vista general del cauce.

Las labores comenzaron a partir del inicio de tramo 67, realizando una inspección pormenorizada en busca de presencia de hidrocarburos de: las laderas del cauce, el lecho rocoso, áreas de remanso y sectores donde se evidenciase un ensanchamiento del cauce que indicase una disminución en la velocidad del flujo del agua. Se realizaron calicatas cada 5 metros aproximadamente en una profundidad variable conforme a las condiciones del terreno, generalmente entre 0,1 a 0,3 metros. Las imágenes a continuación muestran las labores desarrolladas.

Figura 7. Vista de las labores de inspección realizadas entre los tramos 62 a 71
