ACOMPAÑA REPORTE FINAL ACCIONES 1.1.1, 1.2.1, 1.3.1 Y 1.4.1 DEL PLAN DE ACCIONES Y METAS DE PROGRAMA DE CUMPLIMIENTO

Reporte Final

**Labores de Limpieza de los Tramos y Flora,
Fauna y Vegetación de los Sectores Las
Cascadas y Quebrada Choja/Maní**

30 de Mayo, 2013

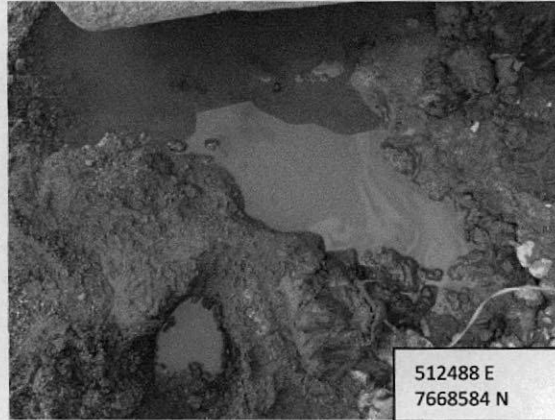
Respecto a la limpieza del sector, ésta se ejecutó entre los días 27 y 30 de abril. En gran parte de esta zona, el hidrocarburo se encontró en el curso de agua (Figura 3) y, por lo tanto, para los trabajos de extracción, se hizo necesario el uso de materiales absorbentes de hidrocarburos y malla raschel (Figura 4) evitando así la movilización del hidrocarburo por el curso de agua al removerse los sedimentos. En Informe "Reporte final utilización mallas raschel y material absorbente" (acompañado el 30 de mayo de 2013) se indica con mayor detalle la utilización de estos elementos.

Figura 3. Hidrocarburos en contacto directo con curso de agua en Tramos 33.

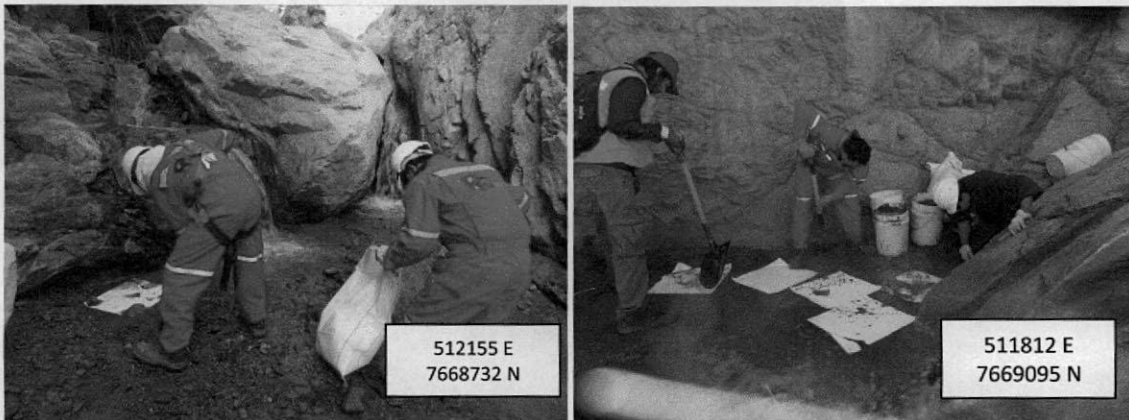
Figura 4. Uso de material absorbente, baldes y sacos en labores de limpieza en los tramos 33 y 35.

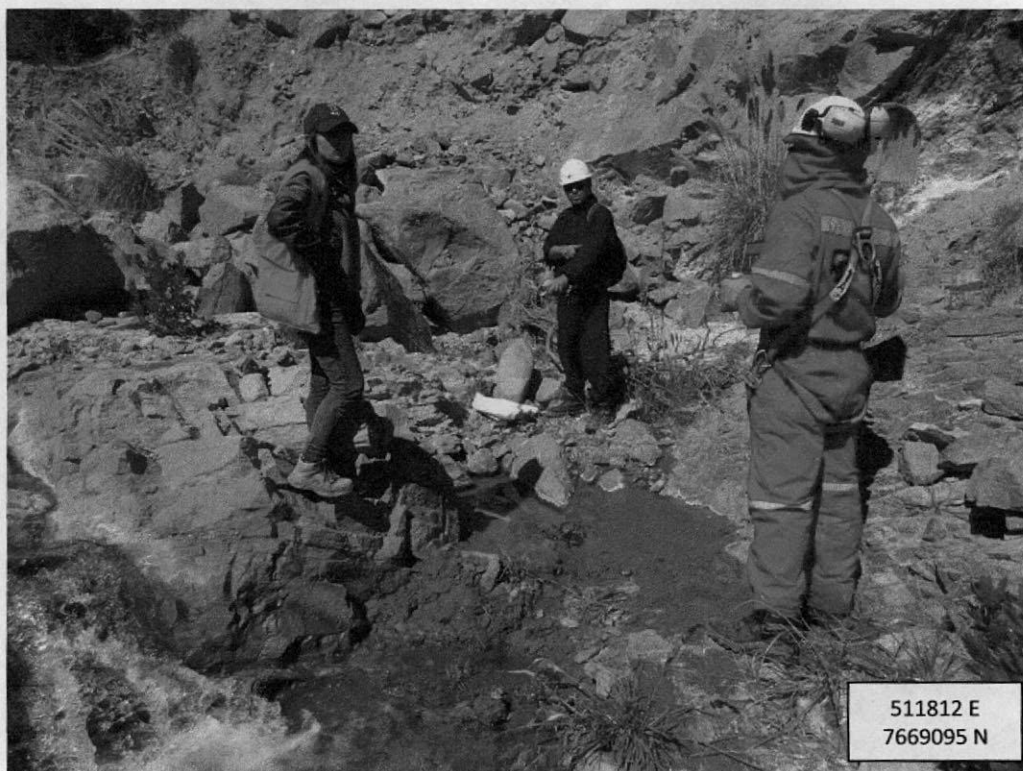
Figura 6. Tramo 35 limpio y auditado por Fundación Chile.

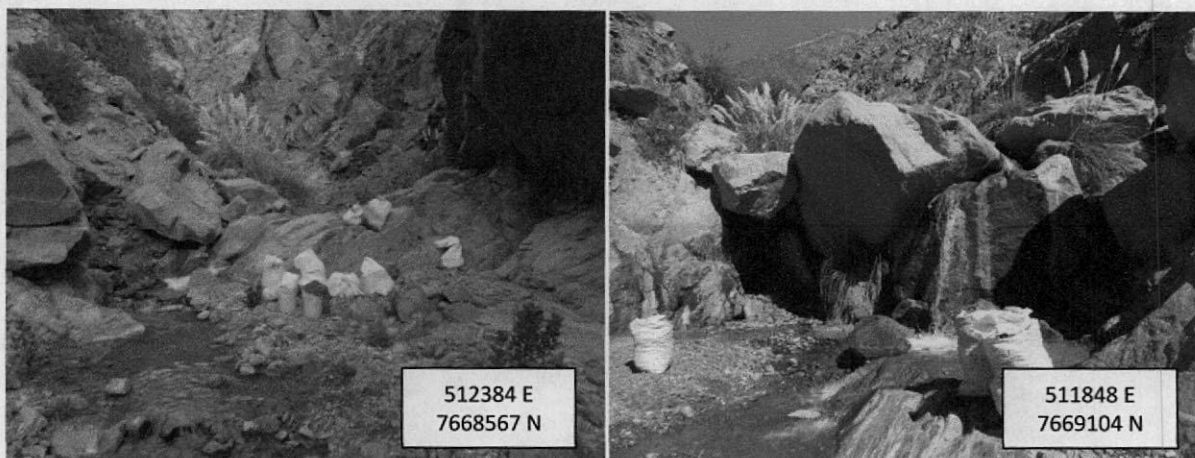
Figura 7. Tramos 33 y 35 Limpios y auditados.

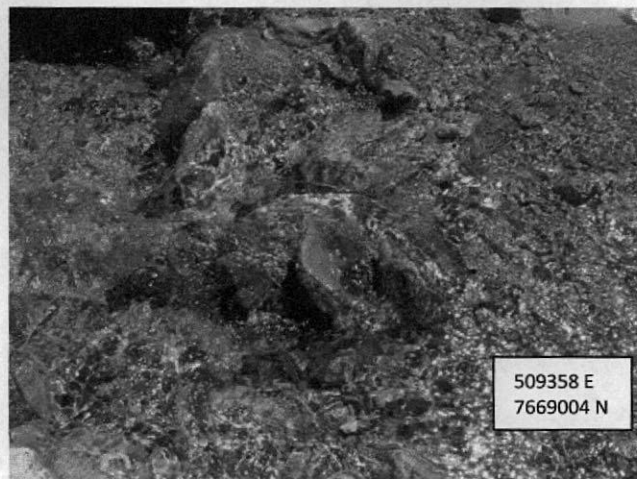
Una particularidad de este sector, es la presencia constante de agua en el río. Asimismo, aguas arriba aparecieron piedras de color café claro y café oscuro que daban la impresión de ser material residual proveniente del episodio de contaminación, como se aprecia en la siguiente figura:

Figura 14. Piedras con sospecha de estar contaminadas.

Para evitar errores en la determinación del material de estas piedras, CMTQB S.A envió a un especialista en musgos y líquenes, quien después de analizar en forma cualitativa y cuantitativa el

material, concluyó que no correspondía a musgo u otro material biológico similar, sino a hidrocarburo.

Ante esto, la estrategia implementada fue limpiar y eliminar todas aquellas piedras que presentaran presencia de esta coloración a lo largo del río.

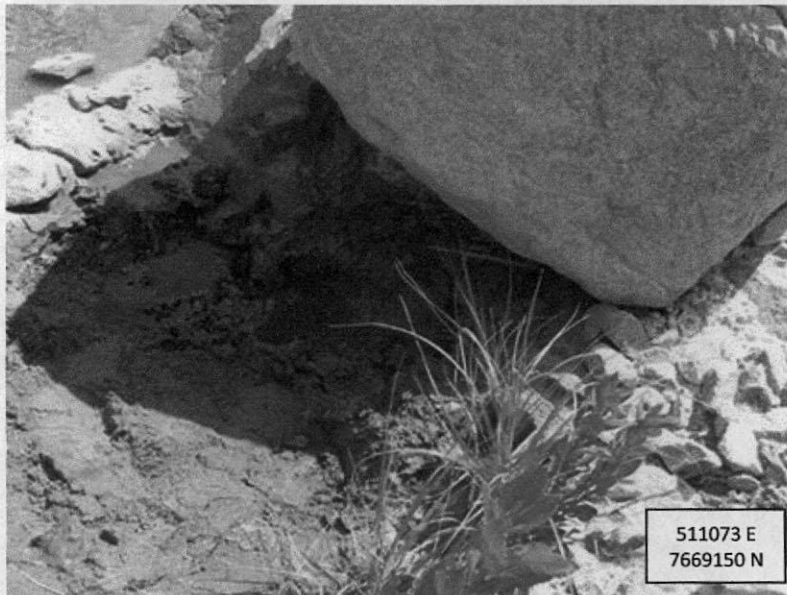
Figura 15. Material contaminado hallado bajo una roca en el curso del río.

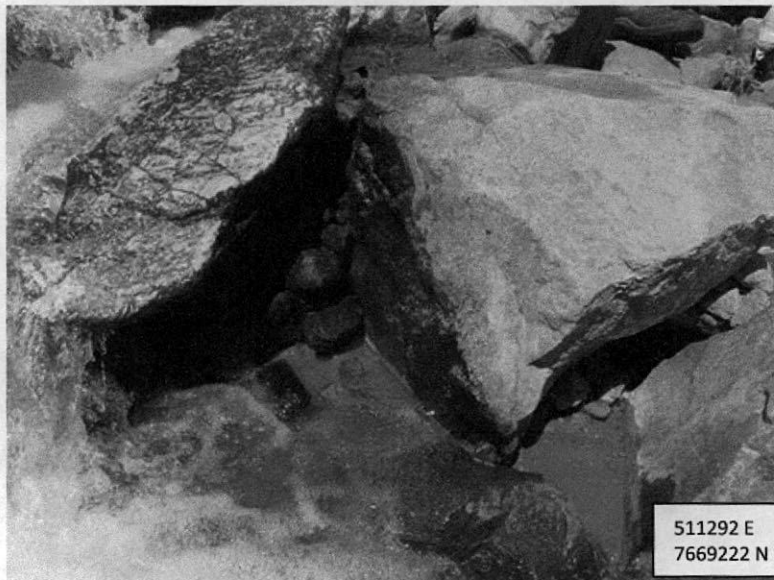
Figura 16. Roca y piedras contaminadas en curso del agua con el río crecido

De acuerdo a lo anterior, el trabajo en todas estas áreas requirió, además de la evaluación visual y la confección de calicatas, el retiro de piedras con hidrocarburo. El material retirado fue

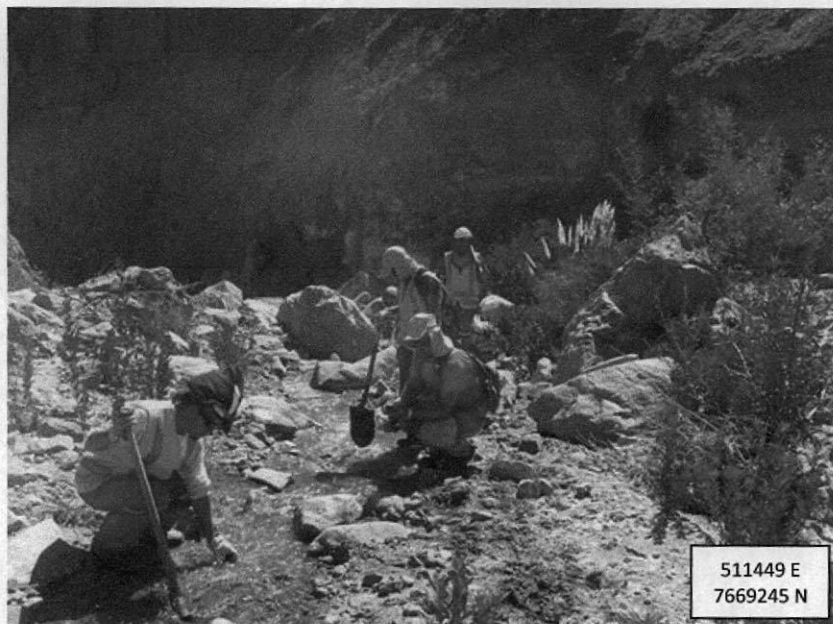
Figura 18. Aspecto de la limpieza de sedimentos y piedras en los tramos superiores de Quebrada Choja.

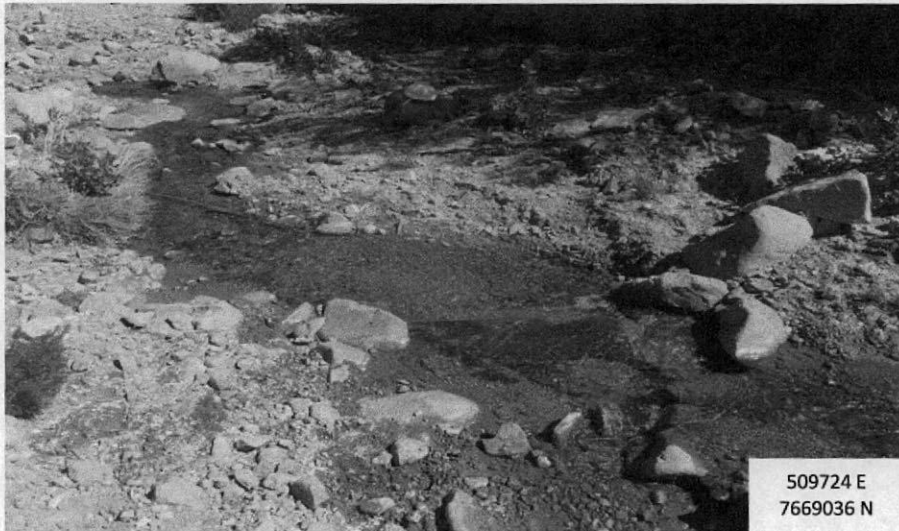
Figura 19. Tramo 42 Limpio y auditado.

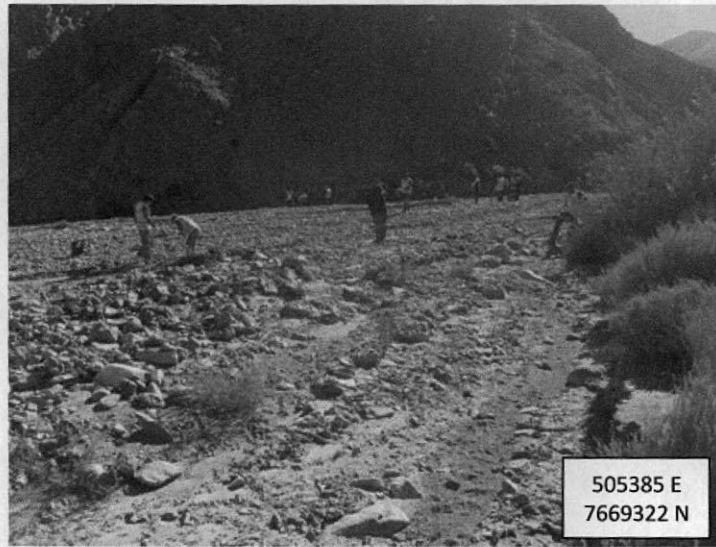
Figura 23. Aspecto del Trabajo realizado en la Quebrada en distintos puntos del tramo 55.

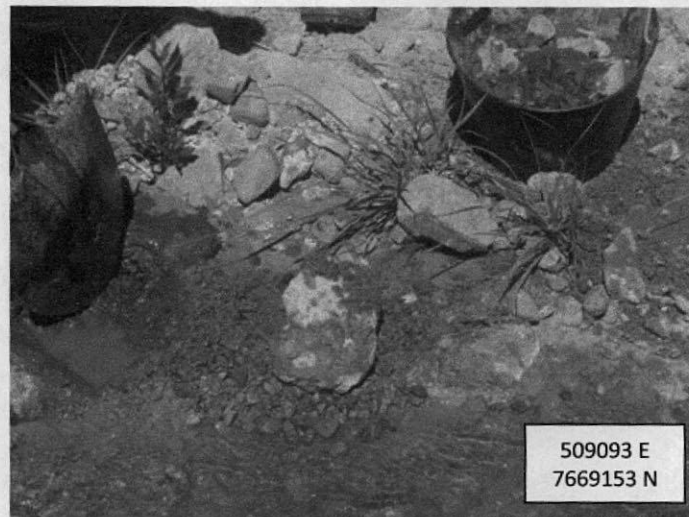
El material extraído durante esos días estuvo compuesto principalmente de piedras que contenían pequeñas manchas de petróleo y un poco de sedimento contaminado, como se aprecia en la Figura 25. No se evidenció especies de flora y fauna con signos de contaminación.

Figura 25. Hallazgo de Sedimento con signos de contaminación con Hidrocarburo.

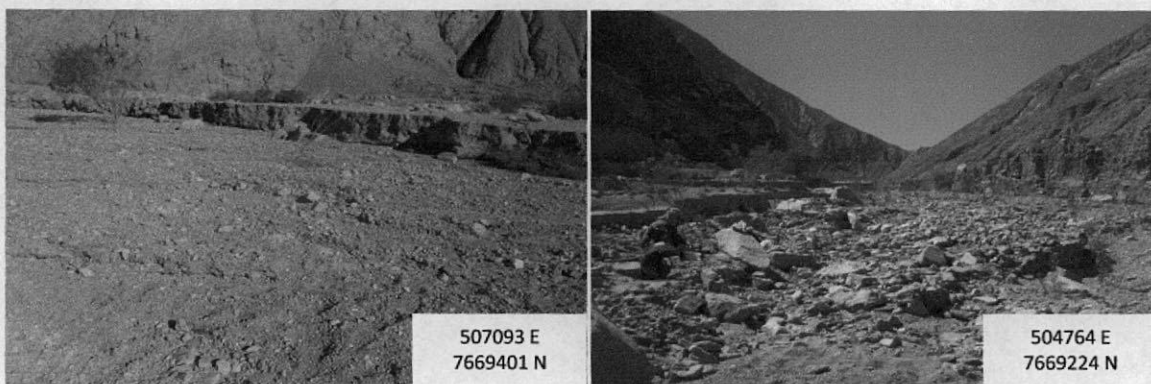
Figura 29. Tramos 50 y 57 Limpios y auditados.

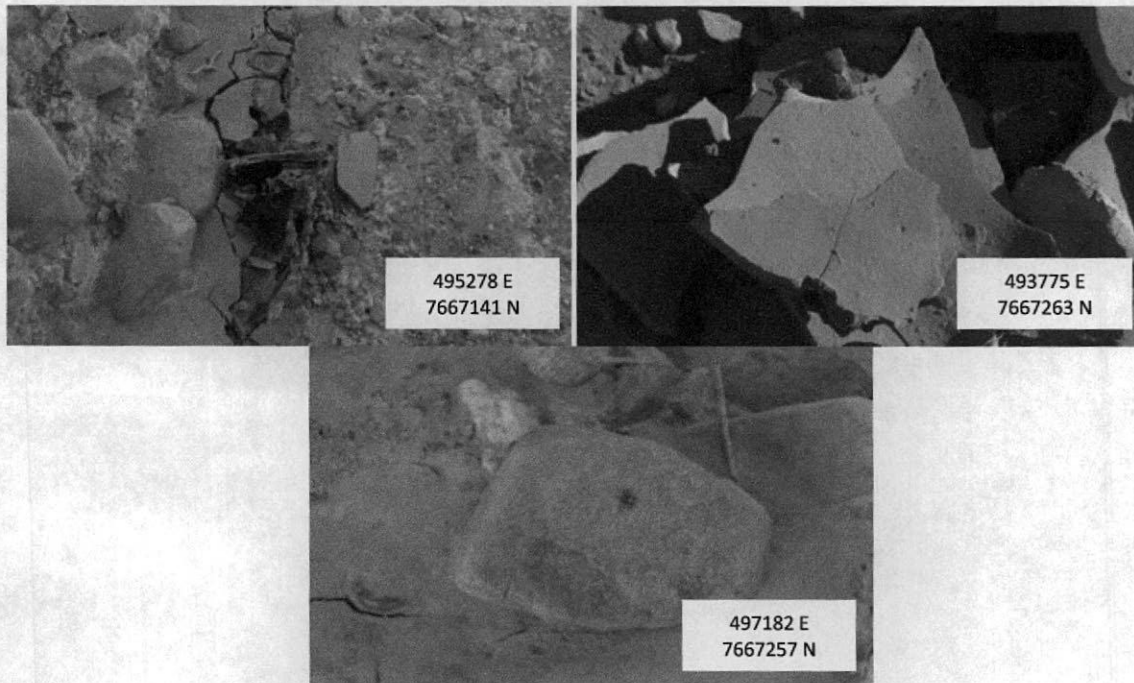
Los materiales encontrados fueron principalmente hidrocarburos bajo sedimentos en las riberas de la Quebrada, sedimentos en áreas de remanso con marcas de hidrocarburo y piedras manchadas.

Figura 33. Materiales contaminados encontrados en el segmento tramos 72-87

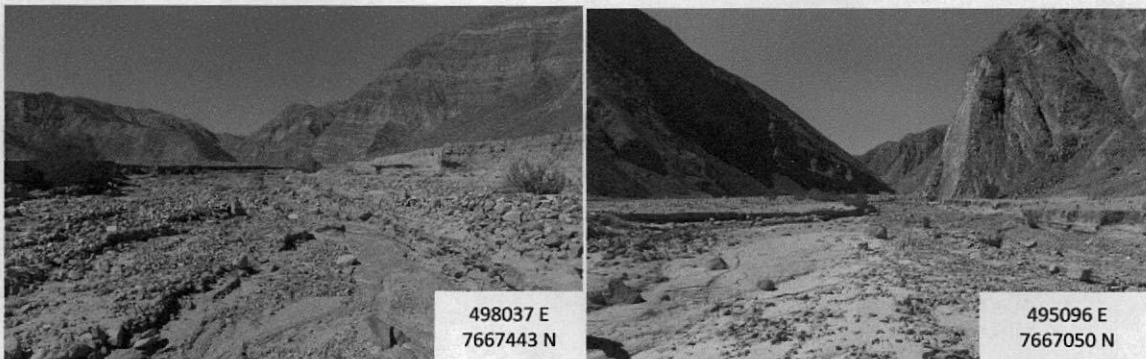
Figura 34. Tramos 74 y 80 Limpios y auditados.

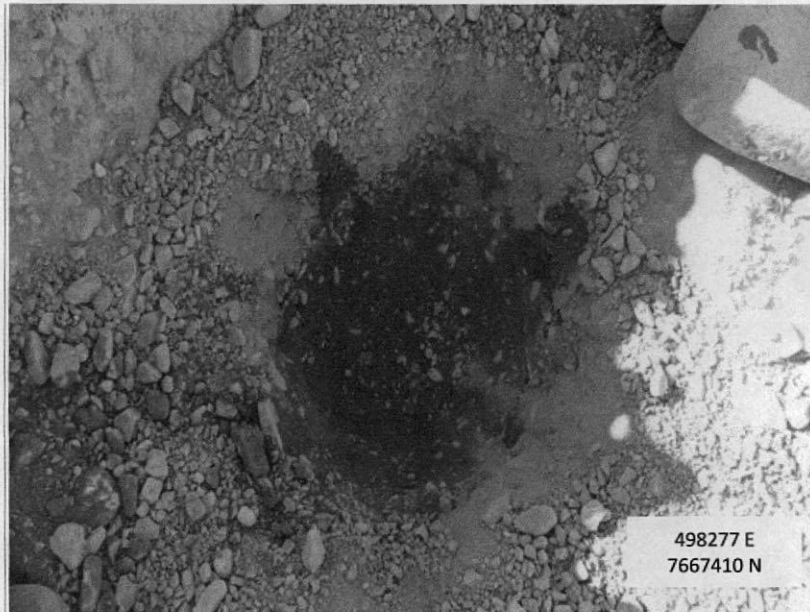
Figura 36. Calicata excavada sin presencia de hidrocarburo

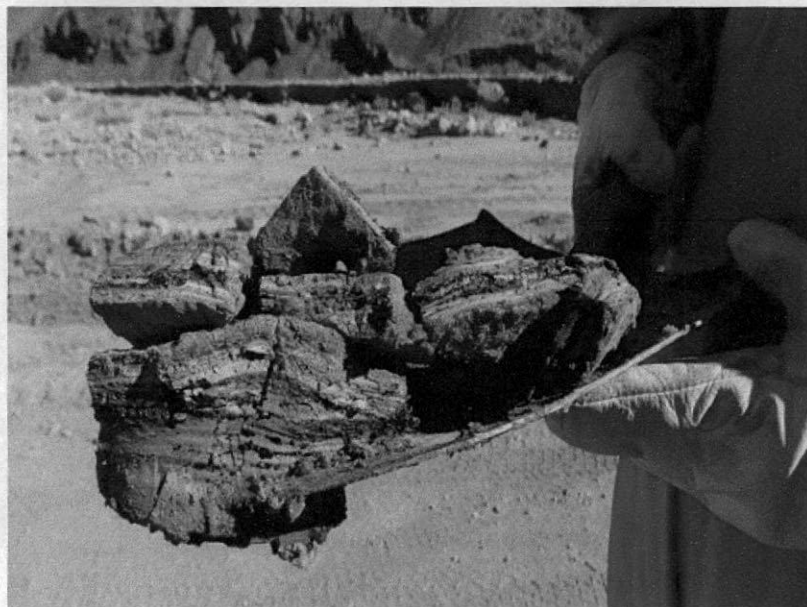
Del total de 13 pasos catastrados, en sólo dos pasos (Paso A y Paso I) se detectó presencia de hidrocarburo en forma bituminosa, combinado con arcillas propias del sector. La imagen a continuación ilustra el material encontrado

Figura 37. Material contaminado presente en los pasos A e I, correspondiente a Hidrocarburo bituminoso (estrato negro) y Arcillas contaminadas (estratos grises y verdes)

El Paso A corresponde al tramo 87 y el Paso I al tramo 74.

En ambos casos se procedió a retirar el material impactado, en el caso del Paso I, el retiro fue manual.

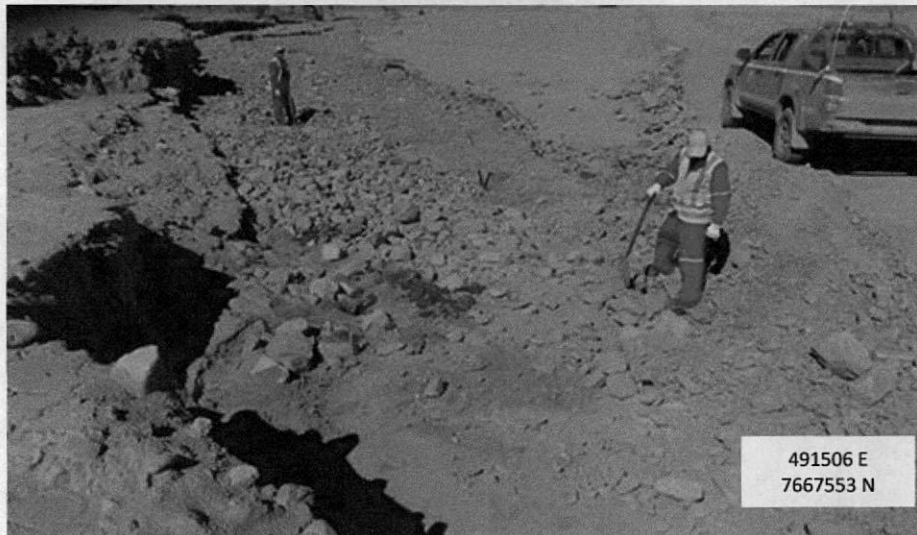
Figura 38. Corte de camino inspeccionado en el tramo 87.

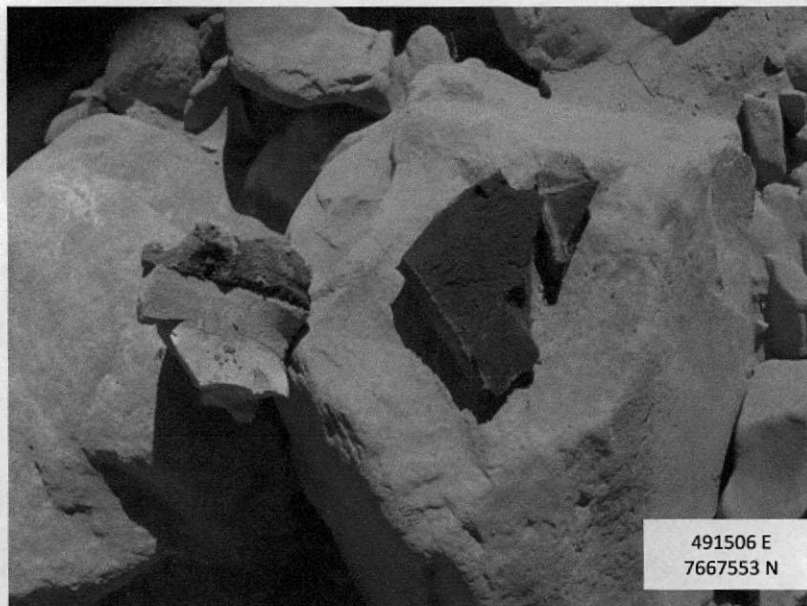
Figura 39. Material encontrado entre las rocas depositadas en el sector
