EN LO PRINCIPAL: Téngase presente situaciones extraordinarias respecto a la Acción 3.1.4 del Plan de Acciones y Metas del Programa de Cumplimiento **PRIMER OTROSÍ:** Solicita nuevo plazo para retomar ejecución de la Acción 3.1.4. **SEGUNDO OTROSÍ:** Acompaña documentos.

FRANCISCO ALLENDES BARROS, chileno, abogado, en representación de **COMPAÑÍA MINERA TECK QUEBRADA BLANCA S.A.**, en adelante indistintamente "CMTQB S.A." o la "Compañía", ambos domiciliados para estos efectos en Av. Isidora Goyenechea número 2800 Piso 8 oficina 802, comuna de Las Condes, Santiago, Región Metropolitana, en procedimiento administrativo sancionatorio **Rol A-001-2013**, en instancia de ejecución de Programa de Cumplimiento, respetuosamente expongo:

III. Aspectos técnicos-operacionales del sistema de descarga desde la Planta de Tratamiento a Quebrada Blanca afectados por las condiciones climáticas.

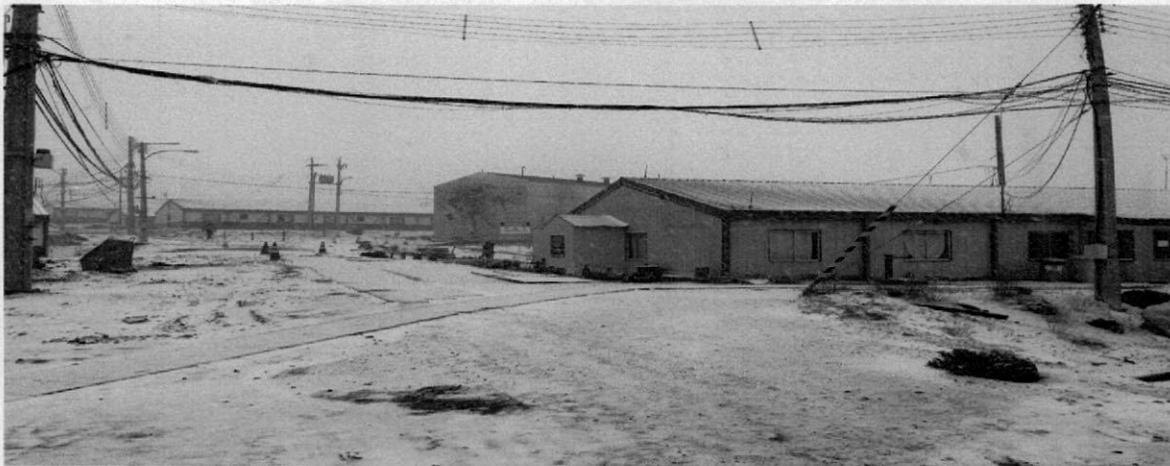
Fotografía N° 1: Condiciones climáticas durante el día 12 de junio de 2013.

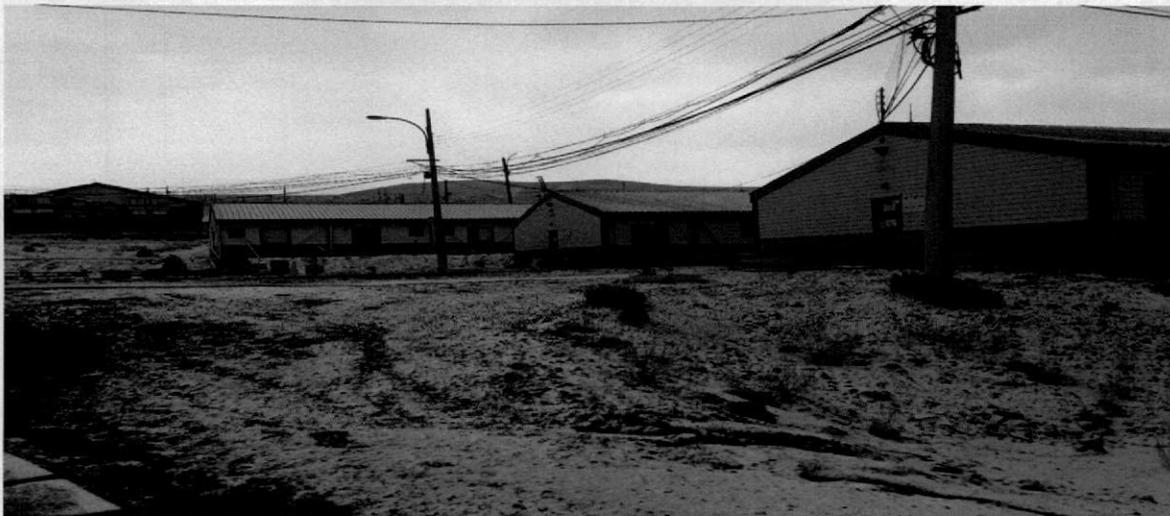
Fotografía N° 2: Condiciones climáticas durante el día 13 de junio de 2013.

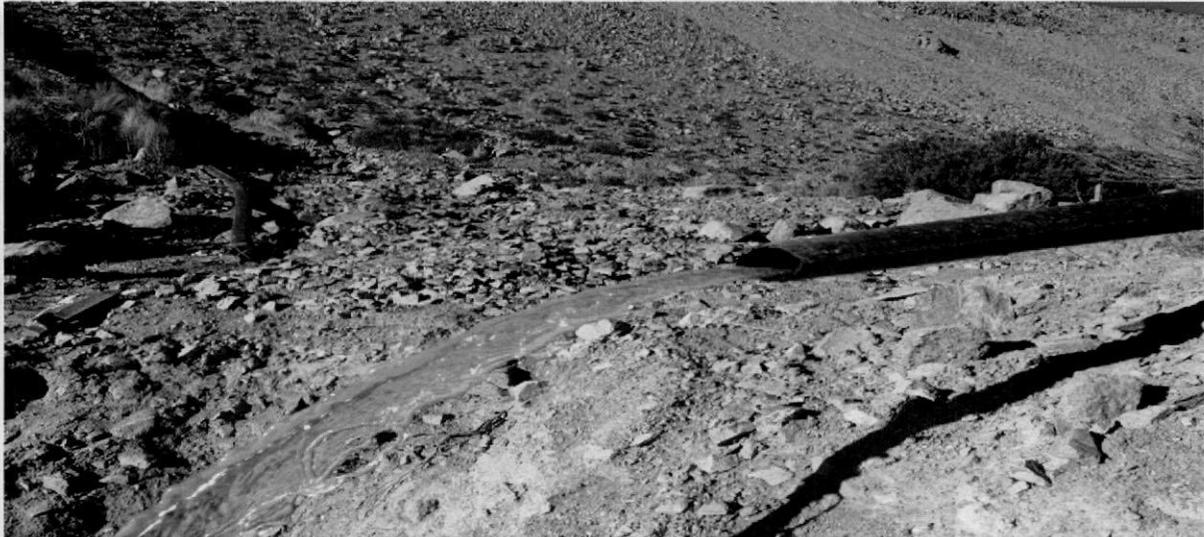
temperaturas en la faena, durante el 15 de Junio de 2013 fue posible reponer el caudal de 5 l/s desde el punto de descarga de la PTAS hacia la Quebrada Blanca. Lo anterior puede apreciarse por medio de las fotografías N° 3, 4 y 5.

Fotografía 3: Descarga desde punto de descarga de la PTAS a Quebrada Blanca durante el día 15 de Junio.

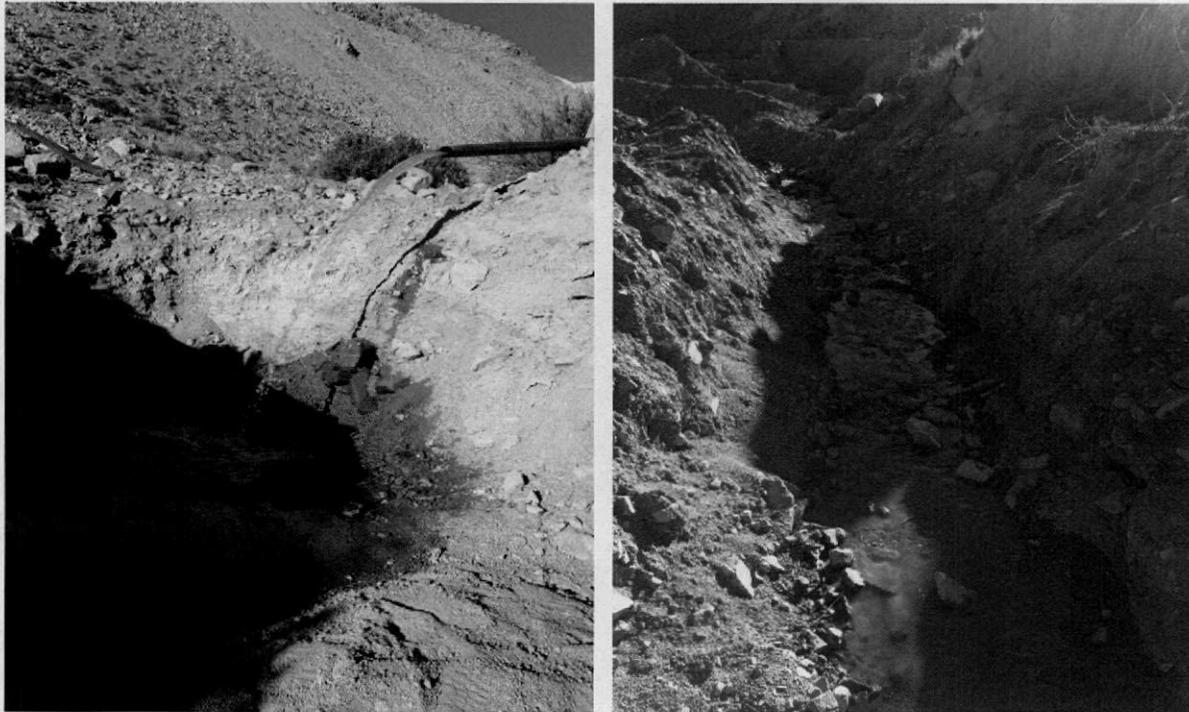
Fotografías N° 4 y 5: Punto de descarga de la PTAS a Quebrada Blanca durante el día 15 de Junio.

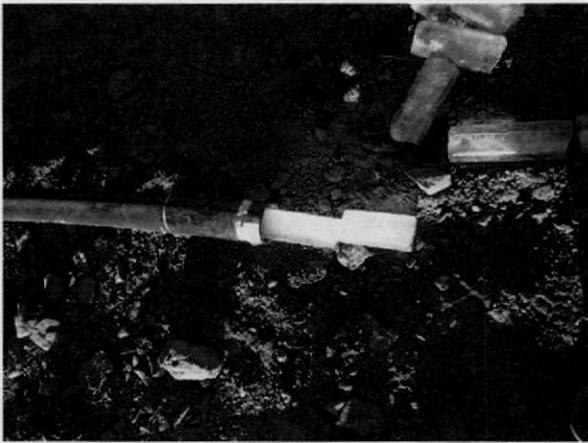
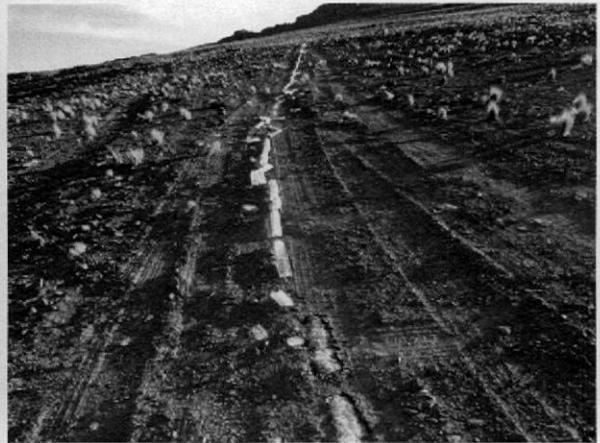
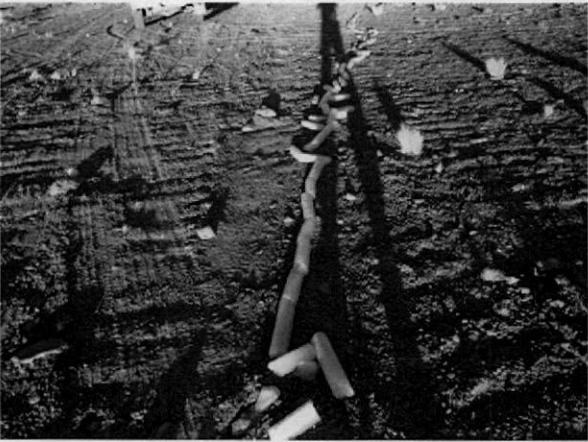
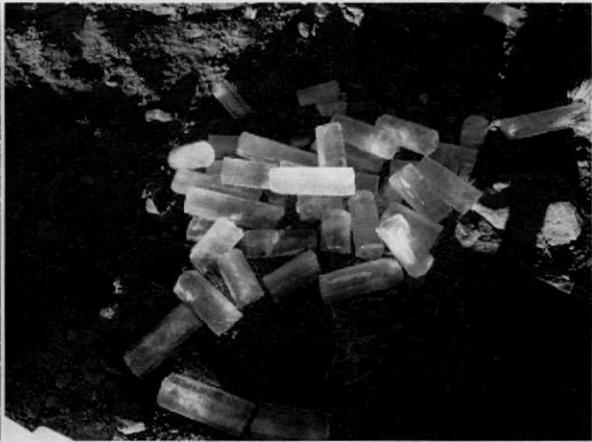
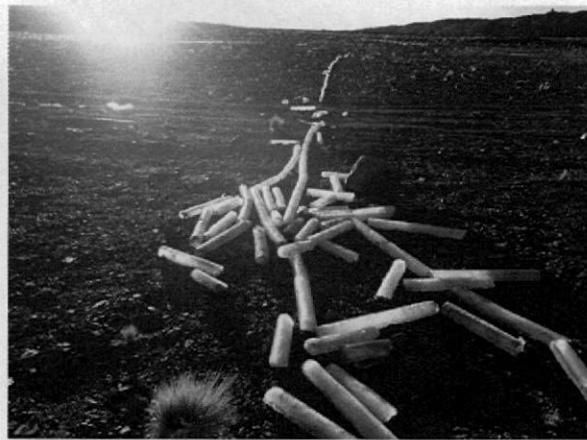
Producto de la severidad del tiempo (nieve, bajas temperaturas y viento) el agua al interior de la tubería se ha mantenido congelada gran parte de los días del mes de Junio, impidiendo efectuar sin interrupciones la recarga del caudal comprometido a la Quebrada Blanca.

Con el fin de acreditar dicha circunstancia, se tomó registro fotográfico del agua de la tubería congelada durante el día 21 de Junio (Ver Fotografías N°6-10), considerando que desde el 16 al 21 de junio se registraron las temperaturas más bajas, con una sensación térmica que llegó a -19°C .

Fotografía 6-10: Congelamiento de la Tubería de descarga PTAS a Quebrada 21 de Junio.

Durante la inspección rutinaria, alrededor de las 12:00 hrs se detectó una fuga en los sellos mecánicos de la bomba, por esto se procedió a detenerla. Dicho desperfecto se produjo como consecuencia del congelamiento del agua al interior de la tubería.

Luego de drenar la línea, se realizó una nueva revisión total de esta. Como resultado, se detectó en el sector de Quebrada Blanca una pieza de la válvula de drenaje, denominada T, que estaba dañada por congelamiento.

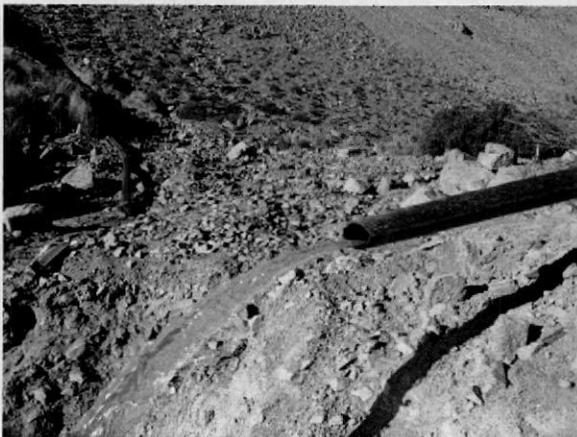
Desde las 07:00 hrs hasta las 14:00 hrs se realizó la puesta en marcha del sistema de recarga, con un parámetro inicial en el flujómetro de descarga a la Quebrada de 4,1426 m³, y un flujo inicial de 2,7 m³/hr. (Ver fotografías N° 11 y N° 12)

Fotografía N° 11: Descarga de caudal a la Quebrada Blanca

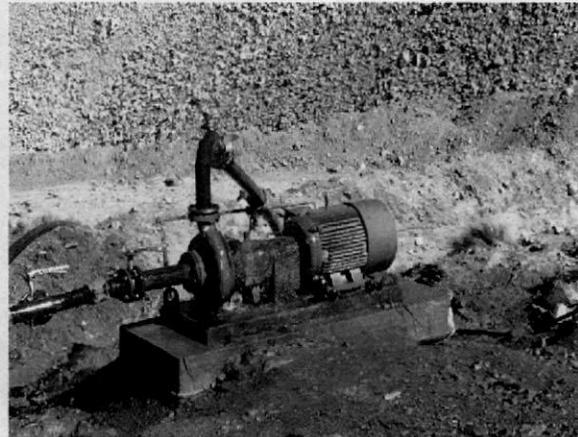
Fotografía N° 12: Bomba en funcionamiento durante puesta en marcha.

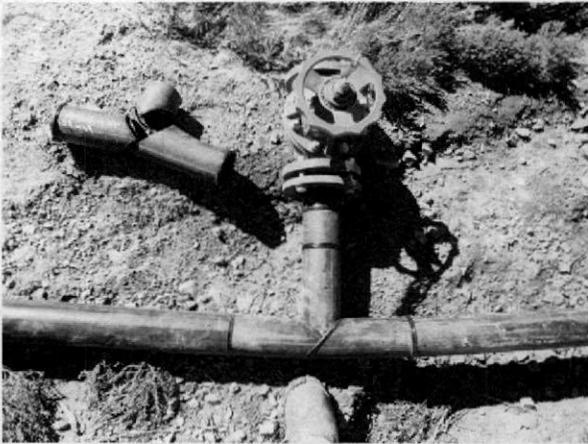
Fotografía N° 13: Nueva pieza T instalada

El día Lunes 17 se retiró la bomba para proceder a su desarme, encontrándose dañado el eje y el sello mecánico. Se coordinó la reparación de la pieza T en el sector de Quebrada Blanca, la cual quedó reparada el mismo día.

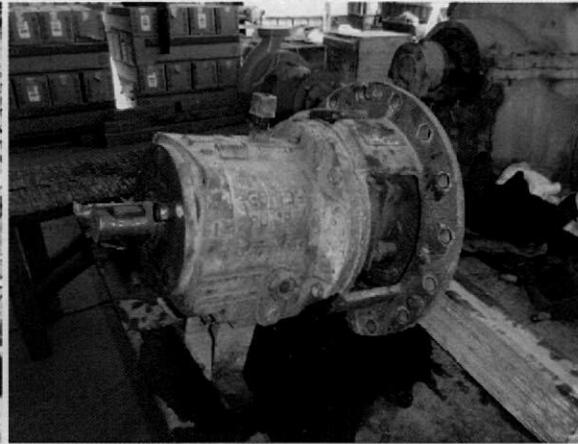
Fotografía 14: bomba retirada

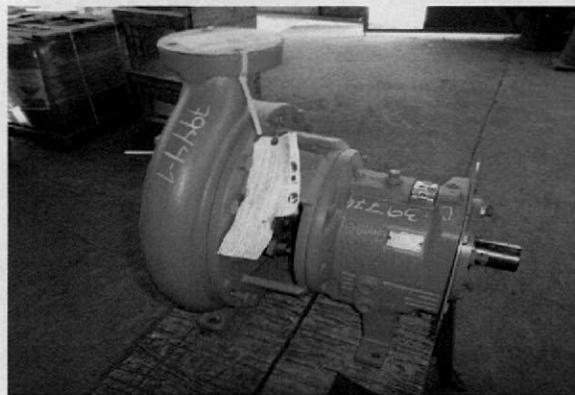
Fotografía N° 15: Bomba nueva

En virtud de lo anterior, se decidió cambiar la bomba por una de similares características, comenzando la preparación de esta tarea el mismo día. (Ver fotografías N° 13, 14 y 15,)

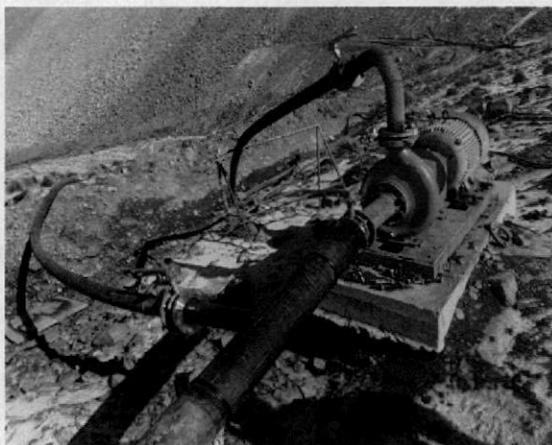
Durante el cambio de la bomba se detectaron fugas en la succión de la bomba producto de fisuras de la soldadura de HDPE por congelamiento.

Fotografía N° 16: Cambio de tubería de succión

Se realizaron mejoras en la succión de la bomba, eliminando filtraciones y otras resistencias en la alimentación.

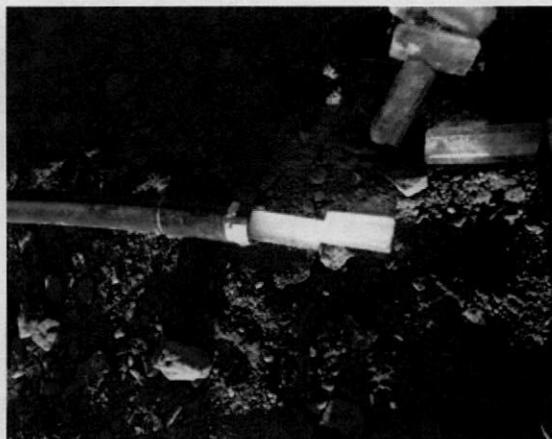
Se realizó una revisión de la línea detectándose 650 mts de tubería congelada.

Fotografía N° 17: Proceso de congelamiento de línea

Se instalaron dos válvulas de drenaje para descongelar la tubería. (Ver fotografías N° 16 y N° 17)

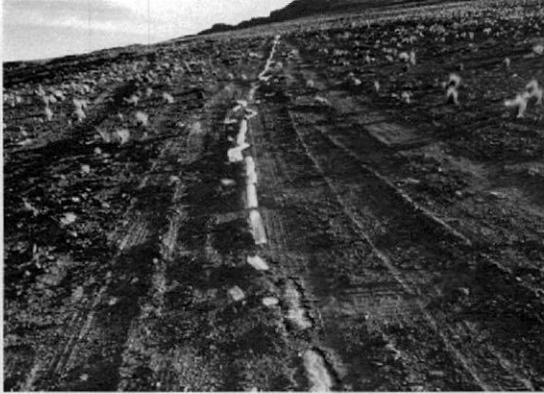
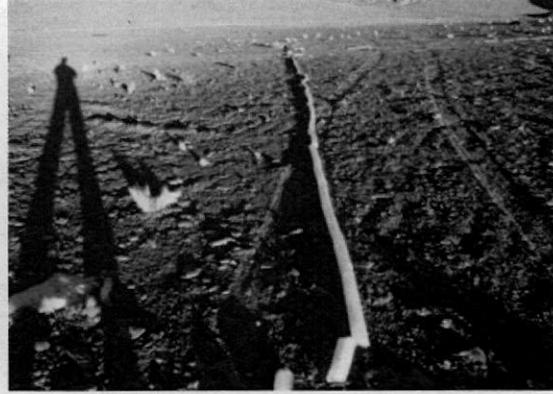
Fotografías N° 18 y N° 19: Cilindros de hielo retirados desde la tubería

Se retomaron los trabajos de descongelamiento de la línea, cortando tramos de 80 mts de tubería y retirando el hielo de su interior. Se realizaron en total 15 cortes con su posterior soldadura y se incorporó una válvula de despiche (pieza que permite vaciar el agua desde interior de la tubería) (Ver fotografías N°18 y N°19).

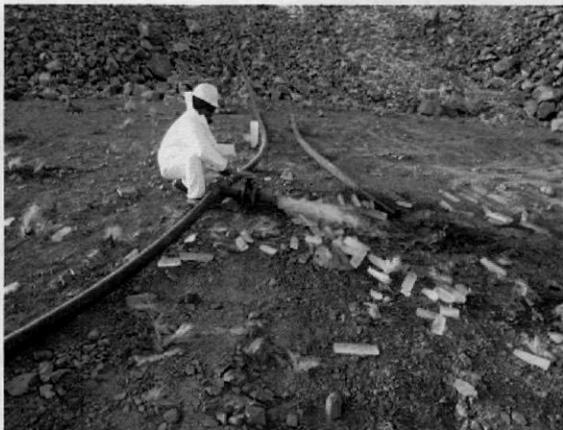
Fotografía N° 20

Se terminó de soldar la tubería y se puso en funcionamiento la bomba, verificando que existía flujo en las válvulas de drenaje. Este flujo indicó que existían fallas en la tubería, por lo que se detuvo la bomba para su revisión.

La bomba se puso nuevamente en funcionamiento durante la tarde, presentando problemas de cavitación y calentamiento, por lo que se volvió a detener, dejándose abiertas las válvulas de drenaje. (Ver fotografías N° 20, 21 y 22)
