Compañía Minera Teck Quebrada Blanca S.A.

30 de junio de 2013

**Reporte Final Recorrido de las Quebradas Blanca,
Choja y Maní**

**Informe Recorrido 87 Tramos Quebradas
Blanca, Choja y Maní**

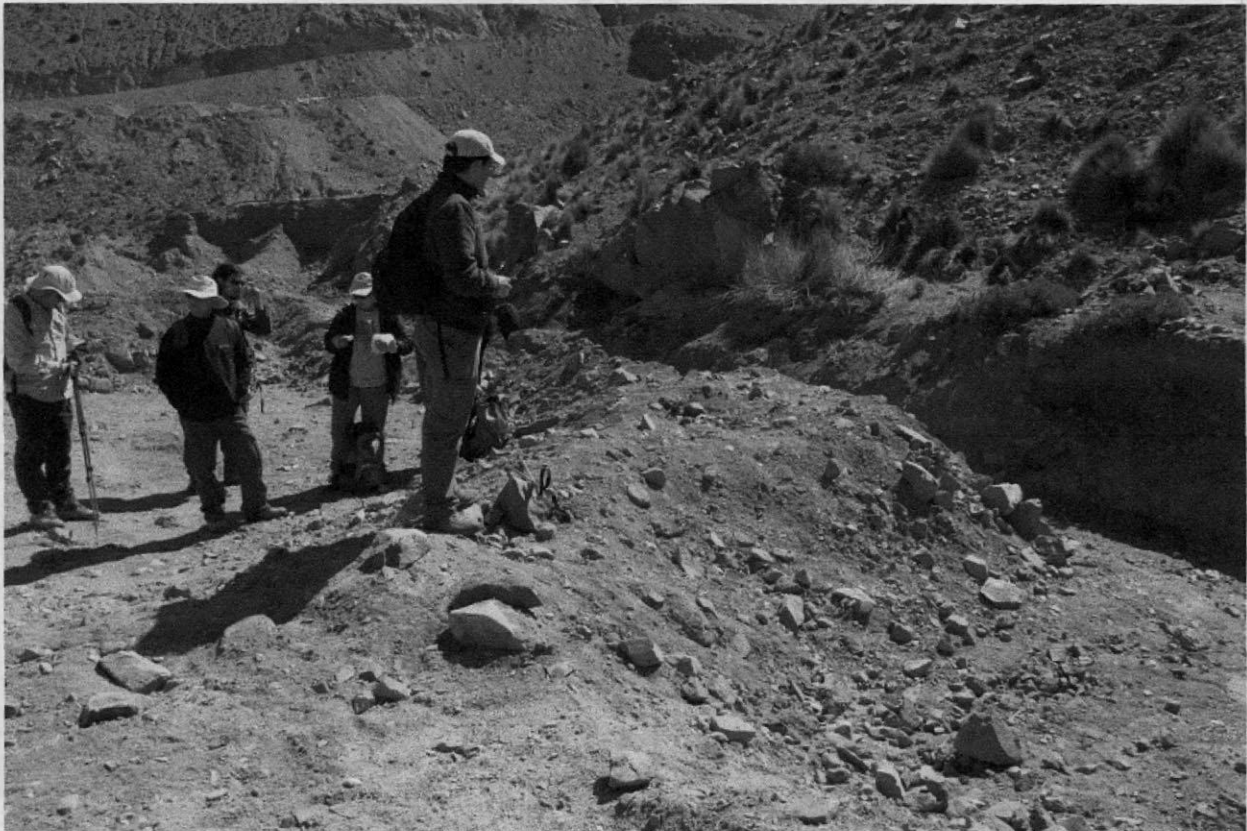
Fig. 1 Punto de descarga, Inicio de Recorrido. Coordenada 19 K 517518 7675881

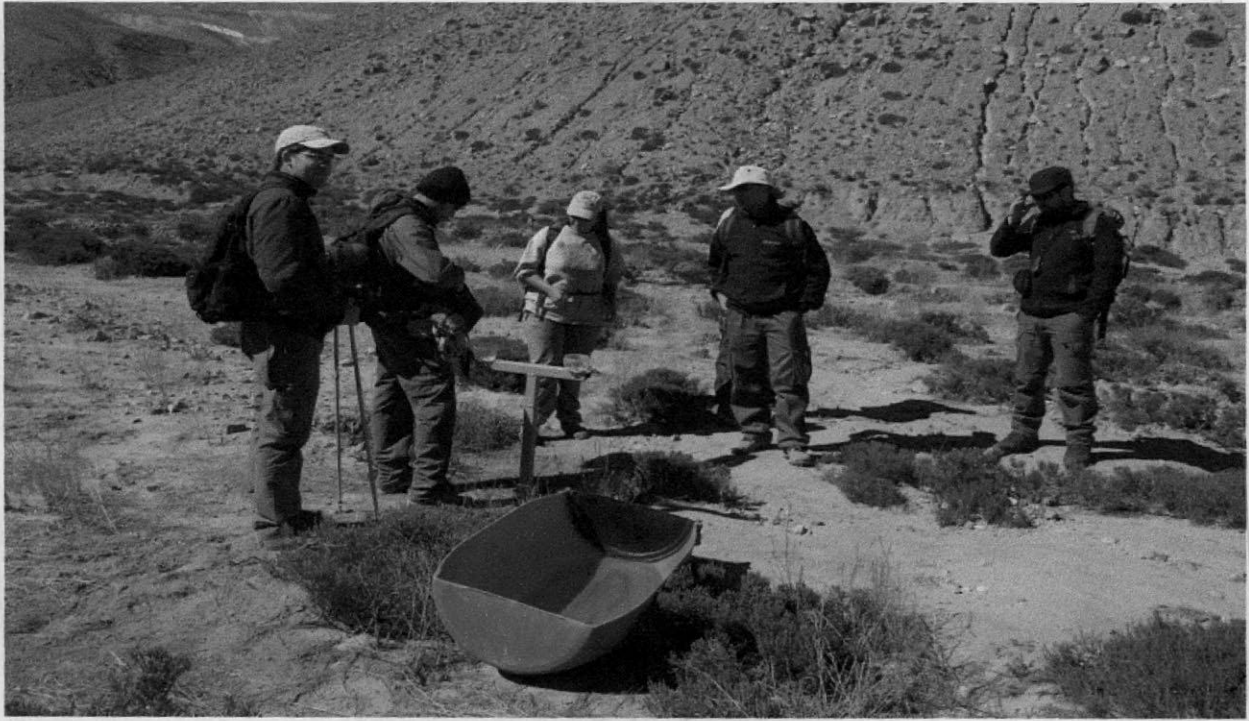
Fig. 2. Detención en abrevadero. Coordenada 19 K 517153 7675359

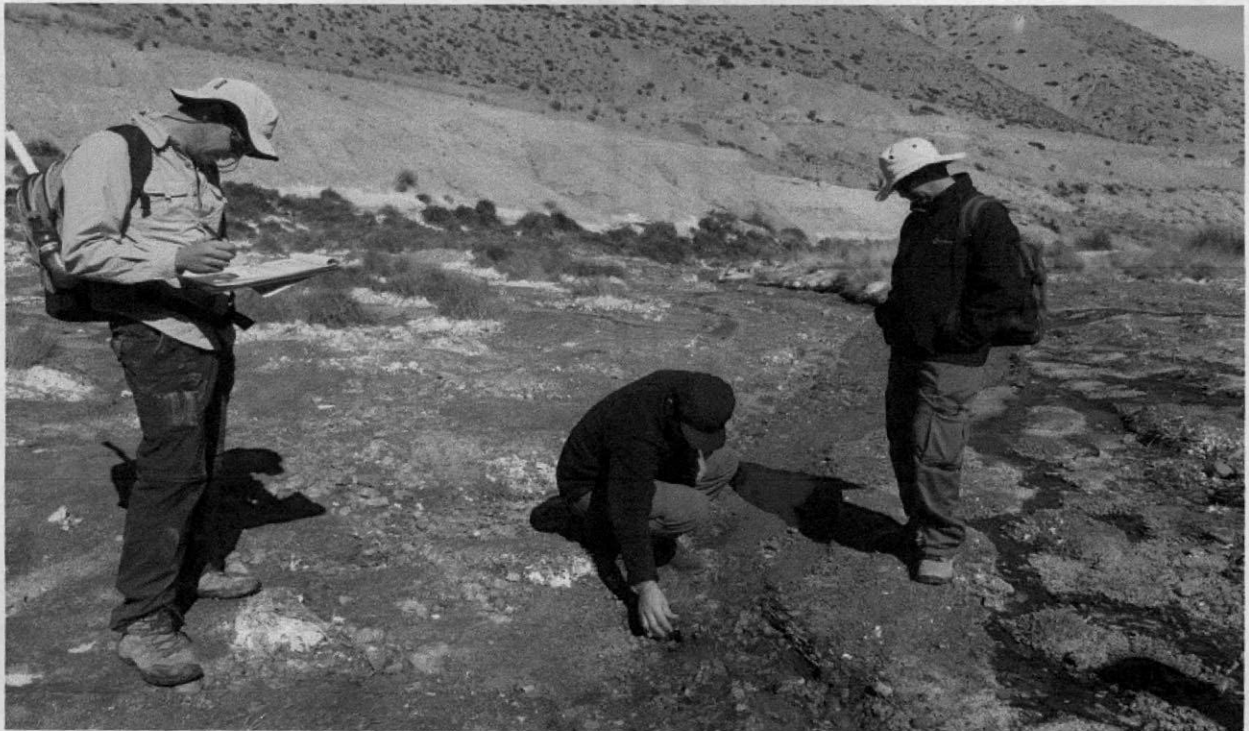
Fig. 3 Punto de inspección en efluente. Coordenada 19 K 515869 7673390

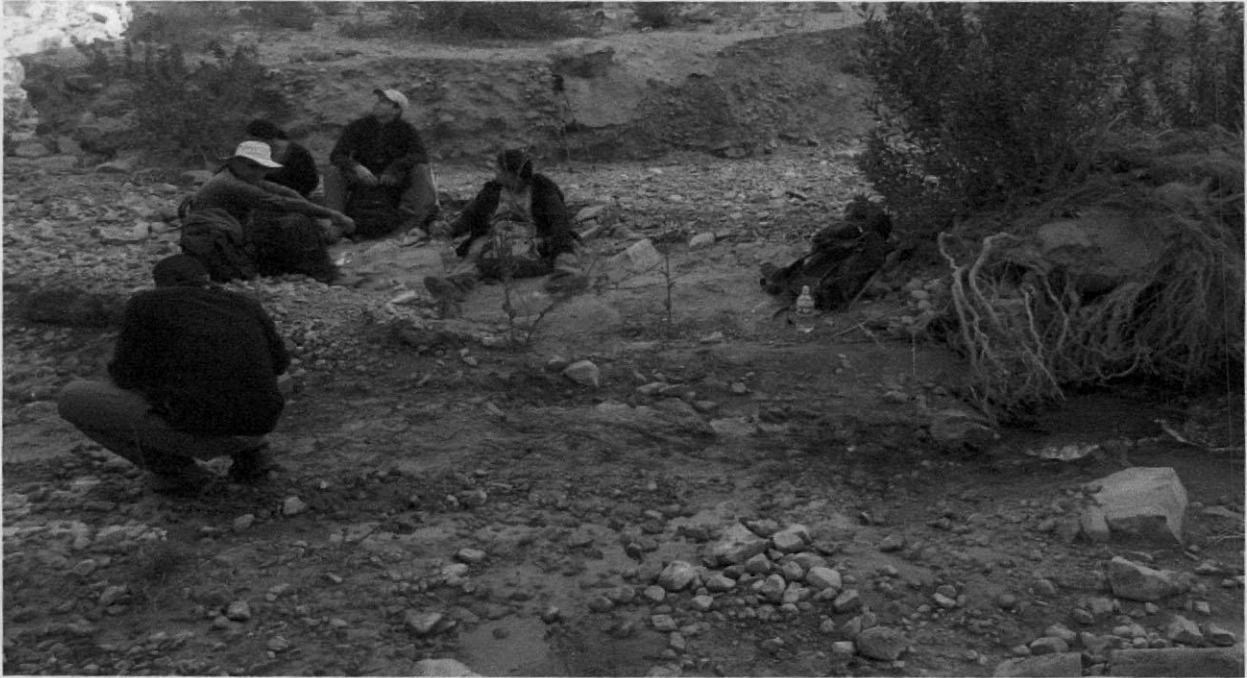
Al igual que en la jornada anterior, hubo detenciones aleatorias para revisar la flora y fauna, tanto terrestre como acuática, la que no arrojó evidencias de presencia de Hidrocarburos (Fig. 8 y 9). Cabe hacer presente que en el Anexo 2 de este reporte se acompañan informes con las conclusiones de los expertos en Flora, Fauna y Limnología que participaron del recorrido.

Fig. 8. Detección de inspección | coordenada 19 K 511954 7669070

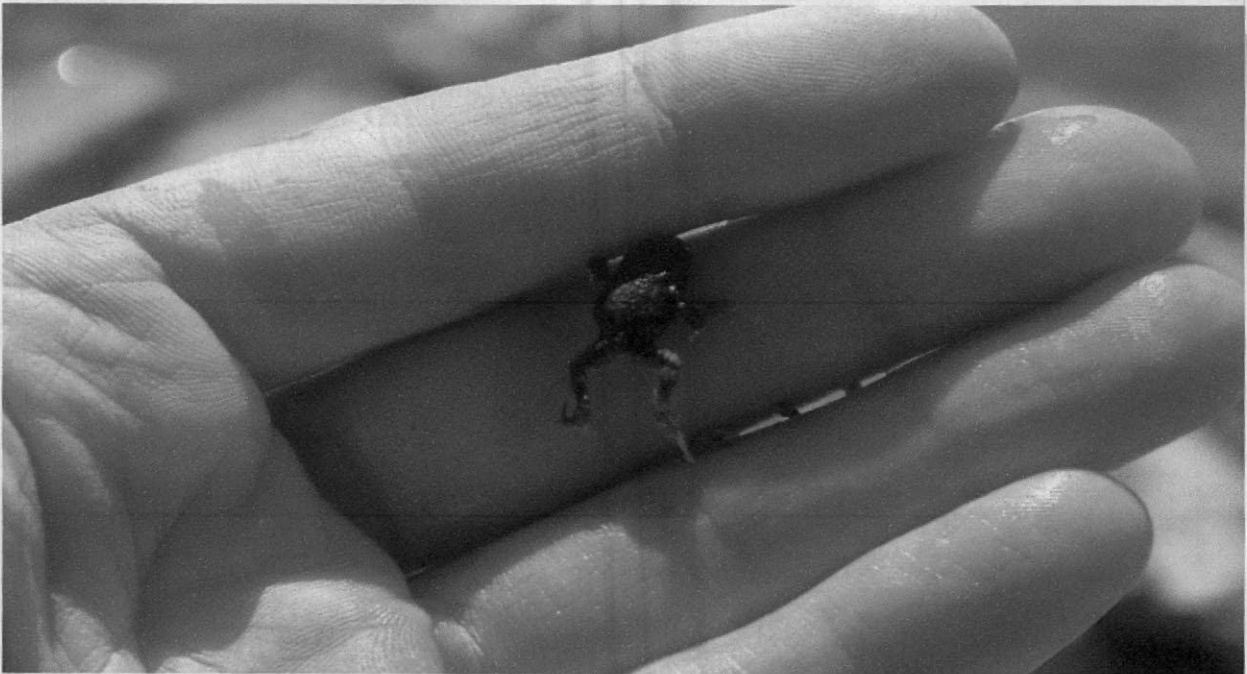
Fig. 9. Ejemplar juvenil de *Rhinella* sp. Coordenada 19 K 511954 7669070

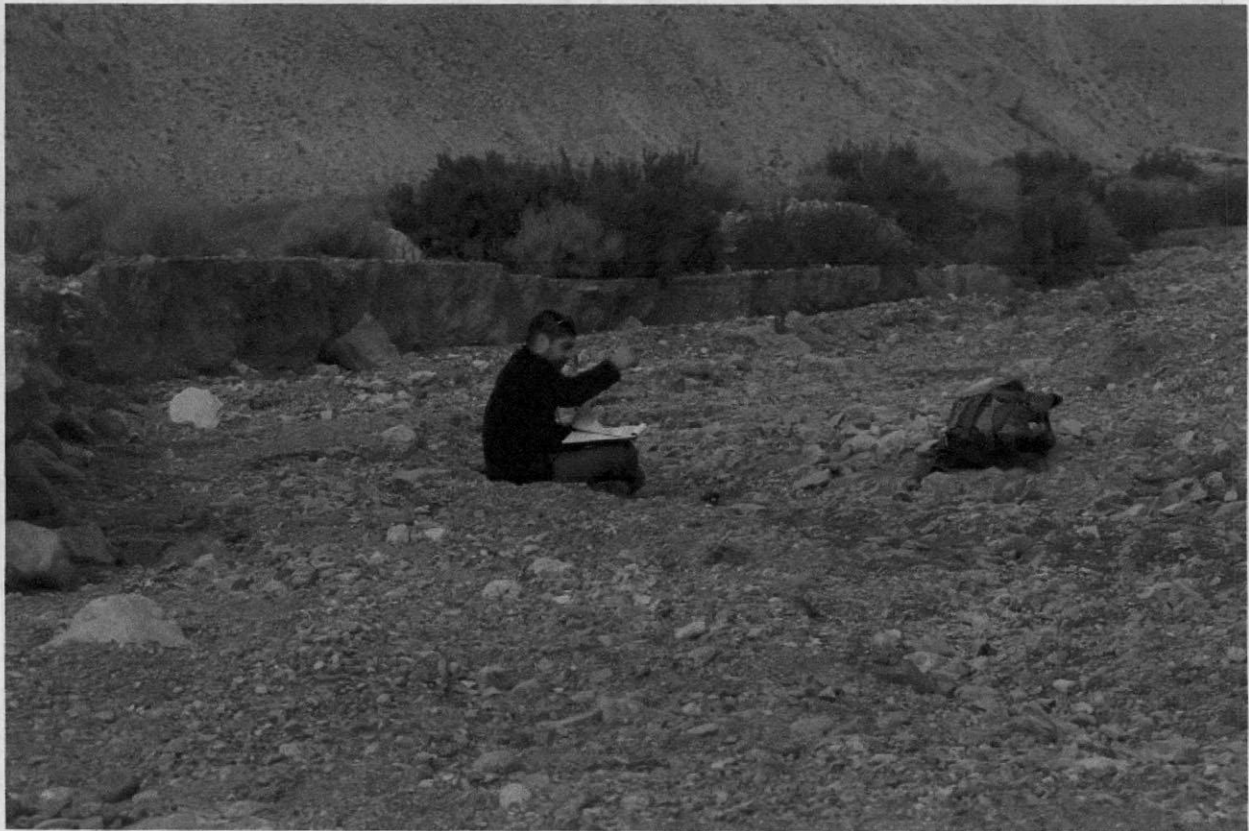
Una vez finalizado el recorrido en el área de cascadas, el valle tiende a ser más abierto y el caudal va disminuyendo hasta su total infiltración, lo que se registra en el coordenada 19 K 507797 7669362. Ver figura 10.

Fig. 10 área donde el agua se infiltra y desaparece la escorrentía superficial. Coordenada 19 K 507797 7669362.

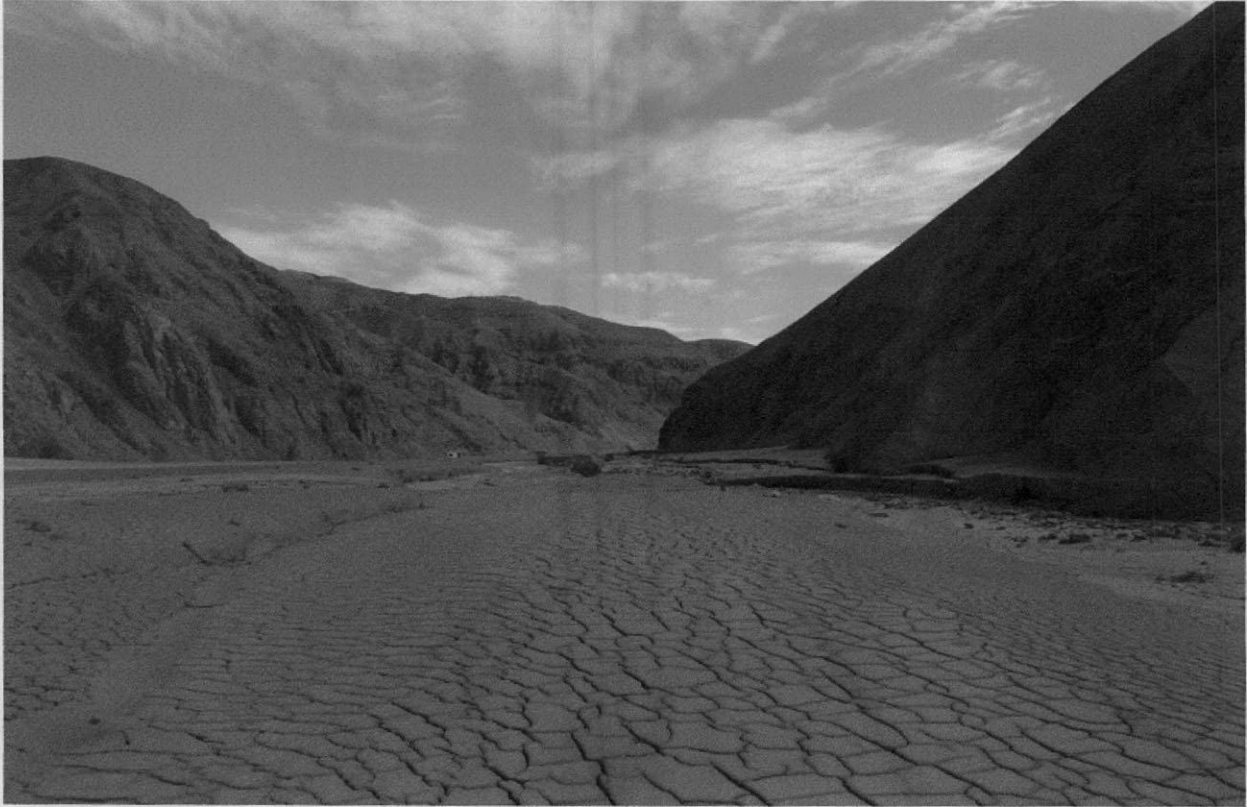
Fig. 15. Imagen del lecho en el sector de la Quebrada Maní. Coordenada 19 K 492878 7667281

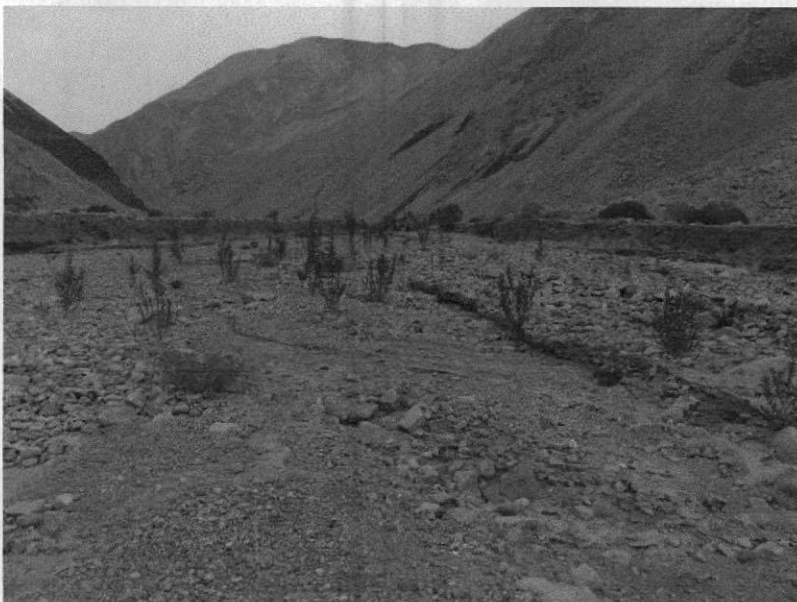
Fotografía 10. Sectores sin escorrentía superficial
