INFORME DE SEGUIMIENTO AVANCE INICIAL A1

**“SISTEMA DE ALMACENAMIENTO DE ACIDO SULFURICO”
A1. “BASE DE RADIER”.**

JUNIO DE 2013

INFORME DE SEGUIMIENTO INICIAL A1
PROGRAMA DE CUMPLIMIENTO AMBIENTAL

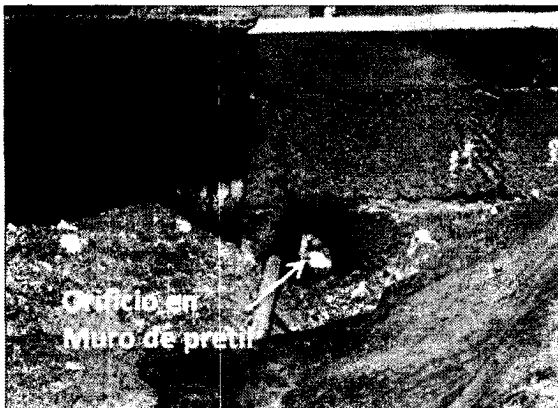
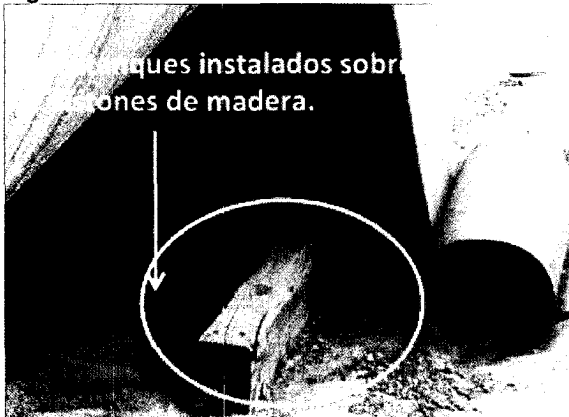
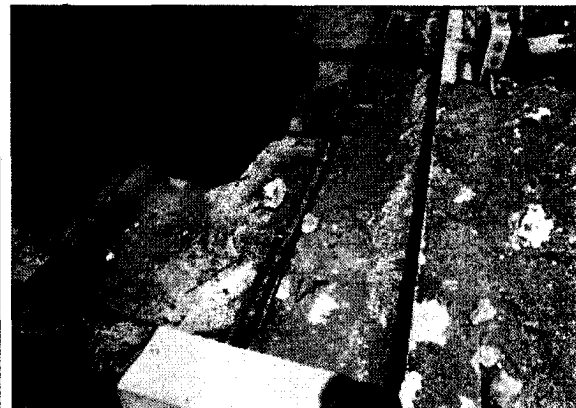
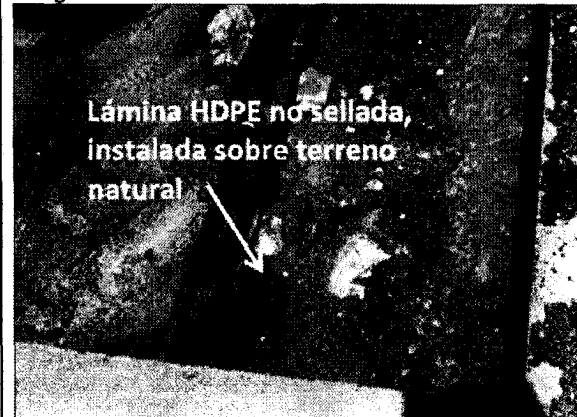
Imagen 1. Estado de los estanques el día de la inspección

A.1) Los estanques de acero que almacenan el Ácido Sulfúrico no se encuentran sobre una base de radier.

Con la finalidad de subsanar la observación, desde el 20 de junio del 2013 se está trabajando en la implementación del nuevo proyecto de almacenamiento de ácido sulfúrico, a un costado del actual existente. El plano que figura a continuación es posible apreciar el diseño del sitio de almacenamiento (Ver Anexo1.1 de este informe):

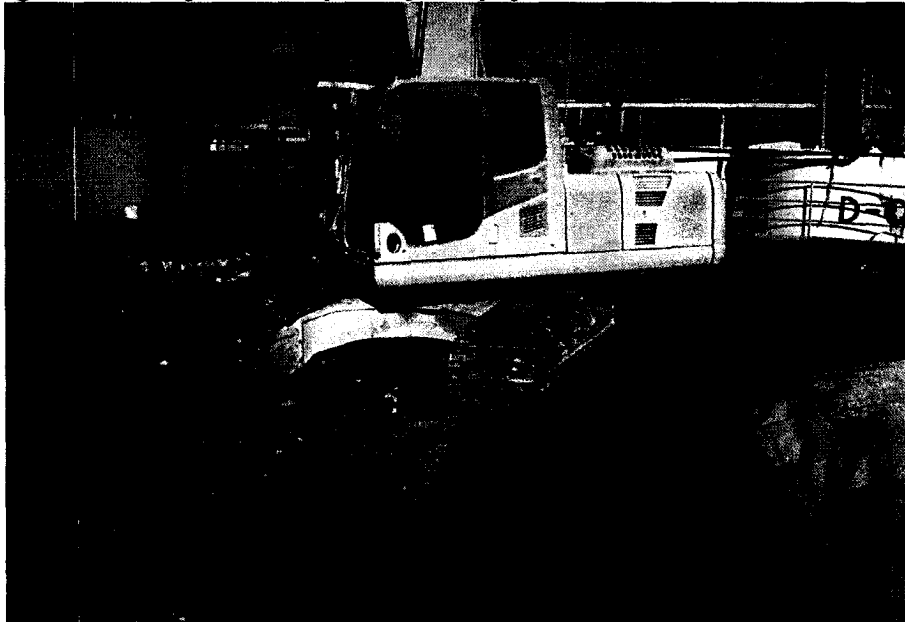
Imagen 3. Trabajos de limpieza y despeje del terreno

Se realizó una excavación de 10x10x0,70 metros con el fin de cambiar el material del suelo por estabilizado (ver fotos).

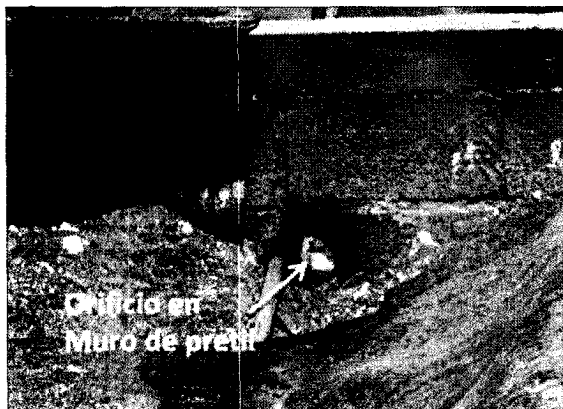
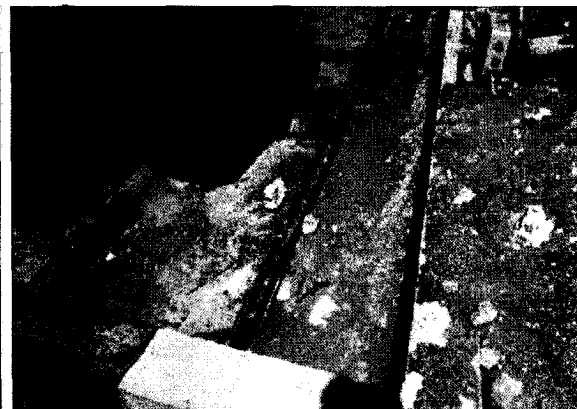
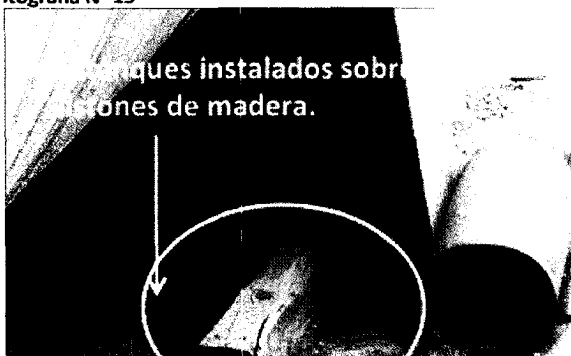
Imagen 1. Estado de los estanques el día de la inspección

Es importante señalar que los estanques siempre han contado con sistema de impermeabilización, sin embargo en la fiscalización se observó un sector que carecía de sellos.

Con la finalidad de subsanar la observación, es que desde el 20 de junio del 2013 se está trabajando en el mejoramiento de la cobertura de HDPE, donde se efectuaron los sellados correspondientes, para evitar posibles contingencias.

- Construir un muro perimetral que permitirá contener el ácido, en caso de derrame en 110% del volumen.
- Una vez completada la construcción, se procederá a impermeabilizar la superficie con pintura epóxica antiácida (Ver Anexo 2.1, ficha técnica de la pintura a utilizar).

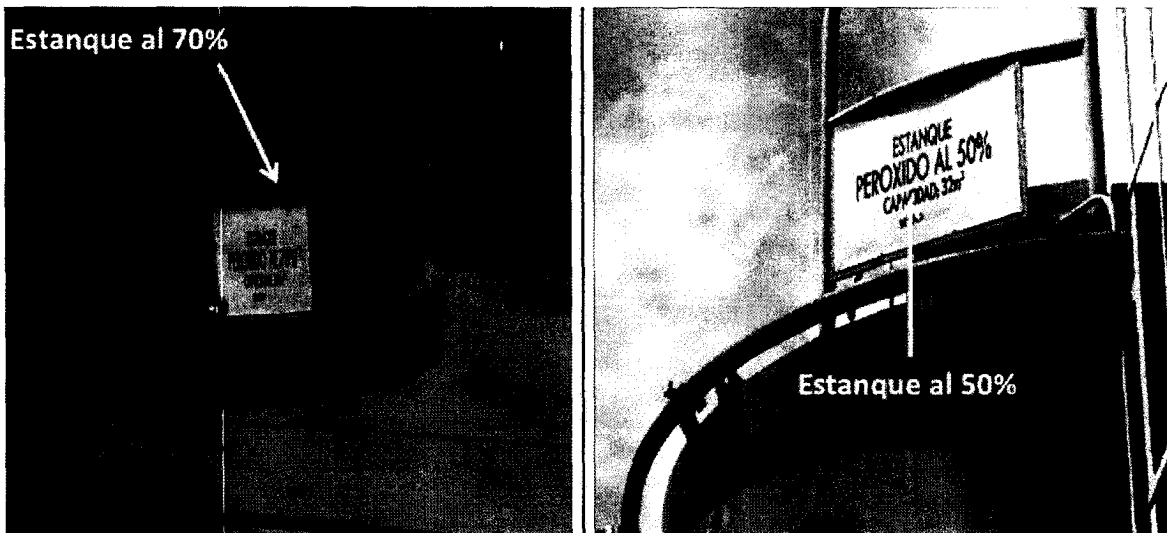
Imagen 1. Fotografía del día de la inspección.

Los carteles dispuestos en el área poseen un error de escritura, dado que la capacidad de los estanques corresponde a 30 m³. En este sentido, ver anexos 3.1, 3.2, 3.3 y 3.4 a este informe donde se acompañan, respectivamente, copias de la orden de compra de los estanques, una guía de despacho, una factura y un certificado del proveedor que dan cuenta del efectivo volumen de estos estanques.

Sin perjuicio de lo anterior, efectivamente existe un estanque de 30 m³ adicional al autorizado y, para poder cumplir con la RCA N°10/10, se propone en el programa ambiental desconectar e inhabilitar uno de ellos.

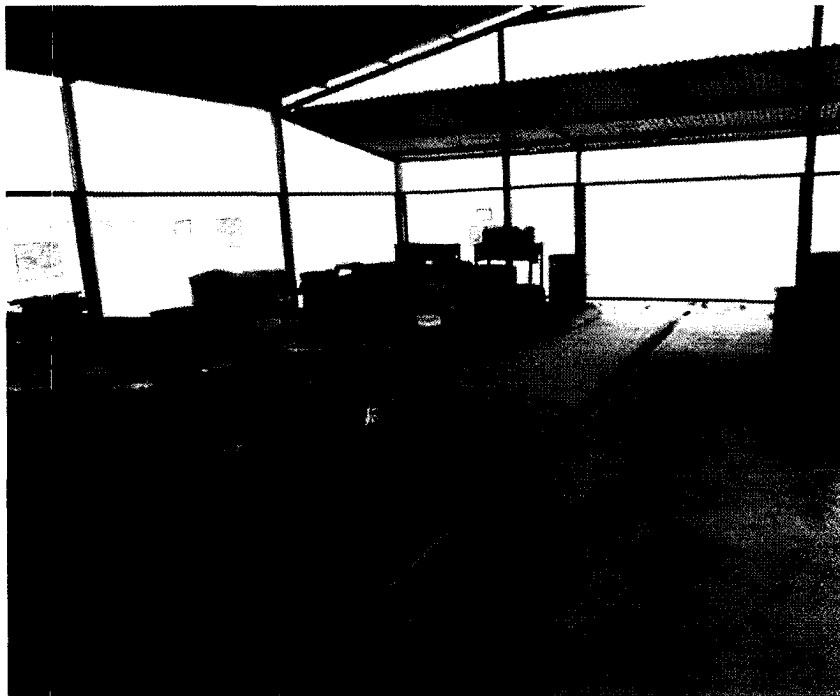
Imagen 2. Tambores rellenos con ceniza de azufre dispuestos en bodega sin contar con fecha de ingreso.

Los tambores de aceite fueron dispuestos inmediatamente en el patio de residuos peligrosos, y los tambores de relleno de ceniza de azufre se etiquetaron debidamente.
