**Octavo Informe Quincenal de Avance: Fortalecimiento Plan de  
Mantenimiento Líneas de Alimentación de Combustible en  
Calentadores de Electrolito Planta y Caldera de Refino**

MARCO MINING SERVICE LTDA.	<b>INFORME DE OBRA</b>			
	<i>" CAMBIO Y PUESTA EN MARCHA CALENTADOR N°2 REFINO, CMQB "</i>			
Fecha Inicio: 11/07/13	Rev. A	Doc. N° 01	Pág 1 de 36	
Fecha Termino: 14/07/13

**CAMBIO Y PUESTA EN MARCHA  
CALENTADOR N°2 REFINO**

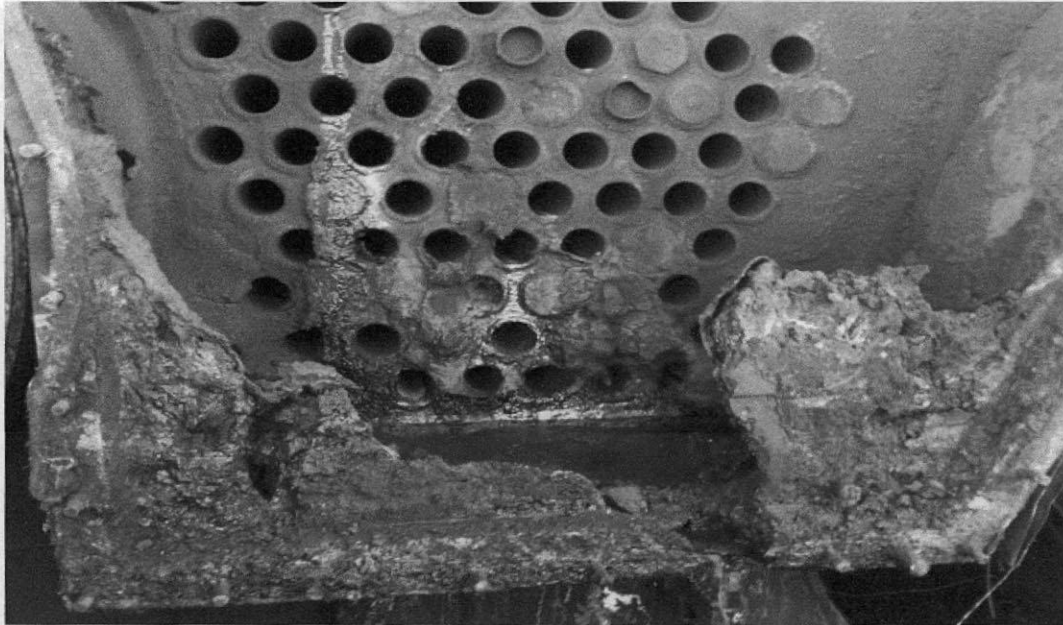
*Imagen N°1: Chequeo visual de calentador N°2 de refino*

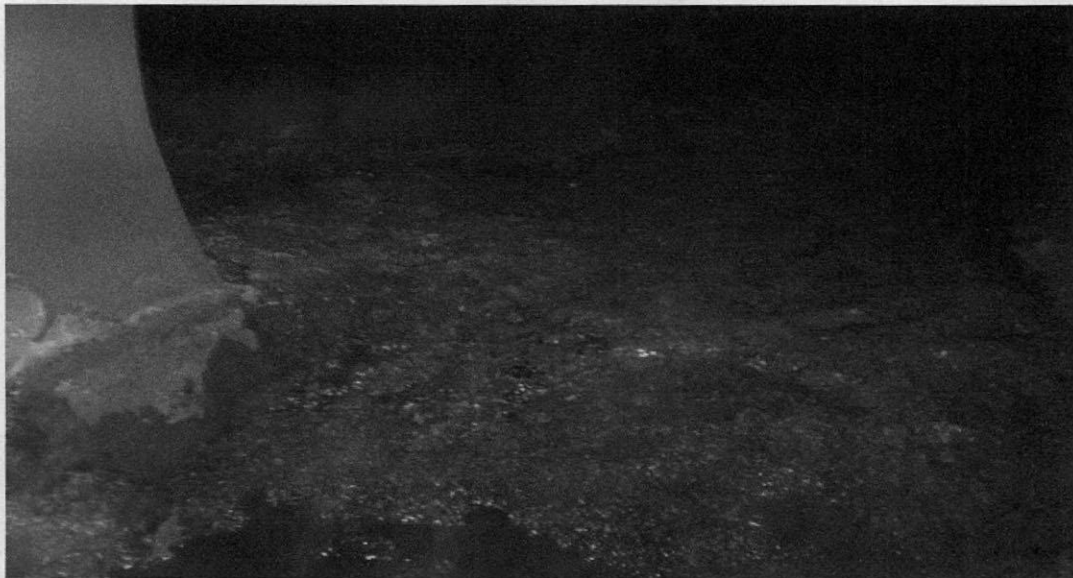
*Imagen N°2: Chequeo visual del calentador N°2 de refino*

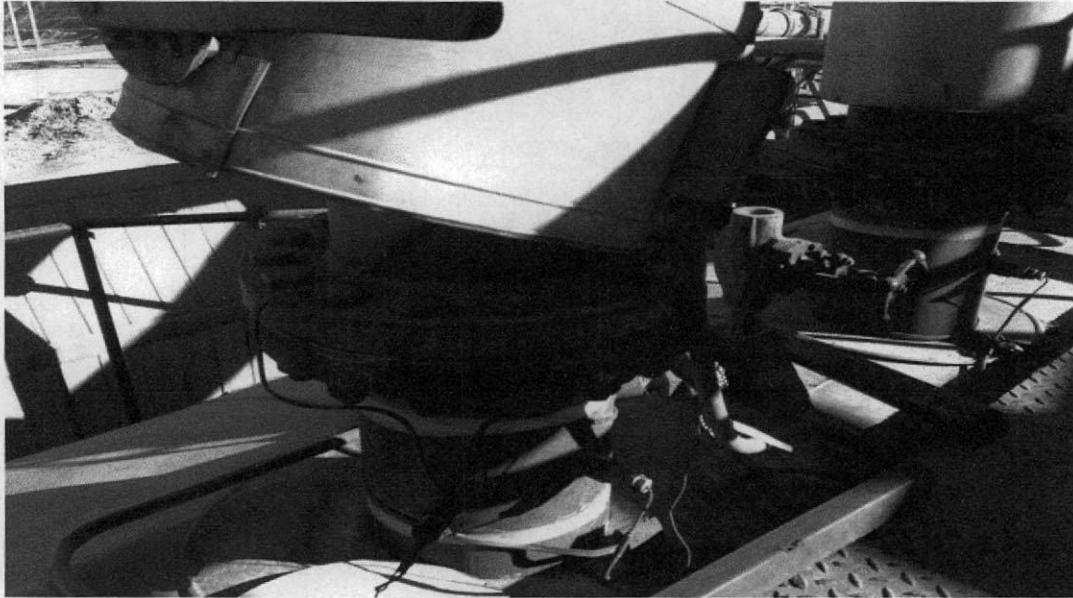
*Imagen N°3: Retiro de latas de aislación y lana mineral de componentes a retirar*

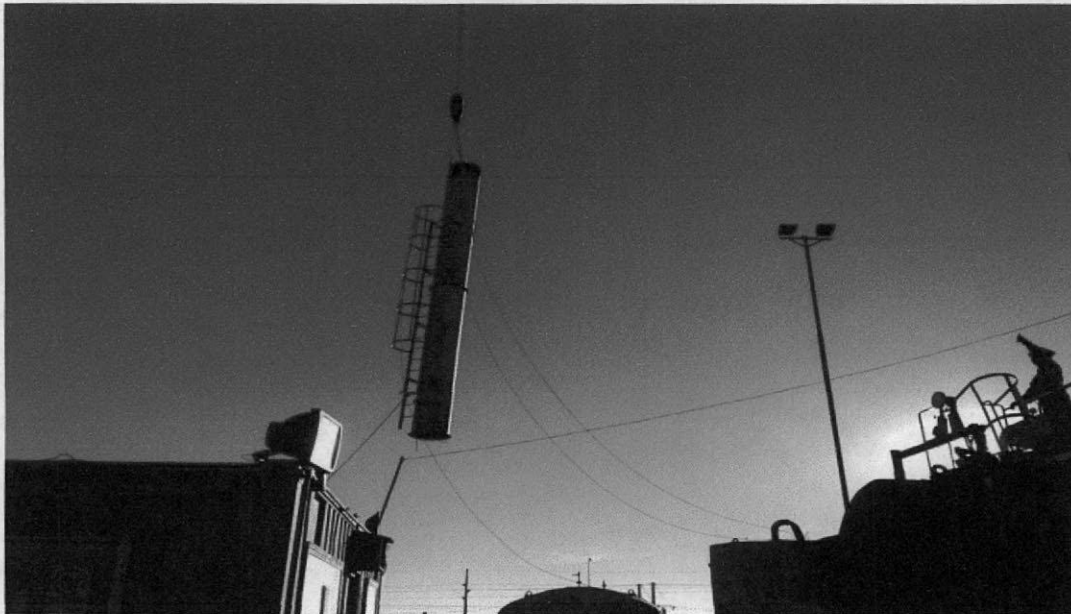
*Imagen N°4: Retiro de tensores y chimenea de calentador N°2 de refino*

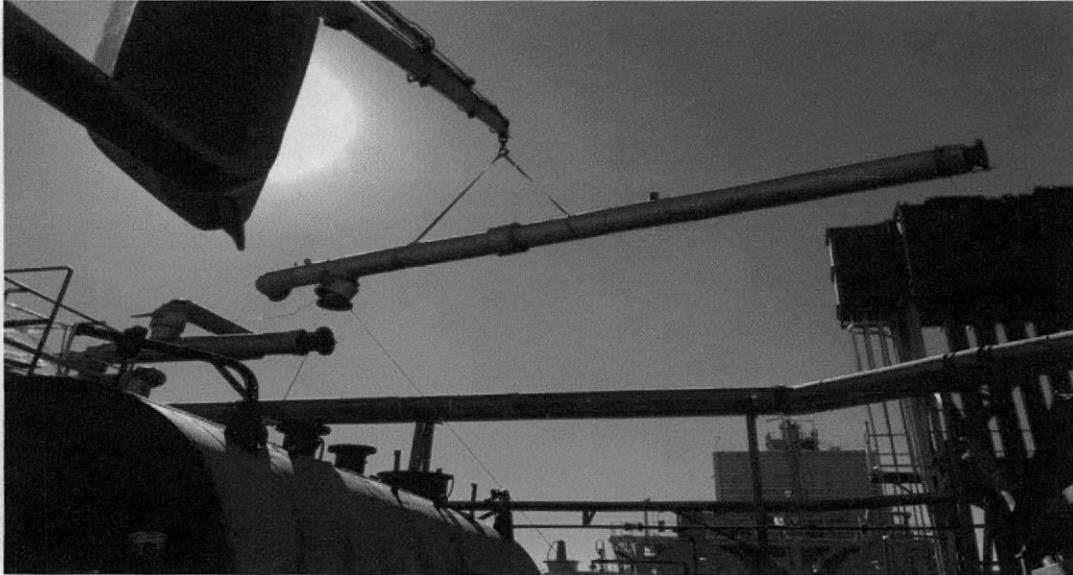
*Imagen N°5: Retiro de cañerías de alimentación sobre calentador N°2 de refino*

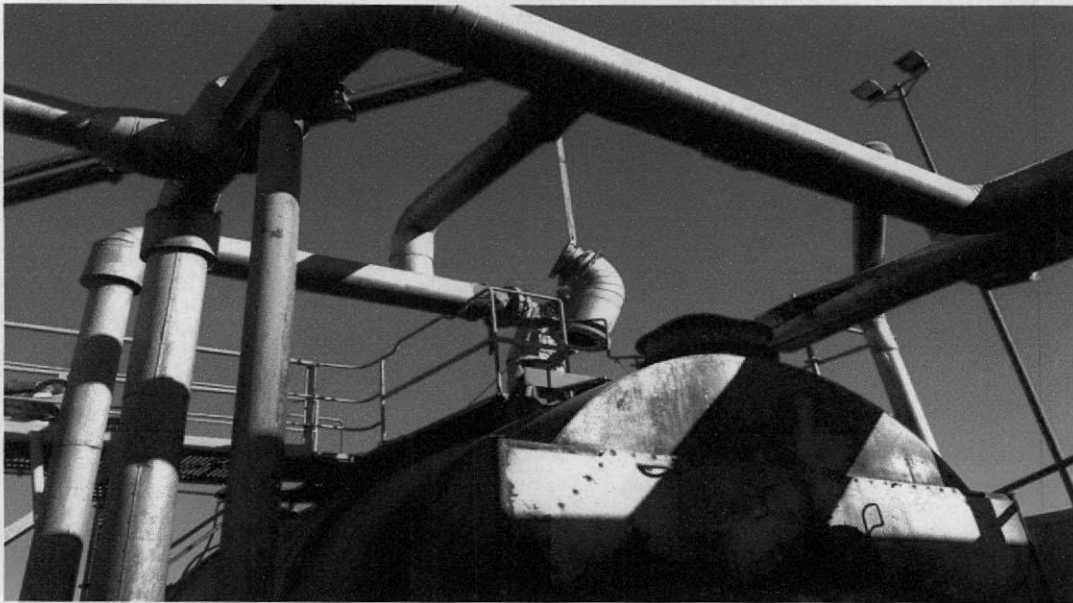
*Imagen N°6: Retiro de codos de cañerías de alimentación sobre calentador N°2 de refino*

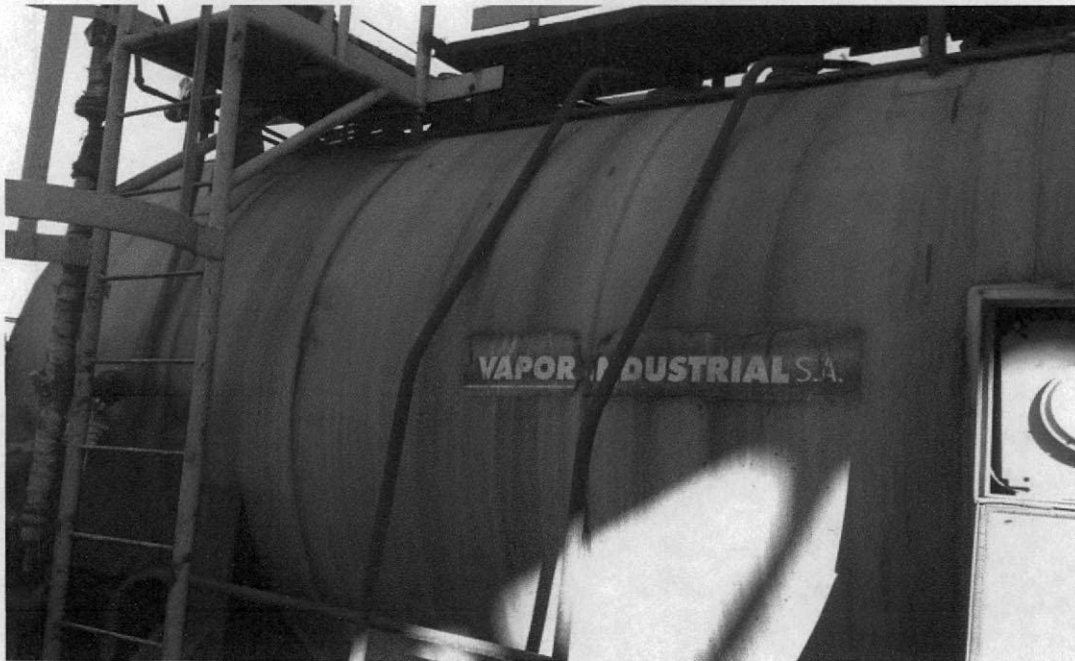
*Imagen N°7: Retiro de cables de alimentación del calentador*

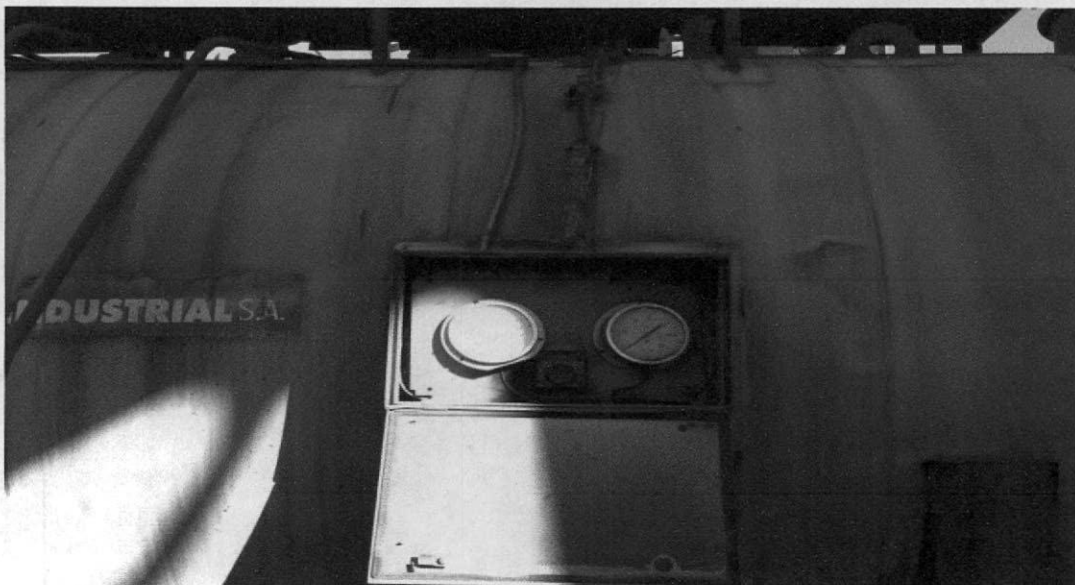
*Imagen N°8: Retiro de sensores desde el costado y parte superior del calentador*

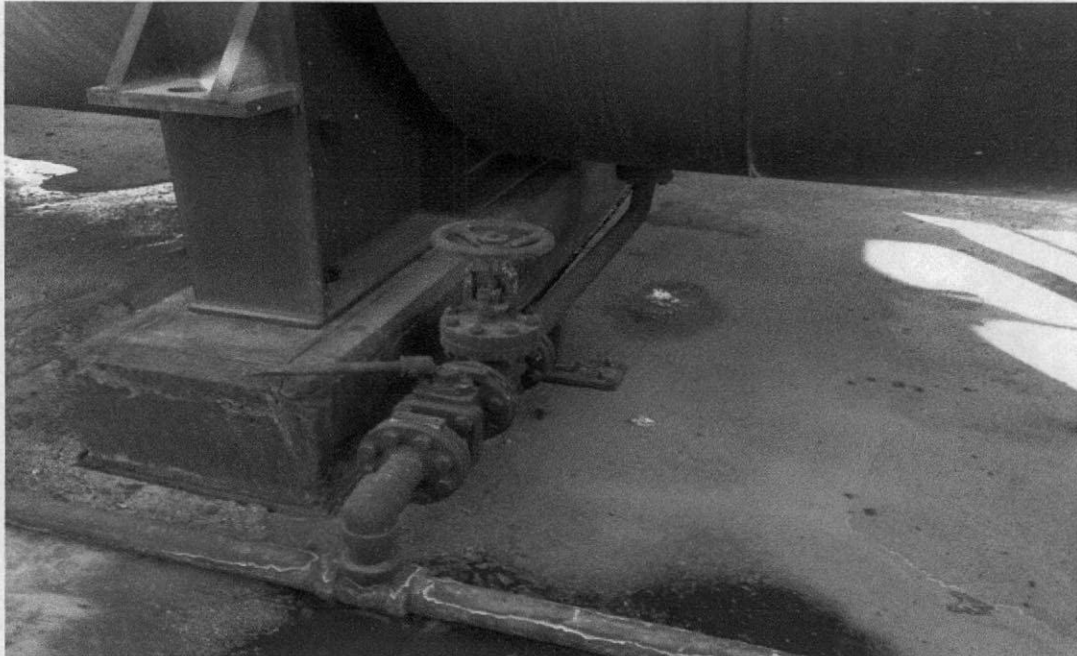
*Imagen N°9: Desconexión y retiro cañería despiche bajo calentador*

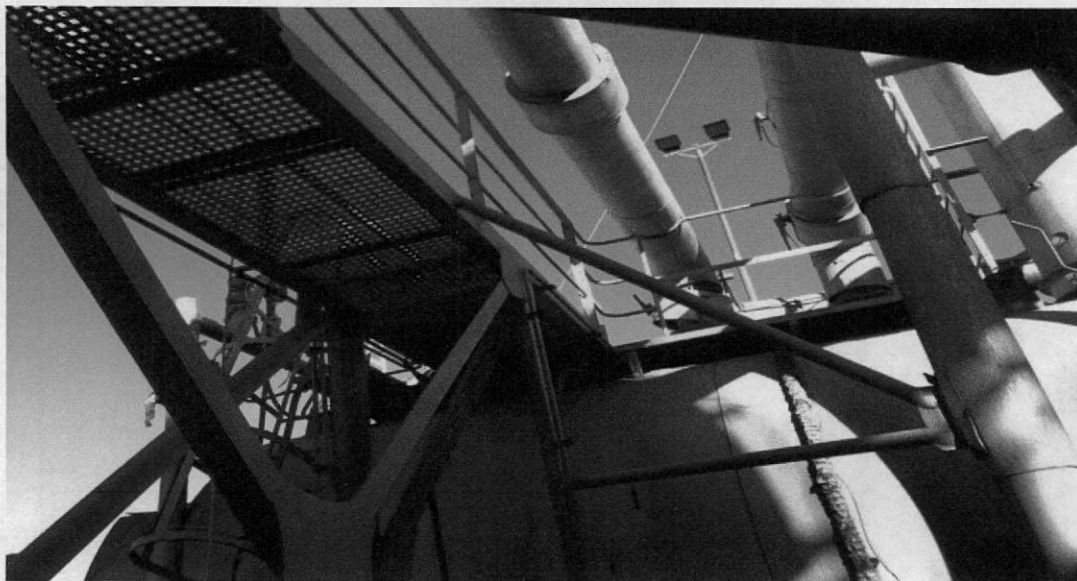
*Imagen N°10: Retiro de plataformas laterales del calentador*

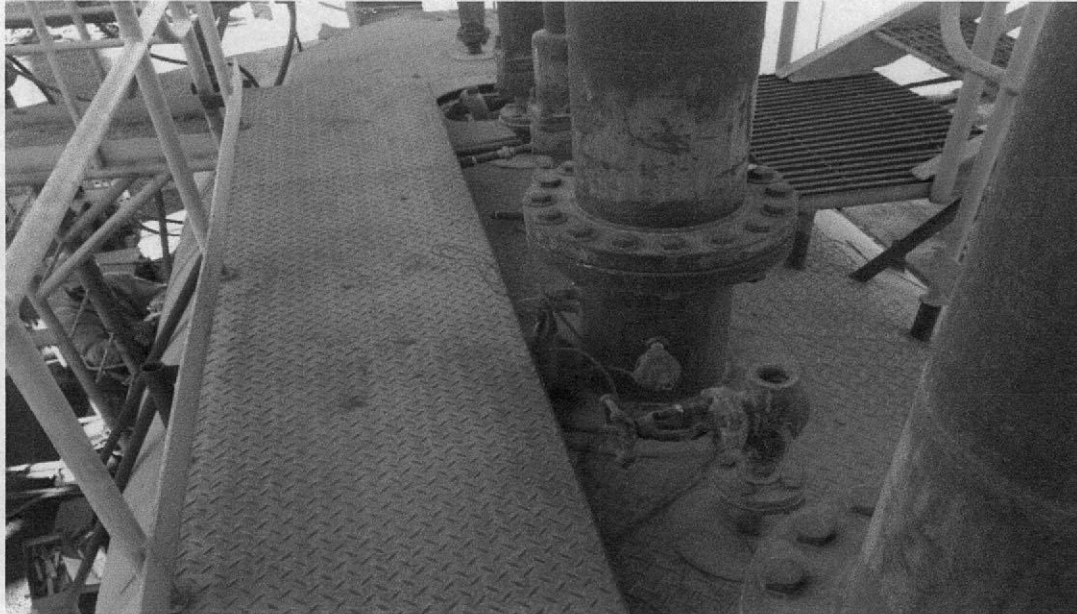
*Imagen N°11: Retiro de plataformas superiores del calentador*

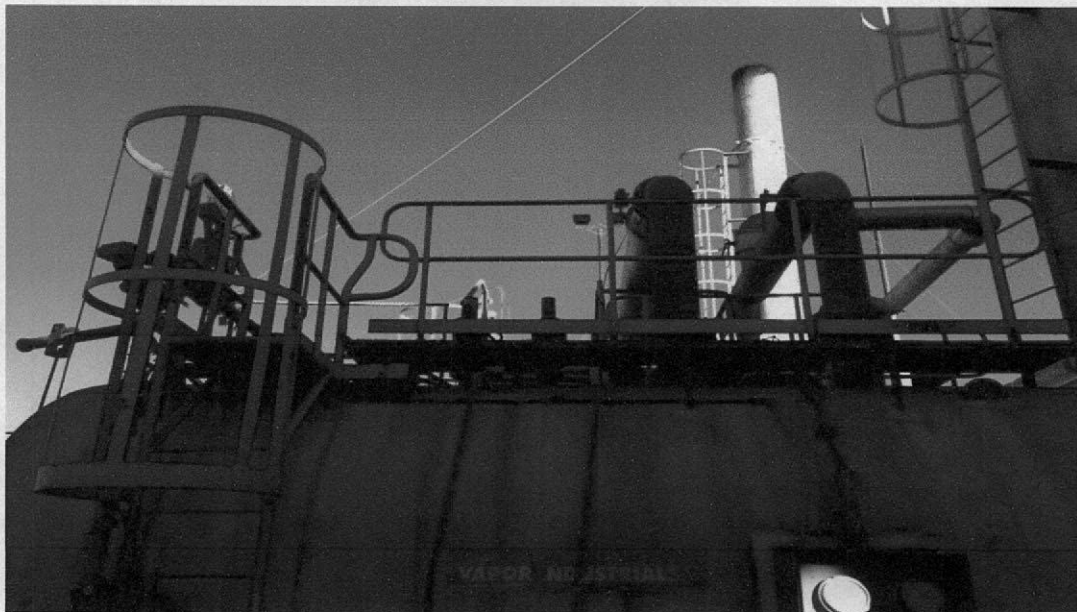
*Imagen N°12: Retiro de escalera de gato y válvulas de seguridad*

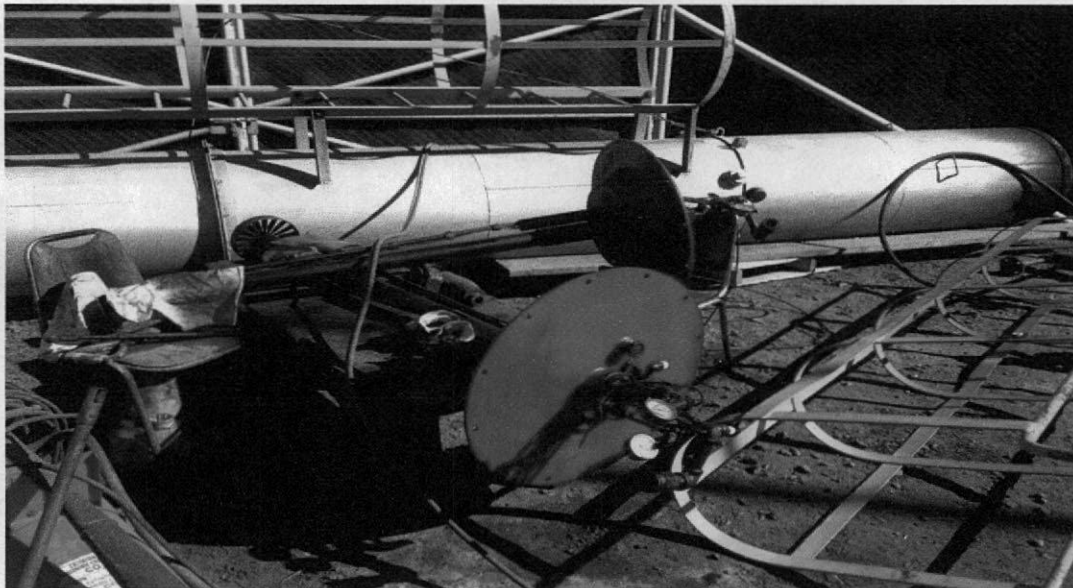
*Imagen N°13: Retiro quemador del calentador*

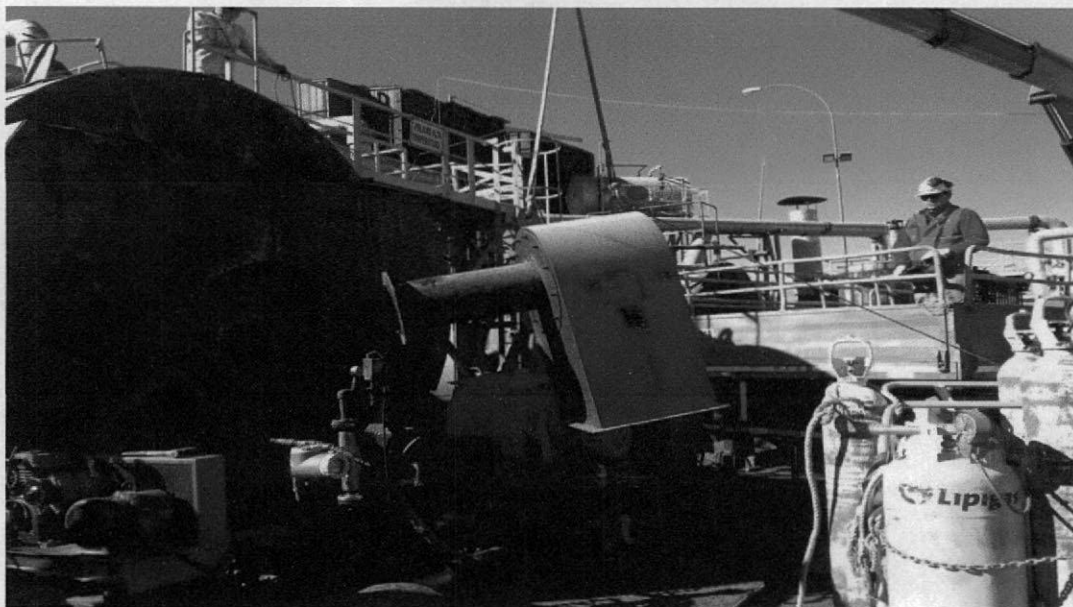
*Imagen N°14: Retiro de coraza carrete soporte protección de quemador*

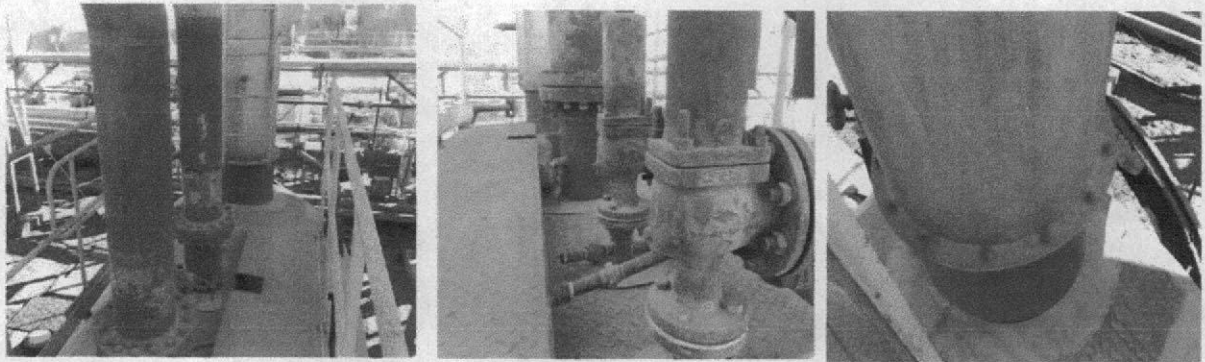
en chequeo visual se encuentran desviaciones en diferentes flanges de alimentacion sobre el calentador, al desacoplar todas las cañerías se realizan diferentes medidas a todos los flanges del calentador nuevo como el existente encontrando que ninguna coincide, desviacion la cual hay que modificar

ahora en el caso de la chimenea salta a simple vista en chequeo visual que no coinciden flanges de ensamble debido a que el nuevo es rectangular y el de la chimenea es de forma redonda

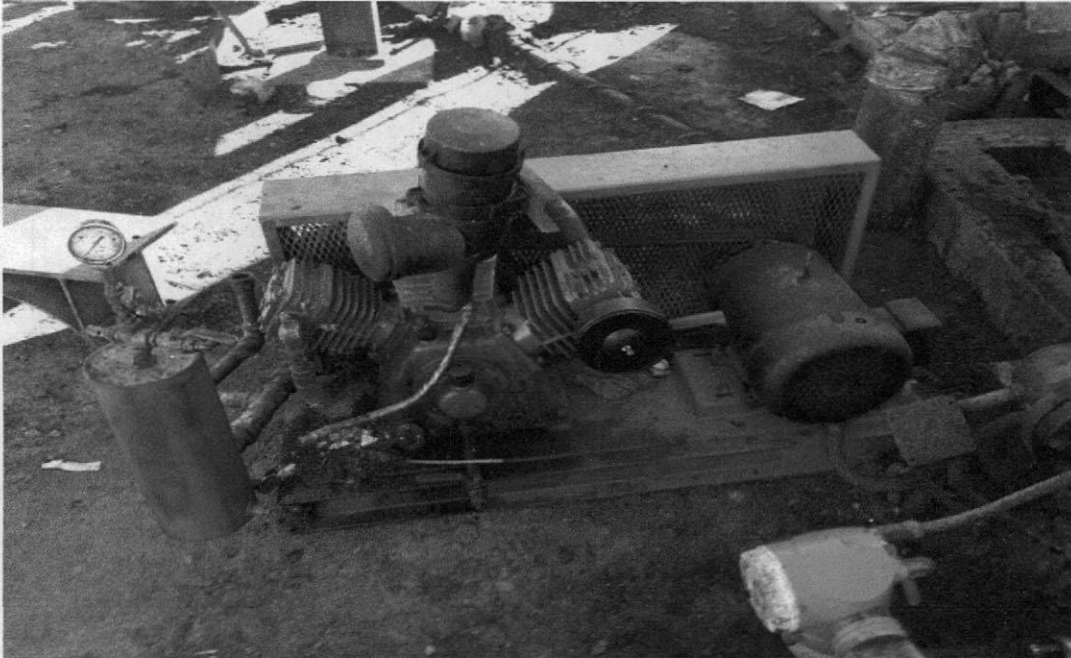
*Imagen N°15: Retiro de base y bomba de calentador*

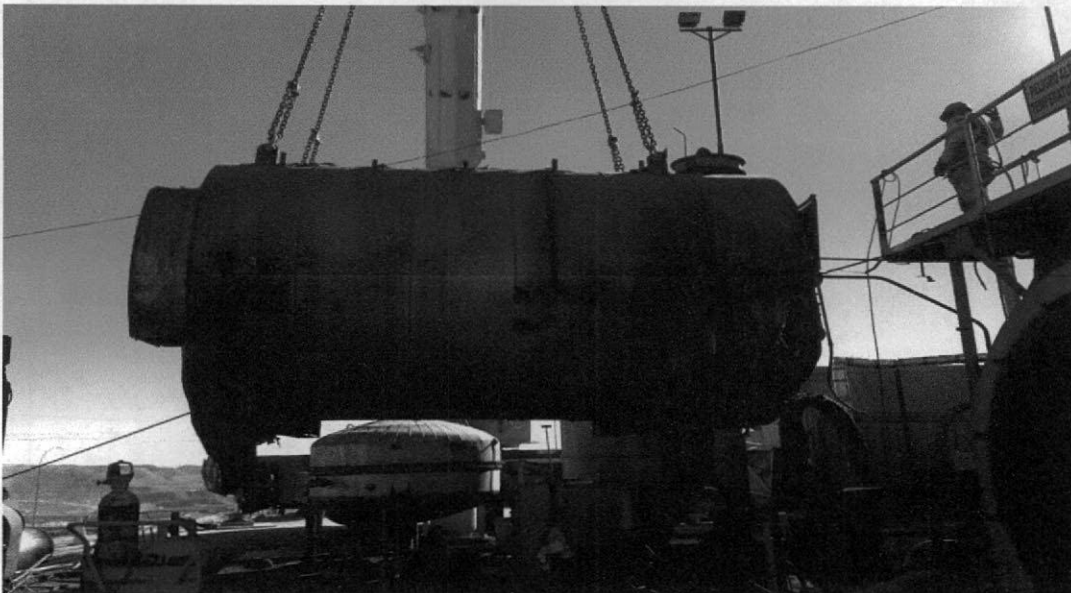
*Imagen N°16: Retiro del calentador N°2 de refino con apoyo de grúa de 220 TN.*

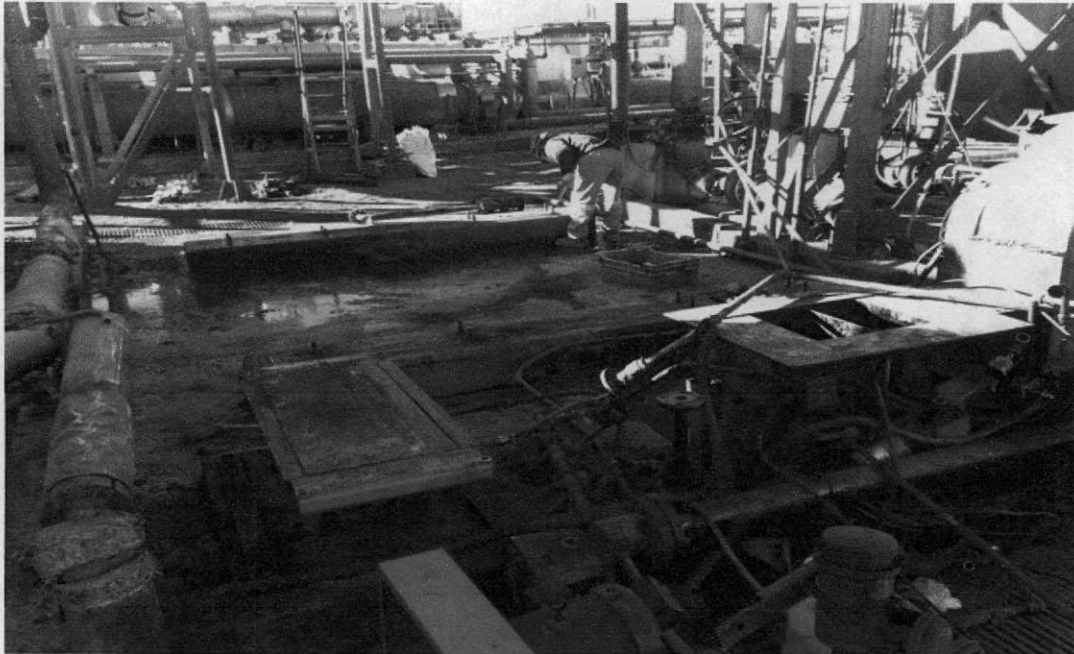
*Imagen N°17: Limpieza de base y pernos de anclaje para instalar calentador nuevo*

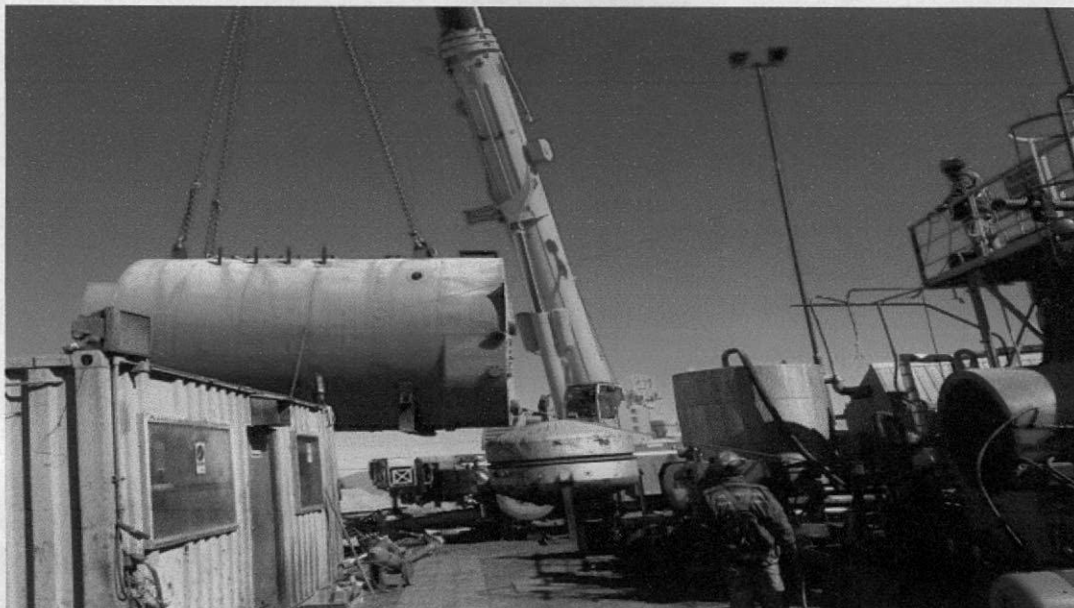
*Imagen N°18: Instalación del calentador N°2 de refino*

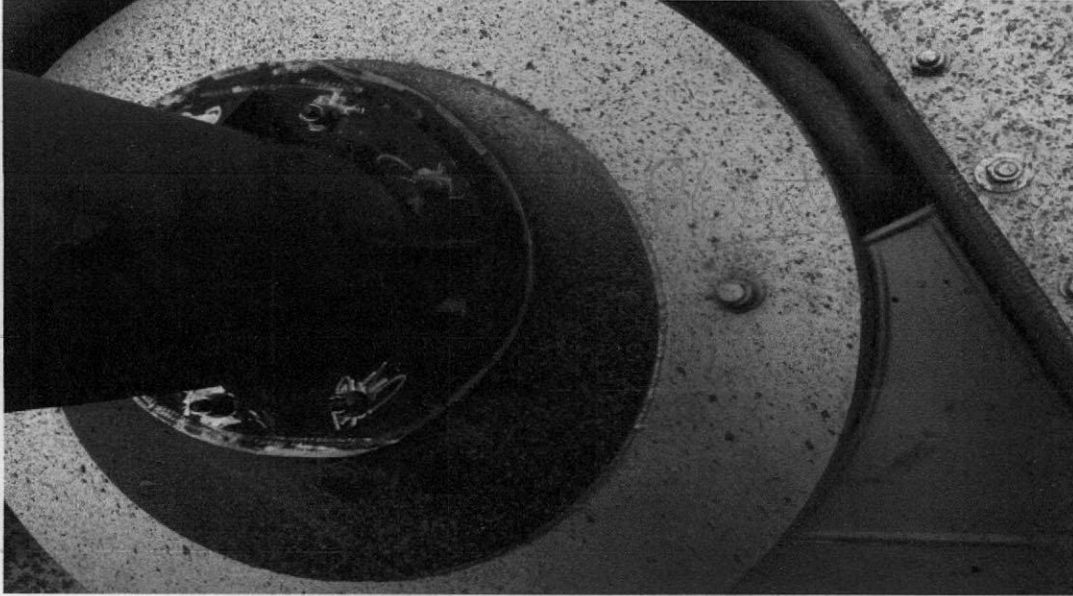
*Imagen N°19: Desplazamiento del calentador por ser más bajo en sus mediciones*

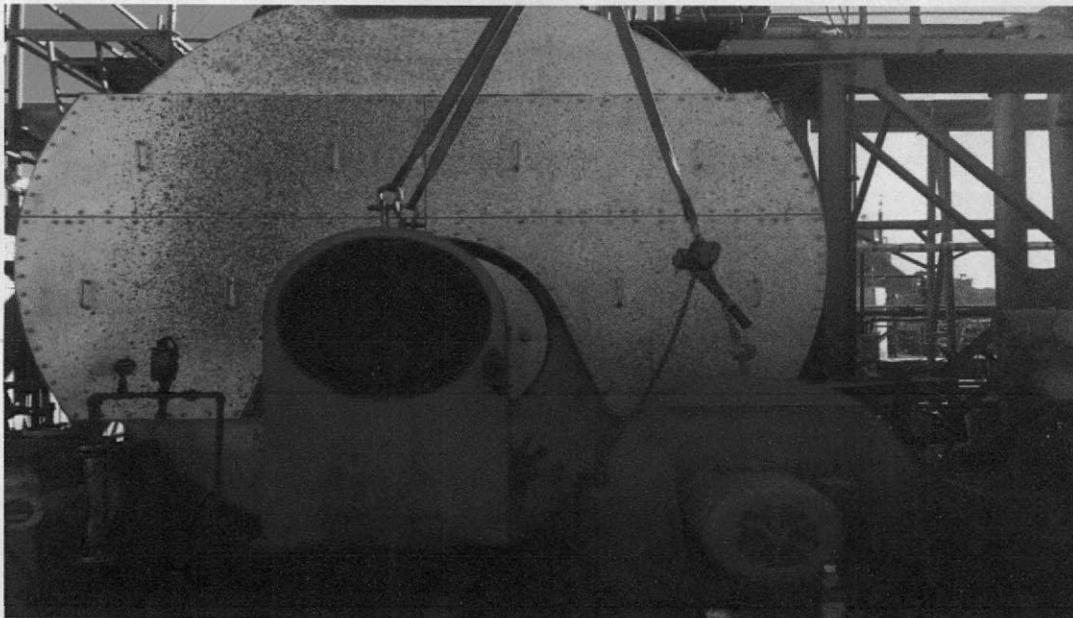
*Imagen N°20: Maniobras de ajustes en bases de componentes para centrar quemador*

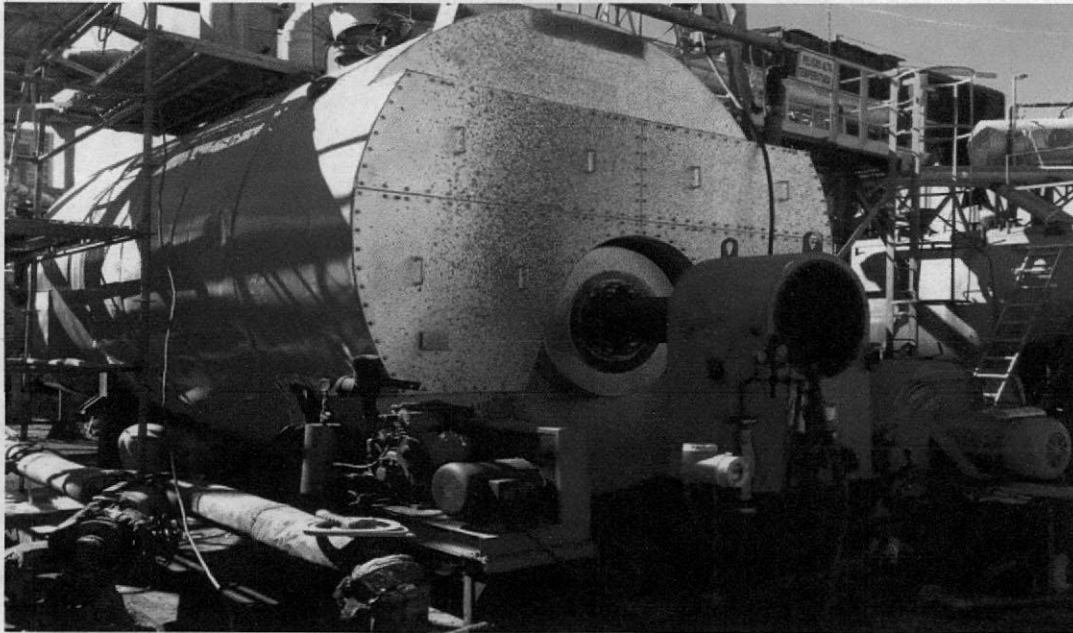
*Imagen N°21: Alineamiento y centrado final del calentador con respecto al quemador*

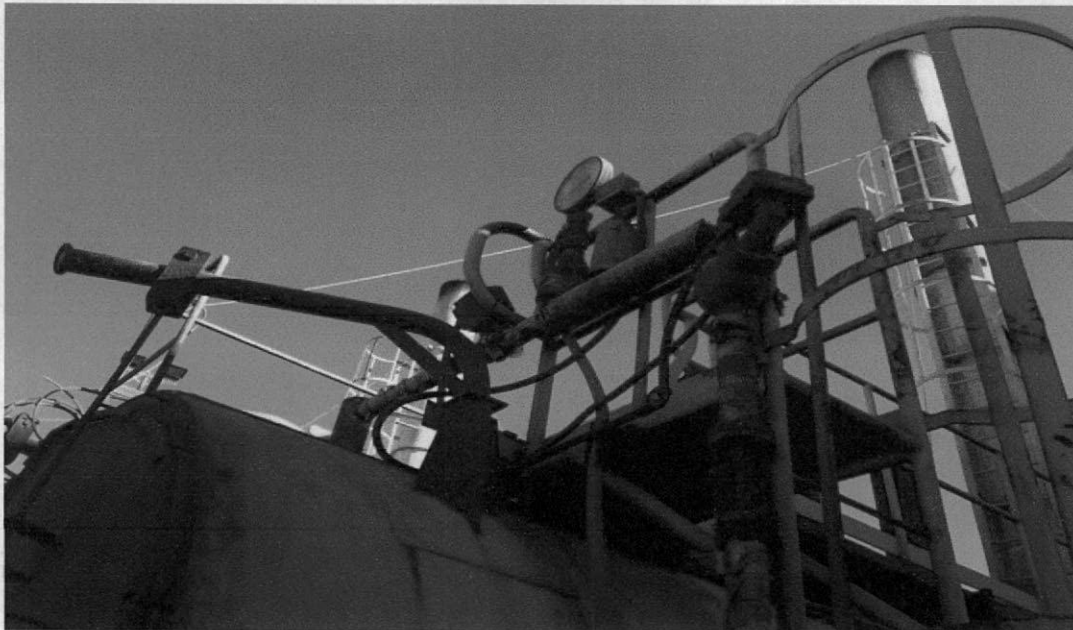
*Imagen N°22: Instalación de escala de gato, plataformas, sensores, cables*

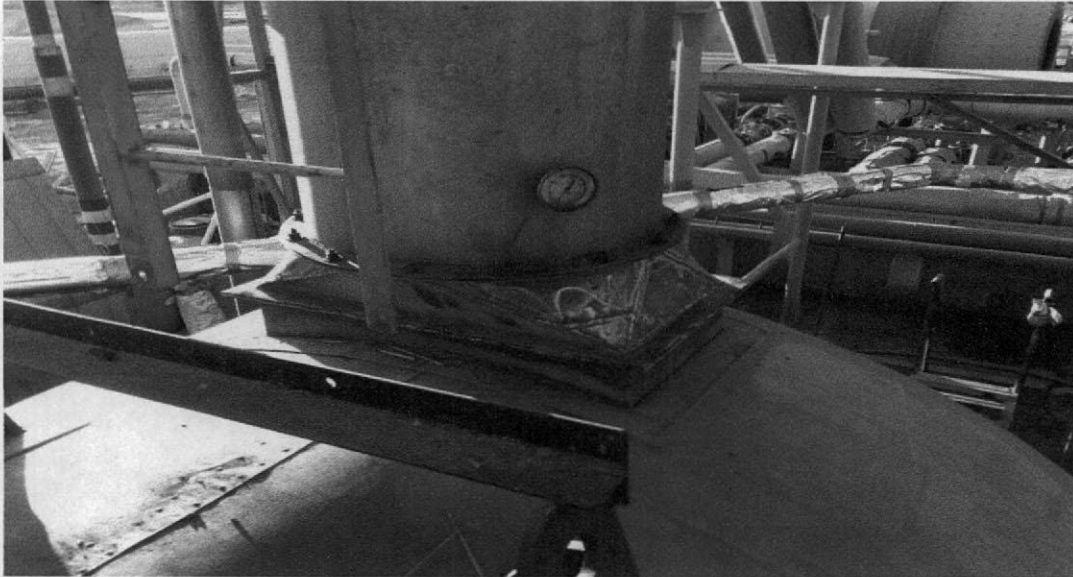
*Imagen N°23: Modificación e instalación de chimenea*

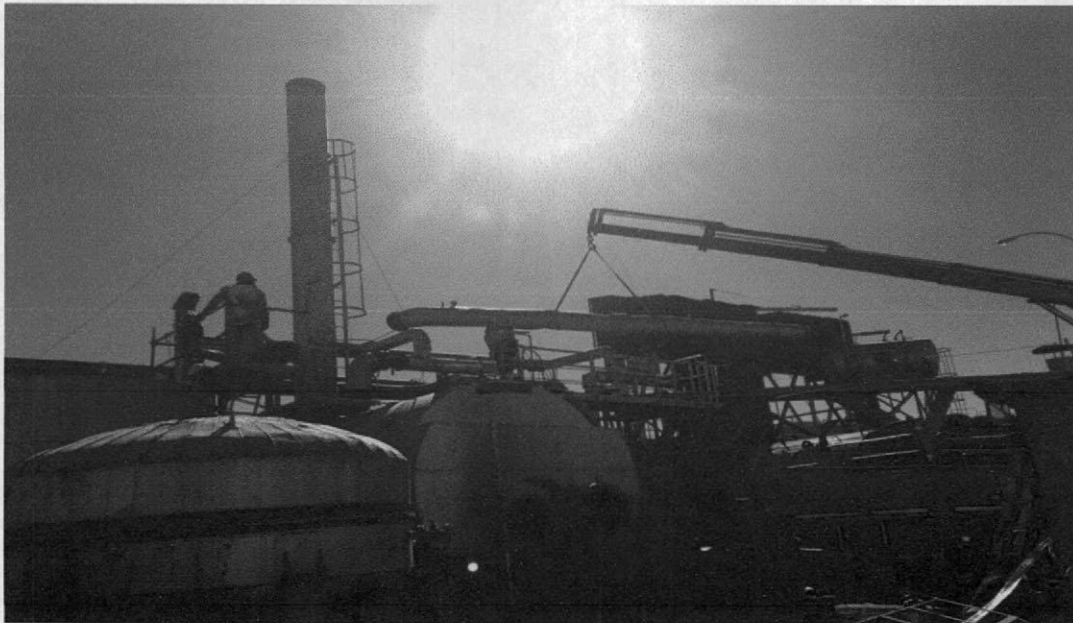
*Imagen N°24: Instalación de cañerías de alimentación en general*

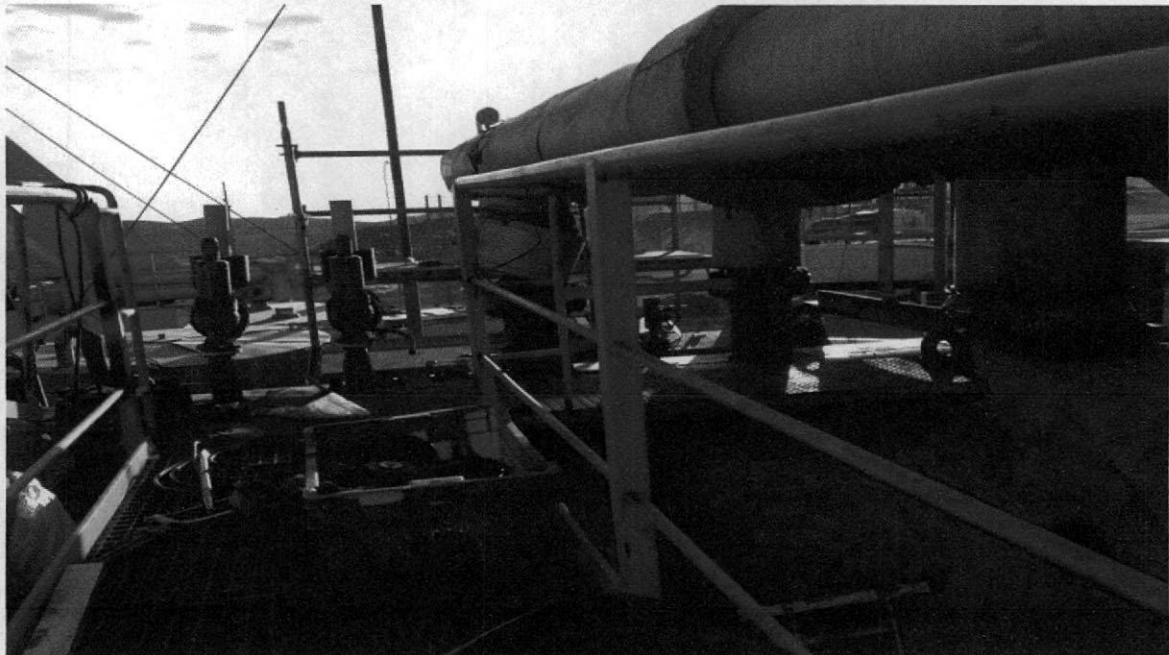
Imagen N°25.- modificación e instalación de entradas de calentador

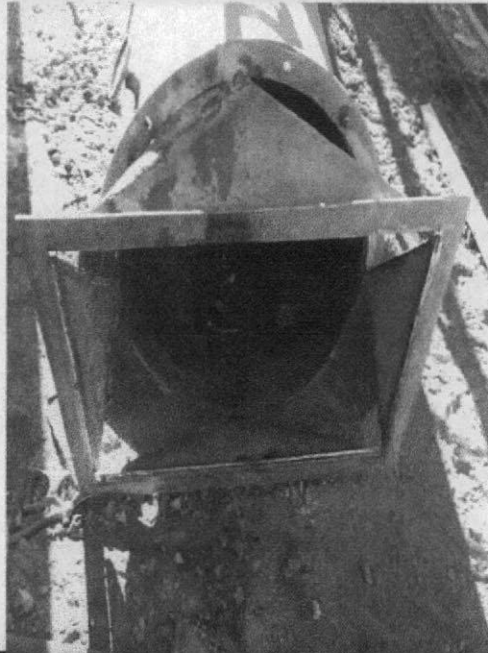
se realiza inspeccion visual a piezas modificadas debido a que no coinciden con las existentes lo cual traera problemas en su coneccion  
 piezas no presentan desviaciones en sus modificaciones dando el victo bueno para realizar remates de soldaduras

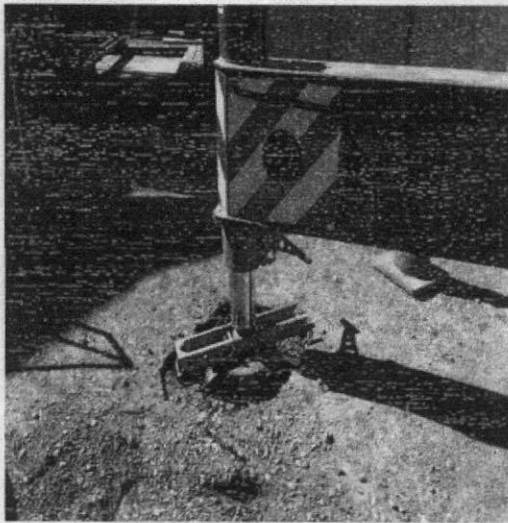
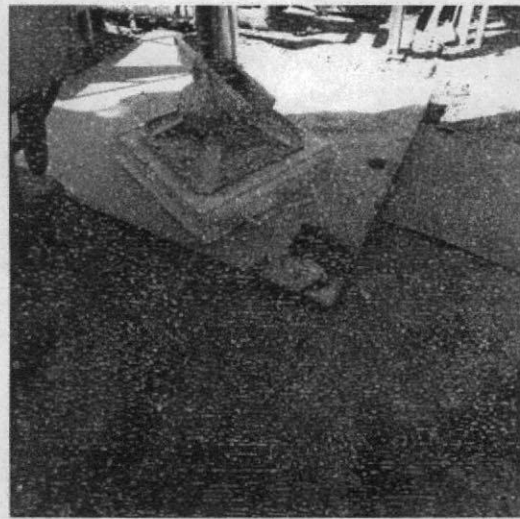
en trabajo de retiro del calentador N°1 de refinó al posicionar la grúa y comenzar maniobras dos de sus patas de estabilización se hundieron y esta desviación hace de que se retire probar desde otra ubicación pasando la misma situación luego se realiza relleno con material luego una compactación de esta, así se instalan planchas de acero al carbono y terminando con sus camas de madera correspondiente dando un resultado positivo para retirar calentadores

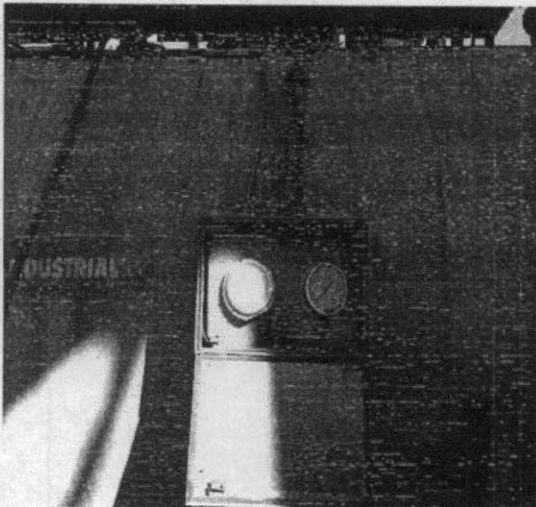
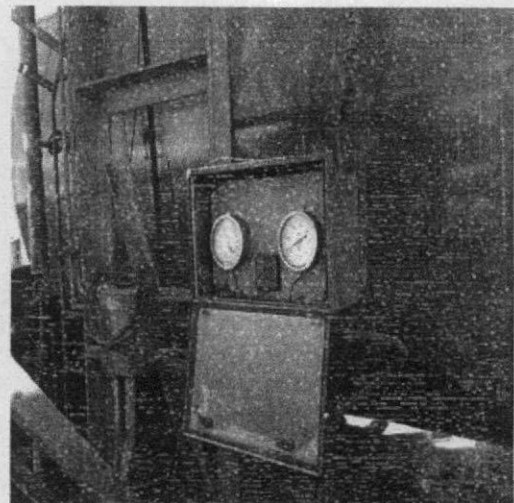
se realiza inspeccion visual a caja de manometros de medicion y estructura adosada al calentador lo cual produce que manometros constante mente se encuentre mojado por aguas que escurren por el borde del calentador

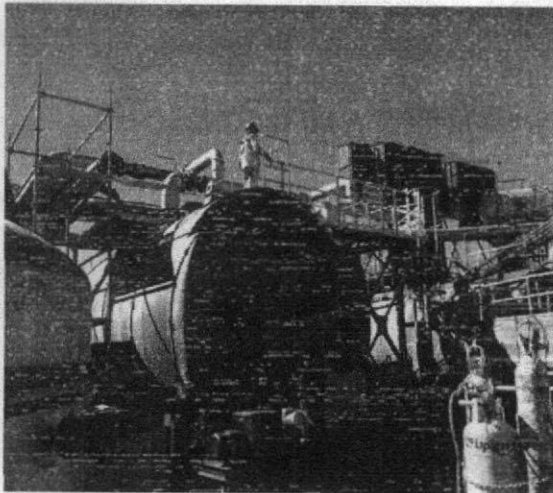
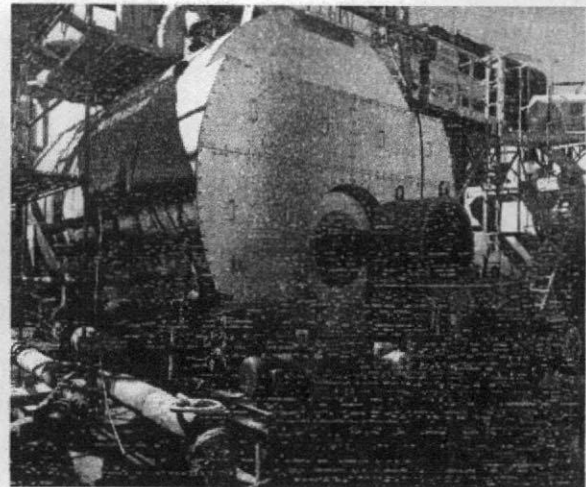
calentador N°2 de refino se encuentra en muy mal estado y detenido por ende se necesita y urge el cambio de este por el calentador N°1 de planta ya reparado con las desviaciones que ninguna conexión de cañería coincide y varias desviaciones mas

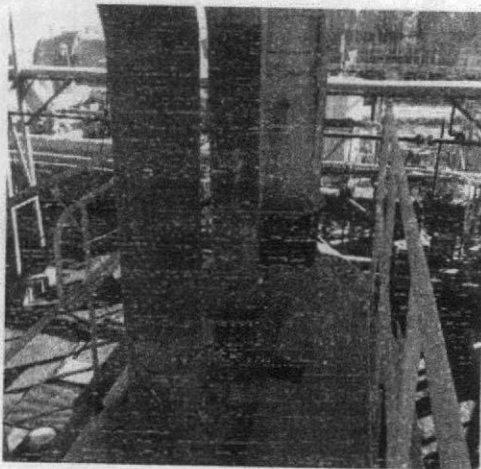
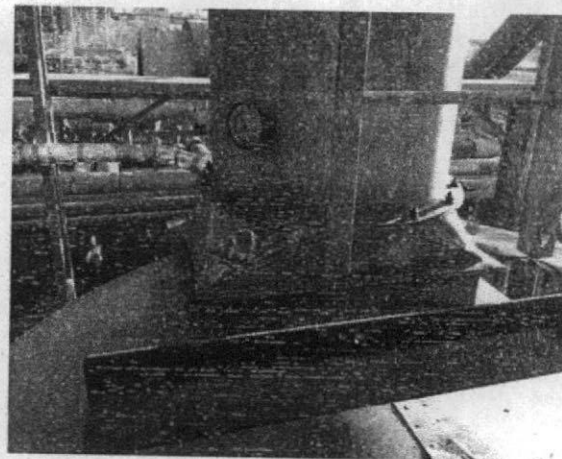
se encuentra base existente de chimenea de forma redonda y base nueva es rectangular por lo tanto hay que fabricar reduccion
