INFORME MENSUAL DE MONITOREO ARQUEOLÓGICO PERMANENTE

Séptimo Informe Mensual Proyecto Parque Eólico Valle de los Vientos

Periodo: Julio 2013

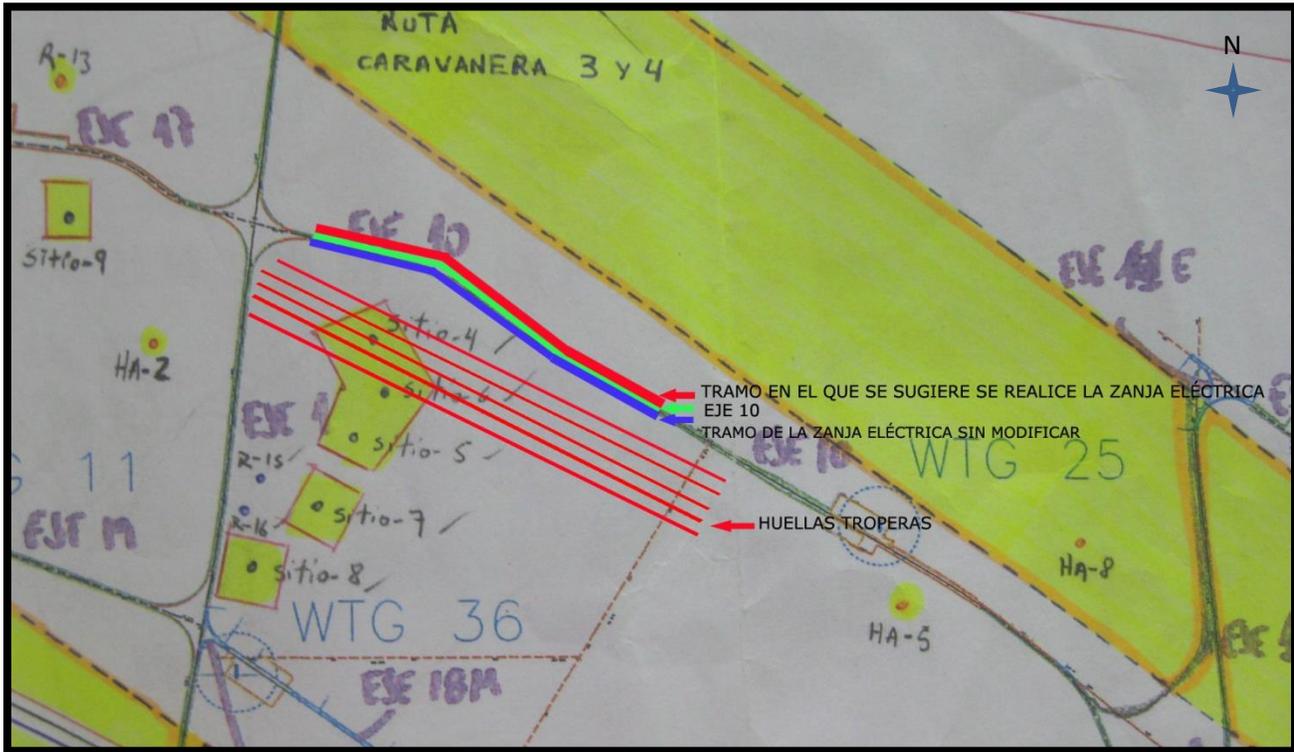
Se realizó en la zona que comprende del Aerogenerador N°25 del Eje N° 10, hasta el Eje N°1 una inspección visual en la cual se pudo constatar que en la vereda sur se encuentra una concentración visible de Huellas Troperas, que inician paralelamente a partir del Eje 10, las cuales pasan por los Sitios Arqueológicos VDLV 4, 5 y 6 y por el Hallazgo Aislado HA-5, adquiriendo gran relevancia arqueológica. Esta es una zona que está dentro de la llamada huellas marginales, pero con los resultados de la inspección visual se pudo constatar su notoria visibilidad y continuidad. Por esto se sugiere la realización de dicha zanja al lado norte del Eje N°10, la cual a pesar que encontrarse cerca de la Ruta Caravanera 3-4, se encuentra más disturbada, para evitar la pérdida de dicha franja donde se encuentra la Huellas troperas del sector sur. Esto implicaría realizar un Banco de Ductos desde la vereda sur posterior al Aerogenerador N°25 a la vereda Norte.

Figura 3. Excavación Zanja Eléctrica N°9 en vereda Norte.

La propuesta fue acogida por EGP, y se realizó el banco de ductos a unos 100 mts del Aerogenerador N°25, y con ello se trasladó la excavación de la zanja eléctrica N°9 a la vereda norte, logrando proteger la zona de Huellas Troperas que pasan por los Sitios Arqueológicos 4, 5 Y 6 (Figura 3 y 4).

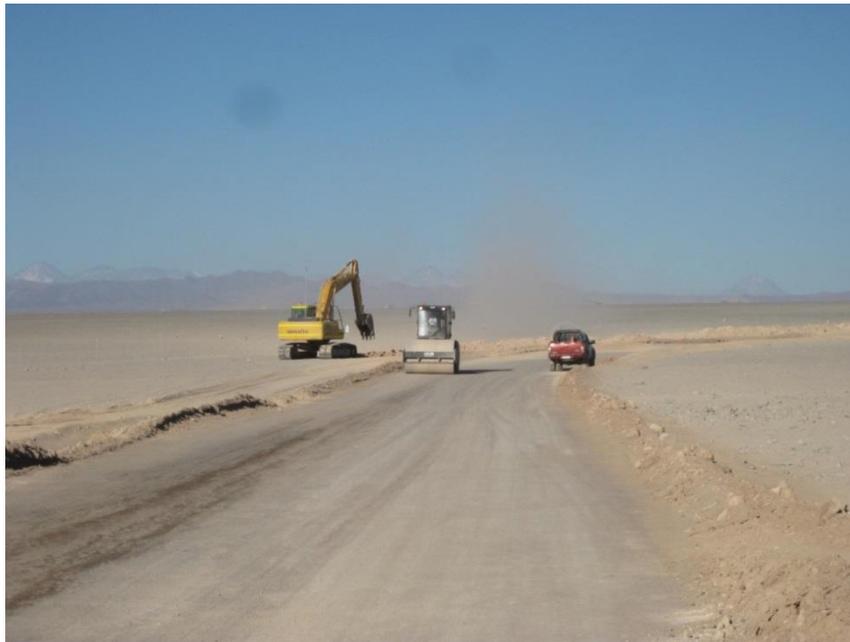
Figura 4. Excavación zanja circuito eléctrico N°9 en vereda Norte

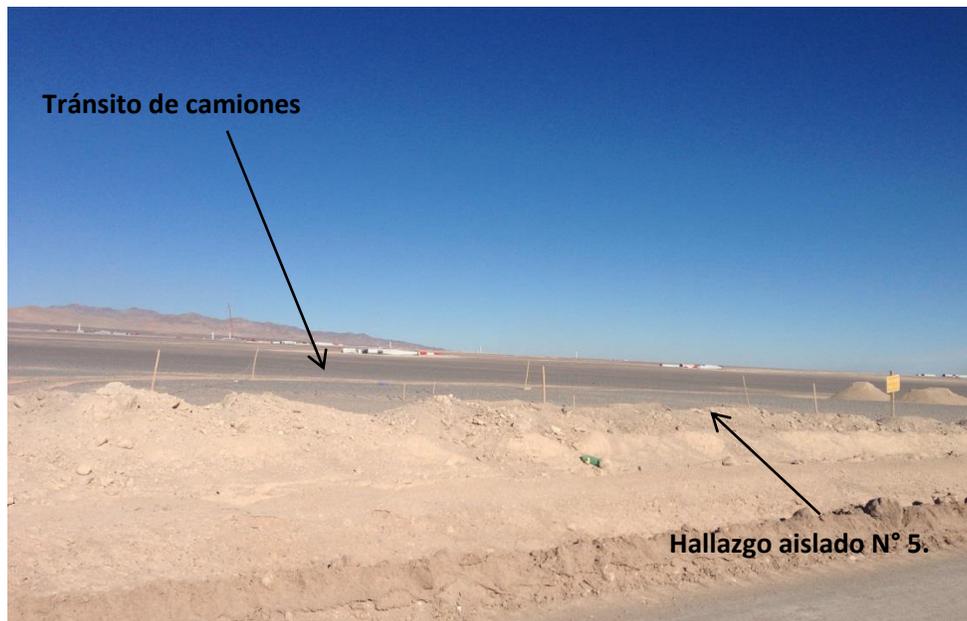
Una vez realizada la zanja por el lado sur, se observó el paso continuo de camiones a una distancia de 3 m desde la zanja por el lado sur, donde se emplaza el hallazgo aislado N° 5, lo que pone en riesgo la integridad de dicho elemento patrimonial.

Figura 5. Tránsito de camiones cercano al hallazgo aislado N° 5.

Se solicitó a la empresa EPG y Collosa, que se demarcara un solo camino para evitar el desvío de los camiones tolva lo que podía provocar el deterioro del cercado. La propuesta fue acogida por EGP, por lo que se limitó a transitar por sólo una huella y se advirtió de la existencia de un elemento patrimonial en el área.

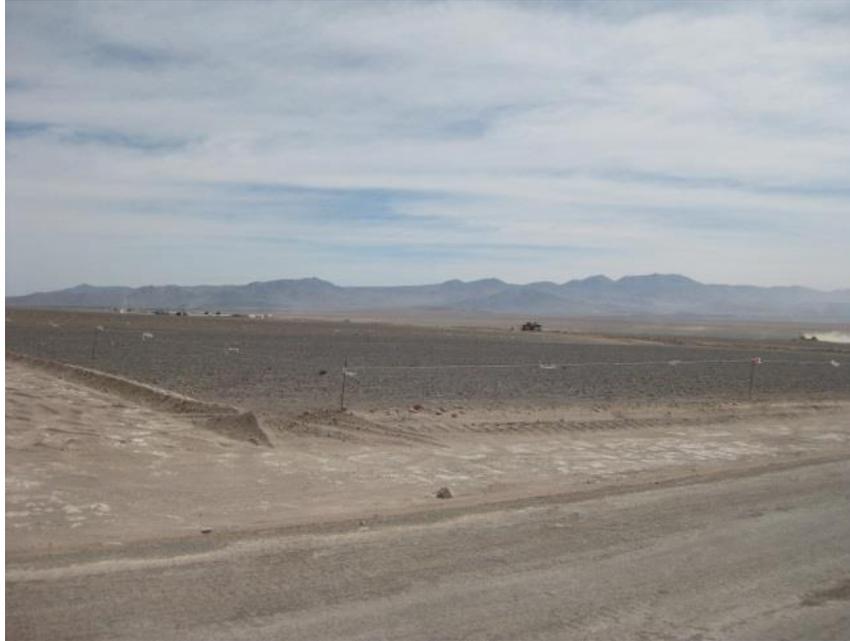
En este periodo se realizó el cercado perimetral la nueva Huella Tropera identificada que se encuentra paralela al eje 1, en sentido norte-sur. La huella presenta un largo de aproximadamente 50 m de largo por 20 m de ancho, y se encuentra intervenida por huellas vehiculares (Figura 6). Se instaló un cercado liviano para delimitar el área, el que consiste en estacas metálicas con cordel y cinta reflectante, de 70 por 20 metros.

Figura 6. Cercado Huella Tropera N-S.

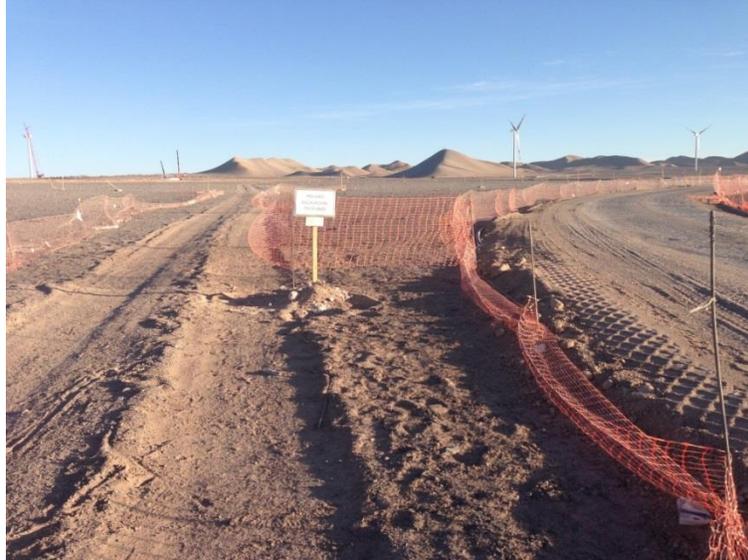
Se cercó el sitio VDLV 17 emplazado en el eje 11. En este contexto, se instaló de manera temporal estacas metálicas con malla naranja y un letrero que indica que es un área de exclusión y que el patrimonio arqueológico está protegido por la ley 17.288.

Figura 7. Cercado temporal para el rasgo VDLV 17.

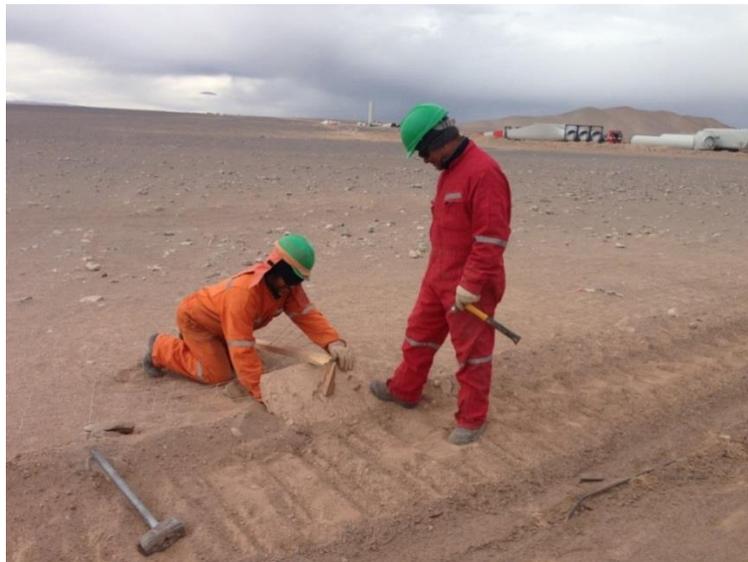
Durante el mes de Julio también se realizó la actividad de mantención de los cercados arqueológicos dentro del parque Eólico por parte de la empresa constructora Collosa, específicamente de los sitios, rasgos, hallazgos aislados y huellas tropera. La mantención consistió en levantar las mallas, letreros, y reforzar las fijaciones de los pilares.

Figura 8. Reparación de cercado arqueológico.

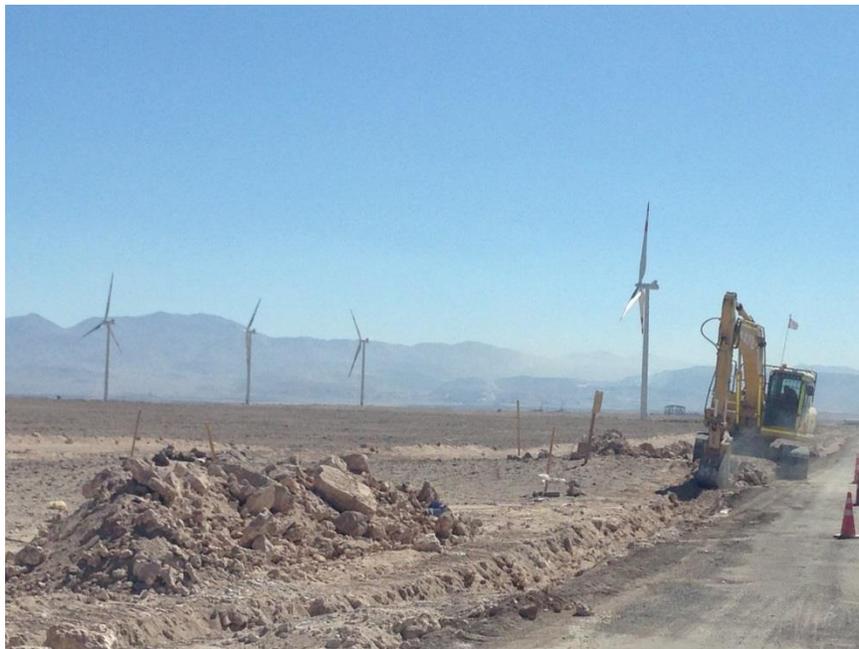
Se realizó una inspección visual sobre las consecuencias que podía tener la disminución del radio de seguridad sobre el rasgo VDLV 15, producto de la excavación de la zanja del circuito eléctrico, y se determinó que el buffer debe contar con al menos 8 m, lo que asegura la protección del elemento patrimonial. Dicha medida se aplicó el mismo día, y no se tuvieron inconvenientes mientras se realizaba la excavación de la zanja. El cercado mantuvo los 8 m de radio solicitados por el arqueólogo supervisor.

Figura 9. Excavaciones para zanja eléctrica cercana a emplazamiento del rasgo VDLV 15.

- Debido a las necesidades del Proyecto, fue necesario reducir el buffer de seguridad del rasgo VDLV N° 15. Se propuso mantener un radio de 8 m, lo que garantiza que no afecta la integridad del elemento.

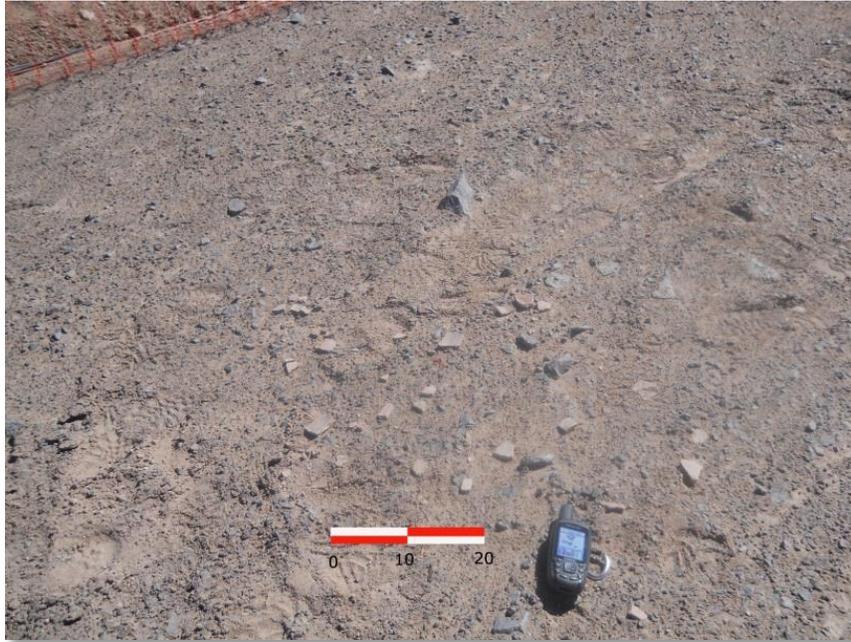
El día 24 de Julio durante la realización del monitoreo arqueológico permanente, en el sector sur del parque se pudo reconocer una concentración de alrededor de 30 fragmentos de cerámica. Se encuentra ubicado al norte de los sitios VDLV 14-A y VDLV 14-B, entre el terraplén y el camino preexistente. Correspondería a un sitio por las características en cuanto a la cantidad de fragmentos, pero al parecer corresponde a una sola pieza fragmentada, dentro de la Ruta Caravanera 3-4. Se realizó el registro visual y escrito correspondiente.

Figura 10. Fragmentos de cerámica sitio Arqueológico VLDV 17.

Es una zona que se encuentra resguardada al paso de vehículos, gracias al cercado de protección con malla naranja (entre el cerco del terraplén y del camino preexistente), de igual forma fue solicitado el cercado pertinente. Se realizó también una propuesta a EGP de protección para este sitio debido a que se encuentra cercano al camino preexistente, en el cual se realizará la excavación de la zanja de circuito eléctrico N°8.

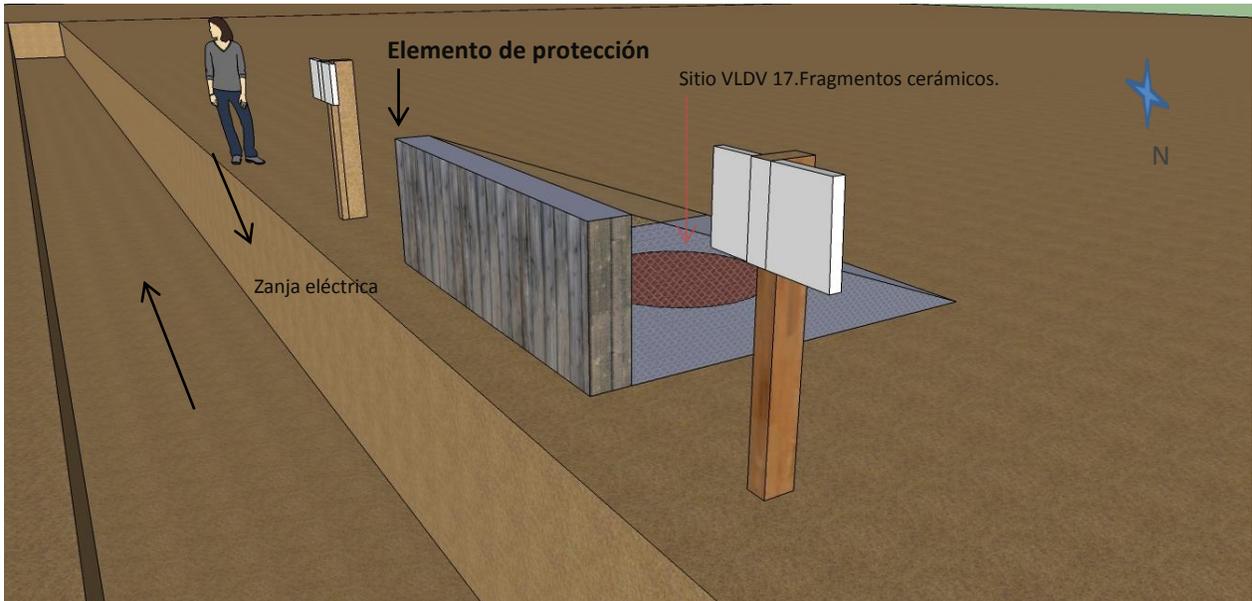
Figura 11. Propuesta de protección al sitio Arqueológico VDLV 17.

Este consiste en poner un armazón el cual debe ser de madera o aluminio (o algún otro material de características similares), debe tener un alto de 1 m, su construcción debe realizarse fuera del área patrimonial. A su vez para proteger los fragmentos de cerámica es necesario recubrirla con plástico o malla rachel, poner 2 letreros que den cuenta del sector protegido.

Es necesaria la presencia del arqueólogo al momento de instalar la armazón, durante la excavación de la zanja, cableado y el recubrimiento de la misma. Se espera el desarrollo de esta actividad entre los meses de Agosto y Septiembre.
