EN LO PRINCIPAL: CUMPLE LO ORDENADO  
OTROSI: ACOMPAÑA DOCUMENTOS.

Señores  
Superintendencia de Medio Ambiente

Francisco Javier Allendes Barros, chileno, abogado, en representación de COMPAÑÍA MINERA TECK QUEBRADA BLANCA S.A., en proceso número A-001-2013 instruido por esta Superintendencia de Medio Ambiente, a usted expongo y solicito.

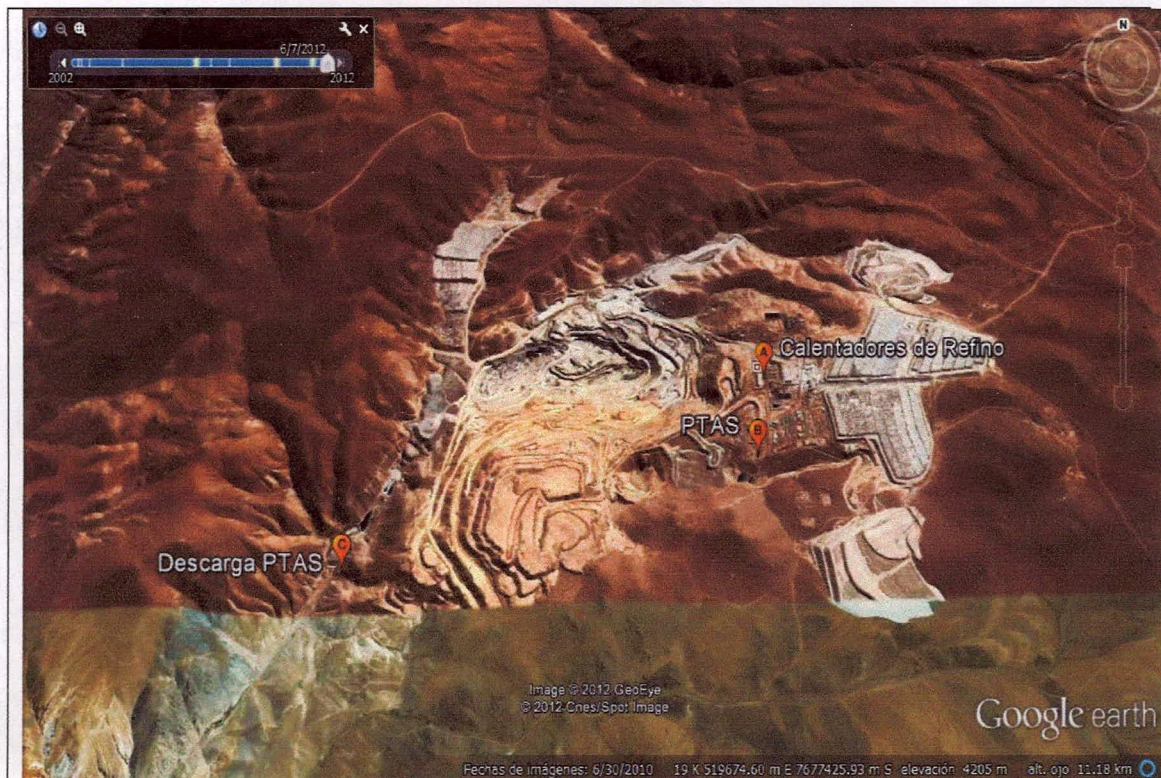
Figura N° 1

Que habiendo avanzado en la indagación de los hechos materia de la investigación, me permito complementar lo expuesto en su oportunidad en el sentido que efectivamente el día 4 de enero se detectó una fuga de petróleo Bunker en una cantidad aún indeterminada, pero mayor a las previamente indicada desde los estanques calentadores de refino, el cual escurrió por un ducto de alcantarillado hasta la planta de tratamiento de aguas servidas que actualmente opera el campamento y según muestra la figura N°1

A: Calentadores de Refino B: Planta de Tratamiento de Aguas Servidas (PTAS) C: Punto de Descarga de PTAS

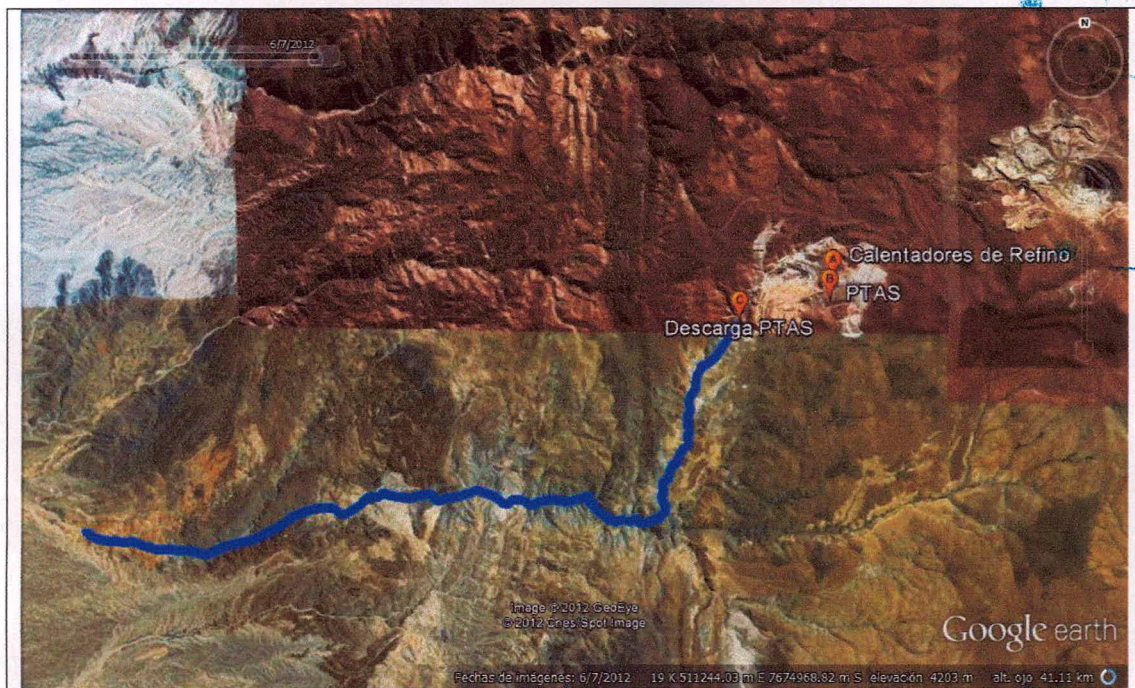
El petróleo Bunker alcanzó la planta de tratamiento de aguas servidas (PTAS) ,cuyo efluente es descargado al pie nuestras operaciones y escurrió aguas abajo por las Quebrada Blanca, Choja y Maní por una distancia de 35,4 Km según se muestra en la figura N°2 y no 12 Km como preliminarmente se había señalado.

Figura N° 2  
Área Afectada por fuga de Petróleo

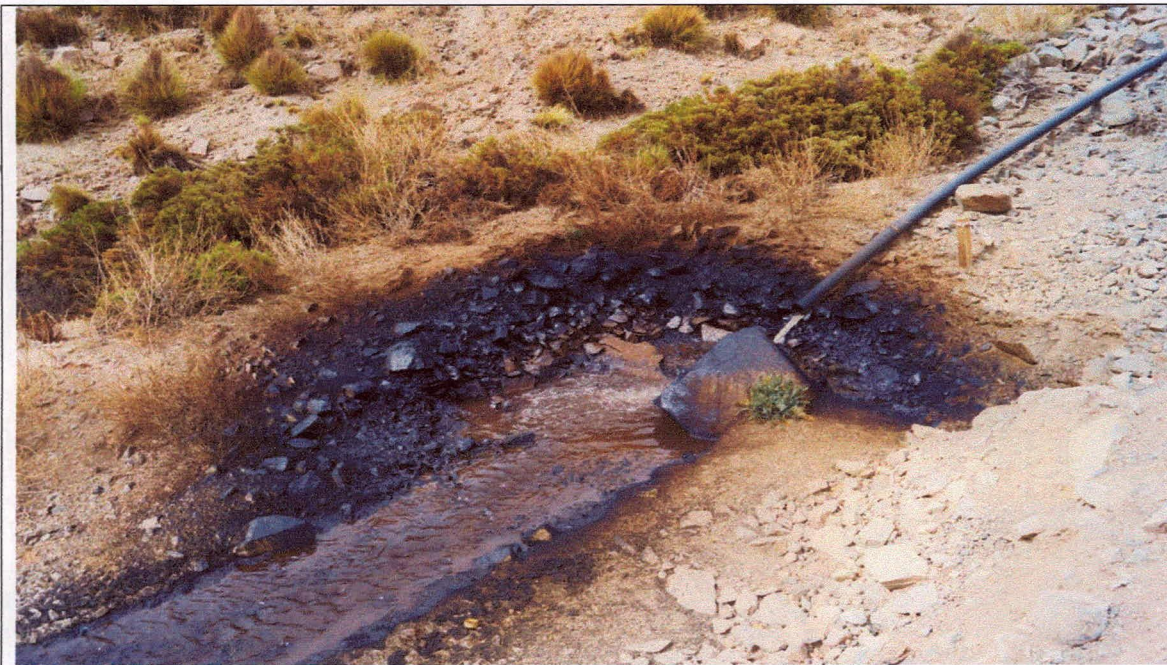
La mañana del día 5 de enero personal de la compañía se apersonó en el punto de descarga donde se pudo advertir la presencia de un importante volumen de hidrocarburos apozado en la pata del punto de descarga y remanentes de combustible en el agua, según se aprecia en la fotografía N° 1

Fotografía N° 1 Punto de Descarga en PTAS  
517608,19 N 7675967,73 E

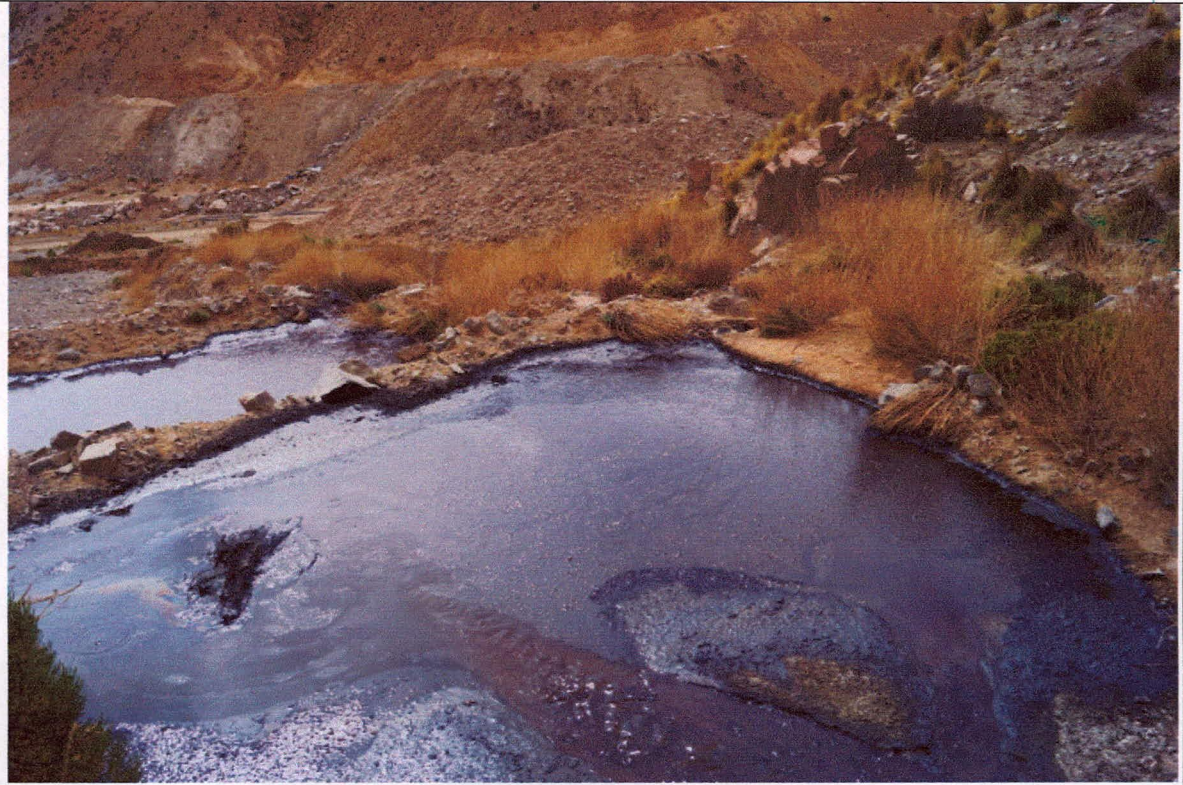
El petróleo inicialmente se acumuló en dos piscinas de decantación existentes al pie de la descarga, según muestra las fotografías 2 y 3 y luego escurrió aguas abajo por las quebradas Blanca, Choja y Maní afectando el lecho de las quebradas señaladas, afectación que va disminuyendo en la medida que se avanza aguas abajo.

Fotografía N°2 Piscinas de decantación  
517608,19 N 7675967,73 E

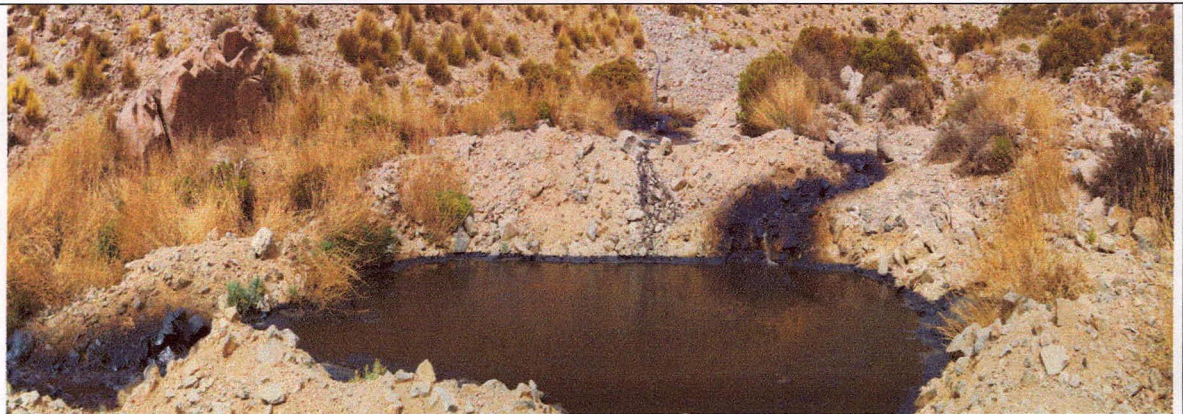
Fotografía N°3 Piscinas de decantación  
517608,2 N 7675937 E

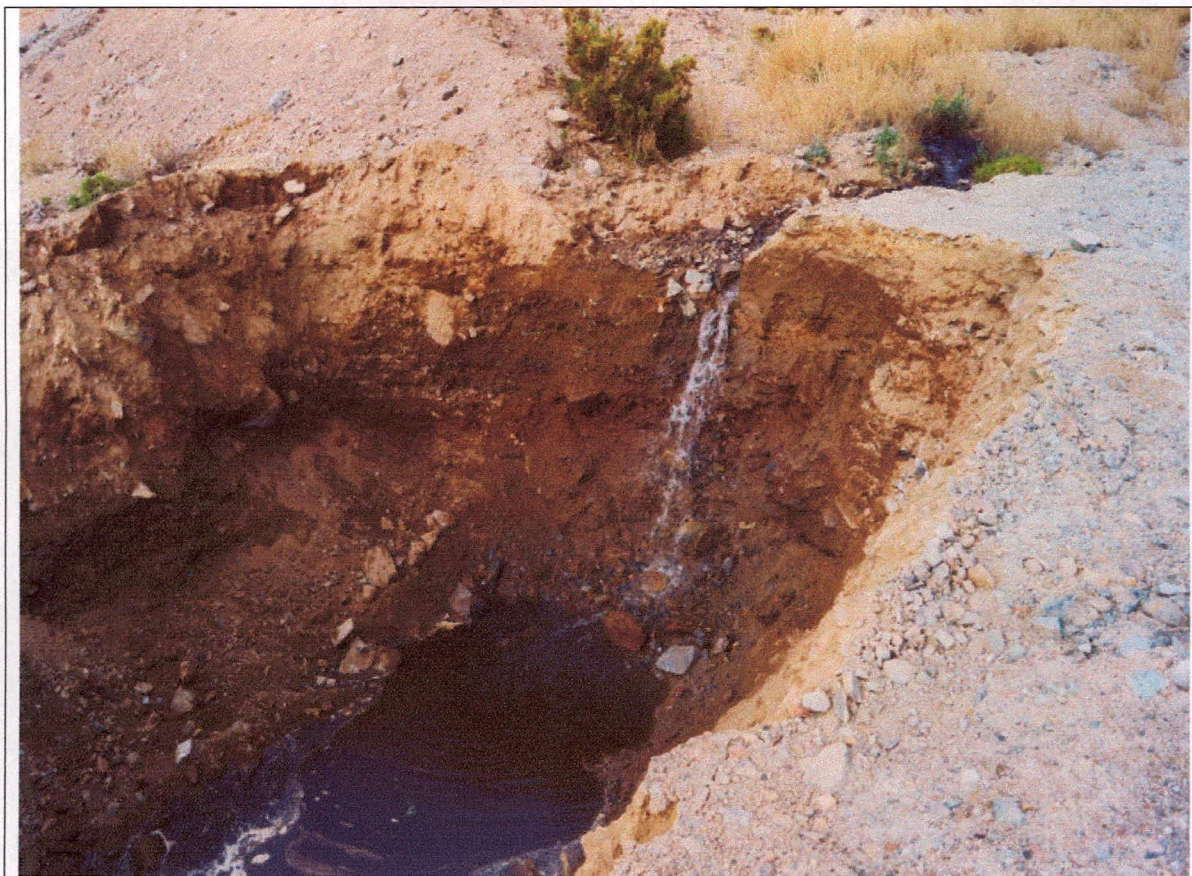
Fotografía N° 4 Calicata Contención 1  
19 K 517559,9 7675925,6

En efecto, se dispuso la construcción inmediata de dos zanjas de intercepción y además se procedió a cerrar el flujo de descarga de la PTAS a Quebrada Blanca y cerrar las cámaras del sistema de alcantarillado en el área afectada, como se aprecia en las fotografías 4, 5, 6 y 7.

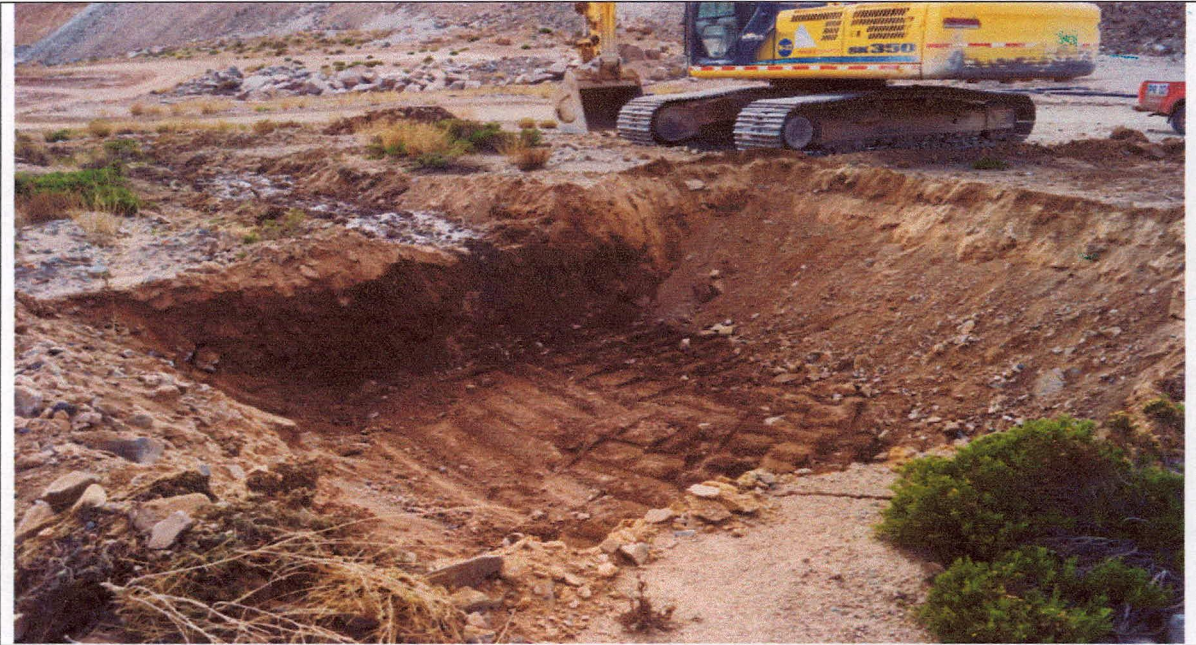
Fotografía N° 5 Calicata Contención 2  
19 K 517552,1 7675922

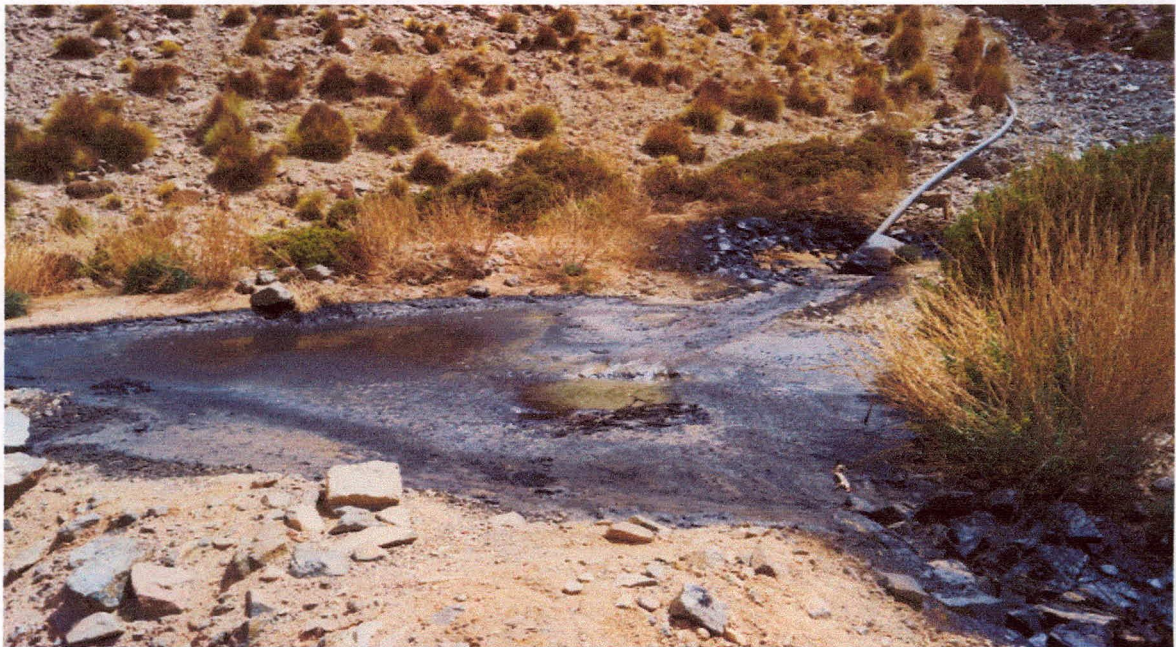
Fotografía N° 6 Punto de Descarga en PTAS sin flujo  
517608,19 N 7675967,73 E

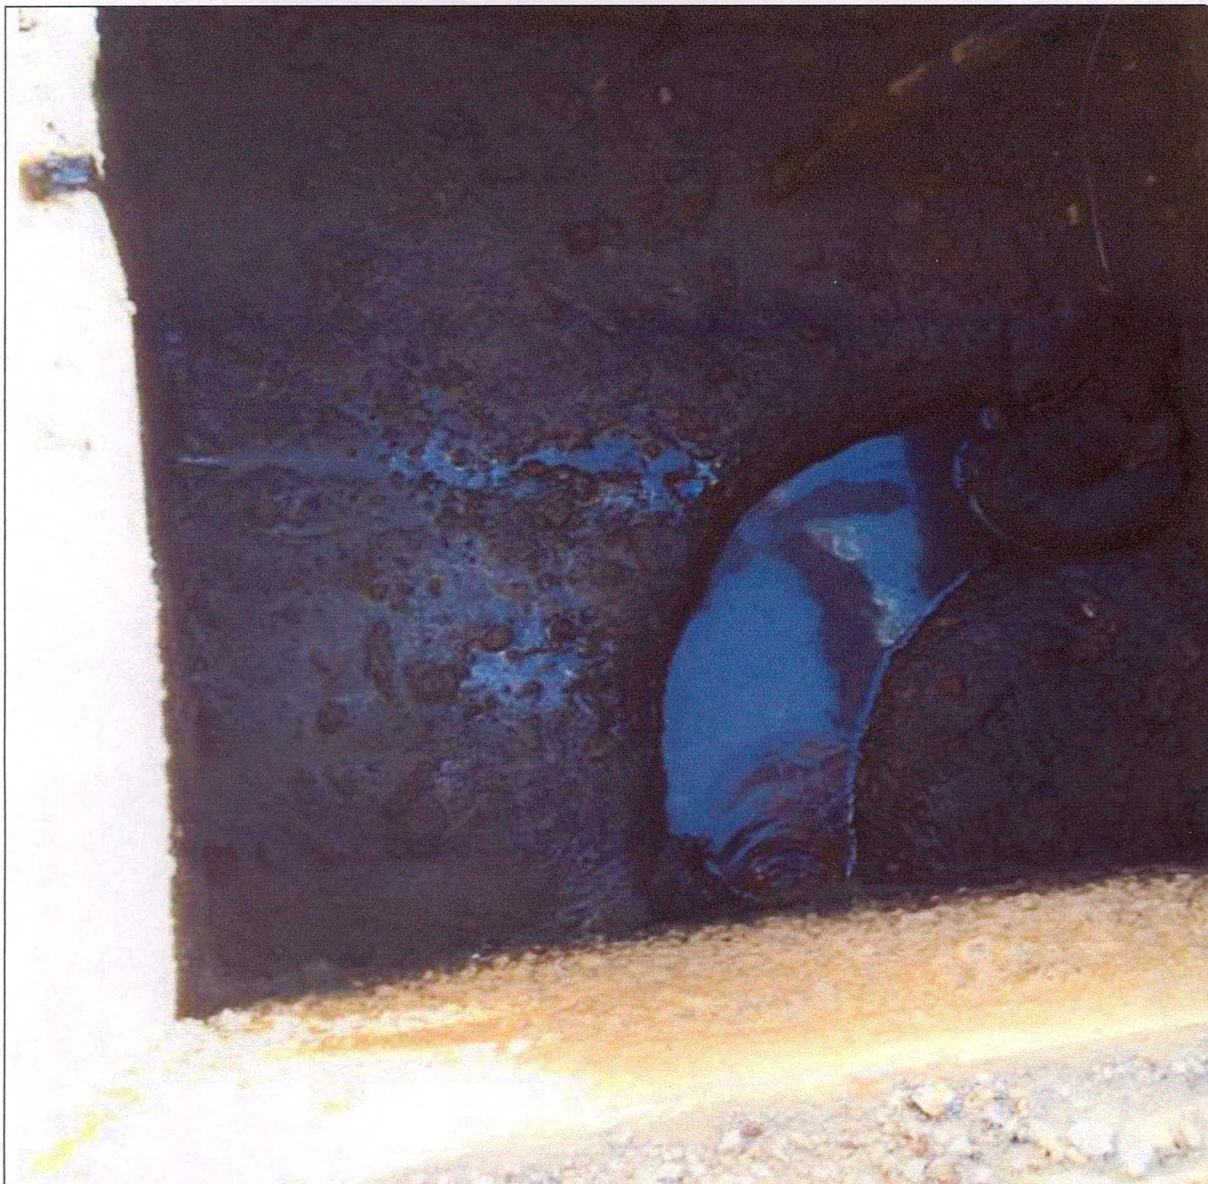
Fotografía N° 7 Cierre de Alcantarillado en Planta de refino  
521149N 7677476 E

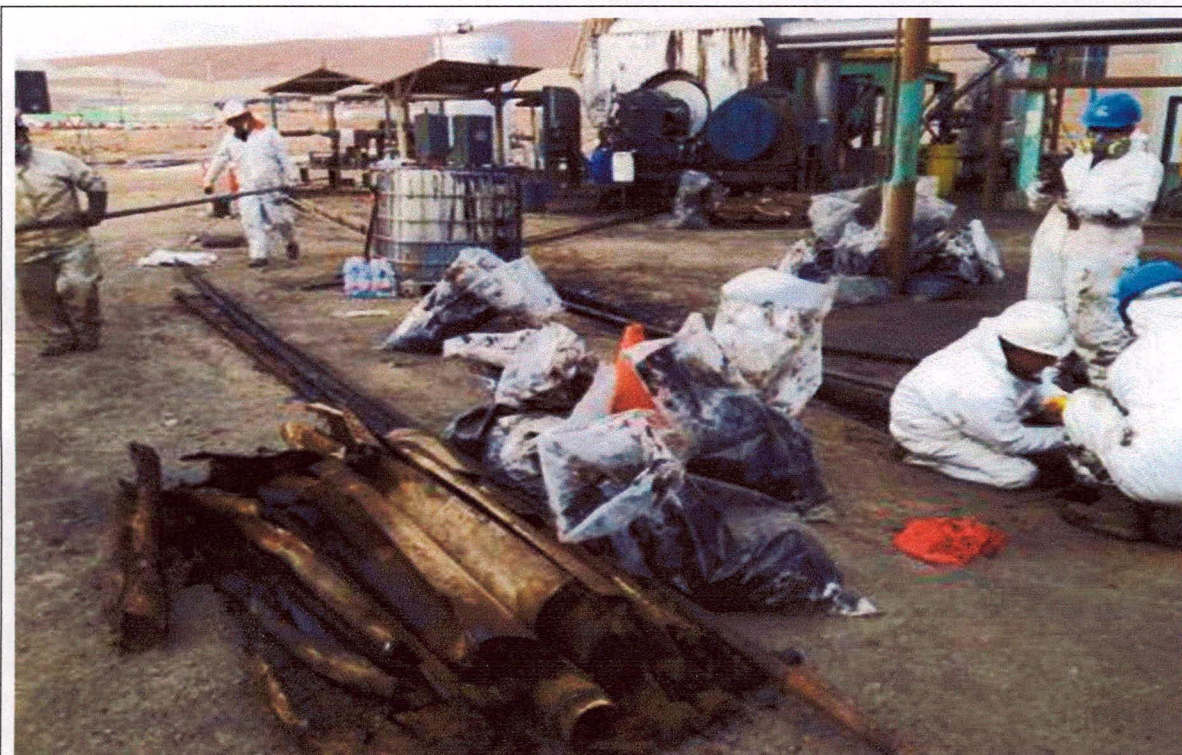
Fotografía N° 10 Limpieza de canaletas en sector de calentadores de refino

Adicionalmente comenzaron las labores de limpieza al interior de la faena y las áreas de mayor potencial contaminante según se acredita con las imágenes siguientes, tareas cuya ejecución se instruyó en razón del riesgo al medio ambiente en relación con la información meteorológica disponible en faena, según se acredita con las fotografías 10, 11, 12 y 13<sup>1</sup>

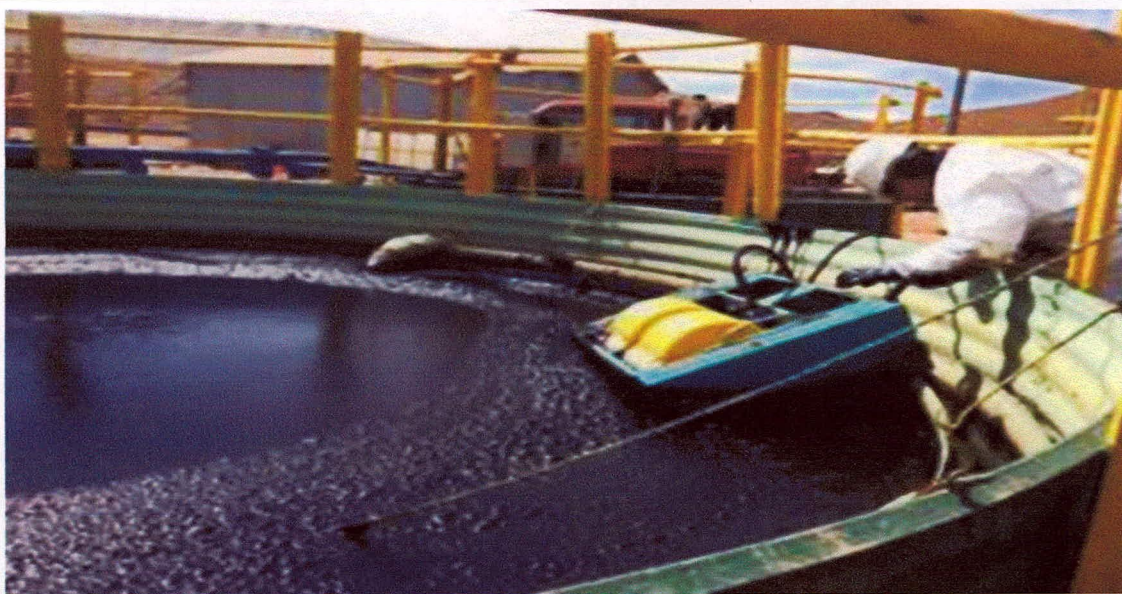
Fotografía N° 11 Limpieza de PTAS

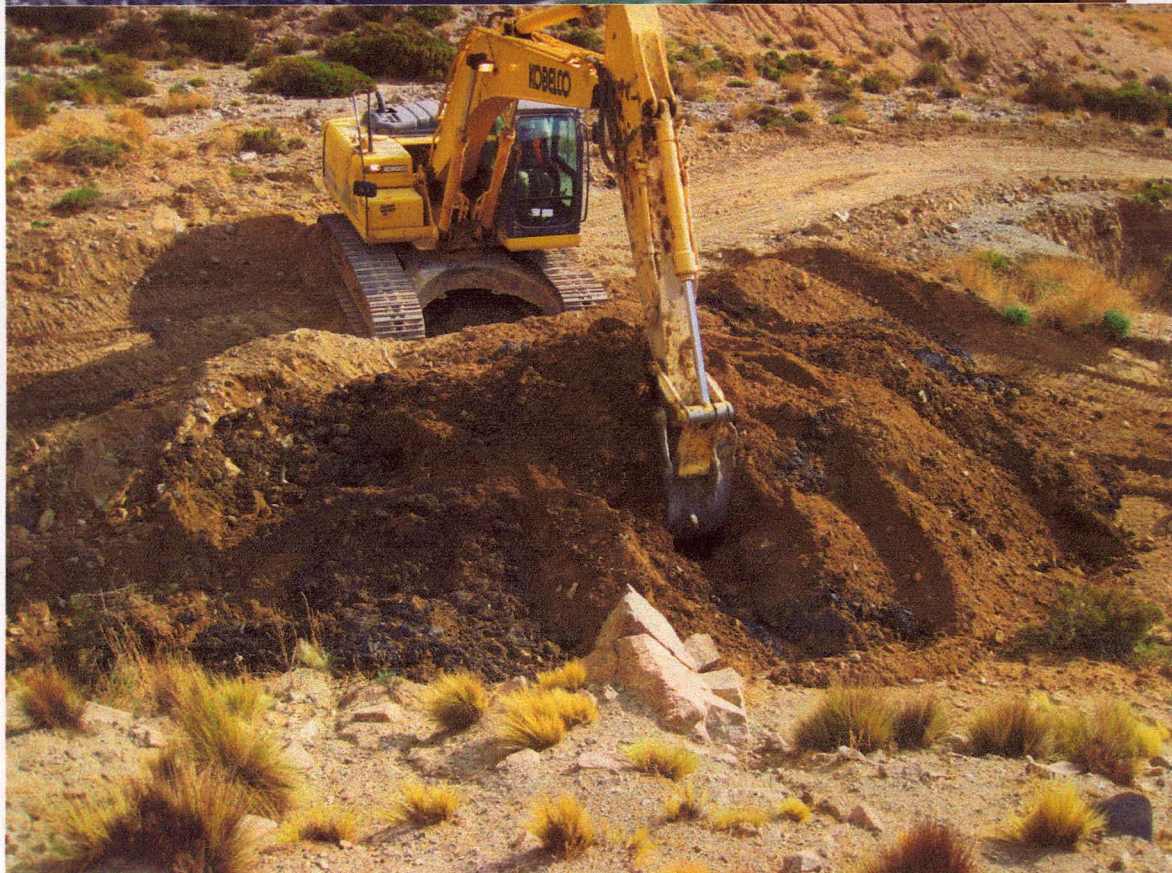
Fotografía N° 12 Limpieza de zanjas de decantación al pie de la descarga de PTAS

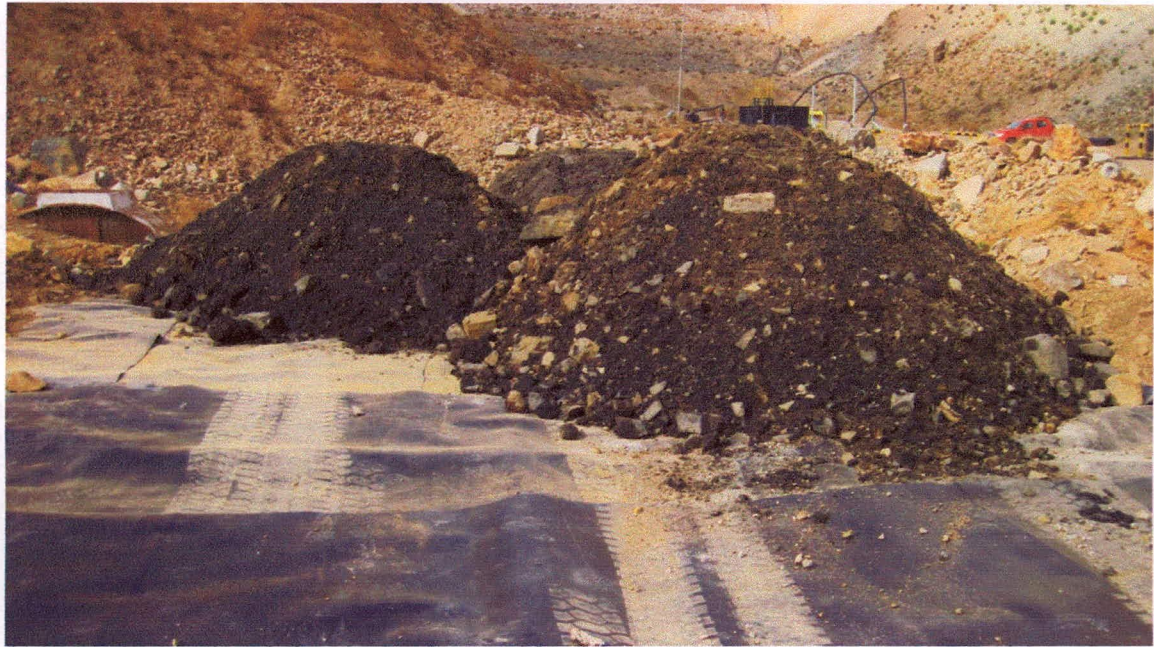
Fotografía N° 13 Punto de Acopio de material retirado de las zanjas de decantación ubicado pie de la descarga de PTAS

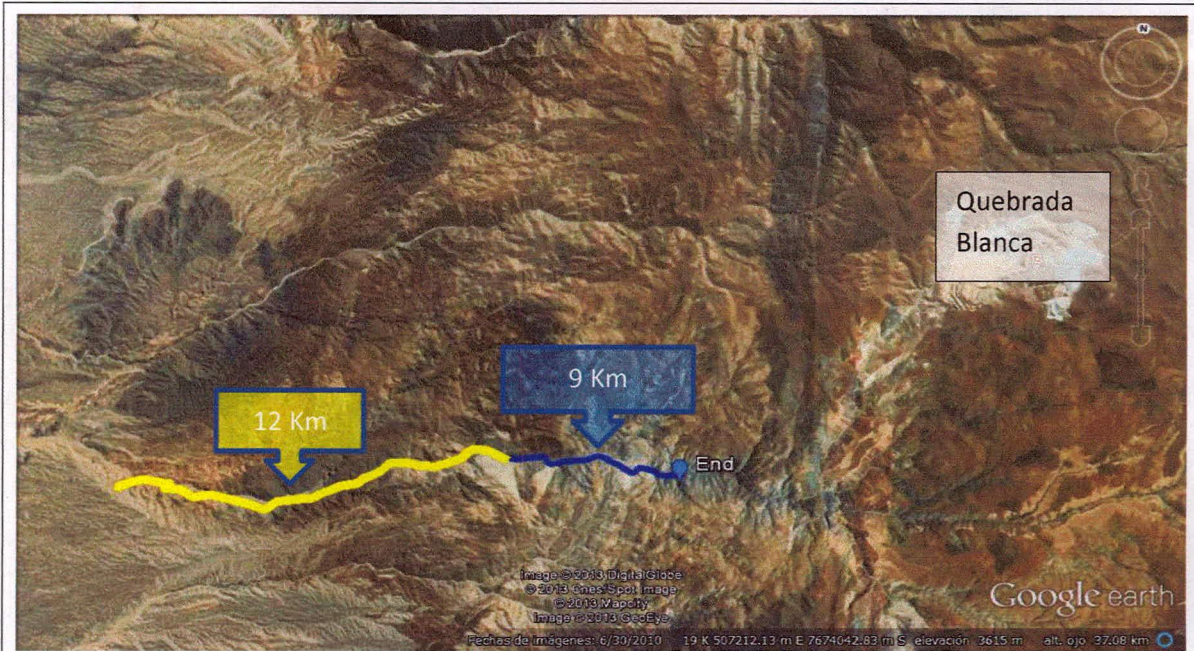
Hecho lo anterior, el día viernes 11 de enero de 2013 se concurrió a hacer una revisión al sector correspondiente a Quebrada de Maní advirtiendo indicios de contaminación por hidrocarburos en un recorrido de 19 Km según se muestra la figura N° 3, de los cuales 12 Km fueron recorridos en vehículo y 9 Km caminando.

Figura N° 3 Recorrido de Quebrada de Maní

Del recorrido referido es posible concluir que el escurrimiento de petróleo materia de la contingencia alcanzó un total de 35,4 Km los cuales resultaron afectados con hidrocarburos según se muestra las fotografías que se acompañan en un otrosí de esta presentación, recorrido en el cual se registraron tres hallazgos de roedores muertos, en avanzado estado de momificación.<sup>2</sup>
