MEMORÁNDUM DFZ N° 19/2012

ACTA DE INSPECCIÓN AMBIENTAL

Mina Quebrada Blanca

ORD.: **Nº 19 / 2013**
ANT.: Invitación a fiscalización mediante **Ord. Nº 116/2013** de la Superintendencia del Medio Ambiente, Región de Tarapacá.
MAT.: Informe de visita inspectiva por contingencia Compañía Minera Teck Quebrada Blanca S.A..
IQUIQUE, 15 de enero de 2013

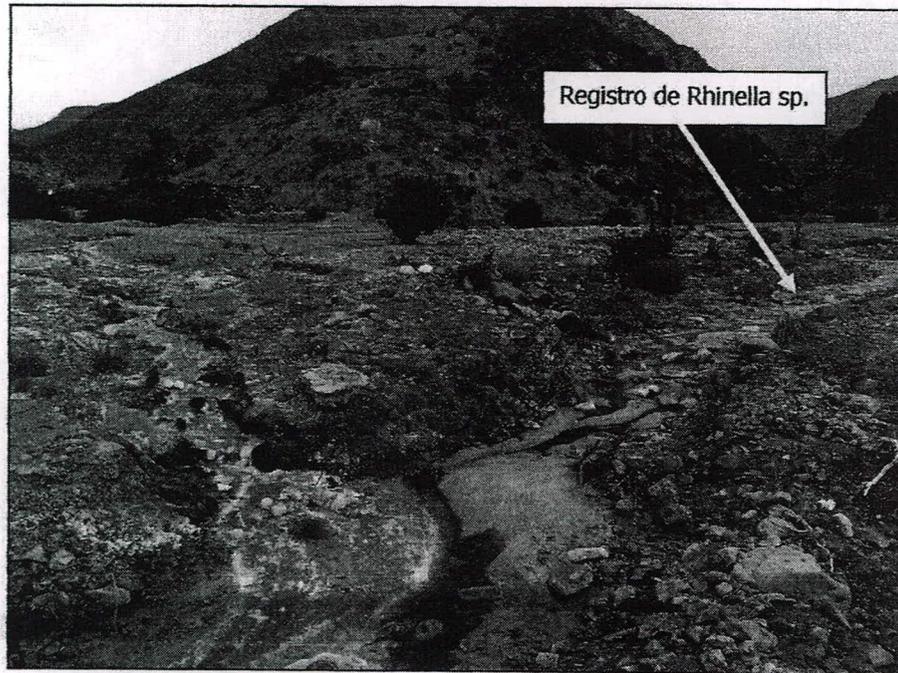
Fotografía 5: *Rhinella spinulosus* de Quebrada de Ramucho

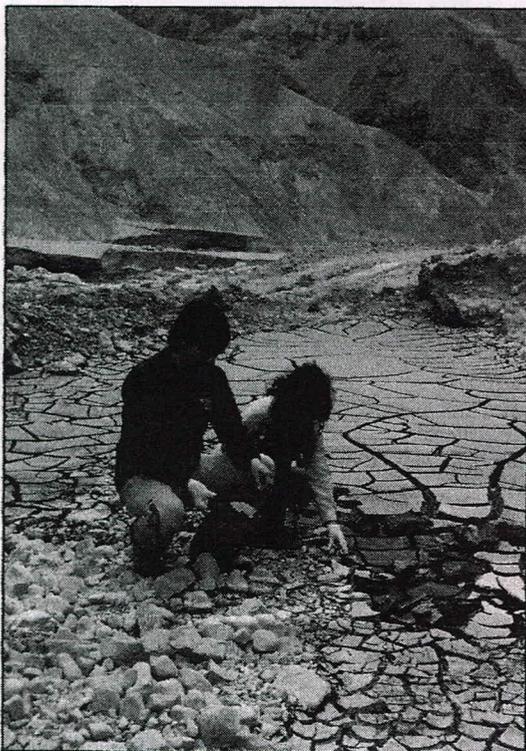
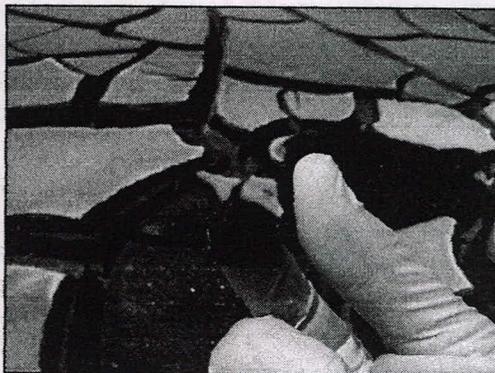
Fotografías 9 y 10: Restos de petróleo encontrado en Quebrada de Maní a 37 kilómetros de la descarga en Quebrada Blanca.

Una vez revisado el área, considerando las afectaciones a los Recursos Naturales Renovables de Quebrada Blanca, Quebrada Choja y Quebrada de Maní, producto de la contingencia de derrame de petróleo bunker y su recorrido por 37 kilómetros de quebradas (Foto 9 y 10); este Servicio Informa solicita que se exijan las siguientes medidas urgentes:

1. Monitoreos diarios en los sectores afectados por el contaminante, de manera de evaluar el estado de las poblaciones de fauna silvestre que se puedan haber visto afectadas por el derrame, así como aplicar las medidas de aviso a la autoridad y plan de acción en caso de encontrar animales afectados.
2. Visitas al sector de Quebrada de Maní con la finalidad de informar y evitar que se pueda utilizar el agua proveniente de Quebrada Blanca para algún tipo de actividad agronómica.
3. Limpieza inmediata de los sectores en los cuales se encuentra acumulado el hidrocarburo derramado, de manera de evitar que éste siga contaminando las quebradas.
4. Informar la solución para el funcionamiento de la Planta de Tratamiento de Aguas Servidas, considerando la actual situación de descarga de efluente con residuos de petróleo.

1. Informe que describa las causas de la contingencia y las medidas de solución para que no vuelva a generarse.
2. Estimación de la cantidad de petróleo bunker derramado a través de la descarga de la Planta de Tratamiento de Aguas Servidas a Quebrada Blanca.
3. Evaluación de los daños e impactos a suelo, agua, flora y fauna generados por el hidrocarburo derramado en Quebrada Blanca, Quebrada Choja y Quebrada Maní.
4. Establecer un Cronograma de trabajo para aplicar un plan de reparación de las quebradas afectadas concordado con la autoridad ambiental.
