**MEMORÁNDUM DFZ N° 20/2012**

ORD.: **Nº 19 / 2013**  
ANT.: Invitación a fiscalización mediante **Ord. Nº 116/2013** de la Superintendencia del Medio Ambiente, Región de Tarapacá.  
MAT.: Informe de visita inspectiva por contingencia Compañía Minera Teck Quebrada Blanca S.A..  
IQUIQUE, 15 de enero de 2013

Junto con saludarlo y en atención a la visita inspectiva efectuada los días 10 y 11 de enero del presente mes en los sectores de Quebrada Blanca, Quebrada Choja y Quebrada Maní, debido a una contingencia de la Compañía Minera Teck Quebrada Blanca S.A., este Servicio informa lo siguiente:

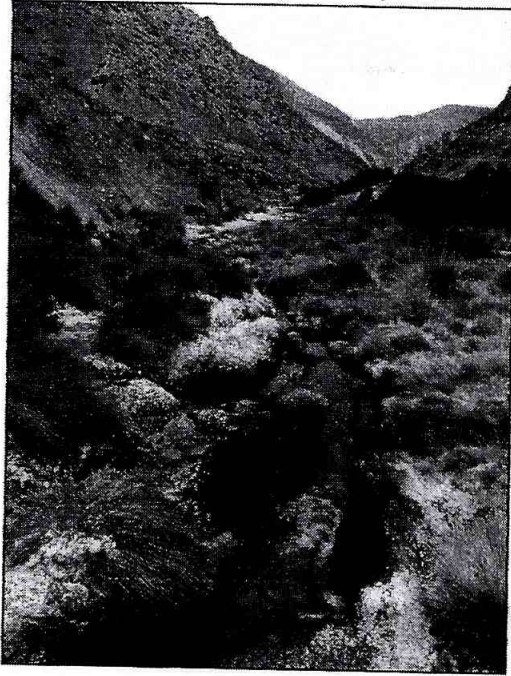
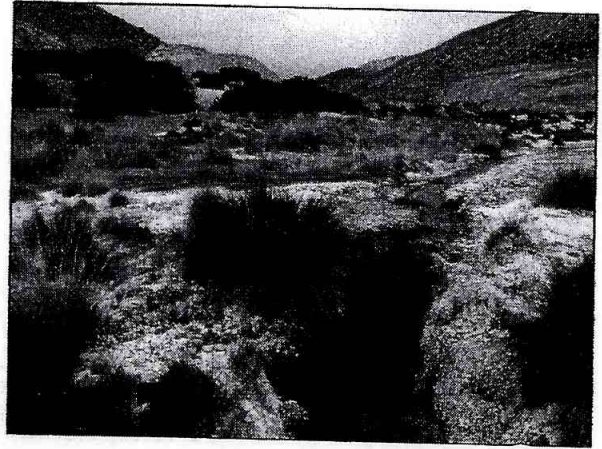
Una vez en el lugar, el día jueves 10 de enero, se procedió a verificar todo el sector involucrado en la afectación, partiendo por el sector del punto de descarga PTAS (punto 1) en el cual se observa un total de cuatro piscinas de contención con petróleo en toda su capacidad, siendo la más grande de ellas de un diámetro de 5 metros (Foto 1 y 2). Continuando el recorrido por Quebrada Blanca hacia el sur, se puede observar tapizado completamente el lecho del caudal superficial de dicha quebrada, pasando por la vegetación azonal correspondiente al Pajonal Salino de Quebrada Blanca de unos 900m<sup>2</sup> aprox. (Fotos 3 y 4) con vegetación cespitosa compuesta principalmente por el género *Festuca* y *Deyewia*, adicionalmente se encuentran algunos parches de vegetación con *Distichlis* y con vegetación de bofedal en menor cantidad (*Zameioscirpus*). Posteriormente bajando hacia Quebrada Choja, se observa la típica vegetación ribereña de piso preandino, donde destacan géneros tales como *Baccharis* y *Atriplex*, y finalmente en la Quebrada de Maní se observa cactáceas de *Corryocactus brevistulus*, *Haageocereus fascicularis* y *Cumulopuntia sphaerica*, además de algunos individuos de *Tetragonia*. Toda esta vegetación se encuentra afectada por el derrame de petróleo, el cual va disminuyendo en su concentración a medida que avanza por el caudal superficial y se va diluyendo quebrada abajo, sin embargo igualmente queda tapizado en algunos sectores con escasa escorrentía, así como en la vegetación que se encuentra ubicada en caudal superficial.

Fotografías 1 y 2: Punto de descarga

PTAS

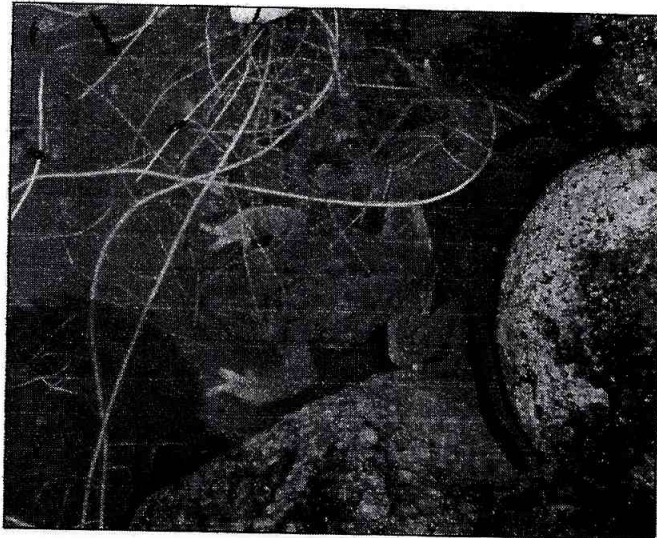
Fotografías 3 y 4: Pajonal Salino Quebrada Blanca

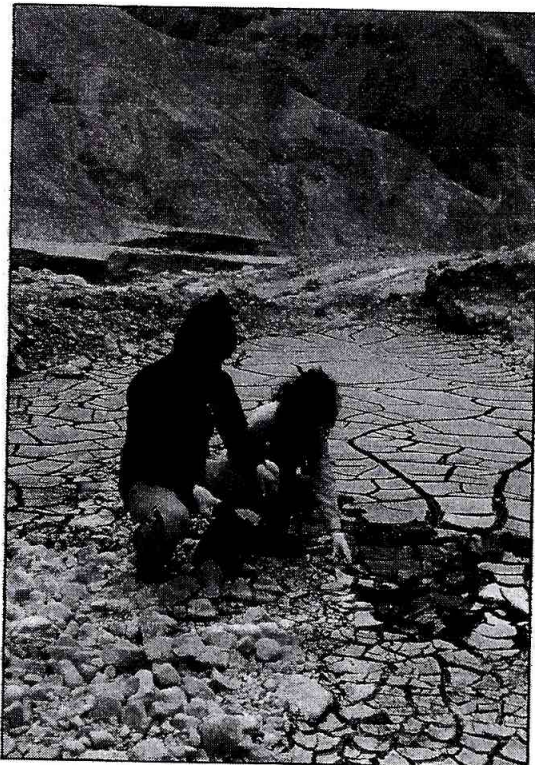
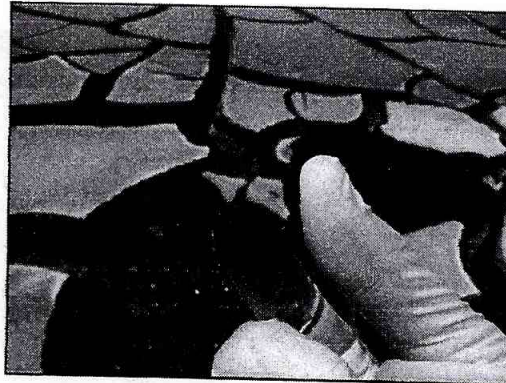
Fotografías 9 y 10: Restos de petróleo encontrado en Quebrada de Maní a 37 kilómetros de la descarga en Quebrada Blanca.

Una vez revisado el área, considerando las afectaciones a los Recursos Naturales Renovables de Quebrada Blanca, Quebrada Choja y Quebrada de Maní, producto de la contingencia de derrame de petróleo bunker y su recorrido por 37 kilómetros de quebradas (Foto 9 y 10); este Servicio Informa solicita que se exijan las siguientes medidas urgentes:

1. Monitoreos diarios en los sectores afectados por el contaminante, de manera de evaluar el estado de las poblaciones de fauna silvestre que se puedan haber visto afectadas por el derrame, así como aplicar las medidas de aviso a la autoridad y plan de acción en caso de encontrar animales afectados.
2. Visitas al sector de Quebrada de Maní con la finalidad de informar y evitar que se pueda utilizar el agua proveniente de Quebrada Blanca para algún tipo de actividad agronómica.
3. Limpieza inmediata de los sectores en los cuales se encuentra acumulado el hidrocarburo derramado, de manera de evitar que éste siga contaminando las quebradas.
4. Informar la solución para el funcionamiento de la Planta de Tratamiento de Aguas Servidas, considerando la actual situación de descarga de efluente con residuos de petróleo.

1. Informe que describa las causas de la contingencia y las medidas de solución para que no vuelva a generarse.
2. Estimación de la cantidad de petróleo bunker derramado a través de la descarga de la Planta de Tratamiento de Aguas Servidas a Quebrada Blanca.
3. Evaluación de los daños e impactos a suelo, agua, flora y fauna generados por el hidrocarburo derramado en Quebrada Blanca, Quebrada Choja y Quebrada Maní.
4. Establecer un Cronograma de trabajo para aplicar un plan de reparación de las quebradas afectadas concordado con la autoridad ambiental.
