INFORME DE FISCALIZACIÓN AMBIENTAL

Verificación Autodenuncia

Minera Quebrada Blanca

DFZ-2013-I-13-IA

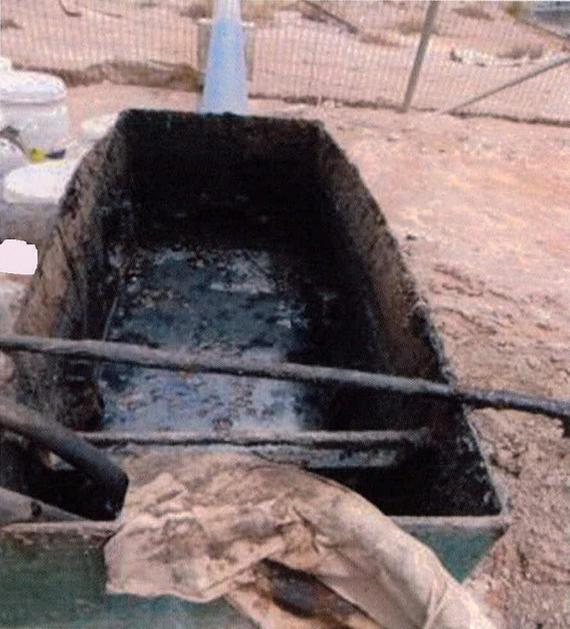
N°: 1	Materia autodenunciada: "El producto alcanzó la Planta de Tratamiento de Aguas Servidas (PTAS)"	Hecho(s) Constatado(s): La PTAS no se encuentran en funcionamiento el día de Inspección Ambiental (IA), de acuerdo a inspección visual y fotográfica de la tubería de alimentación, la persona encargada Alí Apablaza informó que las aguas servidas son enviadas "sin tratamiento" al tranque de acumulación (Ciénaga), lo cual no se pudo verificar visualmente.	Nombre del Sector: Planta de Tratamiento de Aguas Servidas.
Actividades de inspección realizadas: Fotografía N° 1

Descripción Medio de Prueba: En fotografía N°1 se aprecia que no existe ingreso de aguas servidas a la PTAS, si no que la tubería de alimentación se encuentra con petróleo Bunker en su interior, con lo cual se verifica que, tal como señala la autodenuncia, la fuga de petróleo ingresó a la PTAS.

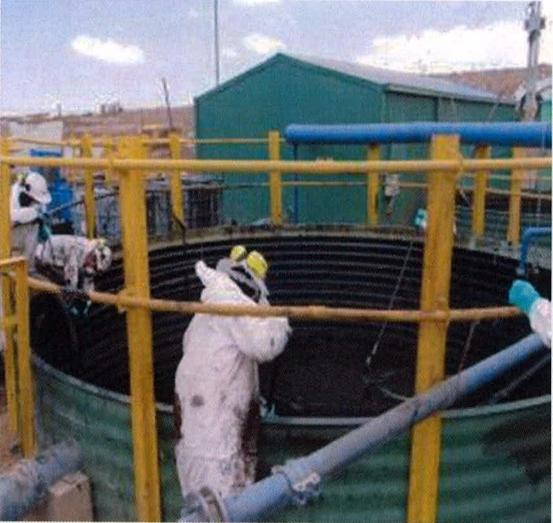
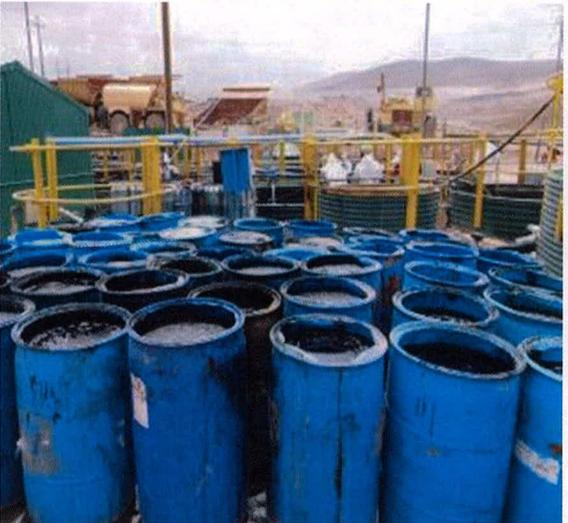
N°: 2	Materia autodenunciada: “El producto alcanzó la Planta de Tratamiento de Aguas Servidas (PTAS)”	Hecho(s) Constatado(s): Durante la IA, personal de la Compañía se encontraban realizando labores de limpieza y remoción de petróleo desde estanques de la PTAS, el cual estaba siendo cargado en un camión aljibe. Se constató el almacenamiento de petróleo en bins y bidones plásticos	Nombre del Sector: Planta de Tratamiento de Aguas Servidas.
Actividades de inspección realizadas: Fotografías N° 2 y N° 3.		Descripción Medio de Prueba: En fotografías N°2 y N°3 se registra personal realizando limpieza de petróleo, de los diferentes componentes de la PTAS, el cual estaba siendo cargado en un camión aljibe y se visualizaron más de 30 contenedores plásticos de 200 litros, con petróleo Bunker en su interior.

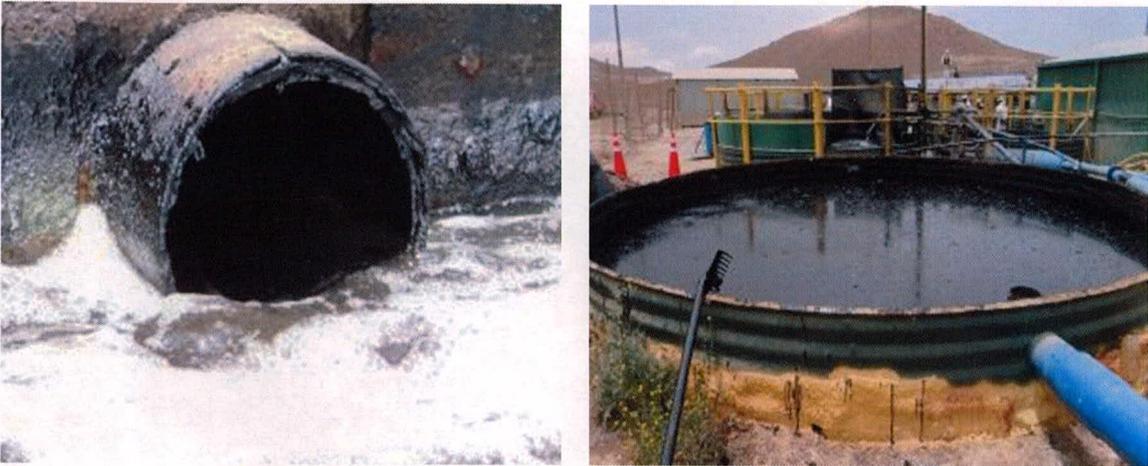
N°: 3	Materia autodenunciada: "El producto alcanzó la Planta de Tratamiento de Aguas Servidas (PTAS)"	Hecho(s) Constatado(s): Se constata que las tuberías del sistema de estanques de la PTAS, se encuentran con petróleo en sus paredes internas, lo cual evidencia el ingreso de dicho producto a la PTAS.	Nombre del Sector: Planta de Tratamiento de Aguas Servidas
Actividades de inspección realizadas: Fotografías N° 4 y N° 5

Descripción Medio de Prueba: La fotografía N°4 muestra una de las cañerías del sistema de estanques de operación de la PTAS, en la cual se puede observar petróleo adherido en sus paredes internas. La fotografía N° 5 da cuenta de la presencia del hidrocarburo en otras de las unidades del proceo de tratamiento de aguas servidas.

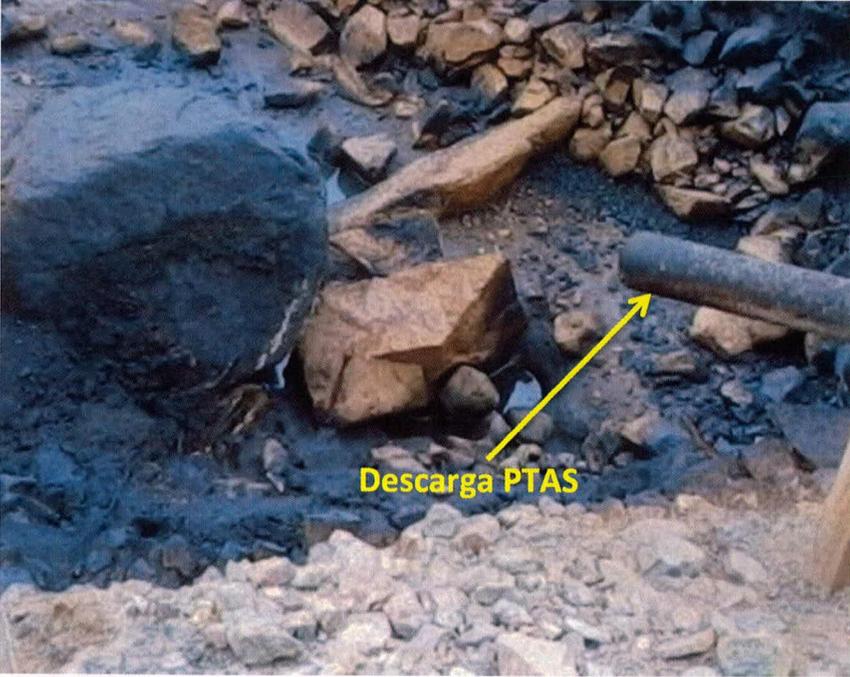
N°: 4	Materia autodenunciada: "A raíz de lo anterior, parte del petróleo objeto de la presente escurrió a lo largo de las Quebradas Blanca y Choja"	Hecho(s) Constatado(s): Se constató que el petróleo fugado fue descargado a la Quebrada Blanca a través de la descarga del efluente de la PTAS	Nombre del Sector: Descarga efluente PTAS en Quebrada Blanca.
Actividades de inspección realizadas: Fotografía N° 6 (10/01/2013)

Descripción Medio de Prueba: En fotografía N° 6 se observa la tubería de descarga de la PTAS, con evidencias de la presencia del hidrocarburo.

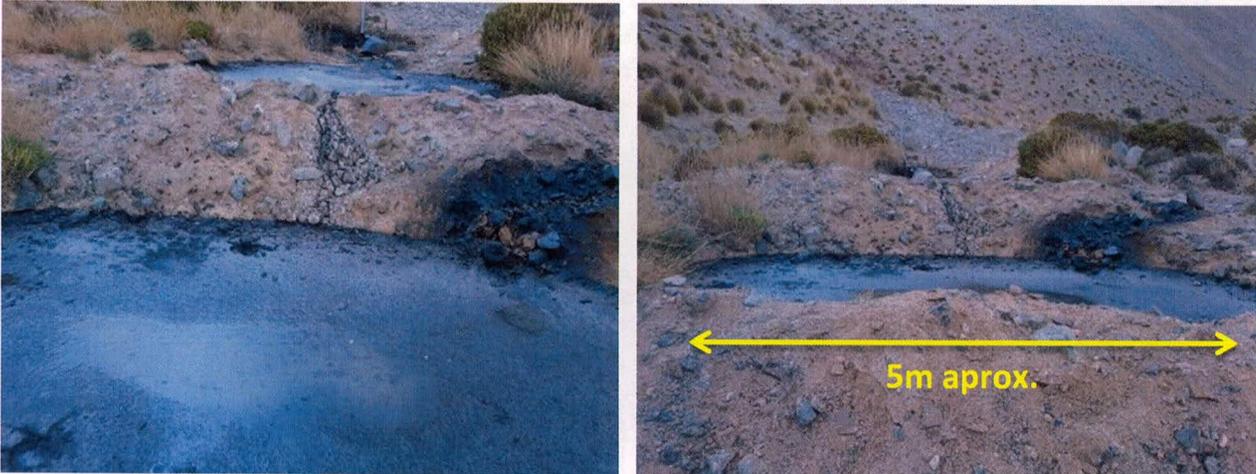
N°: 5	Materia autodenunciada: "A raíz de lo anterior, parte del petróleo objeto de la presente escurrió a lo largo de las Quebradas Blanca y Choja"	Hecho(s) Constatado(s): En inspección subprogramada realizada con fecha 10 de enero de 2013 , se constató la existencia de cuatro piscinas de contención cubiertas de petróleo en toda su capacidad, la más grande de ellas, de un diámetro aproximado de 5 metros.	Nombre del Sector: Descarga efluente PTAS en Quebrada Blanca.
Actividades de inspección realizadas: Fotografías N° 7 y N° 8 (10/01/2013)

Descripción Medio de Prueba: En fotografía N° 7 y 8 se aprecian piscinas de contención del derrame de petróleo.

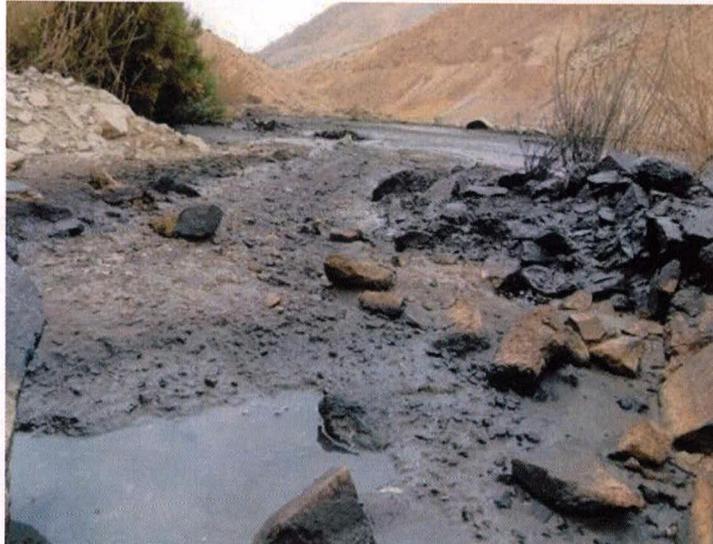
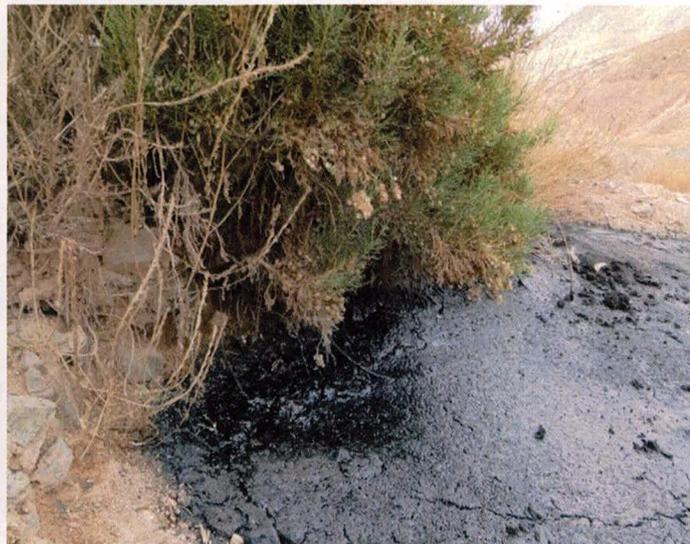
Fotografías N° 9 y 10 (10/01/2013)

En fotografías N° 9 y 10 se observa el escurrimiento del derrame en sector de la quebrada.

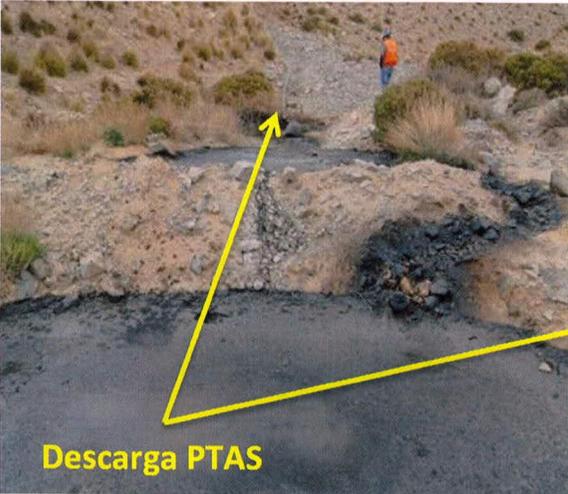
N°: 6	Materia autodenunciada: "A raíz de lo anterior, parte del petróleo objeto de la presente escurrió a lo largo de las Quebradas Blanca y Choja"	Hecho(s) Constatado(s): En IA del día 16 de enero de 2013 , en el mismo sector descrito anteriormente, se constató la presencia de dos piscinas. La primera de ella de aprox. 6x3,5x1,5 metros y la segunda de ellas de 4x6x1,5 metros, la segunda piscina a 18 metros aguas abajo de la primera. En ambas piscinas se efectuaron trabajos de remoción de petróleo pudiendo identificar restos del derrame sólo en algunas formaciones rocosas (piedras y sectores aislados).	Nombre del Sector: Descarga efluente PTAS en Quebrada Blanca
Actividades de inspección realizadas: Fotografía N° 11 (10/01/2013)

Descarga PTAS		Descripción Medio de Prueba: En fotografía N° 11 del día 10/01/2013, se aprecia la contención de petróleo en piscinas implementadas en la descarga de la PTAS. En fotografía N° 12 del día 16/01/2013, se observa que se realizaron trabajos de remoción de petróleo de las piscinas que se observan en la fotografía N° 9.

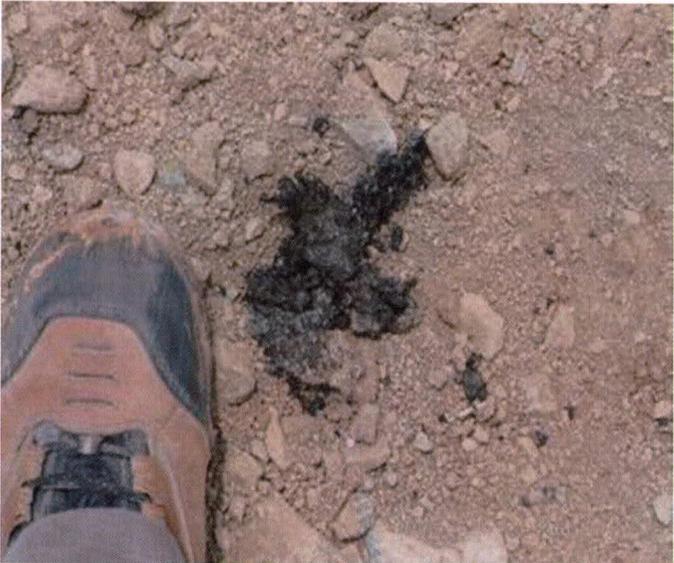
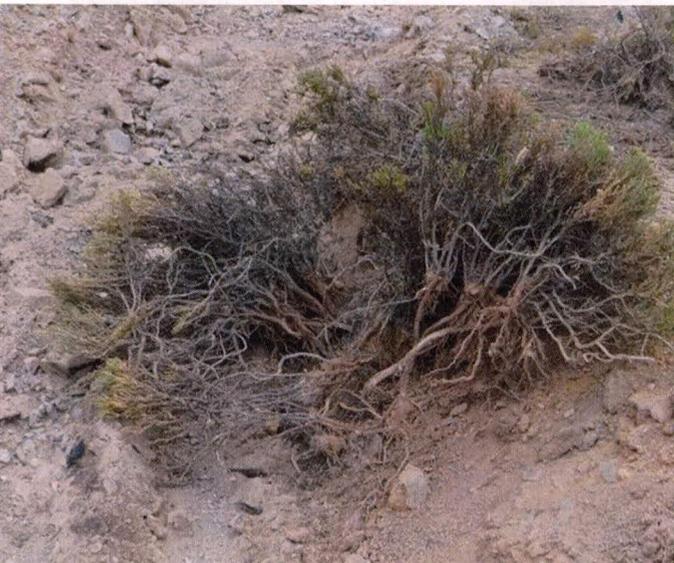
N°: 7	Materia autodenunciada: "A raíz de lo anterior, parte del petróleo objeto de la presente escurrió a lo largo de las Quebradas Blanca y Choja"	Hecho(s) Constatado(s): Como se señaló anteriormente se constató que las piscinas de contención del derrame fueron objeto de remoción de petróleo. Al respecto se constataron restos del derrame de petróleo sólo en algunas formaciones rocosas (piedras y sectores aislados). Además productos de estos trabajos se constató la remoción de especies vegetales.	Nombre del Sector: Descarga efluente PTAS en Quebrada Blanca.
Actividades de inspección realizadas: Fotografías N° 13 y 14 (16/01/2013) <div style="display: flex; justify-content: space-around; align-items: center;">

</div>			Descripción Medio de Prueba: En fotografías N° 13 y 14 se observan los restos de los trabajos de remoción de las piscinas y la remoción de especies vegetales.

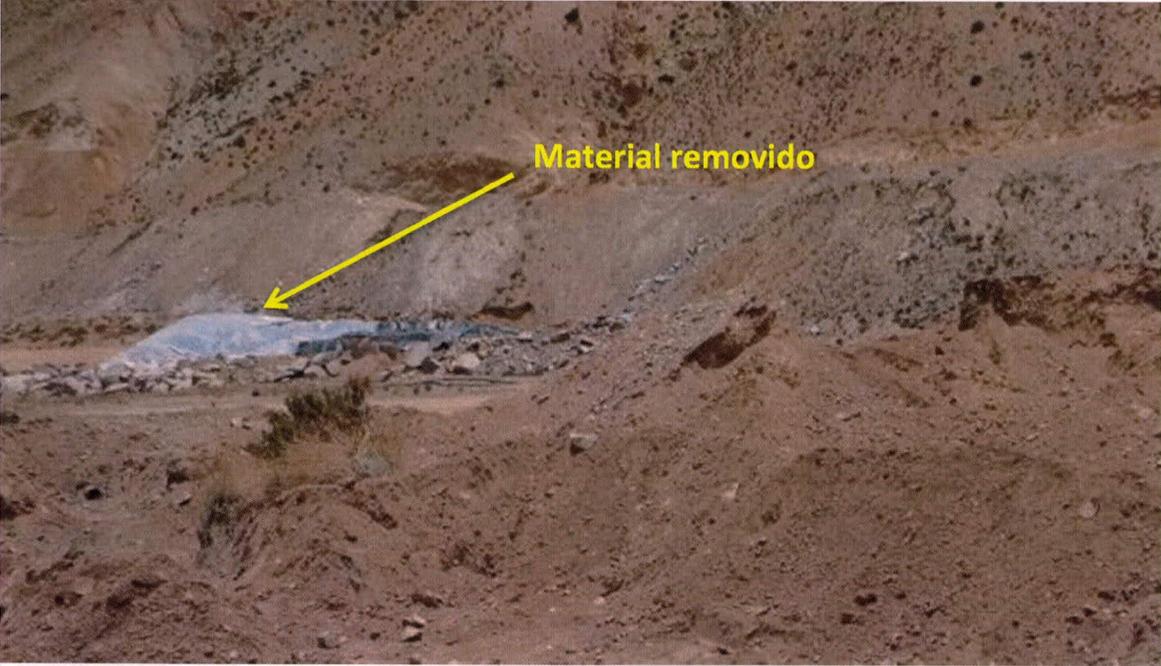
N°: 8	Materia Autodenunciada: "A raíz de lo anterior, parte del petróleo objeto de la presente escurrió a lo largo de las Quebradas Blanca y Choja"	Hecho(s) Constatado(s): El material removido del sector de piscinas mediante maquinaria pesada, es almacenado cubierto en terreno colindante a las mismas.	Nombre del Sector: Descarga efluente PTAS en Quebrada Blanca.
Actividades de inspección realizadas: Fotografía N° 15 (16/01/2013)

Descripción Medio de Prueba: En fotografía N° 15 se observa el material con petróleo removido de las piscinas de contención de petróleo.

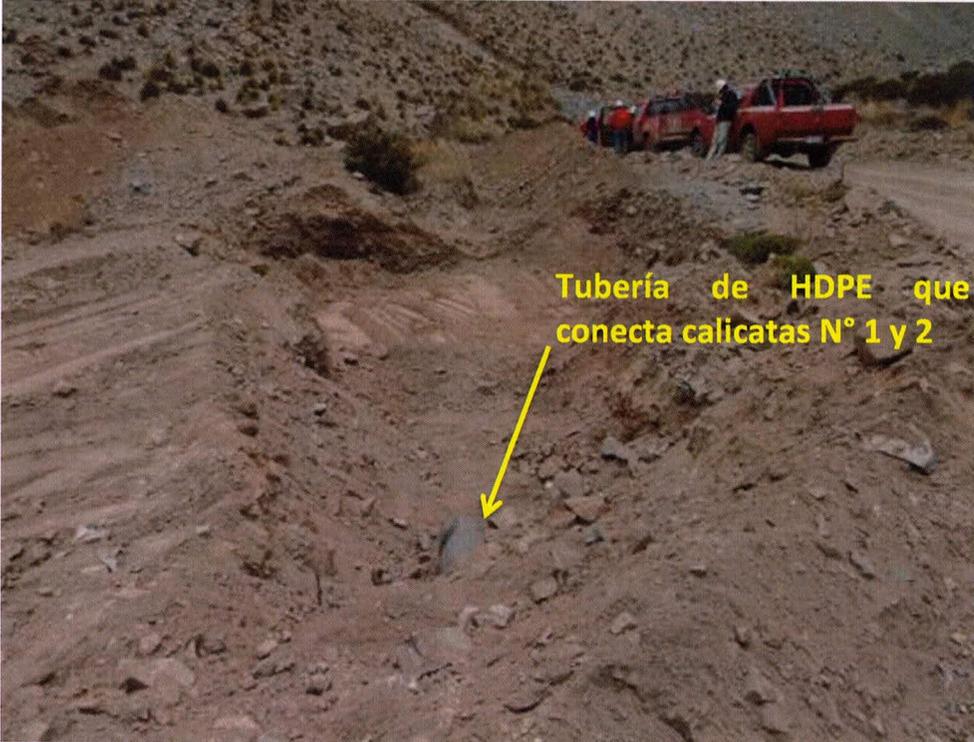
N°: 9	Materia autodenunciada: "A raíz de lo anterior, parte del petróleo objeto de la presente escurrió a lo largo de las Quebradas Blanca y Choja"	Hecho(s) Constatado(s): Se constata además, en el sector del punto de descarga, la existencia de dos piscinas adicionales "Calicatas", la primera de ellas (Calicata N° 1) ubicada a 10 metros aguas abajo de la 2° piscina (singularizada en el hecho constatado N° 6) de dimensiones 7x1,8x7,8 metros sin sistema de impermeabilización, la segunda se ubica a 11 metros aguas abajo de la calicata N°1, presentando dimensiones 6,5x1,8x6 metros aproximadamente. Ambas calicatas se ubican en el eje de escurrimiento de Quebrada Blanca.	Nombre del Sector: Descarga efluente PTAS en Quebrada Blanca
Actividades de inspección realizadas: Fotografía N° 16 (16/01/2013)

Descripción Medio de Prueba: Fotografías N° 16. Vista calicata N°1. Se observa que se encuentra sin medio impermeabilizante y en su parte inferior en dirección hacia la parte baja de la Quebrada Blanca se observa, una tubería de HDPE que conecta la calicata n°1 con la calicata N°2, 11 metros aguas debajo de la primera.

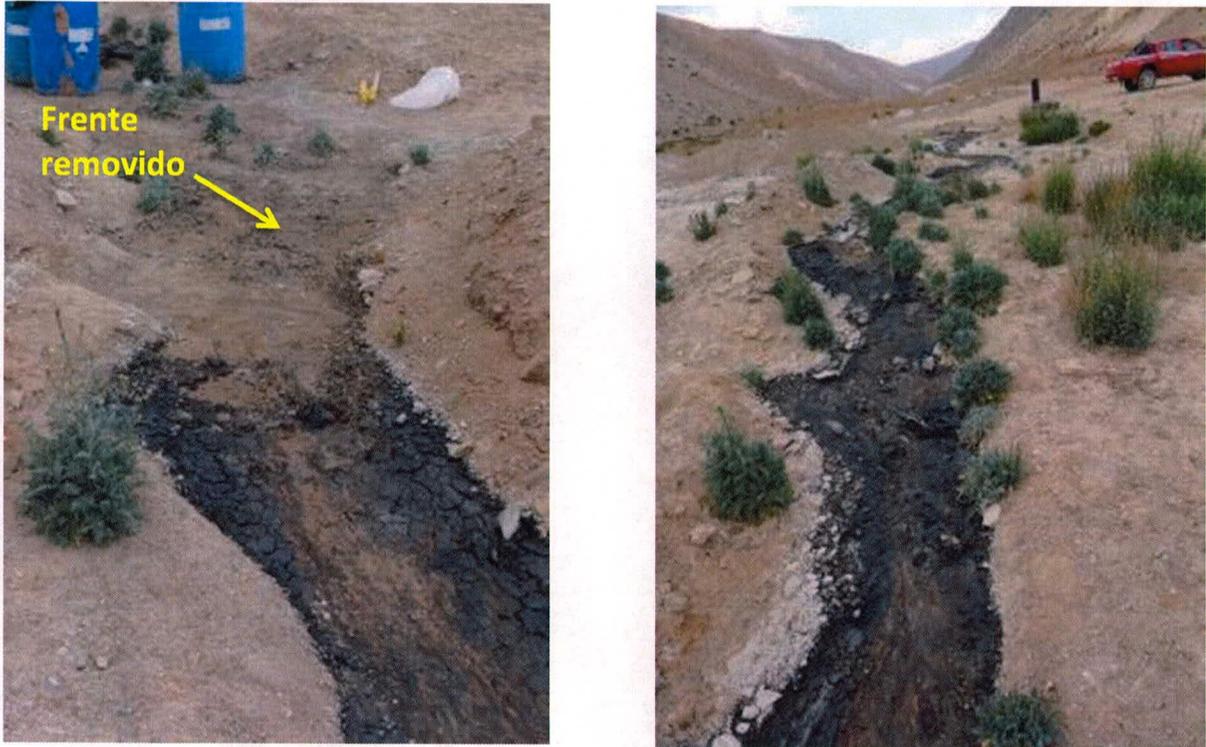
N°: 10	Materia autodenunciada: "A raíz de lo anterior, parte del petróleo objeto de la presente escurrió a lo largo de las Quebradas Blanca y Choja"	Hecho(s) Constatado(s): Dentro del eje de escurrimiento, se constata existencia de petróleo residual en el sector de avance del frente removido. Hacia aguas abajo se observa una capa continua del derrame, coordenadas (517314 E, 7675589 S)	Nombre del Sector: Punto Descarga PTAS - Pajonal Salino (Bofedal, Comunidad 23).
Actividades de inspección realizadas: Fotografías N° 17 y 18 (16/01/2013)

Descripción Medio de Prueba: Fotografías N° 17-18 Se constata la diferencia entre frente removido en comparación con la situación aguas abajo, donde se observa una capa continua de petróleo producto del derrame.

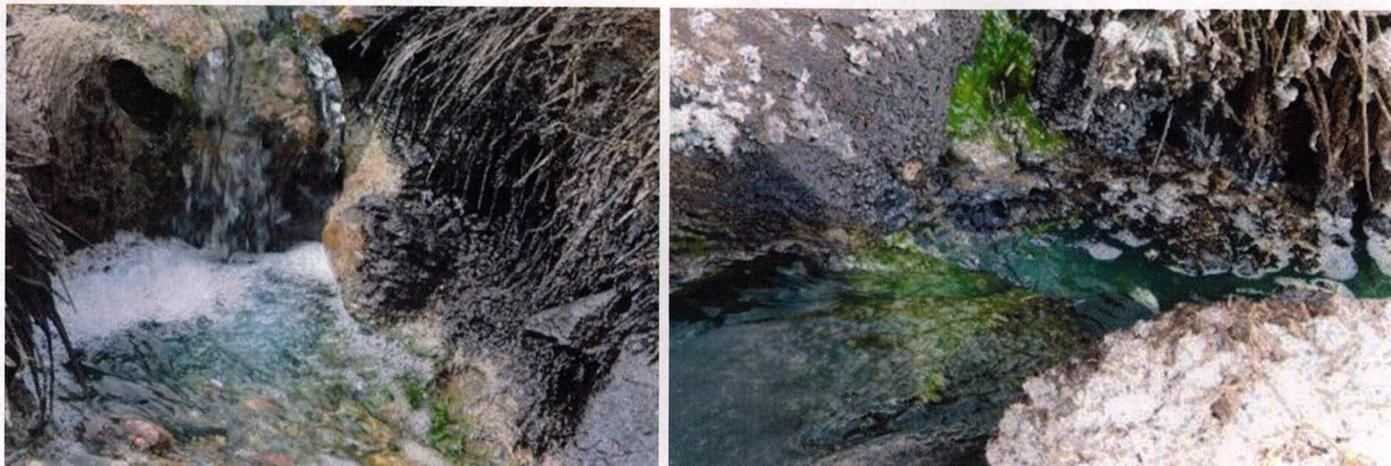
Fotografías N° 23 y 24

Fotografías N° 23 y 24. En estas imágenes se puede observar en detalle el petróleo en las paredes del cauce, como la impregnación de la flora del bofedal.

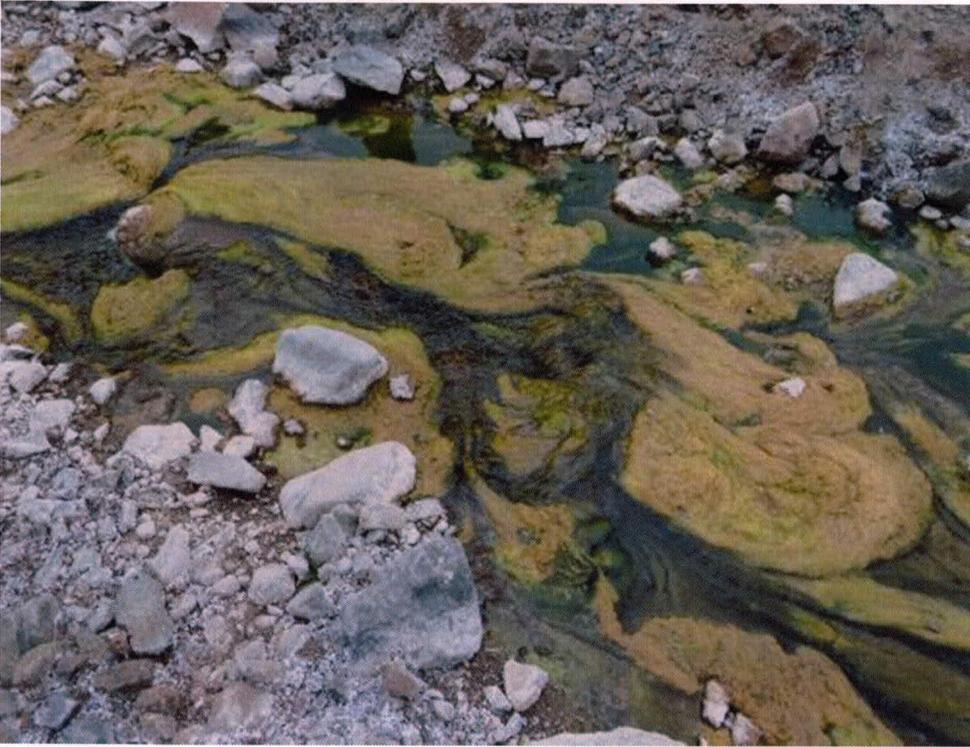
N°: 14	Materia autodenunciada: "A raíz de lo anterior, parte del petróleo objeto de la presente escurrió a lo largo de las Quebradas Blanca y Choja"	Hecho(s) Constatado(s): En Quebrada de Ramucho se puede observar que existe una flora acuática rica y sin problemas de contaminación.	Nombre del Sector: Quebrada de Ramucho previa confluencia con Quebrada Blanca.
Actividades de inspección realizadas: Fotografías N° 25

Descripción Medio de Prueba: Fotografía N° 25 Quebrada de Ramucho previo al sector de confluencia con Quebrada Blanca. No se constata la presencia de hidrocarburo.

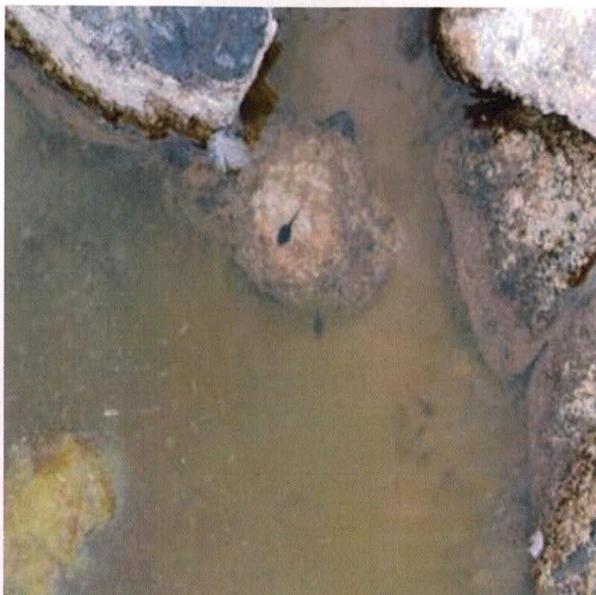
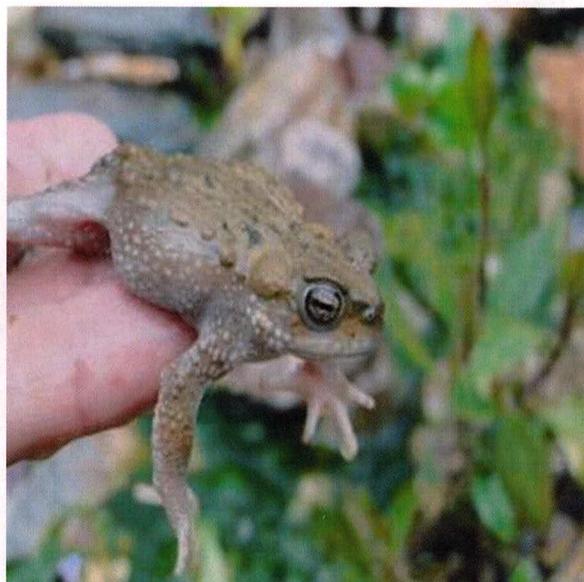
N°: 15	Materia autodenunciada: "A raíz de lo anterior, parte del petróleo objeto de la presente escurrió a lo largo de las Quebradas Blanca y Choja"	Hecho(s) Constatado(s): Profesional del SAG realiza una búsqueda activa de anfibios en las diferentes Quebradas (Blanca, Ramucho, Choja), encontrando individuos de anfibios de la especie <i>Rhinella spinulosus</i> en estado de renacuajos y adultos, sólo en la Quebrada Ramucho.	Nombre del Sector: Quebrada de Ramucho previa confluencia con Quebrada Blanca.
Actividades de inspección realizadas: Fotografías N° 26 y 27			Descripción Medio de Prueba: Fotografías N° 26 y 27 dan cuenta los individuos de anfibios en la Quebrada de Ramucho, cabe señalar que el profesional del SAG, no encontró ningún tipo de anfibio en Quebrada Blanca y Quebrada Choja.

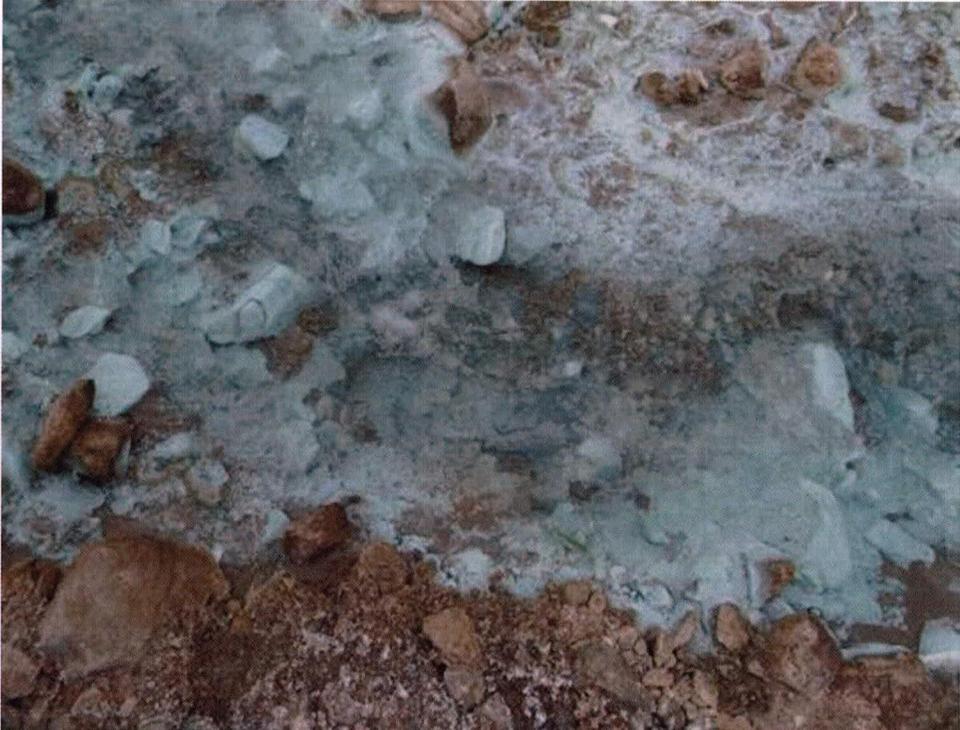
N°: 18	Materia autodenunciada: "A raíz de lo anterior, parte del petróleo objeto de la presente escurrió a lo largo de las Quebradas Blanca y Choja"	Hecho(s) Constatado(s): Al inicio de Quebrada Choja, las rocas evidencian un color verde, color característico del sulfato de cobre	Nombre del Sector: Quebrada Choja.
Actividades de inspección realizadas: Fotografía N° 28

Descripción Medio de Prueba: Fotografías N° 28 Color verdoso en fondo y piedras del lecho en inicio de Quebrada Choja, cabe destacar que este colorido continúa aguas abajo por el lecho de la Quebrada.

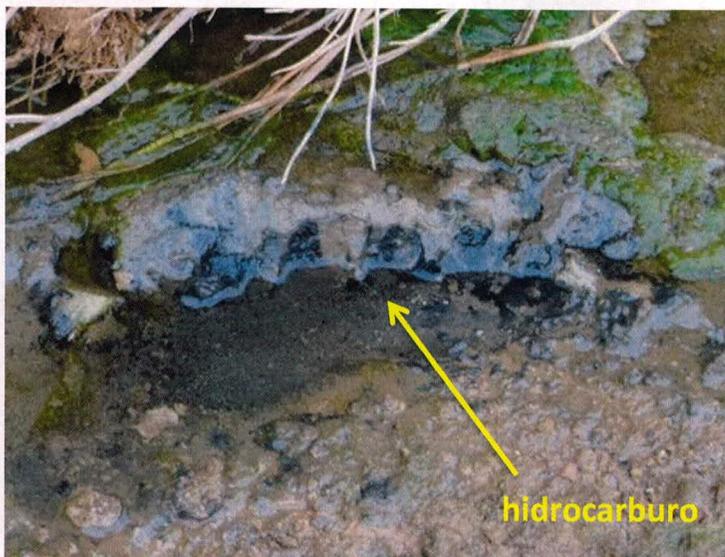
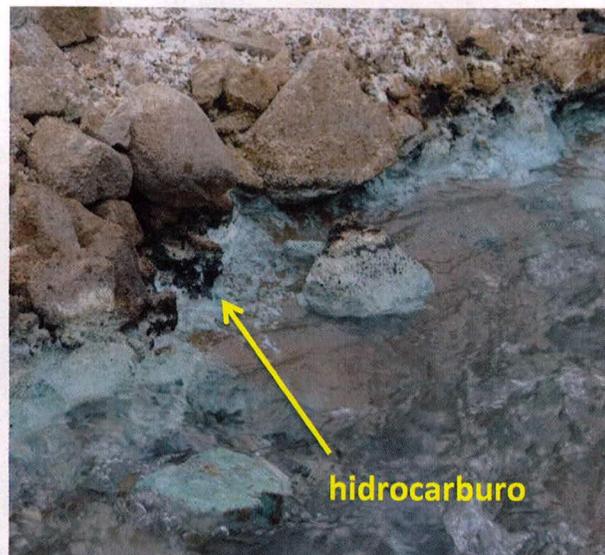
N°: 19	Materia autodenunciada: "A raíz de lo anterior, parte del petróleo objeto de la presente escurrió a lo largo de las Quebradas Blanca y Choja"	Hecho(s) Constatado(s): 70 metros aguas abajo del nacimiento de la Quebrada Choja, se constató restos de petróleo en las orillas del cauce.	Nombre del Sector: Estación N° 8: Quebrada Choja, sector 3 cascadas
Actividades de inspección realizadas: Fotografía N° 29 y 30			Descripción Medio de Prueba: Fotografías N° 29 y 30. Restos de hidrocarburos en las orillas del cauce en Quebrada Choja.

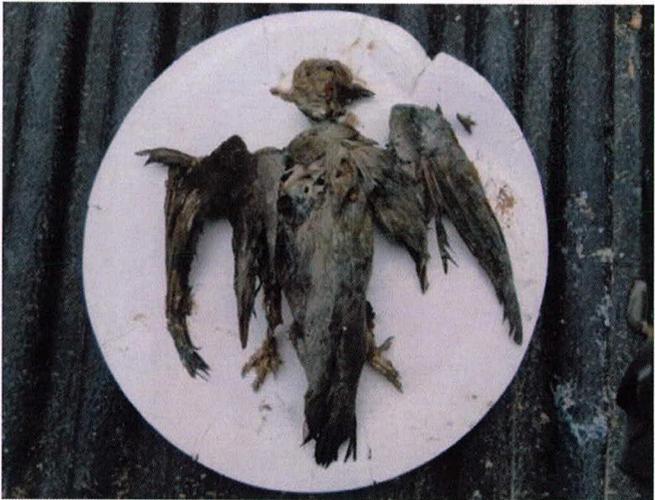
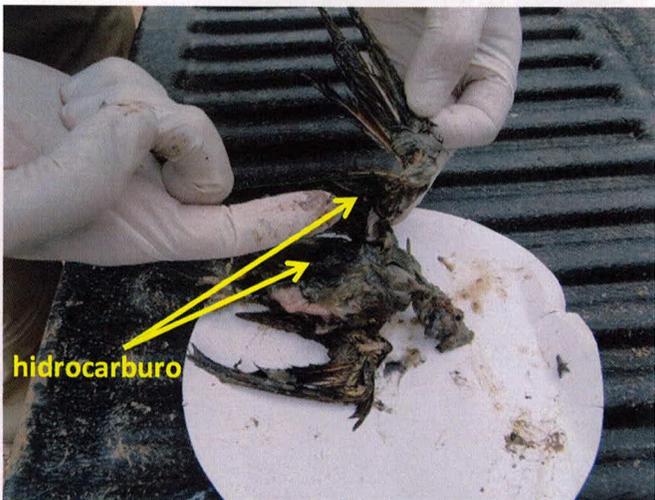
N°: 20	Materia autodenunciada: "A raíz de lo anterior, parte del petróleo objeto de la presente escurrió a lo largo de las Quebradas Blanca y Choja"	Hecho(s) Constatado(s): Profesional del SAG en el sector de Quebrada Choja halló 4 individuos de aves muertas a un costado del lecho del río, los que corresponden a 3 individuos de <i>Metropelia</i> y un individuo de <i>Elaenia</i> , teniendo este último restos de petróleo en la zona ventral y alas de su cuerpo. No se encuentra evidencia de afectación directa al resto de la fauna descrita en el sector afectado, sin embargo se desconoce el daño que puede haber provocado a otros animales considerando que son de hábitos nocturnos y difíciles de avistar.	Nombre del Sector: Quebrada Choja, sector 3 cascadas
Actividades de inspección realizadas: Fotografías N° 31 y 32 (10/01/2013)		Descripción Medio de Prueba: Fotografías N° 31 y 32 individuo de <i>Elaenia albiceps</i> (Fio-Fio) con presencia de hidrocarburo en zona ventral y alas.

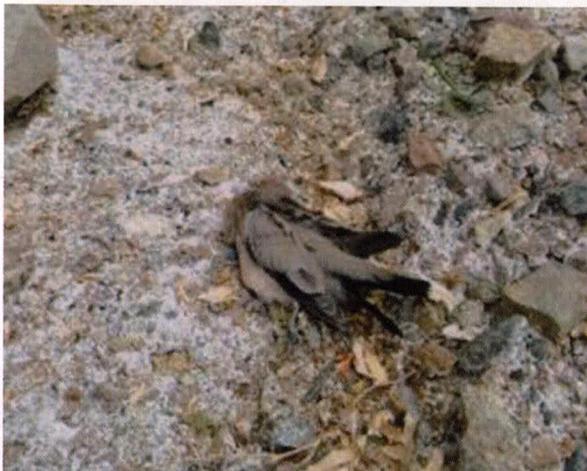
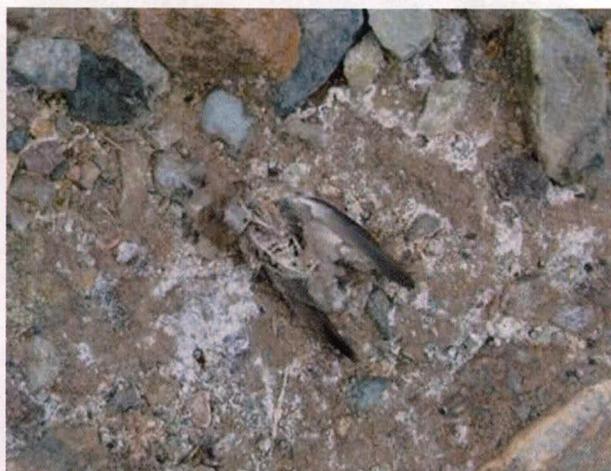
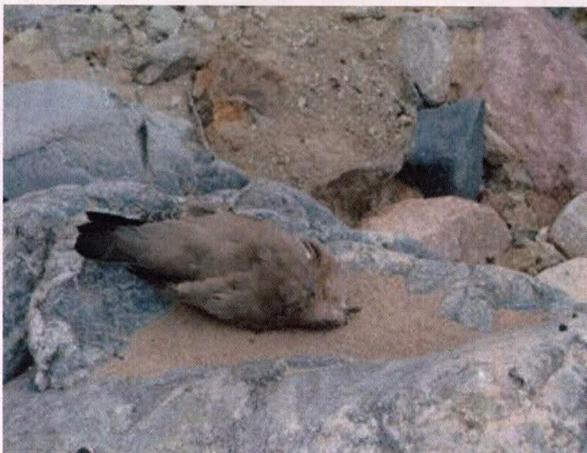
Fotografías N° 33, 34 y 35 (10/01/2013)

Fotografías N° 33, 34 y 35, individuos de *Metriopelia sp.* (Tortolita) hallados en el sector de la Quebrada Choja.

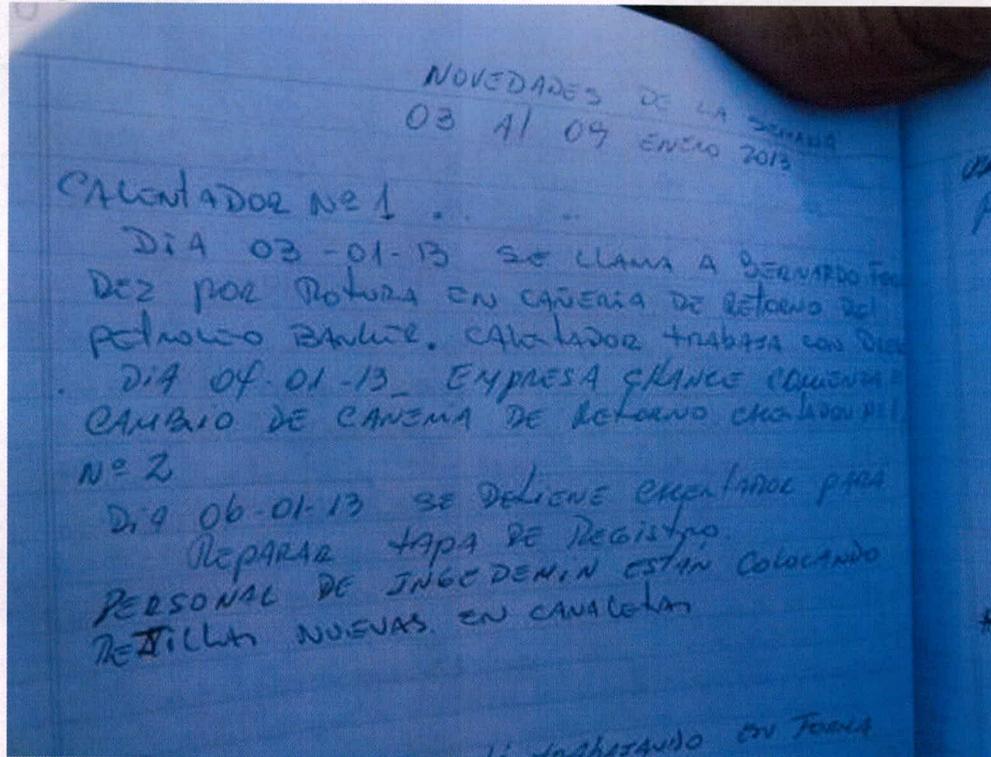
Fotografía N° 37

Foto correspondiente al libro de Novedades de la Semana del 03 al 09 de enero de 2013, donde se informa la rotura del petróleo bunker.

"día 03-01-13 se llama a Bernardo Fernández por rotura en cañería de retorno del petróleo búnker"

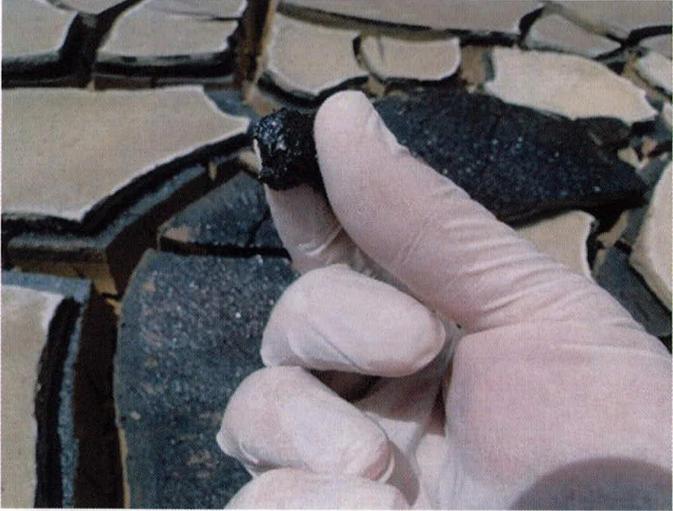
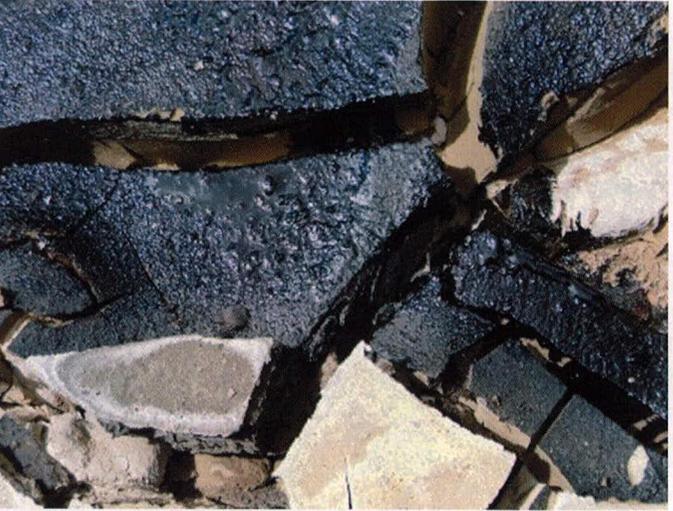
N°: 22	Materia autodenunciada: "...parte del petróleo objeto de la presente escurrió a lo largo de las Quebradas Blanca y Choja por una distancia de 12 km aproximadamente"	Hecho(s) Constatado(s): A través del Ord. N° 19, de fecha 15 de enero de 2013, del Servicio Agrícola y Ganadero de la Región de Tarapacá, se informa a esta Superintendencia que, además de la inspección realizada con fecha 10 de enero de 2013 (considerada en el presente informe), dicho Servicio concurre sectorialmente con fecha 11 de enero de 2013 al sector de la Quebrada Maní, en una actividad de medición y análisis de la información. En el referido informe el Servicio Agrícola y Ganadero de la Región de Tarapacá da cuenta que se encontraron restos de petróleo en la Quebrada Maní a 37 kilómetros de la descarga ocurrida en la Quebrada Blanca.	Estaciones: Quebrada Maní a 37 km de la descarga.
Actividades de inspección realizadas: Fotografía N° 37 y 38		Descripción Medio de Prueba: Fotografía N° 37 y 38 Restos de petróleo en Quebrada Maní

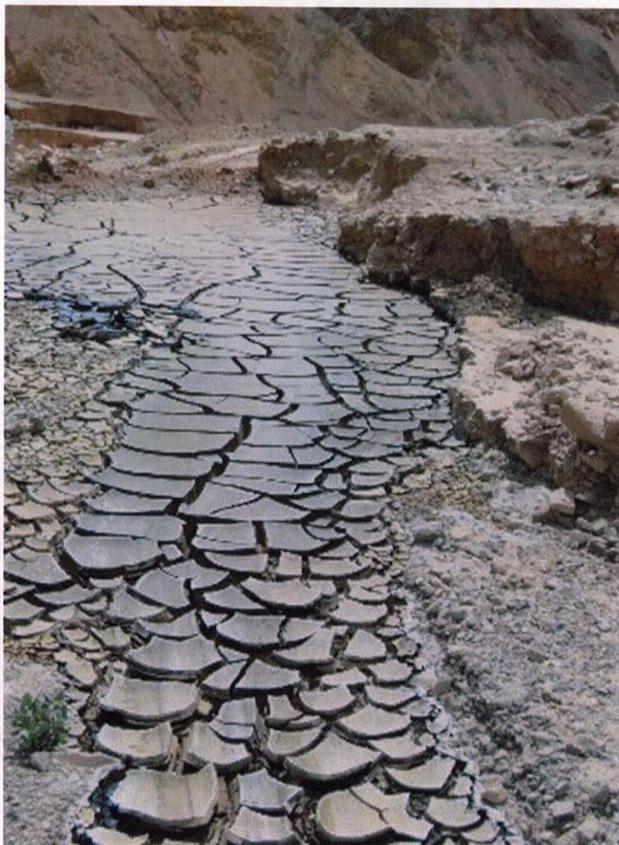
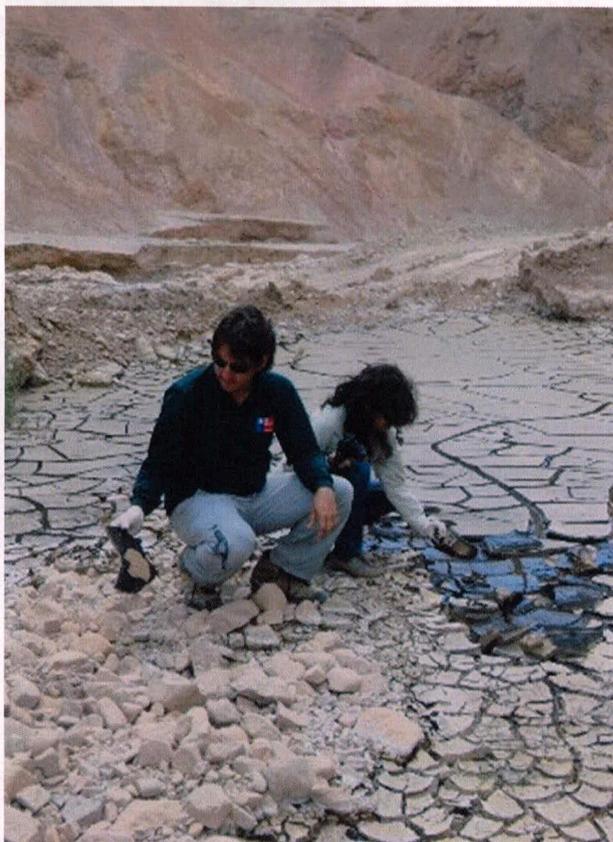
Fotografía N° 39 y 40

**Descripción Medio de Prueba:**Fotografía N° 39 y 40
Restos de petróleo en
Quebrada Maní

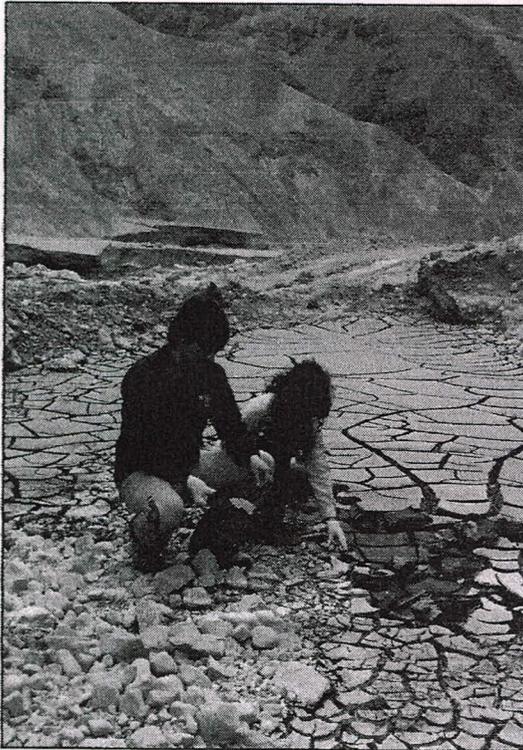
Fotografías 9 y 10: Restos de petróleo encontrado en Quebrada de Maní a 37 kilómetros de la descarga en Quebrada Blanca.

1. Informe que describa las causas de la contingencia y las medidas de solución para que no vuelva a generarse.
2. Estimación de la cantidad de petróleo bunker derramado a través de la descarga de la Planta de Tratamiento de Aguas Servidas a Quebrada Blanca.
3. Evaluación de los daños e impactos a suelo, agua, flora y fauna generados por el hidrocarburo derramado en Quebrada Blanca, Quebrada Choja y Quebrada Maní.
4. Establecer un Cronograma de trabajo para aplicar un plan de reparación de las quebradas afectadas concordado con la autoridad ambiental.

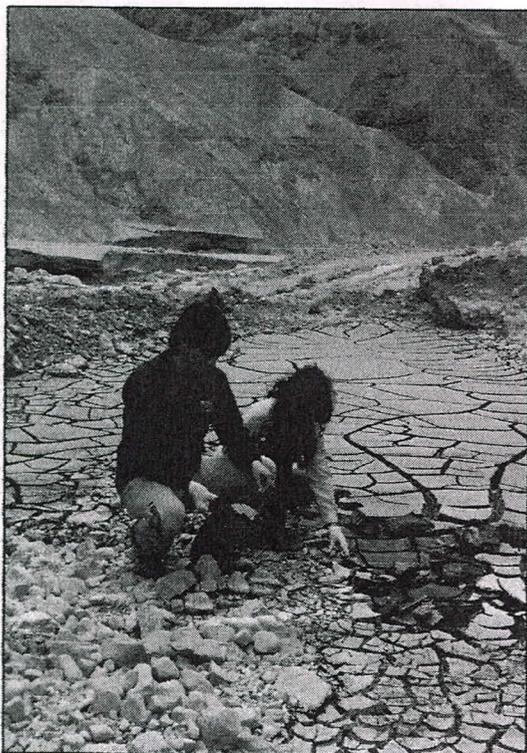
Fotografías 9 y 10: Restos de petróleo encontrado en Quebrada de Maní a 37 kilómetros de la descarga en Quebrada Blanca.

1. Informe que describa las causas de la contingencia y las medidas de solución para que no vuelva a generarse.
2. Estimación de la cantidad de petróleo bunker derramado a través de la descarga de la Planta de Tratamiento de Aguas Servidas a Quebrada Blanca.
3. Evaluación de los daños e impactos a suelo, agua, flora y fauna generados por el hidrocarburo derramado en Quebrada Blanca, Quebrada Choja y Quebrada Maní.
4. Establecer un Cronograma de trabajo para aplicar un plan de reparación de las quebradas afectadas concordado con la autoridad ambiental.
