INFORME DE FISCALIZACIÓN AMBIENTAL

INSPECCIÓN AMBIENTAL

Central Termoeléctrica Bocamina

DFZ-2014-002-VIII-RCA-IA

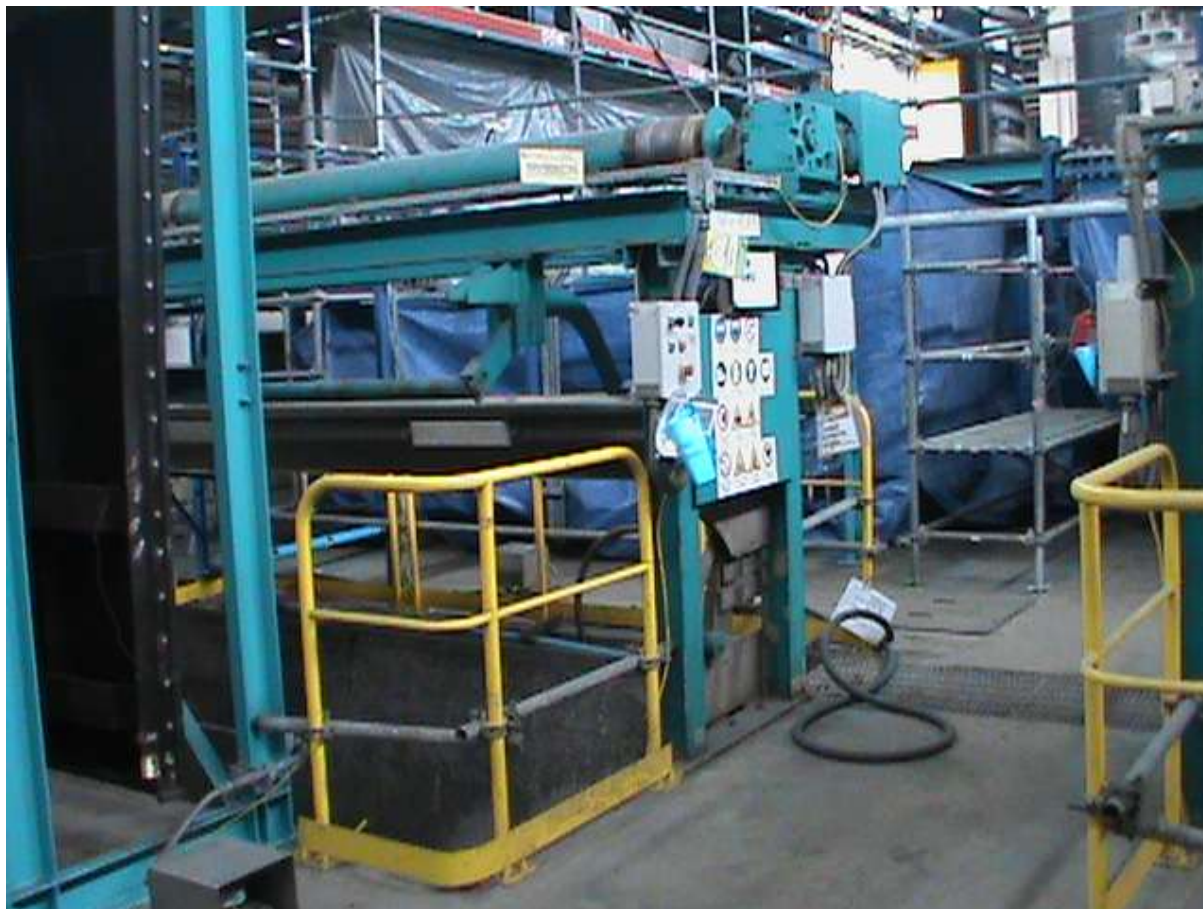
Fotografía .

En la fotografía se observa uno de los filtros de reja fija y su tablero de control, en la casa de bombas de CTB2. Se observan andamios y parte de los filtros de reja móvil rotatoria cubiertos con lonas azules. Los equipos se encuentran detenidos, sin agua, al momento de la fiscalización.

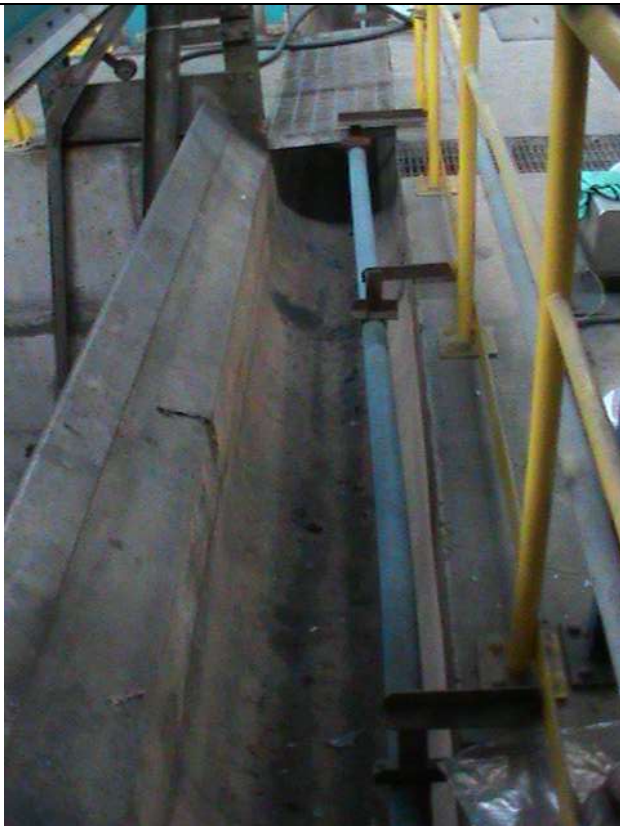
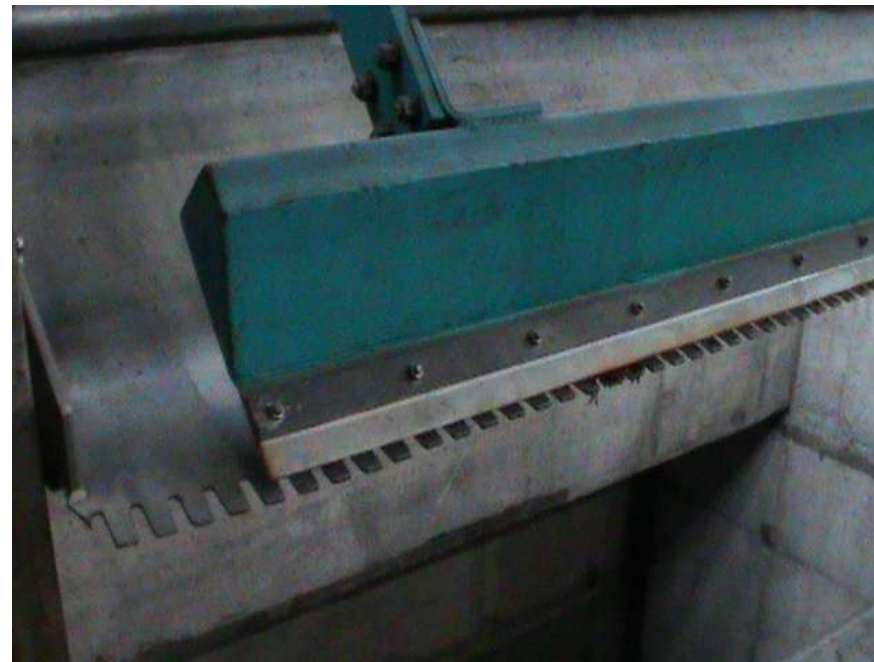
Fotografía .	Fecha : 16-01-2014		Fotografía 3.	Fecha : 16-01-2014	
Coordenadas WGS84	Norte: 5900843	Este: 662964	Coordenadas WGS84	Norte: 5900843	Este: 662964
Descripción Medio de Prueba: En la imagen se observa el canal de retorno instalado a la salida del filtro de reja fija número 2. Se observa que el canal se encuentra seco, sin agua y sin residuos.			Descripción Medio de Prueba: En la imagen se observa la rastra de limpieza de la reja fija instalada. Dicha rastra sirve para raspar la reja fija del filtro, retirando la biomasa adherida, y descargándola al canal de descarga de la fotografía 2. Al llegar a la superficie de la unida, una espátula fija limpia los dientes de la rastra móvil, descargando los residuos retenidos al canal de retorno.

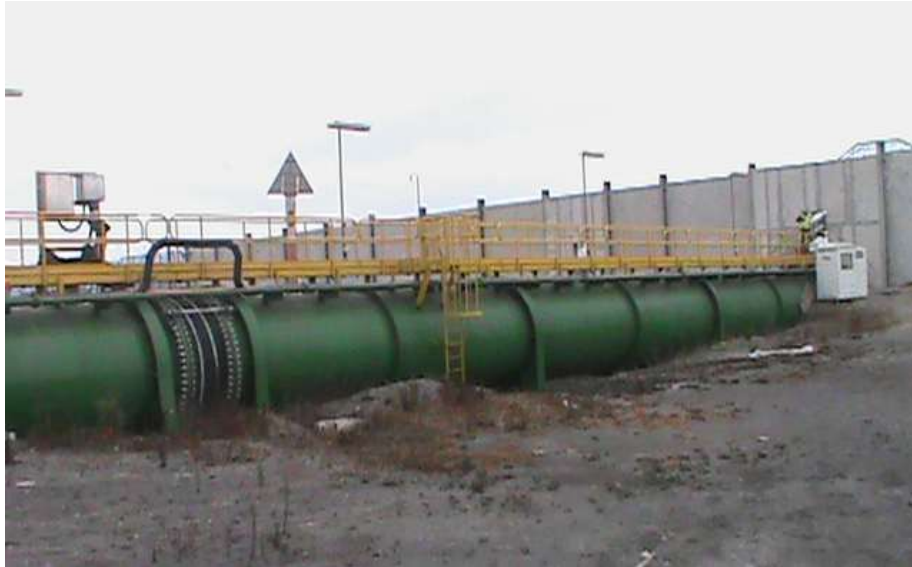
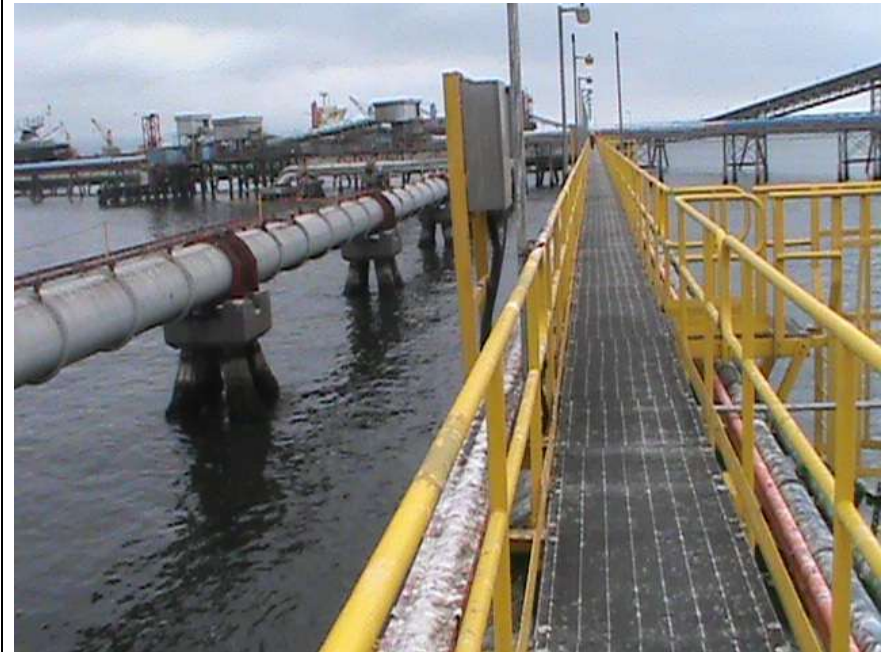
Fotografía 4.		Fecha : 16-01-2014		Fotografía 5.		Fecha : 16-01-2014	
Coordenadas WGS84	Norte:5900806	Este: 662940		Coordenadas WGS84	Norte: 5900654	Este: 662912	
Descripción Medio de Prueba: En la imagen se observa el tramo final del ducto (en verde) que conduce el agua de mar succionado por el sifón de CTB2, justo antes de llegar a la casa de bombas de CTB2. Sobre el ducto, se observa la pasarela de inspección pintada en amarillo, que se encuentra instalada a lo largo del ducto desde su extremo hasta la casa de bombas.				Descripción Medio de Prueba: En la imagen se observa la pasarela amarilla instalada sobre el ducto de succión de agua de mar para CTB2. A la izquierda de este, se observa el ducto (en gris) de succión de agua de mar de CTB1, sin pasarela habilitada, por lo que no es posible recorrerlo.

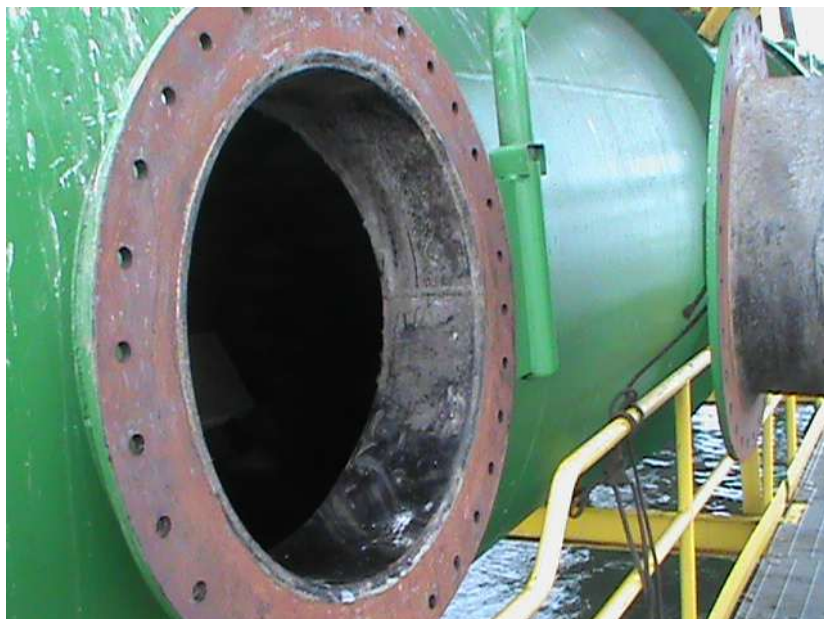
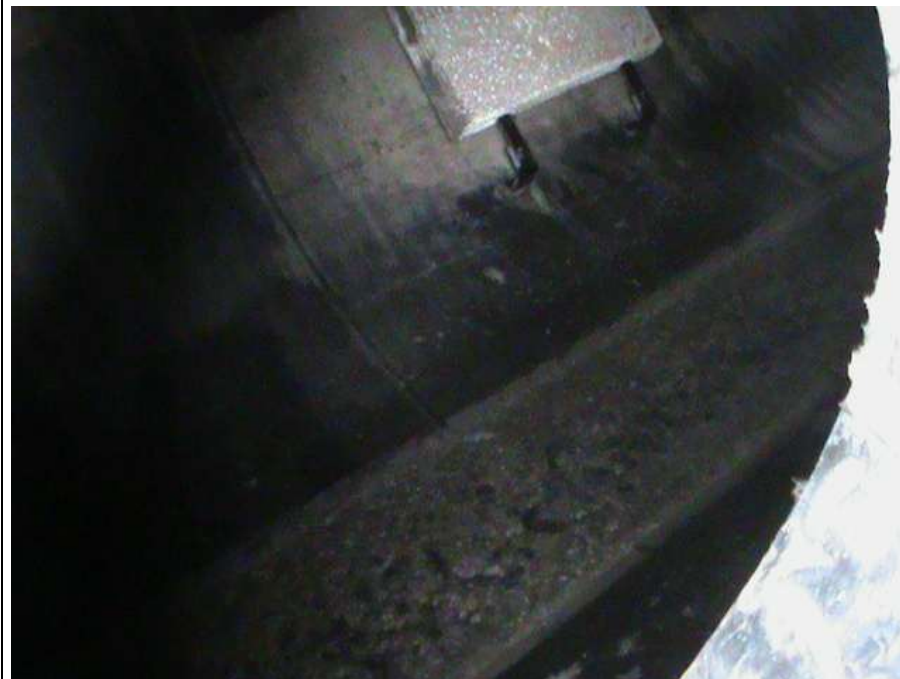
Fotografía 6.		Fecha : 16-01-2014		Fotografía 7.		Fecha : 16-01-2014	
Coordenadas WGS84	Norte: 5900511	Este: 662869		Coordenadas WGS84	Norte: 5900512	Este: 662868	
Descripción Medio de Prueba: En la imagen se observa compuerta de acceso abierta del ducto de conducción de agua de mar de CTB2. Esta compuerta se encuentra abierta para mantenimiento.				Descripción Medio de Prueba: En el interior de la compuerta descrita en la fotografía 6, se observa que el ducto se encuentra sin agua (vacío).

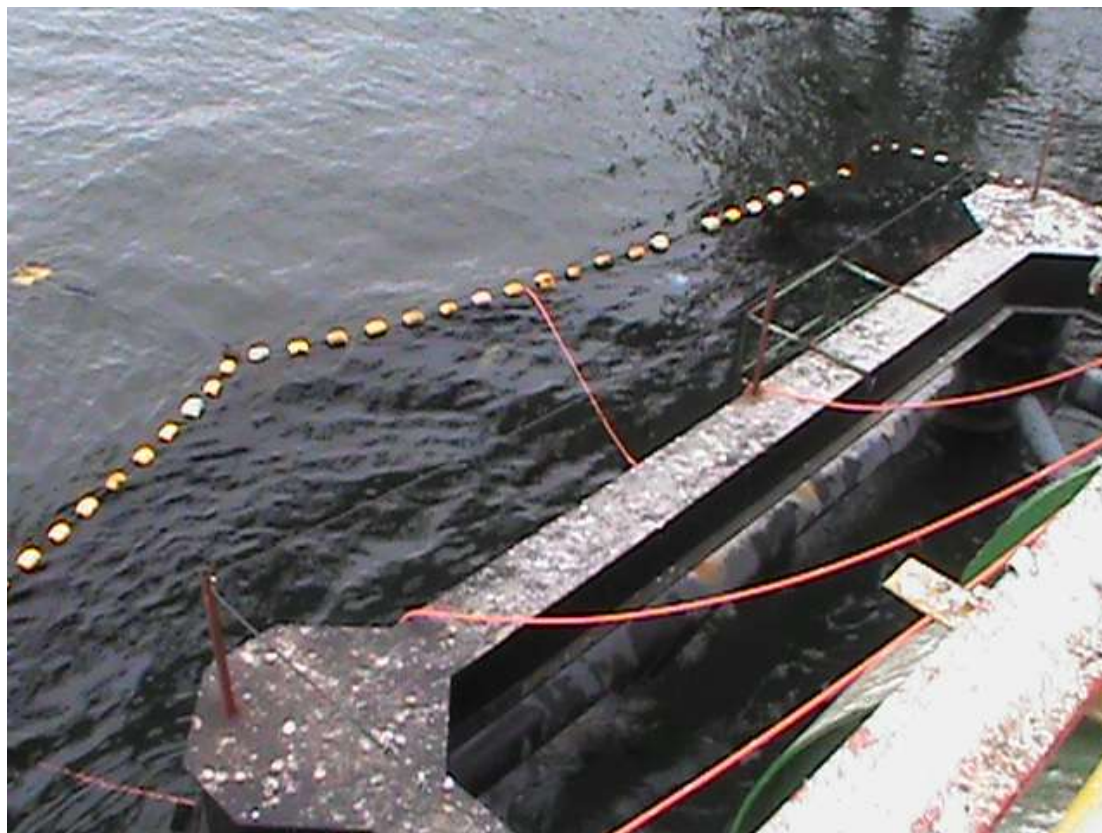
Fotografía 8.

En la imagen se observa la estructura de soporte que sostiene a la campana del sifón de CTB2. En su perímetro, se observan los boyerines de la red anchovetera instalada para detener el ingreso de especies marinas, tanto algas como individuos vertebrados e invertebrados.

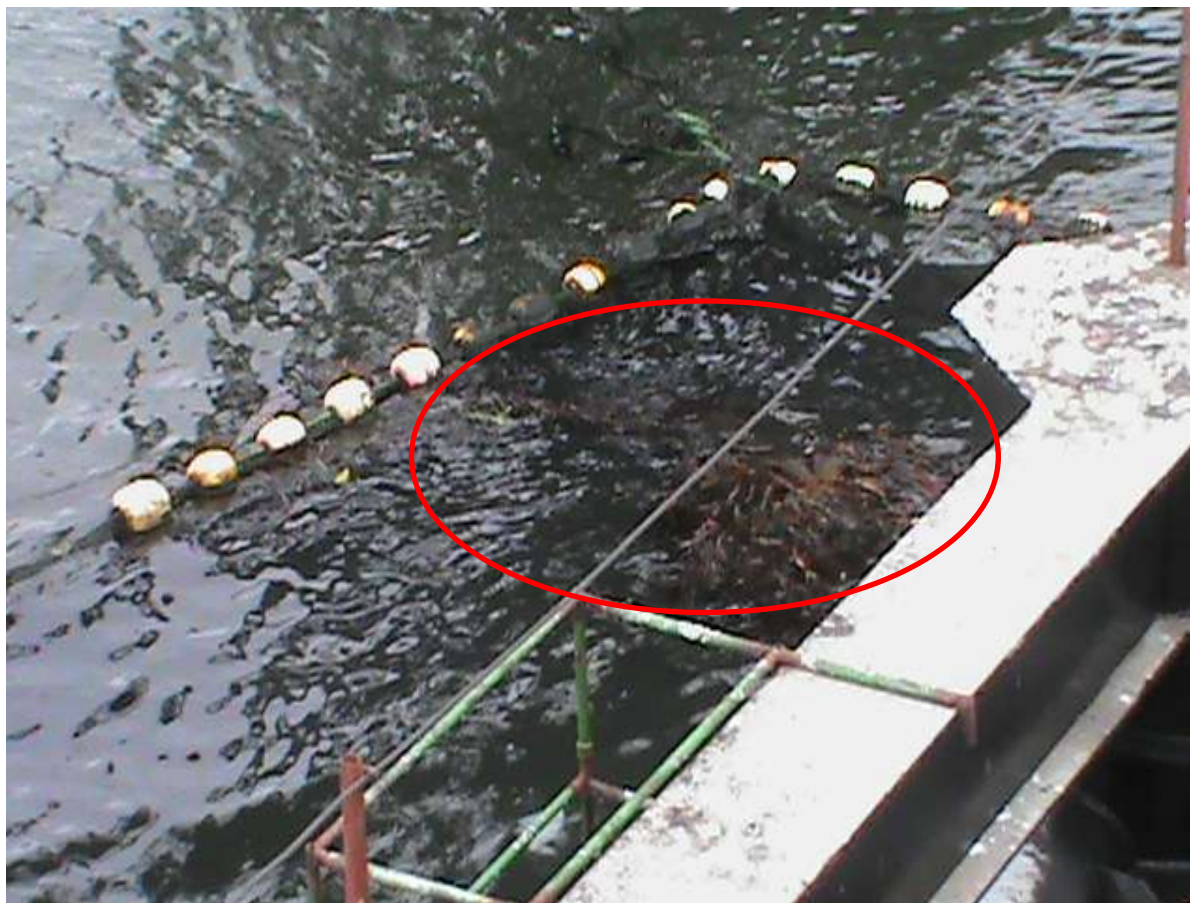
Fotografía 9.

Entre los principales hechos constatados como no conformidades se encuentran: (1) Se observa la presencia de macroalgas en el volumen de agua adyacente al sifón de succión de CTB2 detenido, sobrepasando la red perimetral de protección; (2) se verifica la succión de especies de macroalgas pardas y rojas, aun cuando se encuentra instalado el sistema de mitigación propuesto para la campana de succión de agua de mar de CTB1; (3) se verifica que el sistema de red anchovetera y cortina de burbujas instalado perimetralmente entorno a la campana de succión de CTB1 presenta fallas; (4) se verifica la existencia de canales de retorno desde los filtros instalados en salas de bombas de CTB 1 y 2, conectados con el canal de descarga de CTB1 como bypass, sin que este canal haya sido evaluado ambientalmente.

En la imagen (círculo rojo) se observa que macroalgas pardas del género *Macrocystis sp* ingresaron al espacio de agua de mar que se encuentra en contacto directo con la campana, sobrepasando la barrera constituida por la red anchovetera destinada para estos mismos efectos.

3. *El titular deberá asegurar inmediatamente la correcta operación del sistema de retención y control que eviten el ingreso de biomasa a los sistemas de succión en operación.*

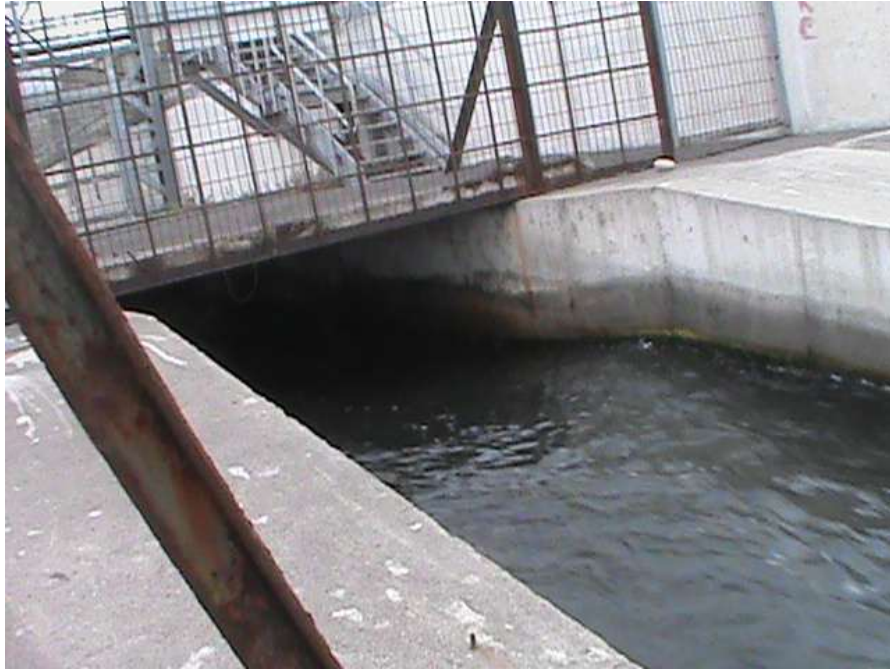
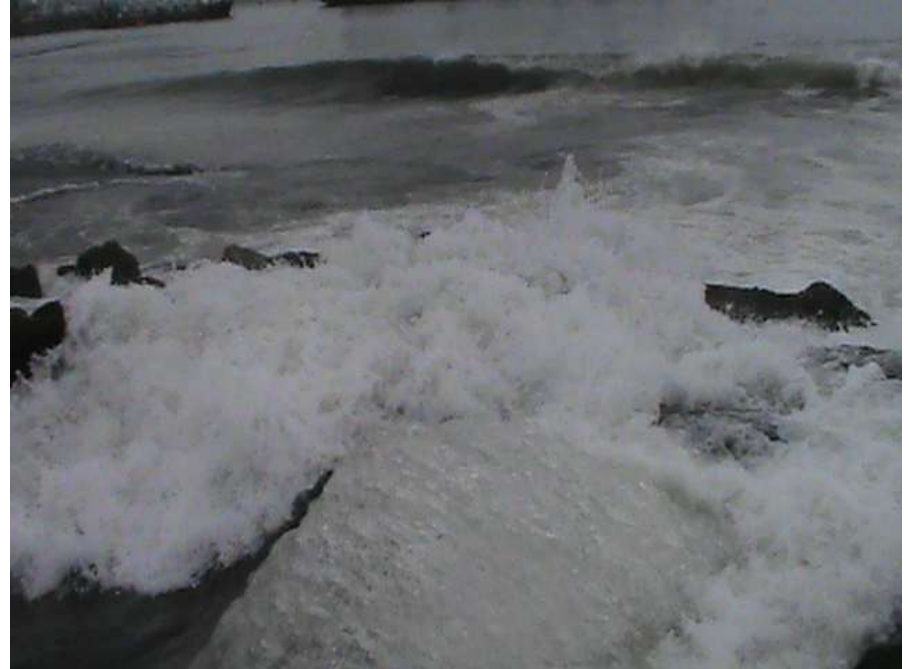
Fotografía 10.		Fecha : 16-01-2014		Fotografía 11.		Fecha : 16-01-2014	
Coordenadas WGS84	Norte: 5900732	Este: 662991		Coordenadas WGS84	Norte: 5900732	Este: 662991	
Descripción Medio de Prueba: En la imagen se observa el tramo final del canal abierto de descarga de agua de enfriamiento y residuos líquidos industriales de CTB1. Se observa que el canal se encuentra descargando agua al momento de la fiscalización.				Descripción Medio de Prueba: En la imagen se observa el punto de vertimiento de los residuos líquidos del canal abierto de CTB1. Se constata que el vertimiento se realiza sobre enrocado instalado en la playa del sector.

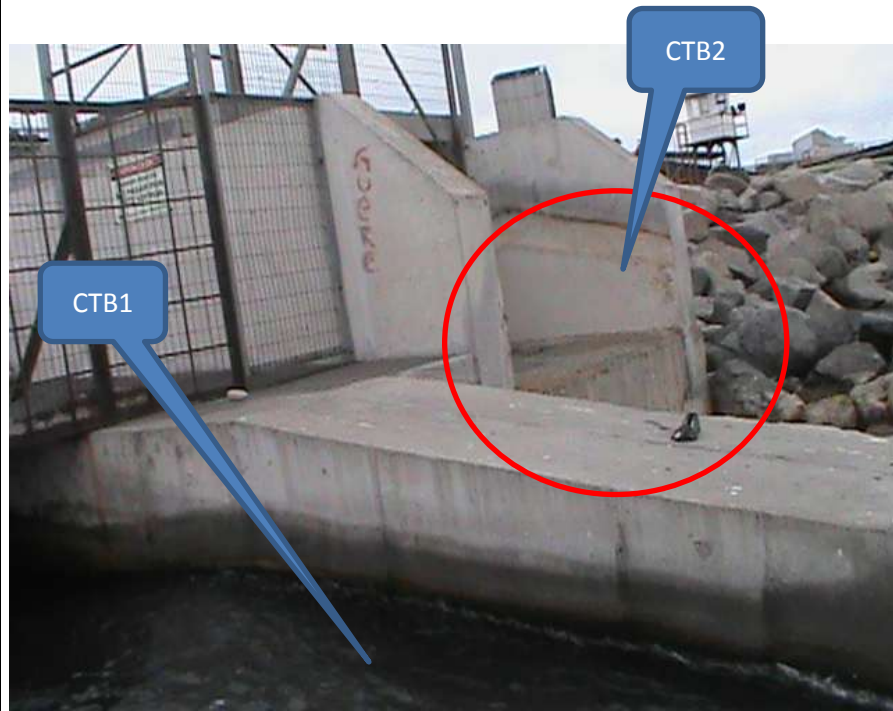
Fotografía 12.

En la imagen se observan los dos canales de descarga contiguos. Se observa que el canal de CTB2 se encuentra sin agua (círculo rojo) y el de CTB1 con agua en proceso de descarga.

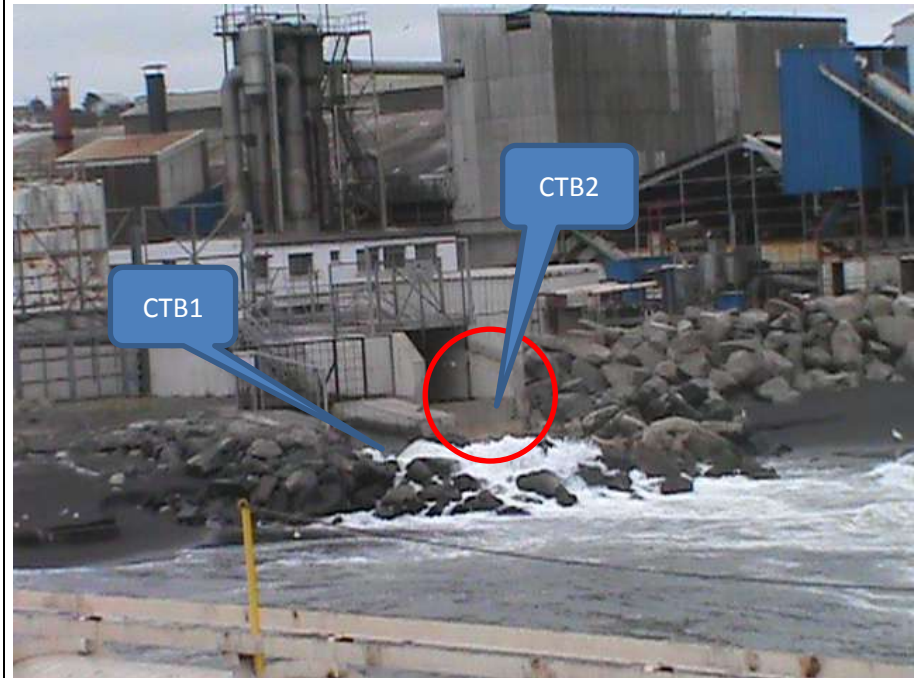
Fotografía 13.

En la imagen tomada desde la pasarela de acceso al sifón y campana del ducto de succión de CTB2 a unos 81 metros del enrocado usado como punto de vertimiento, se observa una vista frontal de los dos canales de descarga instalados, verificándose que el canal de CTB2 se encuentra seco y sin descarga.

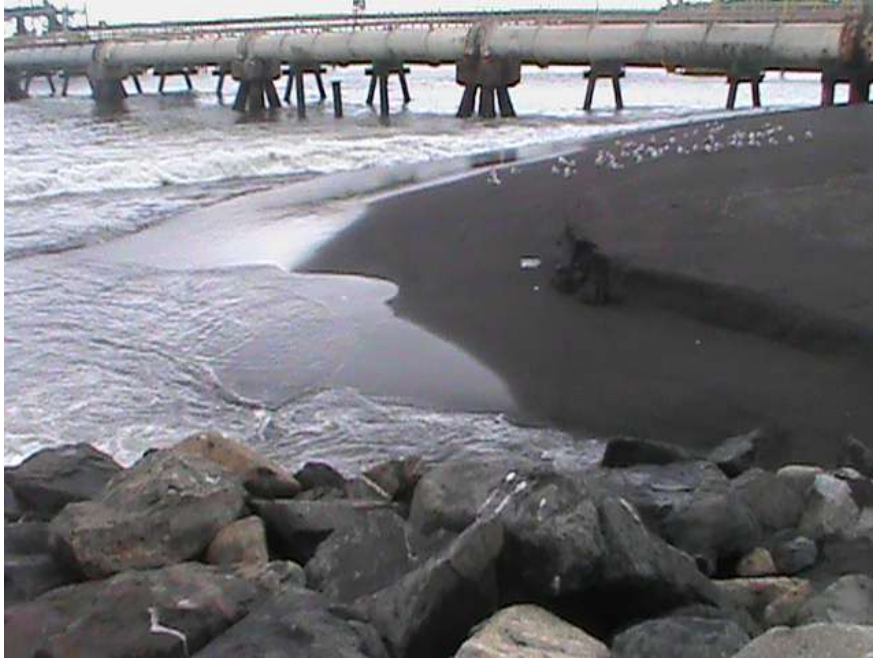
Fotografía 14.

En la imagen tomada desde un costado del canal de descarga de CTB1 en dirección poniente, se observa que la playa adyacente no presenta rastros o evidencias de recursos hidrobiológicos varados. Al fondo se observa el ducto de succión de agua de mar de CTB1.

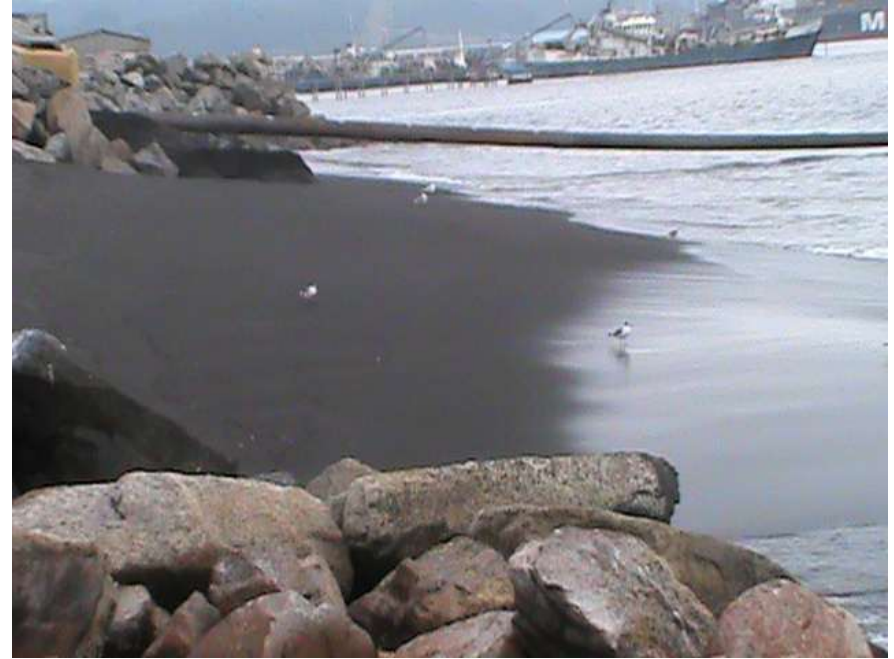
Fotografía 15.

En la imagen tomada desde un costado del canal de descarga de CTB1 en dirección oriente, se observa que la playa adyacente no presenta rastros o evidencias de recursos hidrobiológicos varados.

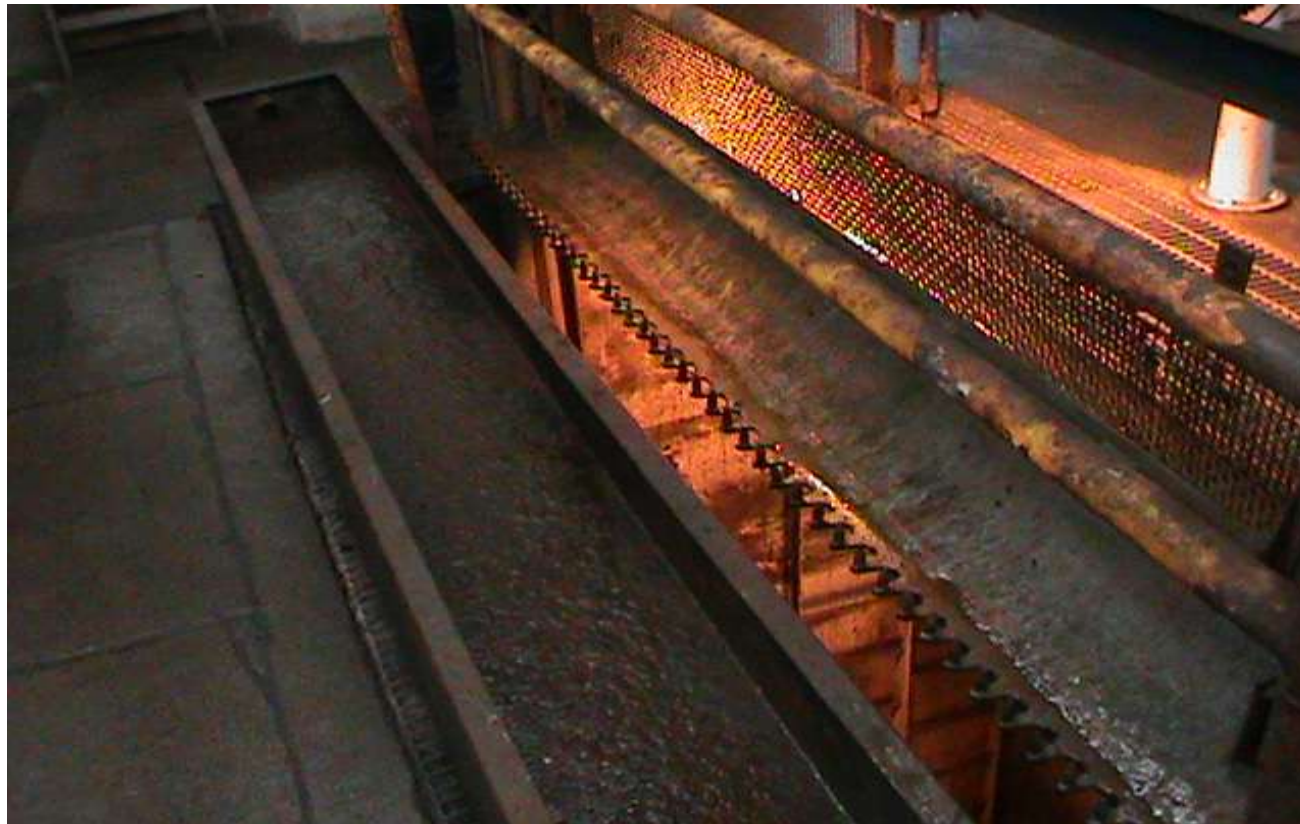
Fotografía 16.

En la imagen se observa la rastra de limpieza de uno de los dos filtros de reja fija existentes en la casa de bombas de CTB1. En el canal de descarga de los residuos recogidos por la rastra, no se observa presencia de recursos hidrobiológicos. La reja fija se encuentra en funcionamiento al momento de la fiscalización.

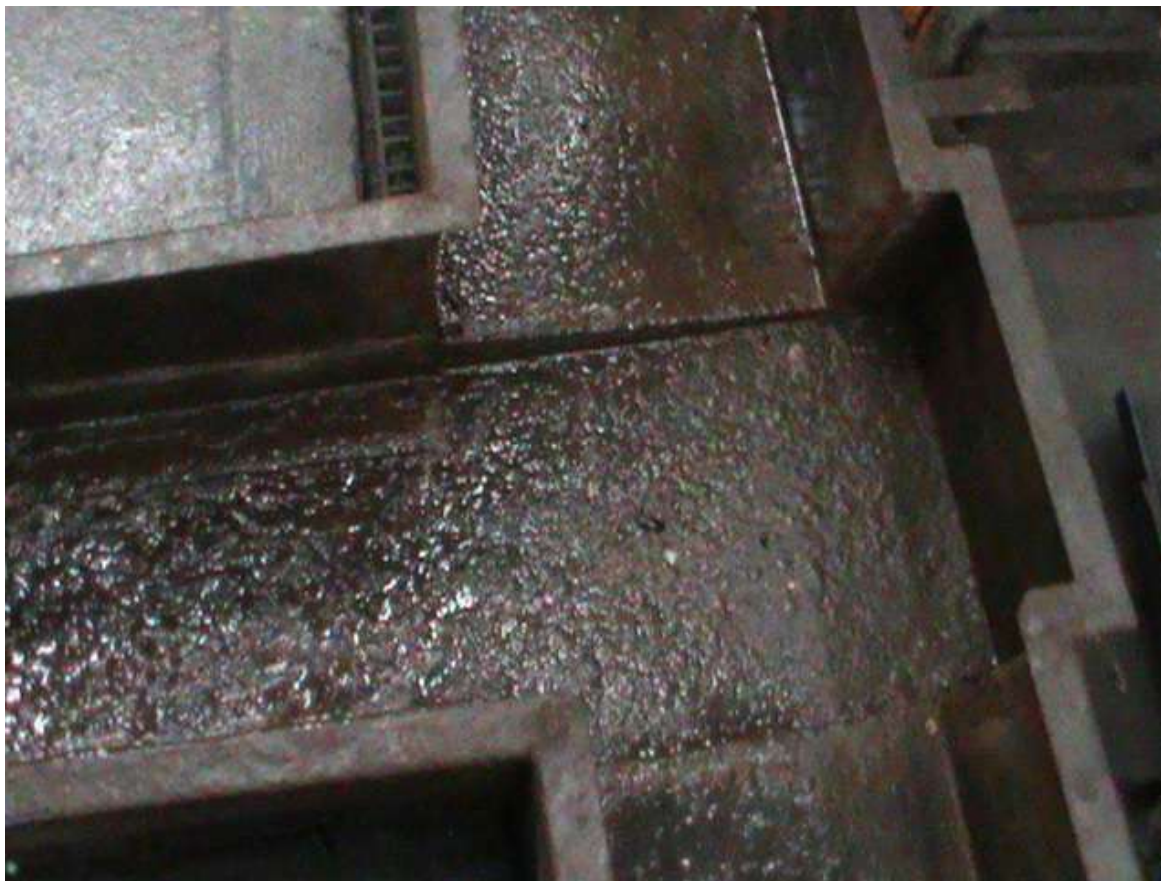
Fotografía 17.

En la imagen se aprecia el punto de conexión del canal de recuperación del filtro de reja fija con el del filtro de reja móvil, hacia el canal de retorno. No se observa la acumulación de individuos

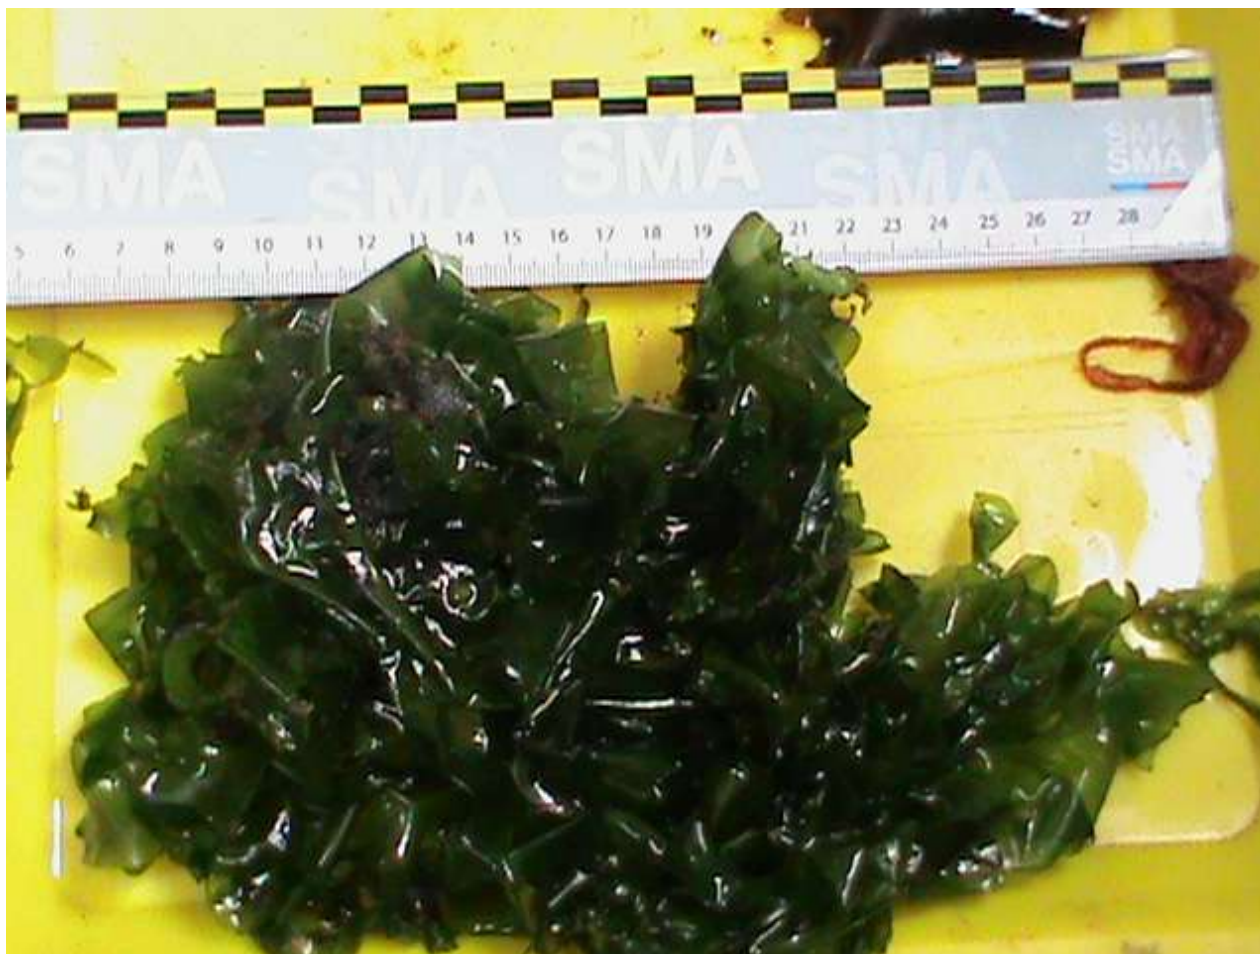
Fotografía 20.

En la imagen se observa una porción de macroalga verde de la especie *Ulva sp.*

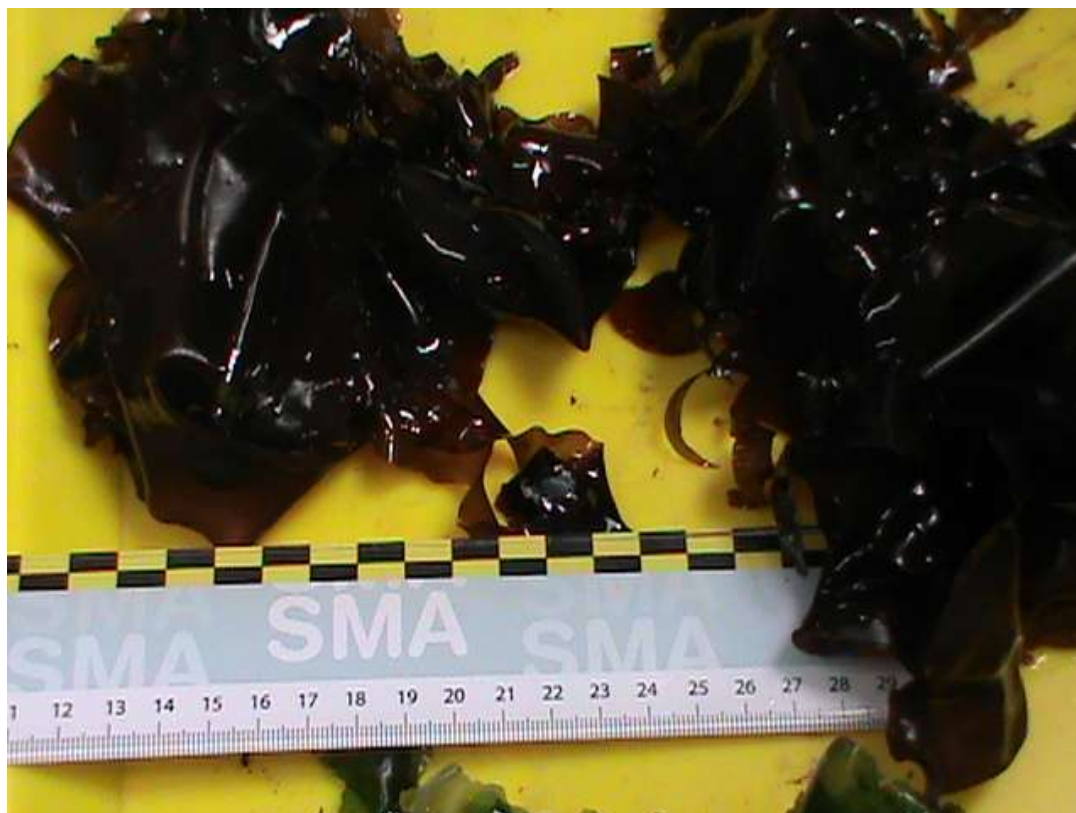
Fotografía 21.

En la imagen se observa un fragmento de alga arda.

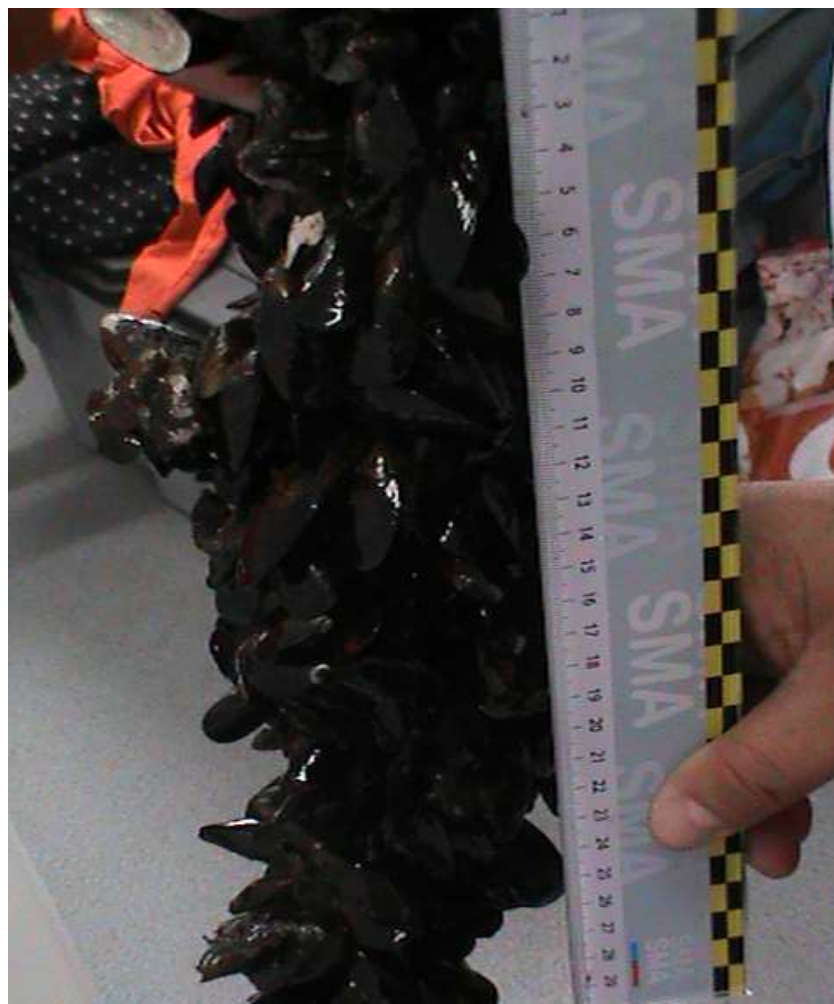
Fotografía 22.

En la imagen se observa una agregación de bivalvos, mitílicos, del género *Semimytilus sp.* El largo de la agregación es de 33 cm, y un peso de 1,5 kg. En la muestra se recogieron tres agregaciones de este tipo, todas de la misma especie.

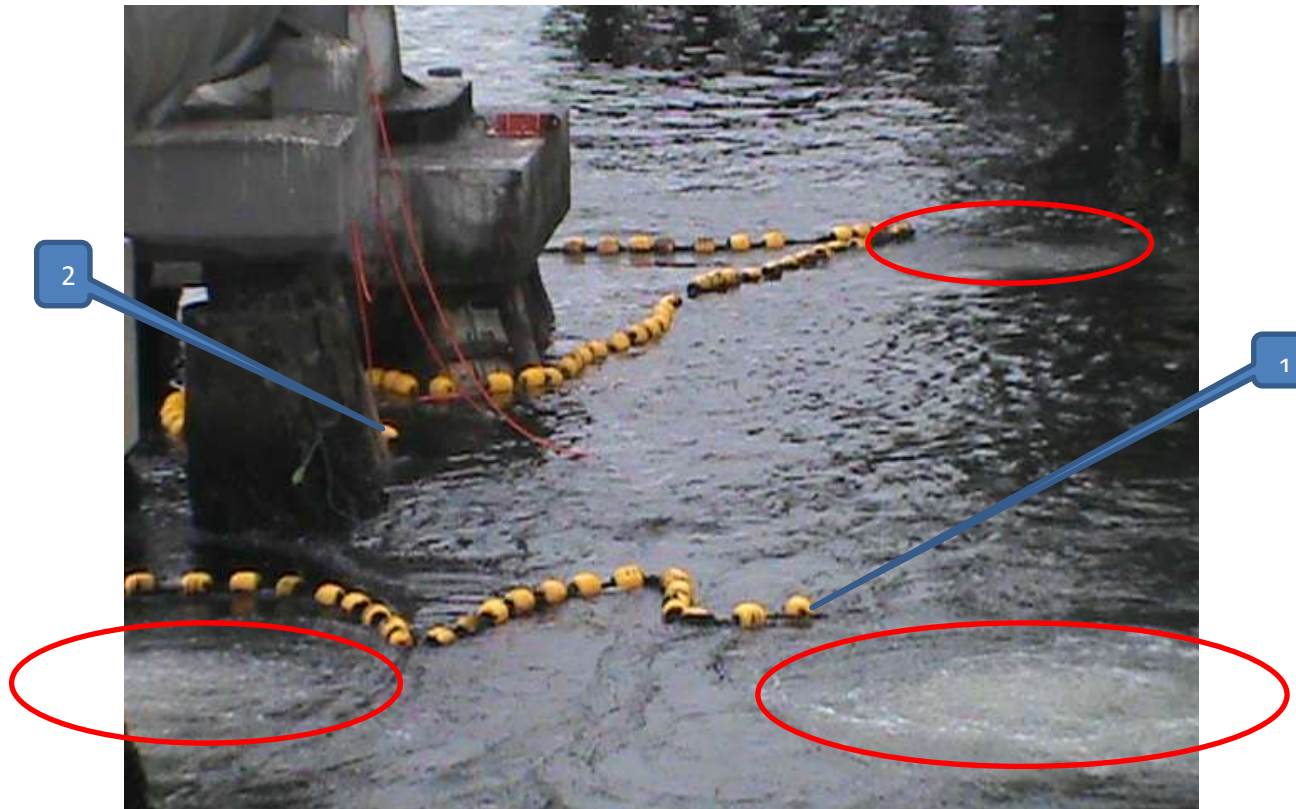
Fotografía 24.

En la imagen tomada a 47 metros de distancia, se observan tres puntos de máximo burbujeo (círculos rojos) en torno a la campana de succión de CTB1. En el punto identificado con el número (1), se observa el extremo de la red anchovetera instalada entorno a la campana, pero que se encuentra colapsada (rota). El otro extremo del cabo de la red (N°2) que sostienen los flotadores, se encuentra entre los pilotes que soportan la campana.

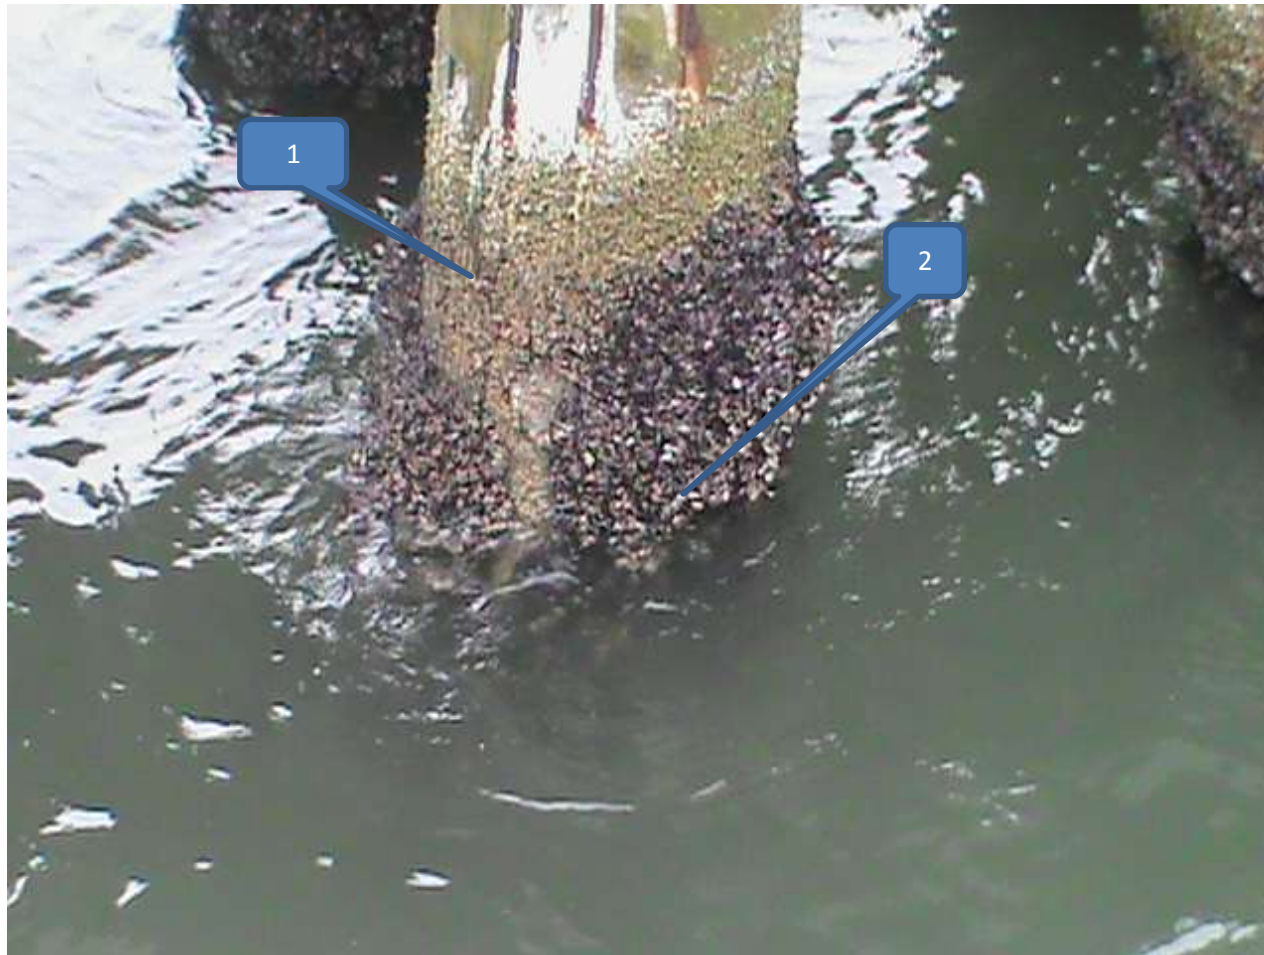
Fotografía 25.

En la imagen se observa un pilote de soporte del ducto de succión de CBT1. En dicho pilote se observan (1) balánidos y (2) mitílidos.

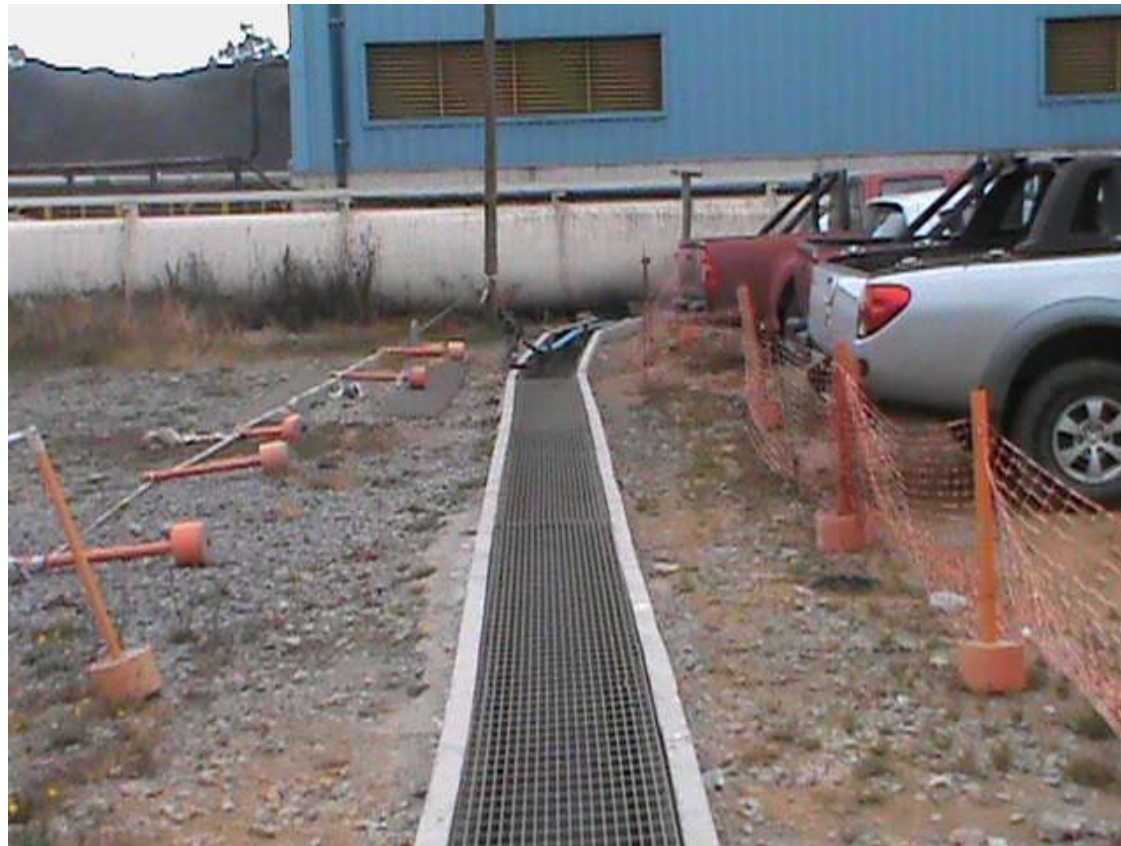
Fotografía 27.

Analizado el expediente de la RCA 206/2007 de COREMA Biobío que calificó favorablemente el EIA del proyecto “Ampliación de la Central Termoeléctrica Bocamina Segunda Unidad”, no se encontró referencia a la construcción y operación de un sistema de bypass en la línea de succión, tratamiento y devolución de aguas de enfriamiento y otros residuos líquidos descargados al mar, que contemplara conectar directamente los sistemas de filtros mediante rejas fijas y móviles de las centrales CTB1 y CTB2, con el canal de descarga abierto de CTB1.

En la imagen se observa el canal de retorno de los filtros de la casa de bombas de CTB2, cubierta con reja metálica, instalada hacia el canal de descarga de CTB1.

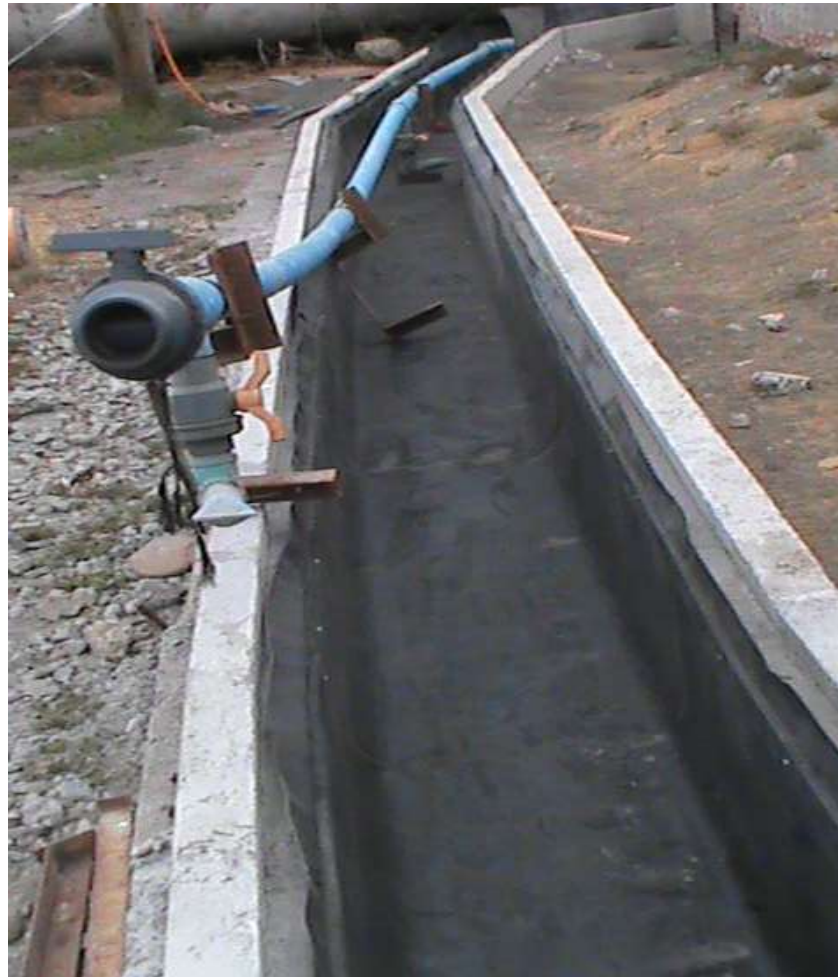
Fotografía 28.

En la imagen se observa el interior del canal de retorno de CTB2. Se observa que el interior del canal fue recubierto con HDPE para evitar que los organismos devueltos se peguen a las paredes de cemento del canal, y fluyan rápidamente hacia el canal de descarga. Se observa además una tubería de agua presurizada con llave de bola para corte, para limpieza del material que no fluya rápidamente.

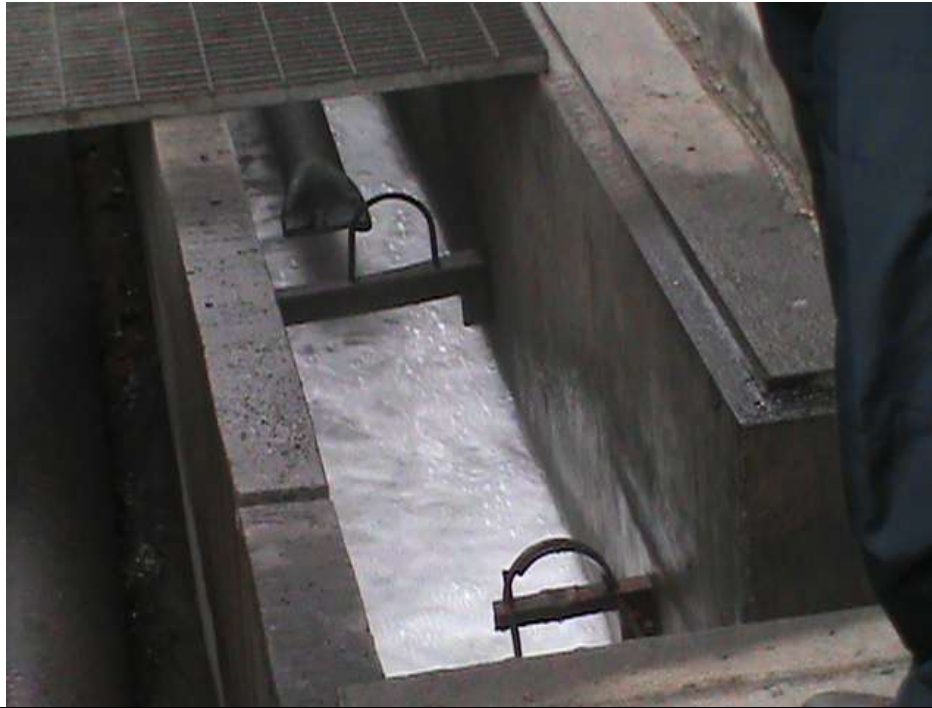
Fotografía 29.

En la imagen se observa el canal de retorno de CTB1, con flujo de agua.
