INFORME DE FISCALIZACIÓN AMBIENTAL

INSPECCIÓN AMBIENTAL – DILIGENCIA PROBATORIA

LOTEO RIBERAS DE LA DEHESA, PREDIO TRES BOCAS

DFZ-2014-367-XIV-SRCA-IA

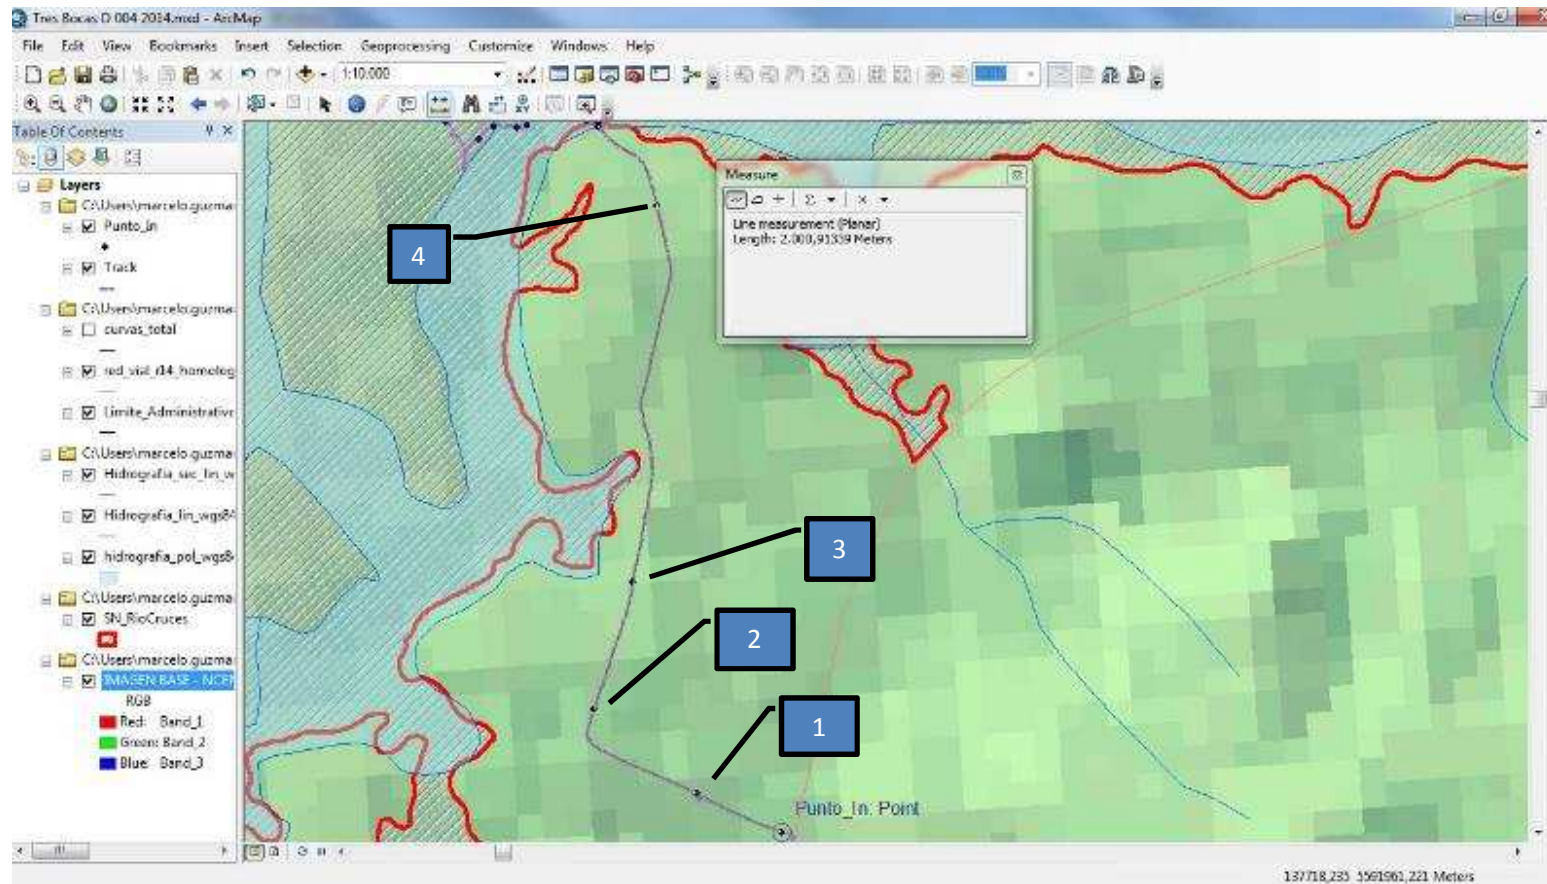
Figura 3.

<p>Tabla N° 1: Espesor y Ancho de la carpeta de rodado medida en terreno (coordenadas UTM (m), en Datum WGS 84, Huso 18s).</p>				
Punto	E (m)	N (m)	Espesor (m)	Ancho (m)
1	651.648	5.599.113	0,135	6
2	651.422	5.599.323	0,09	6
3	651.533	5.599.610	0,118	6
4	651.646	5.600.470	0,11	4,6
PROMEDIOS (m)			0,11325	5,65
<p>d. Del examen de Información practicado, en base a software ArcGis 10.2, se estima que el largo total de camino de acceso es de 2000, 9 metros (ArcGis 10.2). A su vez se verifica dicho valor con software Google Earth, arrojando un valor de 2009 metros. (Figura 3 y 4).</p> <p>e. Utilizando el largo determinado mediante software ArcGis 10,2 (L = 2000,9 m), y los valores promedio de Espesor (E = 0,11325 m) y de ancho (A = 5,65 m); se estima el volumen total de material seleccionado utilizado en el mejoramiento del camino de acceso, arrojando como resultado un volumen de 1280, 3 m³ de material estabilizado utilizado ($V = L * E * A$; $V = 2000,9m * 0,11325m * 5,65m$; $V = 1280,3 m^3$).</p> <p>f. Solo como referencia, y sin analizar el efecto de esponjamiento de los terrenos removidos y posteriormente compactados; y considerando las dimensiones estándar de un camión tolva, que transporta entre 6 a 8 m³ de material, se estima que la obra de mejoramiento del camino de acceso implicó entre 160 y 213 viajes para el traslado del material.</p> <p>g. Como resultado de la inspección ambiental y del examen de información practicado, es posible concluir que las obras de mejoramiento del camino de acceso han sido ejecutadas por el titular y se emplazan íntegramente fuera de los límites del Santuario, no obstante su objetivo es dar acceso expedito al Predio Tres Bocas (Ver Figuras 3 y 4).</p>

Descripción de medio de prueba: se muestra el procesamiento de datos georreferenciados durante la inspección ambiental del 02/07/2014, donde se aprecian los 4 lugares donde se midió el ancho y espesor del camino de acceso al Predio Tres Bocas. La longitud estimada del camino de acceso utilizando software ArcGis 10.2, es de 2000,9 metros. En rojo se muestran los límites del Santuario Carlos Anwandter, según se establece en Resolución Exenta N° 120, del 20/02/2014, del Ministerio del Medio Ambiente, que aprueba la cartografía oficial del Santuario Carlos Anwandter.

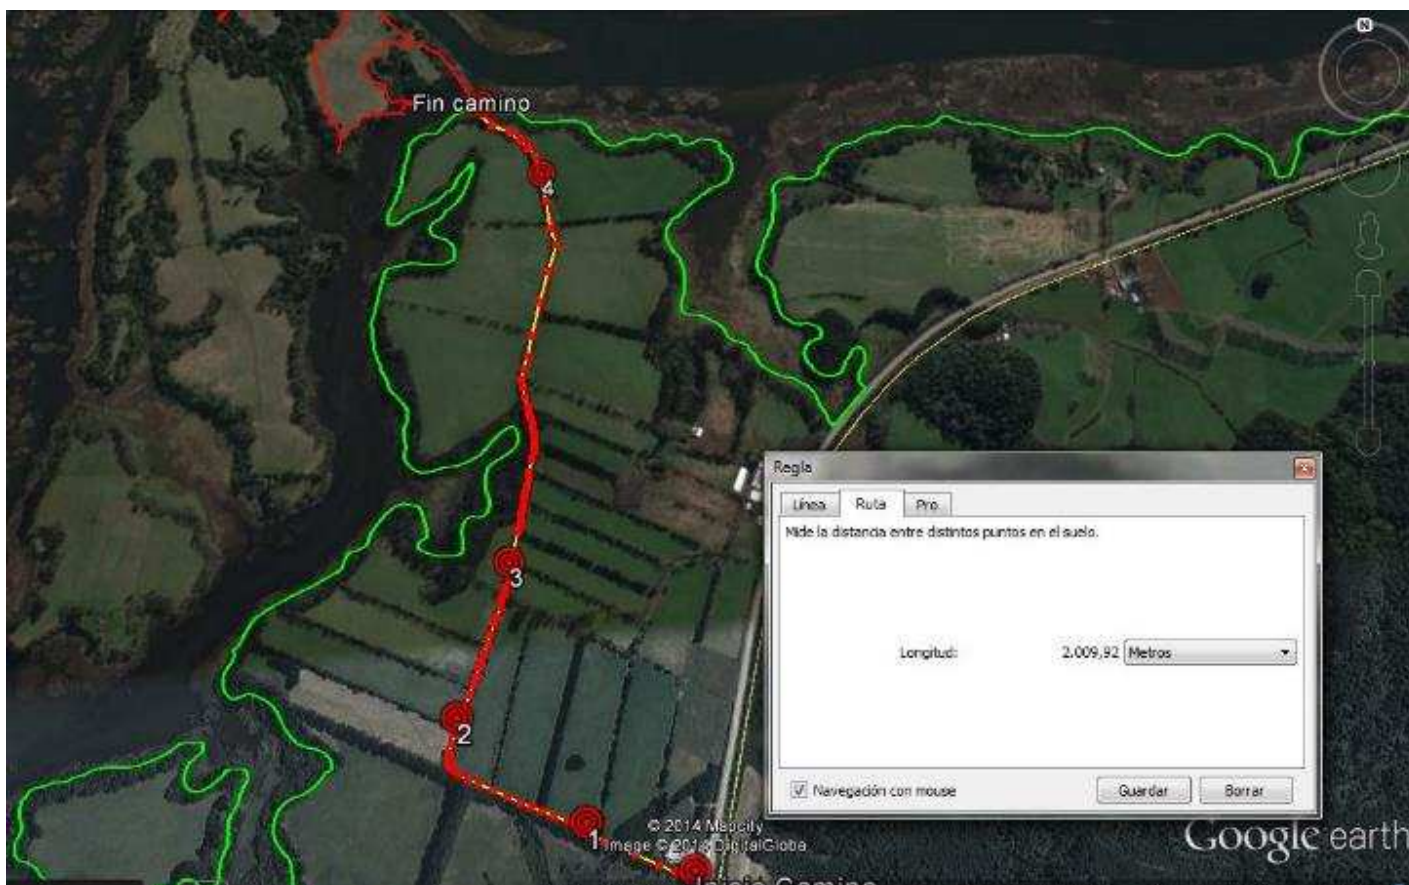
Figura 4.

Descripción de medio de prueba: se muestra el procesamiento de datos georreferenciados durante la inspección ambiental del 02/07/2014. En rojo se muestra la longitud estimada del camino de acceso utilizando software Google Earth, es de 2009,92 metros.

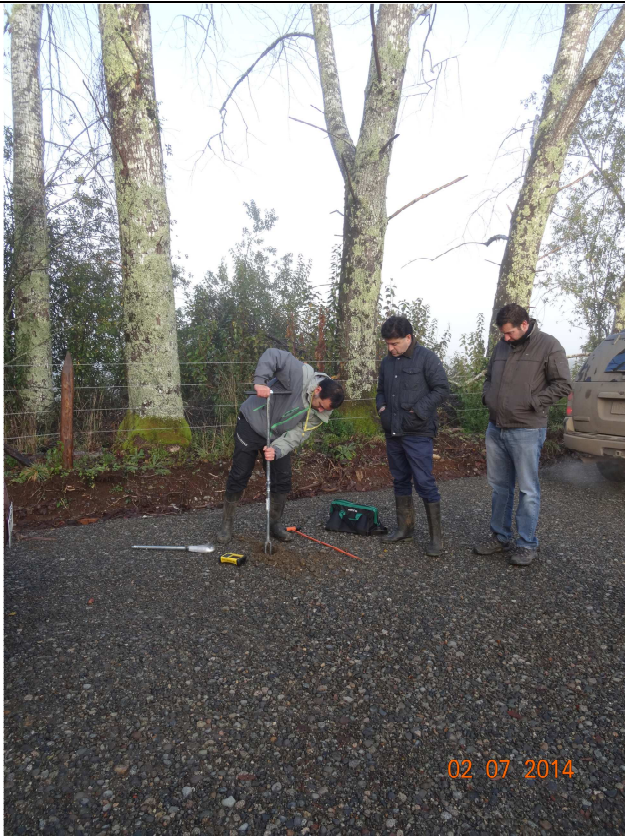
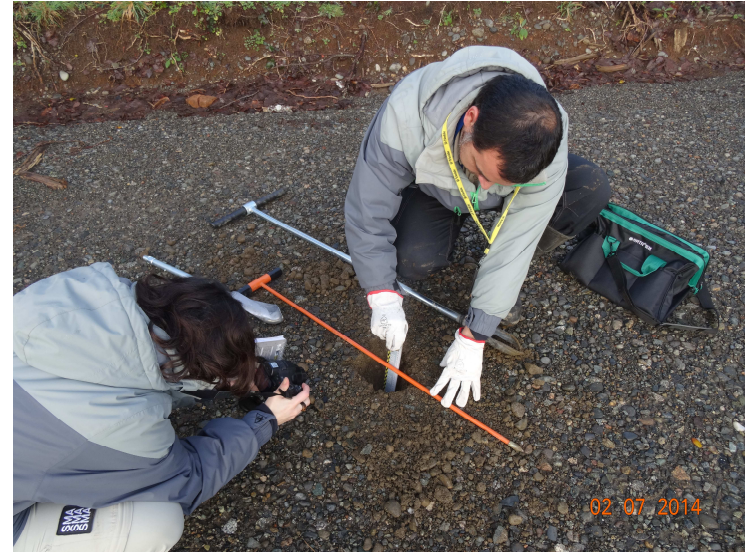
Fotografía 1.	Fecha: 02/07/2014		Fotografía 2.	Fecha: 02/07/2014	
Coordenadas DATUM WGS84 HUSO 18s	Coordenada Norte: 5.599.113	Coordenada Este: 651.648	Coordenadas DATUM WGS84 HUSO 18s	Coordenada Norte: 5.599.113	Coordenada Este: 651.648
Descripción medio de prueba: Se muestra el proceso de remoción de la carpeta de rodado con equipo barreno, en presencia del titular. La foto corresponde al Punto 1 de medición del camino de acceso.			Descripción medio de prueba: Se muestra el proceso de medición del espesor de la carpeta de rodado, una vez removida la porción desde la superficie hasta la base. La foto corresponde al Punto 1 de medición del camino de acceso.

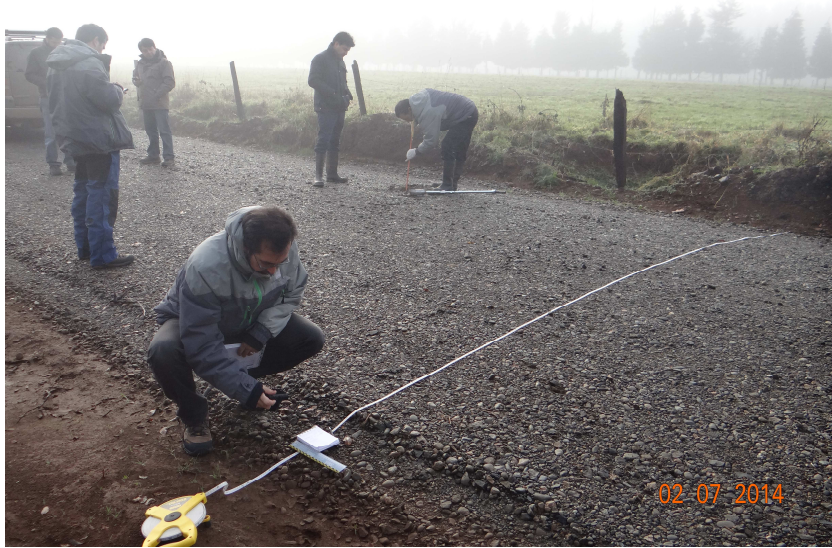
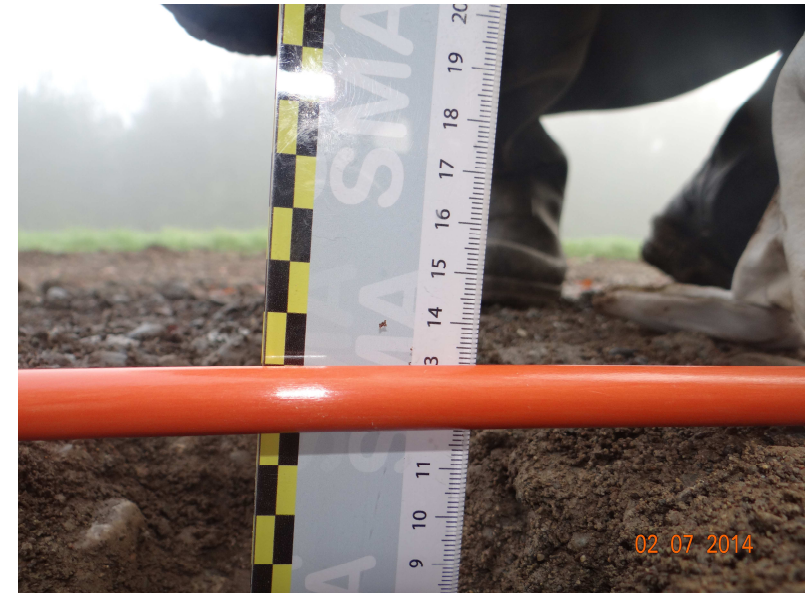
Fotografía 3.		Fecha: 02/07/2014		Fotografía 4.		Fecha: 02/07/2014	
Coordenadas DATUM WGS84 HUSO 18s	Coordenada Norte: 5.599.323	Coordenada Este: 651.422	Coordenadas DATUM WGS84 HUSO 18s	Coordenada Norte: 5.599.610	Coordenada Este: 651.533		
Descripción medio de prueba: Se muestra el proceso de remoción de la carpeta de rodado con equipo barreno, y la medición del ancho de la carpeta de rodado con huincha métrica. La foto corresponde al Punto 2 de medición del camino de acceso.				Descripción medio de prueba: Se muestra el detalle de la medición del espesor de la carpeta de rodado (0,118 m) en el Punto 3 de medición del camino de acceso.

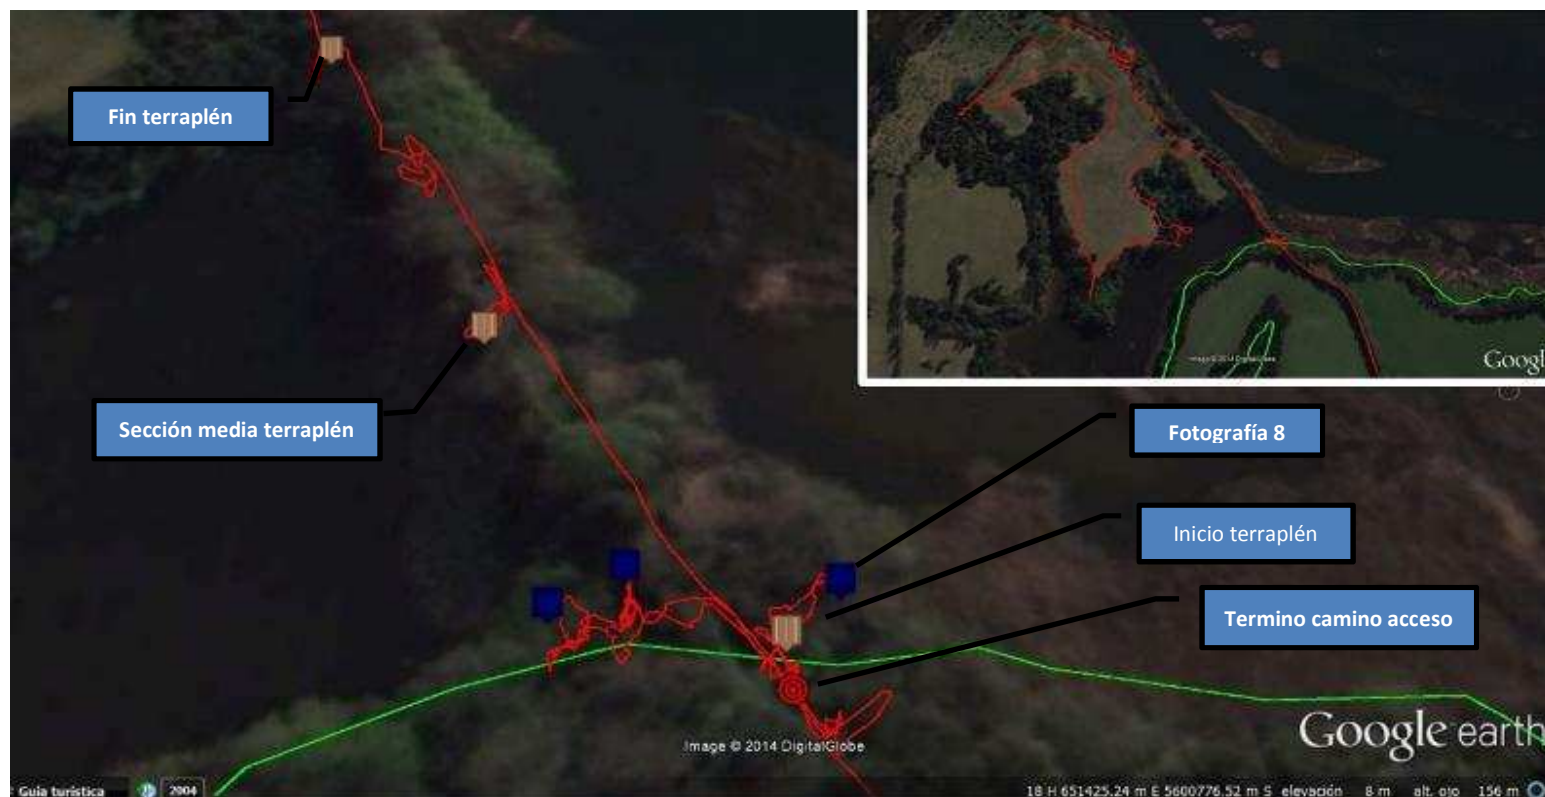
Figura 5.

Número de hecho constatado: 2	Estación N°: 2
Exigencia (s): Efectividad de la ejecución de obras del proyecto “Loteo Riberas de La Dehesa” dentro del Santuario de la Naturaleza Carlos Anwandter.	
Hecho (s):	
<ul style="list-style-type: none"> a. Durante las actividades de inspección, se constató el punto de inicio y de término del terraplén de acceso al Predio Tres Bocas, puntos que fueron georreferenciados. La longitud del terraplén se determinó en 116,4 metros, utilizando software ArcGis 10.2 b. Se constatan obras en el terraplén de acceso al predio Tres Bocas, consistentes en consolidación de la carpeta de rodado en base a escombros de hormigón principalmente y material natural (tierra principalmente). c. Se constata una sección del terraplén, con presencia de árboles añosos a ambos costados, con evidencia de corta de ramas en dirección hacia el terraplén. d. Se realiza una medición del ancho del terraplén, arrojando un valor de 7,4 metros, medidos entre la sección donde se han depositado escombros de hormigón (Fotografía 7). e. Se levanta un registro fotográfico en un lugar identificado por el titular, donde se observa un árbol volteado, con evidencia de escombros de hormigón y basura en su porción de tierra enraizada. (Ver Fotografía N° 9 y 10). f. Se georreferencian las riberas sur-este del Santuario, en tres (03) lugares, definidos por su facilidad y seguridad de acceso. (Ver Figura 5 y 6). Los puntos mostrados en las Figuras 5 y 6, difieren levemente de los límites del santuario, lo que se explica porque la inspección se realizó en período de Bajamar, y solo muestran el lugar donde se constata la ribera al momento de la inspección, entendiéndose como tal al lugar de encuentro entre el agua y la tierra. g. Según se consigna en la página 55 del documento SHOA PUB.3009. Tabla de Marea de la Costa de Chile 2014. (Anexo 4), para las 09:25 horas del día 02/07/2014, el Río Calle Calle presentaba una altura relativa de 0,52 metros (Bajamar), para posteriormente subir a las 15:38 horas hasta los 1,12 metros (Pleamar). El sistema fluvial del Santuario de la Naturaleza y particularmente el río Cruces, confluyen conjuntamente con el río Calle Calle en la zona de la Bahía de Corral, por lo que al menos, los períodos de Bajamar y Pleamar, coinciden entre ambos ríos. h. De los hechos constatados en terreno, es posible concluir que el terraplén presenta características artificiales, siendo imposible datar las obras en base a la información levantada en terreno; no obstante, las obras de mejoramiento de la carpeta de rodado, el manejo de los árboles, tanto en su patrón de plantación recto, a ambos costados del terraplén y la corta de las ramas orientadas hacia la carpeta de rodado, así como la conformación de la vegetación ribereña en la zona (Ver Hecho N° 4), permiten identificar una intervención antrópica en su construcción y consolidación. i. Del análisis espacial de la información georreferenciada, en software ArcGis 10.2 y Google Earth, es posible concluir que el terraplén se emplaza íntegramente al interior del Santuario de la naturaleza Carlos Anwandter. (Figuras 5 y 6).

Descripción de medio de prueba: se muestra los lugares georreferenciados en el terraplén de acceso, en software Google Earth:

- Inicio y termino del terraplén
- Sección media del terraplén
- Riberas sur-este del Santuario Carlos Anwandter, georreferenciada en 03 lugares identificados con iconos azules.
- En verde se muestran los límites del Santuario Carlos Anwandter, según se establece en Resolución Exenta N° 120, del 20/02/2014, del Ministerio del Medio Ambiente, que aprueba la cartografía oficial del Santuario Carlos Anwandter.

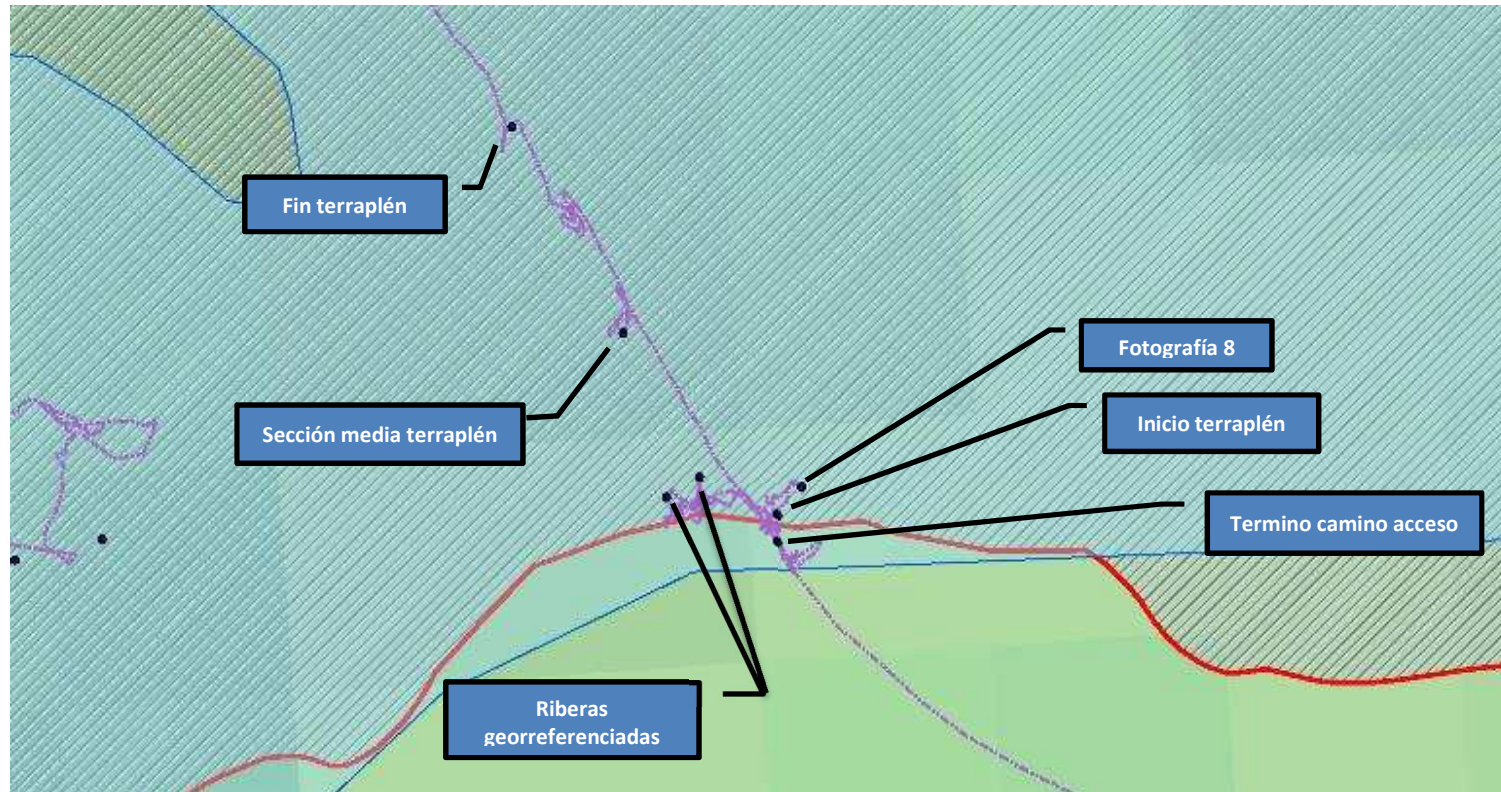
Figura 6.

Descripción de medio de prueba: se muestra los lugares georreferenciados en el terraplén de acceso, utilizando software ArcGis 10.2. Se estima el largo del terraplén en 116, 3 metros (distancia entre el inicio y el término del terraplén).

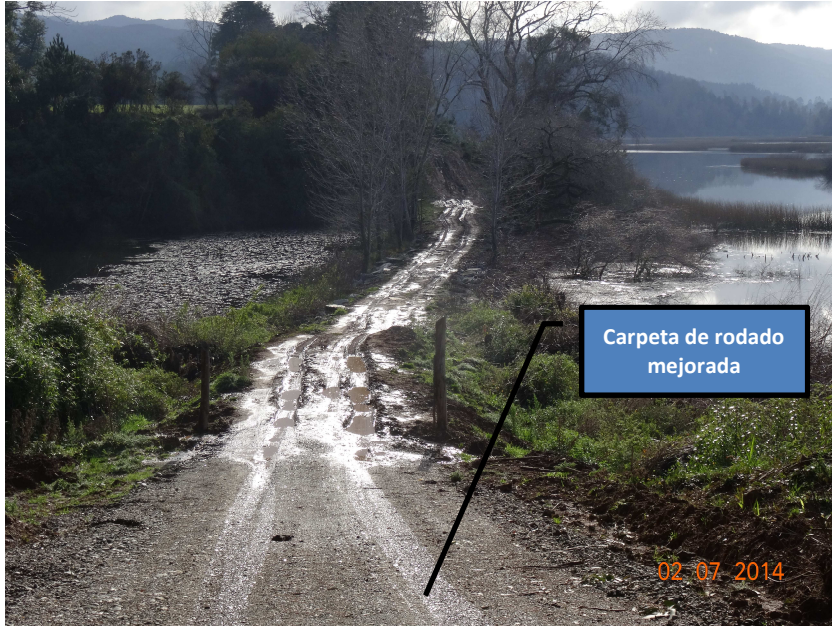
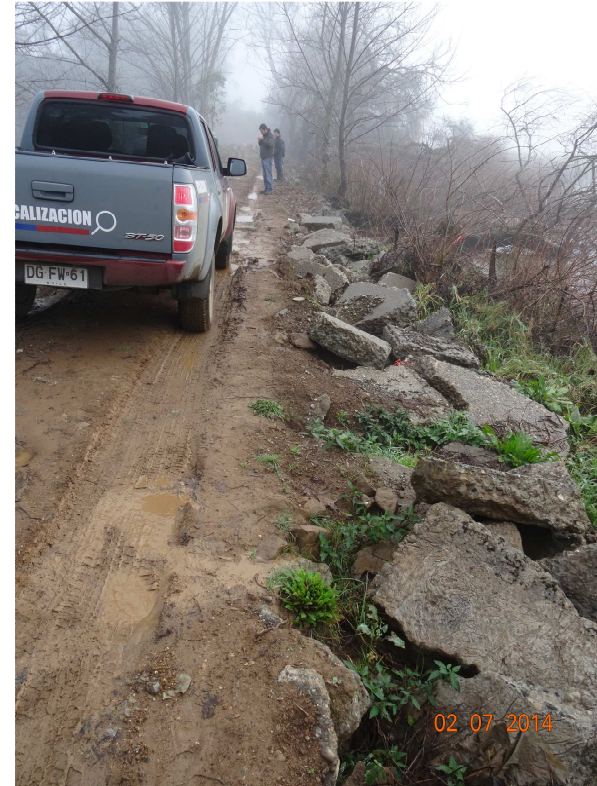
Fotografía 5.	Fecha: 02/07/2014		Fotografía 6.	Fecha: 02/07/2014	
Coordenadas DATUM WGS84 HUSO 18s	Coordenada Norte: 5.600.669	Coordenada Este: 651.524	Coordenadas DATUM WGS84 HUSO 18s	Coordenada Norte: 5.600.669	Coordenada Este: 651.524
Descripción medio de prueba: Se muestra el punto de término de las obras de mejoramiento del camino de acceso al Predio tres Bocas y el terraplén de acceso a dicho predio.			Descripción medio de prueba: Se muestra el proceso de consolidación de la carpeta de rodado del terraplén de acceso al Predio tres Bocas, en base a depósito de escombros de gran tamaño, principalmente de hormigón.

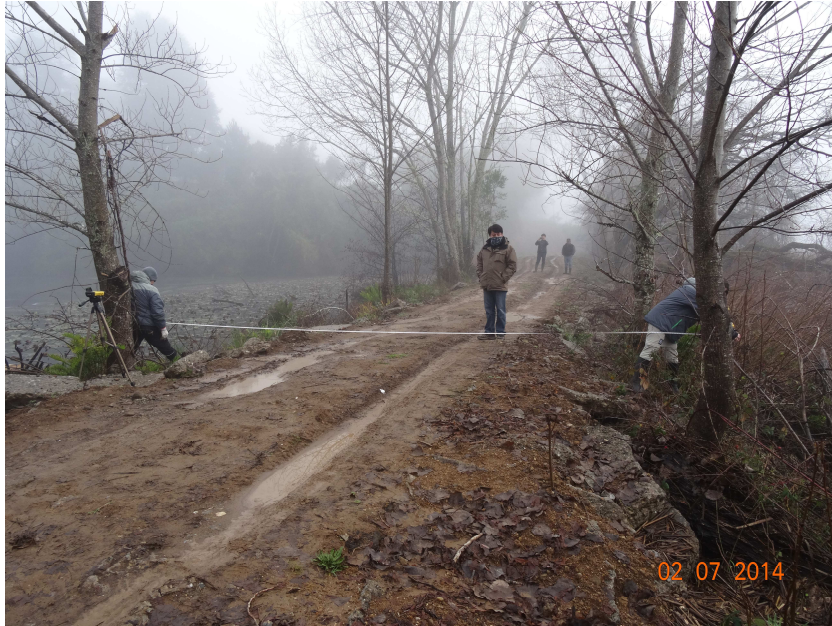
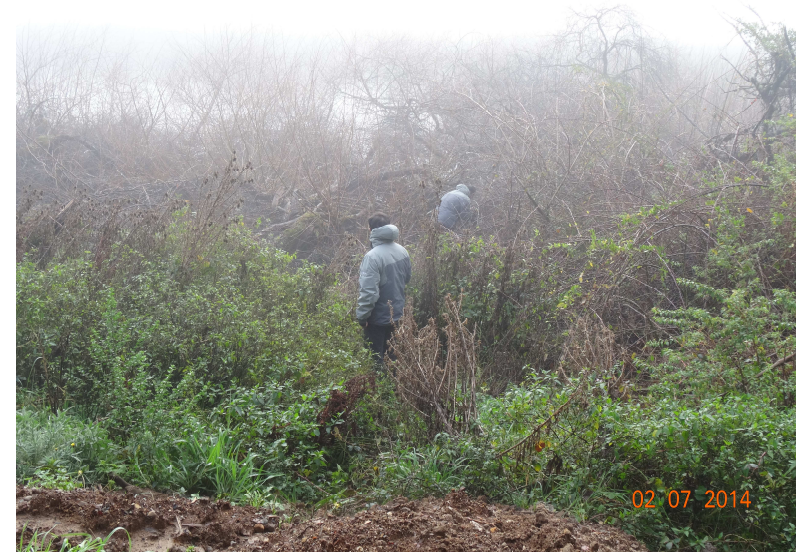
Fotografía 7.		Fecha: 02/07/2014		Fotografía 8.		Fecha: 02/07/2014	
Coordenadas DATUM WGS84 HUSO 18s	Coordenada Norte: 5.600.716	Coordenada Este: 651.489	Coordenadas DATUM WGS84 HUSO 18s	Coordenada Norte: 5.600.675	Coordenada Este: 651.531		
Descripción medio de prueba: Se muestra el punto intermedio del terraplén de acceso, donde se midió el ancho del mismo y se constata la presencia de árboles añosos emplazados a los costados del terraplén. El Ancho medido fue de 7,40 metros.				Descripción medio de prueba: Georreferenciación de la ribera del santuario, en el lugar mostrado en la Figura 5.

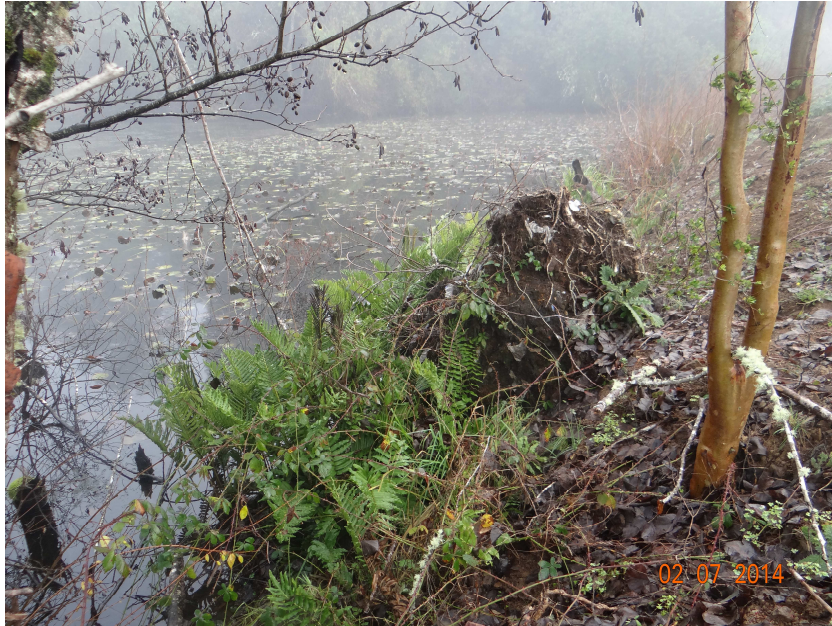
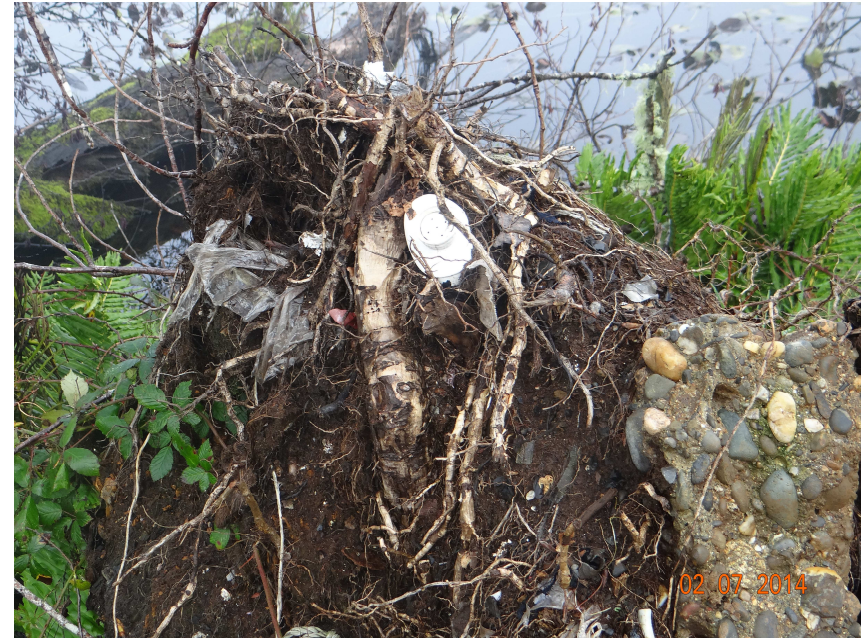
Fotografía 9.	Fecha: 02/07/2014		Fotografía 10.	Fecha: 02/07/2014	
Coordenadas DATUM WGS84 HUSO 18s	Coordenada Norte: 5.600.716	Coordenada Este: 651.489	Coordenadas DATUM WGS84 HUSO 18s	Coordenada Norte: 5.600.716	Coordenada Este: 651.489
Descripción medio de prueba: Se muestra el lugar requerido por el titular para realizar levantamiento fotográfico, donde se aprecia un árbol, volteado, con evidencia de escombros y basura en su porción de tierra enraizada.			Descripción medio de prueba: Detalle de los escombros y basuras incrustados en el sistema de raíces de un árbol volteado en el terraplén de acceso al Predio Tres Bocas.

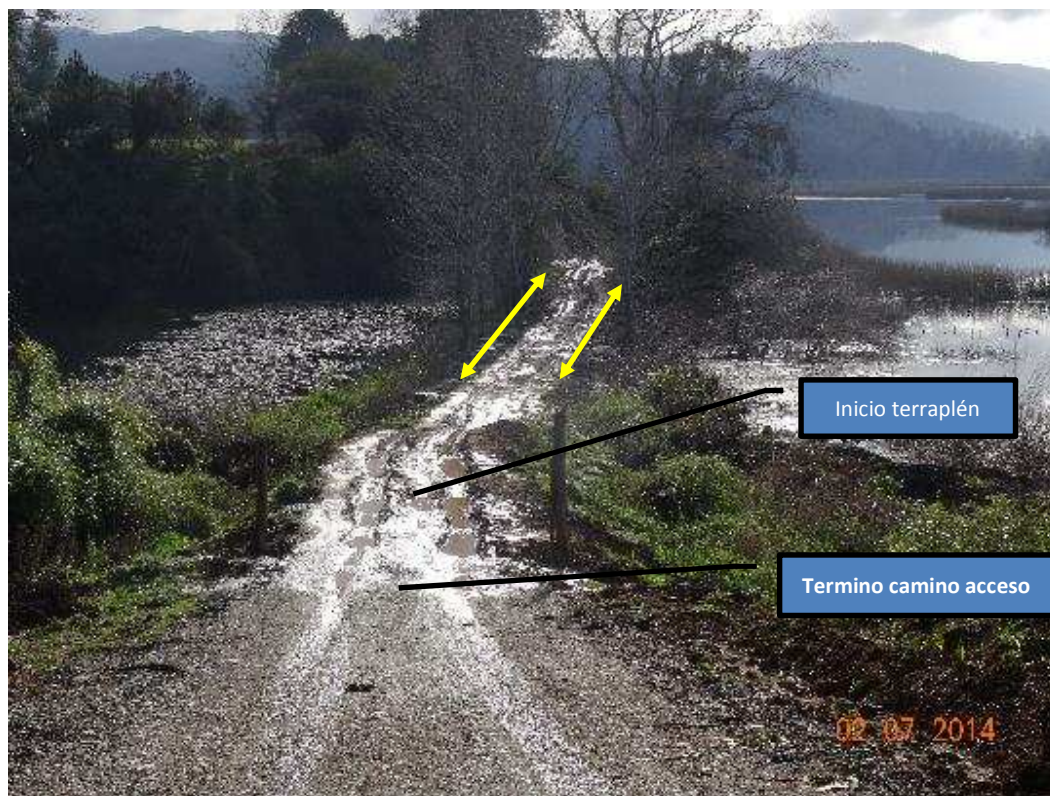
Fotografía 11.

Descripción de medio de prueba: Se muestra el proceso de consolidación de la carpeta de rodado del terraplén de acceso al Predio tres Bocas, en base a depósito de escombros de gran tamaño, principalmente de hormigón.

Además se aprecia un patrón de plantación de árboles en línea recta (líneas amarillas), a ambos costados del terraplén, lo que constituye una técnica clásica de consolidación lateral de taludes para caminos elevados.

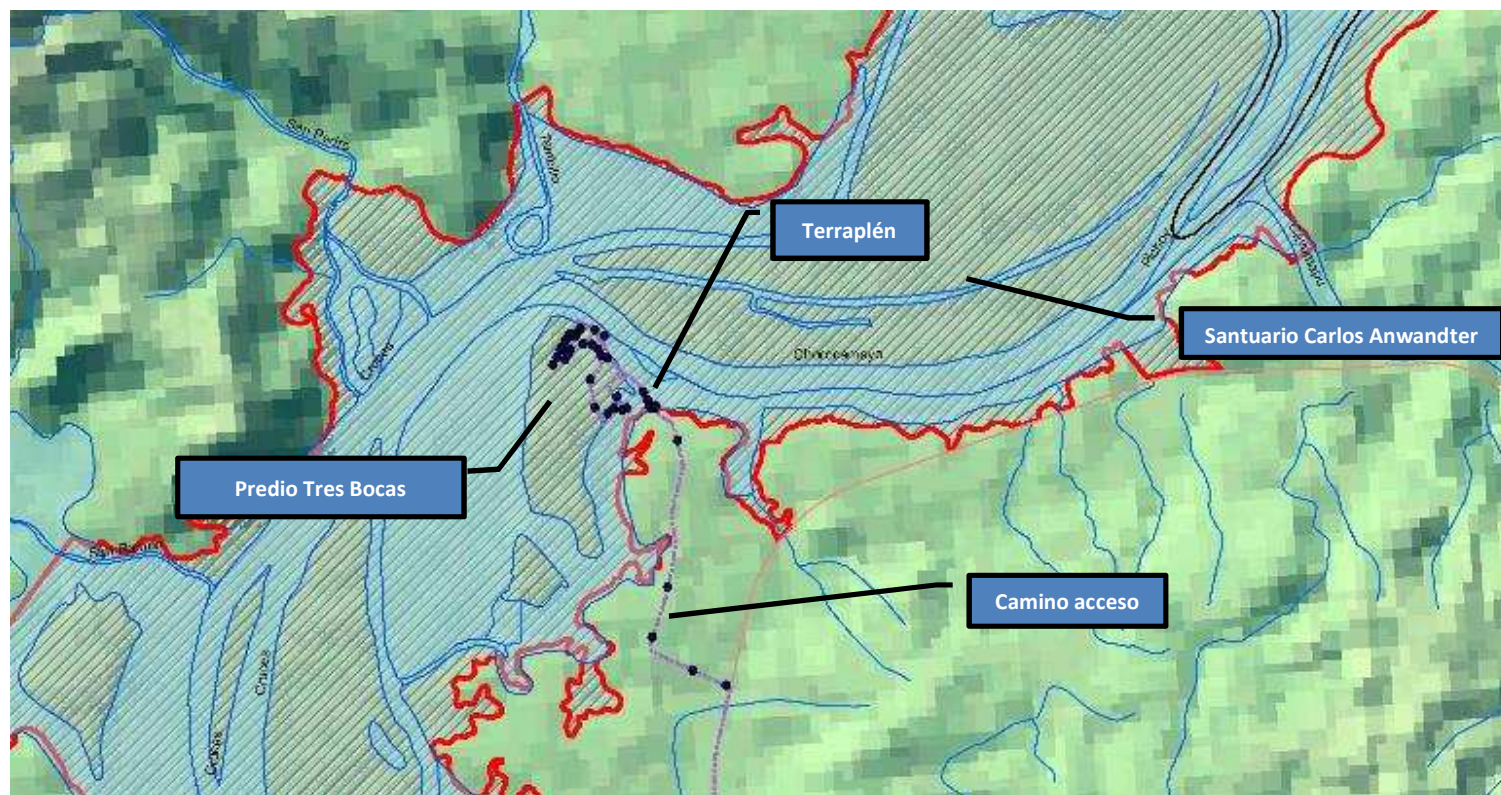
Figura 7.

Número de hecho constatado: 3	Estación N°: 3
Exigencia (s): Efectividad de la ejecución de obras del proyecto “Loteo Riberas de La Dehesa” dentro del Santuario de la naturaleza Carlos Anwandter.	
Hecho (s):	
<ul style="list-style-type: none"> a. Durante las actividades de inspección, se constata al interior del Predio Tres Bocas, obras de replanteo del loteo “Riberas de la Dehesa”, consistentes en demarcación de parcelas en base a estacas enterradas sobre terreno natural. b. Se georreferenció un total de 24 estacas existentes, utilizando equipo Nomad Trimble y software Terrasync, tomando 200 registros en cada estaca, a razón de 1 registro por segundo. c. Se georreferencian las riberas del Predio tres Bocas, en tres (03) lugares, definidos por su facilidad y seguridad de acceso. (Ver Figura 7 y 8). Consultado el sr. Carlos Montoya respecto de la intervención de riberas del predio tres Bocas con motivo de la ejecución del loteo, éste señala que no existen intervenciones de riberas consideradas, señalando que no se consideran marinas y muelles y acota que tampoco se considera la ejecución de caballeriza. d. Consultado el sr. Carlos Montoya sobre el estado de venta de las parcelas, éste informa que actualmente están en venta a través de dos corredores de propiedades (Jorge Kunstmann y Andrés Zerpa) y que actualmente solo existe una promesa de venta firmada. e. Del análisis espacial de la información georreferenciada, en software ArcGis 10.2 y Google Earth, es posible concluir que la totalidad de las obras de replanteo del “Loteo Riberas de la Dehesa” se emplaza íntegramente al interior del Santuario de la Naturaleza Carlos Anwandter. (Figuras 7, 8 y 9).

Descripción de medio de prueba: Se muestra los lugares georreferenciados durante la inspección del 02/07/2014 (puntos azules), en base a composición de imagen utilizando software ArcGis 10.2. Todas las obras de replanteo del "Loteo Riberas de la dehesa" se emplazan íntegramente al interior del Santuario.

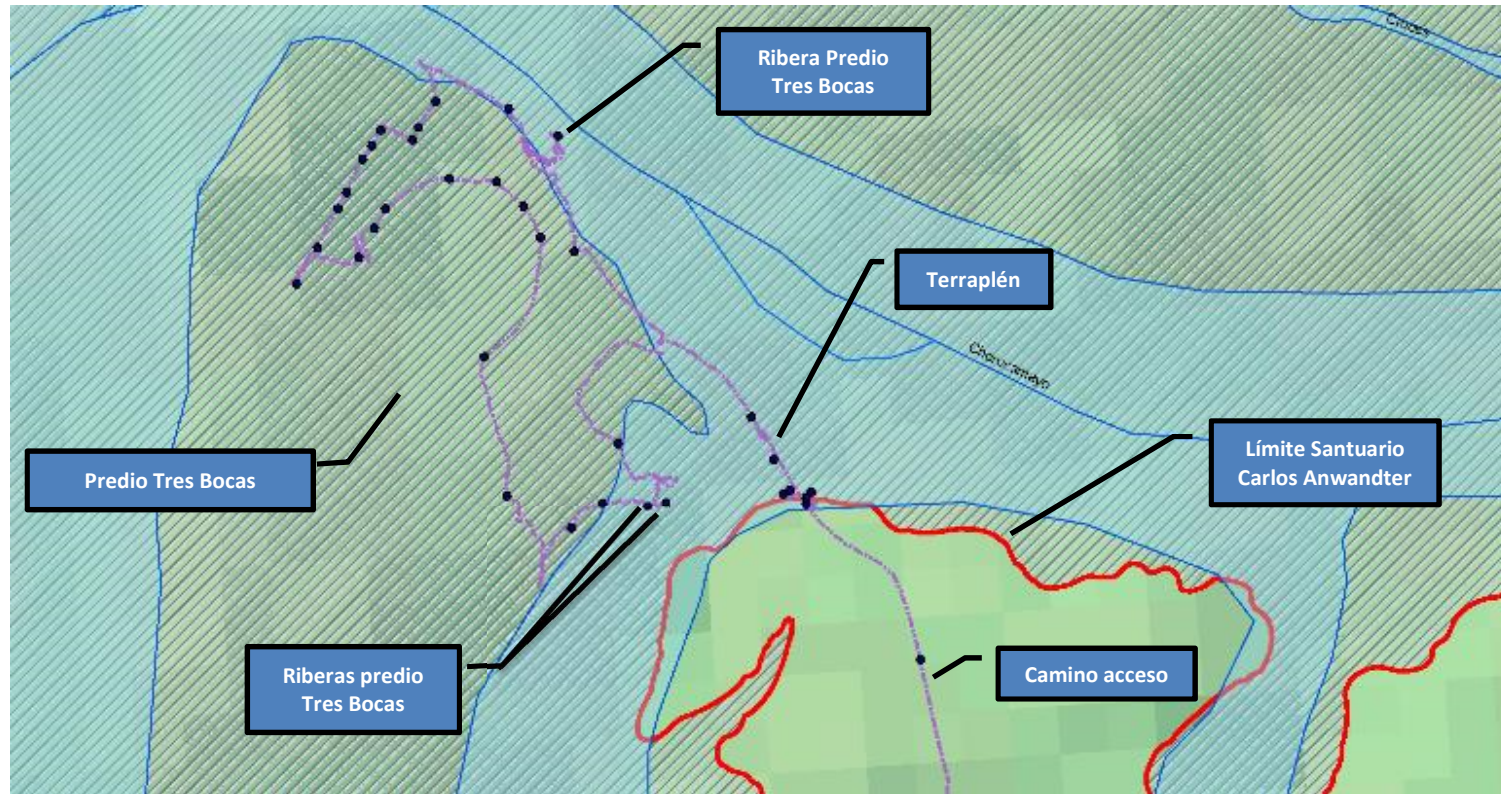
Figura 8.

Descripción de medio de prueba: Se muestra los lugares georreferenciados durante la inspección del 02/07/2014 (puntos azules), en base a composición de imagen utilizando software ArcGis 10.2. Todas las obras de replanteo del "Loteo Riberas de la Dehesa" se emplazan íntegramente al interior del Santuario Carlos Anwandter.

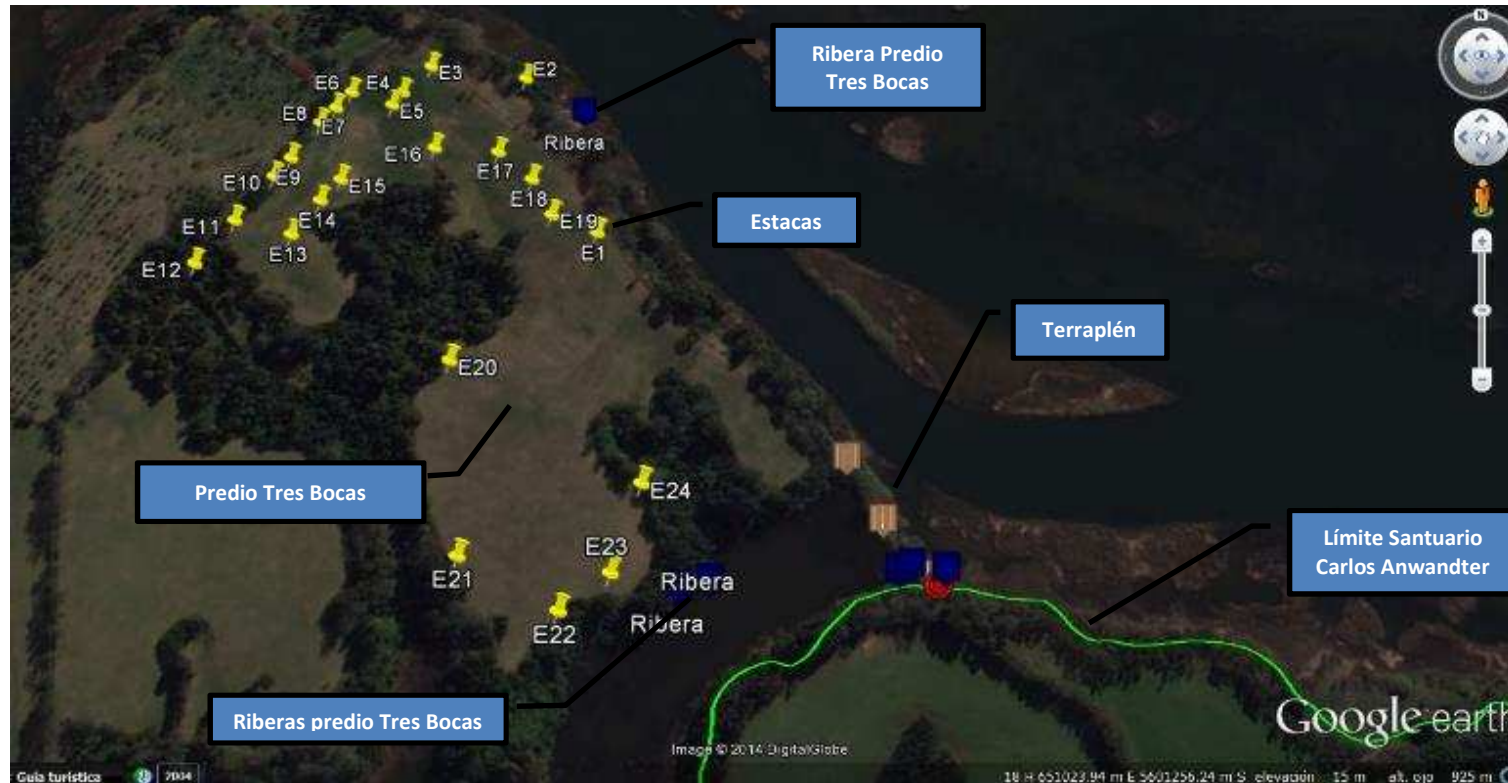
Figura 9.

Descripción de medio de prueba: Se muestra los lugares georreferenciados durante la inspección del 02/07/2014 (iconos amarillos; 24 estacas;), en base a composición de imagen utilizando software Google Earth.

Se aprecia que todas las obras de replanteo del “Loteo Riberas de la Dehesa” se emplazan íntegramente al interior del Santuario Carlos Anwandter.

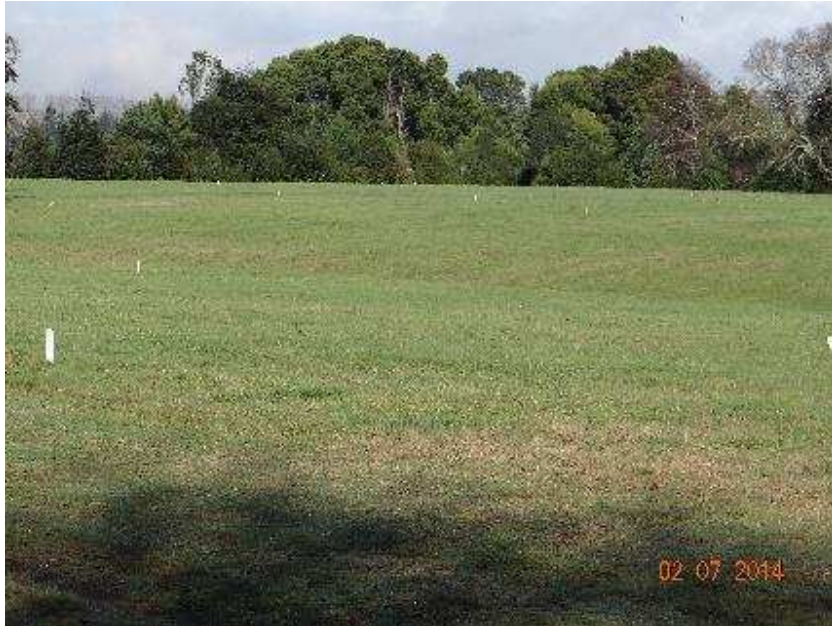
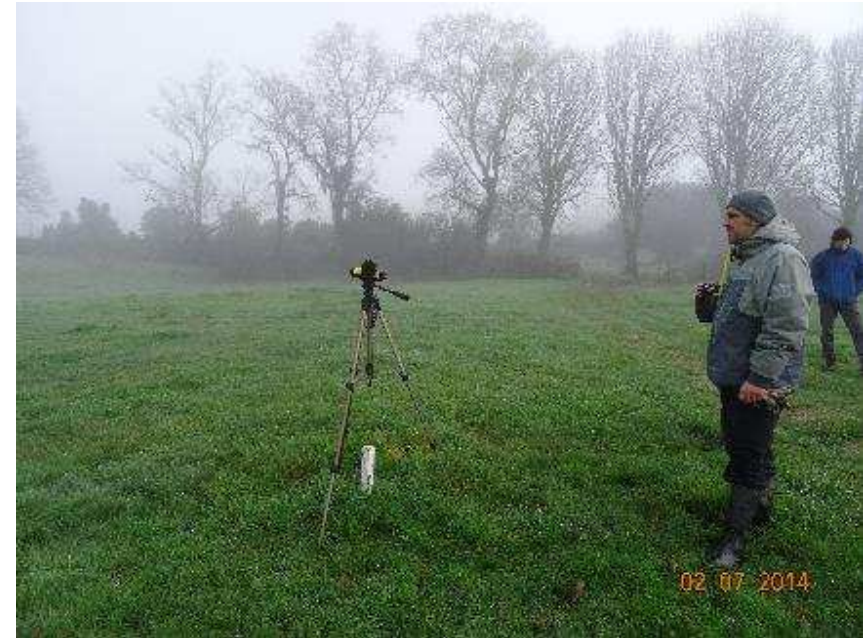
Fotografía 12.	Fecha: 02/07/2014		Fotografía 13.	Fecha: 02/07/2014	
Coordenadas DATUM WGS84 HUSO 18s	Coordenada Norte: 5.600.976	Coordenada Este: 651.271	Coordenadas DATUM WGS84 HUSO 18s	Coordenada Norte: 5.601.120	Coordenada Este: 651.090
Descripción medio de prueba: Se muestran obras de replanteo del “Loteo Riberas de la Dehesa” al interior del Predio tres Bocas, en base a estacas enterradas sobre terreno natural.			Descripción medio de prueba: Proceso de georreferenciación de una de las estacas existentes en terreno. Con el fin de dar mayor precisión al registro, se estableció un punto fijo de registro sobre trípode, en el cual se montó el equipo Nomad Trimble que contiene software Terrasync.

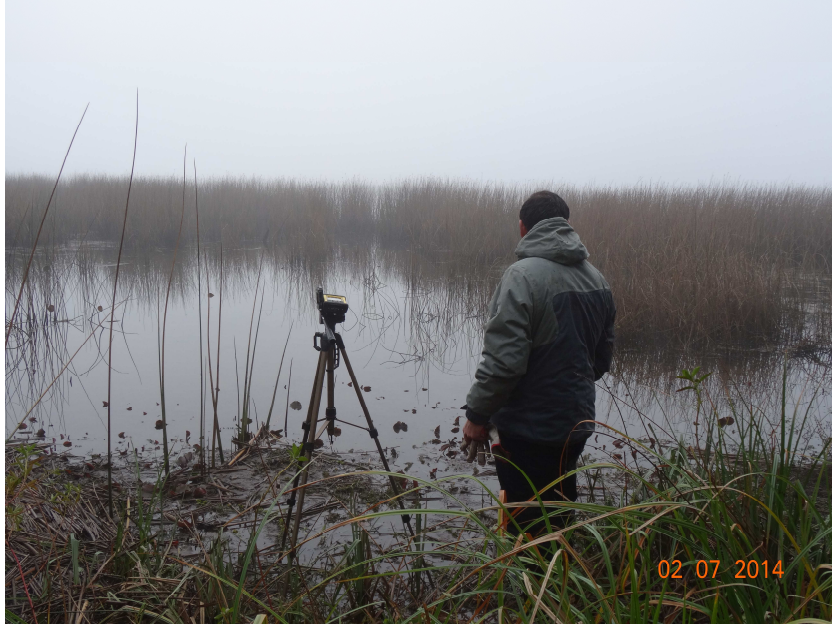
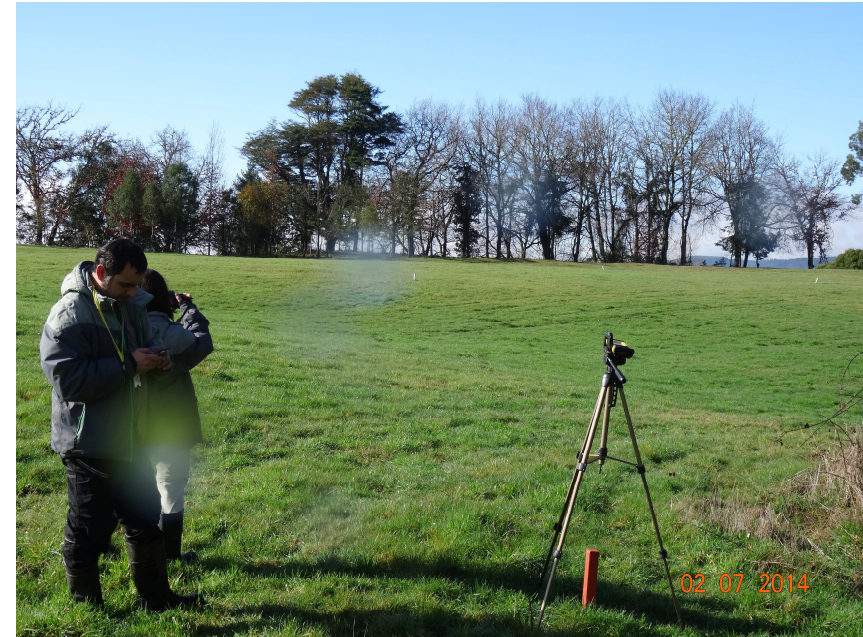
Fotografía 14.	Fecha: 02/07/2014		Fotografía 15.	Fecha: 02/07/2014	
Coordenadas DATUM WGS84 HUSO 18s	Coordenada Norte: 5.601.113	Coordenada Este: 651.261	Coordenadas DATUM WGS84 HUSO 18s	Coordenada Norte: 5.601.072	Coordenada Este: 651.130
Descripción medio de prueba: Se muestra la georreferenciación de la ribera noreste del Predio Tres Bocas (Ver Figura 7, 8 y 9).			Descripción medio de prueba: Proceso de georreferenciación de una de las estacas existentes en terreno. Con el fin de dar mayor precisión al registro, se estableció un punto fijo de registro sobre trípode, en el cual se montó el equipo Nomad Trimble que contiene software Terrasync.

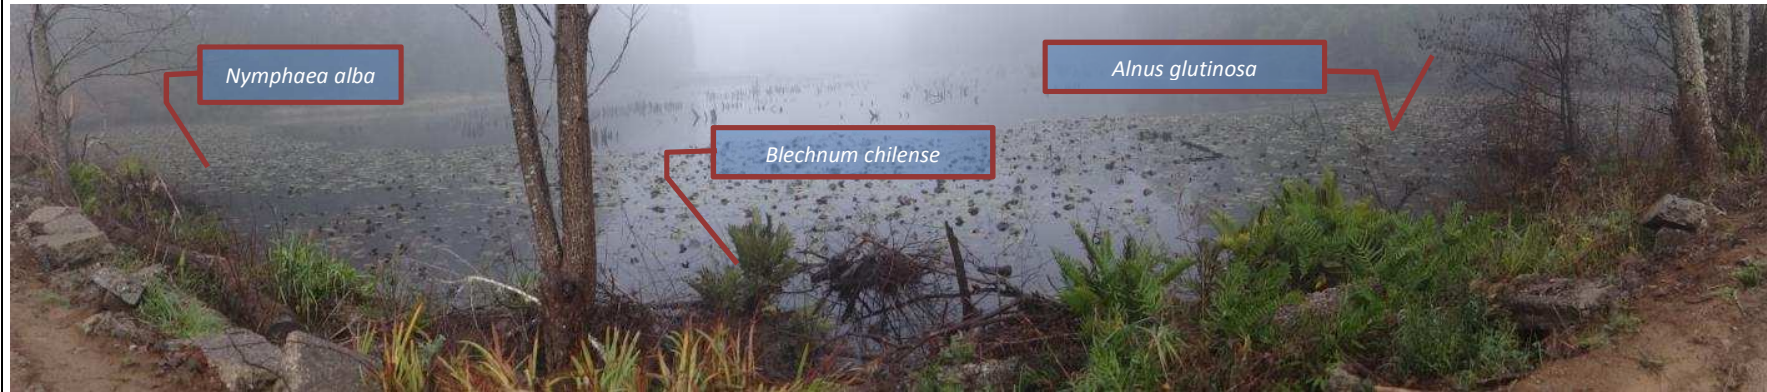
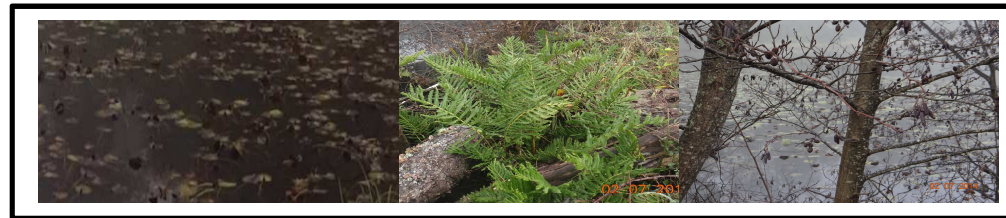
Fotografía 16.

Fotografía general del borde del terraplén, en el sitio que se encuentra adyacente al Estero Cuacua. En la imagen se observa la vegetación de borde, en la cual se señalan *Blechnum chilense* (Costilla de Vaca), *Alnus glutinosa* (Aliso Común), y en el sector aledaño al terraplén *Nymphaea alba* (Loto).

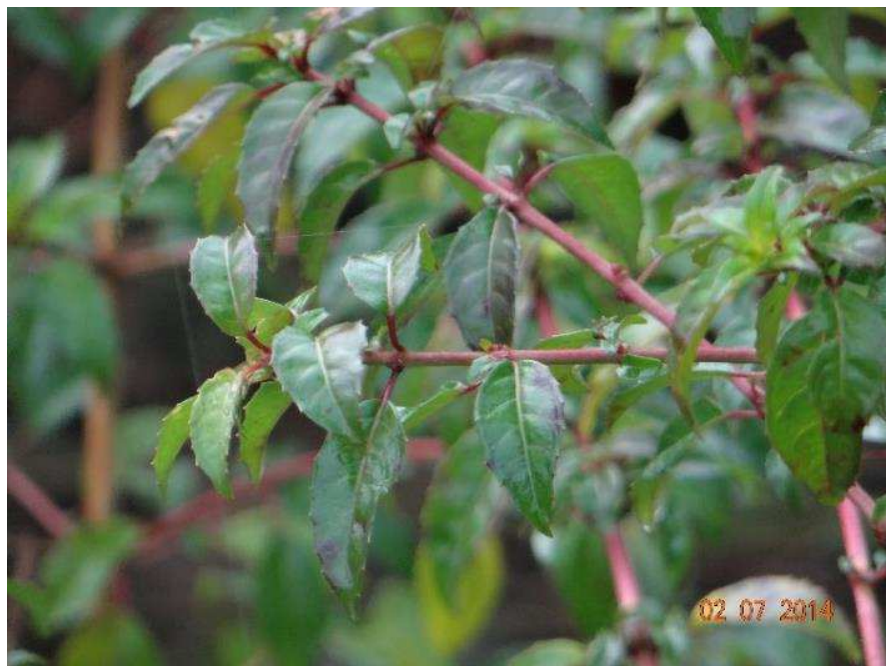
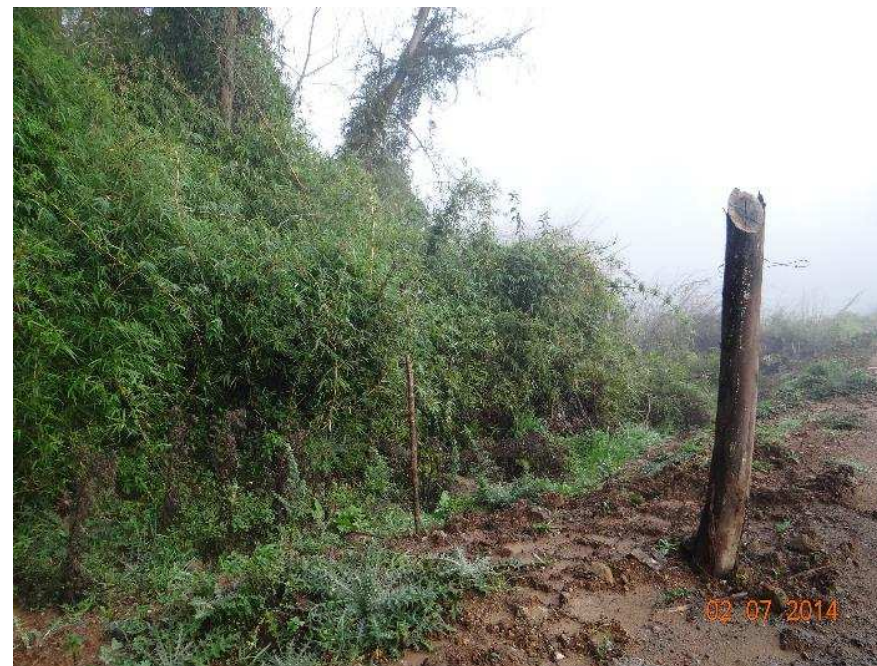
Fotografía 17	Fecha: 02/07/2014		Fotografía 18	Fecha: 02/07/2014	
Coordenadas DATUM WGS84 HUSO 18s	Coordenada Norte: 5.600.788	Coordenada Este: 651.593	Coordenadas DATUM WGS84 HUSO 18s	Coordenada Norte: 5.600.758	Coordenada Este: 651.586
Descripción medio de prueba: Ejemplar de la especie arbustiva nativa <i>Fuchsia magellanica</i> a la orilla del terraplén.			Descripción medio de prueba: Ejemplares de la especie arbustiva nativa <i>Chusquea quila</i> .
