INFORME DE FISCALIZACIÓN AMBIENTAL

INSPECCIÓN AMBIENTAL – DILIGENCIA PROBATORIA

LOTEO RIBERAS DE LA DEHESA, PREDIO TRES BOCAS

DFZ-2014-367-XIV-SRCA-IA

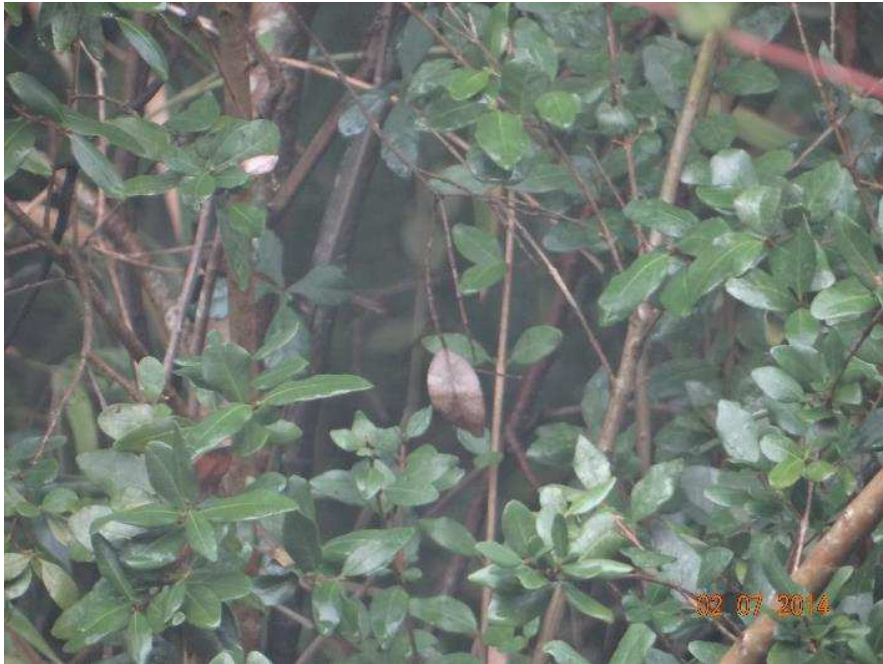
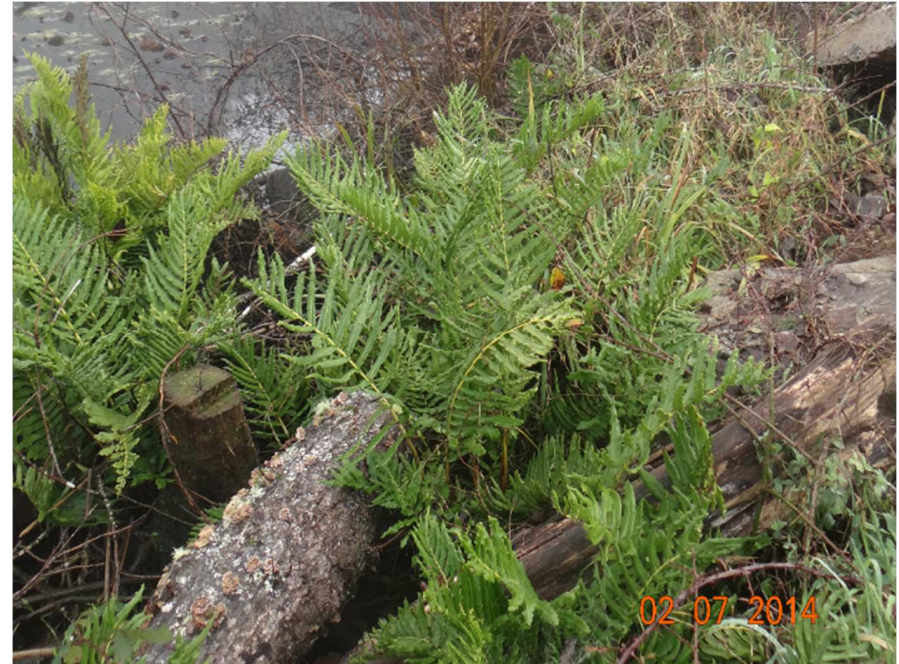
Fotografía 19	Fecha: 02/07/2014		Fotografía 20	Fecha: 02/07/2014	
Coordenadas DATUM WGS84 HUSO 18s	Coordenada Norte: 5.600.803	Coordenada Este: 651.514	Coordenadas DATUM WGS84 HUSO 18s	Coordenada Norte: 5.600.768	Coordenada Este: 651.514
Descripción medio de prueba: Ramas y hojas de la especie arbórea endémica Palo Colorado.			Descripción medio de prueba: Ejemplares de la especie de helecho nativo <i>Blechnum magellanicum</i> , a orillas del estero CuaCua.

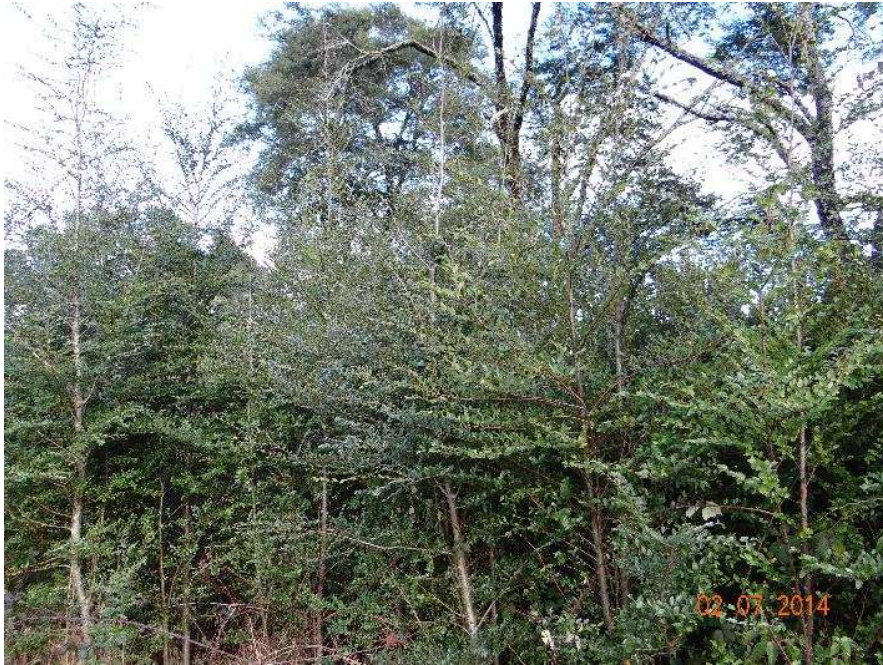
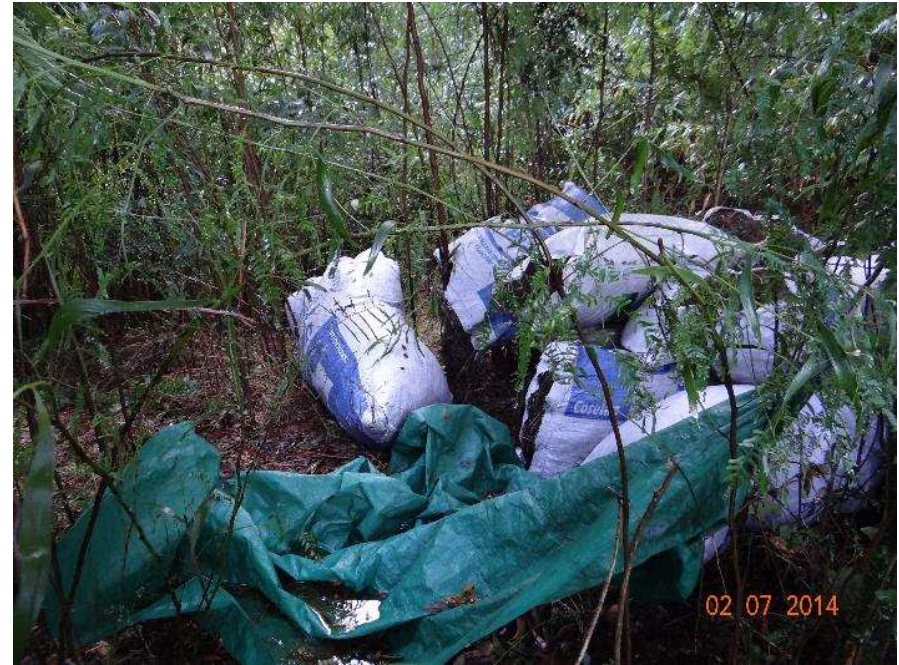
- a. Durante las actividades de inspección, se realizó una revisión del interior del Predio Tres Bocas con el fin de determinar la flora asociada a éste.
- b. En dicho sitio se constató la existencia de bosque nativo (Fotografía 21), con presencia de al menos una especie 31lóctona. En la tabla 3, se señala el detalle de las especies encontradas.

- c. Al interior del bosque existente en el Predio tres Bocas, se observó sacos apilados, cuyo contenido era pasto (Fotografía 22).

Fotografía 21		Fecha: 02/07/2014		Fotografía 22		Fecha: 02/07/2014	
Coordenadas DATUM WGS84 HUSO 18s	Coordenada Norte: 5.600.852	Coordenada Este: 651.371	Coordenadas DATUM WGS84 HUSO 18s	Coordenada Norte: 5.600.925	Coordenada Este: 651.209		
Descripción medio de prueba: Vista general del área de bosque nativo observado. Se aprecian ejemplares de <i>Nothofagus dombeyi</i>				Descripción medio de prueba: Sacos apilados al interior del bosque nativo dentro del predio Tres Bocas.
