Acta de inspección personal

En la ciudad de Valdivia, siendo las 10:10 horas del día 10 de Septiembre de dos mil catorce, el Fiscal Instructor de la Superintendencia del Medio Ambiente, Federico Guarachi Zuvic, con el fiscalizador Marcelo Guzman Sepúlveda, en su calidad de ministro de fe, se constituyeron en fundo Santa Elena, Sector Calle-Calle, comuna de Valdivia, domicilio de don Humberto Matamala, para realizar la diligencia probatoria de inspección personal, en el presente procedimiento administrativo sancionatorio Rol F-055-2014.

Anexo: Fotografías Inspección Personal 10 de Septiembre

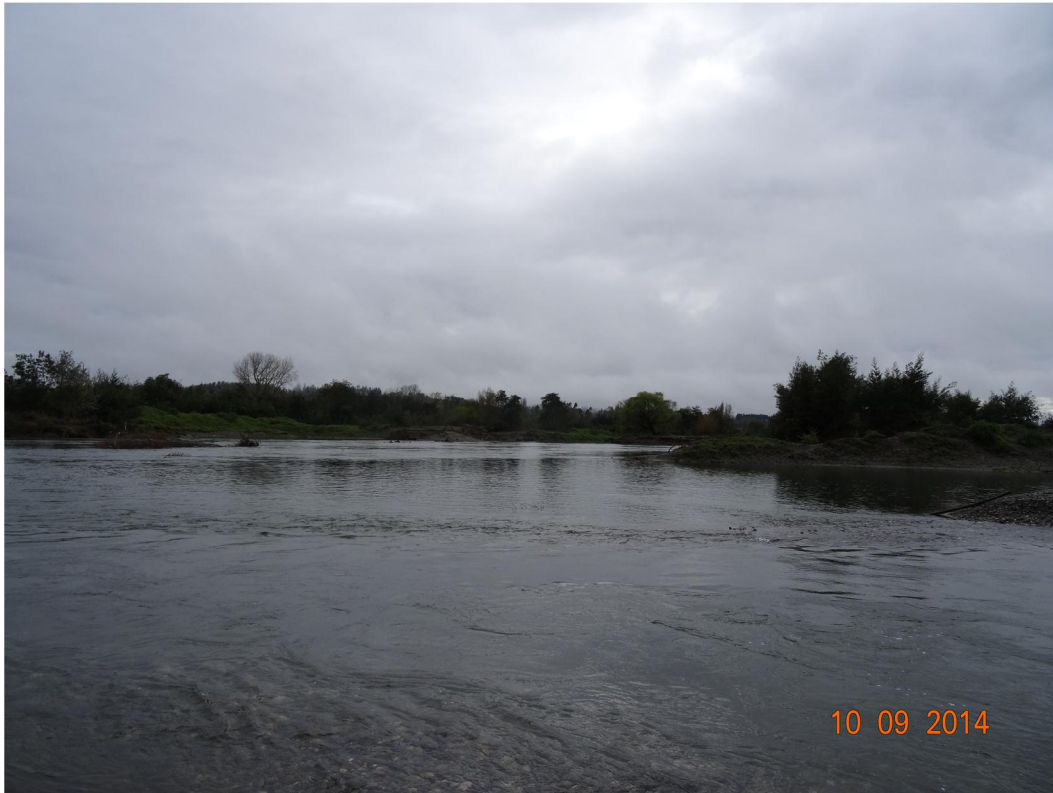
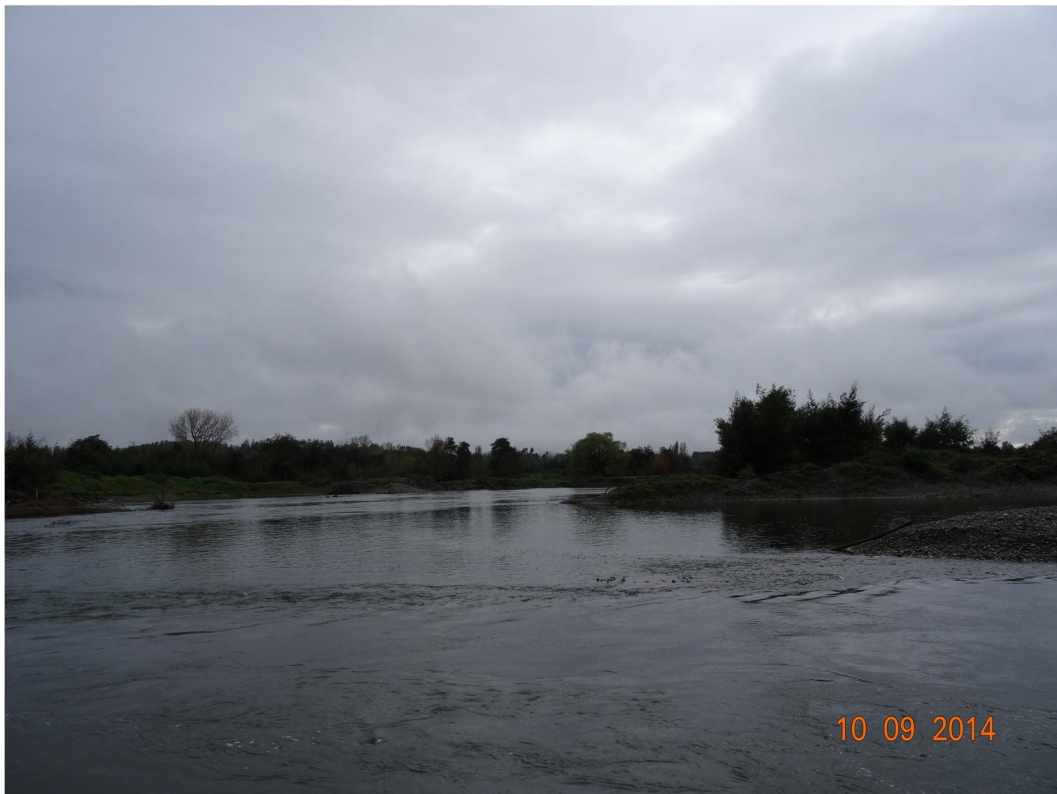
Punto 1

- ① Se constata que la Isla Matamala se encuentra partida en dos, pudiéndose observar claramente dos brazos del río calle calle, sumado a un tercer brazo de la Isla Matamala (Brazo principal del río).
- ② Se observa que el brazo sur del río calle calle tiene una acumulación de piedras que produce contención de las aguas. La barda de piedras debe medir alrededor de dos metros de ancho.
- ③ Se observa un pretil que por las lluvias ha cedido en dos puntos. Hacia el este se puede observar la profundidad del río que se encuentra contenido por el pretil.

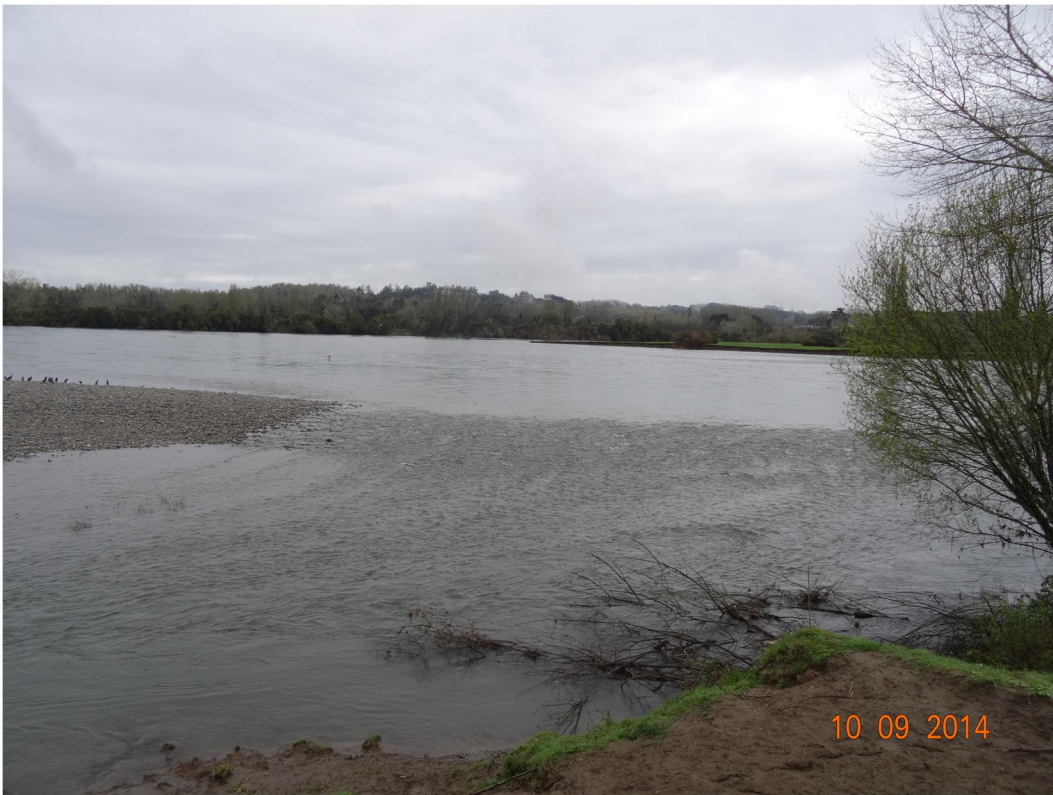
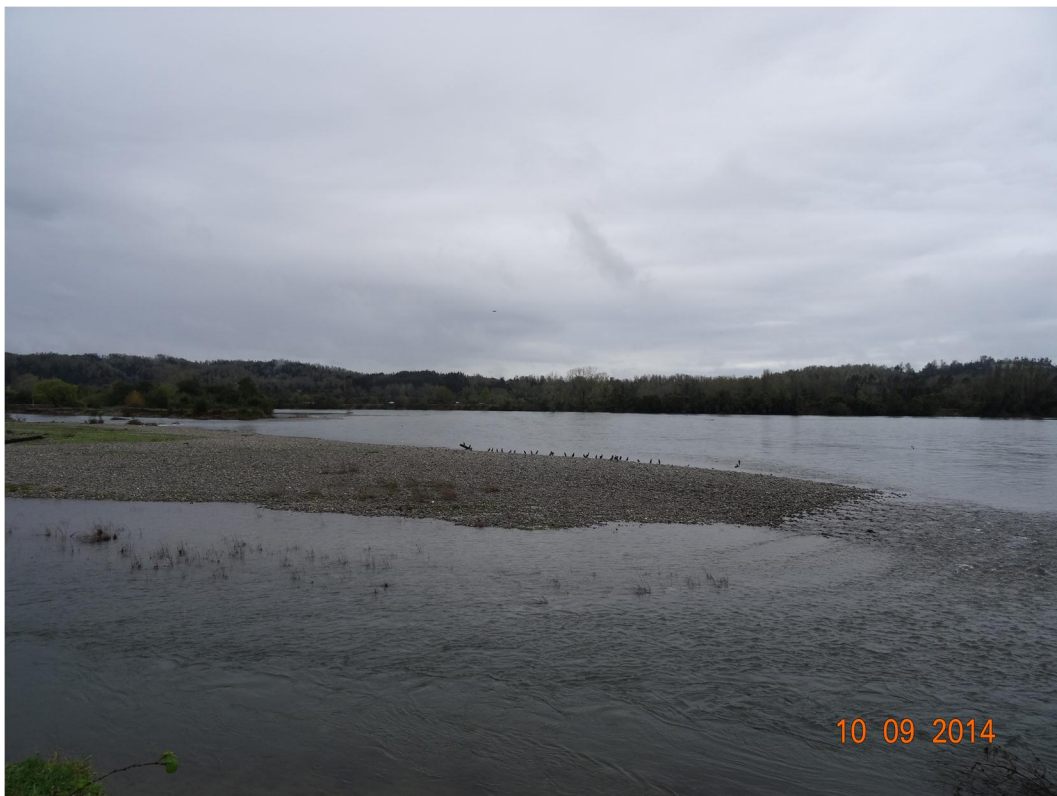
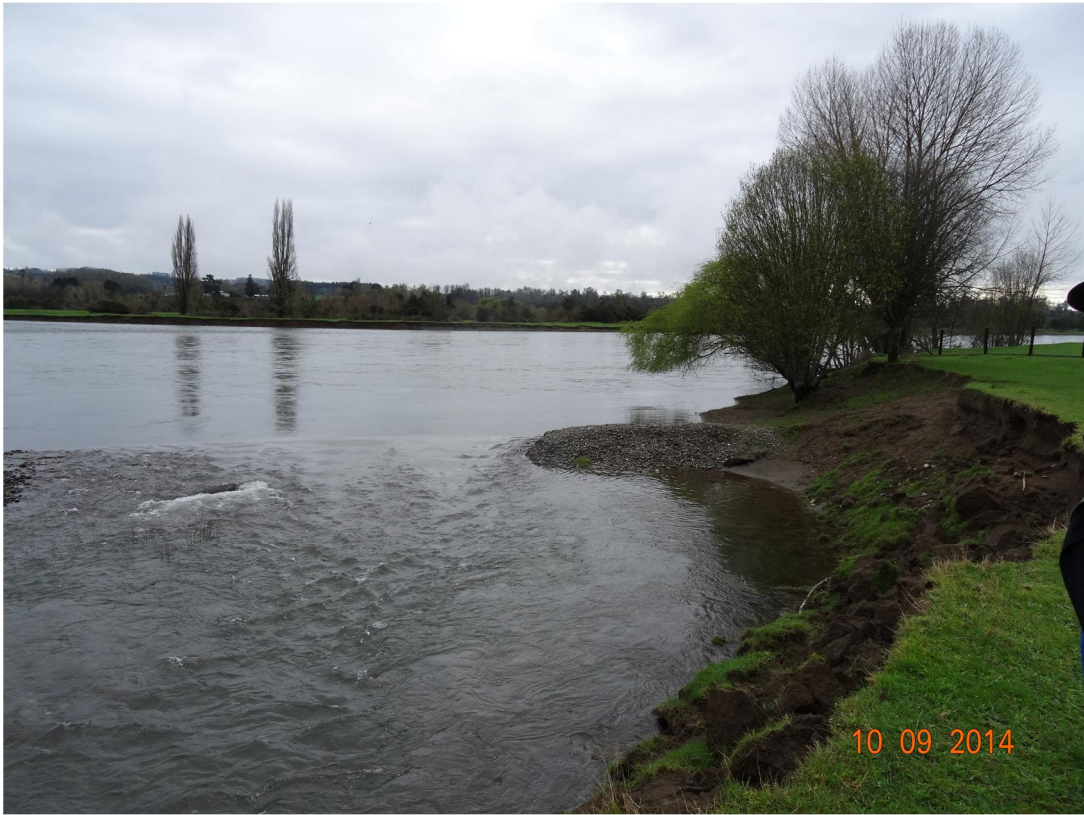
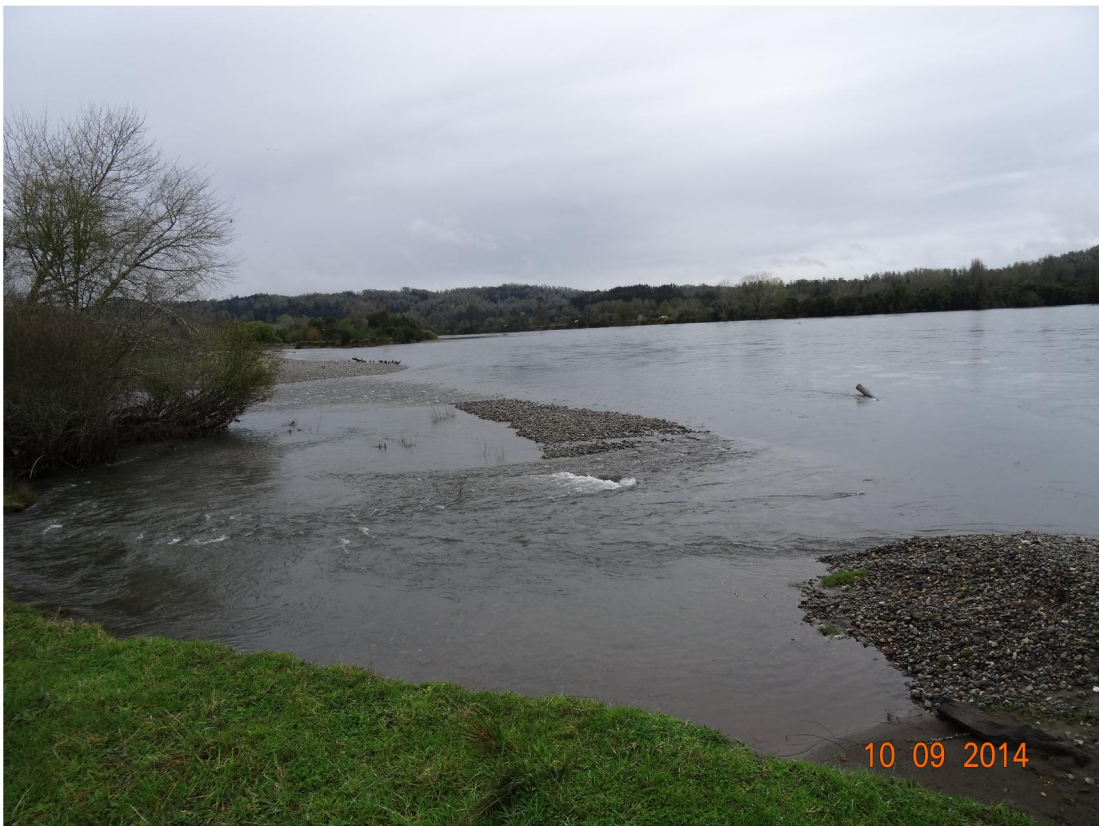
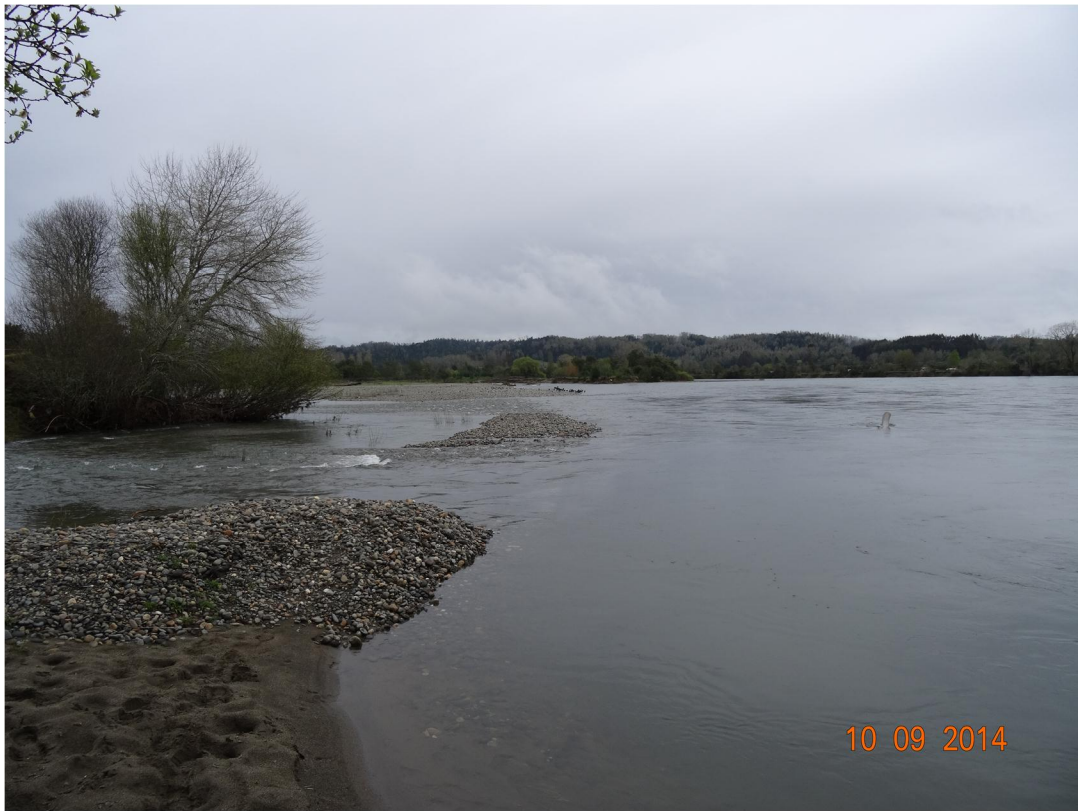
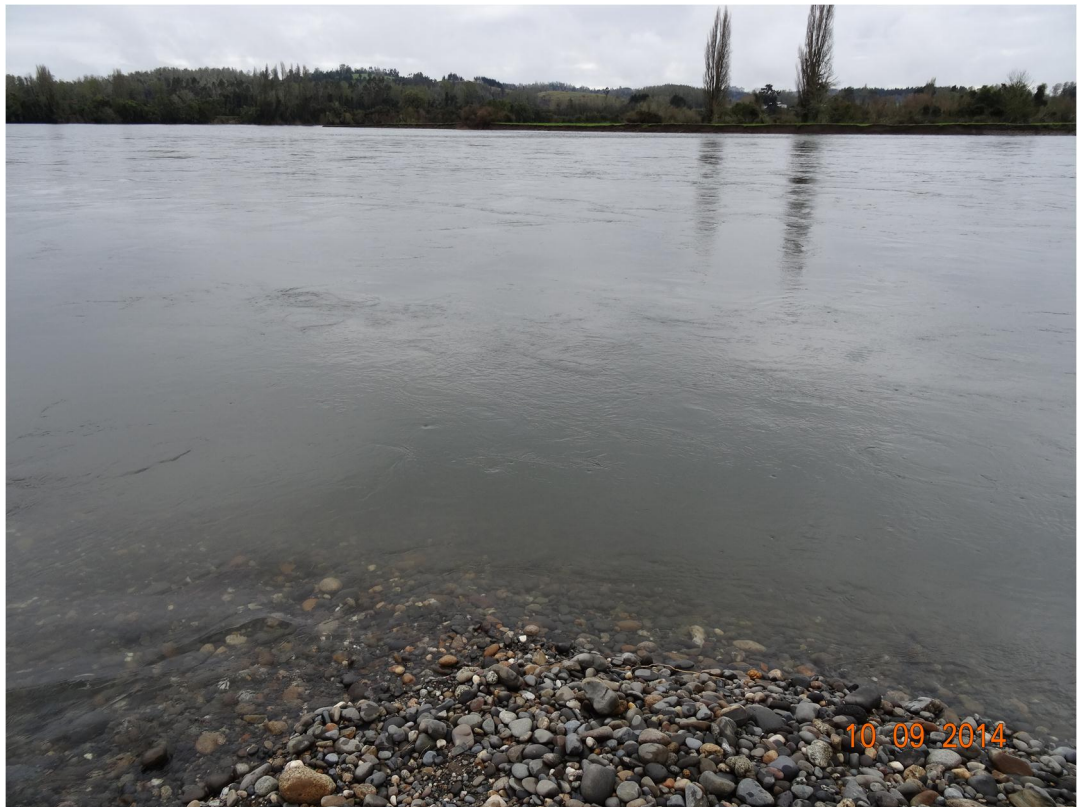
Punto 2, 3 y 4

④ Se observan remolinos en el este del perfil, en la superficie del río.

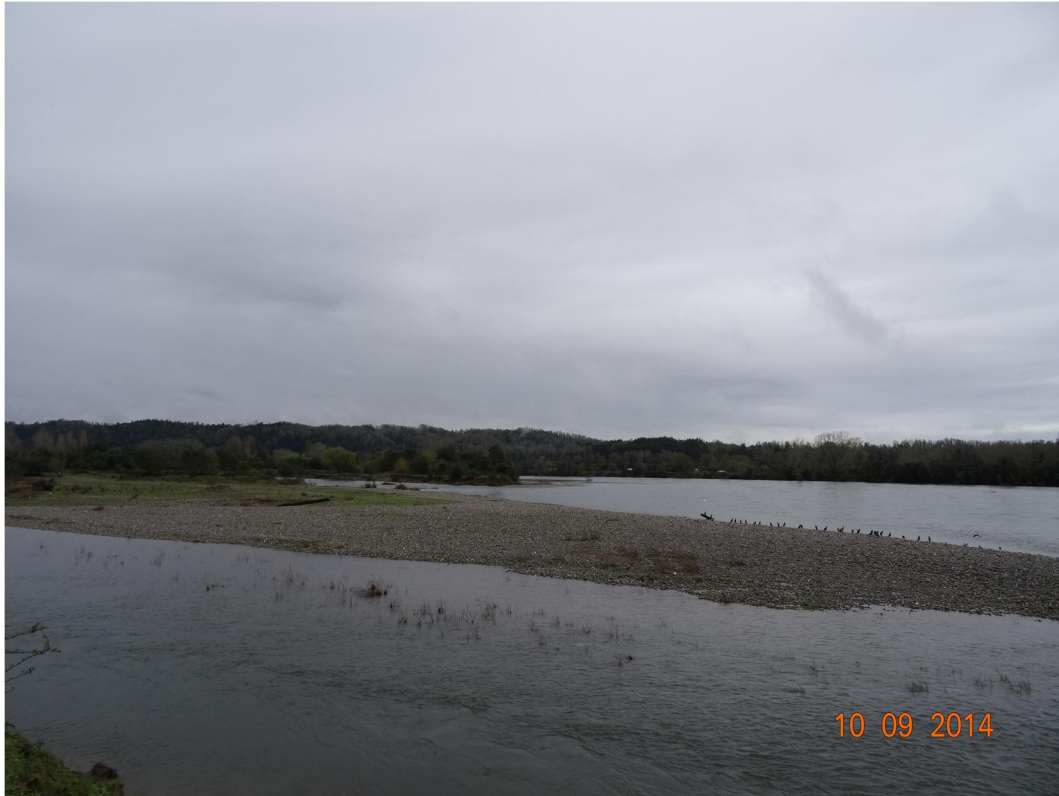
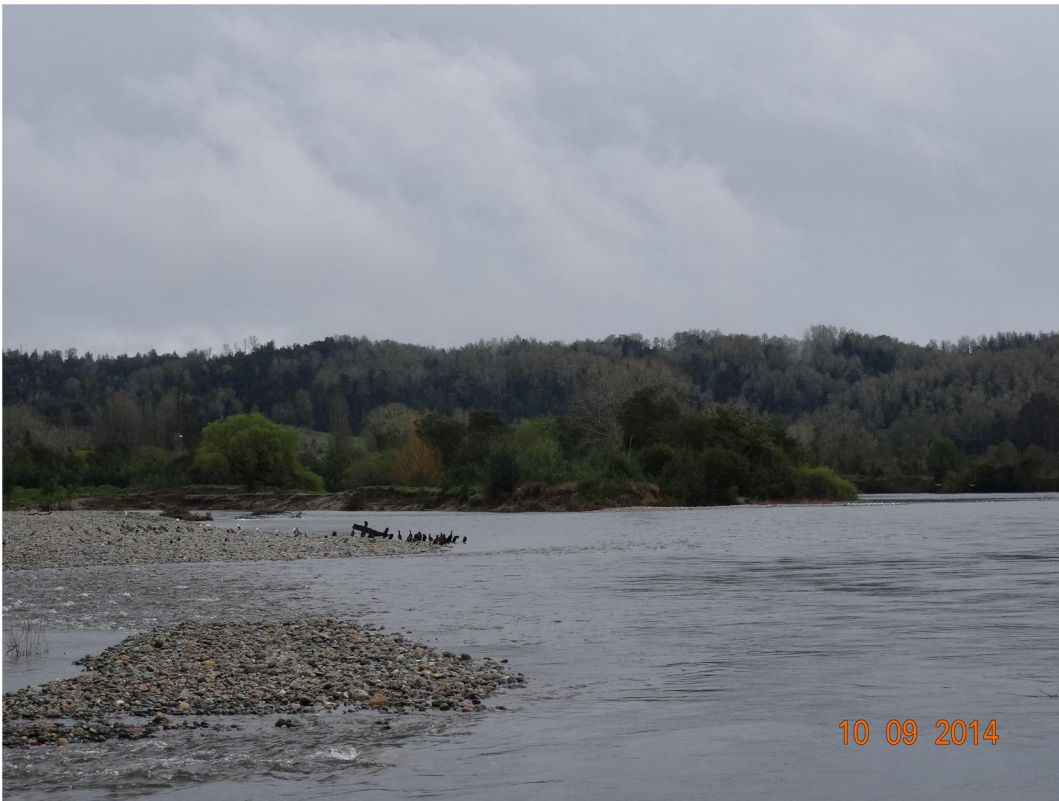
Punto 5

⑤ Se puede observar desde la zona donde se encuentra el perfil el tercer brazo del río calle-calle.

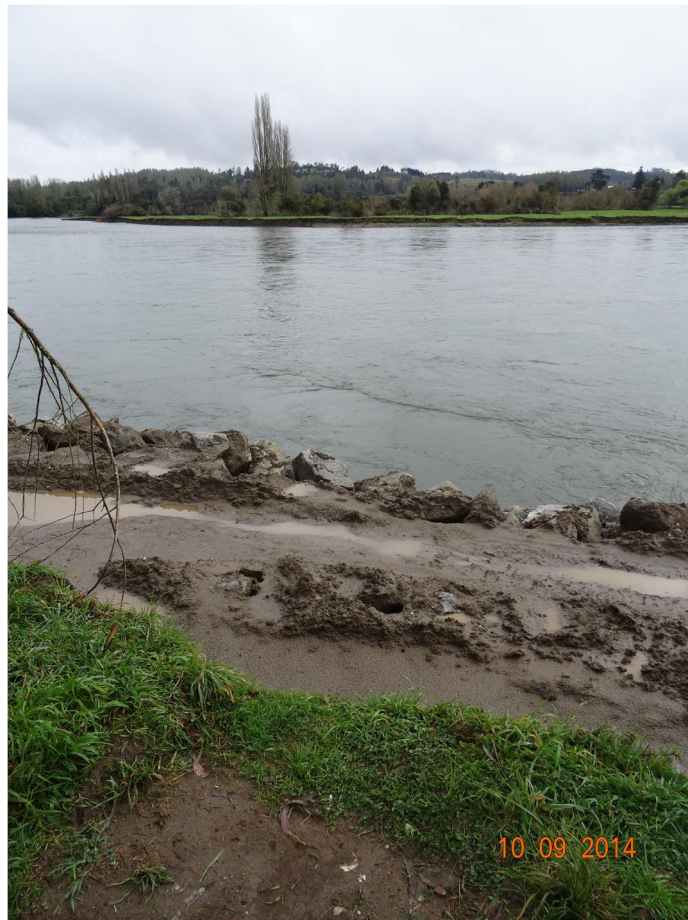
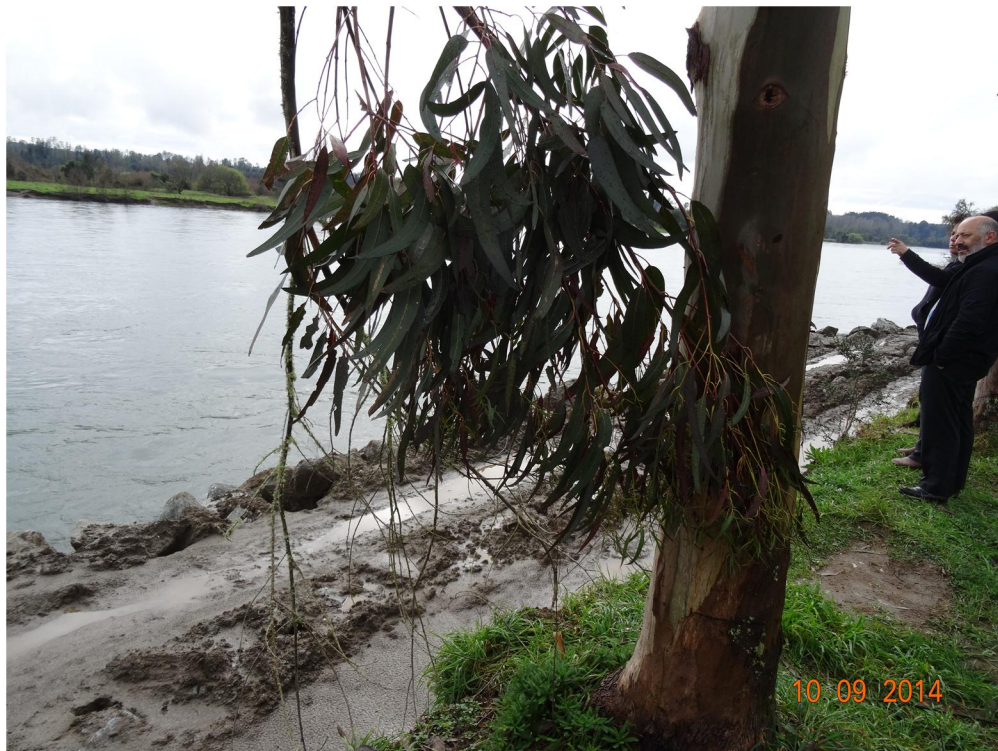
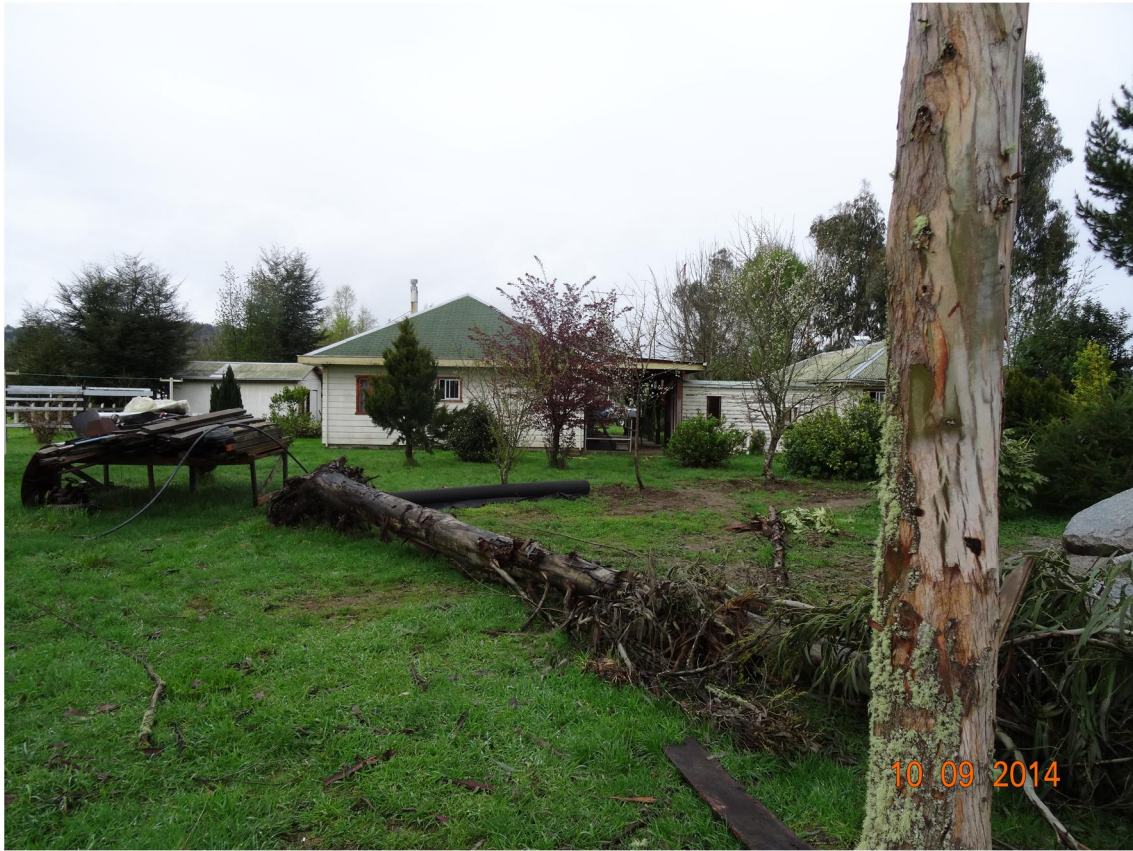
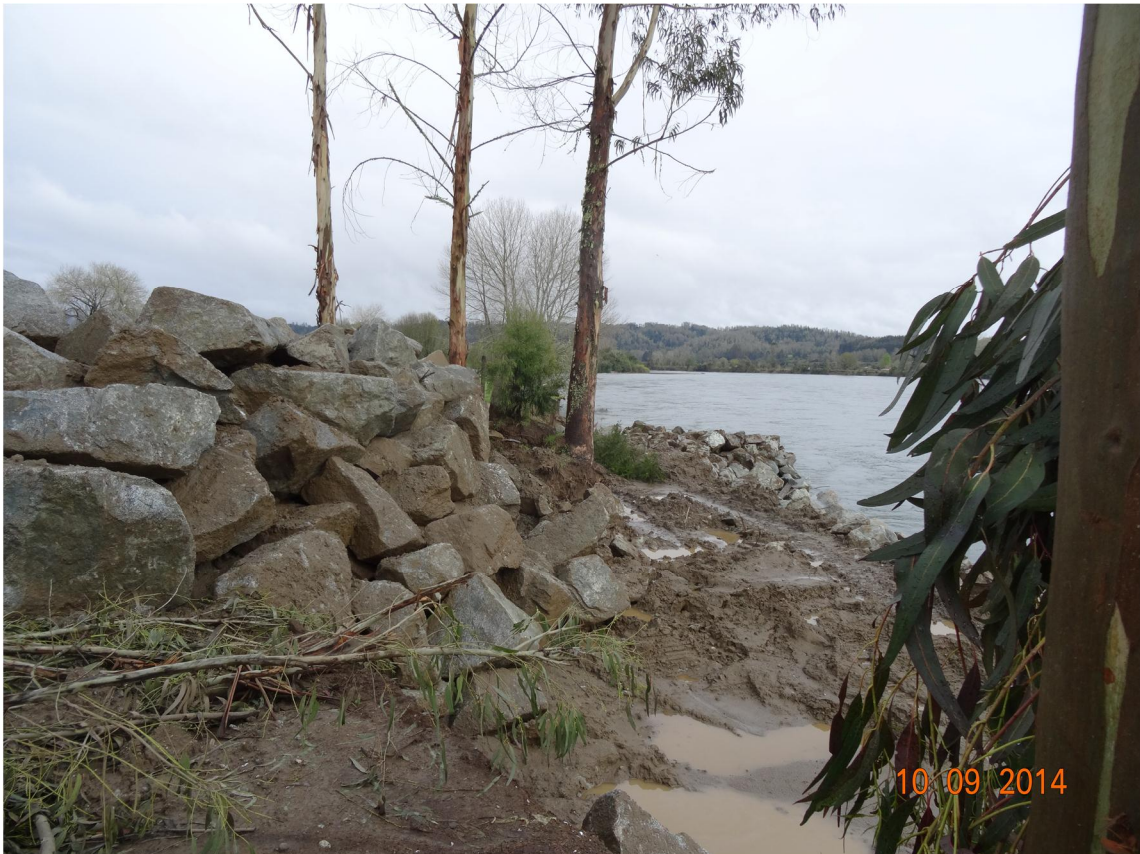
Punto 6

⑥ En el predio de la Sra. Inzunza se constata la socavación hídrica.

Se observa que la casa se encuentra cercana a la Avenida. Marcelo Guzman realiza medición y la casa se encuentra a 24,6 metros de la Avenida.

Se constatan los trabajos de obra envergadura que se están realizando en la Avenida para controlar las socavones.

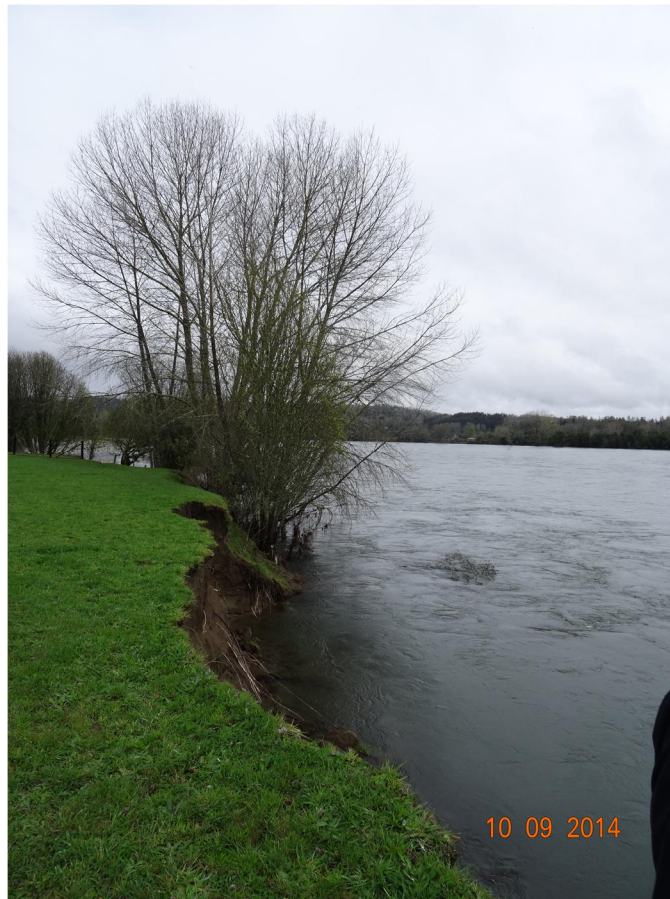
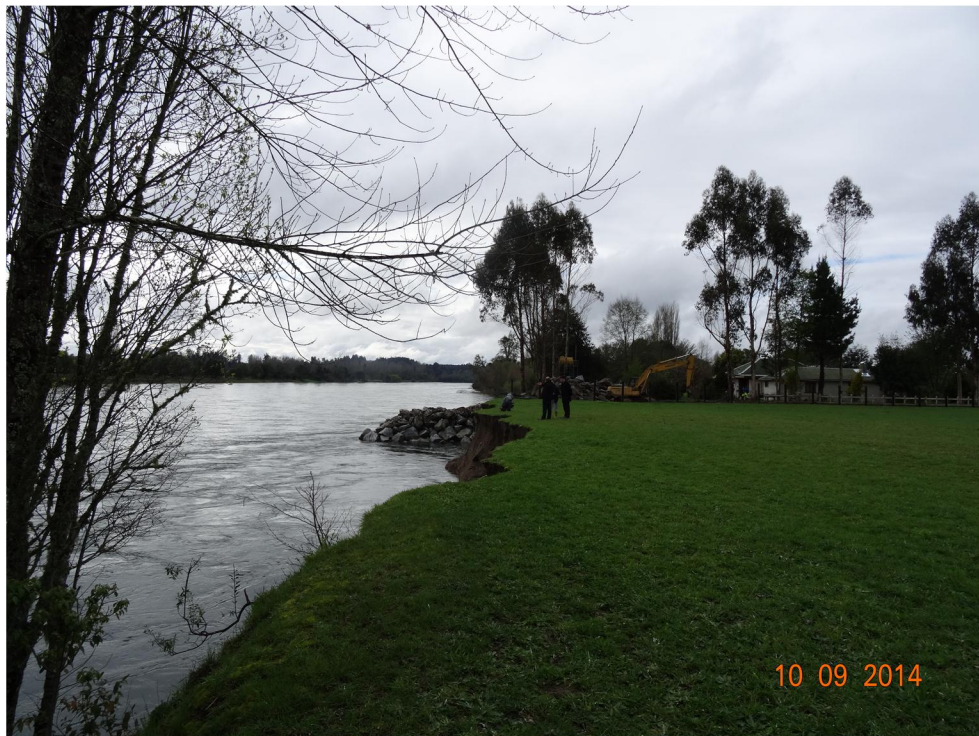
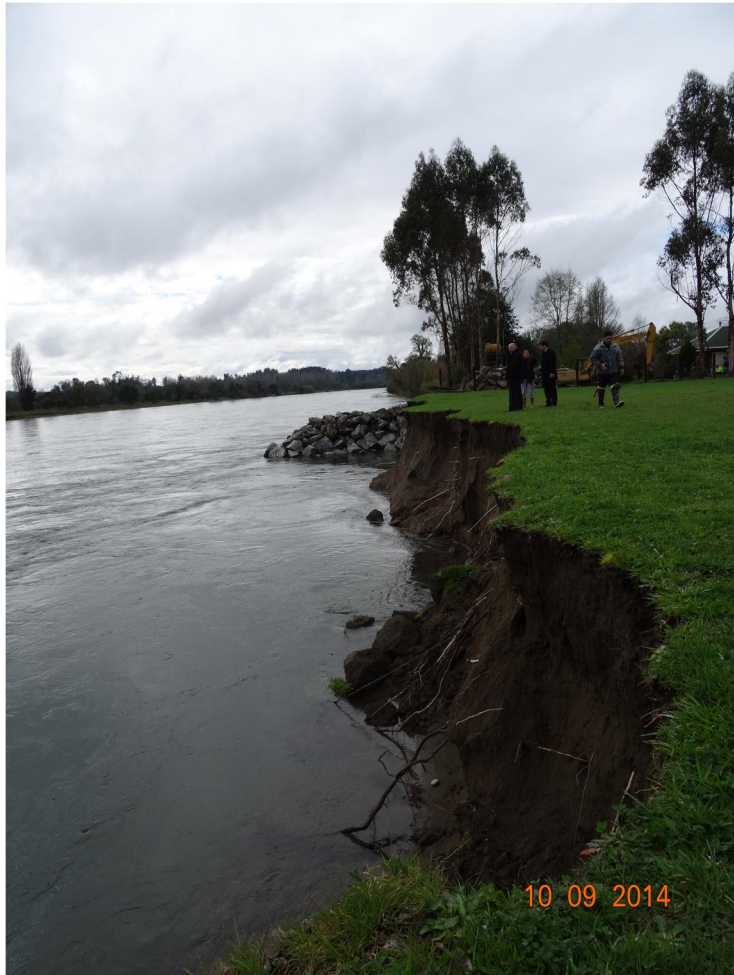
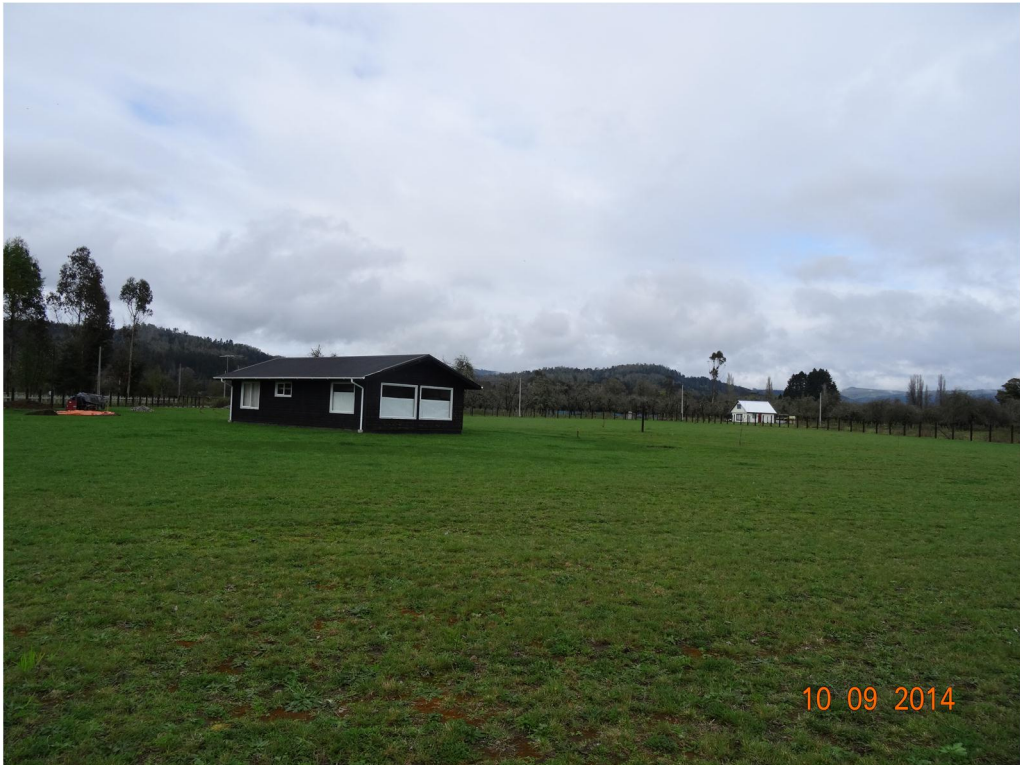
Punto 7

⑦ En el predio de la Sra. Karen Faychel se observa la socavación hídrica del terreno.

El reforzamiento de la Avenida que se constata en el predio de Claudia Inzunza no se está realizando en el predio de la Sra. Faychel.

La casa de la Sra. Faychel se encuentra relativamente cercana a la Avenida. Marcelo Guzman realiza la medición de metros desde la casa a la Avenida y estos corresponden a 41,3 metros.

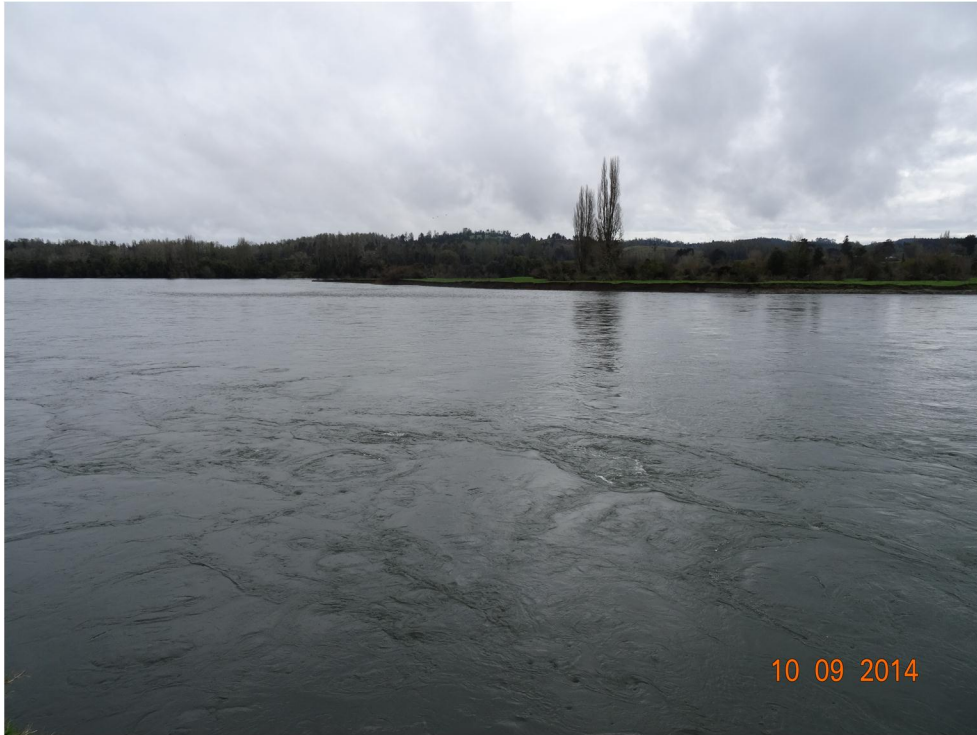
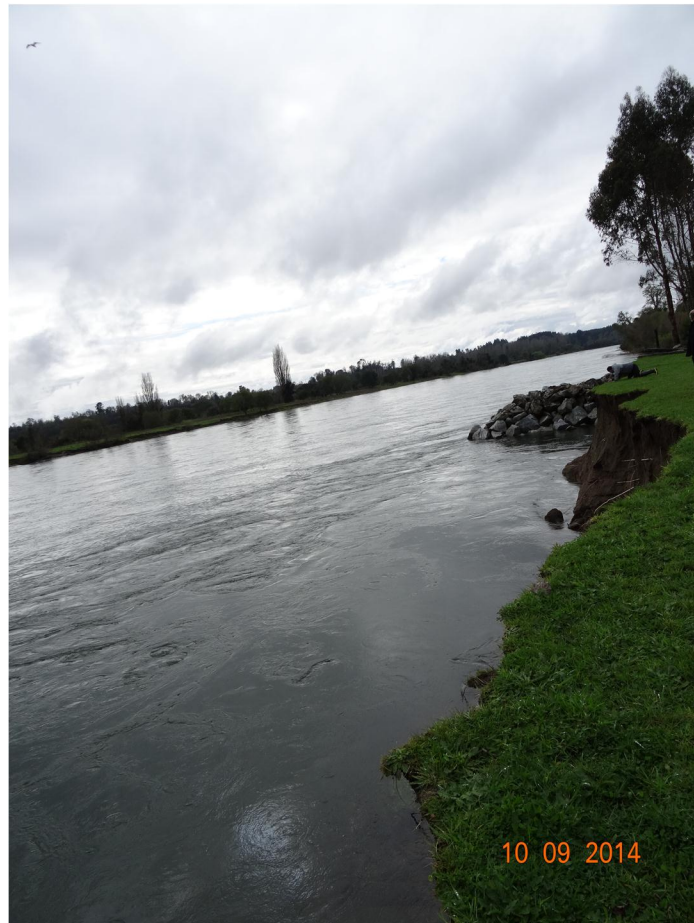
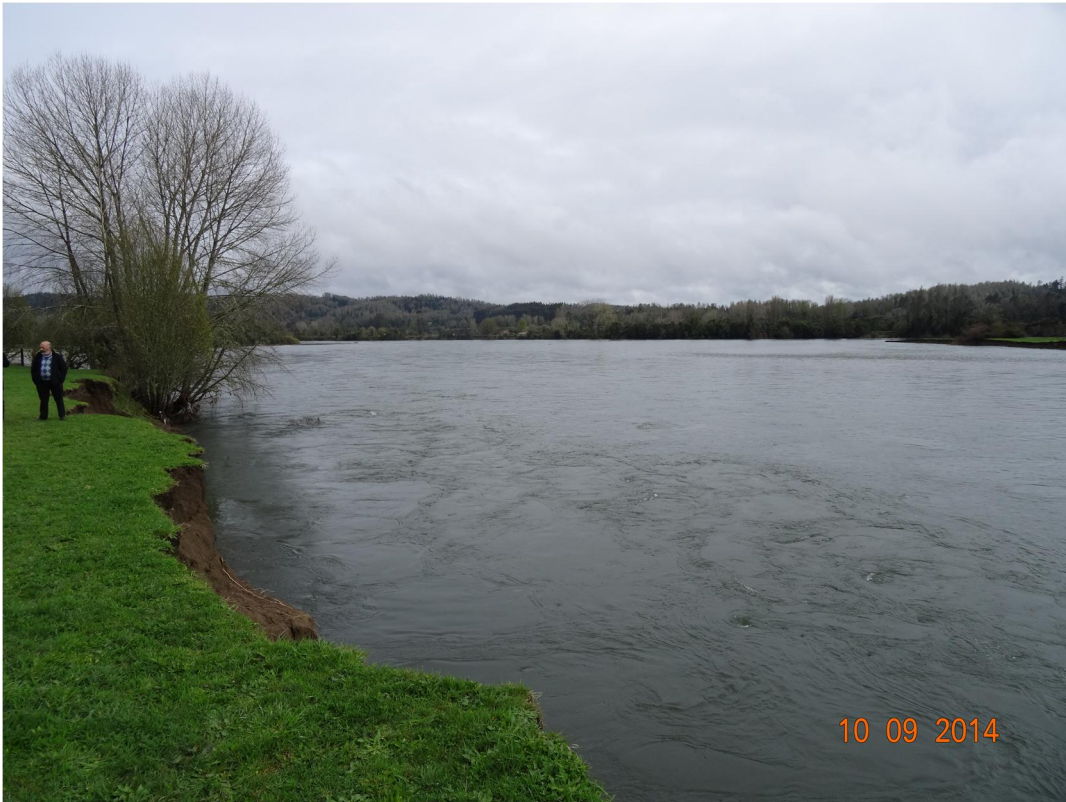
Punto 8

⑧ Se observan vortices en río, en la parte abarata al predio de la Sra. Faychel.

Se puede constatar la diferencia de las corrientes en la parte del medio del río en contraste de la orilla sur donde se producen los vortices.

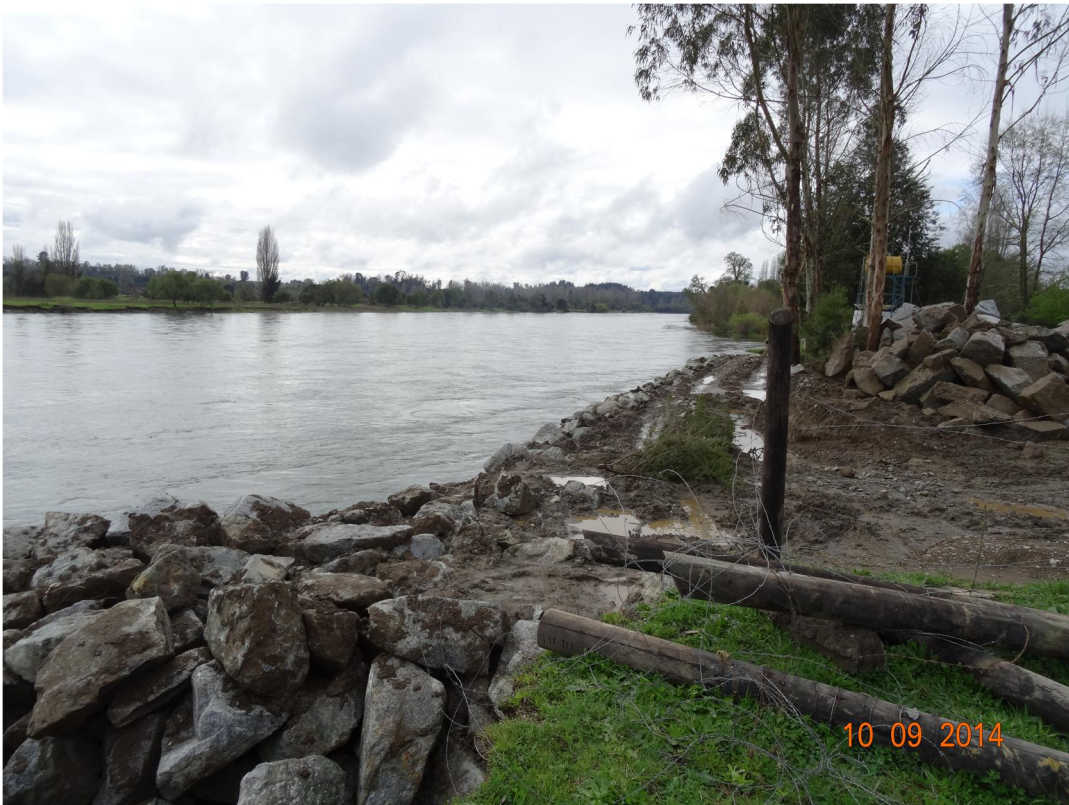
Punto 9

⑨ Desde el predio de la Sra. Faychel se observa el socavamiento del camino público y del predio del Sr. Luis Castillo y Sra. Claudia Inzunza, como también el sector donde previamente se encontraba un ~~invernadero~~ invernadero.

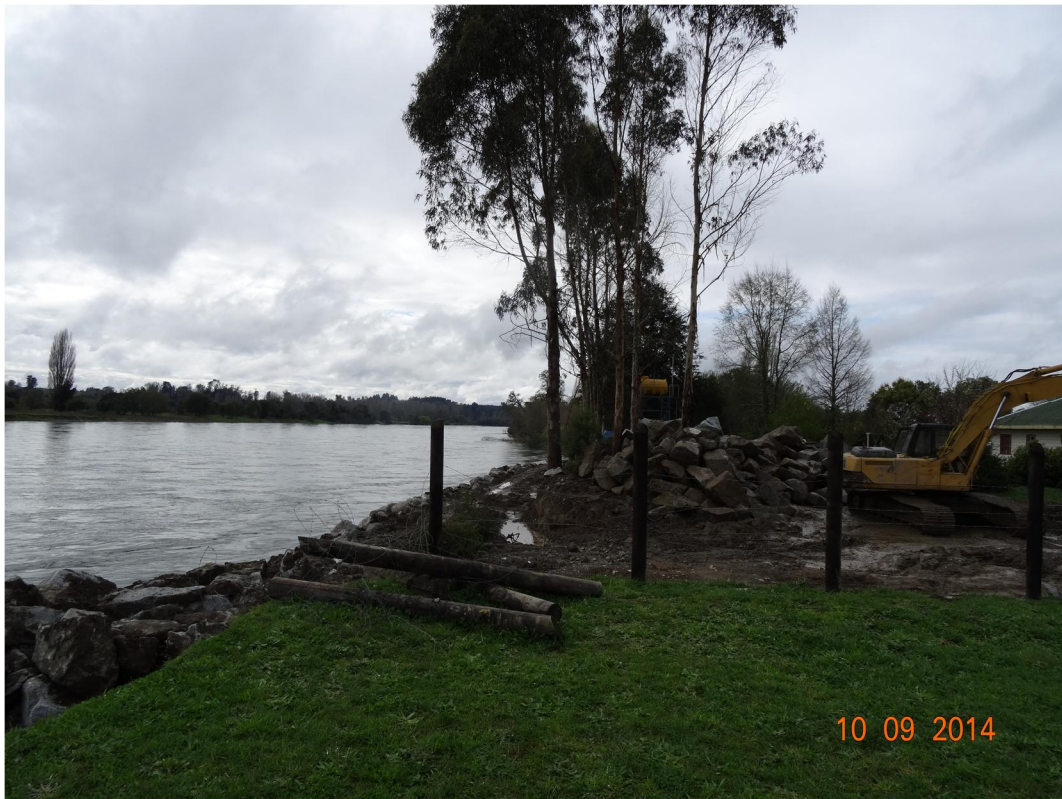
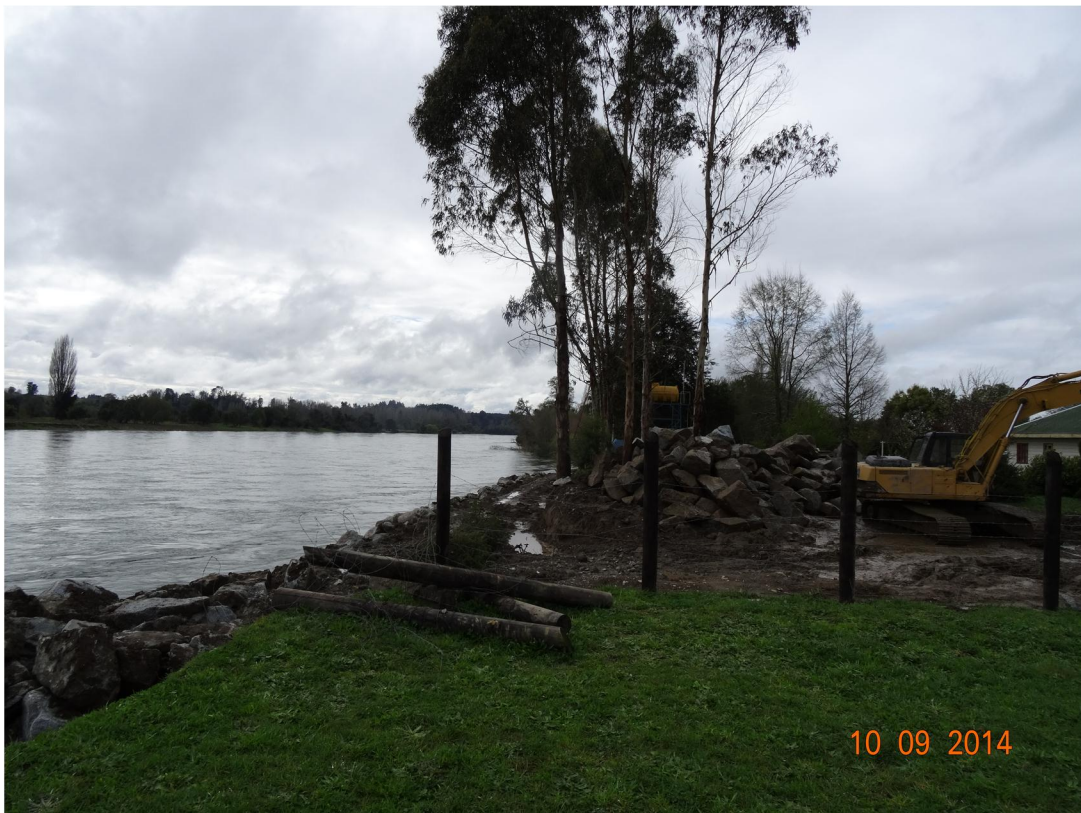
Punto 10

⑩ Se observaron 4 postes caídos que dan cuenta de la pérdida de terreno en el predio de la Sra. Tapchel.

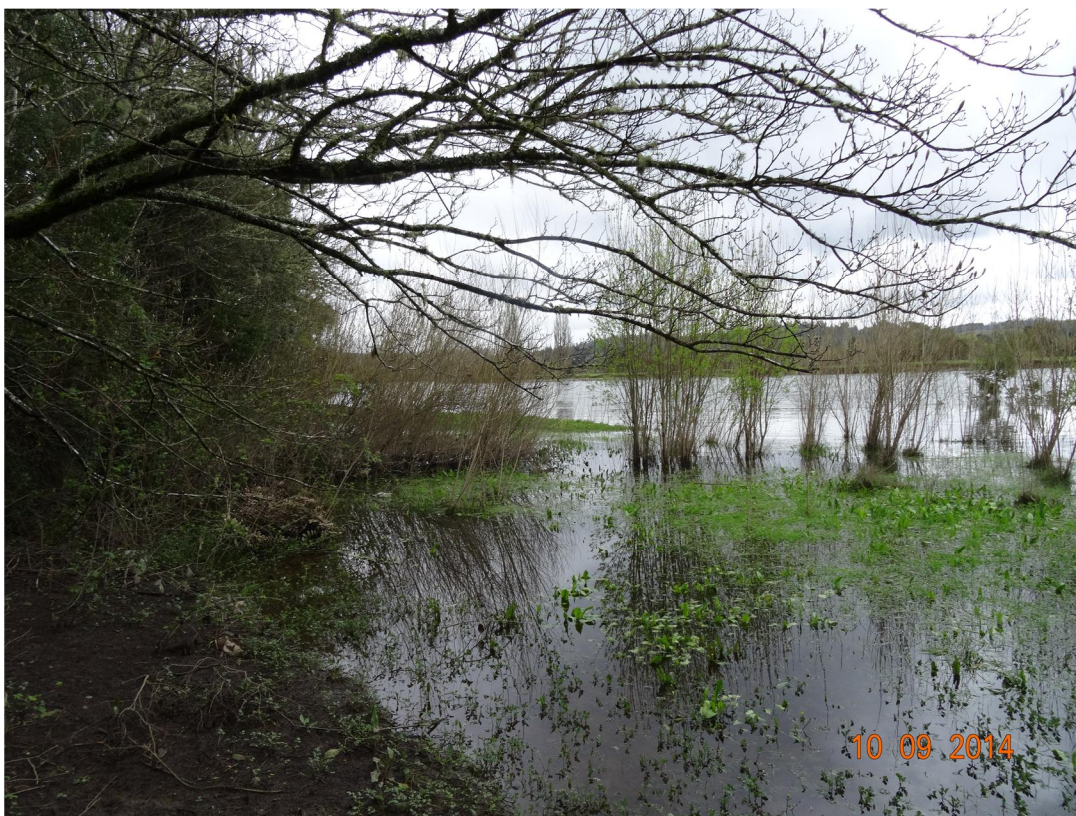
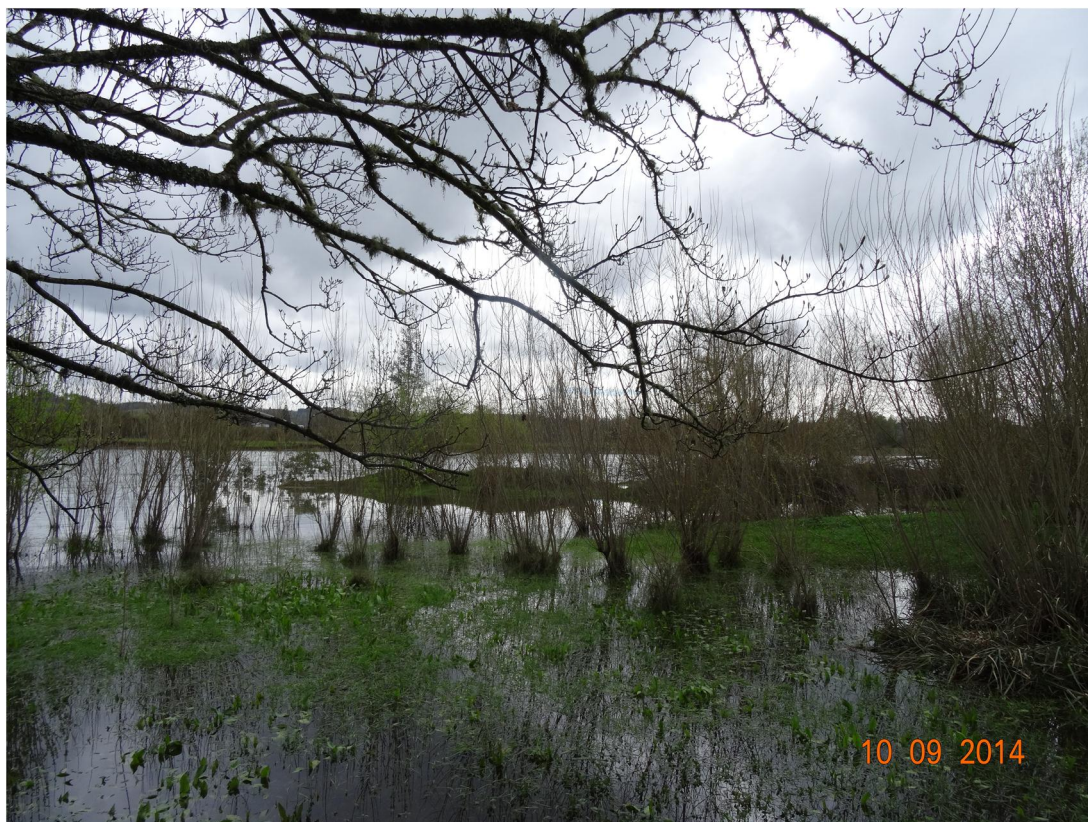
Punto 11

⑪ Se visitó el predio de la Sra. Carolina Torres, quien viene a este lugar los fines de semana.

Se observa que no se presenta socavación hídrica en su propiedad, pero que la playa que antes existió ~~ya~~ se encuentra cubierta de agua.

La Sra. Torres afirma que la playa ya no existe. Exhibe fotos de como era la playa con anterioridad, la cual presentaba metros de arena, lo cual ya no se puede observar debido a que el río la cubre.

La Sra. Torres afirma que la playa comenzaba donde se observan unos árboles que ~~esta~~ actualmente se encuentran cubiertos de agua.

La Sra. Torres afirma que la playa comenzó a desaparecer alrededor del año 2010 que es cuando se comenzó a realizar la extracción de áridos.
