Acta de inspección personal

En la ciudad de Valdivia, siendo las 10:10 horas del día 10 de Septiembre de dos mil catorce, el Fiscal Instructor de la Superintendencia del Medio Ambiente, Federico Guarachi Zuvic, con el fiscalizador Marcelo Guzman Sepúlveda, en su calidad de ministro de fe, se constituyeron en fundo Santa Elena, Sector Calle-Calle, comuna de Valdivia, domicilio de don Humberto Matamala, para realizar la diligencia probatoria de inspección personal, en el presente procedimiento administrativo sancionatorio Rol F-055-2014.

Anexo: Fotografías Inspección Personal 10 de Septiembre

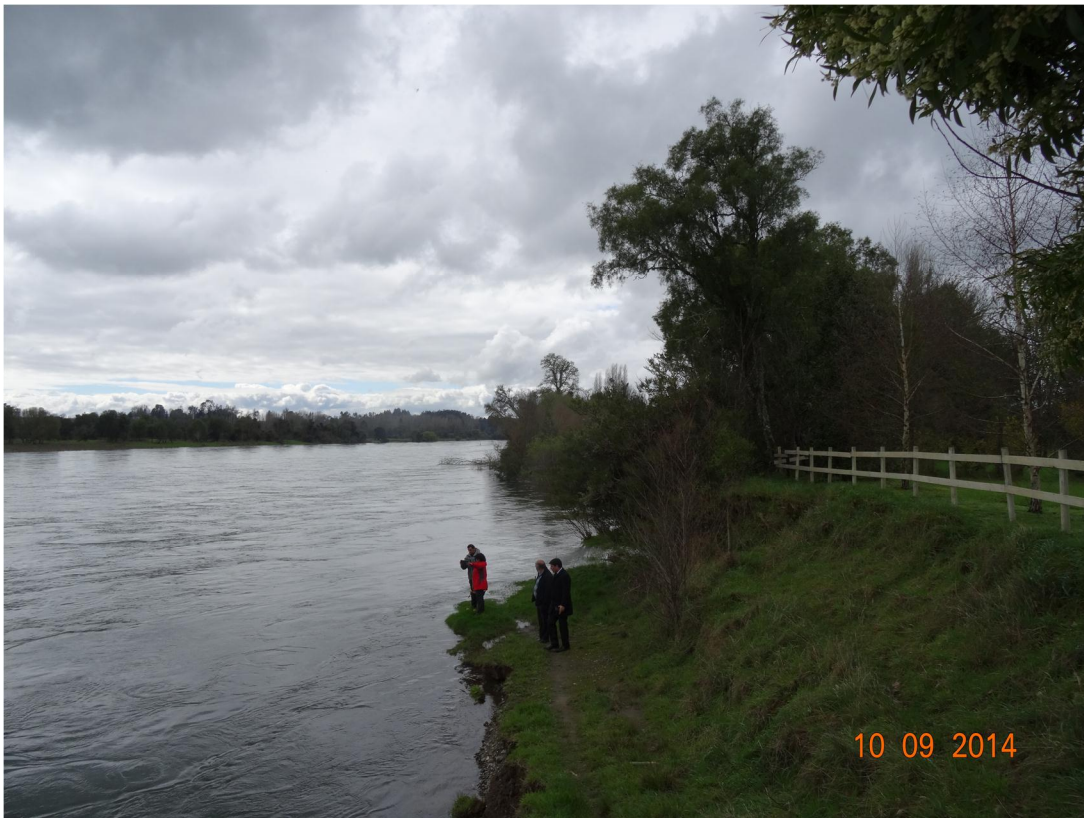
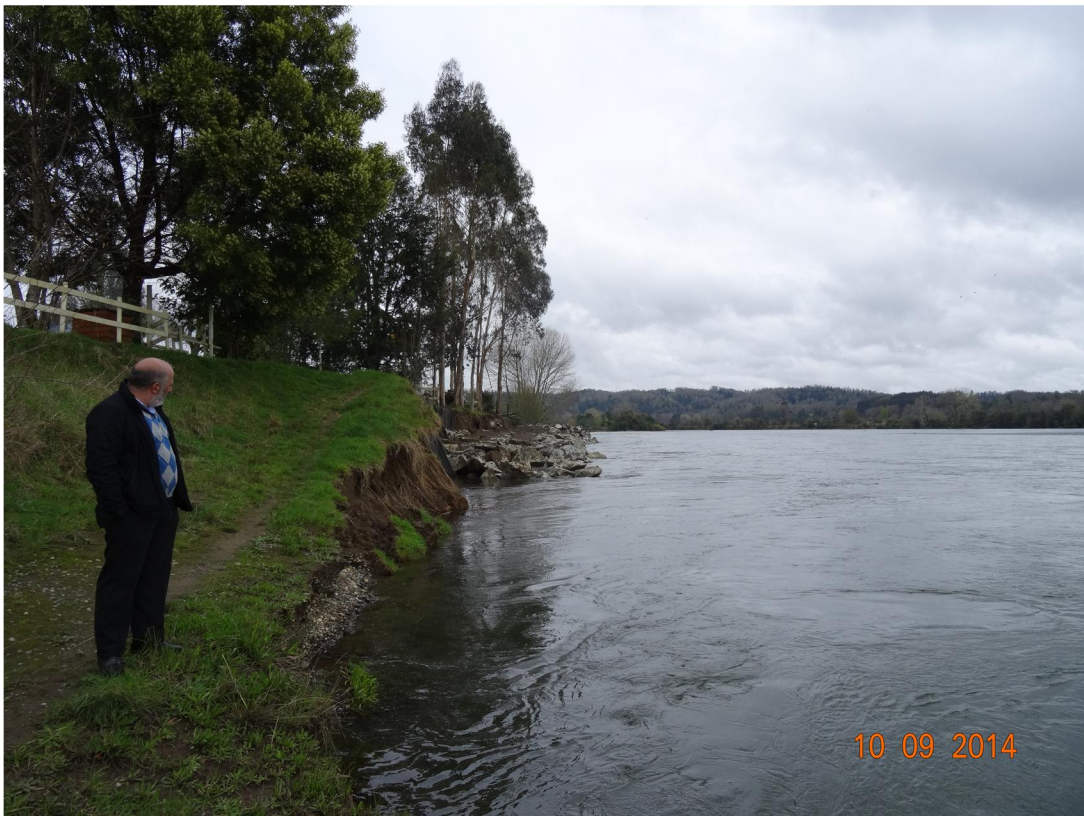
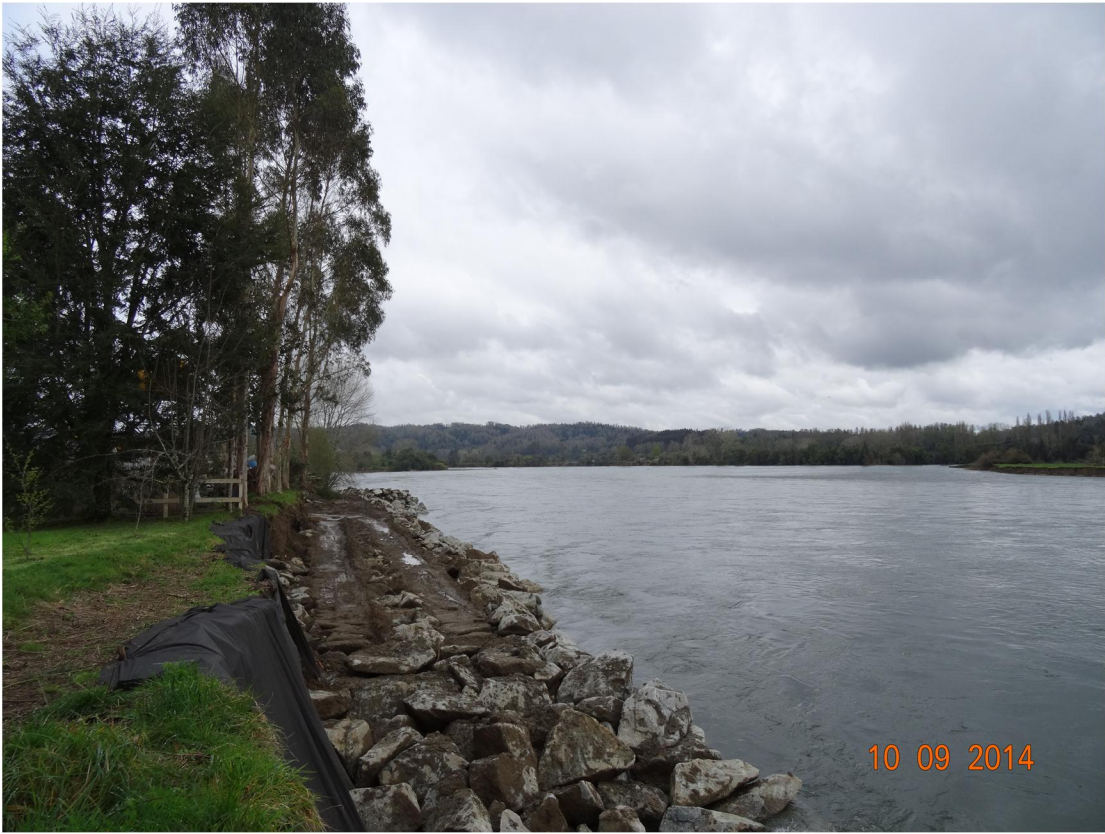
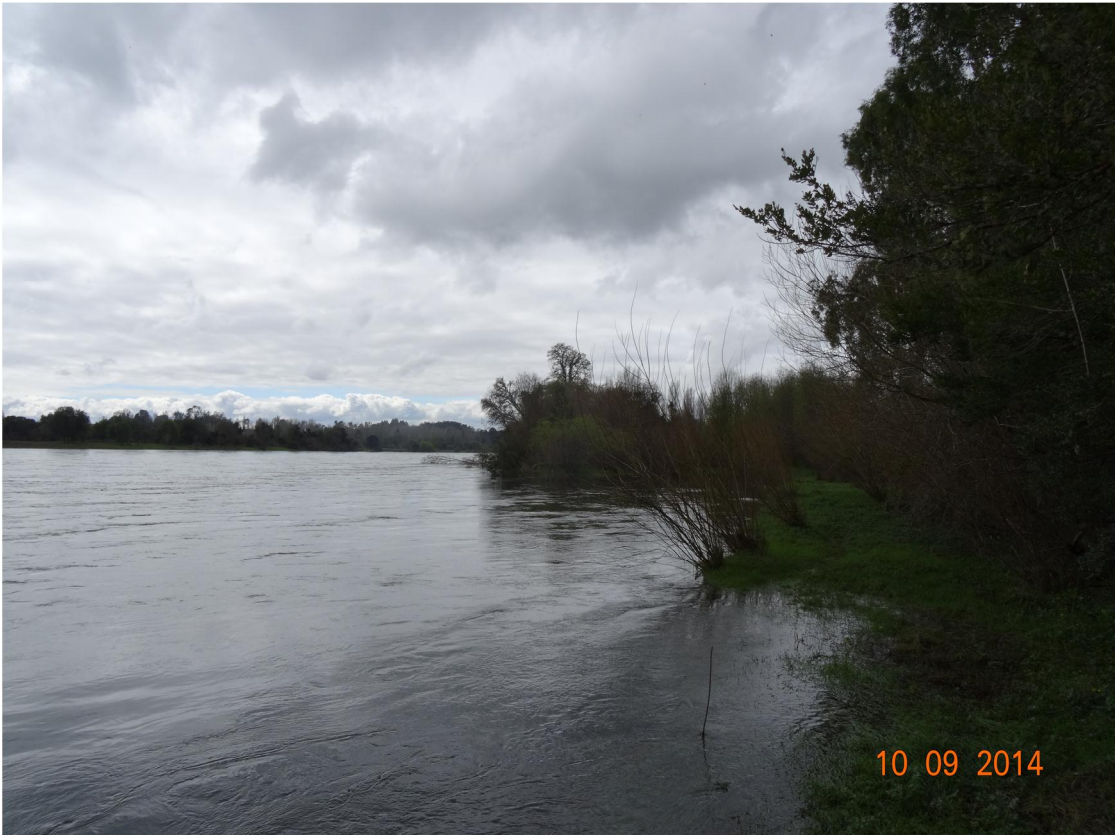
Punto 12

⑫ Desde las afueras del terreno del Sr. Soldivia se observa el punto desde donde comenzaba la playa que actualmente no existe. Esta playa ~~debe~~ haber medido alrededor de 100 metros.

Se constata a su vez la existencia de socavación hídrica en las afueras del predio del Sr. Soldivia, específicamente en el sector ~~sur~~ suroeste.

Desde esta zona, además, se aprecia una zona que ~~era~~ anteriormente ~~era~~ contenida ~~era~~ agua, pero era separada ~~era~~ con tierra de la playa. Actualmente este sector se encuentra unido al río, pudiéndose observar ~~posiciones~~ posiciones de terreno con árboles ~~dentro~~ dentro del río.
