INFORME DE FISCALIZACIÓN AMBIENTAL

INSPECCIÓN AMBIENTAL – DILIGENCIA PROBATORIA

LOTEO RIBERAS DE LA DEHESA, PREDIO TRES BOCAS

DFZ-2014-367-XIV-SRCA-IA

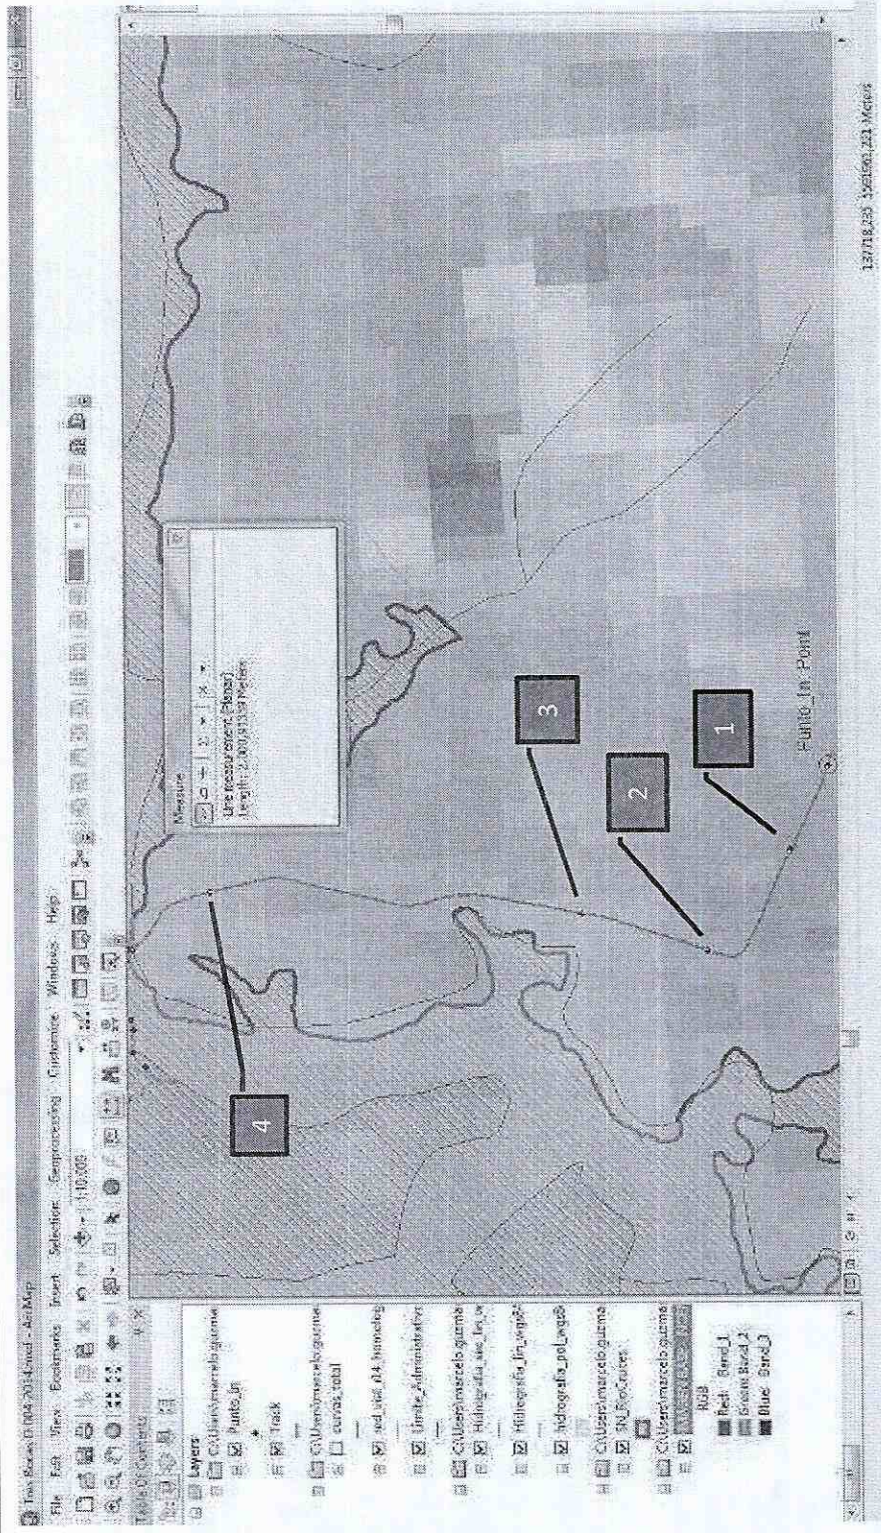
Figura 3.

g. Como resultado de la inspección ambiental y del examen de información practicado, es posible concluir que las obras de mejoramiento del camino de acceso han sido ejecutadas por el titular y se emplazan íntegramente fuera de los límites del Santuario, no obstante su objetivo es dar acceso expedito al Predio Tres Bocas (Ver Figuras 3 y 4).

**Descripción de medio de prueba:** se muestra el procesamiento de datos georreferenciados durante la inspección ambiental del 02/07/2014, donde se aprecian los 4 lugares donde se midió el ancho y espesor del camino de acceso al Predio Tres Bocas. La longitud estimada del camino de acceso utilizando software ArcGis 10.2, es de 2000,9 metros. En rojo se muestran los límites del Santuario Carlos Anwandter, según se establece en Resolución Exenta N° 120, del 20/02/2014, del Ministerio del Medio Ambiente, que aprueba la cartografía oficial del Santuario Carlos Anwandter.

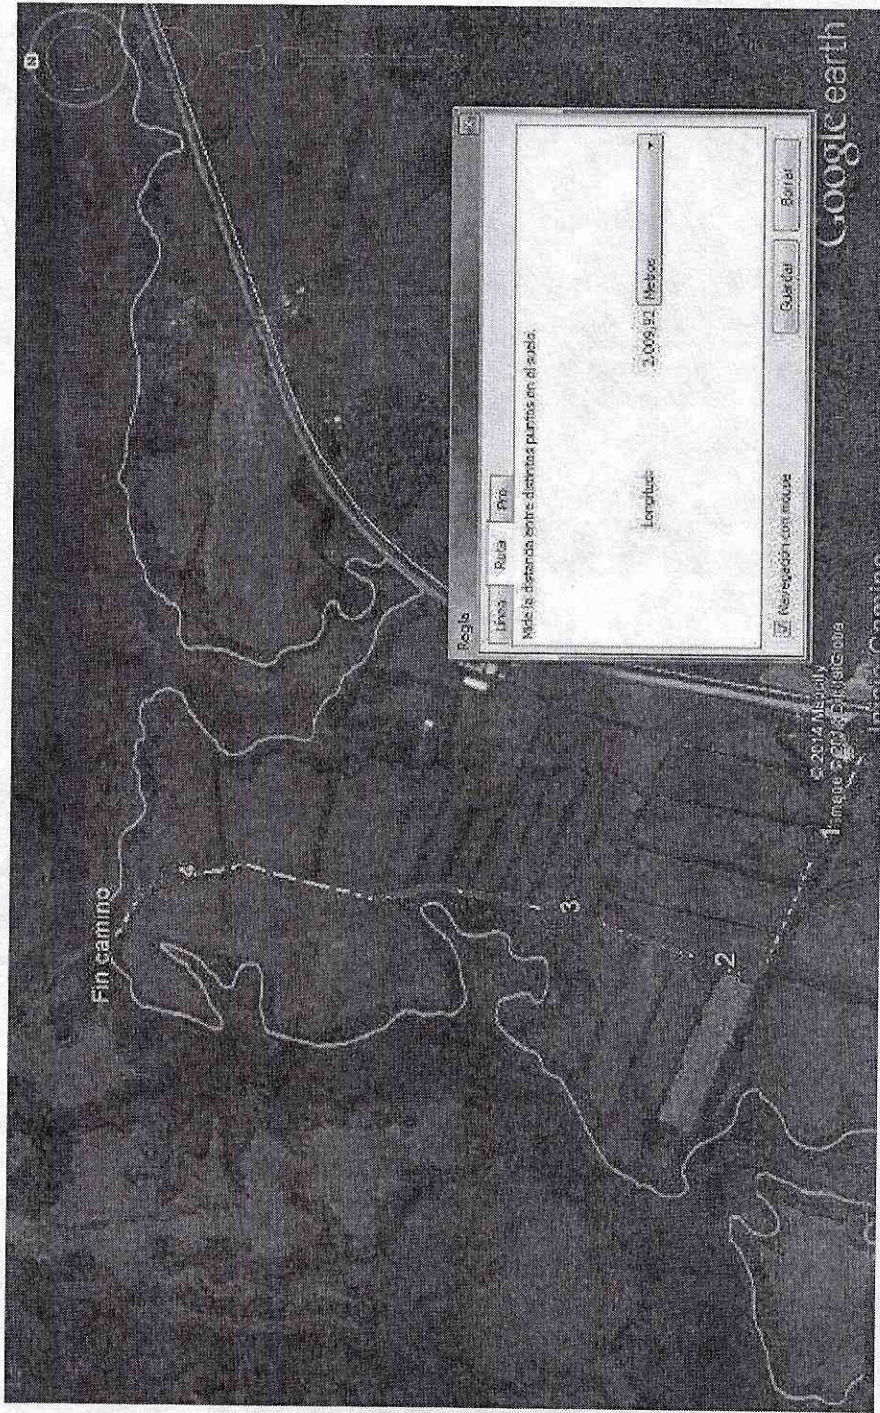
Figura 4.

Descripción de medio de prueba: se muestra el procesamiento de datos georreferenciados durante la inspección ambiental del 02/07/2014. En rojo se muestra la longitud estimada del camino de acceso utilizando software Google Earth, es de 2009,92 metros. En verde se muestran los límites del Santuario Carlos Anwandter, según se establece en Resolución Exenta N° 120, del 20/02/2014, del Ministerio del Medio Ambiente, que aprueba la cartografía oficial del Santuario Carlos Anwandter.

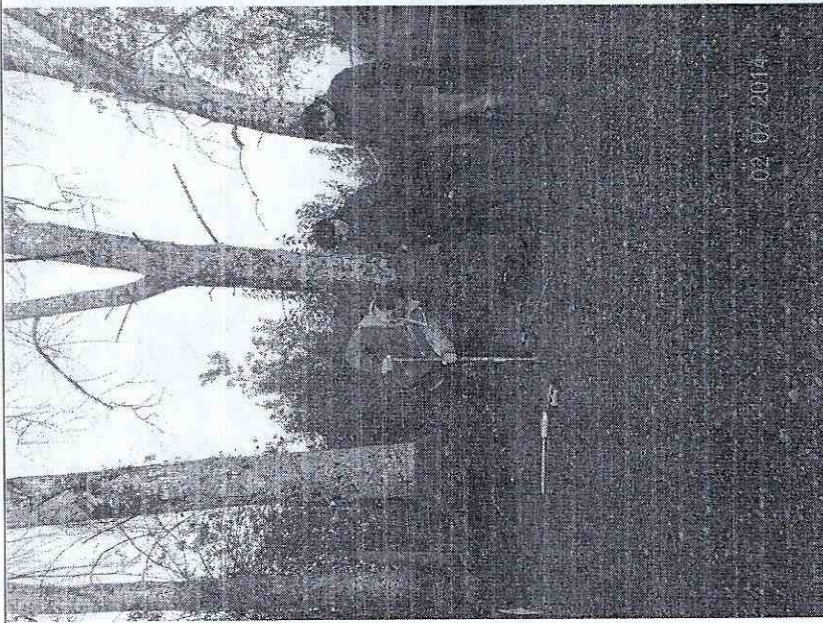
Fotografía 1.

Descripción medio de prueba: Se muestra el proceso de remoción de la carpeta de rodado con equipo barreno, en presencia del titular.  
La foto corresponde al Punto 1 de medición del camino de acceso.

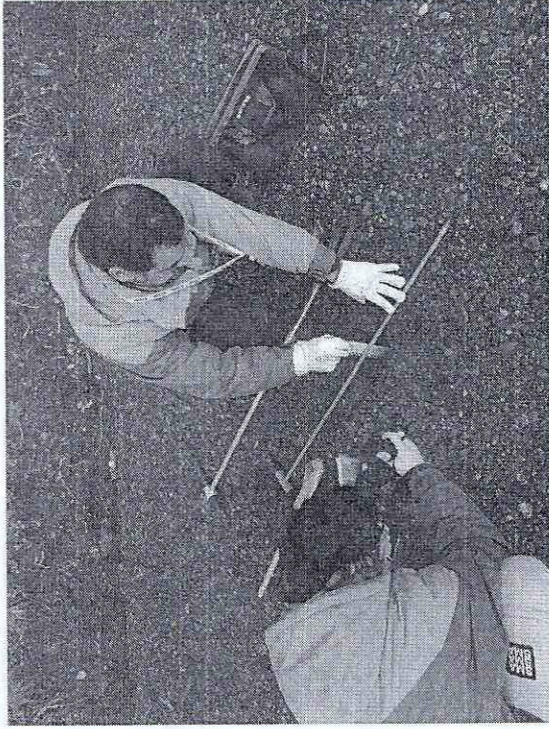
Fotografía 2.

Descripción medio de prueba: Se muestra el proceso de medición del espesor de la carpeta de rodado, una vez removida la porción desde la superficie hasta la base.  
La foto corresponde al Punto 1 de medición del camino de acceso.

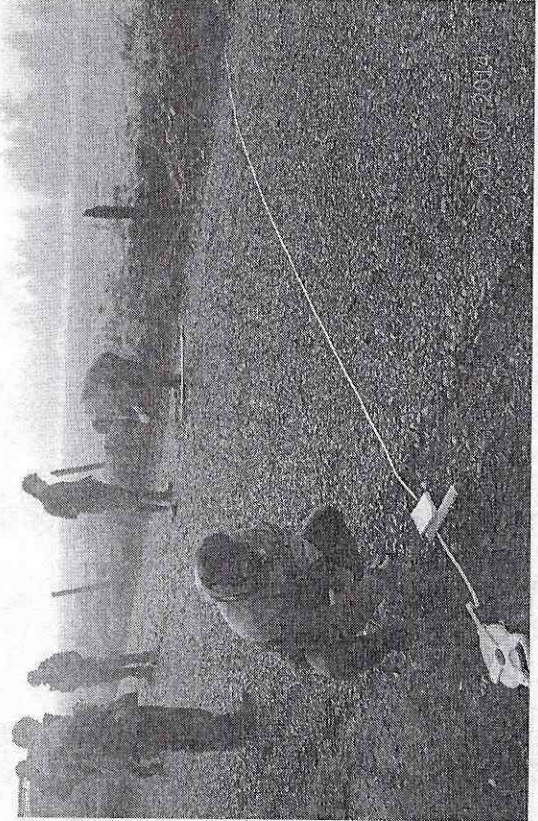
<p><b>Fotografía 3.</b>  <b>Coordenadas DATUM WGS84 HUSO 18s</b>    <b>Fecha:</b> 02/07/2014    <b>Coordenada Norte:</b> 5.599.323    <b>Coordenada Este:</b> 651.422  <b>Descripción medio de prueba:</b> Se muestra el proceso de remoción de la carpeta de rodado con equipo barreno, y la medición del ancho de la carpeta de rodado con huincha métrica.                  La foto corresponde al Punto 2 de medición del camino de acceso.</p>

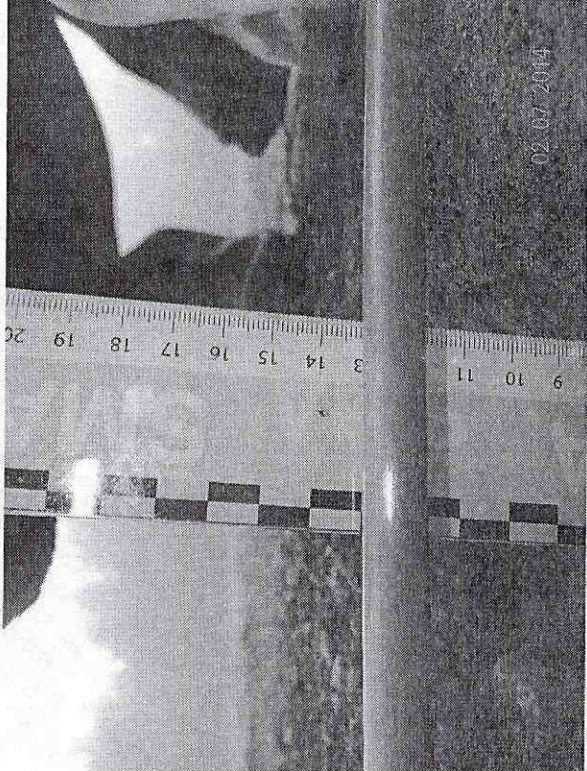
<p><b>Fotografía 4.</b>  <b>Coordenadas DATUM WGS84 HUSO 18s</b>    <b>Fecha:</b> 02/07/2014    <b>Coordenada Norte:</b> 5.599.610    <b>Coordenada Este:</b> 651.533  <b>Descripción medio de prueba:</b> Se muestra el detalle de la medición del espesor de la carpeta de rodado (0,118 m) en el Punto 3 de medición del camino de acceso.</p>

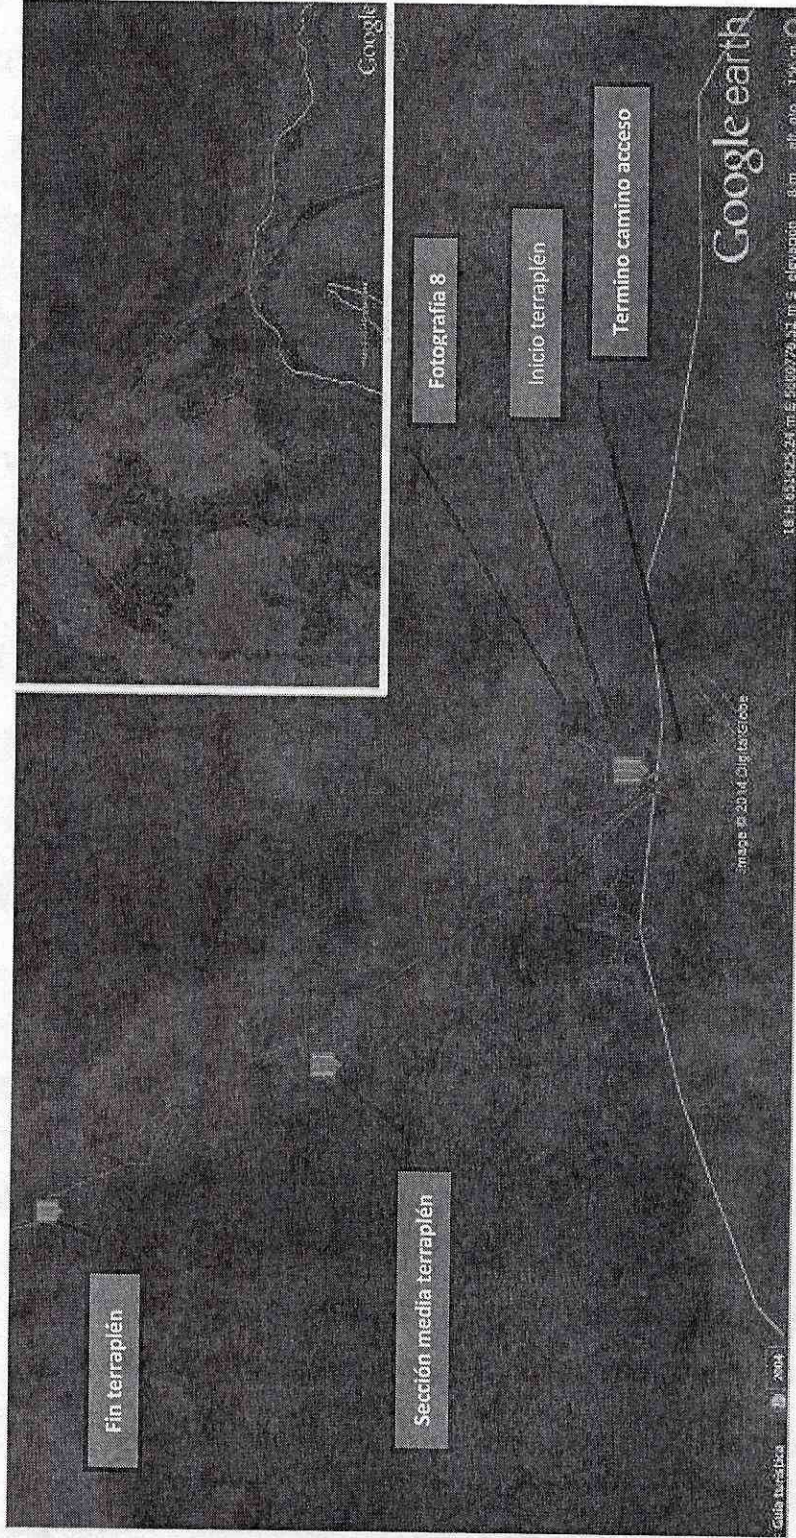
Figura 5.

**Descripción de medio de prueba:** se muestra los lugares georreferenciados en el terraplén de acceso, en software Google Earth:

- Inicio y termino del terraplén
- Sección media del terraplén
- Riberas sur-este del Santuario Carlos Anwandter, georreferenciada en 03 lugares identificados con iconos azules.
- En verde se muestran los límites del Santuario Carlos Anwandter, según se establece en Resolución Exenta N° 120, del 20/02/2014, del Ministerio del Medio Ambiente, que aprueba la cartografía oficial del Santuario Carlos Anwandter.

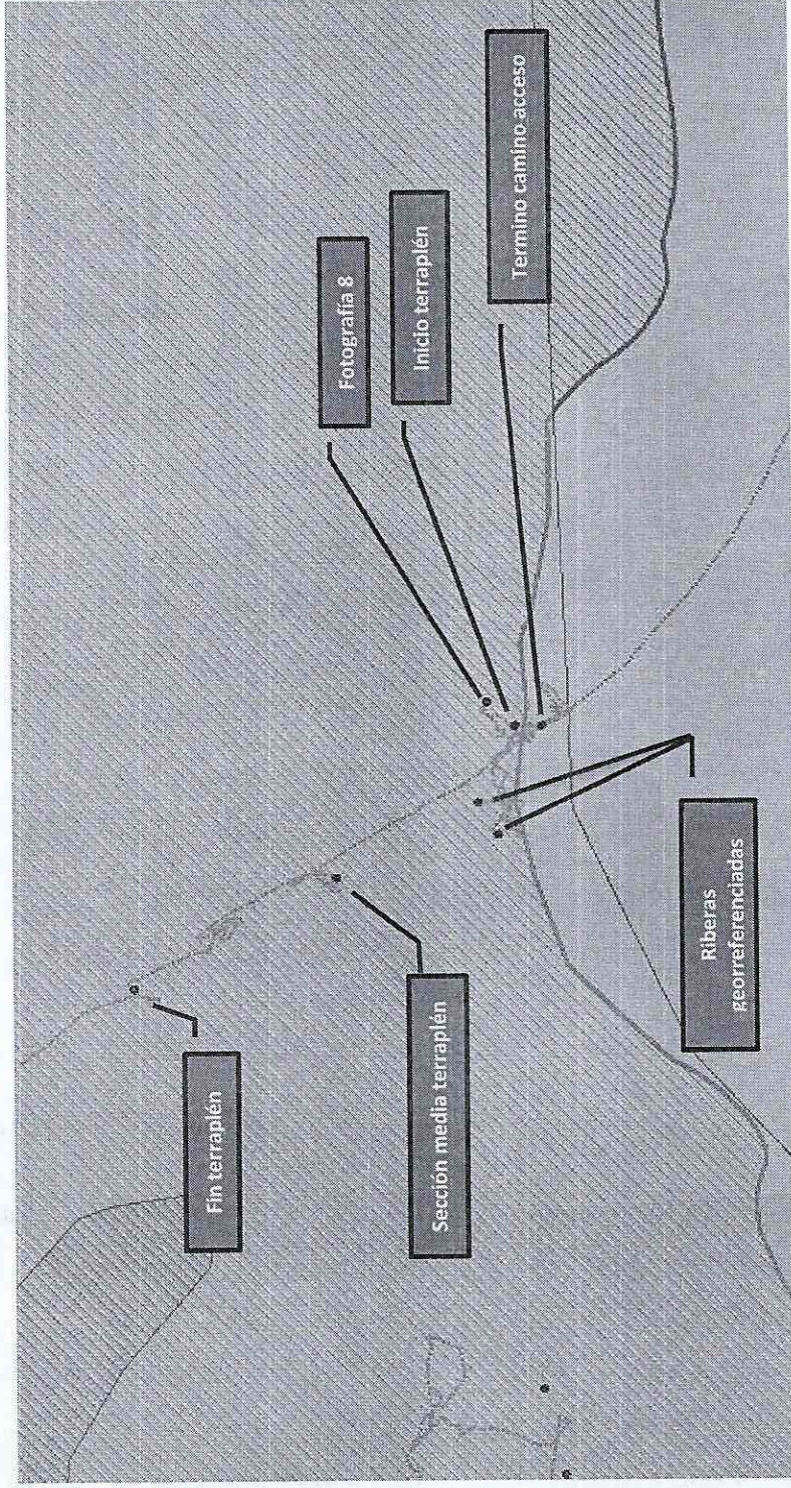
Figura 6.

**Descripción de medio de prueba:** se muestra los lugares georreferenciados en el terraplén de acceso, utilizando software ArcGis 10.2. Se estima el largo del terraplén en 116, 3 metros (distancia entre el inicio y el término del terraplén). La sección achurada delimitada por una línea roja, muestra el área del Santuario Carlos Anwandter, según se establece en Resolución Exenta N° 120, del 20/02/2014, del Ministerio del Medio Ambiente, que aprueba la cartografía oficial del Santuario Carlos Anwandter.

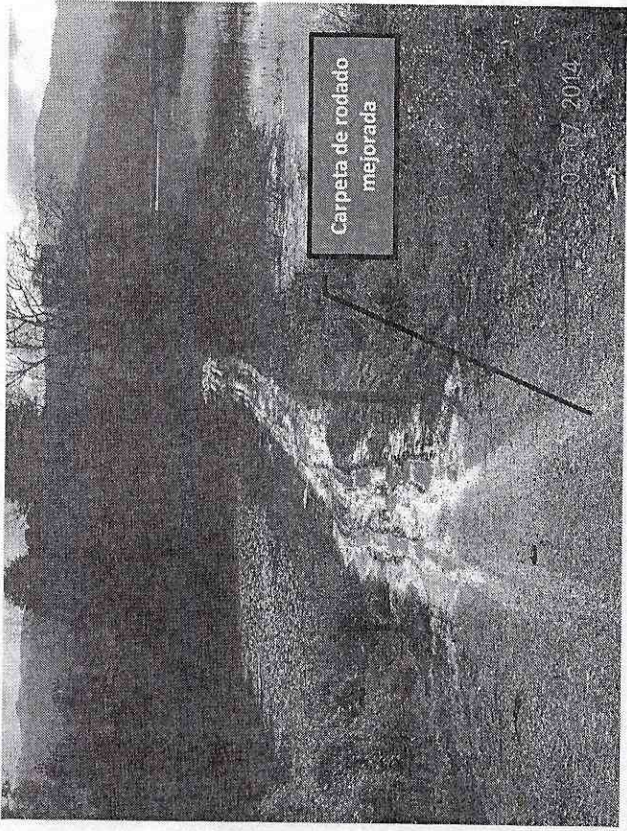
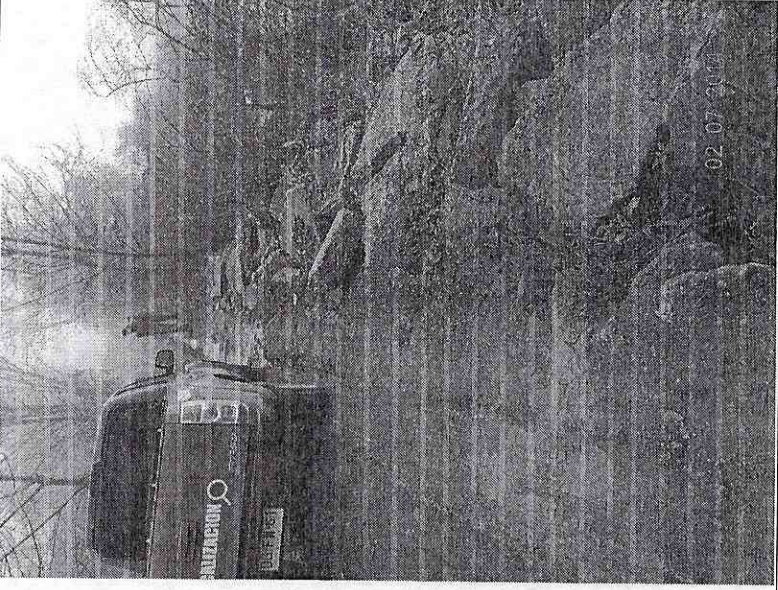
<p><b>Fotografía 5.</b></p>	<p><b>Fotografía 6.</b></p>
<p><b>Coordenadas DATUM WGS84 HUSO 18s</b></p>	<p><b>Coordenadas DATUM WGS84 HUSO 18s</b></p>
<p><b>Fecha:</b> 02/07/2014</p>	<p><b>Fecha:</b> 02/07/2014</p>
<p><b>Coordenada Norte:</b> 5.600.669</p>	<p><b>Coordenada Norte:</b> 5.600.669</p>
<p><b>Coordenada Este:</b> 651.524</p>	<p><b>Coordenada Este:</b> 651.524</p>
<p><b>Descripción medio de prueba:</b> Se muestra el punto de término de las obras de mejoramiento del camino de acceso al Predio tres Bocas y el terraplén de acceso a dicho predio.</p>	<p><b>Descripción medio de prueba:</b> Se muestra el proceso de consolidación de la carpeta de rodado del terraplén de acceso al Predio tres Bocas, en base a depósito de escombros de gran tamaño, principalmente de hormigón.</p>

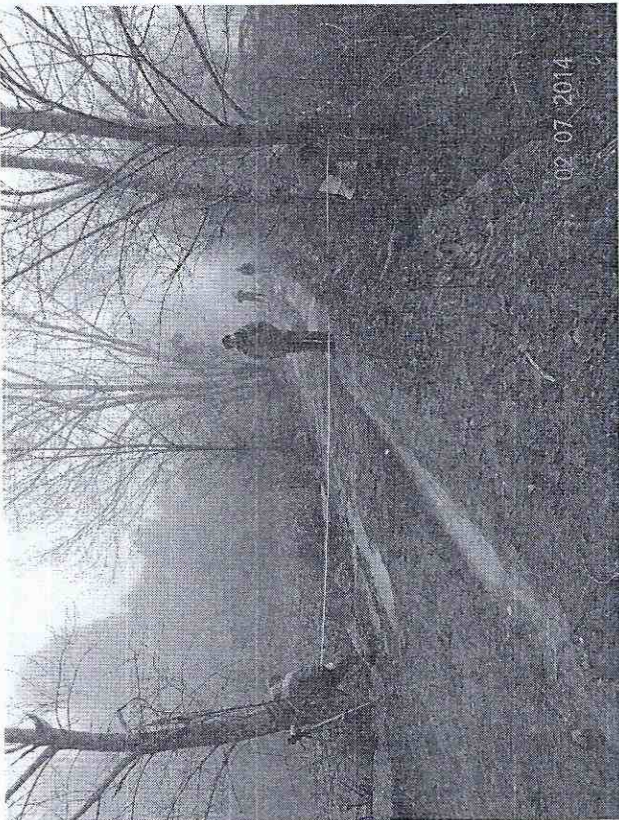
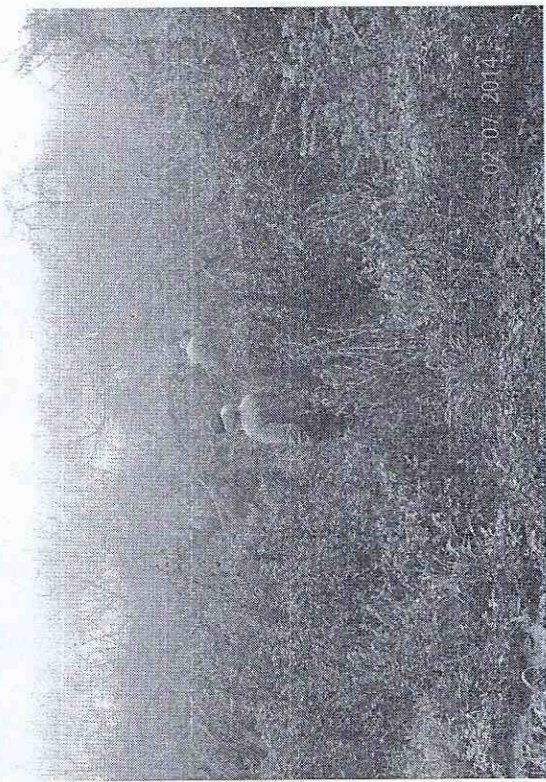
<p><b>Fotografía 7.</b></p> <p><b>Coordenadas DATUM WGS84 HUSO 18s</b>   <b>Fecha:</b> 02/07/2014   <b>Coordenada Norte:</b> 5.600.716   <b>Coordenada Este:</b> 651.489</p> <p><b>Descripción medio de prueba:</b> Se muestra el punto intermedio del terraplén de acceso, donde se midió el ancho del mismo y se constata la presencia de árboles añosos emplazados a los costados del terraplén. El Ancho medido fue de 7,40 metros.</p>	<p><b>Fotografía 8.</b></p> <p><b>Coordenadas DATUM WGS84 HUSO 18s</b>   <b>Fecha:</b> 02/07/2014   <b>Coordenada Norte:</b> 5.600.675   <b>Coordenada Este:</b> 651.531</p> <p><b>Descripción medio de prueba:</b> Georreferenciación de la ribera del santuario, en el lugar mostrado en la Figura 5.</p>

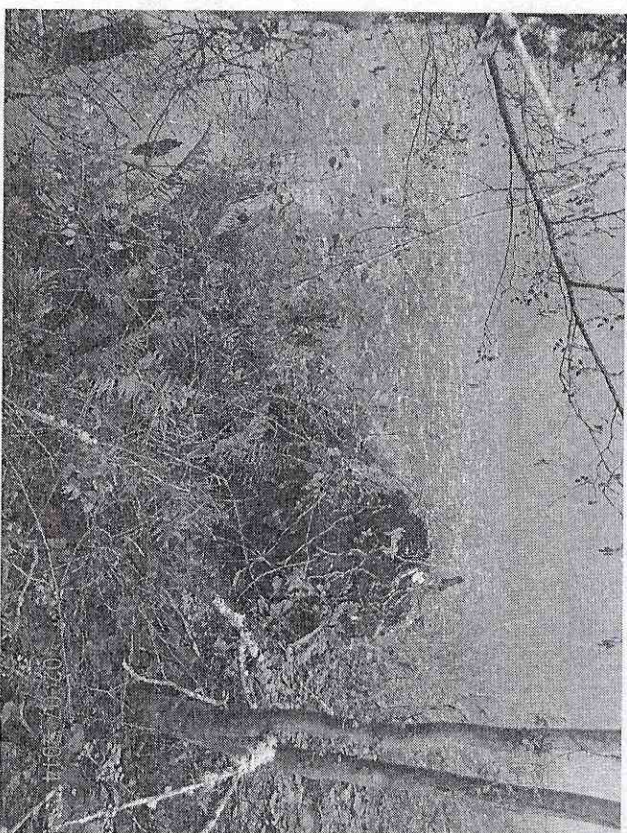
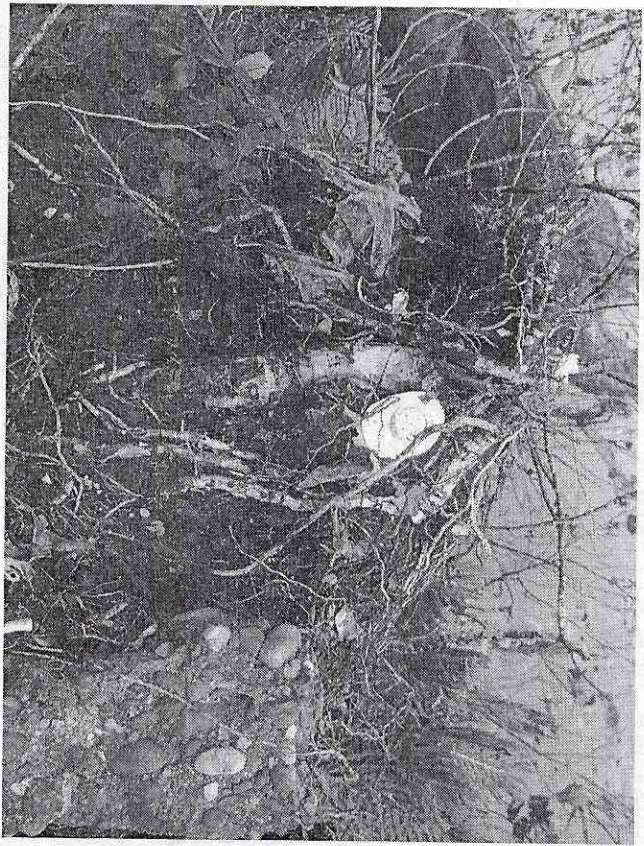
<p><b>Fotografía 9.</b></p> <p><b>Coordenadas DATUM WGS84 HUSO 18s</b>   <b>Fecha:</b> 02/07/2014</p> <p><b>Coordenada Norte:</b> 5.600.716   <b>Coordenada Este:</b> 651.489</p> <p><b>Descripción medio de prueba:</b> Se muestra el lugar requerido por el titular para realizar levantamiento fotográfico, donde se aprecia un árbol, volteado, con evidencia de escombros y basura en su porción de tierra enraizada.</p>	<p><b>Fotografía 10.</b></p> <p><b>Coordenadas DATUM WGS84 HUSO 18s</b>   <b>Fecha:</b> 02/07/2014</p> <p><b>Coordenada Norte:</b> 5.600.716   <b>Coordenada Este:</b> 651.489</p> <p><b>Descripción medio de prueba:</b> Detalle de los escombros y basuras incrustados en el sistema de raíces de un árbol volteado en el terraplén de acceso al Predio Tres Bocas.</p>

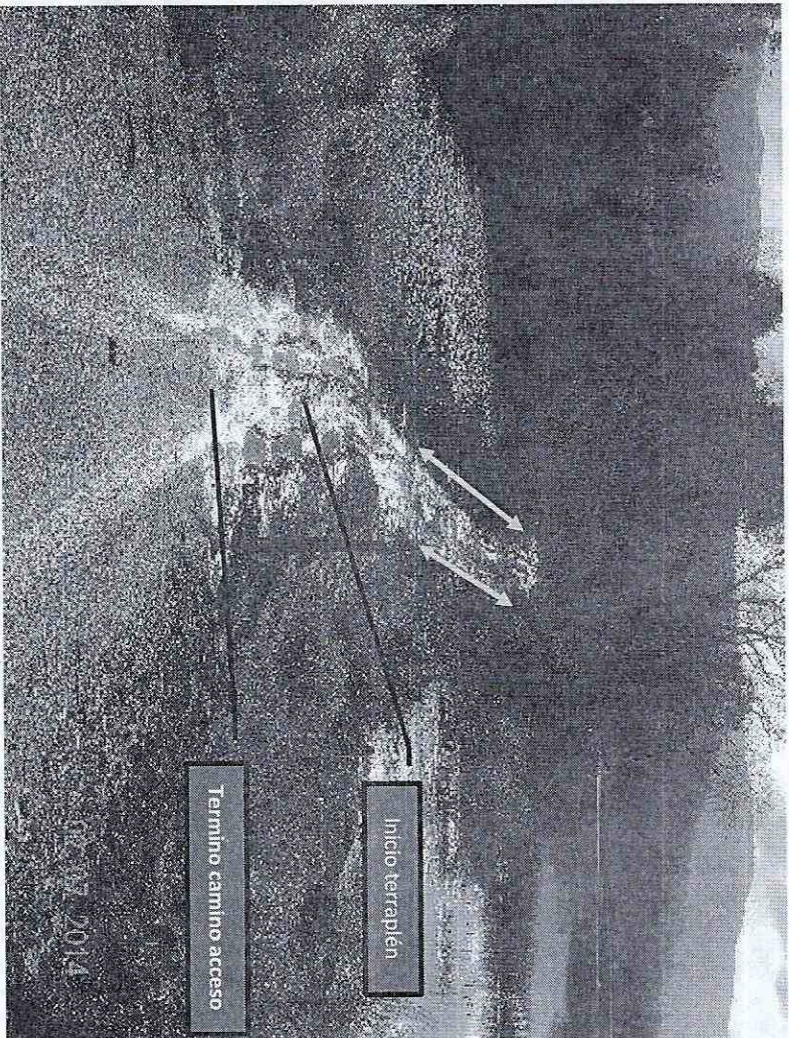
Fotografía 1.1.

**Descripción de medio de prueba:** Se muestra el proceso de consolidación de la carpeta de rodado del terraplén de acceso al Predio tres Bocas, en base a depósito de escombros de gran tamaño, principalmente de hormigón. Además se aprecia un patrón de plantación de árboles en línea recta (líneas amarillas), a ambos costados del terraplén, lo que constituye una técnica clásica de consolidación lateral de taludes para caminos elevados.

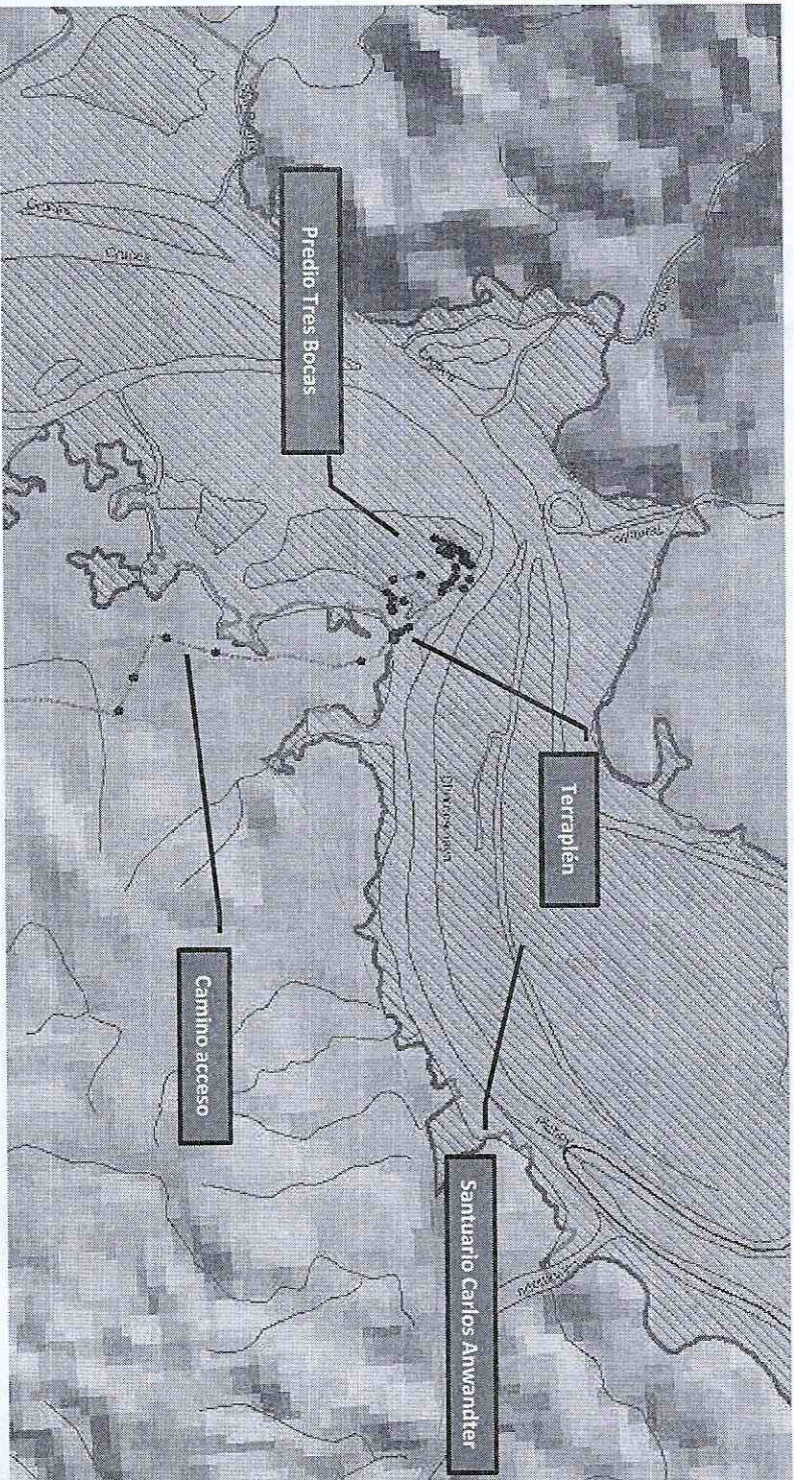
Figura 7.

**Descripción de medio de prueba:** Se muestra los lugares georeferenciados durante la inspección del 02/07/2014 (puntos azules), en base a composición de imagen utilizando software ArcGIS 10.2. Todas las obras de replanteo del "Loteo Riberas de la dehesa" se emplazan íntegramente al interior del Santuario. La sección achurada delimitada por una línea roja, muestra el área del Santuario Carlos Anwandter, según se establece en Resolución Exenta N° 120, del 20/02/2014, del Ministerio del Medio Ambiente, que aprueba la cartografía oficial del Santuario Carlos Anwandter.

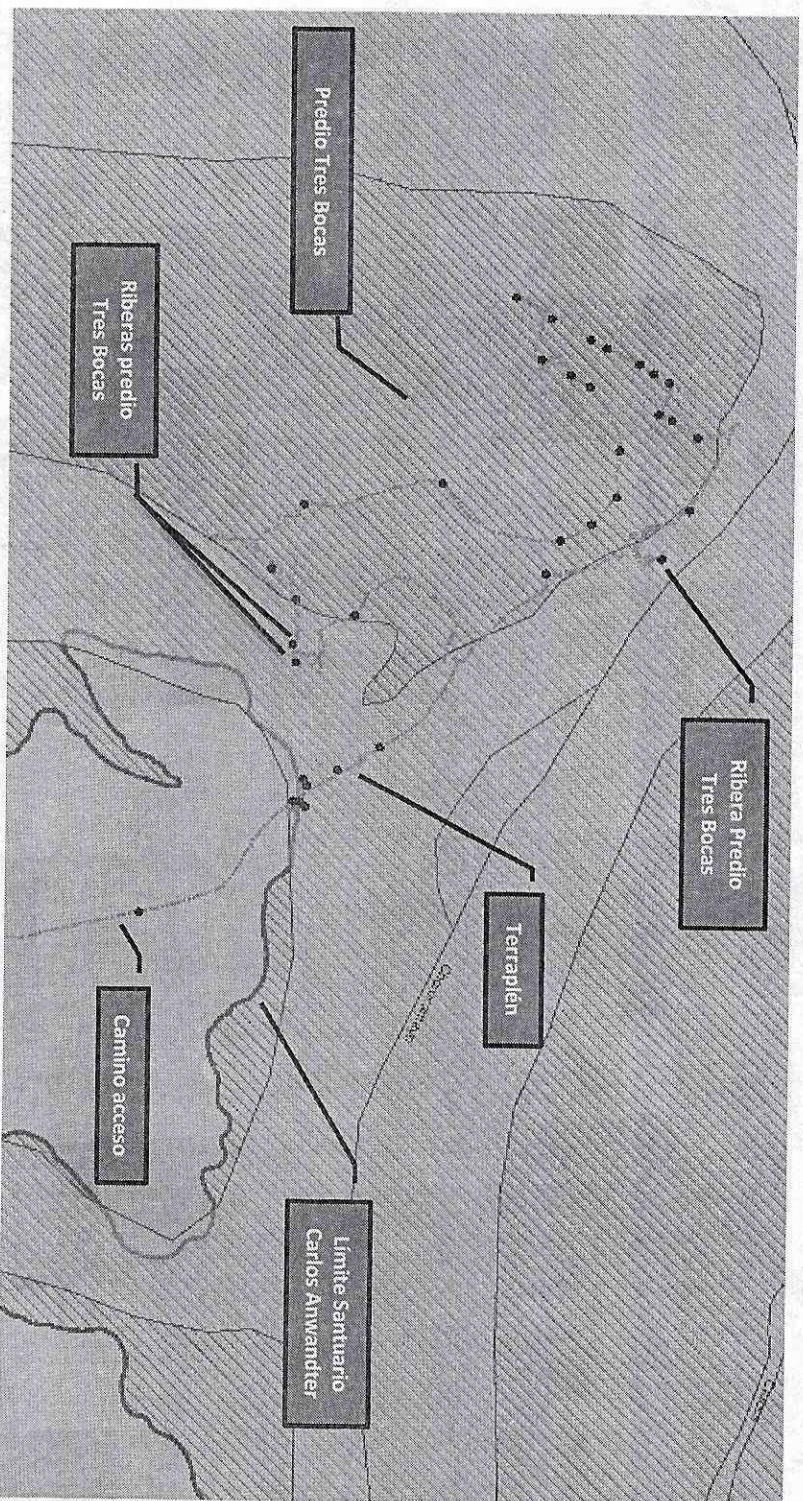
Figura 8.

**Descripción de medio de prueba:** Se muestra los lugares georreferenciados durante la inspección del 02/07/2014 (puntos azules), en base a composición de imagen utilizando software ArcGIS 10.2. Todas las obras de replantío del "Loteo Riberas de la Dehesa" se emplazan íntegramente al interior del Santuario Carlos Anwandter. La sección achurada delimitada por una línea roja, muestra el área del Santuario Carlos Anwandter, según se establece en Resolución Exenta N° 120, del 20/02/2014, del Ministerio del Medio Ambiente, que aprueba la cartografía oficial del Santuario Carlos Anwandter.

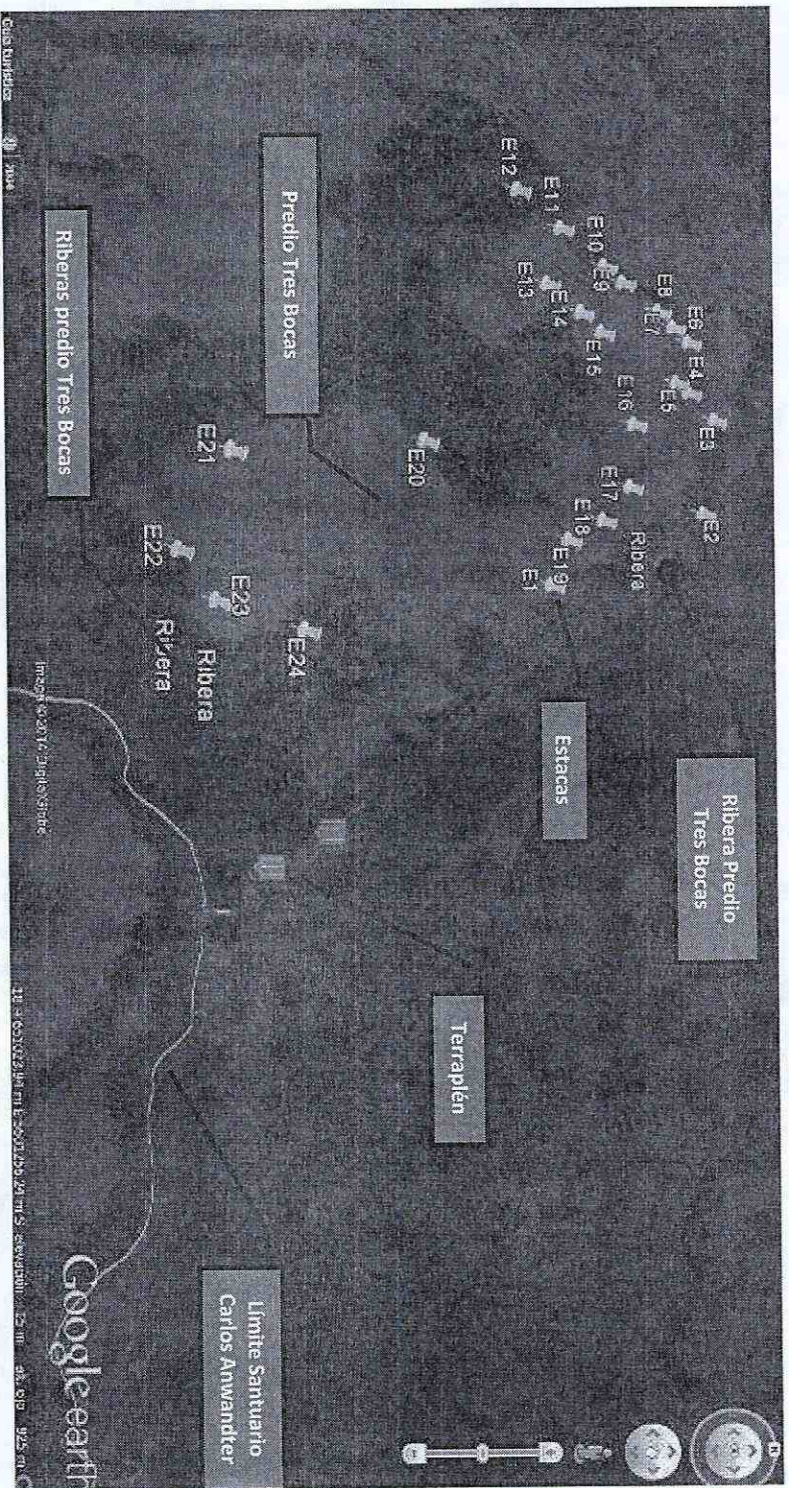
Figura 9.

**Descripción de medio de prueba:** Se muestra los lugares georreferenciados durante la inspección del 02/07/2014 (iconos amarillos; 24 estacas); en base a composición de imagen utilizando software Google Earth.

Se aprueba que todas las obras de replantío del "Loteo Riberas de la Dehesa" se emplazan íntegramente al interior del Santuario Carlos Anwandter. La línea verde muestra los límites del Santuario Carlos Anwandter, según se establece en Resolución Exenta N° 120, del 20/02/2014, del Ministerio del Medio Ambiente, que aprueba la cartografía oficial del Santuario Carlos Anwandter.

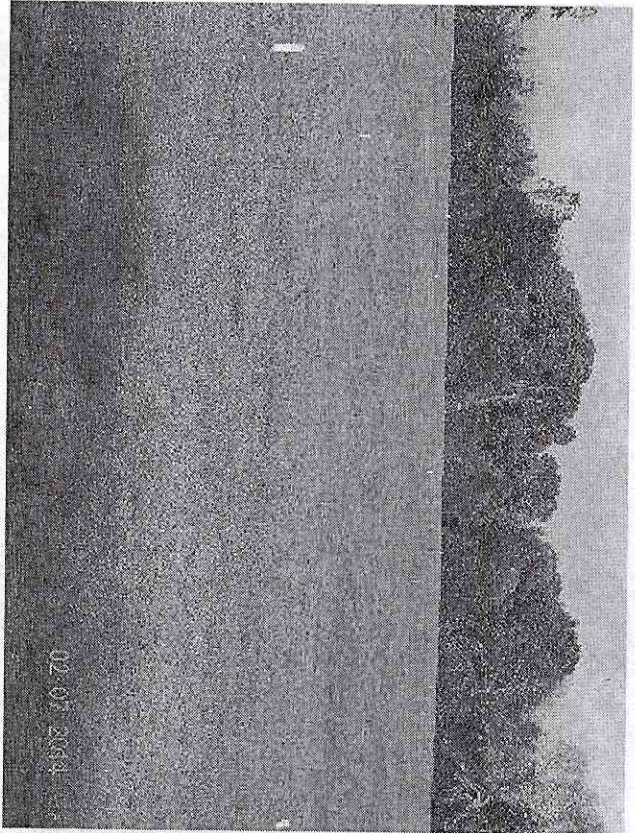
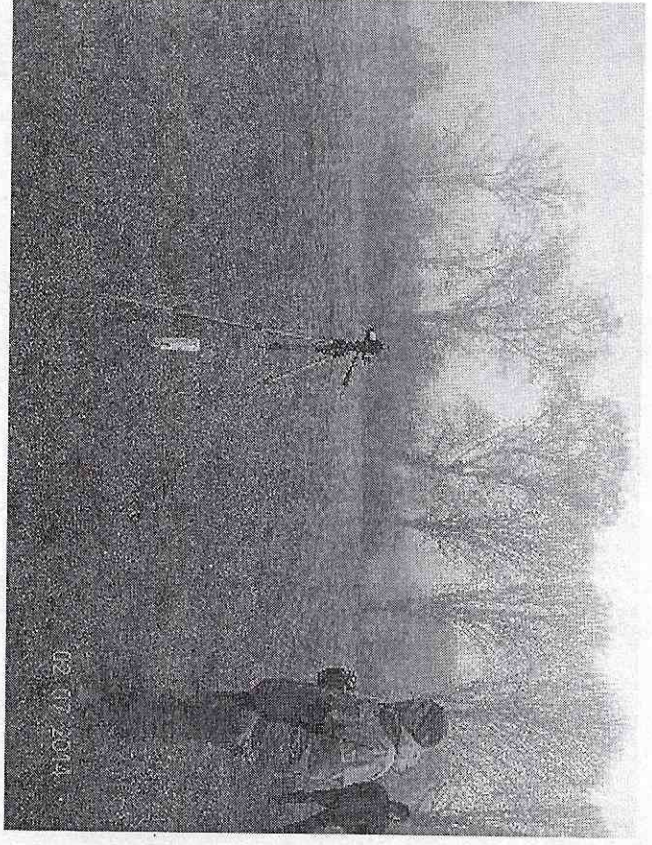
<p><b>Fotografía 12.</b></p> <p><b>Coordenadas DATUM WGS84 HUSO 18s</b>    <b>Coordenada Norte:</b> 5.600.976    <b>Coordenada Este:</b> 651.271</p> <p><b>Descripción medio de prueba:</b> Se muestran obras de replanteo del "Loteo Riberas de la Dehesa" al interior del Predio tres Bocas, en base a estacas enterradas sobre terreno natural.</p>	<p><b>Fotografía 13.</b></p> <p><b>Coordenadas DATUM WGS84 HUSO 18s</b>    <b>Coordenada Norte:</b> 5.601.120    <b>Coordenada Este:</b> 651.090</p> <p><b>Descripción medio de prueba:</b> Proceso de georreferenciación de una de las estacas existentes en terreno. Con el fin de dar mayor precisión al registro, se estableció un punto fijo de registro sobre tripode, en el cual se montó el equipo Nomad Trimble que contiene software Terrasync.</p>

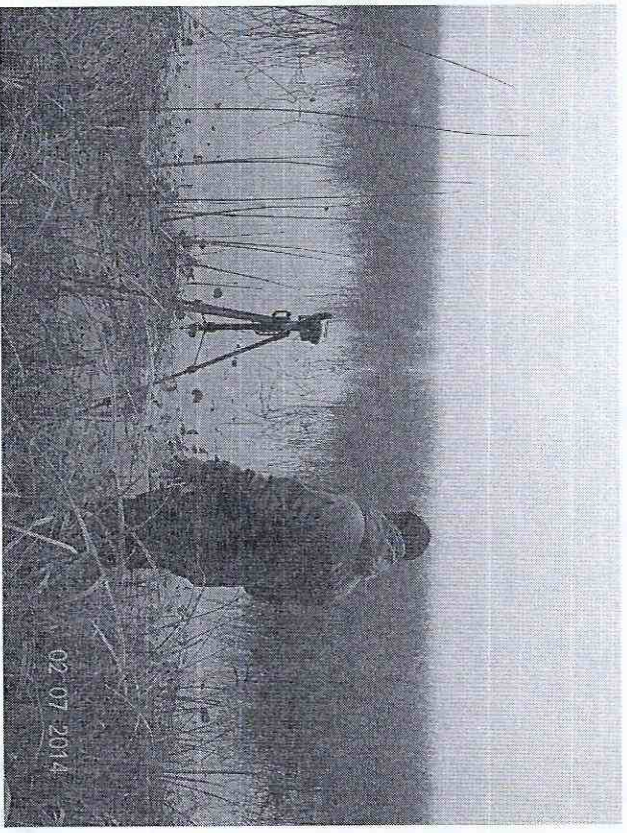
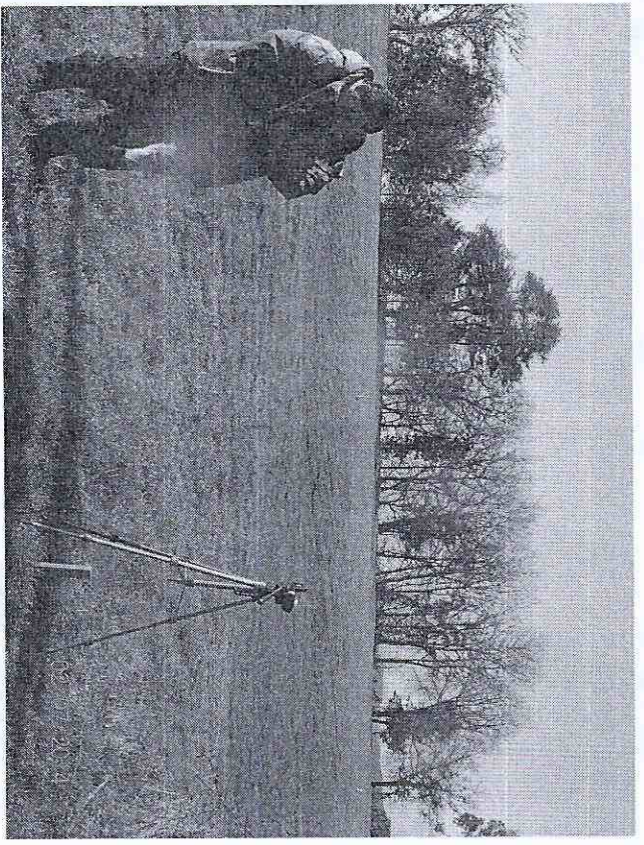
<p><b>Fotografía 14.</b></p>	<p><b>Fotografía 15.</b></p>
<p><b>Coordenadas DATUM WGS84 HUSO 18s</b></p>	<p><b>Coordenadas DATUM WGS84 HUSO 18s</b></p>
<p><b>Fecha:</b> 02/07/2014</p>	<p><b>Fecha:</b> 02/07/2014</p>
<p><b>Coordenada Norte:</b> 5.601.113</p>	<p><b>Coordenada Norte:</b> 5.601.072</p>
<p><b>Coordenada Este:</b> 651.261</p>	<p><b>Coordenada Este:</b> 651.130</p>
<p><b>Descripción medio de prueba:</b> Se muestra la georreferenciación de la ribera noreste del Predio Tres Bocas (Ver Figura 7, 8 y 9).</p>	<p><b>Descripción medio de prueba:</b> Proceso de georreferenciación de una de las estacas existentes en terreno. Con el fin de dar mayor precisión al registro, se estableció un punto fijo de registro sobre tripode, en el cual se montó el equipo Nomad Trimble que contiene software Terrasync.</p>

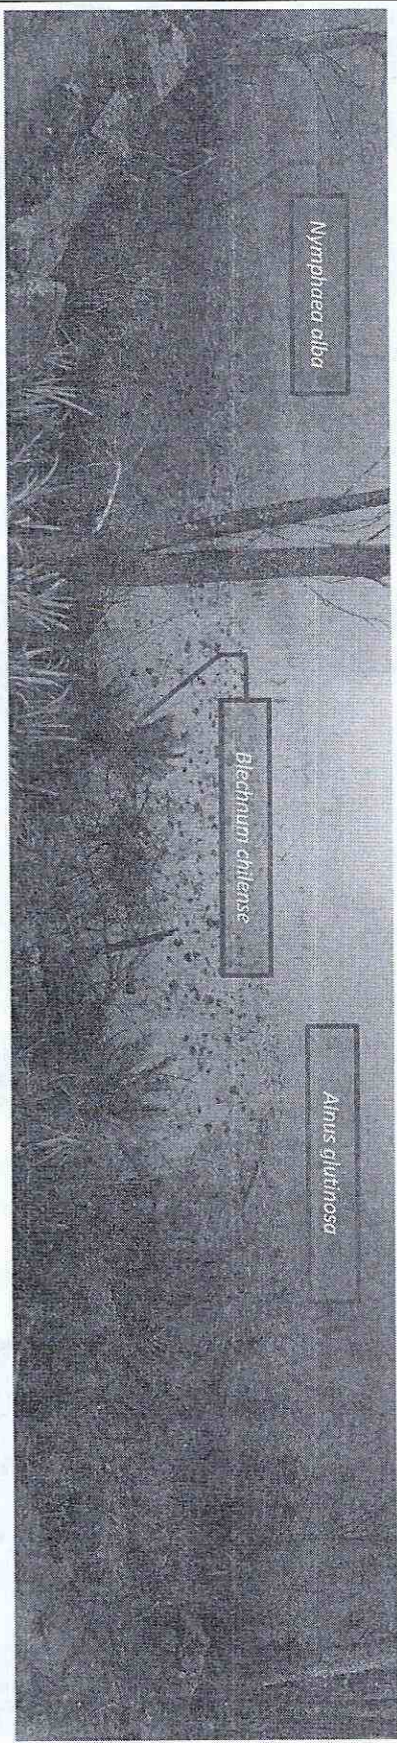
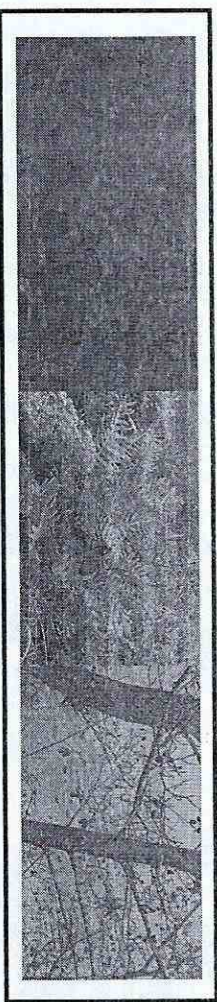
Fotografía 16.

Descripción de medio de prueba:  
Fotografía general del borde del terraplén, en el sitio que se encuentra adyacente al Estero Cuacua. En la imagen se observa la vegetación de borde, en la cual se señalan *Blechnum chilense* (Costilla de Vaca), *Alnus glutinosa* (Aliso Común), y en el sector aledaño al terraplén *Nymphaea alba* (Loto).

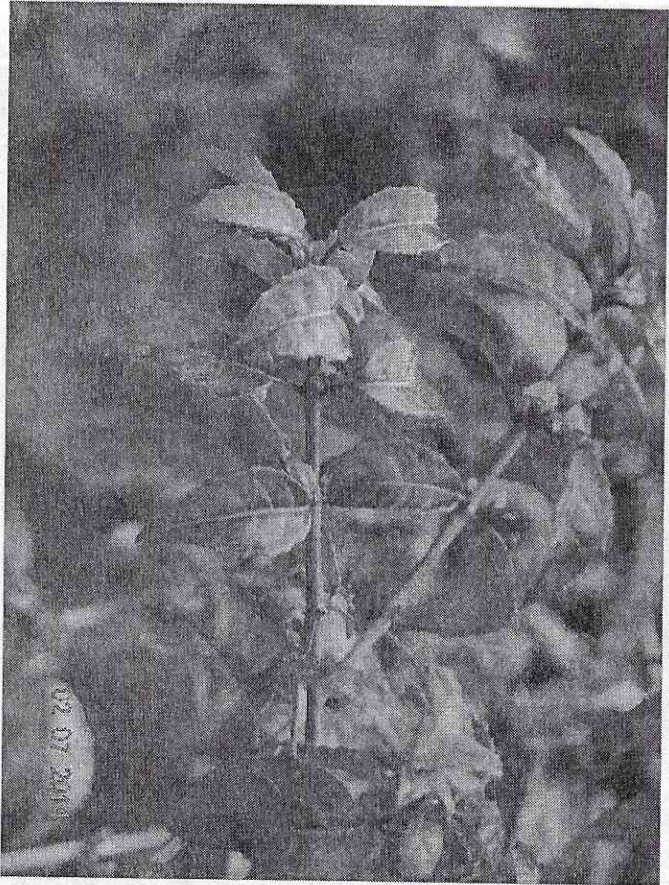
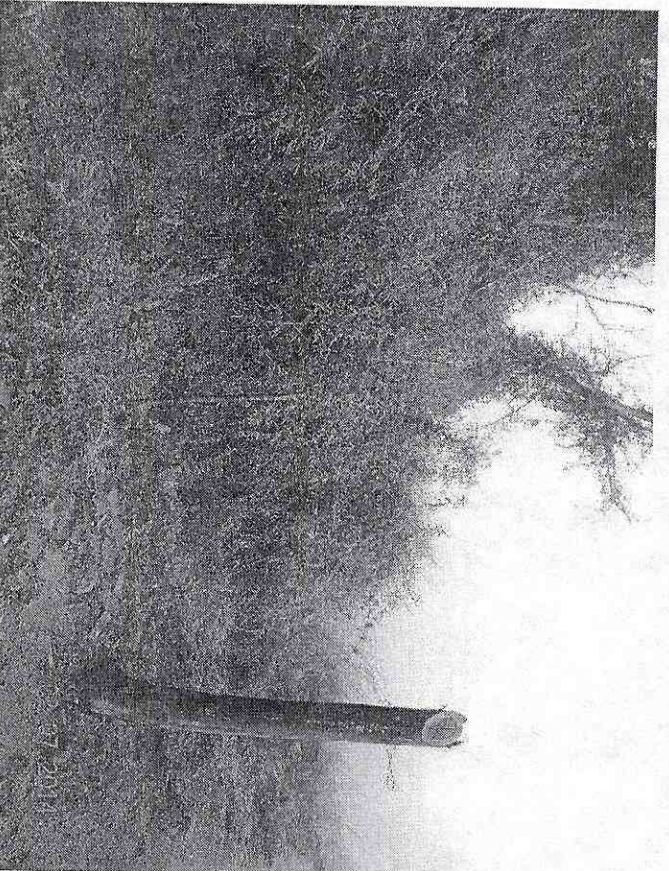
- En el sector de inicio del terraplén, y alrededor el Estero CuaCua, predominan las especies nativas como Luma, Arrayán, Chilco (Fotografía 17) y Quila (Fotografía 18), encontrando también a lo menos un ejemplar de Palo Colorado (Fotografía 19). Luego, a lo largo de la estructura, se puede encontrar la especie de helecho nativo Costilla de Vaca (Fotografía 20), y de forma abundante, la especie alóctona Zarzamora, además, en el sector inundado, alrededor al terraplén se encuentra de forma abundante *Nymphaea alba*, la que corresponde a una especie alóctona de planta acuática.

<p>Fotografía 17</p> <p>Fecha: 02/07/2014</p> <p>Coordenadas DATUM WGS84 HUSO 18s    Coordenada Norte: 5.600.788    Coordenada Este: 651.593</p> <p>Descripción medio de prueba: Ejemplar de la especie arbustiva nativa <i>Fuchsia magellanica</i> a la orilla del terraplén.</p>	<p>Fotografía 18</p> <p>Fecha: 02/07/2014</p> <p>Coordenadas DATUM WGS84 HUSO 18s    Coordenada Norte: 5.600.758    Coordenada Este: 651.586</p> <p>Descripción medio de prueba: Ejemplares de la especie arbustiva nativa <i>Chusquea quilla</i>.</p>

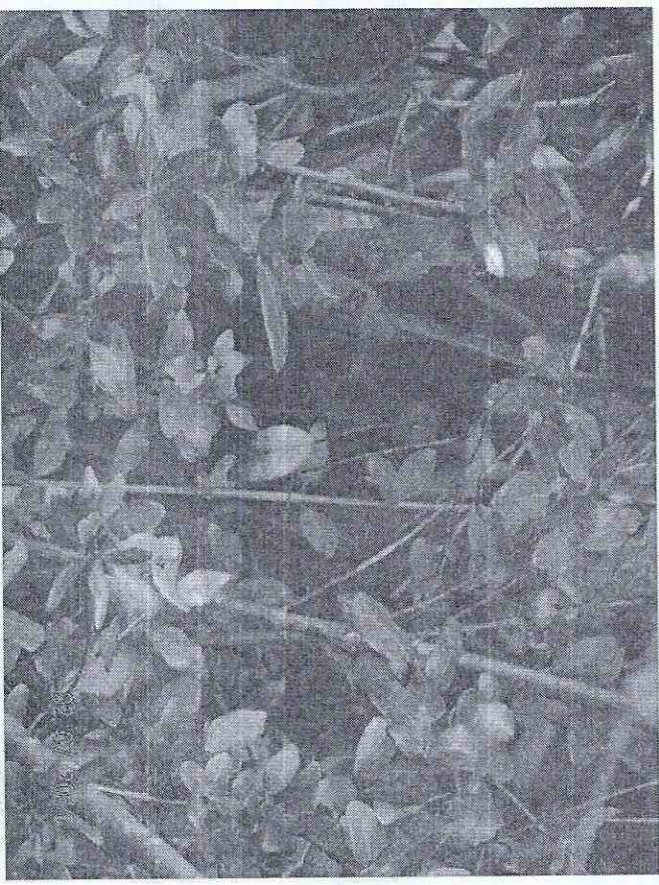
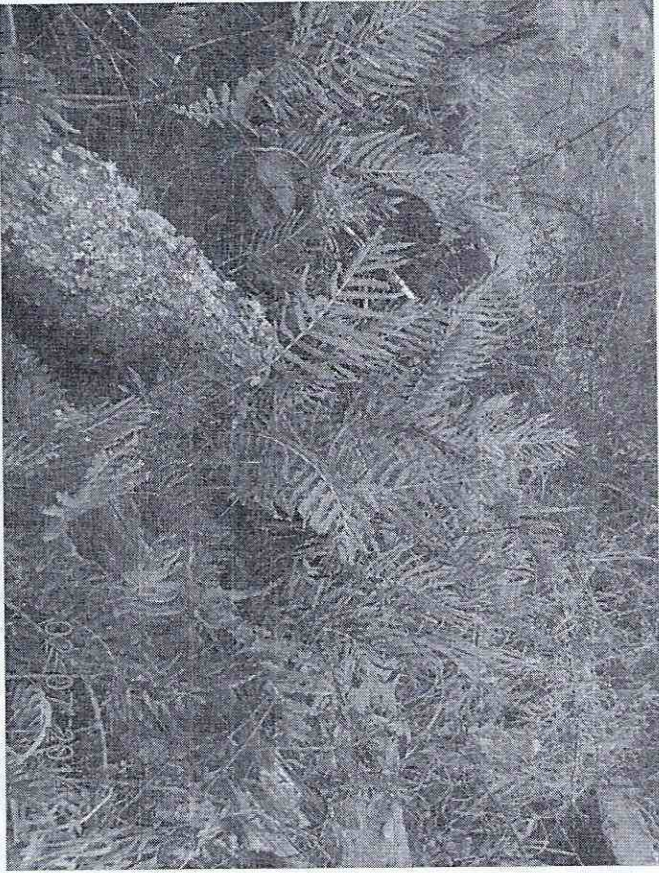
<p>Fotografía 19</p>	<p>Fotografía 20</p>
<p>Coordenadas DATUM WGS84 HUSO 18s</p>	<p>Coordenadas DATUM WGS84 HUSO 18s</p>
<p>Descripción medio de prueba: Ramas y hojas de la especie arbórea endémica Palo Colorado.</p>	<p>Descripción medio de prueba: Ejemplares de la especie de helecho nativo <i>Blechnum magellanicum</i>, a orillas del estero CuaCua.</p>
<p>Fecha: 02/07/2014</p>	<p>Fecha: 02/07/2014</p>
<p>Coordenada Norte: 5.600.803</p>	<p>Coordenada Norte: 5.600.768</p>
<p>Coordenada Este: 651.514</p>	<p>Coordenada Este: 651.514</p>
