INFORME DE FISCALIZACIÓN AMBIENTAL

INSPECCIÓN AMBIENTAL – DILIGENCIA PROBATORIA

LOTEO RIBERAS DE LA DEHESA, PREDIO TRES BOCAS

DFZ-2014-367-XIV-SRCA-IA

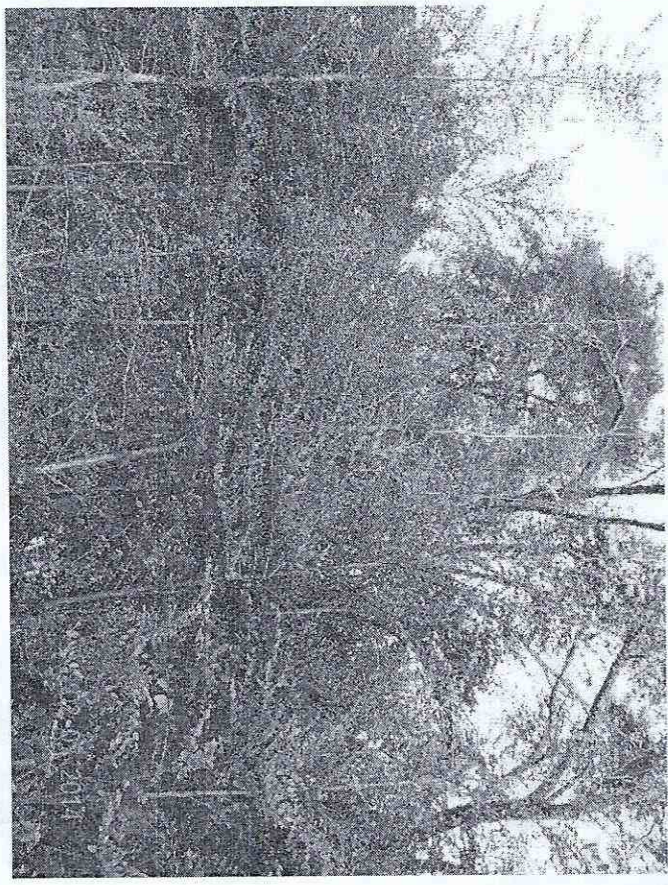
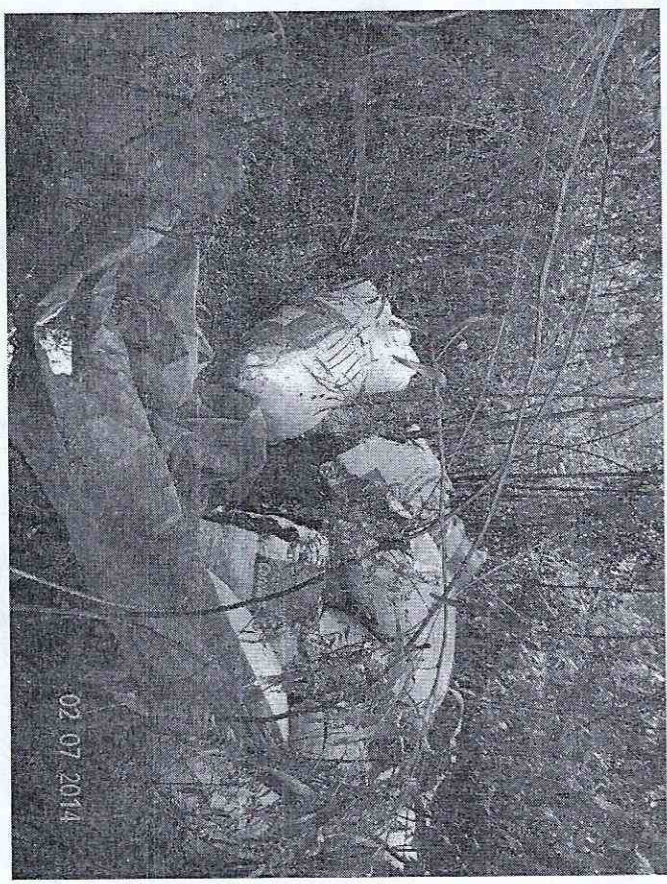
- Al interior del bosque existente en el Predio tres Bocas, se observó sacos aplastados, cuyo contenido era pasto (Fotografía 22).

<p>Fotografía 21</p>	<p>Fotografía 22</p>
<p>Coordenadas DATUM WGS84 HUSO 18s</p>	<p>Coordenadas DATUM WGS84 HUSO 18s</p>
<p>Descripción medio de prueba: Vista general del área de bosque nativo observado. Se aprecian ejemplares de <i>Nothofagus dombeyi</i></p>	<p>Descripción medio de prueba: Sacos aplastados al interior del bosque nativo dentro del predio Tres Bocas.</p>
<p>Fecha: 02/07/2014</p>	<p>Fecha: 02/07/2014</p>
<p>Coordenada Norte: 5.600.852</p>	<p>Coordenada Norte: 5.600.925</p>
<p>Coordenada Este: 651.371</p>	<p>Coordenada Este: 651.209</p>
