EXPEDIENTE D-003-2013

PROCESO SANCIONATORIO ROL D-012-2014

ACOMPaña INFORME PERICIAL

ACTA DE DILIGENCIA PERICIAL

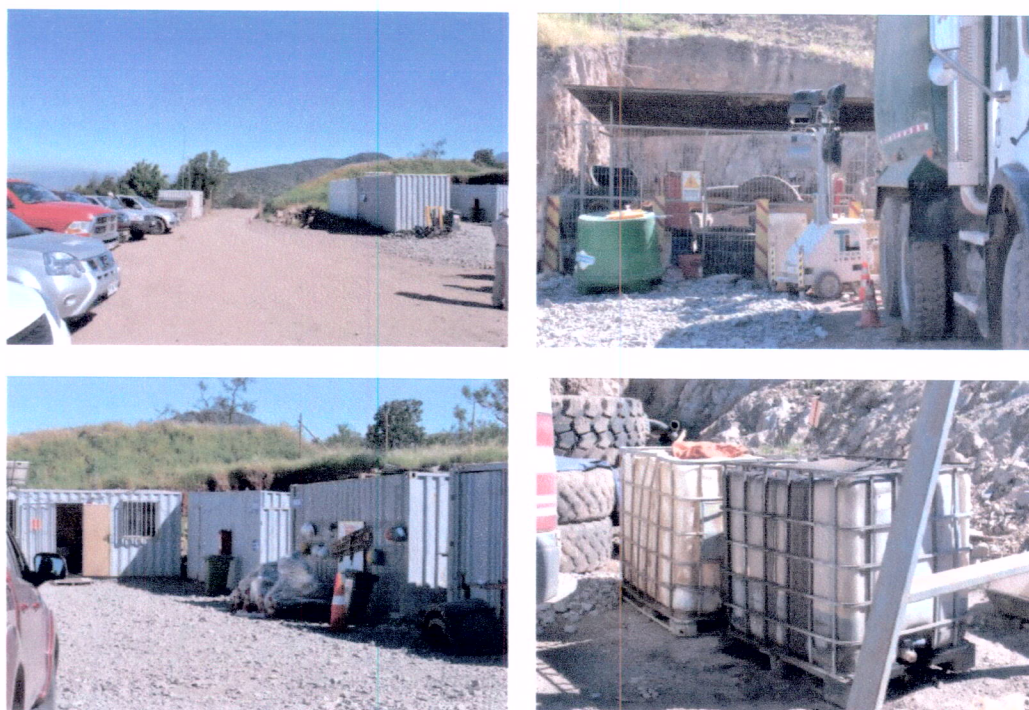
Aproximadamente a una distancia de 950 metros del portón de acceso a las faenas se dio cuenta de la ubicación del campamento minero que utiliza Minera Española Chile Ltda. (Coordenadas DATUM WGS 84 USO 19S N 6294035 – E 320792 Punto B), en el cual se pudo constatar de la presencia de diversos contenedores para el uso de oficinas y bodegas. Además se constató la presencia de una bodega presumiblemente para el almacenamiento de materiales de mantenimiento de maquinaria (se desconoce los tipos de residuos que se almacenaban), el cual se realizaría en el mismo campamento, además de la presencia en el lugar de dos contenedores de 1m³ para almacenar combustible los cuales al momento de la visita no presentaban ninguna medida de contención ante derrames.

Grupo de imágenes Nº 1: Campamento minero, bodegas y contenedores de almacenamiento de combustible sin medidas de contención ante derrames. (Unidad de Evaluación Ambiental I.M.Maipú 21/10/2014)

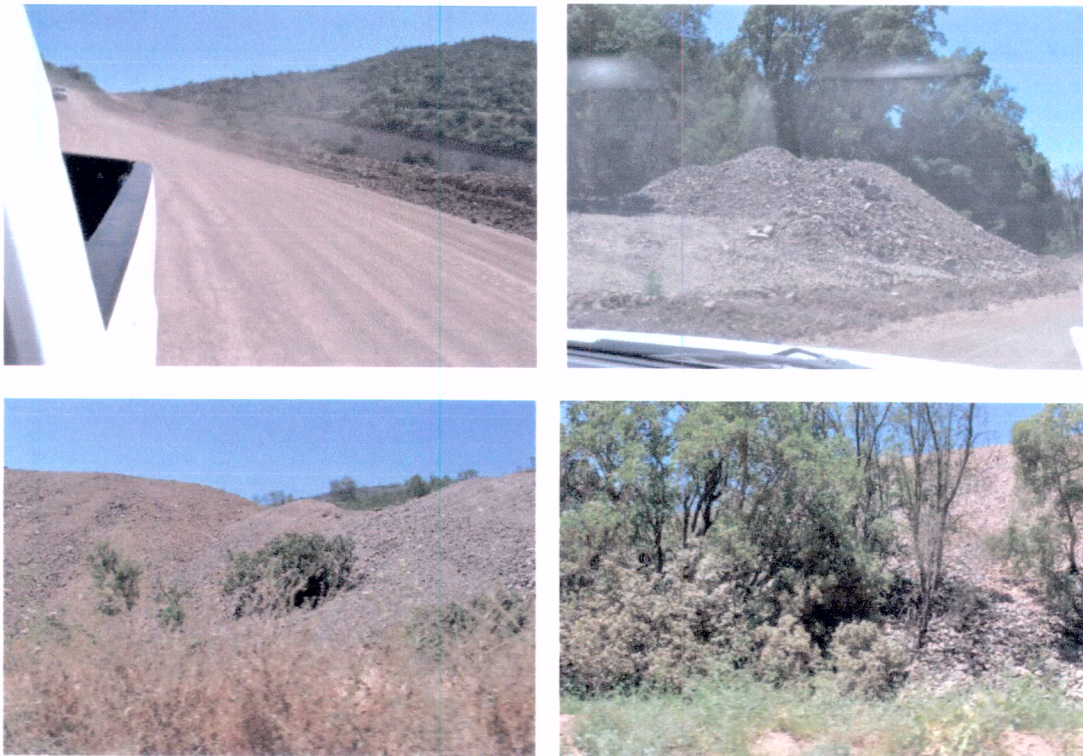
Para el acceso a la faena minera desarrollada en la Quebrada de La Plata se debió avanzar aproximadamente 4,5 Km. por un camino de tierra en buen estado de 15 metros de ancho en dirección sur este hasta llegar a la plataforma donde se encontraban las maquinarias y camiones que se utilizan en las faenas mineras. Durante el recorrido por este camino se pudo observar que los depósitos estériles y el material generado durante la excavación e explotación de la mina o creación de caminos han sido ubicados de manera indiscriminada, en laderas y bordes de camino, generando inestabilidades en el terreno, bloqueo de quebradas afluentes, caídas de rocas sueltas y detritos conllevando también a la sepultación de bosque nativo y formaciones xerófitas.

Grupo de imágenes Nº 2: Camino de acceso a las faenas mineras, depósitos estériles y material generado dispuestos al borde del camino y sepultación de bosque nativo y formaciones xerófitas. (Unidad de Evaluación Ambiental I.M.Maipú 21/10/2014)

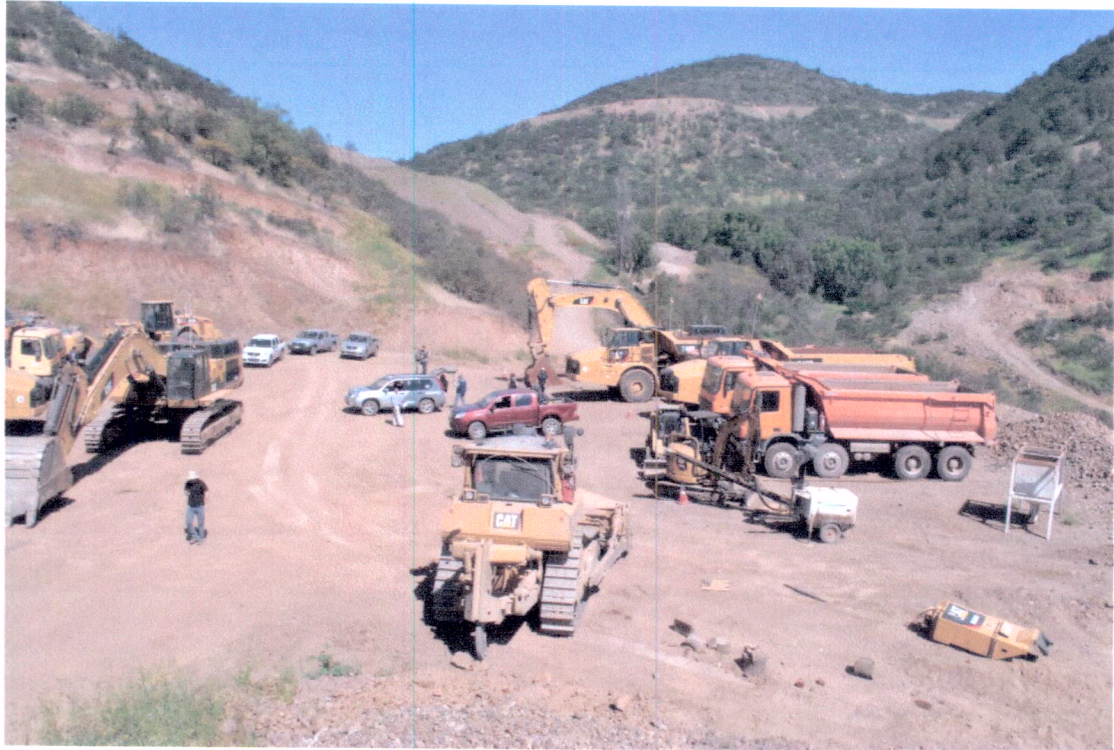
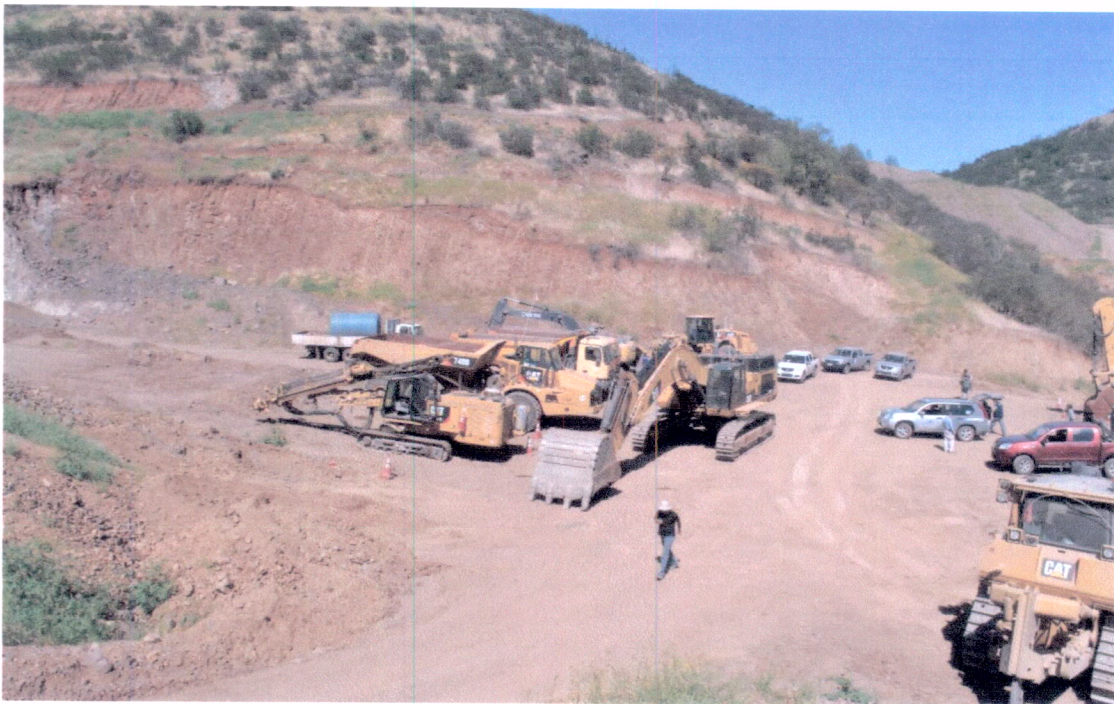
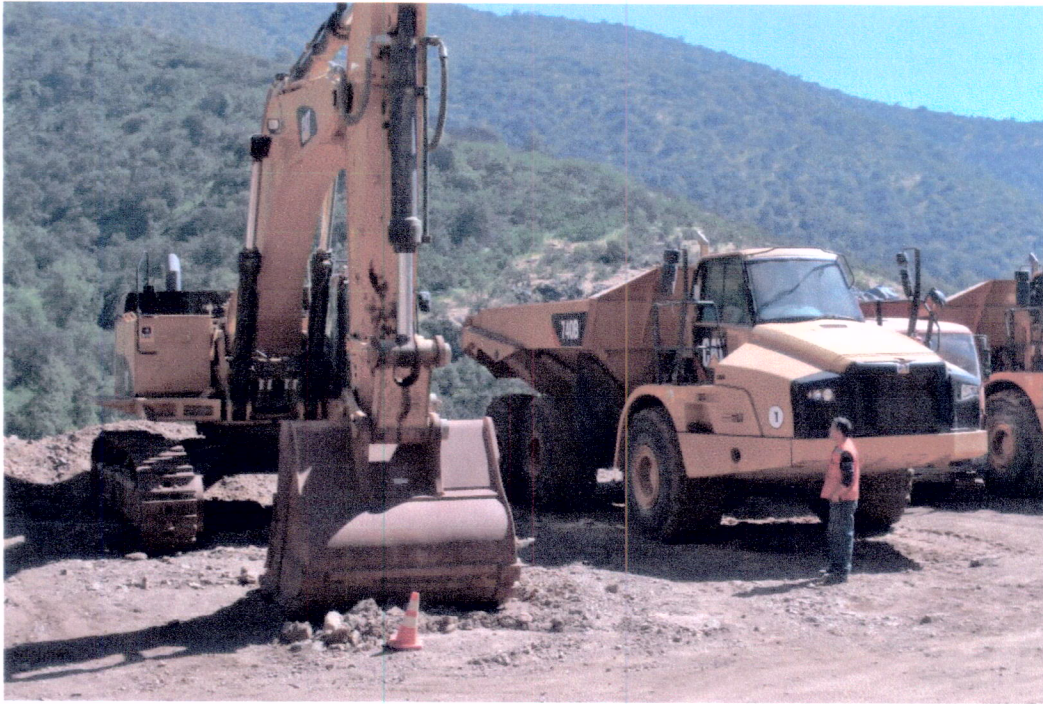
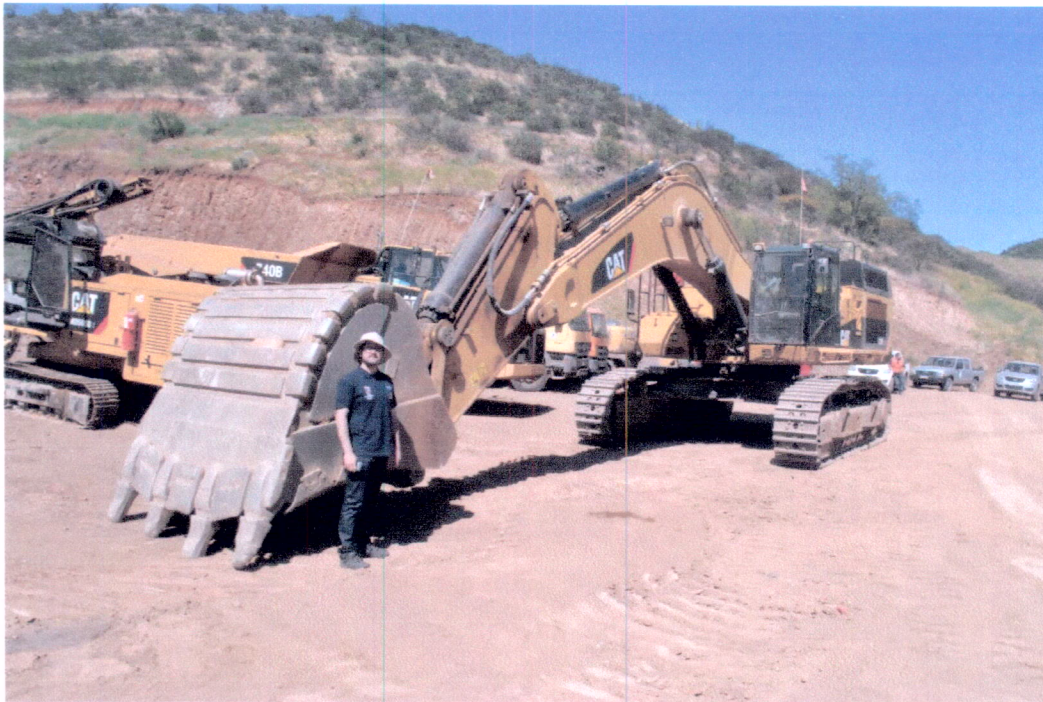
Al momento de la visita pericial dichas maquinarias no se encontraban en funcionamiento.

Grupo de imágenes N° 3: Presencia de maquinarias y camiones en la primera plataforma de explotación. (Unidad de Evaluación Ambiental I.M.Maipú 21/10/2014)

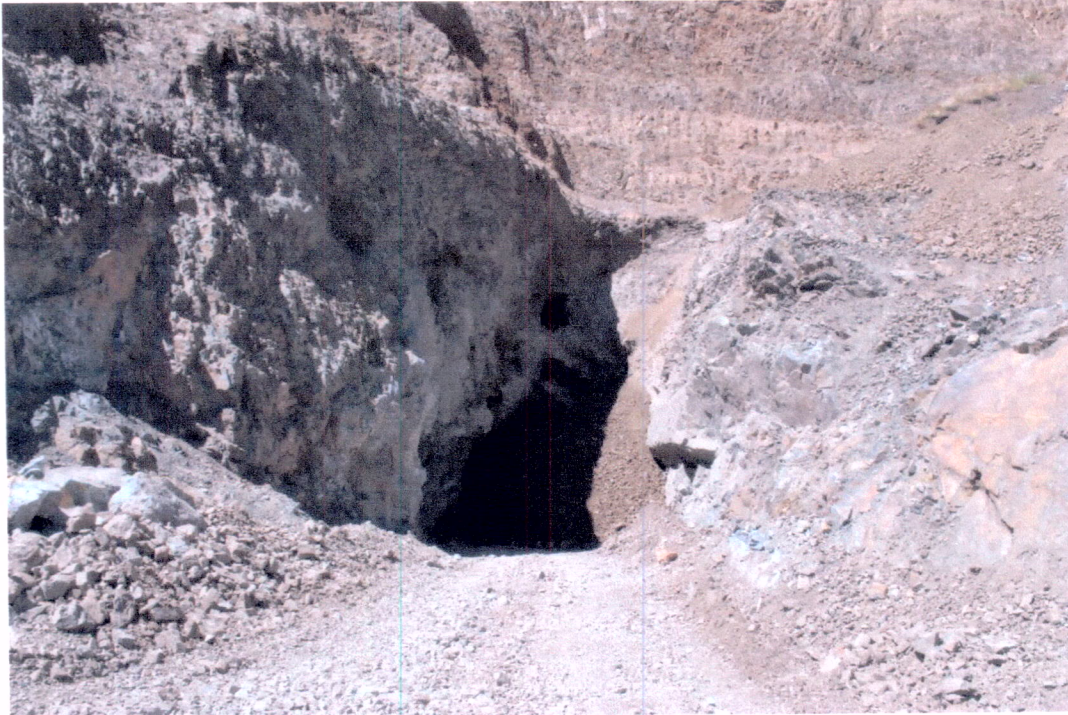
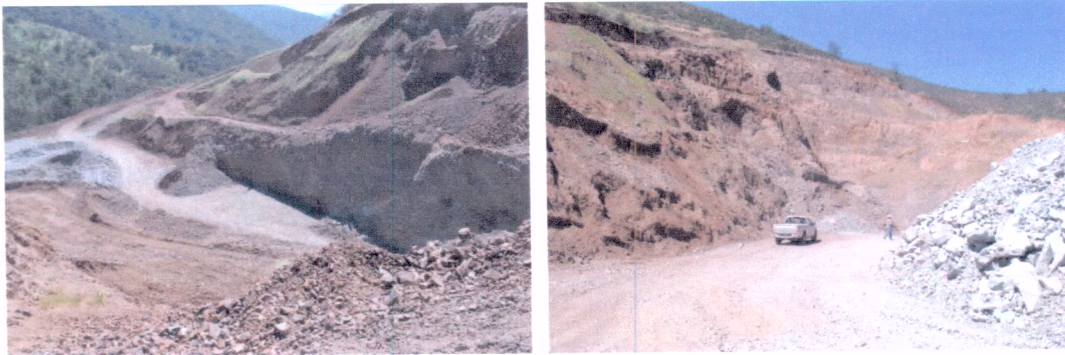
En dirección Oriente, a un costado de la primera plataforma de explotación en las Coordenadas DATUM WGS 84 USO 19S N 6291735 – E 322364 (Punto D) se encuentra una segunda plataforma de explotación en la cual se pudo constatar que se están llevando a cabo tareas que presumiblemente correspondan a sondajes o a la confección de un pique minero, donde se aprecia la apertura de un “túnel” en la plataforma ya mencionada, sin embargo al momento de la diligencia éste se encontraba obstaculizado por un deslizamiento de tierra según lo señalado por los operarios mineros.

Grupo de imágenes Nº 4: Plataforma de explotación Nº 2 y sondaje minero. (Unidad de Evaluación Ambiental I.M.Maipú 21/10/2014)

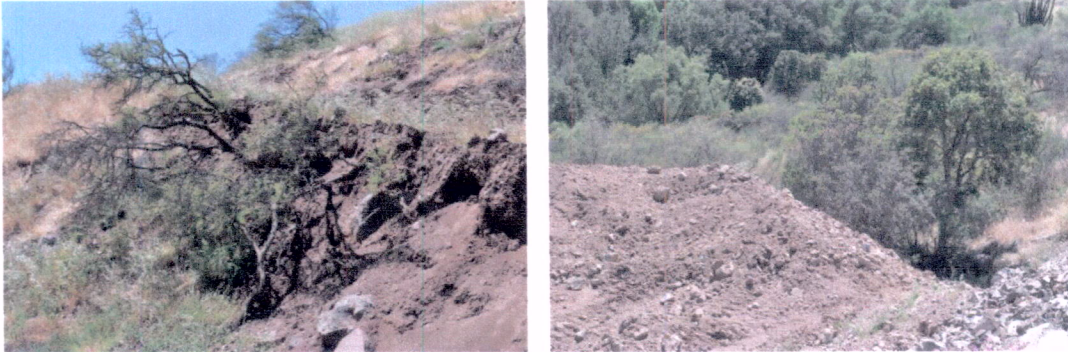
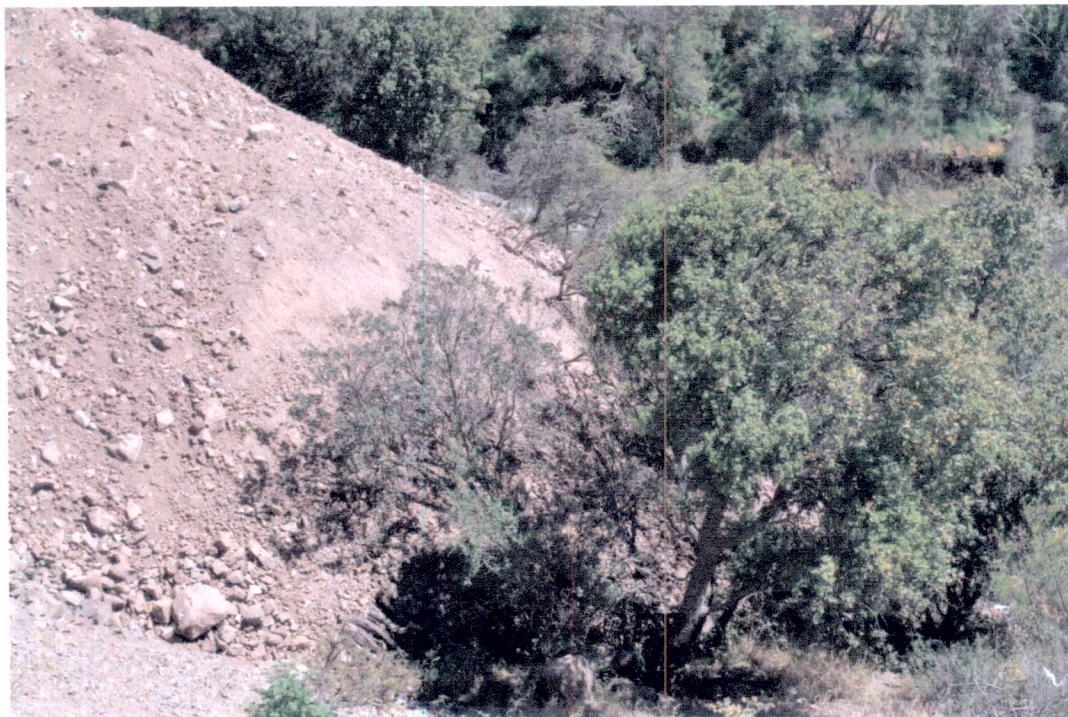
De los trabajos realizados en ambas plataformas por las faenas mineras se puede observar que la empresa minera aludida ha cortado, despejado y sepultado formaciones de bosque nativo y xerófitas:

Grupo de imágenes Nº 5: Descepaado y sepultación de Bosque nativo en las plataformas de explotación (Unidad de Evaluación Ambiental I.M.Maipú 21/10/2014)

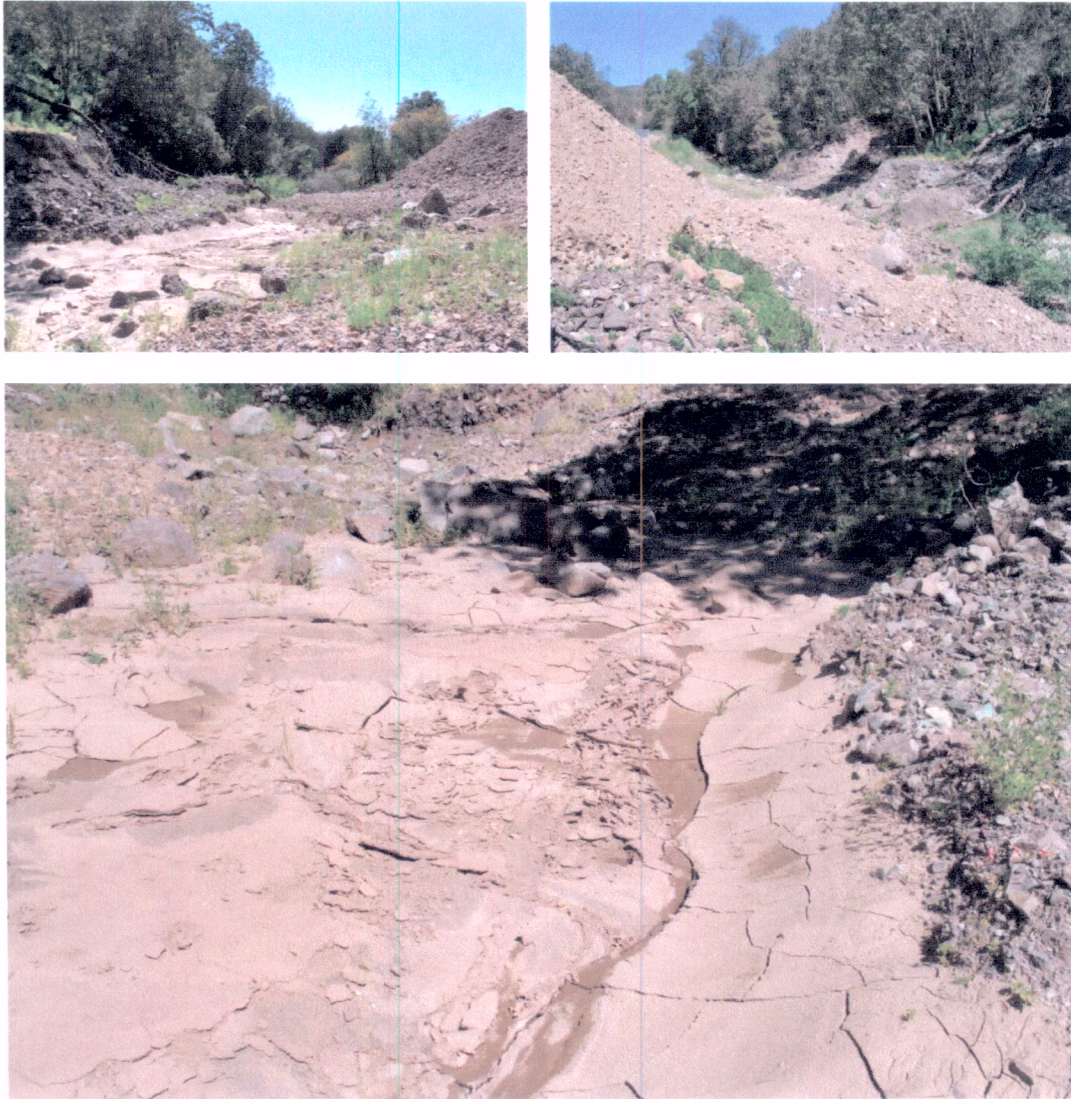
Así mismo en las Coordenadas DATUM WGS 84 USO 19S N 6291902 – E 322354 (Punto E) se pudo constatar la intervención directa de la Quebrada principal por los trabajos de explotación minera realizados en ambas plataformas individualizadas anteriormente, donde los depósitos estériles y una gran cantidad de material suelto principalmente tierra, rocas y pequeños bloques terrosos (detritos) generados durante la excavación e explotación de la mina han sido ubicados en la Quebrada principal, lo cual ha sedimentado el cause de ésta, causando una obstrucción del drenaje natural.

Grupo de imágenes Nº 6: Sedimentación y obstrucción de la Quebrada principal. (Unidad de Evaluación Ambiental I.M.Maipú 21/10/2014)

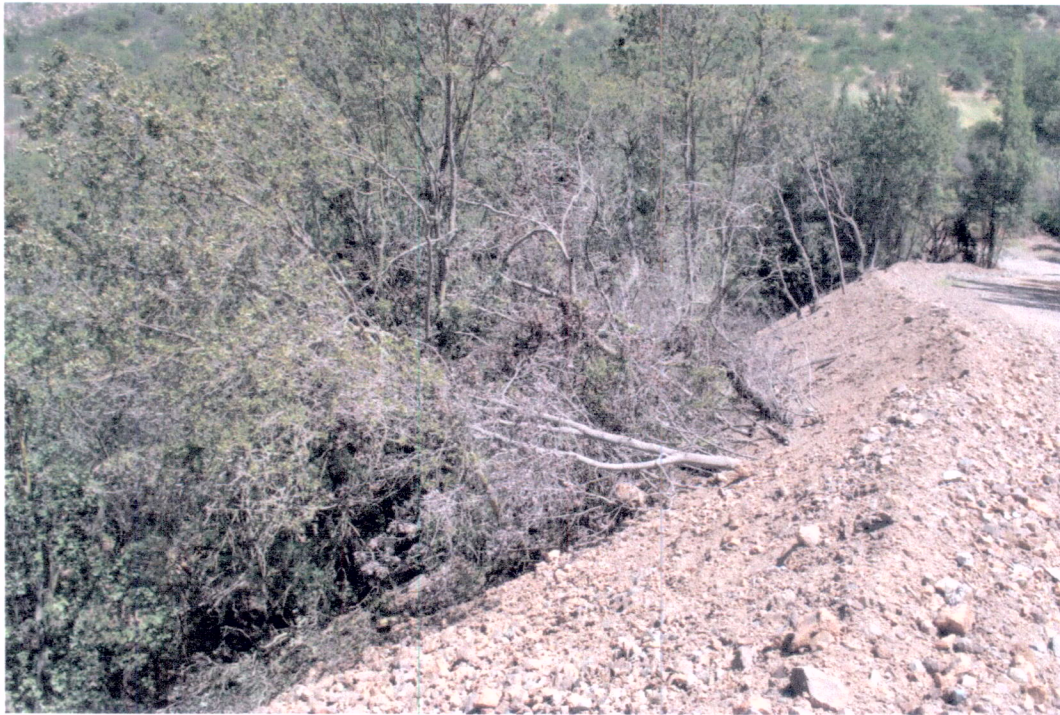
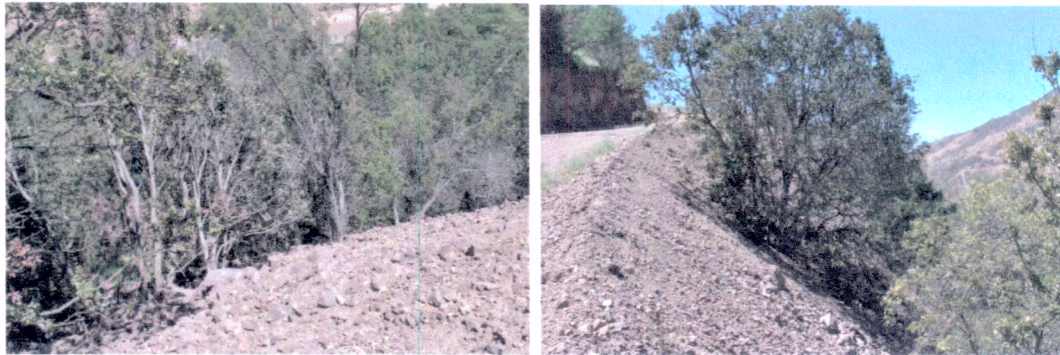
En la ladera de exposición sur del Cerro Las Minas, específicamente en las Coordenadas DATUM WGS 84 USO 19S N 6292209 – E 322062 (Punto F) se dio cuenta de la apertura de un camino cual comienza desde el camino principal que se dirige a las faenas mineras y bordea la ladera del cerro ya mencionado hasta subir a una cota de 829 m.s.n.m. La apertura de este camino ha generado la intervención de una de las principales quebradas afluentes de la Quebrada Principal, además de el corte, despeje y sepultación de bosque nativo por la apertura de éste camino, que presumiblemente será para la apertura de una nueva plataforma de explotación.

Grupo de imágenes N° 7: Descegado y sepultación de Bosque nativo en las plataformas de explotación (Unidad de Evaluación Ambiental I.M.Maipú 21/10/2014)
