MEMORANDUM MZC N° 199/2014

INFORME DE FISCALIZACIÓN AMBIENTAL

MINERA ESPAÑOLA

DFZ-2014-284-XIII-SRCA-EI

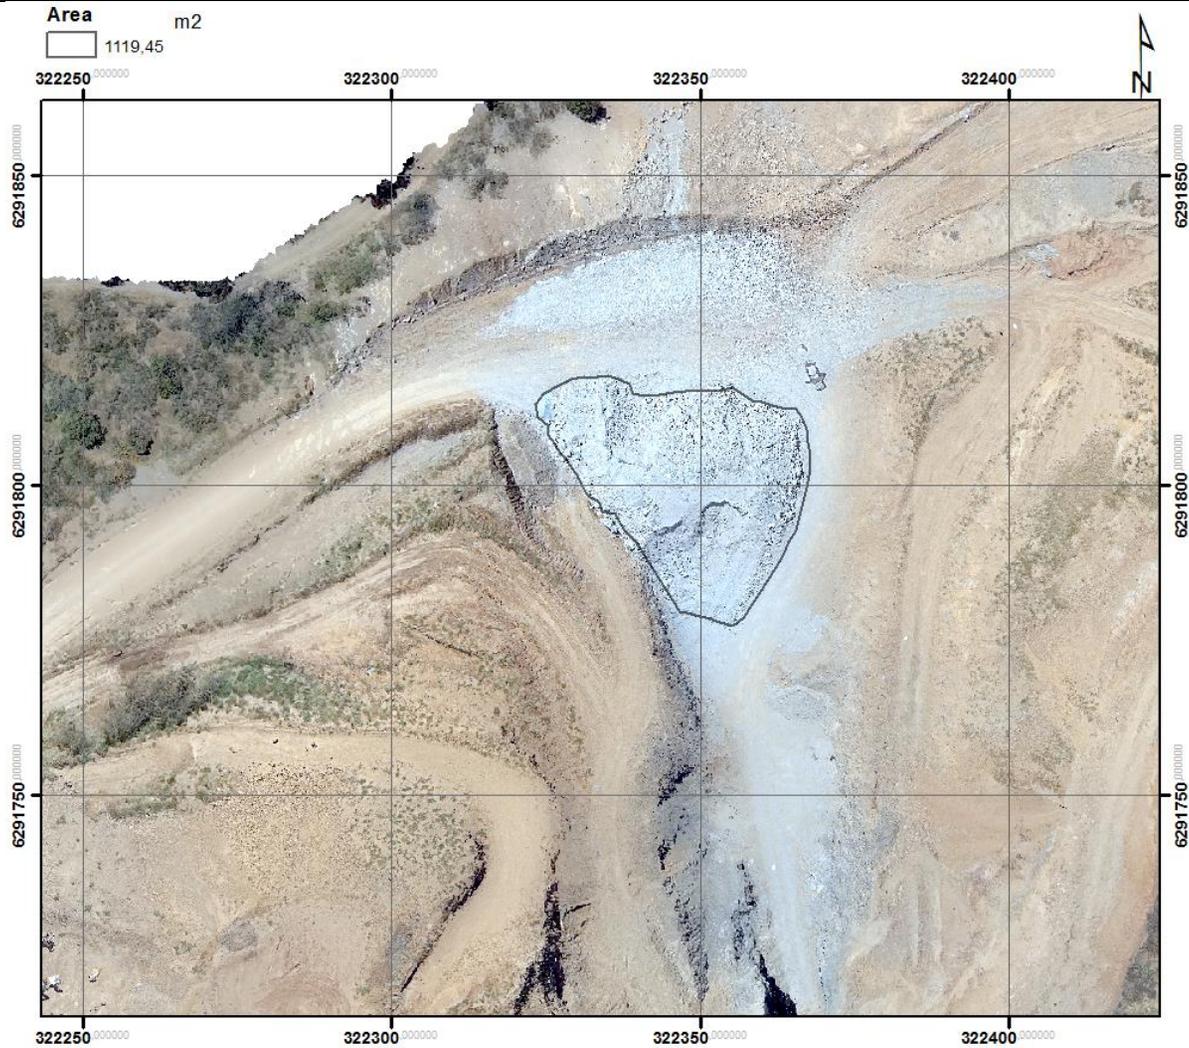
Imagen 1.

Descripción de medio de prueba: Fotografía aérea tomada por DRON, georreferenciada mediante puntos de control, el polígono destacado muestra acopio de material extraído desde socavón, el cual corresponde a un área de 1.120 m² aproximadamente, el registro corresponde al día 21 de octubre de 2014.

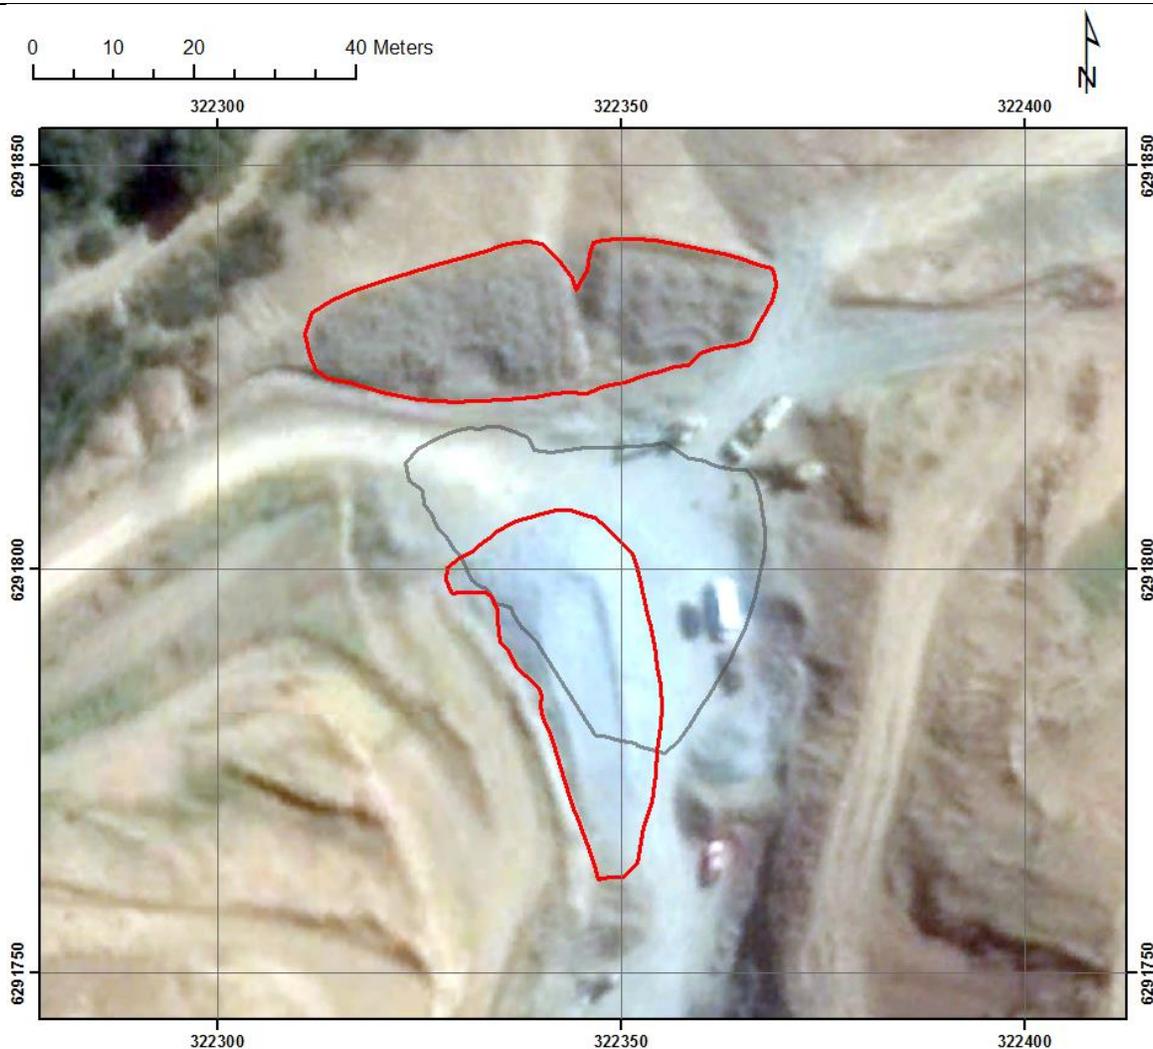
Imagen 2.

Descripción de medio de prueba: Imagen descargada de programa Google earth, la vista corresponde al día 9 de Noviembre, en color rojo se observa los movimientos de material, disminución de volumen con respecto al día 21 de octubre (en color gris, ver imagen 2) y acopio de material de escarpe cercano a quebrada.

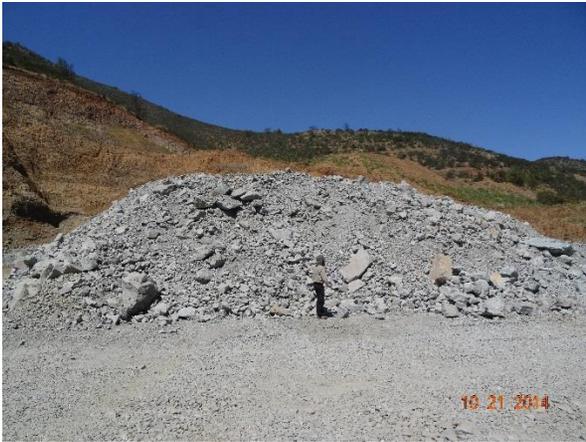
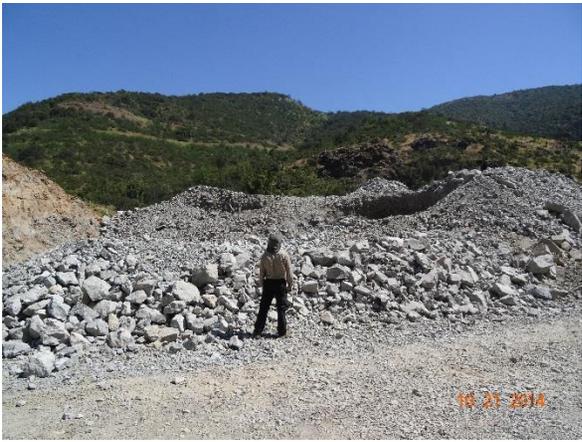
Fotografía 1.	Fecha 21-10-2014	Fotografía 2	Fecha 21-10-2014		
Coordenadas DATUM WGS84 HUSO 19s	Coordenada Norte: 322363	Coordenada Este: 6291791	Coordenadas DATUM WGS84 HUSO 19s	Coordenada Norte: 322366	Coordenada Este: 6291806
Descripción medio de prueba: Vista sur de acumulación de roca madre.			Descripción medio de prueba: Vista poniente de acumulación de roca madre.

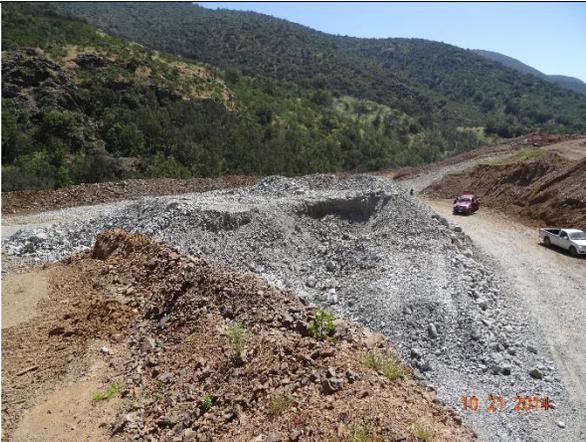
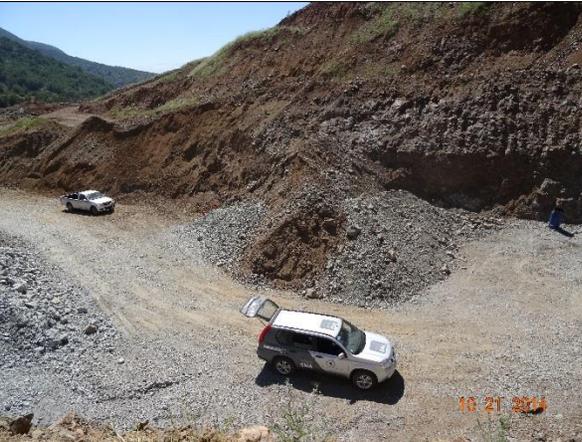
Fotografía 3.	Fecha 21-10-2014	Fotografía 4.	Fecha 21-10-2014		
Coordenadas DATUM WGS84 HUSO 19s	Coordenada Norte: 322340	Coordenada Este: 6291768	Coordenadas DATUM WGS84 HUSO 19s	Coordenada Norte: 322342	Coordenada Este: 6291765
Descripción medio de prueba: Vista superior, orientación norte de la toma.			Descripción medio de prueba: Vista superior, orientación norte de la toma.

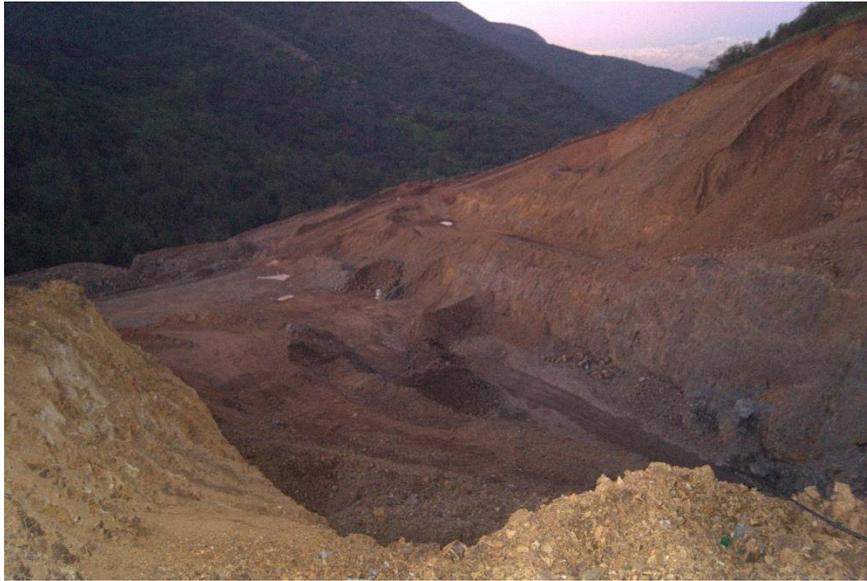
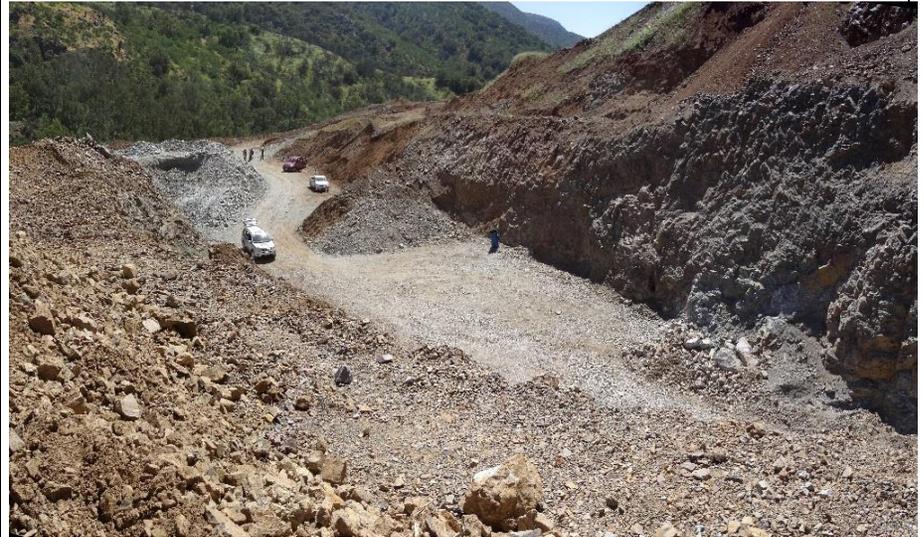
Fotografía 5.		Fecha 07-08-2014			Fotografía 6.		Fecha 21-10-2014		
Coordenadas DATUM WGS84 HUSO 19s	Coordenada Norte: 322326	Coordenada Este: 6291701		Coordenadas DATUM WGS84 HUSO 19s	Coordenada Norte: 322340	Coordenada Este: 6291741			
Descripción medio de prueba: Fotografía tomada el día 07 de Agosto del 2014, en la que se muestra salida de socavón.				Descripción medio de prueba: Fotografía tomada el día 21 de Octubre del presente año , en la que se muestra salida de socavón.

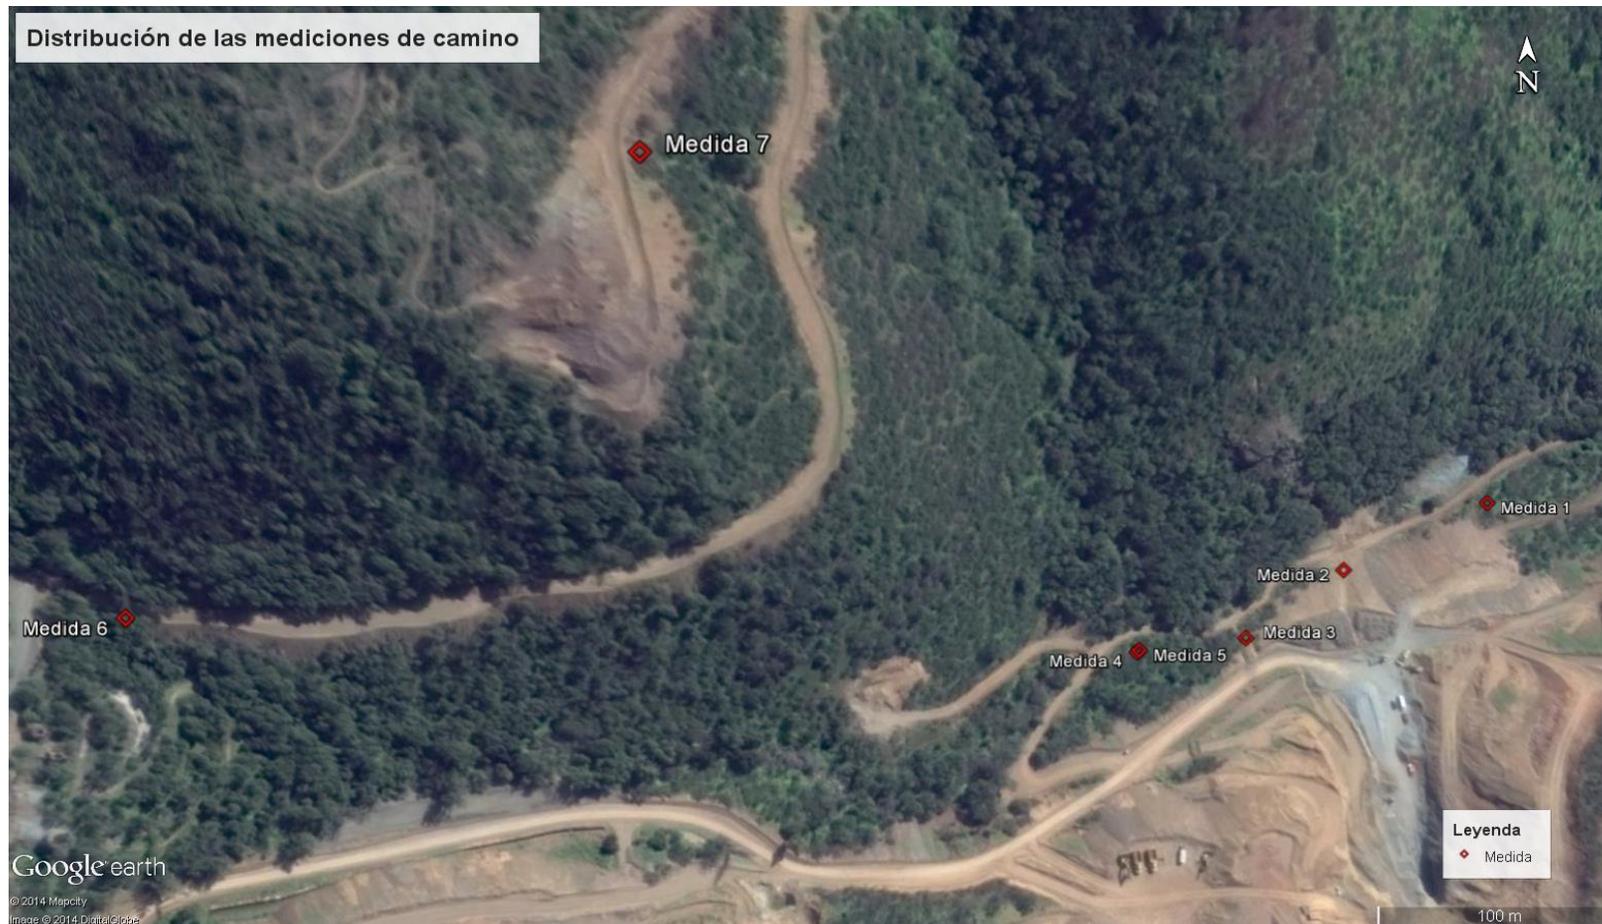
Imagen 3

Descripción de medio de prueba: Mediciones efectuadas en caminos, en rojo se observa los sitios en los cuales se tomó las mediciones de los caminos.

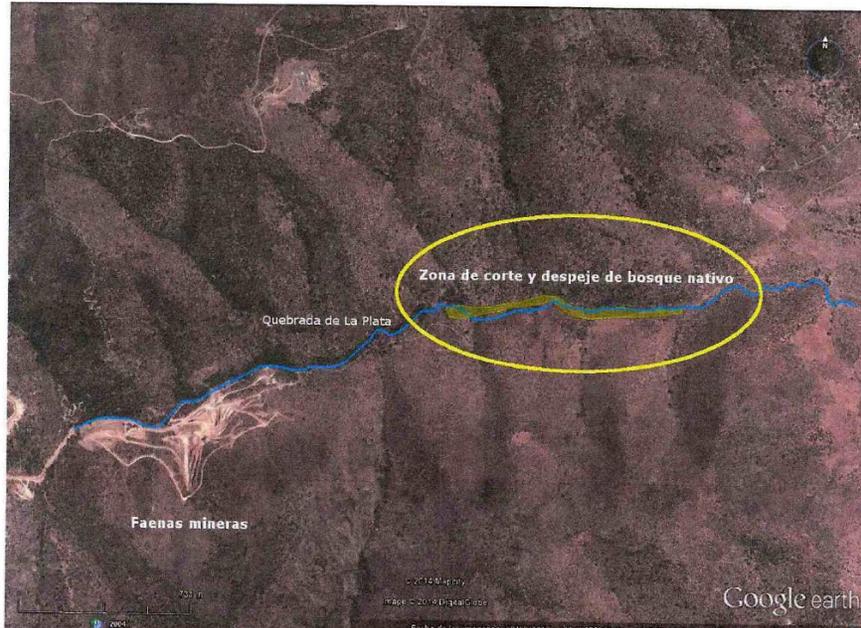
Imagen 7.

- ✓ Corta y despeje de bosque nativo (Bosque esclerófilo costero y matorral espinoso), incluyendo especies que conforman el ecosistema clímax del sector (Figura 1). Entre las especies cortadas identificadas se incluyen: *Acacia caven* (Espino), *Lithraea caustica* (Litre), *Peumus boldus* (Boldo), *Colliguaja odorifera* (Colliguay), *Cryptocarya alba* (Peumo), y *Porlieria chilensis* (Guayacán) que se encuentra en categoría de conservación Vulnerable, según el DS 51/2008 MINSEGPRES. Dicha corta fue observada camino al sector correspondiente a la concesión minera “Panales 1/54” (Mina Panales 1 al 54), tal como se muestra en la Imagen .

Descripción medio de prueba: Zona de corta y despeje de bosque nativo, señalada en la documentación entregada por la Ilustre Municipalidad de Maipú.

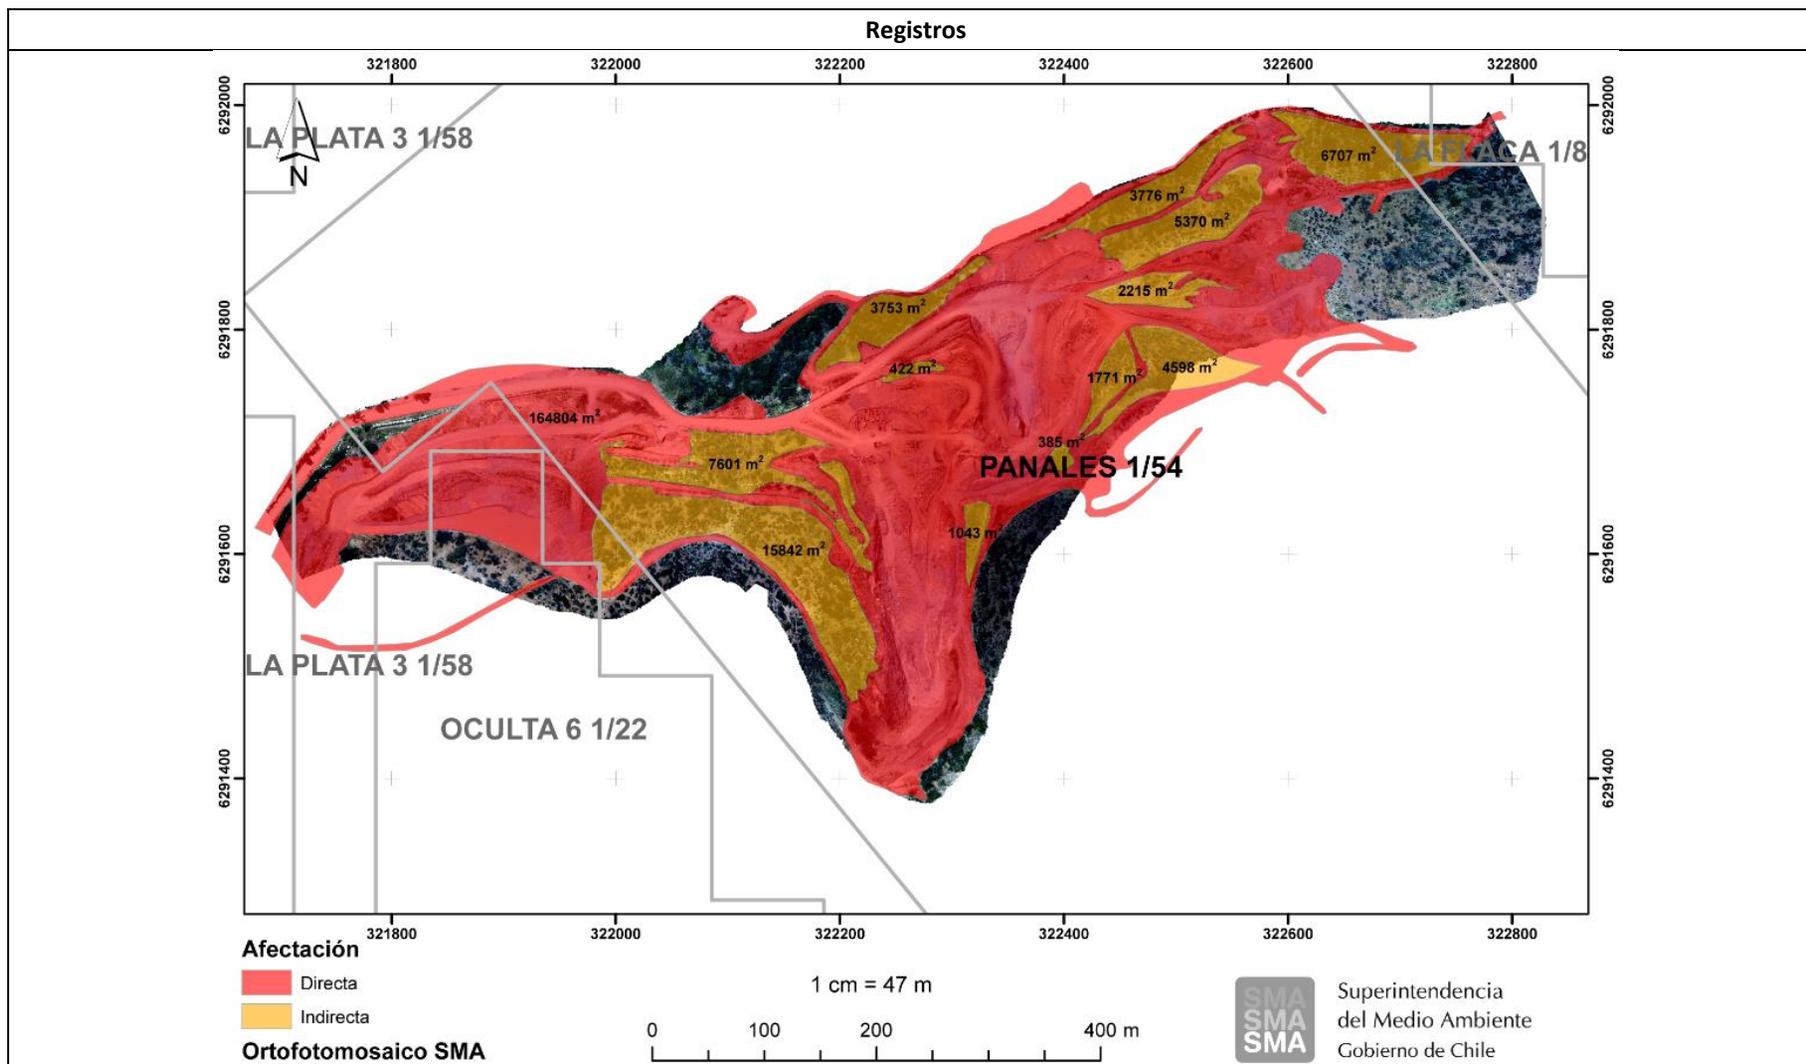
- Del análisis del ortofotomosaico, se pudo obtener que la superficie afectada total es de 218.292 metros cuadrados, de los cuales 164.804 corresponden a afectación directa por remoción de la cobertura de suelo y tala; y 53.487 a afectación indirecta ya sea por fragmentación, modificación de condiciones hidrológicas, riesgo de erosión por modificación de laderas, entre otras (Imagen 8).

Imagen 8	Fecha : 23-12-2014	
Coordenadas DATUM WGS84 HUSO 19s	Coordenada Norte:	Coordenada Este:
Descripción de medio de prueba: Imagen que muestra parches de terreno afectados directa e indirectamente por las labores de explotación

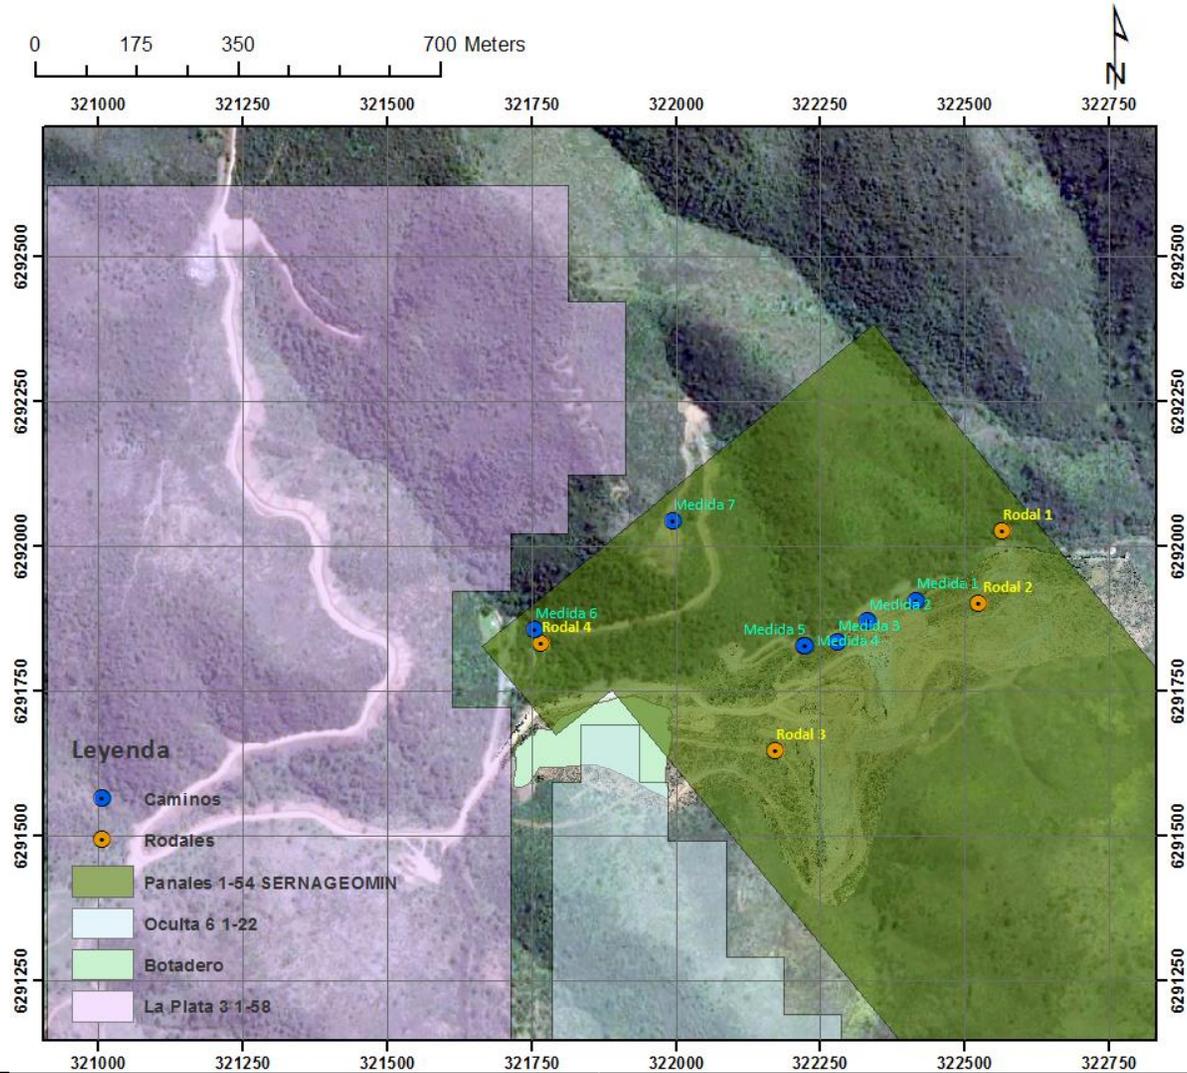
Imagen 6.

Visualización de las distintas zonas intervenidas, por la realización de caminos de paso y exploraciones, además de la construcción de plataformas para extracción de material.

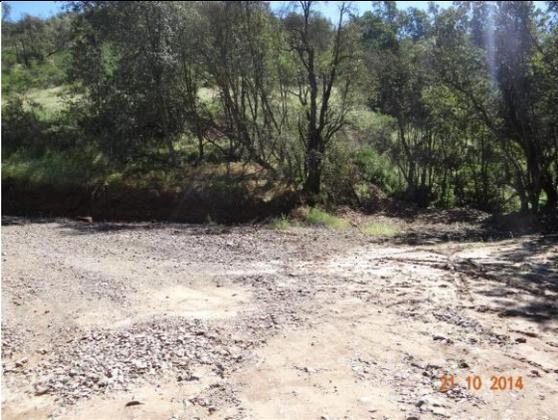
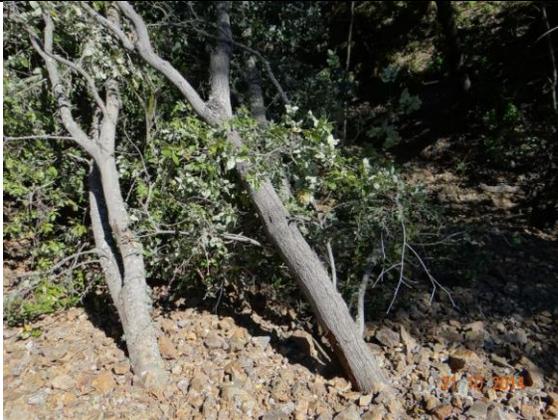
- a) Pérdida de cobertura de suelo: a través de la remoción de material para la habilitación de caminos, principalmente en la zona de pertinencia que corresponde a La Plata 3 1-58. Y Panales 1-54 (imagen 6).
- b) Pérdida y afectación de especies vegetales: a través de corta de especies del bosque esclerófilo para la habilitación de caminos y a través del depósito de tierra y piedras en laderas y quebradas. Relacionado con el punto anterior.
- c) Intervención de quebradas: A través del depósito de tierra y piedras en quebradas. Ver zona de botadero en imagen 6.
- d) Obstaculización del libre flujo de aguas en quebradas: La intervención de quebradas se tradujo a su vez en una obstaculización del libre flujo de aguas, lo que originó enbancamiento y afectación de especies arbóreas. Ver fotografías 12, 13 y 14.

Fotografía.11	Fecha 21-10-2014	Fotografía 12	Fecha: 21-10-2014
Coordenadas (DATUM WGS84 HUSO 19)	Norte: 6291873	Este: 321741	Coordenadas (DATUM WGS84 HUSO 19)
Descripción medio de prueba: Pérdida de cobertura de suelo.		Descripción medio de prueba: Pérdida y afectación de especies vegetales

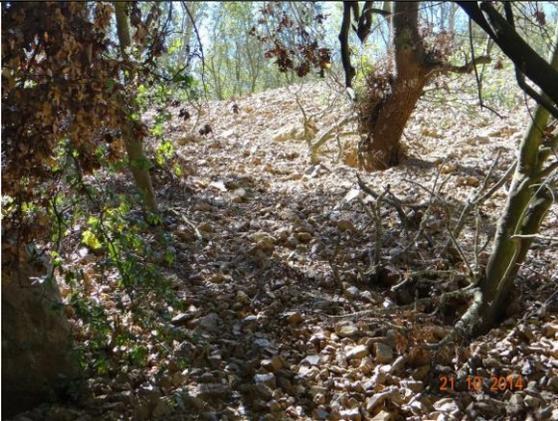
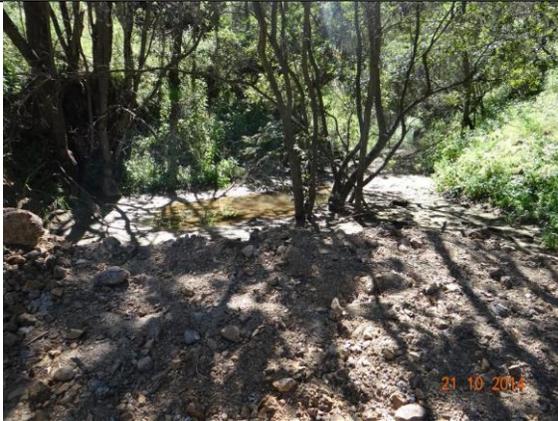
Fotografía. 13	Fecha: 21-10-2014	Fotografía. 14	Fecha: 21-10-2014
Coordenadas (DATUM WGS84 HUSO 19)	Norte: 6291835	Este: 321766	Coordenadas (DATUM WGS84 HUSO 19)
Descripción medio de prueba: Intervención de quebradas		Descripción medio de prueba: Obstaculización del libre flujo de aguas en quebradas
