INFORME COMPLEMENTARIO DE FISCALIZACIÓN AMBIENTAL

INSPECCIÓN AMBIENTAL

PUERTO ANTOFAGASTA

DFZ-2015-63-II-RCA-IA

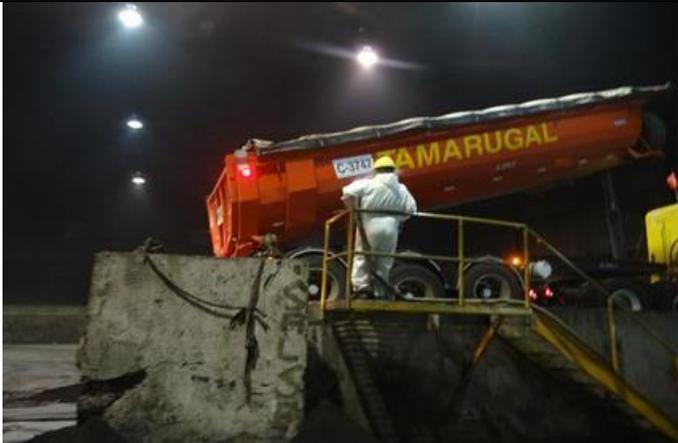
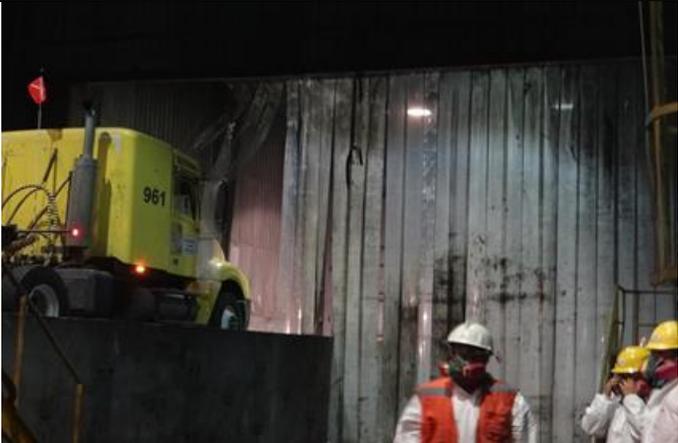
- a. Durante las actividades de inspección del día 17-02-2015, se constató el ingreso de camiones con concentrado de cobre hacia el galpón TEGM. El sistema de ingreso al galpón constaba de portón de ingreso, el cual se componía de planchas metálicas, policarbonato y una cortina de planchas de PVC. Al momento de ingreso del camión (el cual ingresaba retrocediendo), se ubicó entre el portón y la cortina de PVC. Una vez ubicado, se cerró el portón, donde posteriormente el vehículo cargado ingresó a la rampla de descarga traspasando la cortina de PVC (fotografías 1 y 2).

Fotografía 1.	Fecha: 17-02-2015.	Fotografía 2.	Fecha: 17-02-2015.
Coordenadas: UTM. DATUM: WGS84. HUSO: 19	Coordenada Norte: 7.383.453 m.	Coordenada Este: 356.455 m.	Coordenadas: UTM. DATUM: WGS84. HUSO: 19
Coordenada Norte: 7.383.453 m.		Coordenada Este: 356.455 m.	
Descripción medio de prueba: Estacionamiento de camión en plataforma de descarga.		Descripción medio de prueba: Salida del camión descargado.

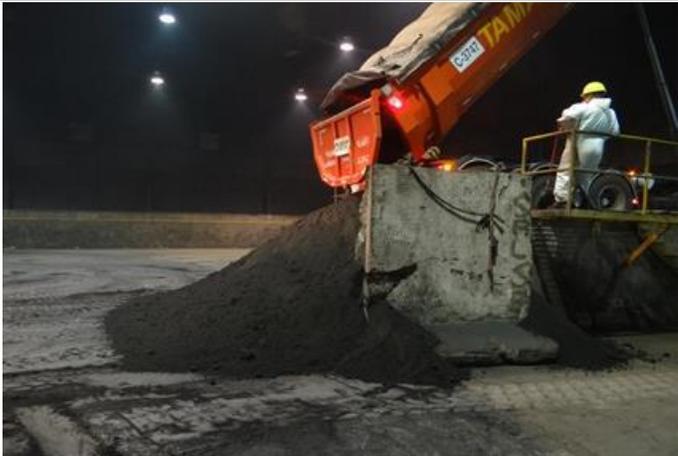
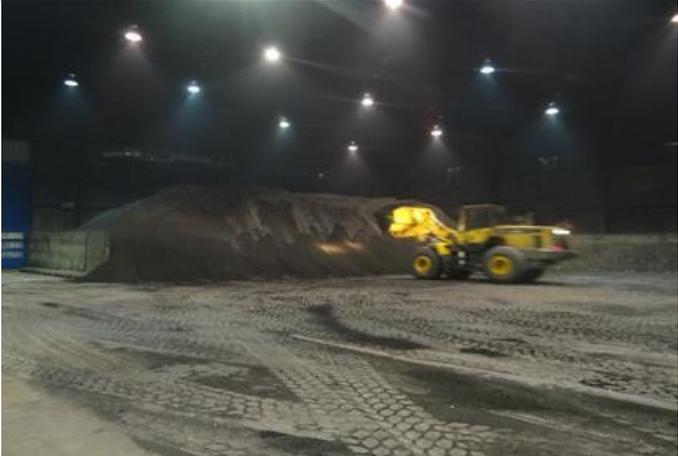
- b. Al ingresar el camión al galpón, fue desencarpado en el sitio de la plataforma de descarga. Luego del desencarpado, se volteó el concentrado al suelo y posteriormente se transportó mediante cargador frontal a la zona de acopio al interior del galpón (fotografías 3 y 4).

Fotografía 3.	Fecha: 17-02-2015.	Fotografía 4.	Fecha: 17-02-2015.
Coordenadas: UTM. DATUM: WGS84. HUSO: 19	Coordenada Norte: 7.383.453 m.	Coordenada Este: 356.455 m.	Coordenadas: UTM. DATUM: WGS84. HUSO: 19
Coordenada Norte: 7.383.453 m.		Coordenada Este: 356.455 m.	
Descripción medio de prueba: Descarga de concentrado de cobre al interior del galpón TEGM.		Descripción medio de prueba: Cargador frontal en faenas de ordenamiento de concentrado de cobre al interior del galpón TEGM.

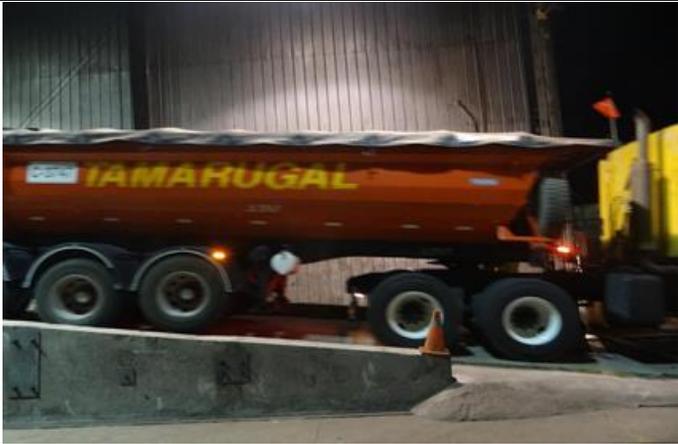
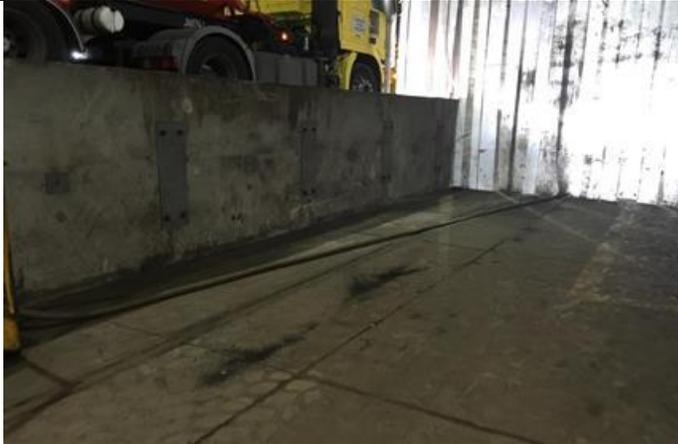
- Apertura de puerta de entrada del galpón e ingreso del camión. Luego de su ingreso el portón se cerraba (fotografías 5 y 6).
 - Estacionamiento del camión en plataforma de descarga.

Fotografía 5.	Fecha: 17-02-2015.		Fotografía 6.	Fecha: 18-02-2015.	
Coordenadas: UTM. DATUM: WGS84. HUSO: 19	Coordenada Norte: 7.383.453 m.	Coordenada Este: 356.455 m.	Coordenadas: UTM. DATUM: WGS84. HUSO: 19	Coordenada Norte: 7.383.453 m.	Coordenada Este: 356.455 m.
Descripción medio de prueba: Ingreso de camión a galpón TEGM.			Descripción medio de prueba: Ingreso de camión a galpón TEGM.

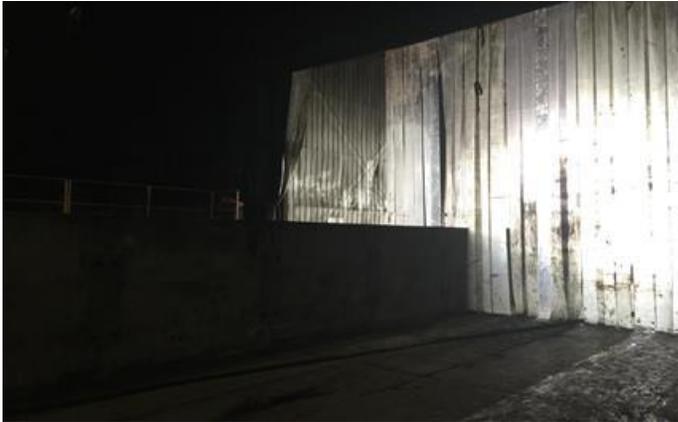
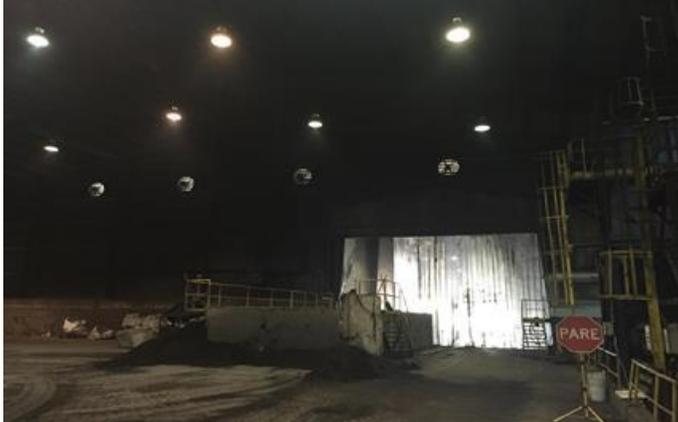
- Cierre de la carpa.
 - Apertura del portón del galpón y salida del camión hacia el sector de lavado (fotografías 7 y 8).
- e. El portón principal del galpón TEGM poseía al momento de la inspección una altura de 5,75 m y un ancho de 6,4 m (medido con distanciómetro).

Fotografía 7.	Fecha: 18-02-2015.		Fotografía 8.	Fecha: 18-02-2015.	
Coordenadas: UTM. DATUM: WGS84. HUSO: 19	Coordenada Norte: 7.383.453 m.	Coordenada Este: 356.455 m.	Coordenadas: UTM. DATUM: WGS84. HUSO: 19	Coordenada Norte: 7.383.453 m.	Coordenada Este: 356.455 m.
Descripción medio de prueba: Cortina de PVC que permite el ingreso a plataforma de descarga.			Descripción medio de prueba: Interior de galpón TEGM.

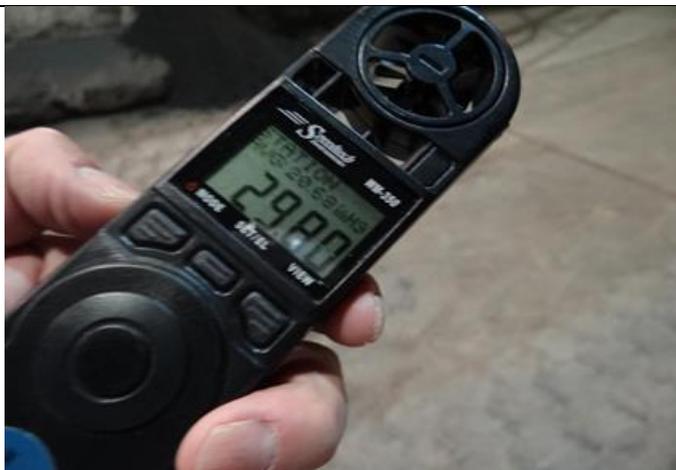
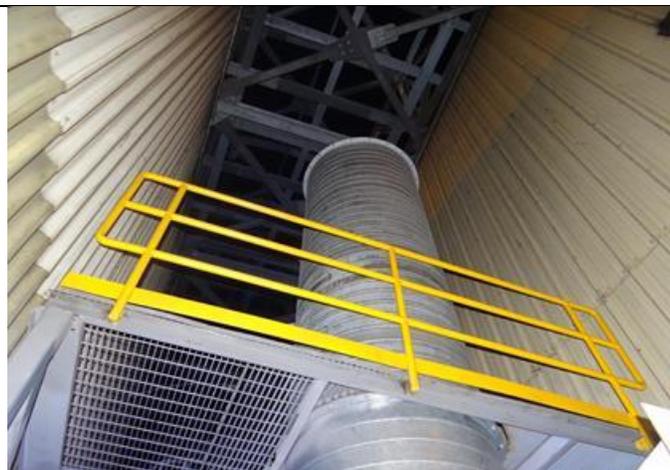
- c. Se constató que el sistema de succión de aire y filtrado se encontraba ubicado entre los galpones SAC y TEGM (fotografías 10, 13 y 14), el cual operaba y estaba conectado a ambas instalaciones. Se constató la existencia de plataforma de medición (ductos de salida de aire). Al respecto, en el momento de la inspección se constató que el ducto sur se encontraba sin una tapa de una de las coplas de medición, mientras que el otro ducto se encontraba sin 2 de las 4 tapas (fotografías 11 y 12).

- d. Mediante instrumento anemómetro Marca Speedtech Modelo WM-350, se midió la presión en el interior del galpón TEGM, registrándose un valor de 29.80 inHg (fotografía 9). Además, se realizó la medición de presión en el exterior de dicho galpón, registrándose un valor de 29.80 inHg (fotografía 15). Finalmente, se realizó una lectura de presión en el exterior del galpón TEGM a las 23:00 hrs, arrojándose un valor de presión de 29.81 inHg (fotografía 16).

Fotografía 9.	Fecha: 17-02-2015.		Fotografía 10.	Fecha: 17-02-2015.	
Coordenadas : UTM. DATUM: WGS84. HUSO: 19	Coordenada Norte: 7.383.453 m.	Coordenada Este: 356.455 m.	Coordenadas : UTM. DATUM: WGS84. HUSO: 19	Coordenada Norte: 7.383.431 m.	Coordenada Este: 356.495 m.
Descripción medio de prueba: Registro de presión al interior del galpón TEGM.			Descripción medio de prueba: Sistema de extracción de aire.

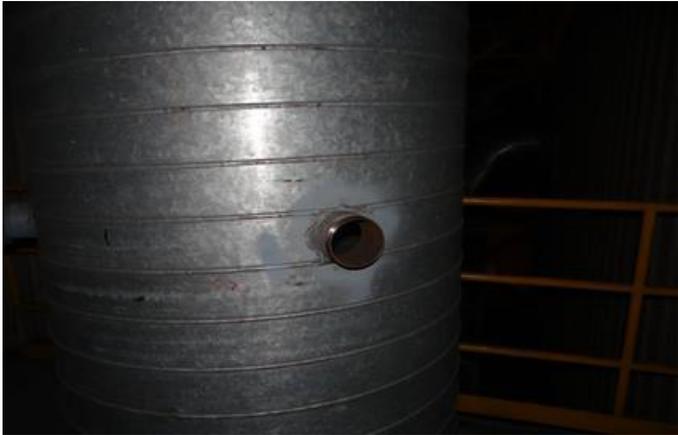
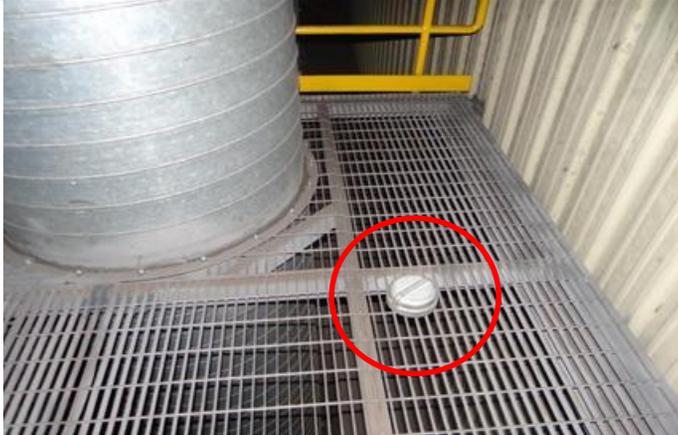
Fotografía 11.		Fotografía 12.	
Fecha: 17-02-2015.		Fecha: 17-02-2015.	
Coordenadas : UTM. DATUM: WGS84. HUSO: 19	Coordenada Norte: 7.383.431 m.	Coordenada Este: 356.495 m.	Coordenadas : UTM. DATUM: WGS84. HUSO: 19
Coordenada Norte: 7.383.431 m.		Coordenada Este: 356.495 m.	
Descripción medio de prueba: Sistema de extracción de aire (ducto sin tapa en una de las coplas de medición).		Descripción medio de prueba: Sistema de extracción de aire (tapa de las coplas de medición).

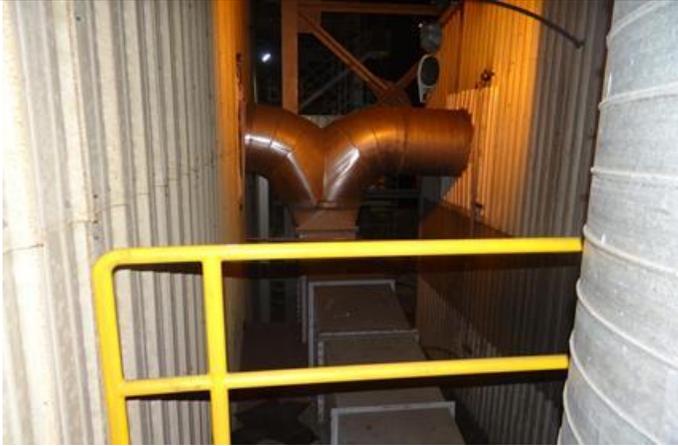
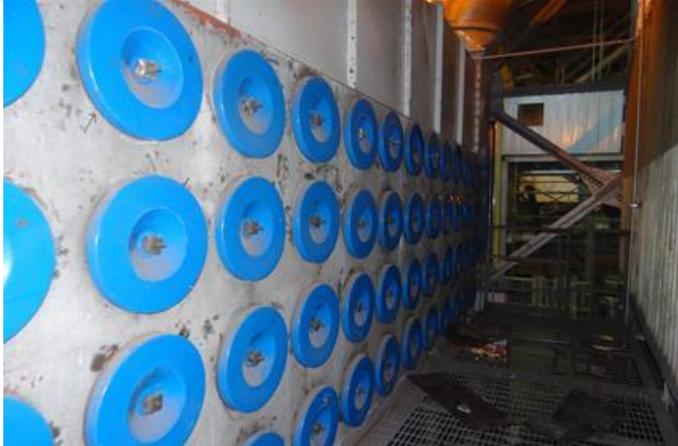
Fotografía 13.		Fotografía 14.	
Fecha: 17-02-2015.		Fecha: 17-02-2015.	
Coordenadas : UTM. DATUM: WGS84. HUSO: 19	Coordenada Norte: 7.383.431 m.	Coordenada Este: 356.495 m.	Coordenadas : UTM. DATUM: WGS84. HUSO: 19
Coordenada Norte: 7.383.431 m.		Coordenada Este: 356.495 m.	
Descripción medio de prueba: Sistema de extracción de aire.		Descripción medio de prueba: Sistema de extracción de aire.

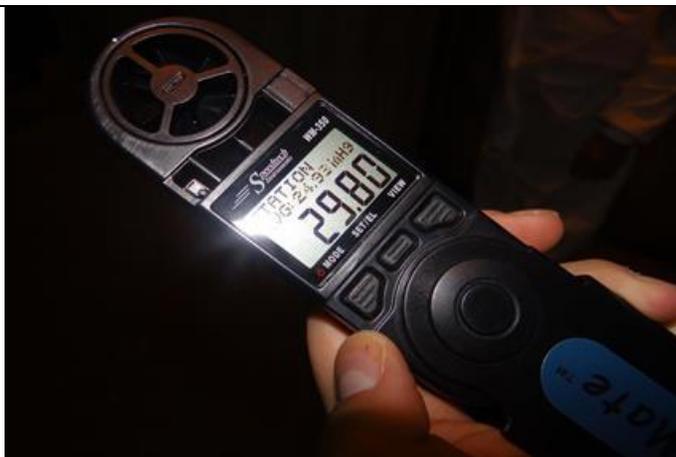
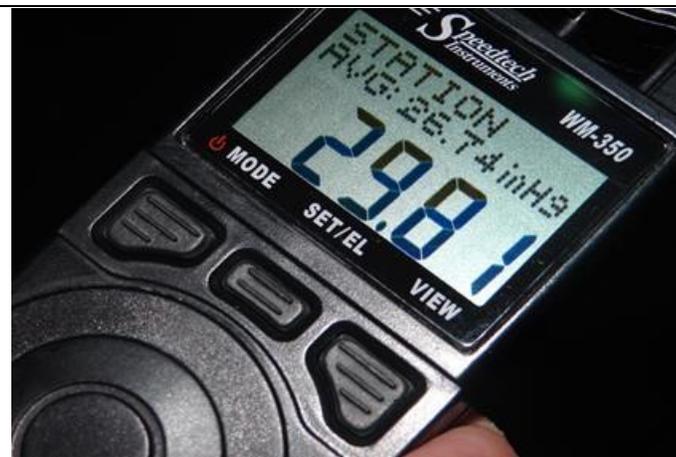
Fotografía 15.	Fecha: 17-02-2015.		Fotografía 16.	Fecha: 17-02-2015.	
Coordenadas : UTM. DATUM: WGS84. HUSO: 19	Coordenada Norte: 7.383.472 m.	Coordenada Este: 356.425 m.	Coordenadas : UTM. DATUM: WGS84. HUSO: 19	Coordenada Norte: 7.383.450 m.	Coordenada Este: 356.509 m.
Descripción medio de prueba: Presión al exterior del galpón TEGM (primera medición).			Descripción medio de prueba: Presión al exterior del galpón TEGM (segunda medición).

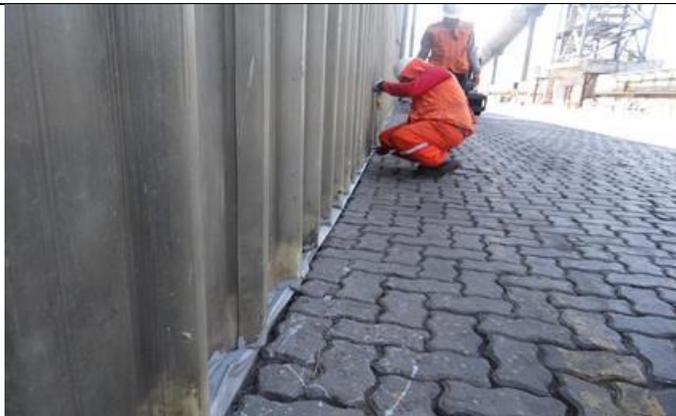
- j. El día 25-02-2015 se tomaron registros en el galpón con cámara termográfica marca Flir modelo GF320 en modo térmico y HSM (High Sensitive Mode). Además, se realizaron registros fotográficos, tanto al interior como en el exterior del galpón.
- k. Por otro lado, en el galpón TEGM se observaron faenas de sellado por el exterior de éste, consistente en la aplicación de sello denominado "Sikaflex 1ª" (fotografía 17).

Fotografía 17.	Fecha: 25-02-2015.	
Coordenadas : UTM. DATUM: WGS84. HUSO: 19	Coordenada Norte: 7.383.453 m.	Coordenada Este: 356.455 m.
Descripción medio de prueba: Faenas de sellado al exterior de galpón TEGM.

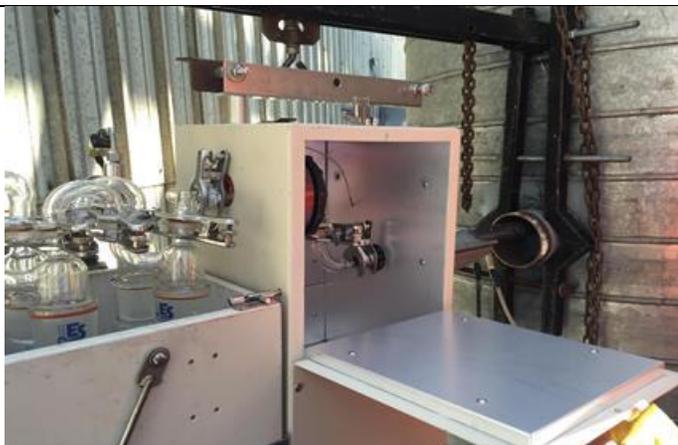
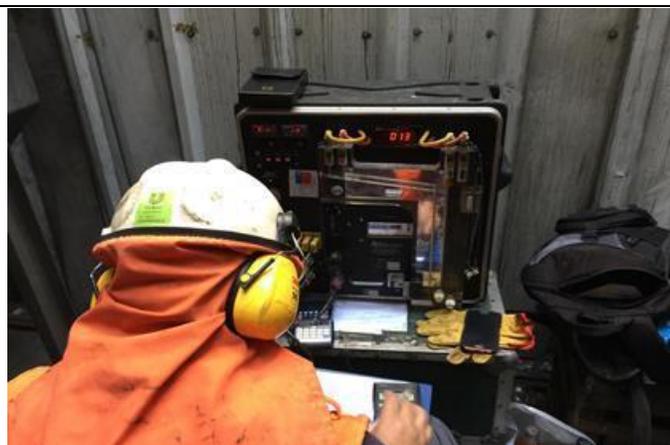
Fotografía 18.

Descripción medio de prueba: Sistema de medición isocinética.

Descripción medio de prueba: Operador de medición isocinética.

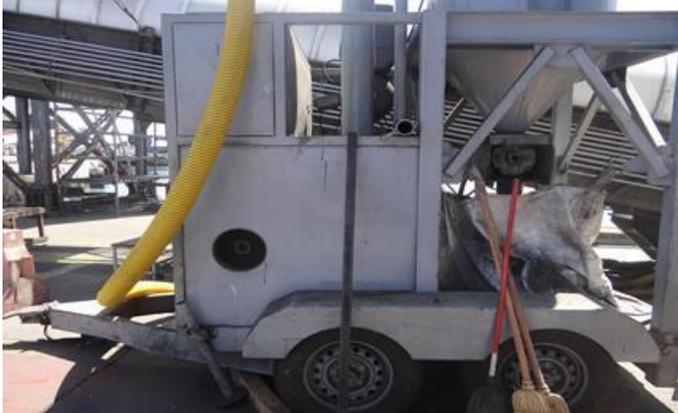
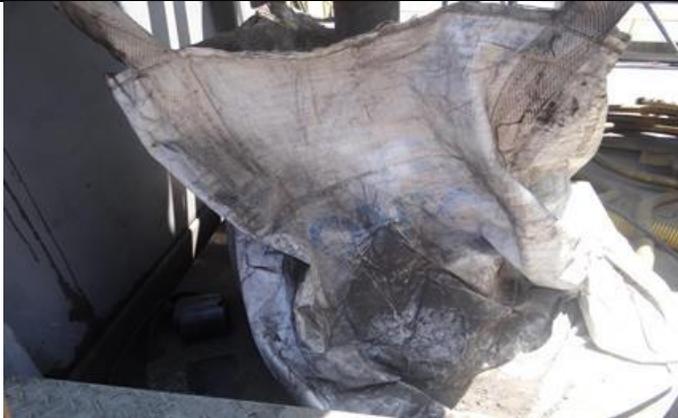
Fotografía 20.			Fotografía 21.		
Fecha: 25-02-2015.			Fecha: 25-02-2015.		
Coordenadas : UTM. DATUM: WGS84. HUSO: 19	Coordenada Norte: 7.383.482 m.	Coordenada Este: 356.434 m.	Coordenadas : UTM. DATUM: WGS84. HUSO: 19	Coordenada Norte: 7.383.482 m.	Coordenada Este: 356.434 m.
Descripción medio de prueba: Aspiradora móvil.			Descripción medio de prueba: Maxisaco en aspiradora móvil con restos de concentrado de cobre.

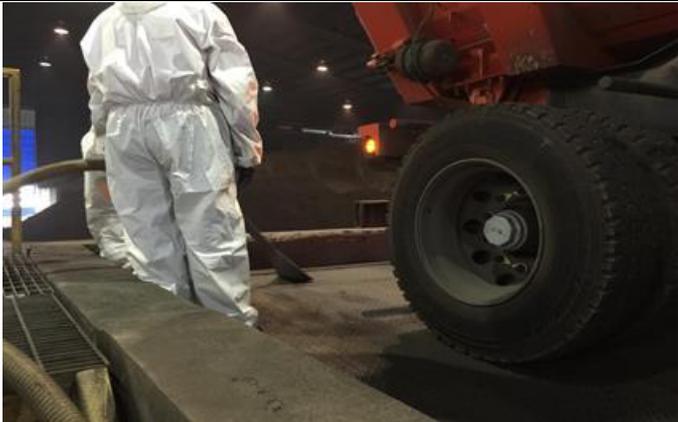
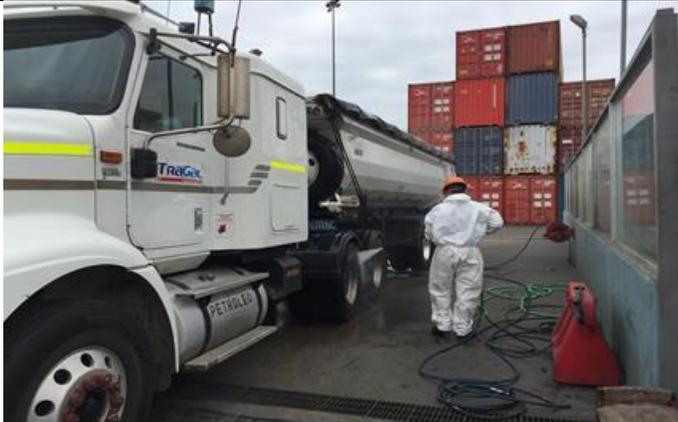
Fotografía 22.			Fotografía 23.		
Fecha: 18-02-2015.			Fecha: 18-02-2015.		
Coordenadas : UTM. DATUM: WGS84. HUSO: 19	Coordenada Norte: 7.383.453 m.	Coordenada Este: 356.455 m.	Coordenadas : UTM. DATUM: WGS84. HUSO: 19	Coordenada Norte: 7.383.538 m.	Coordenada Este: 356.395 m.
Descripción medio de prueba: Aspirado de parte trasera de camión una vez descargado el concentrado de cobre, al interior de galpón TEGM.			Descripción medio de prueba: Lavado de camiones.

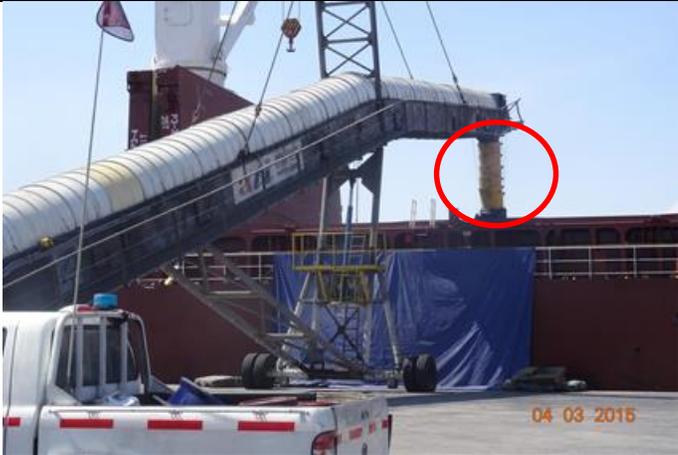
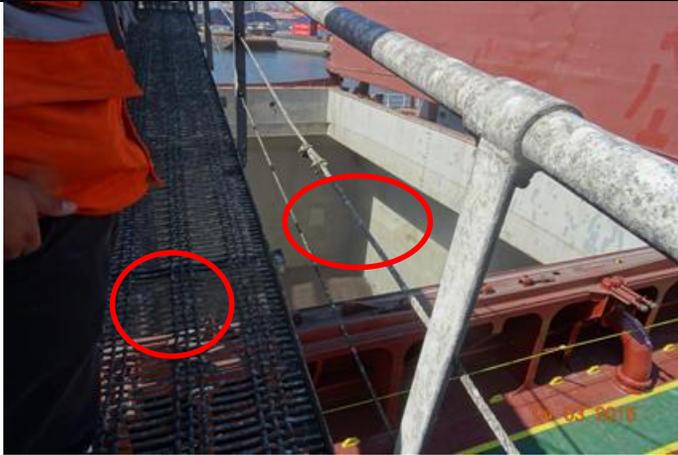
Fotografía 24.		Fotografía 25.	
Fecha: 04-03-2015.		Fecha: 04-03-2015.	
Coordenadas : UTM. DATUM: WGS84. HUSO: 19	Coordenada Norte: 7.383.449 m.	Coordenada Este: 356.609 m.	Coordenadas : UTM. DATUM: WGS84. HUSO: 19
Coordenada Norte: 7.383.449 m.	Coordenada Este: 356.609 m.	Coordenada Norte: 7.383.449 m.	Coordenada Este: 356.609 m.
Descripción medio de prueba: Chute telescópico en faenas de carga de concentrado de zinc a buque.		Descripción medio de prueba: Bodega al interior de buque Four Emerald (se observa el concentrado de zinc y el chute telescópico en faenas de carga).

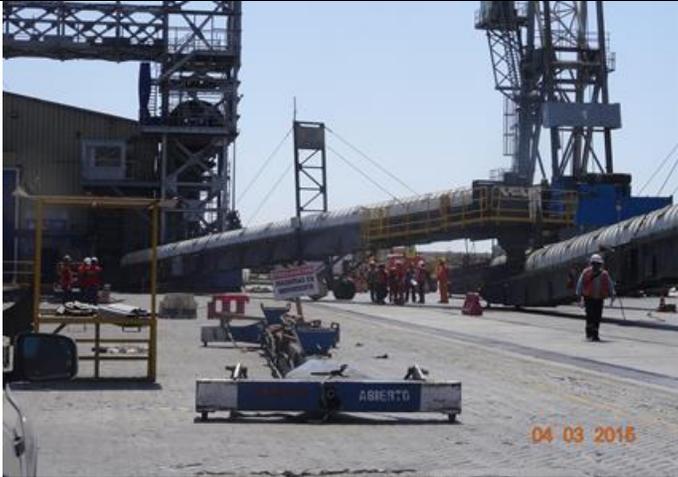
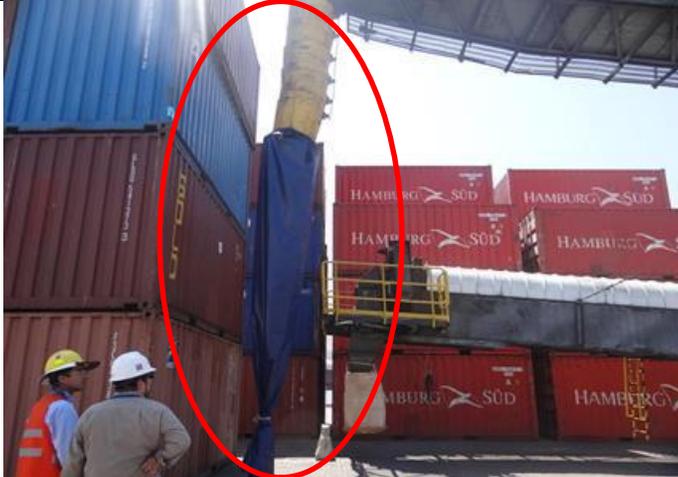
- e. El Sr. Roa informó que el concentrado de zinc que se estaba cargando al buque poseía un 9% de humedad, aproximadamente.
- f. Se constató que desde el galpón TEGM hasta el chute telescópico, se utilizaban 3 tramos de correas transportadoras (denominadas CT 30-05, CT 30-11 y Cinta Korda; en esta última se localiza el chute telescópico) (fotografía 26).

Fotografía 26.		Fotografía 27.	
Fecha: 04-03-2015.		Fecha: 25-02-2015.	
Descripción medio de prueba: Tramos de correas transportadoras utilizadas en faenas de carga de concentrado de zinc a buque.		Descripción medio de prueba: Chute telescópico sin utilizar.

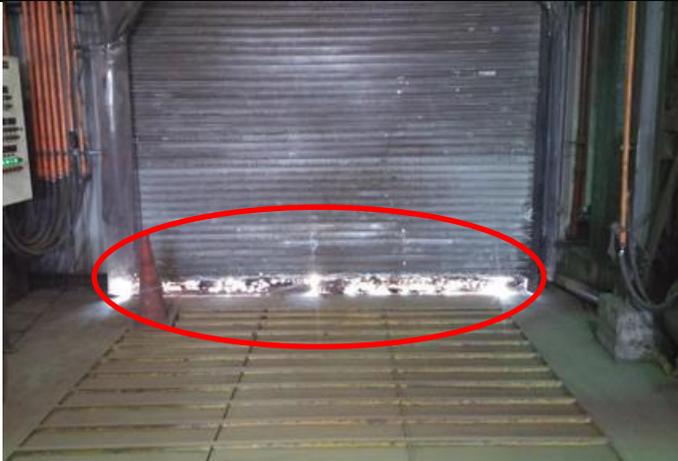
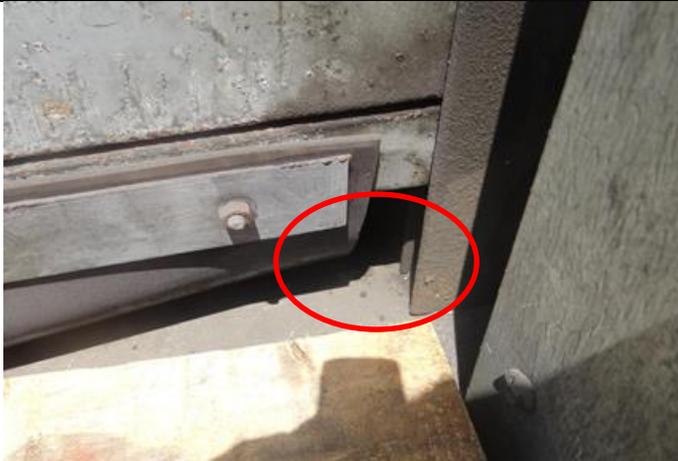
Fotografía 28.		Fecha: 18-02-2015.		Fotografía 29.		Fecha: 18-02-2015.	
Coordenadas : UTM. DATUM: WGS84. HUSO: 19		Coordenada Norte: 7.383.408 m.		Coordenada Este: 356.548 m.		Coordenadas : UTM. DATUM: WGS84. HUSO: 19	
				Coordenada Norte: 7.383.408 m.		Coordenada Este: 356.548 m.	
Descripción medio de prueba: Fisuras o aberturas en portón de galpón SAC.				Descripción medio de prueba: Fisuras o aberturas en portón de galpón SAC.

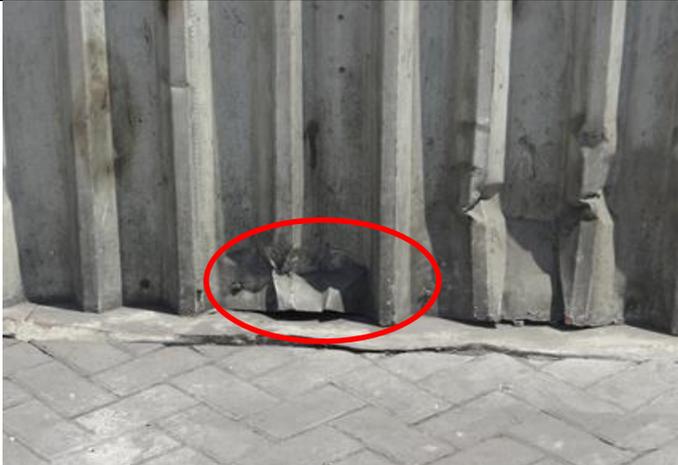
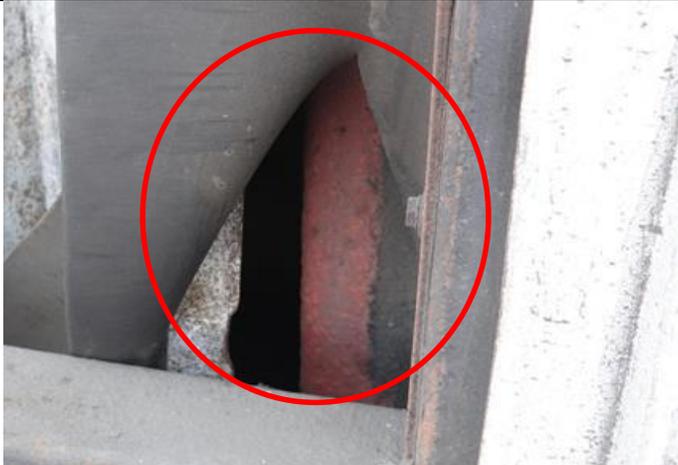
Fotografía 30.		Fecha: 25-02-2015.		Fotografía 31.		Fecha: 25-02-2015.	
Coordenadas : UTM. DATUM: WGS84. HUSO: 19		Coordenada Norte: 7.383.408 m.		Coordenada Este: 356.548 m.		Coordenadas : UTM. DATUM: WGS84. HUSO: 19	
				Coordenada Norte: 7.383.408 m.		Coordenada Este: 356.548 m.	
Descripción medio de prueba: Abertura en galpón SAC.				Descripción medio de prueba: Abertura en galpón SAC.

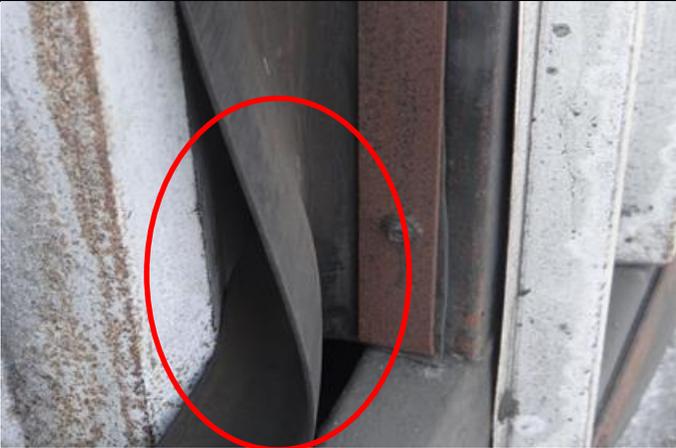
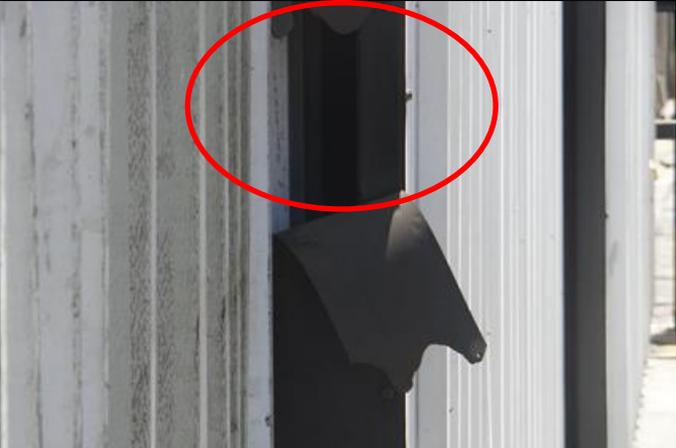
Fotografía 32.		Fotografía 33.	
Fecha: 25-02-2015.		Fecha: 25-02-2015.	
Coordenadas : UTM. DATUM: WGS84. HUSO: 19	Coordenada Norte: 7.383.408 m.	Coordenada Este: 356.548 m.	Coordenada Este: 356.548 m.
Descripción medio de prueba: Abertura en galpón SAC.		Descripción medio de prueba: Fisuras o aberturas en portón de galpón SAC.

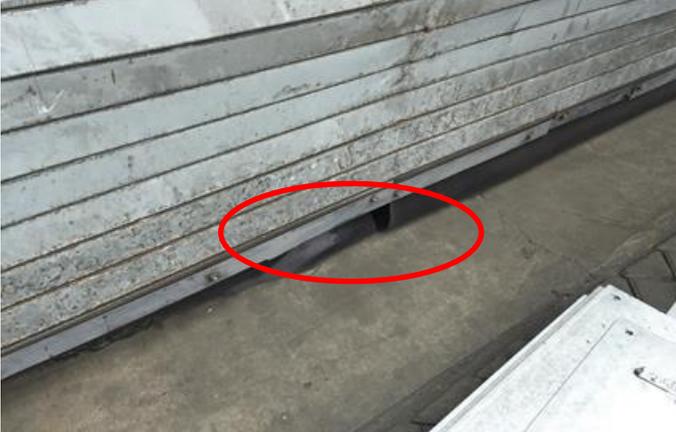
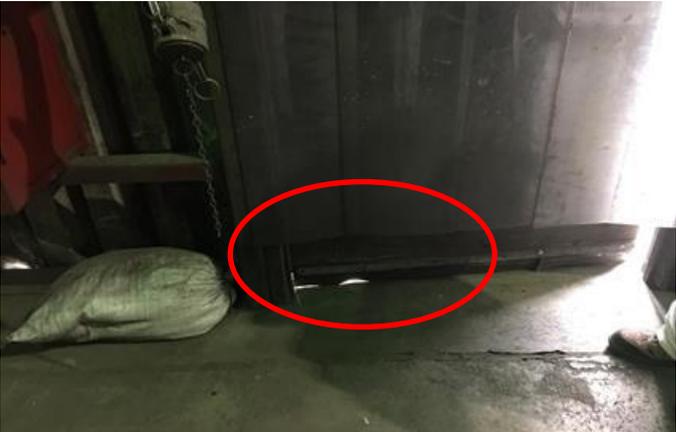
Fotografía 34.		Fotografía 35.	
Fecha: 18-02-2015.		Fecha: 18-02-2015.	
Coordenadas : UTM. DATUM: WGS84. HUSO: 19	Coordenada Norte: 7.383.408 m.	Coordenada Este: 356.548 m.	Coordenada Este: 356.548 m.
Descripción medio de prueba: Fisuras o aberturas en portón de galpón SAC.		Descripción medio de prueba: Fisuras o aberturas en portón de galpón SAC.

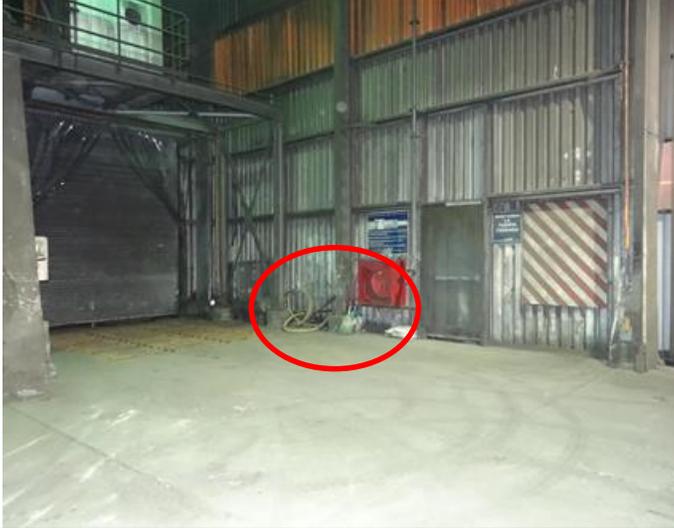
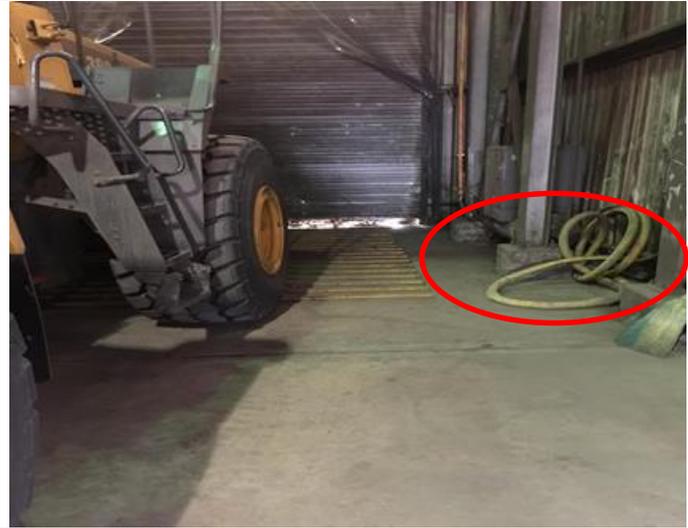
<p>Hechos:</p> <p>a. Durante las actividades de inspección, se constató que al interior de la bodega SAC existía un sistema de aspiradora fija de camiones, el cual poseía un filtro de mangas. No se verificó su funcionamiento debido a que al momento de la inspección no se realizaban faenas de ingreso de camiones ni faenas de descarga de concentrados minerales (fotografías 36 y 37).</p>

Fotografía 36.		Fecha: 17-02-2015.		Fotografía 37.		Fecha: 17-02-2015.	
Coordenadas : UTM. DATUM: WGS84. HUSO: 19		Coordenada Norte: 7.383.408 m.	Coordenada Este: 356.548 m.	Coordenadas : UTM. DATUM: WGS84. HUSO: 19		Coordenada Norte: 7.383.408 m.	Coordenada Este: 356.548 m.
Descripción medio de prueba: Sistema de aspiración en galpón SAC.				Descripción medio de prueba: Sistema de aspiración en galpón SAC.

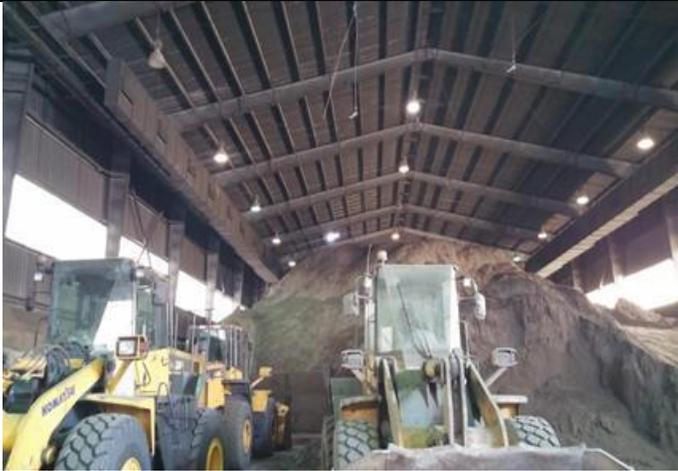
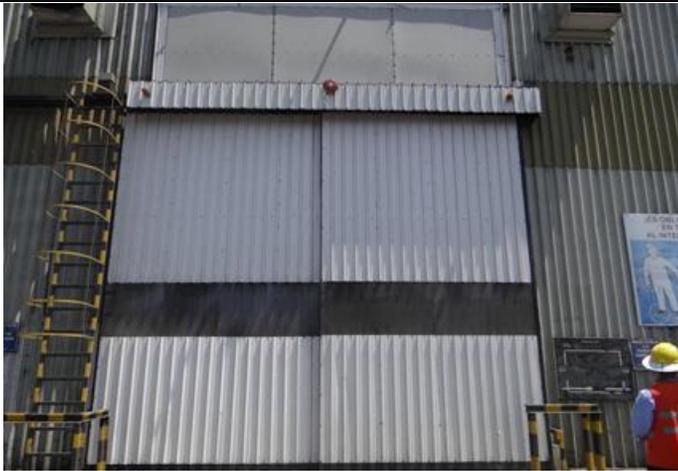
Hechos: a.- Durante las actividades de inspección, se constató la presencia de acopio de concentrado de cobre en el interior del galpón SAC y cargadores frontales detenidos. Se indicó por parte del Sr. Jose Luis Rebolledo, Superintendente de Operaciones de ATI, que dentro del galpón SAC se encontraban 8.600 ton de concentrado de cobre (fotografía 38). b.- Al momento de la inspección no se realizaban faenas de ingreso de camiones ni faenas de descarga de concentrados minerales. c.- En la bodega SAC no existían sistemas de correas transportadoras. d.- Se consultó a la Sra. Cynthia Cortés, Jefa de Medio Ambiente de ATI, cuándo sería retirado el concentrado de cobre existente al interior del galpón, ante lo cual indicó que aproximadamente sería durante la semana del 23 de febrero al 01 de marzo de 2015 por parte de la empresa Glencore. e.- El portón principal del galpón SAC poseía una altura de 6 m y un ancho de 6,5 m (medido con distanciómetro) (fotografía 39). Resultados examen de Información: Según lo solicitado en la inspección ambiental realizada el día 25-02-2015, el titular envió un formulario de Declaración de Ingreso y de Manifiesto Marítimo (Anexo 11), ambos del Servicio Nacional de Aduanas, en donde se acredita que ingresaron al Puerto de Antofagasta un total de 8.600,2 toneladas de concentrado de cobre procedente desde Perú. No obstante lo anterior, no es posible acreditar que dicha cantidad de concentrado de cobre fue almacenado en el galpón SAC.

Fotografía 38.	Fecha: 17-02-2015.	Fotografía 39.	Fecha: 25-02-2015.
Coordenadas : UTM. DATUM: WGS84. HUSO: 19	Coordenada Norte: 7.383.408 m.	Coordenada Este: 356.548 m.	Coordenadas : UTM. DATUM: WGS84. HUSO: 19
Coordenada Norte: 7.383.408 m.		Coordenada Este: 356.548 m.	
Descripción medio de prueba: Acopio de concentrados minerales al interior de galpón SAC (no se realizaban faenas al momento de la inspección ambiental).		Descripción medio de prueba: Portón de ingreso a galpón SAC.

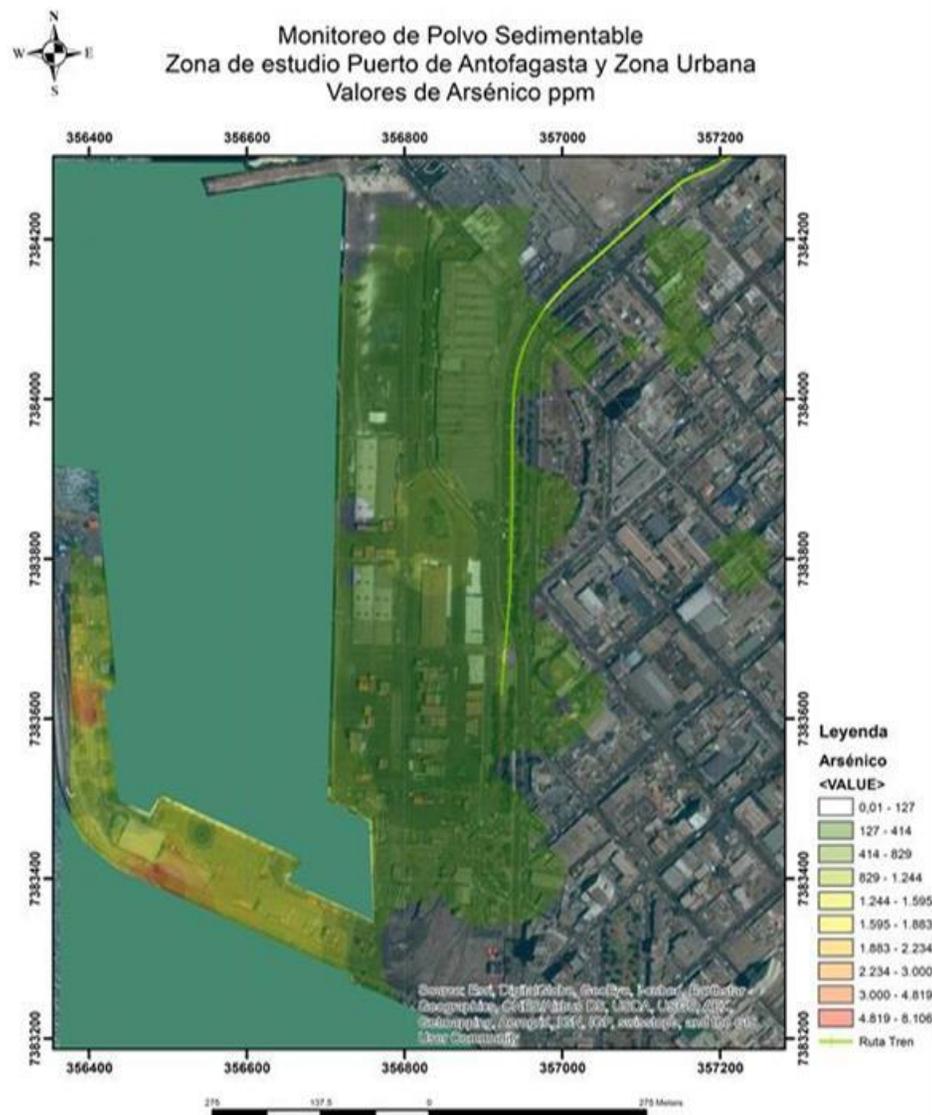
Descripción de medio de prueba: Resultados de polvo sedimentable puerto Antofagasta Arsénico (mg/kg), observándose que la distribución es congruente con la dirección del viento predominante, registrándose las más altas concentraciones desde el área Puerto, las que disminuyen al ingresar al área urbana de Antofagasta.

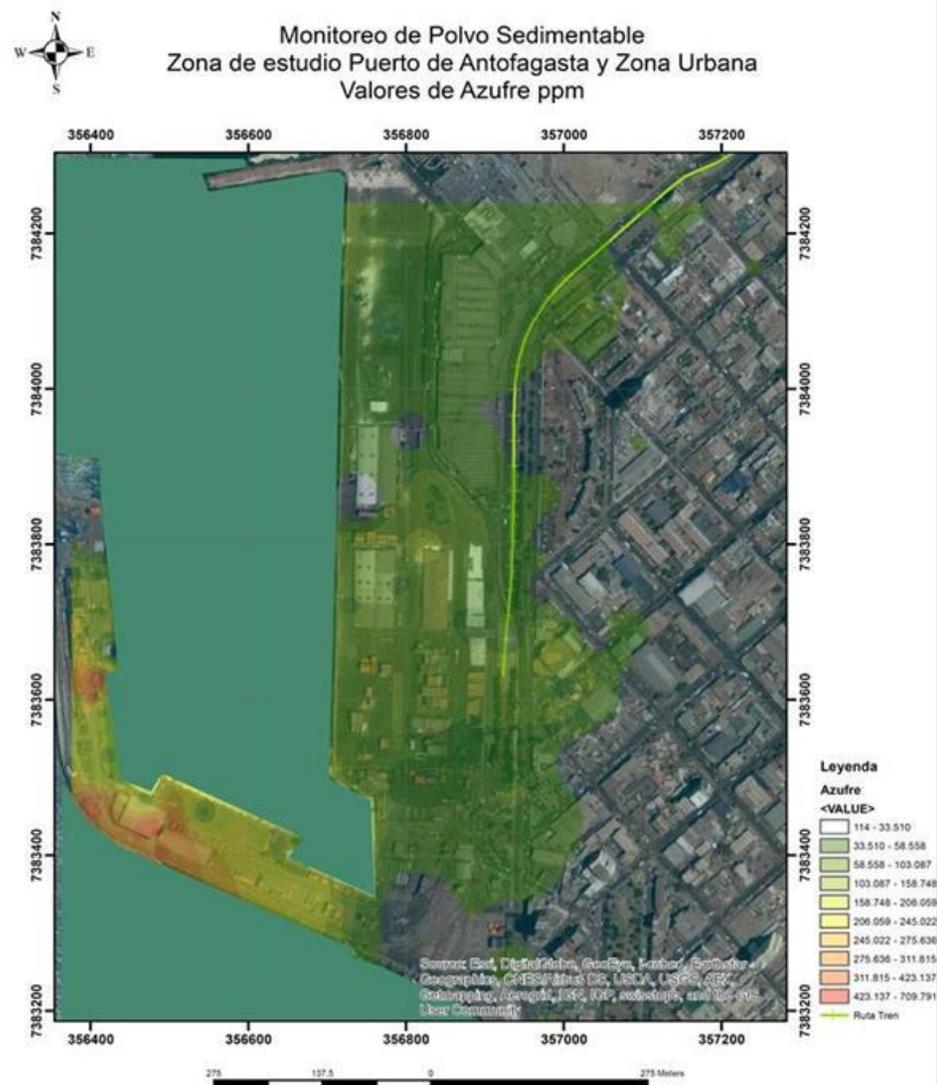
Descripción de medio de prueba: Resultados de polvo sedimentable puerto Antofagasta distribución de Azufre (mg/kg) en zona de estudio, observándose que la distribución es congruente con la dirección del viento predominante, registrándose las más altas concentraciones desde el área Puerto, las que disminuyen al ingresar al área urbana de Antofagasta.

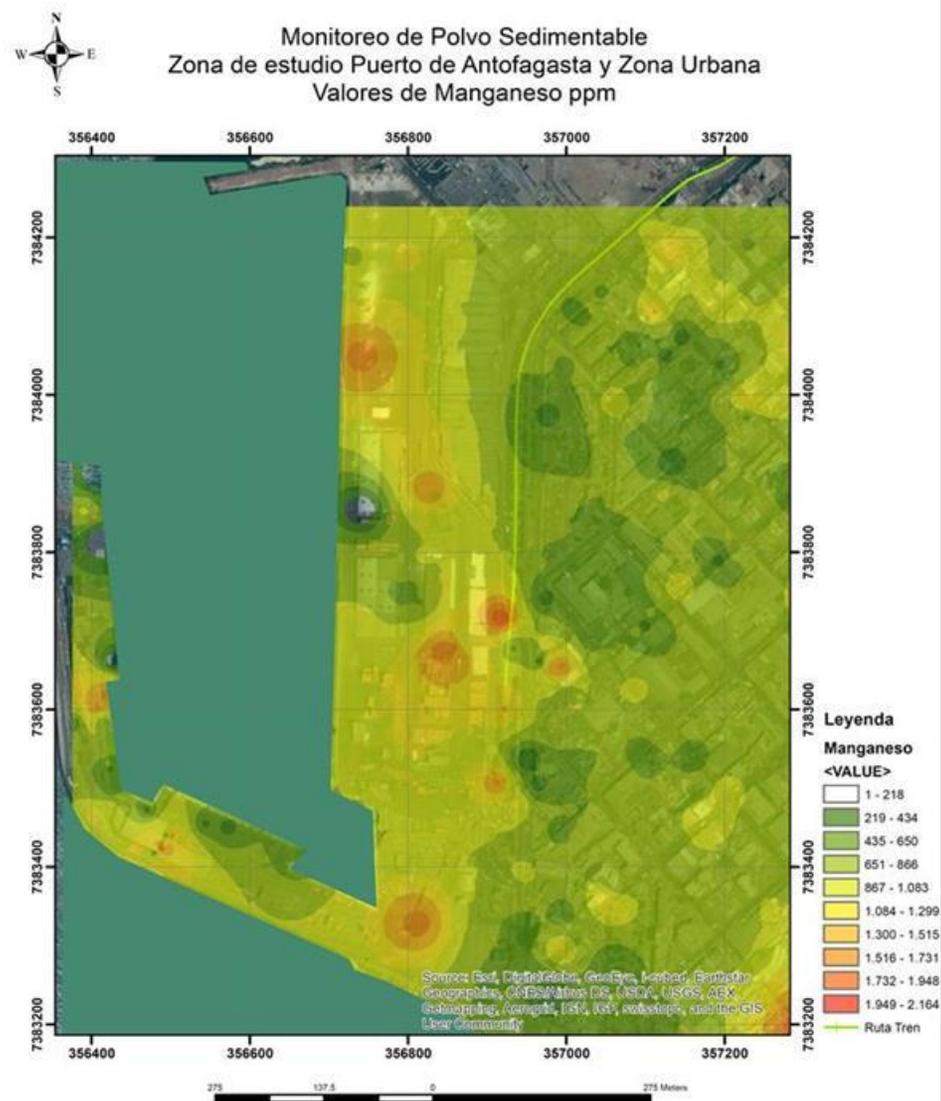
Descripción de medio de prueba: Resultados de polvo sedimentable puerto Antofagasta distribución de Manganeso (mg/kg) en zona de estudio, observándose que la distribución de este elemento en el área de estudio es uniforme tanto para la zona de puerto como para el área urbana.

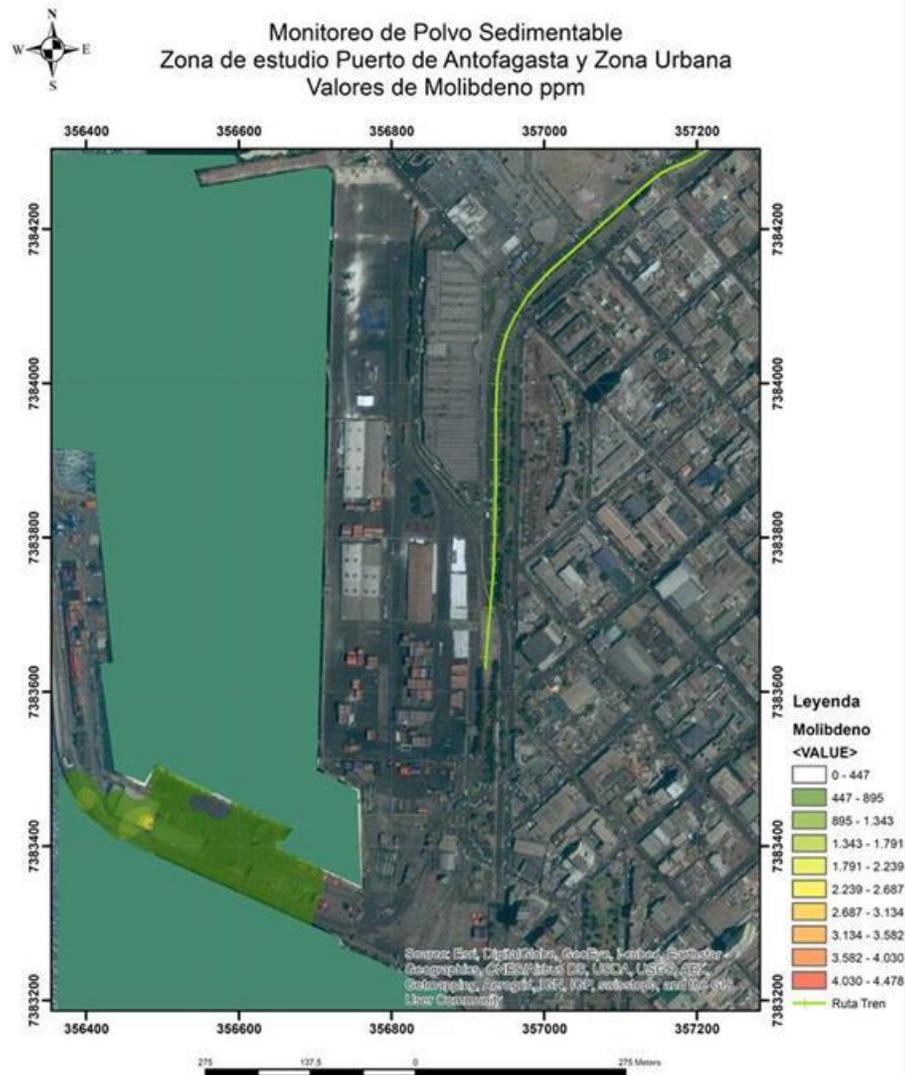
Descripción de medio de prueba: Resultados de polvo sedimentable puerto Antofagasta distribución de Molibdeno (mg/kg) en zona de estudio, observándose que las mayores concentraciones se encontraron en el área del puerto concesionada por la empresa ATI.
