## INFORME DE FISCALIZACIÓN AMBIENTAL

### INSPECCIÓN AMBIENTAL

### PROYECTO MINERO REFUGIO

DFZ-2015-8-III-RCA-IA

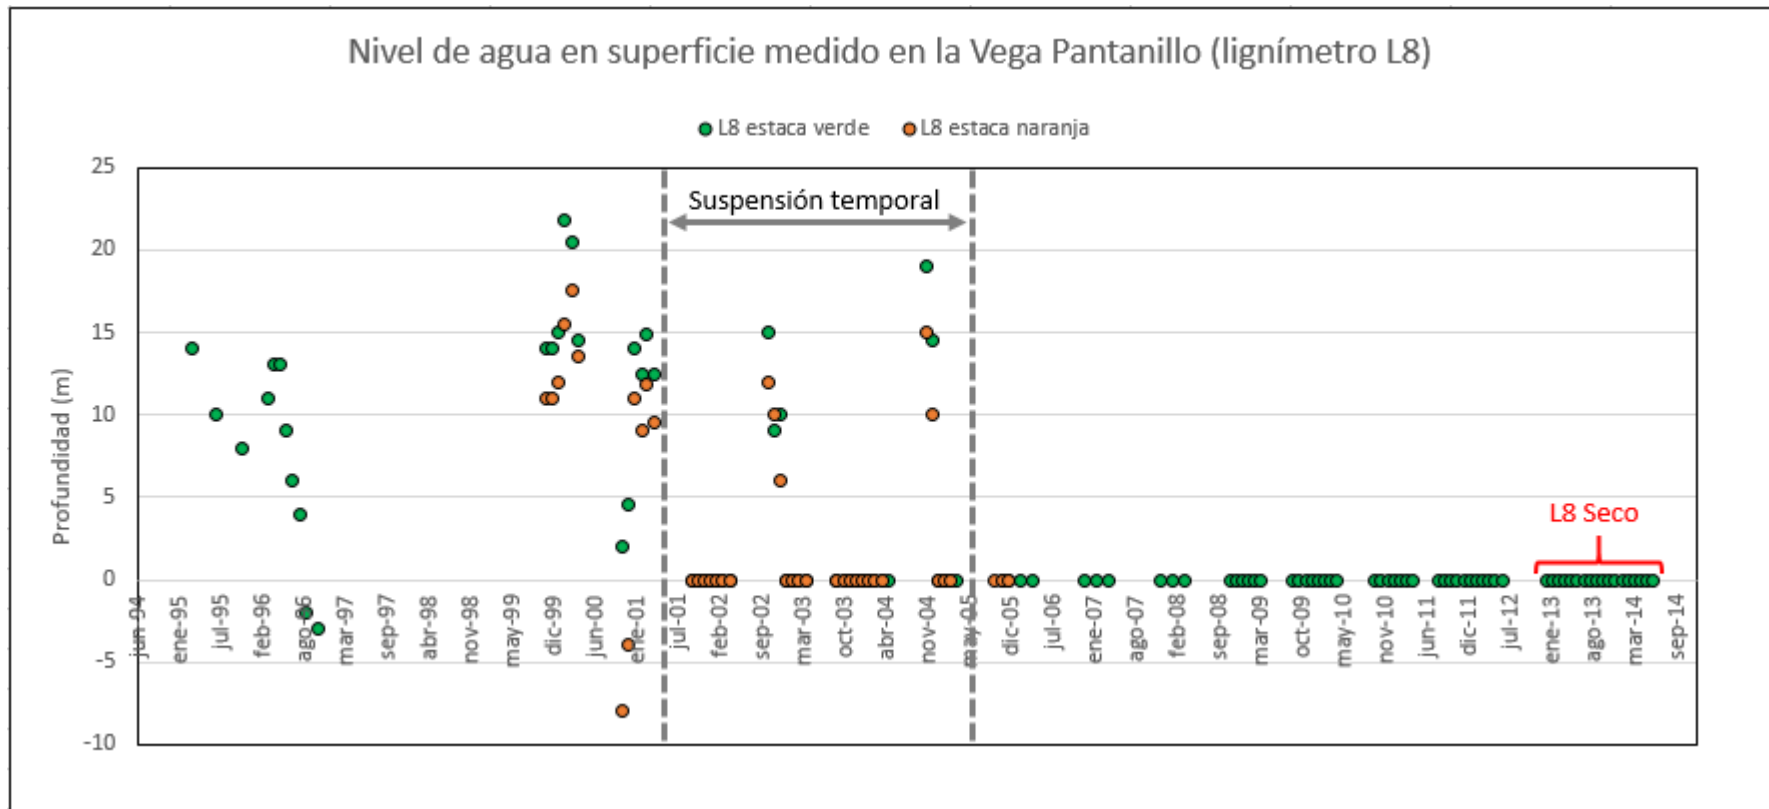
Figura 8.

En el gráfico se muestran los datos de seguimiento ambiental del nivel de agua en superficie en el humedal Pantanillo, medido a través del lignímetro L8 (“estaca verde”). A partir del año 2009 se incorporó un punto de medición adicional en el mismo sector, denominado “estaca naranja”. De la lectura se aprecia que desde el año 2001 hay frecuentes episodios secos y que el humedal se encuentra completamente seco desde comienzos del año 2005.

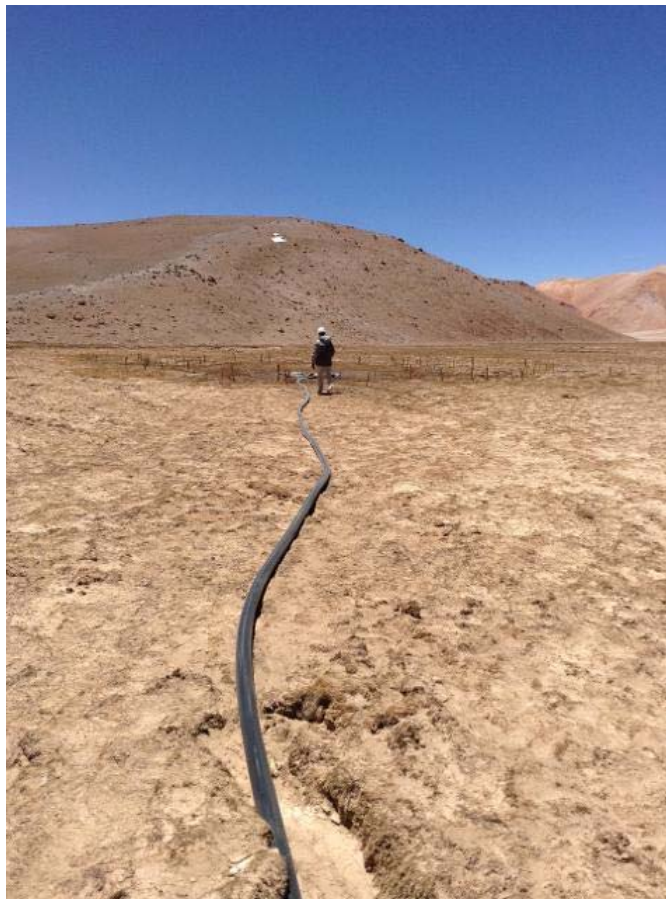
**Fotografía 1.**

En la fotografía se aprecia la tubería que conduce agua para la medida de conexión de los pozos con la vega. Se constató que el humedal Pantanillo se encontraba seco, sin afloramientos. Solamente existe presencia de agua en superficie en el sector de la descarga de la tubería (ver Fotografías 2, 3, 4 y 5).

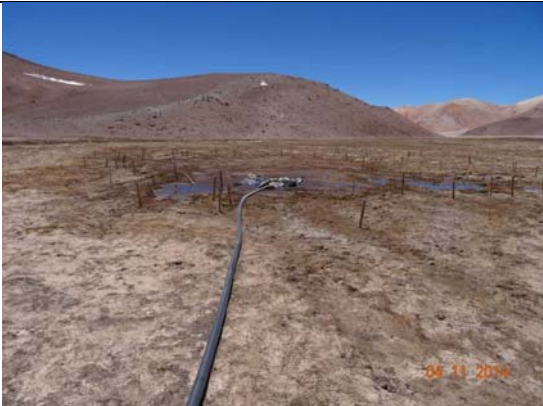
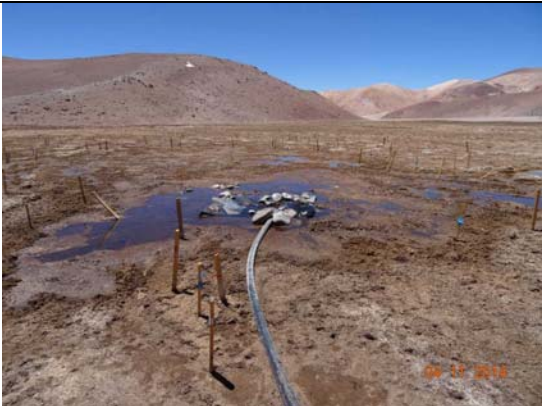
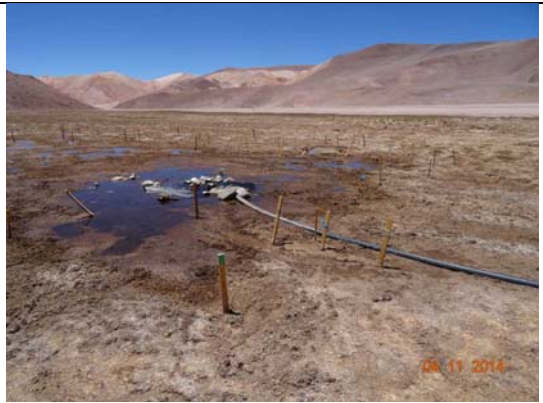
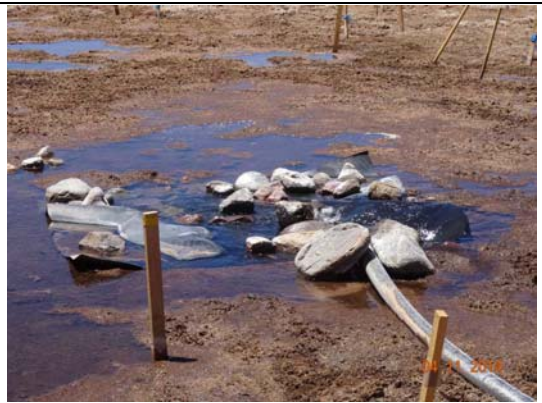
| <b>Descripción medio de prueba:</b><br>Vista de la tubería que conduce el agua desde los pozos de producción y del sector donde se produce la descarga, en el cual se aprecia agua en superficie. | | | <b>Descripción medio de prueba:</b><br>Se observa que el sector en el cual existe agua en superficie se acota a las inmediaciones de la descarga de agua (20 metros aproximadamente). | | |

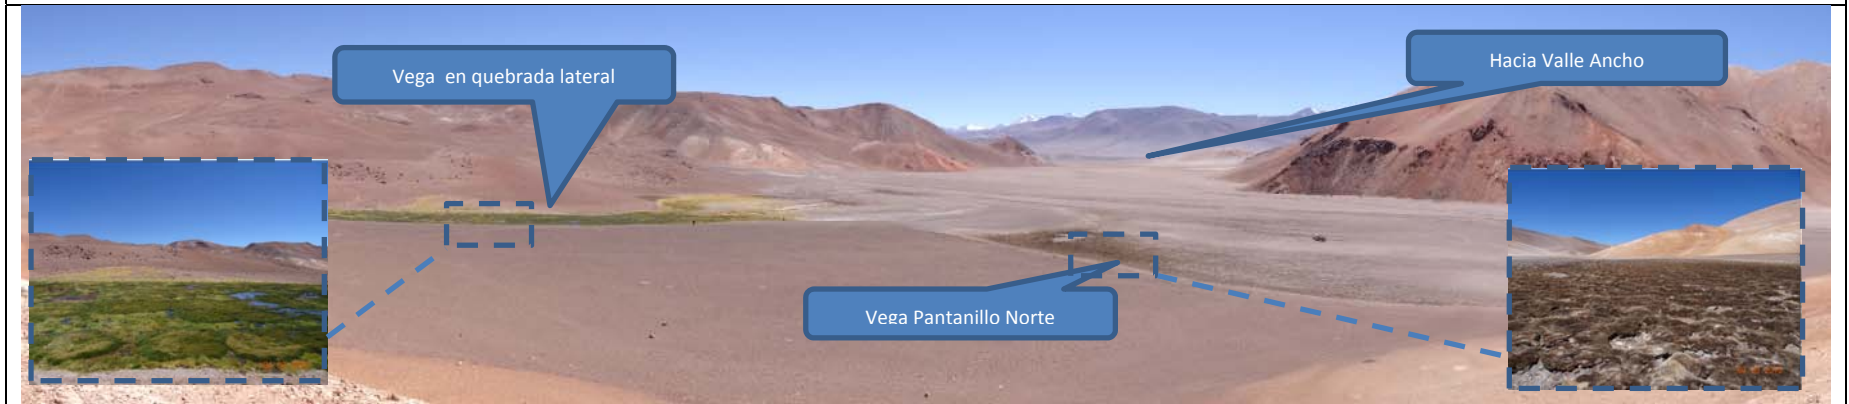
| <b>Fotografía 6.</b> | <b>Fecha:</b> 04/03/2015 | |

**Descripción medio de prueba:** Vegetación en vega de quebrada lateral a Pantanillo Norte en buenas condiciones. Al fondo entre las quebradas se emplaza Valle Ancho.

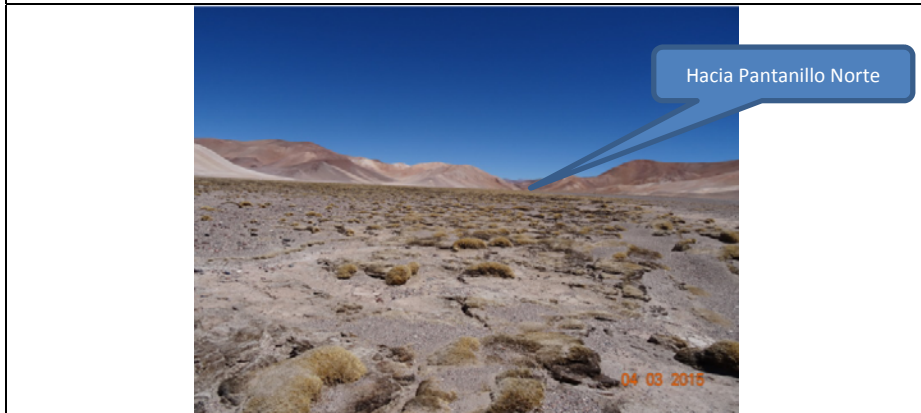
| <b>Fotografía 7.</b> | <b>Fecha:</b> 04/03/2015 | |

**Descripción medio de prueba:** Vista hacia Pantanillo, en lengüeta sur de Valle Ancho, se observa vegetación seca al estado de mantillo, al fondo se observa la quebrada que divide Valle Ancho de Pantanillo Norte.

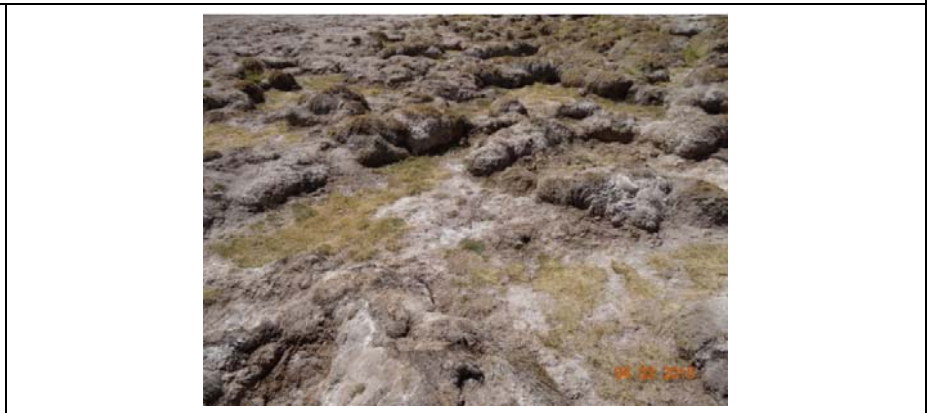
| <b>Fotografía 8.</b> | <b>Fecha:</b> 04/03/2015 | |

**Descripción medio de prueba:** Humedal seco de Valle Ancho, con recolonización de especies del género *Deyeuxia*. Sin espejos de agua, cuyas cavidades están cubiertas con costra salina.

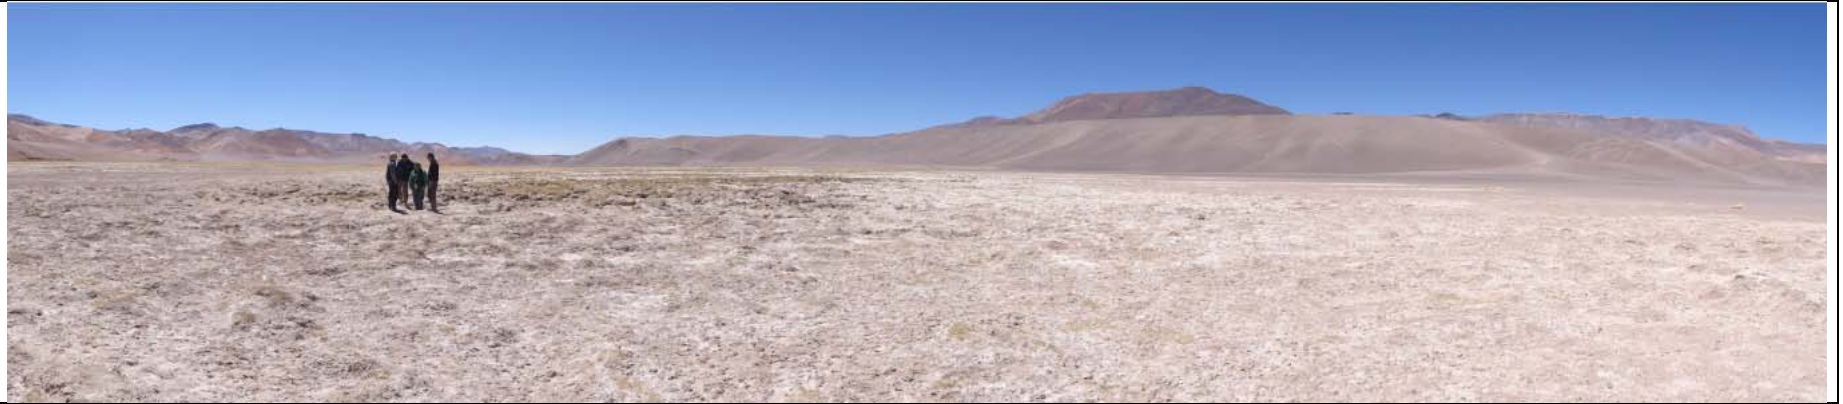
| <b>Fotografía 9.</b> | <b>Fecha:</b> 04/03/2015 | |

**Descripción medio de prueba:** Vista hacia el norte de humedal seco en lengüeta central de Valle Ancho.

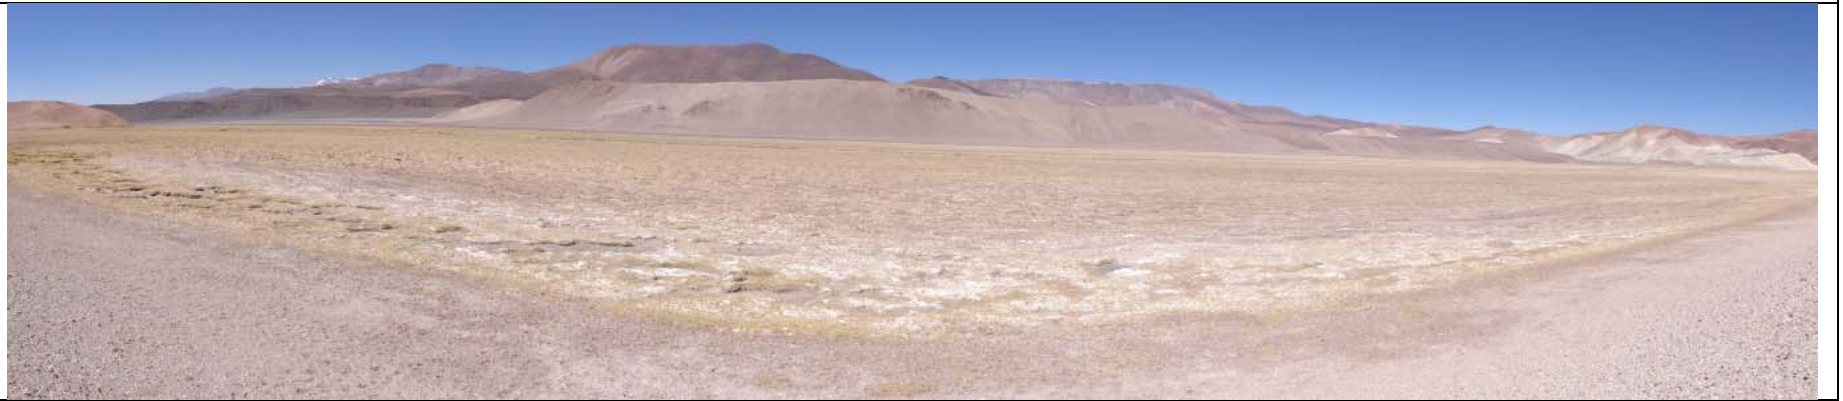
| <b>Fotografía 10.</b> | <b>Fecha:</b> 04/03/2015 | |

**Descripción medio de prueba:** Vista hacia el este de humedal seco en lengüeta oeste de Valle Ancho. Se observa que no posee espejos de agua y que la vegetación posee afloramiento salino.

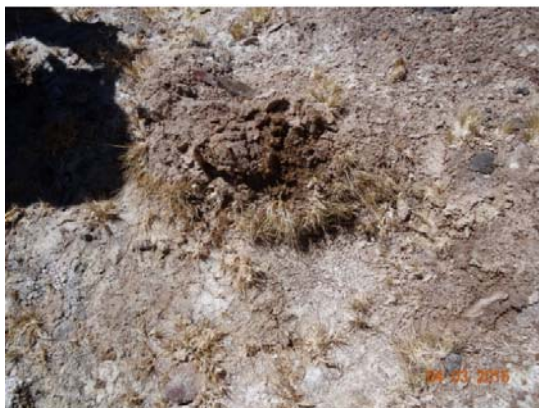
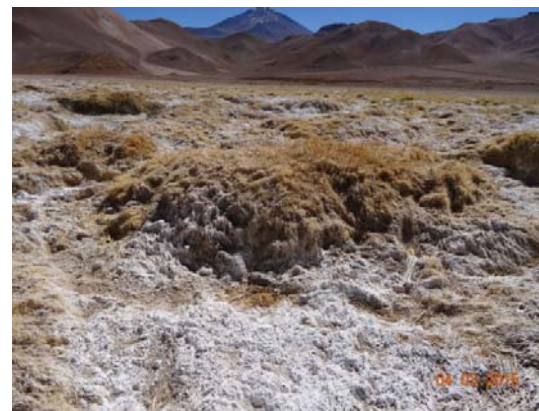
| <b>Descripción medio de prueba:</b> Lengüeta oeste de Valle Ancho con recolonización de especies del género <i>Puccinellia</i> y sustrato con afloramiento salino. | | | <b>Descripción medio de prueba:</b> En Barros Negros se observa pajonal hídrico seco al estado de rastrojo como sustrato dominante, y mantillo como sustrato codominante. | | |

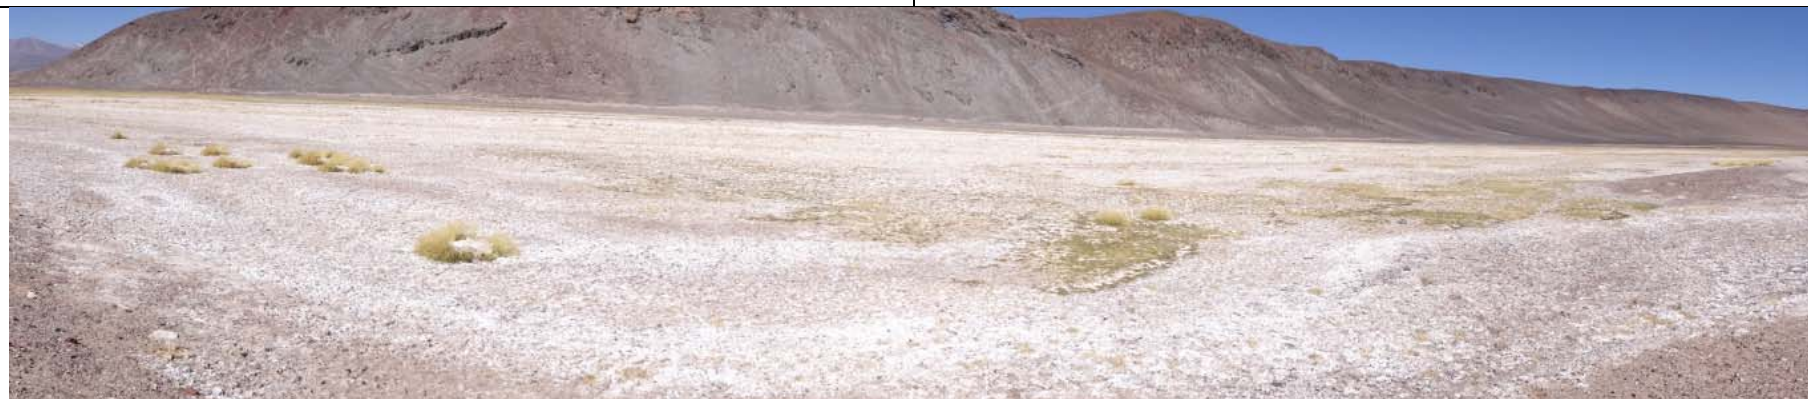
| <b>Fotografía 13.</b> | <b>Fecha:</b> 04/03/2015 | | | | |

| <b>Descripción medio de prueba:</b> Vista hacia el este de vega seca con afloramiento salino en Barros Negros, se observa recolonización de especies del género <i>Puccinellia</i> | | | | | |

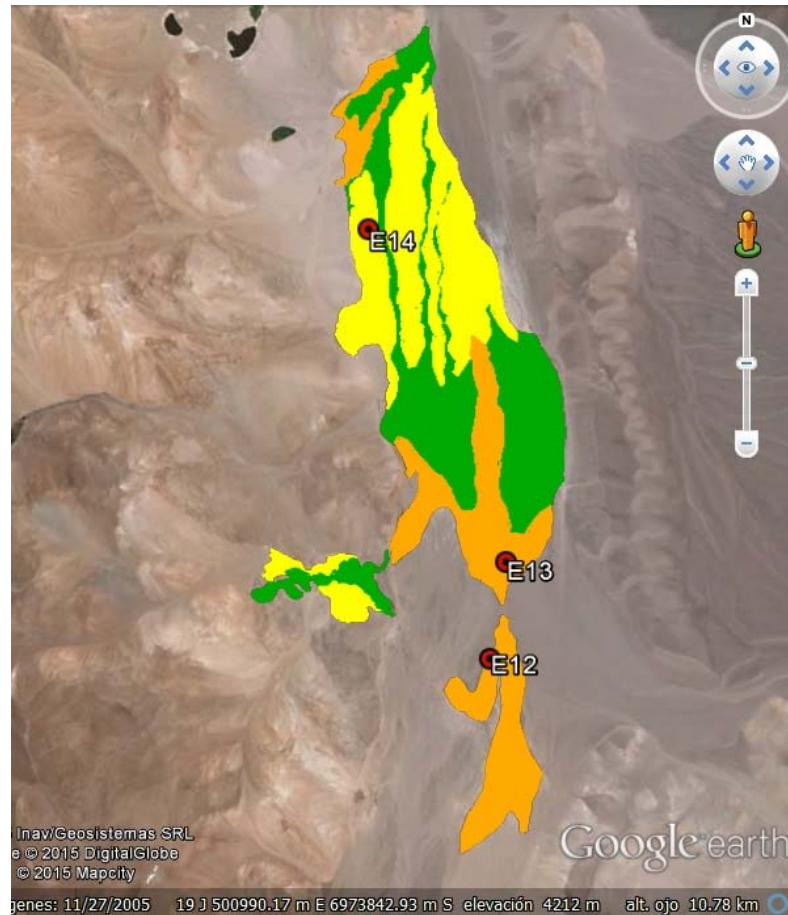
En verde se indica la vegetación activa, en amarillo la vegetación semiseca y en naranja la vegetación seca.

La Figura representa la clasificación elaborada por CONAF para los estados de la vegetación, y la ubicación de las estaciones visitadas durante la inspección del día 04/03/2015. Al contrastar esta Figura con las Fotografías 10 y 11, es posible evidenciar el avance en el daño al humedal en la Estación N° 14, el cual pasó de una vegetación clasificada como semiseca a seca.
