INFORME MANTENCION CORRECTIVA

Planta Tratamiento Aguas Servidas
Poblado de Parinacota
Km 157 11 Ch

I. MUNICIPALIDAD DE PUTRE

Mayo 2015

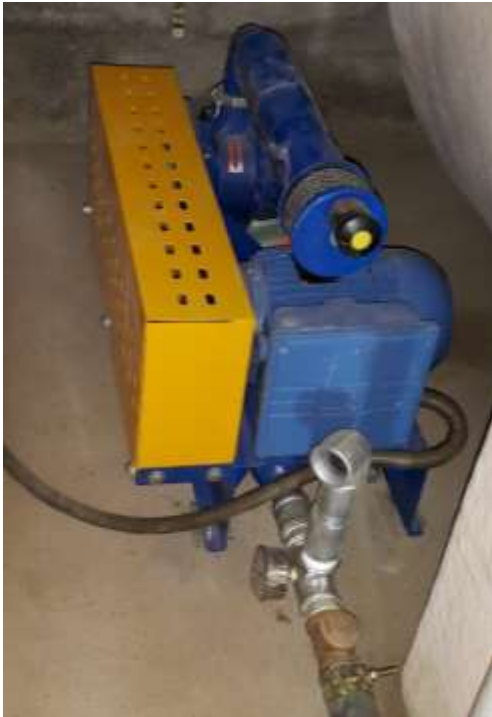
FOTO 1.- MOTO SOPLADOR REPICKY

La instalación de un nuevo moto soplador, significó que los reactores comenzarán a ser aereados, y de esa manera pasar a una desgradación aeróbica, lo que permitirá que en 20 a 30 días el reactor debiera alcanzar un nivel de eficiencia suficiente, para depurar las aguas servidas y cumplir la norma. DS 90/02.- ver foto 1.

La planta se encontraba con su soplador fuera de servicio. Se suministró e instaló un soplador nuevo, marca Repicky modelo R 100; 2 HP, 2900 rpm; Q=60 m³/hrs de aire.

El motosoplador funciona en ciclos de 15 minutos cada 15 minutos, entre las 06:00 y las 24:00 horas. Los ciclos de **funcionamiento** están controlados automáticamente por el PLC.

Nivel y calidad de Aceite	Soplador quedó funcionando en su Nivel normal de aceite. No hay fugas. Sellos OK. Cambiar aceite según norma, cada 3 meses(1000 hrs).
Engrase de Rodamientos	Rodamientos engrasados. No hay fugas. No hay ruidos, Sellos OK. Desplazamiento émbolos normal. Engrasar cada 3 meses.
Chequeo Válvula retención	Las válvulas están cerrando bien, función normal.
Chequeo Manómetro	OK. Presión en la línea rango normal. 2 a 4 psi.
Tensión correas transmisión	OK. Sin ruidos. Se calibró tensión y alineación de poleas.
Filtros Aire	Instalado y funcionando normalmente. Filtro se debe cambiar cada 3 meses.
Alineación Poleas	OK. Alineadas. Sin Oscilaciones. Sin ruidos ni balanceos. Revisar y/o cambiar cada 3 meses.
Vibraciones	Sistema de absorción de vibraciones OK, flexible de salida y gomas patas mesa en buen estado.
Fijaciones y Anclaje	OK. En buen estado.
Temperatura	Normal.
Motores	Fijaciones en buen estado. Temperatura normal.

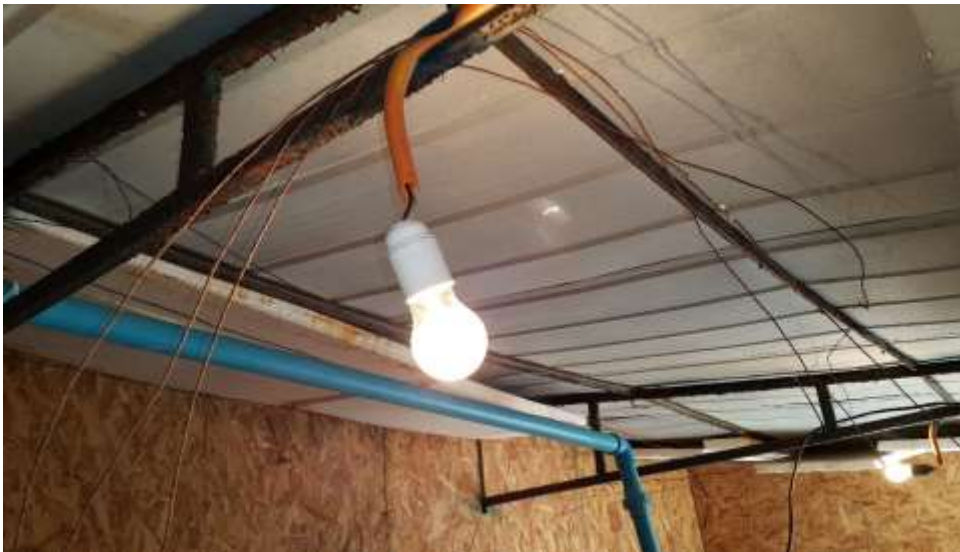
FOTO 3.- CUBIERTA INTERNA COBERTIZO, SIN AISLACION TERMICA. POLIESTIRENO.-

- Realizar a la brevedad, reposición de sistema de aislación térmica corion sobre la cubierta (planchas de zinc) y poliestireno expandido como cielo interno. En contrario, se pone en serio riesgo la inversión efectuada, ya que los equipos serán dañados por la condensación, y quedarán fuera de servicio.

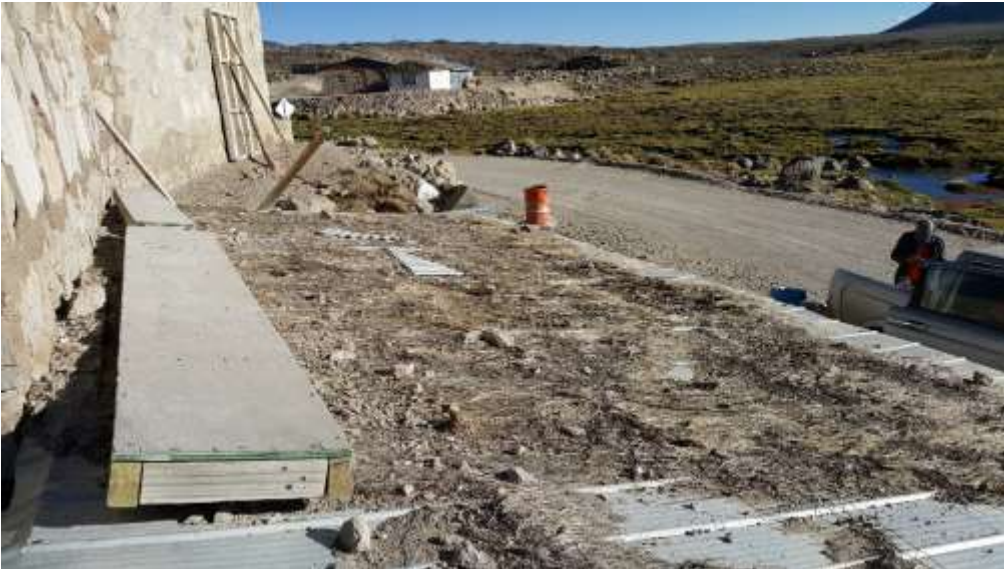
FOTO 4.- CUBIERTA EXTERNA COBERTIZO, SIN AISLACION TERMICA. COIRON.-

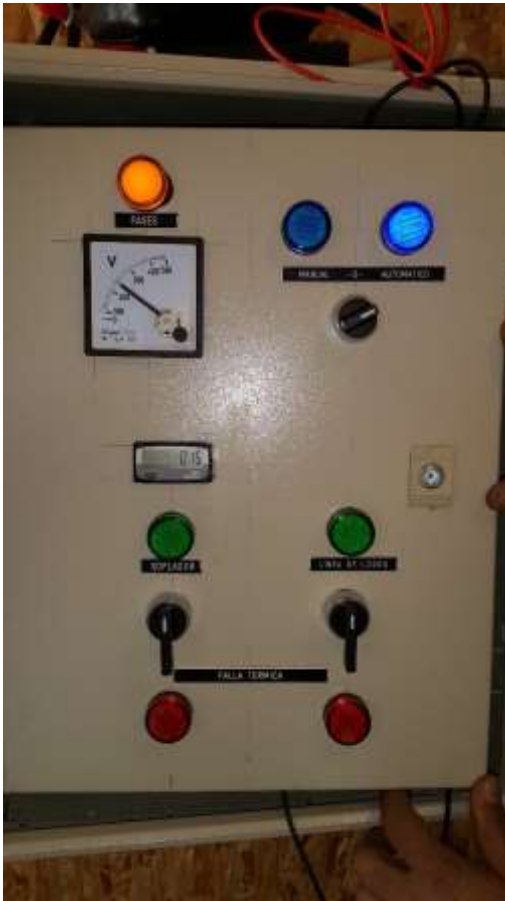
FOTO 5.- TABLERO ELECTRICO

Estado de Tablero Control y Fuerza	<p>El tablero presentaba sus conexiones y terminales metálicos completamente oxidados, en corte y fuera de servicio, lo que hacía inofensivo la instalación del motosoplador nuevo. Lo anterior significó suministrar un Tablero Nuevo, que no estaba considerado en la oferta técnica y económica de la mantención. VER FOTO 5 Y 6.</p> <p>Se recomienda a la brevedad solucionar el problema de aislación térmica de la planta, de lo contrario el tablero entrara en falla y no podrá proteger los equipos electromotrices; moto soplador y moto bomba.</p>
Botoneras y Luces	Funcionado normalmente.
Interruptores magnéticos	Funcionando.
Relay Térmicos Motor/soplador	OK.
Relay Térmicos Motor/bomba	OK.
Estado de Automáticos control	OK.
Estado de Automáticos fuerza	OK.
Estado conexiones	OK.
Estado de Líneas de fuerza	OK.
Estado de Líneas de control	OK.
Funcionamiento automático	OK.
Funcionamiento manual	OK.

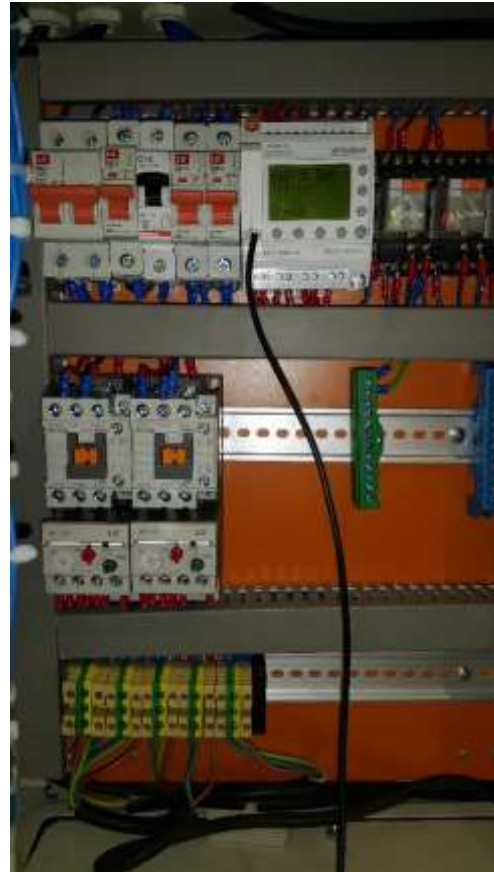
FOTO 6.- CONTROL Y FUERZA

Consumo motor/soplador	Dentro de rango de operación.
Consumo motor/bomba	Dentro de rango de operación.
Programación PLC	OK.
