Anexo 1

Registro Fotográfico

Diligencia de inspección personal efectuada en el Corredor Biológico Pantanillo- Ciénaga Redonda, Sitio Ramsar Complejo Lacustre Laguna del Negro Francisco y Laguna Santa Rosa, en el marco del procedimiento sancionatorio
Rol D-014-2015

Fecha: 26 de junio de 2015
ordenada mediante Res. Ex. N° 6/D-014-2015

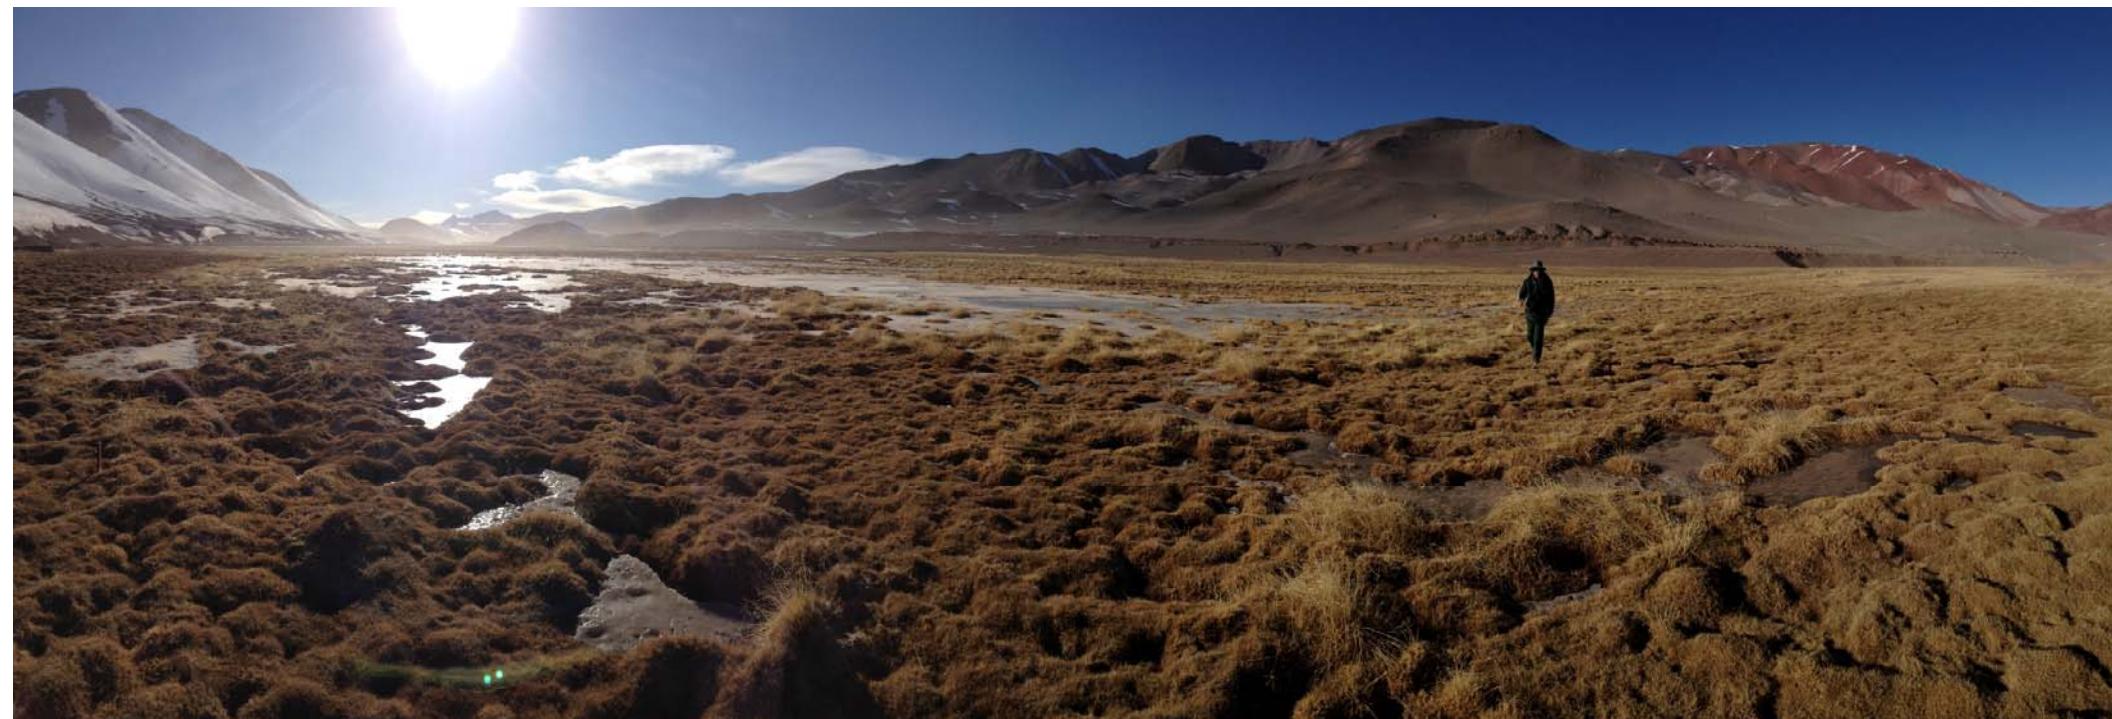
I. Sector sur del Corredor Biológico Pantanillo - Ciénaga Redonda (Estación N° 2 de acuerdo a recorrido incluido en la lamina 2) .

Vista Panorámica en dirección Norte y Este, contraria al flujo del Río Astaburuaga.
Se observan sistemas vegetacionales vivos, en estado de receso estacional y agua superficial congelada.

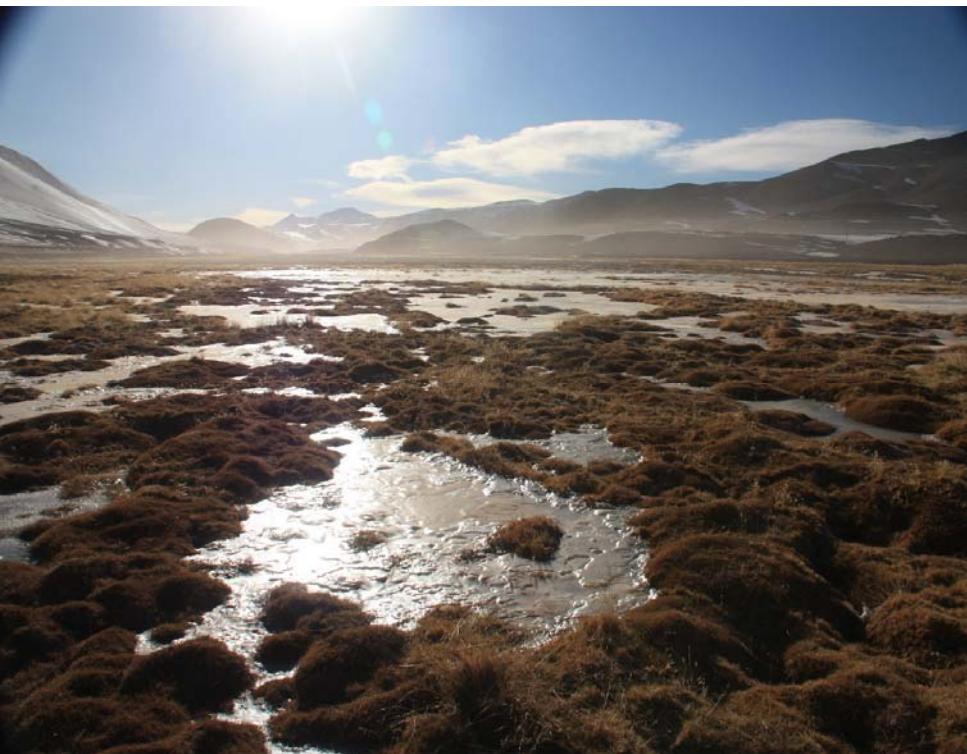
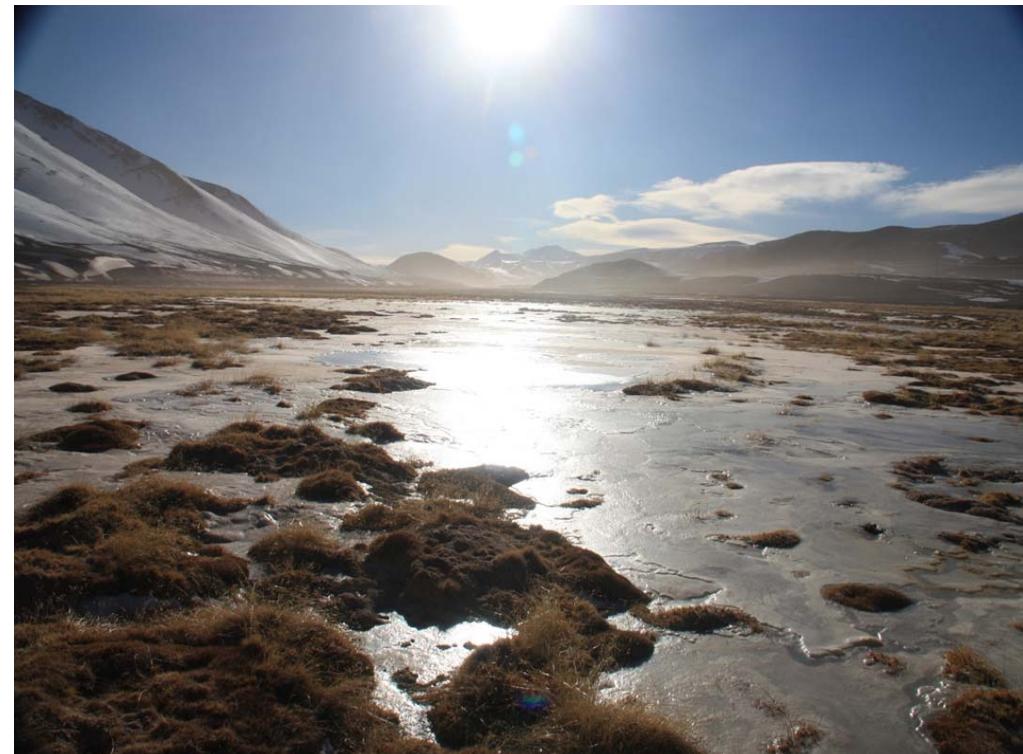
I. Sector sur del Corredor Biológico Pantanillo - Ciénaga Redonda (Estación N° 2 de acuerdo a recorrido incluido en la lamina 2) .

Vista en dirección Norte, contraria al flujo del Río Astaburuaga.

Se observan sistemas vegetacionales vivos, en estado de receso estacional y agua superficial congelada.

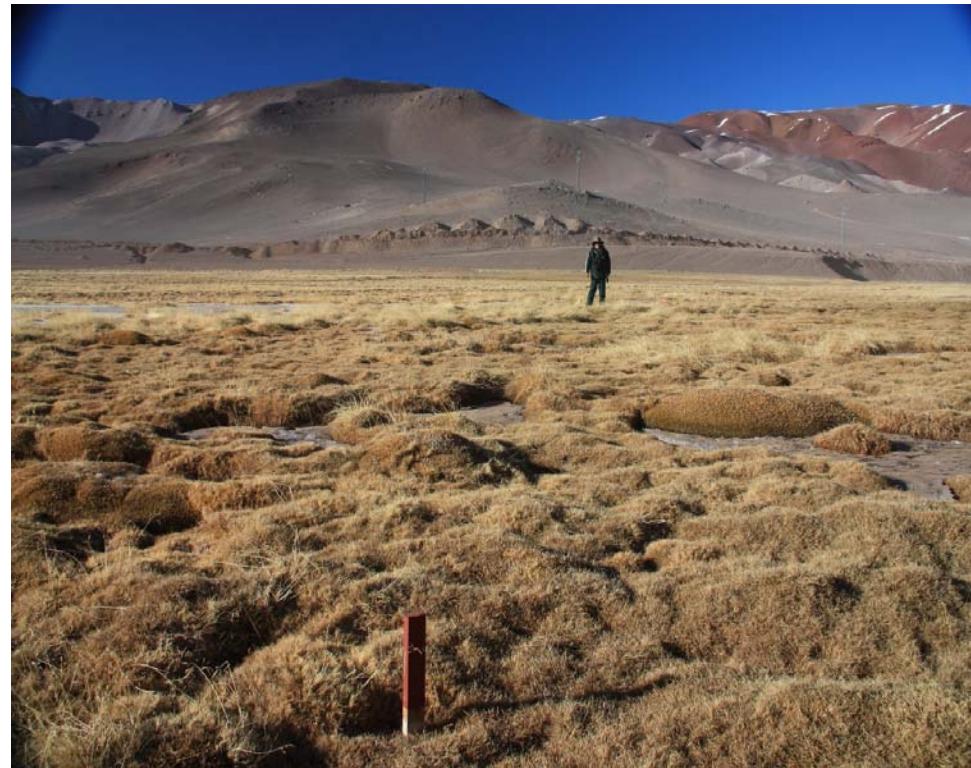
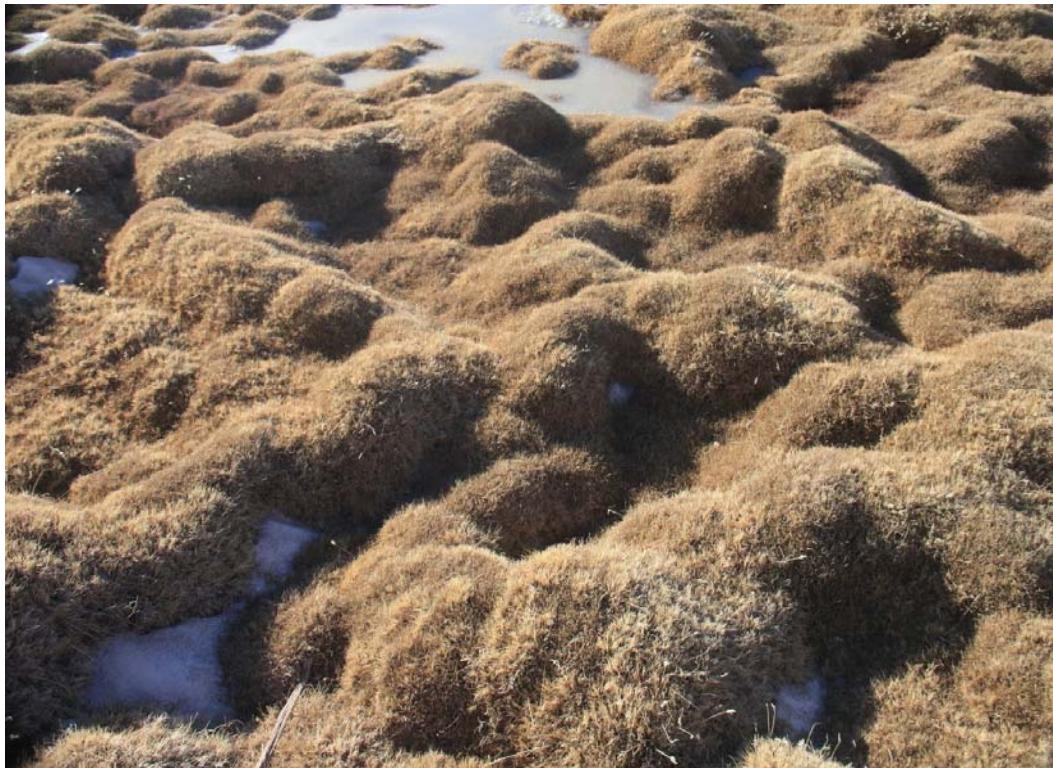
**I. Sector sur del Corredor Biológico Pantanillo - Ciénaga Redonda (Estación N° 2 de acuerdo a
recorrido incluido en la lamina 2) .**

Descripción de las fotografías:
Sistemas vegetacionales vivos, en estado de receso estacional.

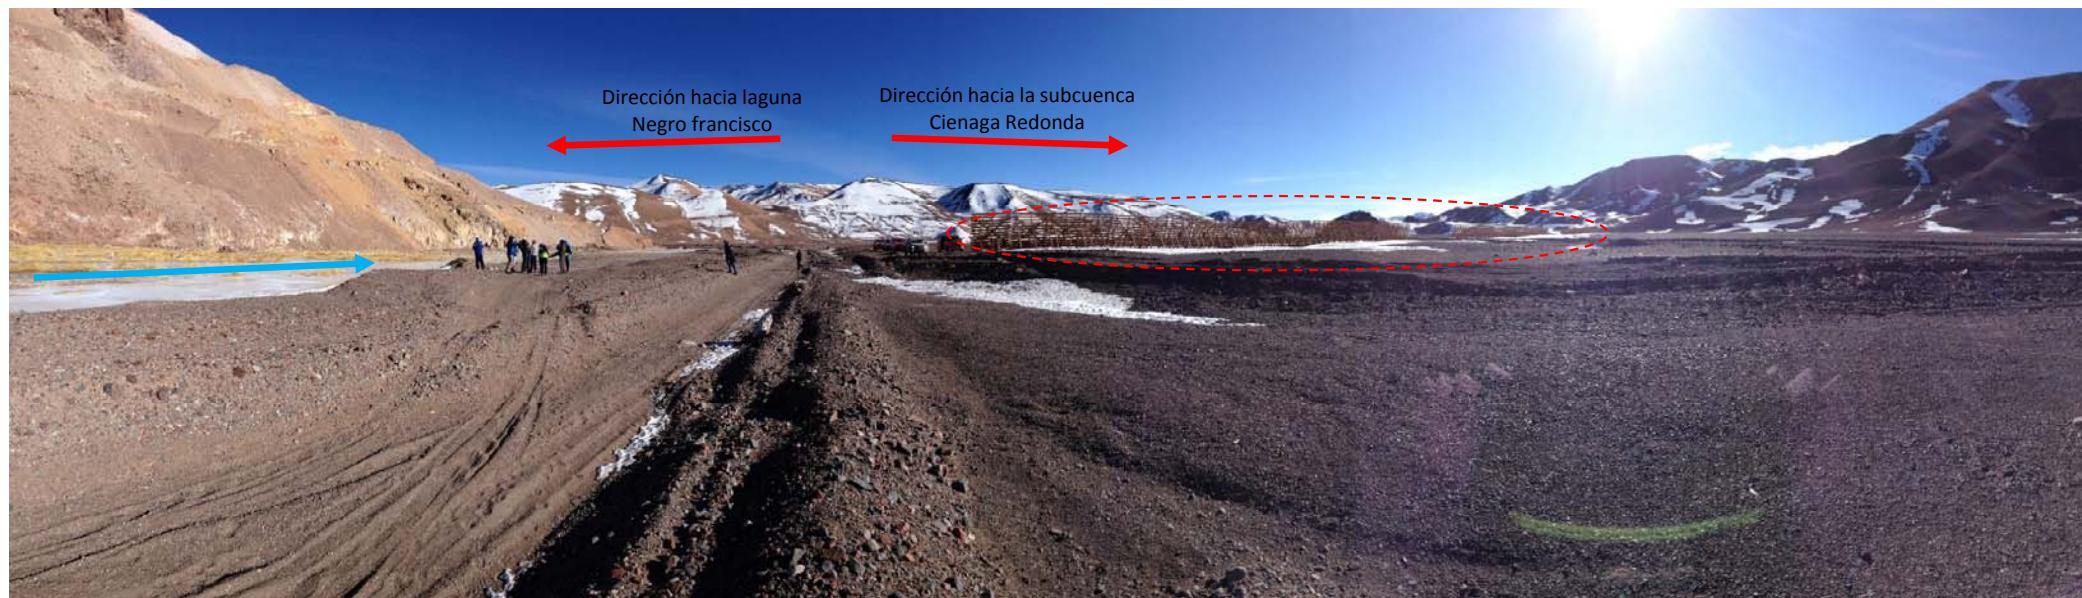
**II. Sector Quebrada Astaburuaga (Estación N° 3 de acuerdo a recorrido incluido en la lamina 2).
El Río Astaburuaga fluye desde el Este, en dirección al Corredor Biológico Pantanillo - Ciénaga Redonda.**

A la izquierda, el Río Astaburuaga (identificado con flecha celeste) fluyendo hacia el Corredor Biológico Pantanillo - Ciénaga Redonda que se encuentra al fondo, para luego tomar dirección hacia la laguna del Negro Francisco. A la derecha se observan las barreras de contención de nieve instaladas por Compañía Minera Maricunga (identificadas al interior de líneas segmentadas). La Foto esta tomada aproximadamente a la altura de la línea divisoria de las aguas, la pendiente va en descenso en sentido sur (hacia la laguna Negro Francisco) y norte (hacia la subcuenca Ciénaga Redonda), tal como lo indican las flechas en rojo.

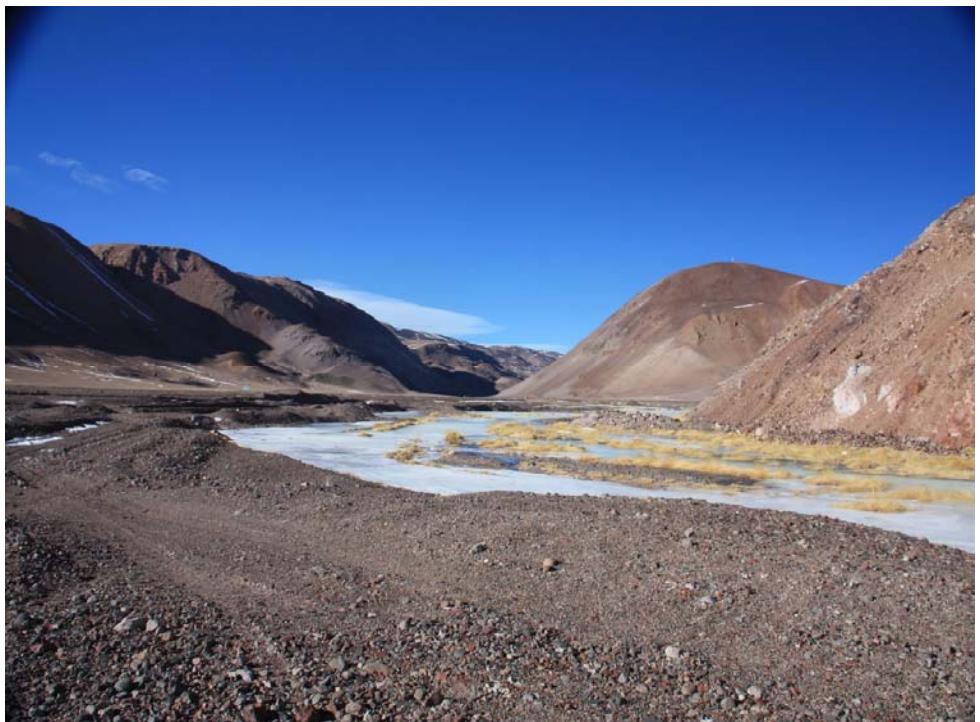
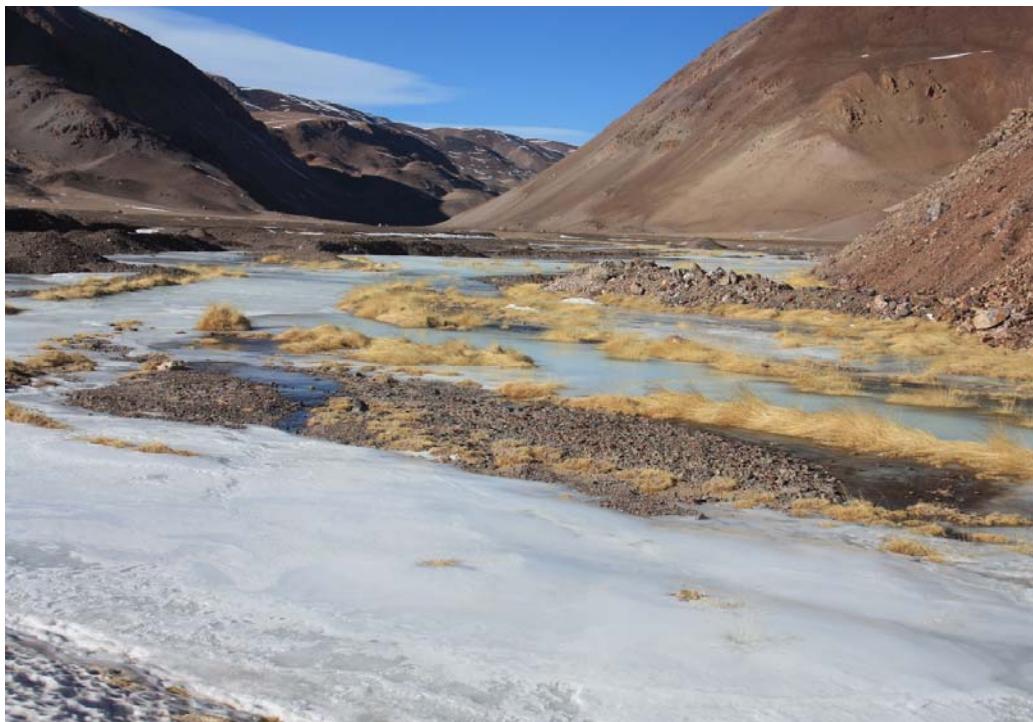
**II. Sector Quebrada Astaburuaga (Estación N° 3 de acuerdo a recorrido incluido en la lamina 2).
El Río Astaburuaga fluye desde el Este, en dirección al Corredor Biológico Pantanillo - Ciénaga Redonda.**

**Descripción de las fotografías:
Río Astaburuaga descendiendo desde la Quebrada.**

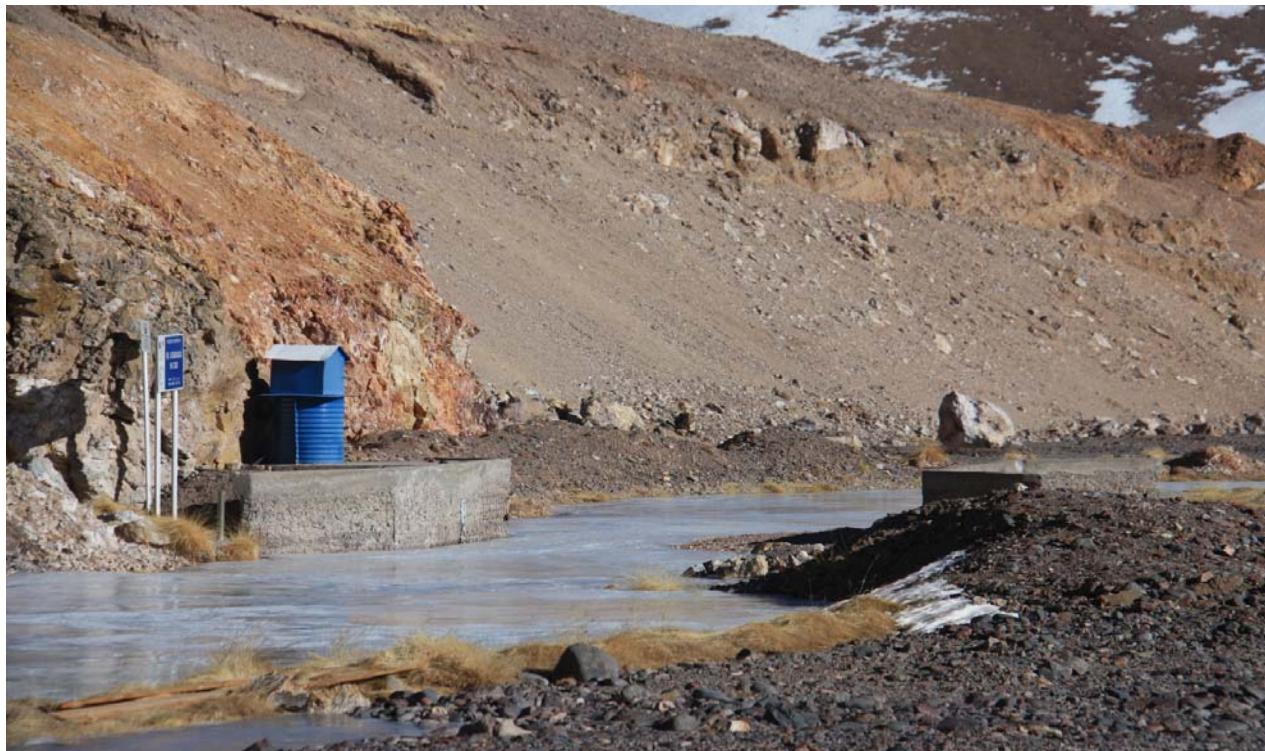
**II. Sector Quebrada Astaburuaga (Estación N° 3 de acuerdo a recorrido incluido en la lamina 2).
El Río Astaburuaga fluye desde el Este, en dirección al Corredor Biológico Pantanillo - Ciénaga Redonda.**

Descripción de la fotografía:
Estación Fluviométrica de la DGA en el Río Astaburuaga.

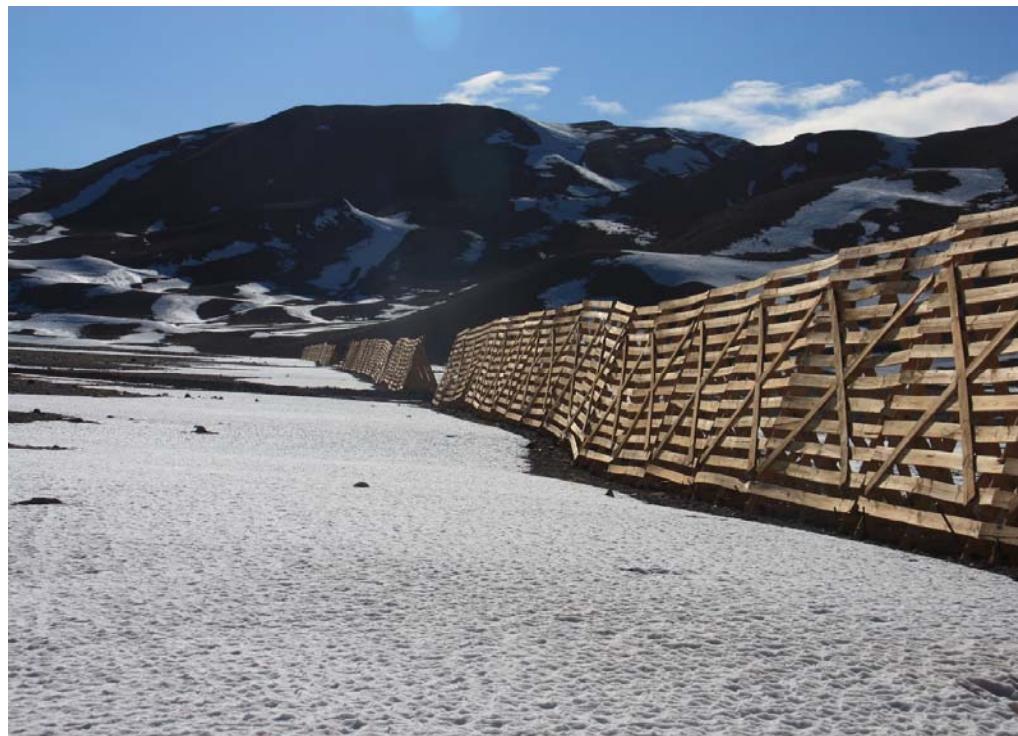
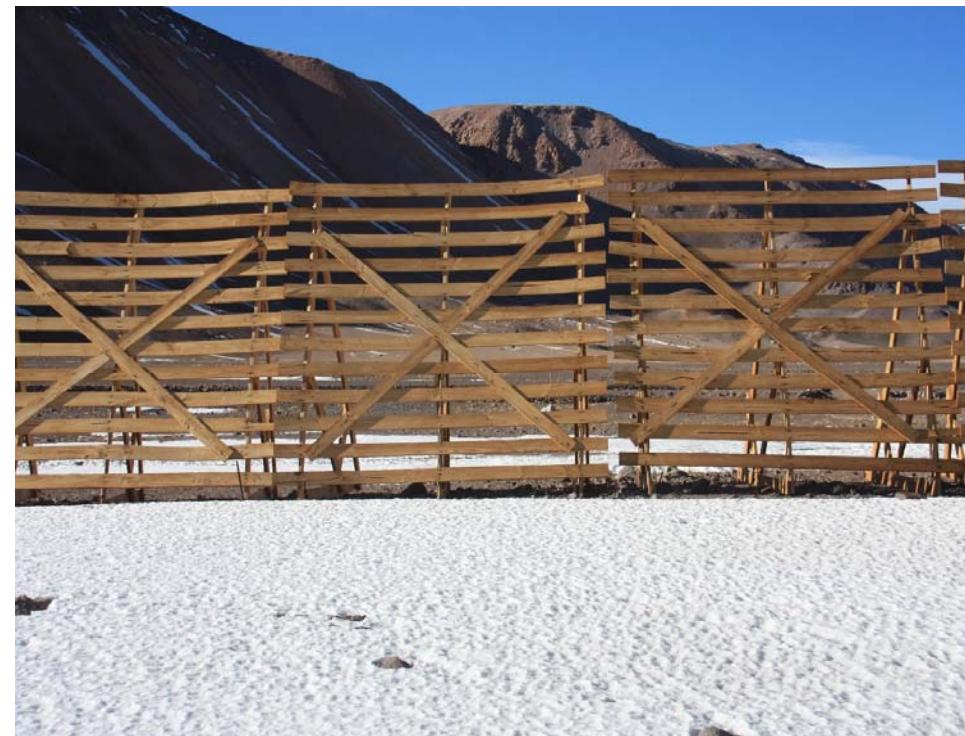
**II. Sector Quebrada Astaburuaga (Estación N° 3 de acuerdo a recorrido incluido en la lamina 2).
El Río Astaburuaga fluye desde el Este, en dirección al Corredor Biológico Pantanillo - Ciénaga Redonda.**

**Descripción de las fotografías:
Barreras de contención de nieve instaladas por Compañía Minera Maricunga.**

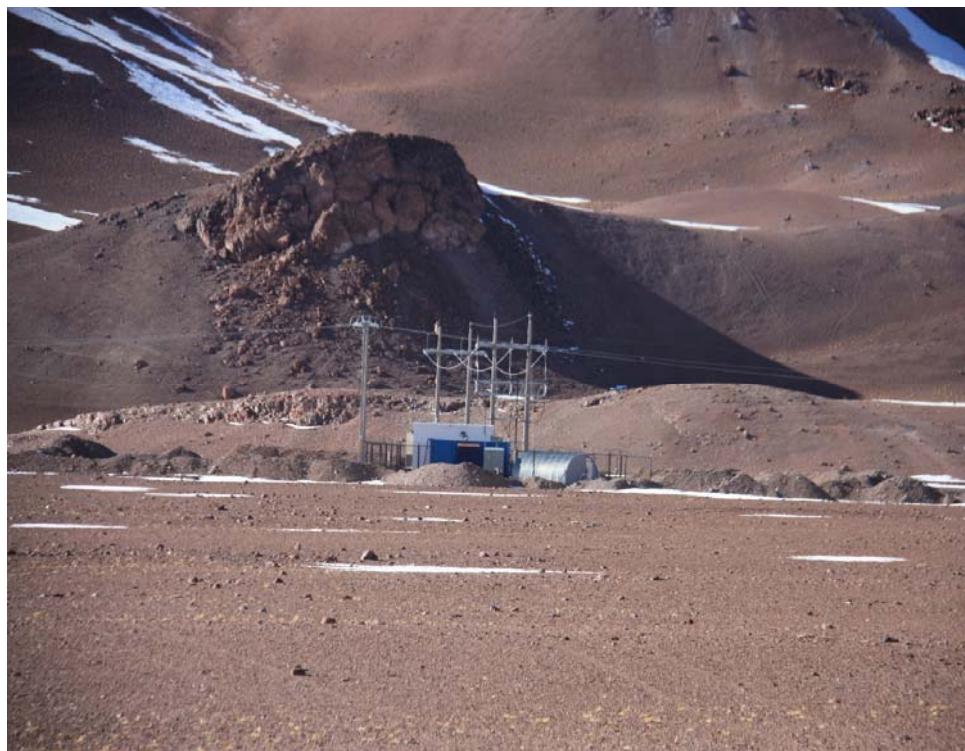
Descripción de la fotografía:
Pozo RA-2

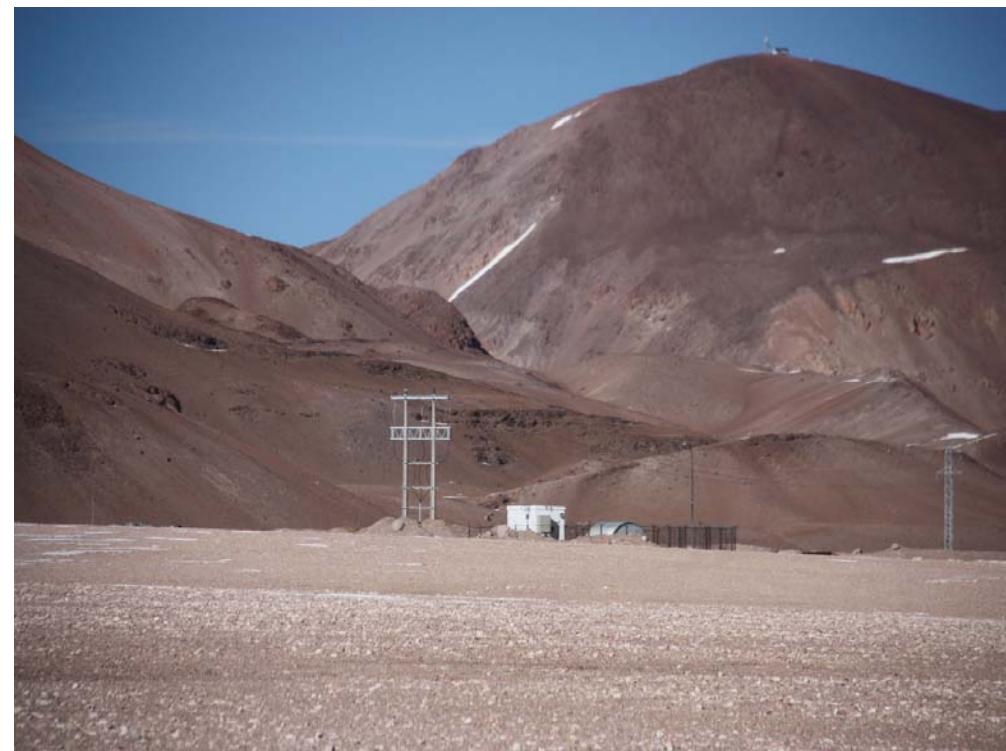
Descripción de la fotografía:
Pozo RA-1

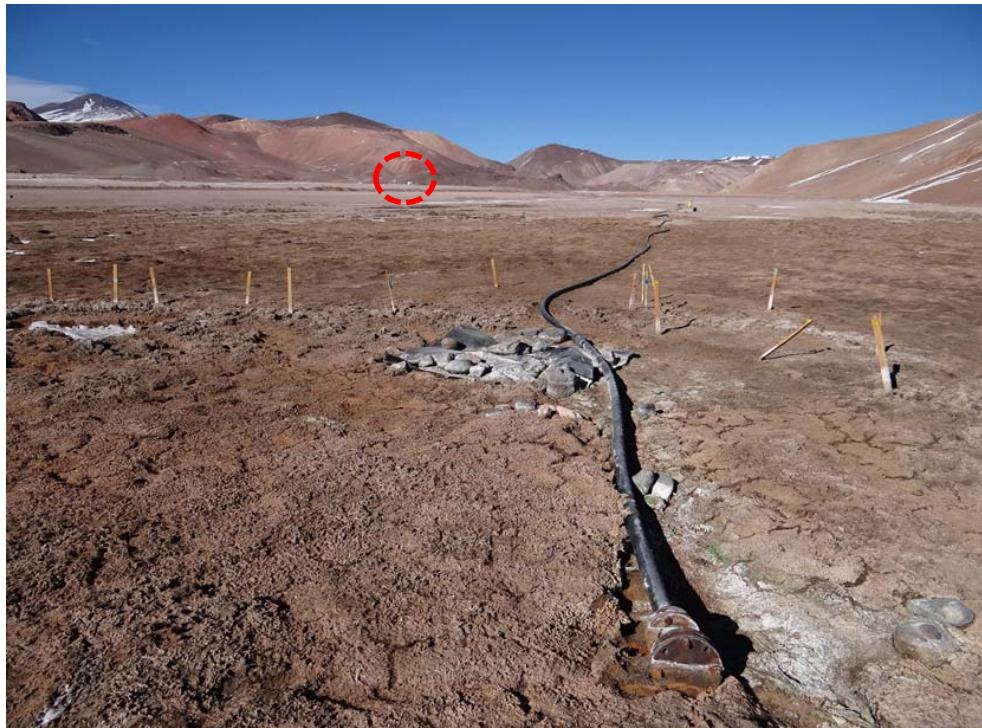
IV. Sector sur de Vega Pantanillo (Estación N° 4 de acuerdo a recorrido incluido en la lamina 2).

Punto de descarga de la conexión de los pozos de extracción en sistemas vegetacionales muertos, ubicados en el extremo sur de la Vega Pantanillo. Al momento de la diligencia que no existía aplicación de riego.
Al interior de líneas rojas segmentadas, se observa la ubicación del pozo RA-1

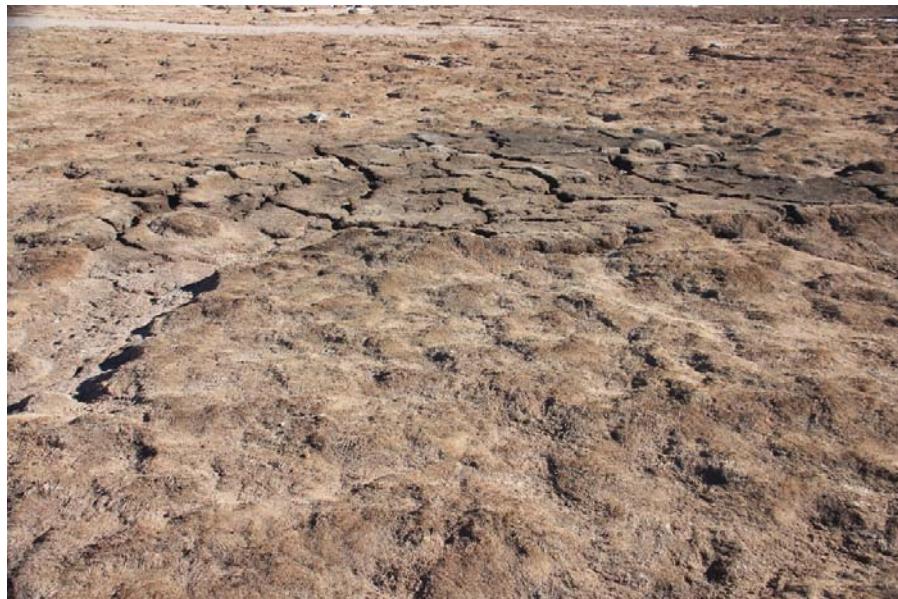
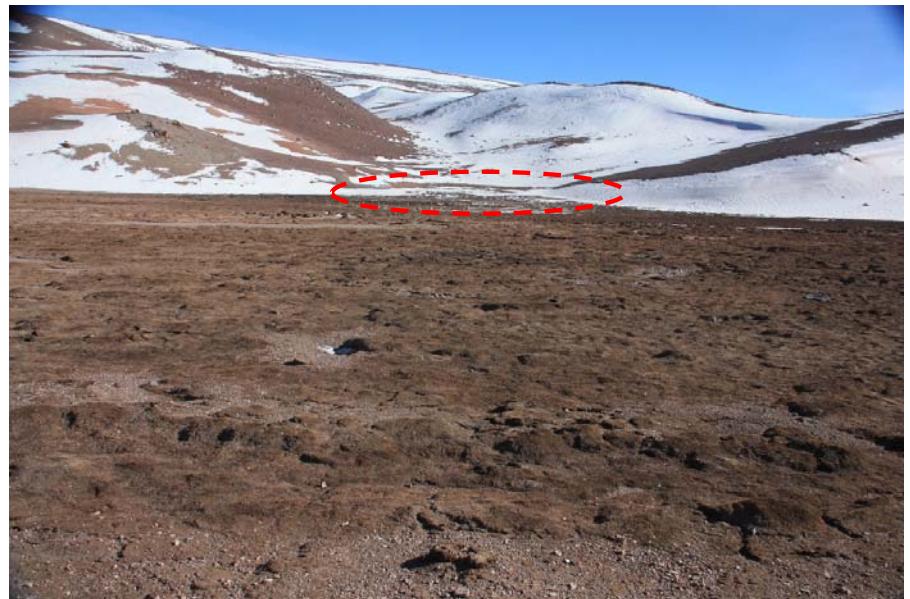
IV. Sector sur de Vega Pantanillo (Estación N° 4 de acuerdo a recorrido incluido en la lama 2).

Sistemas vegetacionales muertos, ubicados en el extremo sur de la Vega Pantanillo.

En la fotografía a la derecha, al interior de líneas segmentadas se observa un sistema vegetacional lateral en estado de vitalidad, el cual se detalla en lama siguiente.

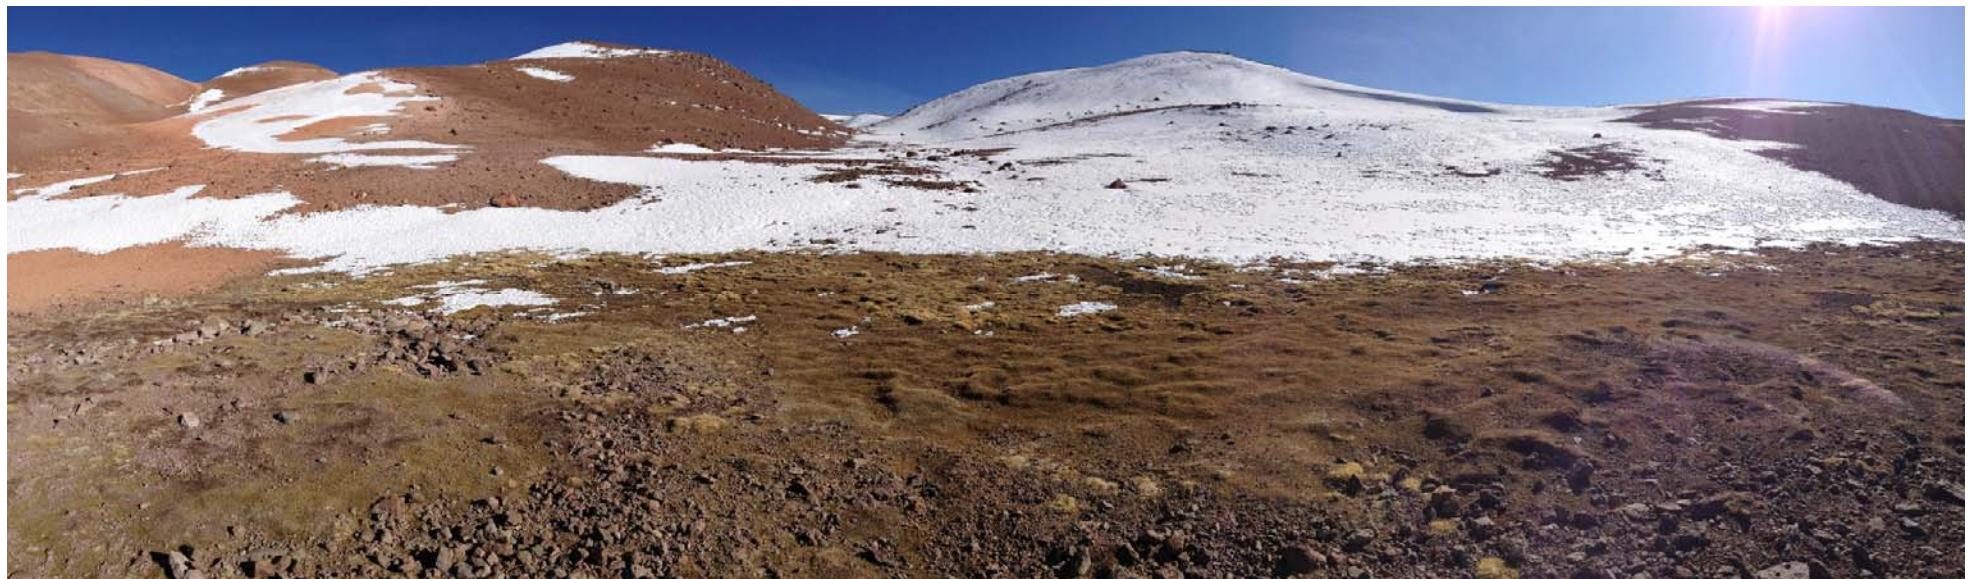
IV. Sector sur de Vega Pantanillo (Estación N° 4 de acuerdo a recorrido incluido en la lamina 2).

Vista panorámica de Sistema vegetacional lateral vivo, en estado de receso estacional; ubicado inmediatamente adyacente a Pantanillo Sur. Este sistema cuenta con aportes laterales de agua y tiene una superficie aproximada de 548 m², de acuerdo a estimaciones de profesionales de CONAF.

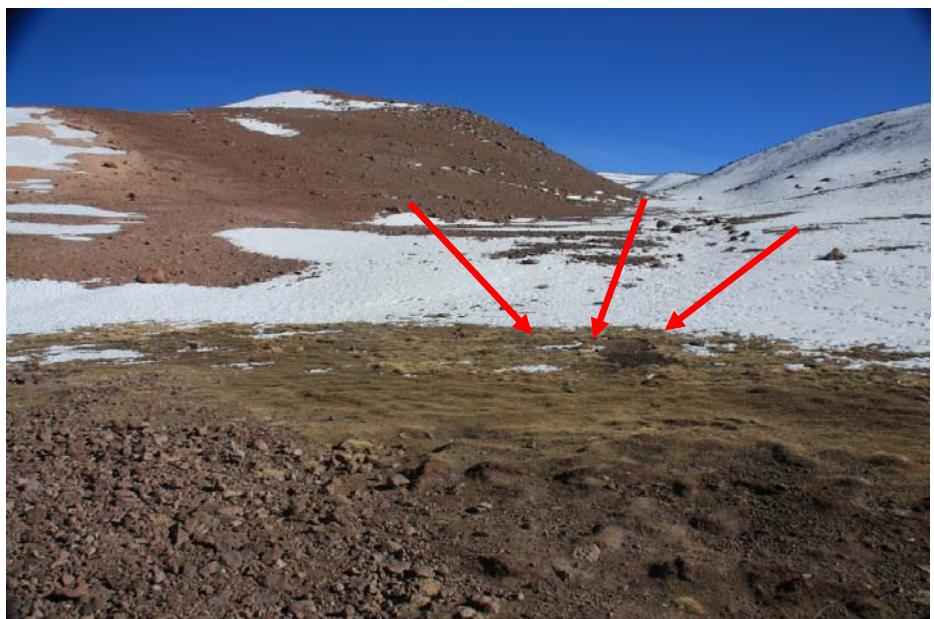
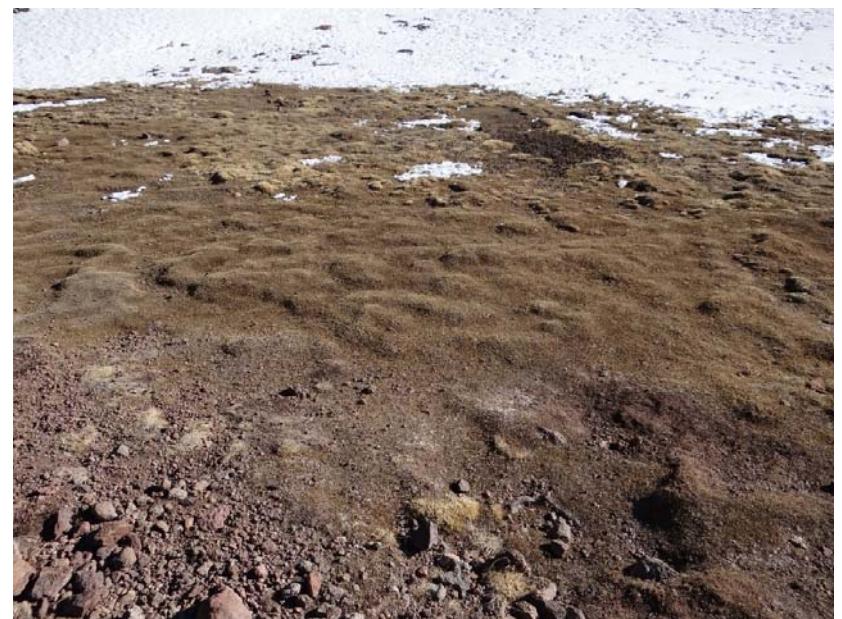
IV. Sector sur de Vega Pantanillo (Estación N° 4 de acuerdo a recorrido incluido en la lama 2).

Sistema vegetacional lateral vivo, en estado de receso estacional; ubicado inmediatamente adyacente a Pantanillo Sur. Este sistema cuenta con aportes laterales de agua, localizados aproximadamente según se señala a través de flechas rojas.

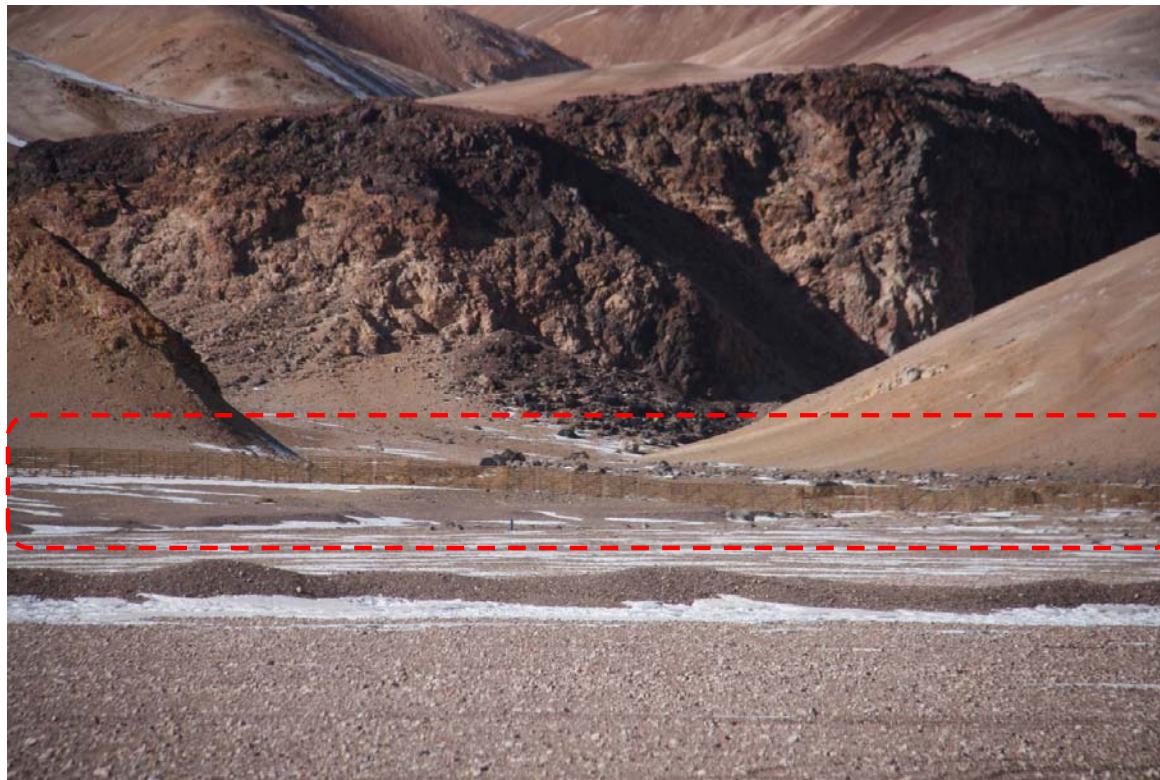
IV. Sector sur de Vega Pantanillo (Estación N° 4 de acuerdo a recorrido incluido en la lamina 2).

Vista desde el poniente, de barreras de contención de nieve (al interior de líneas segmentadas) instaladas por Compañía Minera Maricunga, en la quebrada Pantanillo.

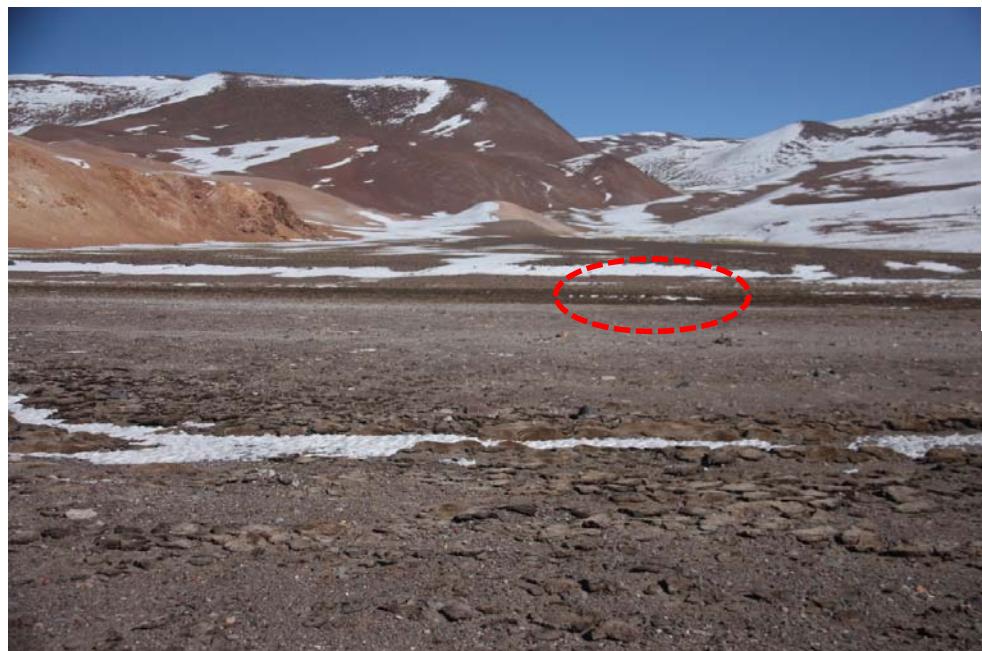
V. Sector Norte Vega Pantanillo (Estación N° 5 y N° 6, de acuerdo a recorrido incluido en la lamina 2).

Vista general de sistema vegetacional muerto sector norte Vega Pantanillo.

Al fondo al interior de líneas segmentadas, se observa la ubicación de la "Vega La Dormida", descrita en detalle en las fotografías siguientes.

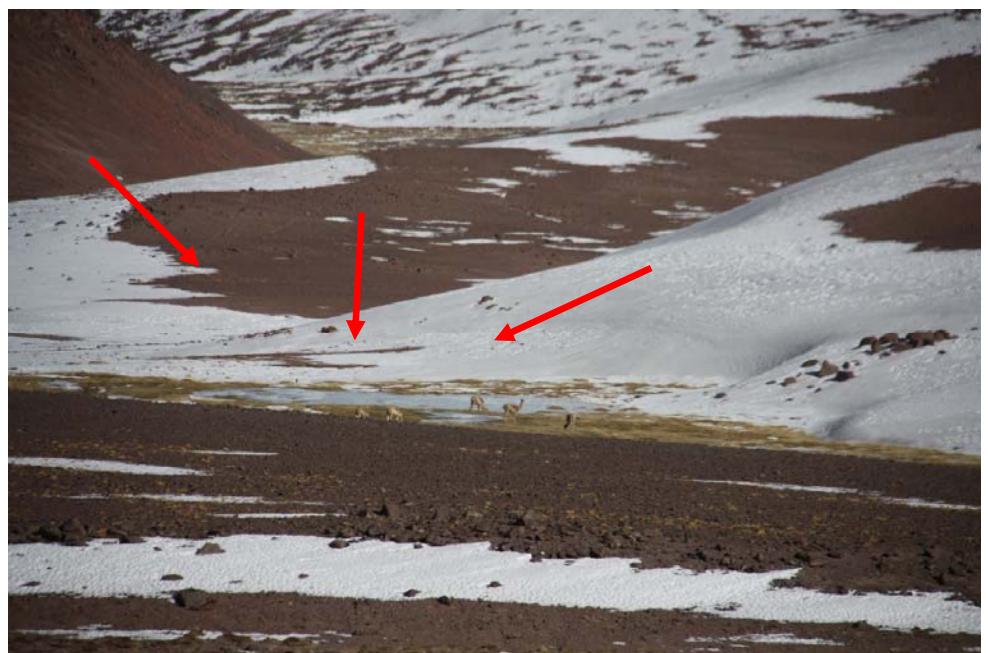
Vista general de sistema vegetacional lateral vivo, en estado de receso estacional, denominado “Vega La Dormida”, localizada adyacente del sector norte de la Vega Pantanillo. Este sistema cuenta con aportes laterales de agua, según se señala aproximadamente a través de flechas rojas.

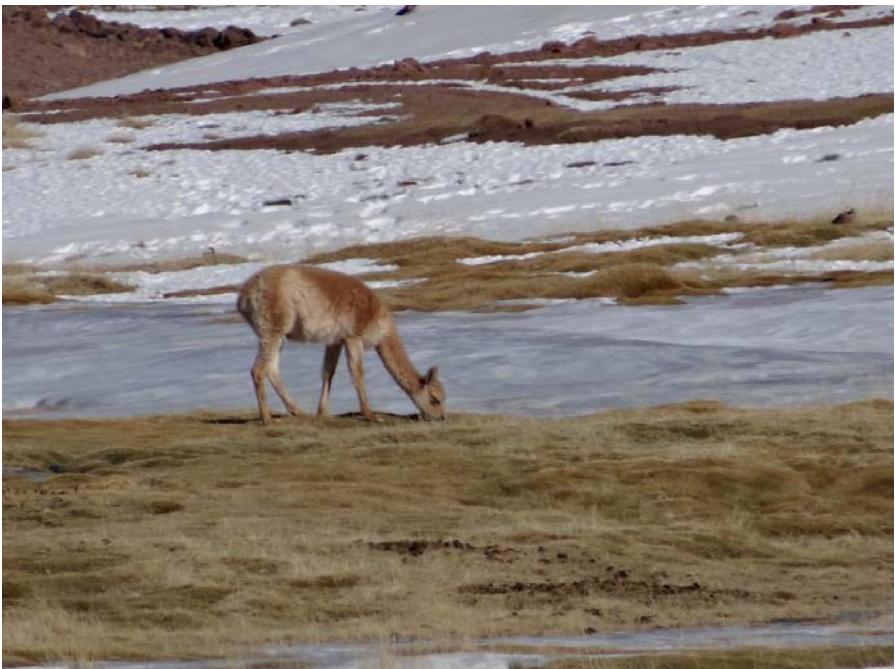
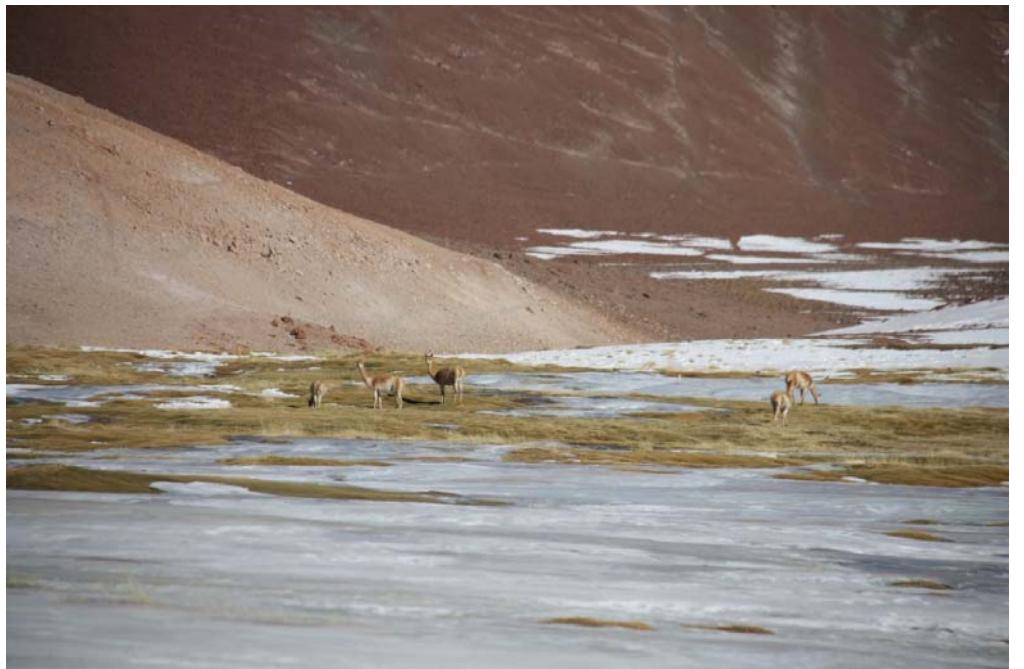
V. Sector Norte Vega Pantanillo (Estación N° 5 de acuerdo a recorrido incluido en la lamina 2).

Vista sistema vegetacional lateral vivo, en estado de receso estacional, denominado “Vega La Dormida”, donde se aprecia ejemplares de Vicuña alimentándose.

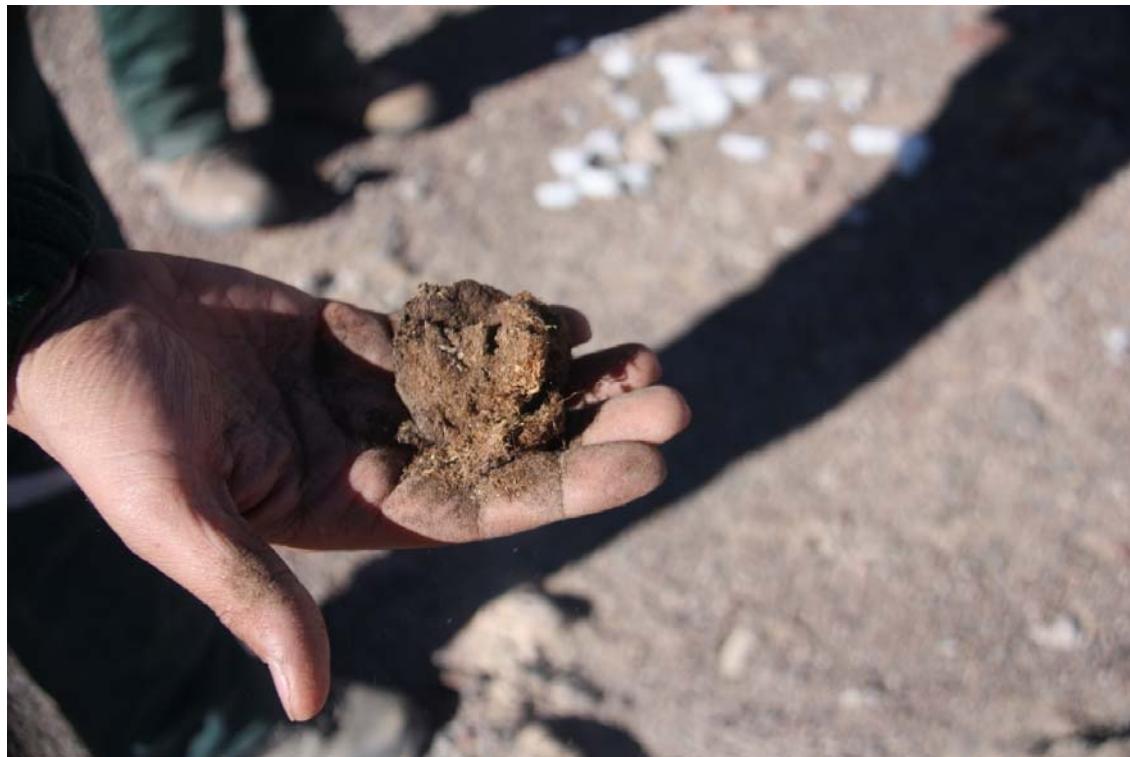
V. Sector Norte Vega Pantanillo (Estación N° 6 de acuerdo a recorrido incluido en la lamina 2).

Descripción de la fotografía:
Resto orgánico o Mantillo.

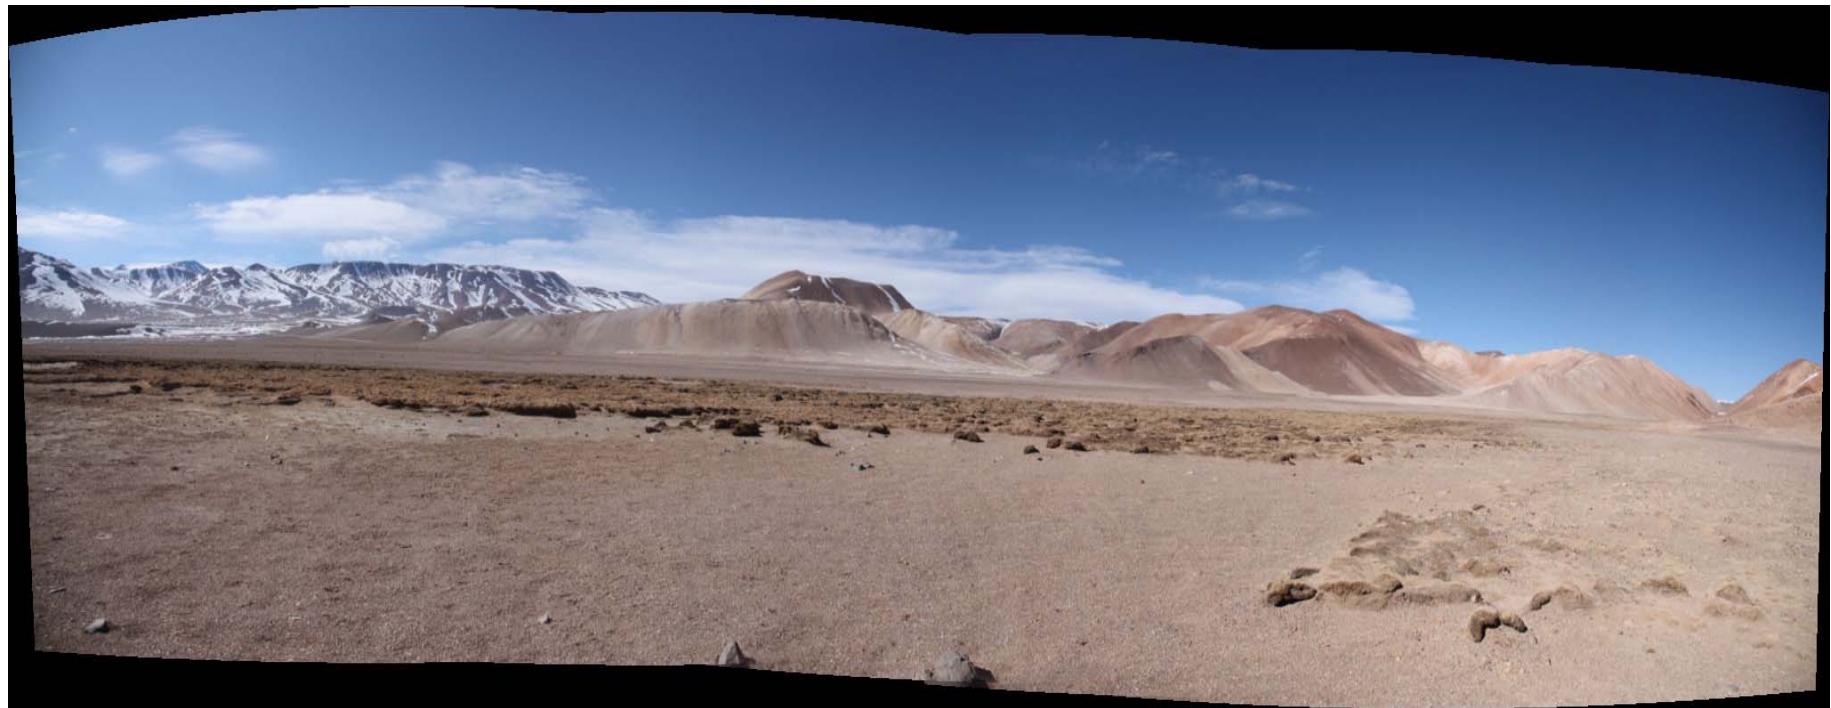
VI. Sector Valle Ancho (Estación N° 7 de acuerdo a recorrido incluido en la lamina 2).

Vista panorámica del sector valle Ancho extremo sur, donde se aprecia sistemas vegetacionales muertos y sectores sin vegetación.
