Anexo 1

Registro Fotográfico

Diligencia de inspección personal efectuada en el Corredor Biológico Pantanillo- Ciénaga Redonda, Sitio Ramsar Complejo Lacustre Laguna del Negro Francisco y Laguna Santa Rosa, en el marco del procedimiento sancionatorio
Rol D-014-2015

Fecha: 26 de junio de 2015
ordenada mediante Res. Ex. N° 6/D-014-2015

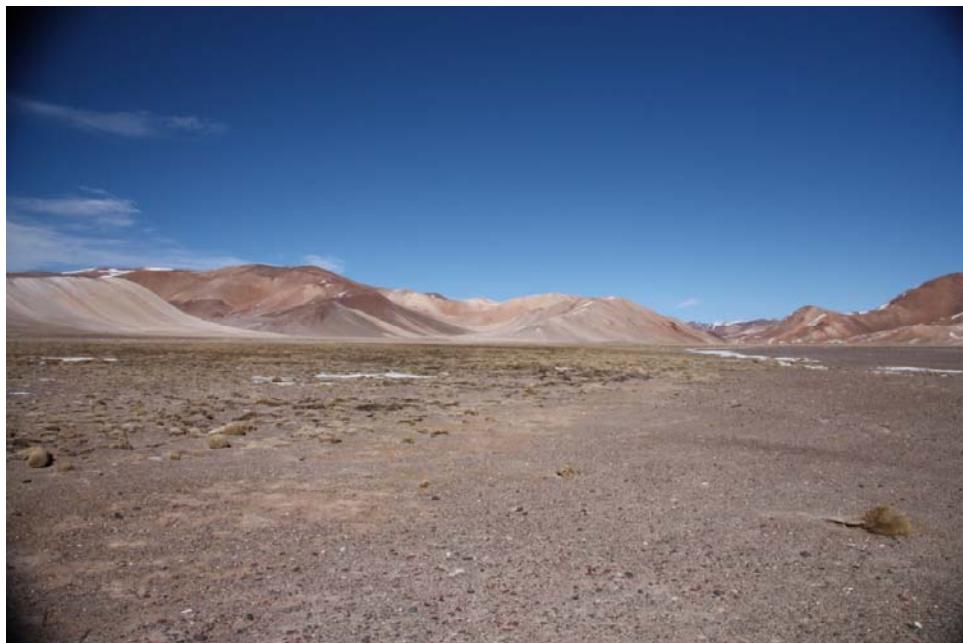
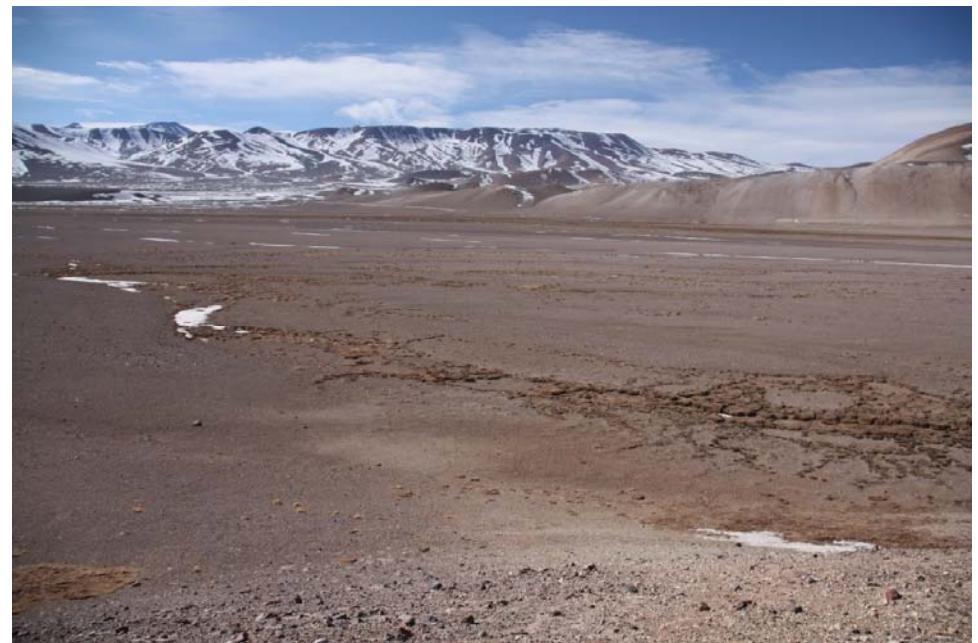
VI. Sector Valle Ancho (Estación N° 7 de acuerdo a recorrido incluido en la lamina 2).

Vista del sector valle Ancho extremo sur, donde se aprecia sistemas vegetacionales semi secos y muertos.

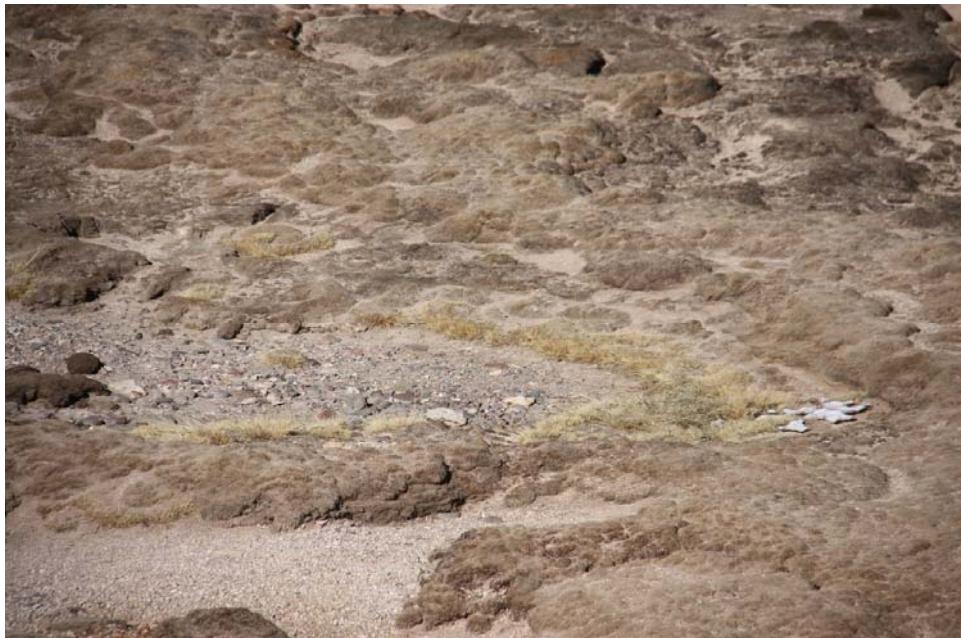
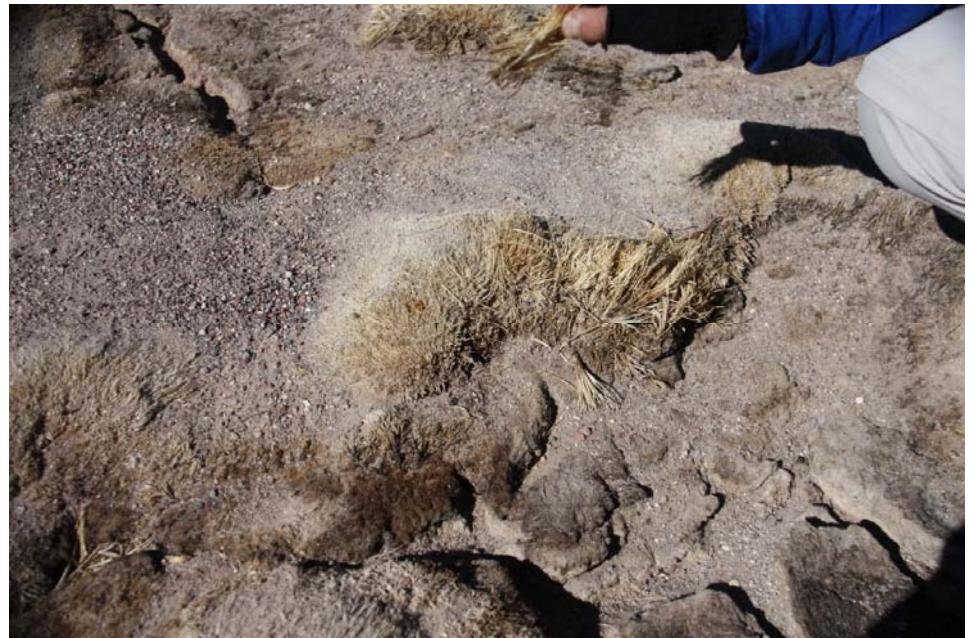
VI. Sector Valle Ancho (Estación N° 7 de acuerdo a recorrido incluido en la lamina 2).

Rastrojos de sistemas vegetacionales, se observan con porciones vivas y muertas.

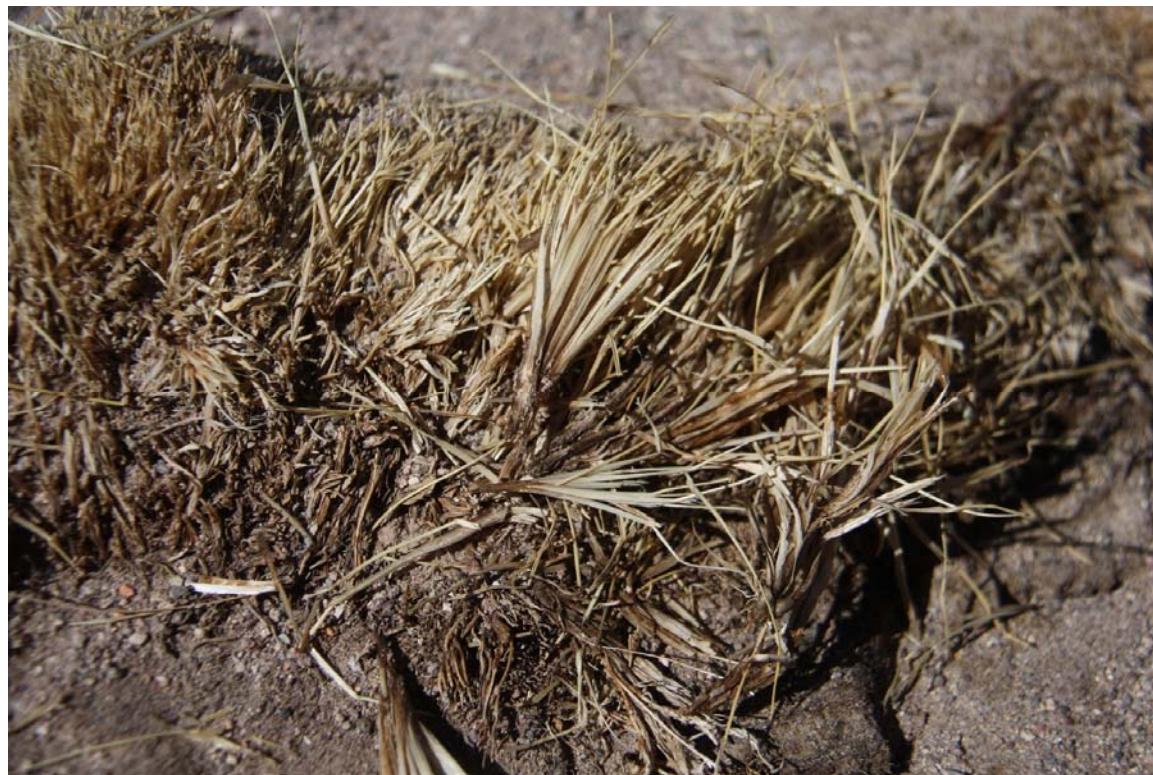
VI. Sector Valle Ancho (Estación N° 7 de acuerdo a recorrido incluido en la lamina 2).

Descripción de la fotografía:
Rastrojo vegetacional de muerte reciente.

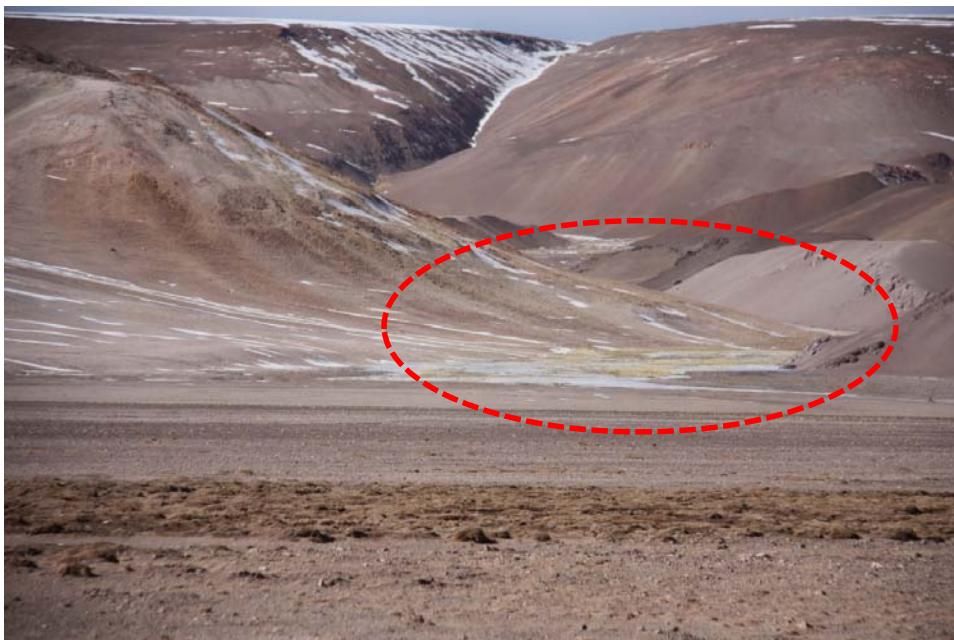
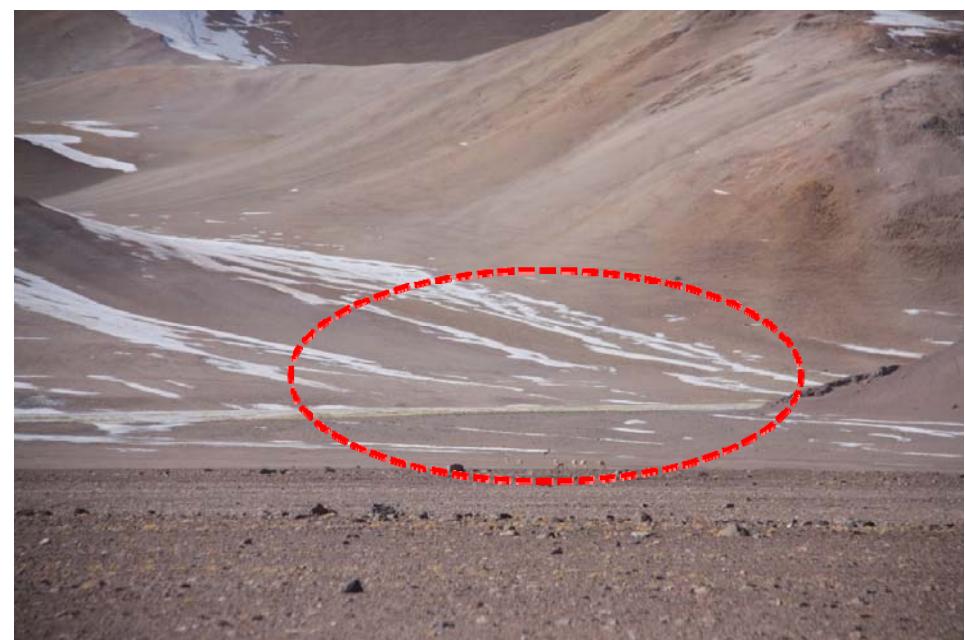
VII. Sector Valle Ancho (Estación N° 7 de acuerdo a recorrido incluido en la lama 2).

Rastrojos y mantillo de sistemas vegetacionales en el sector central del corredor. Al interior de línea segmentada se observa sistemas vegetacionales vivos, dependientes de aportes de quebradas laterales. En la foto de la izquierda a lo lejos se observa ejemplares de vicuñas.

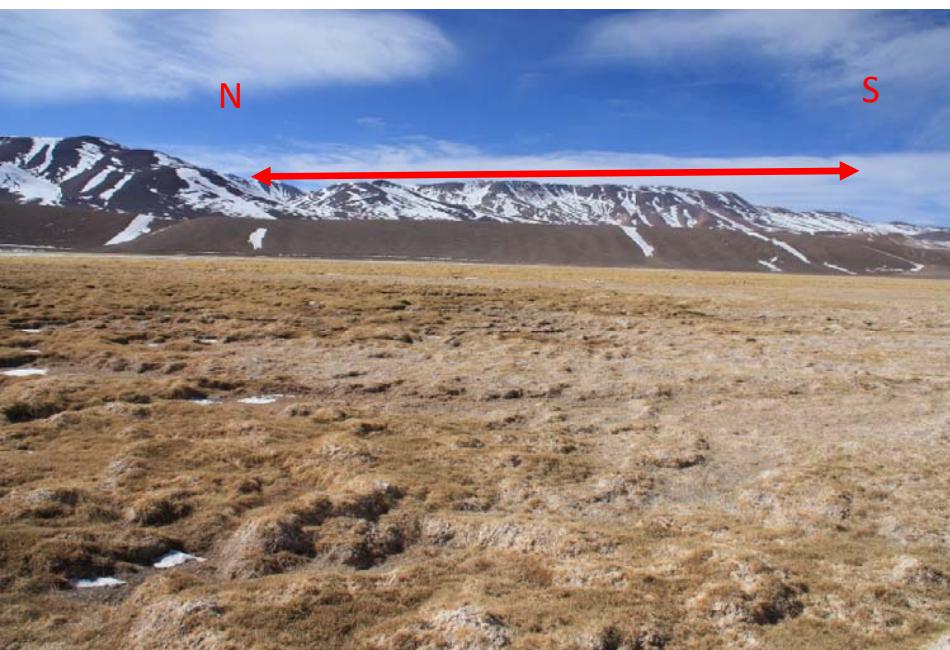
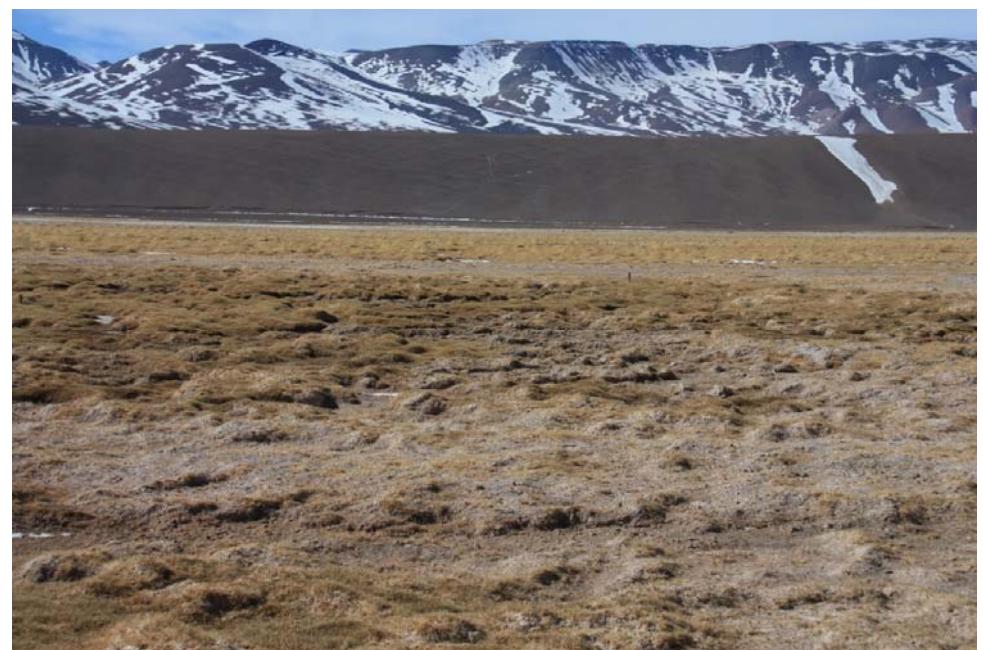
VIII. Sector Valle Ancho (Estación N° 10 de acuerdo a recorrido incluido en la lama 2).

Se visualiza un sector en donde cambian las condiciones de vitalidad de los sistemas vegetacionales de Valle Ancho. Se observan sectores predominantemente vivos (hacia el norte) y sectores predominantemente muertos (hacia el sur).

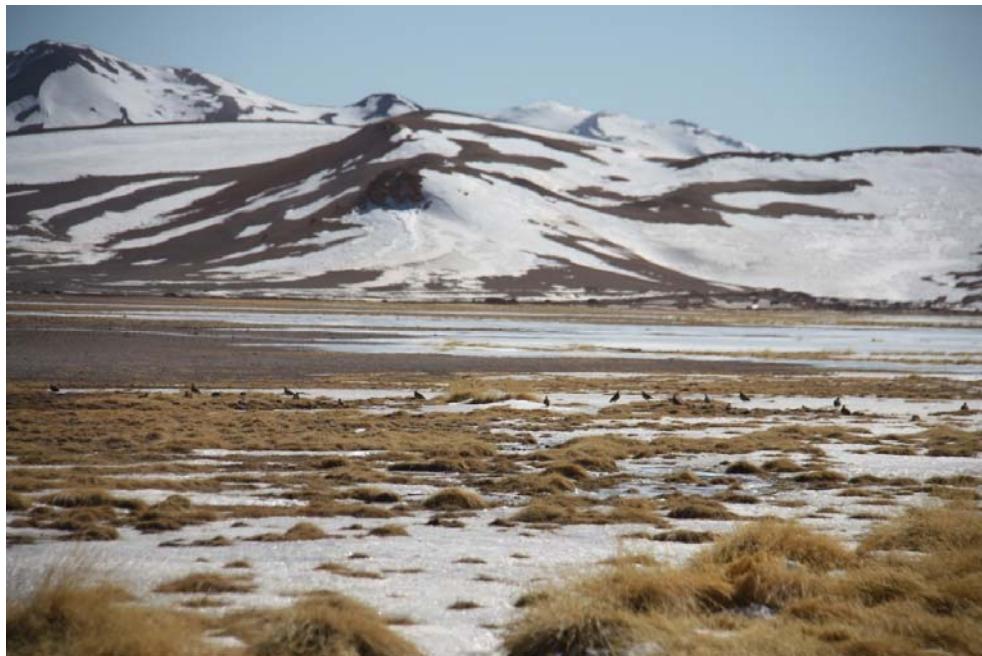
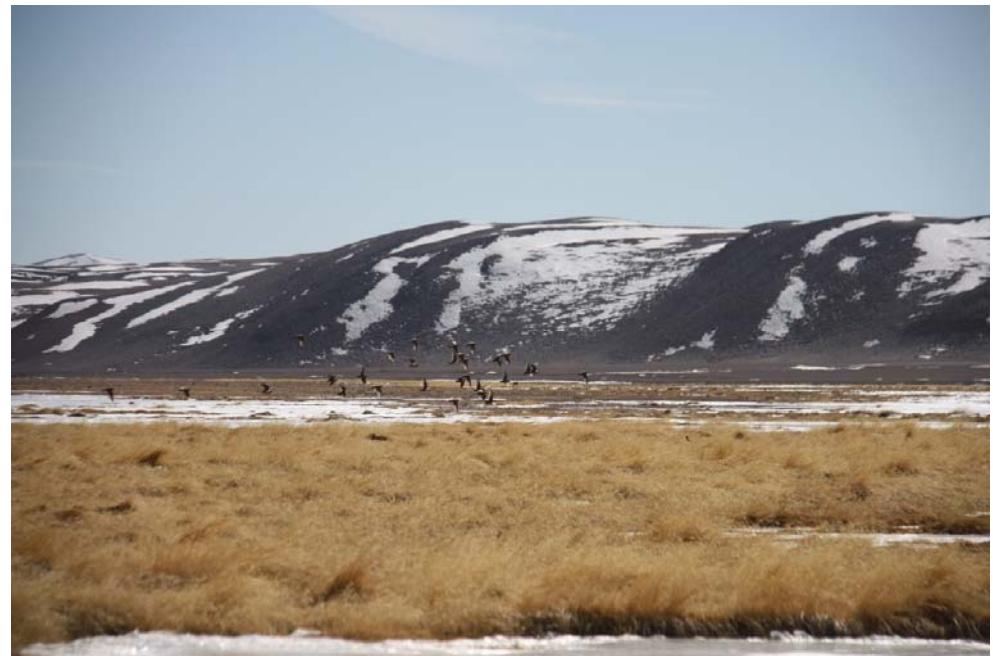
VIII. Sector Valle Ancho (Estación N° 11 de acuerdo a recorrido incluido en la lamina 2).

Sector de Valle Ancho, donde se aprecian sistemas vegetacionales principalmente vivos y ejemplares de aves.

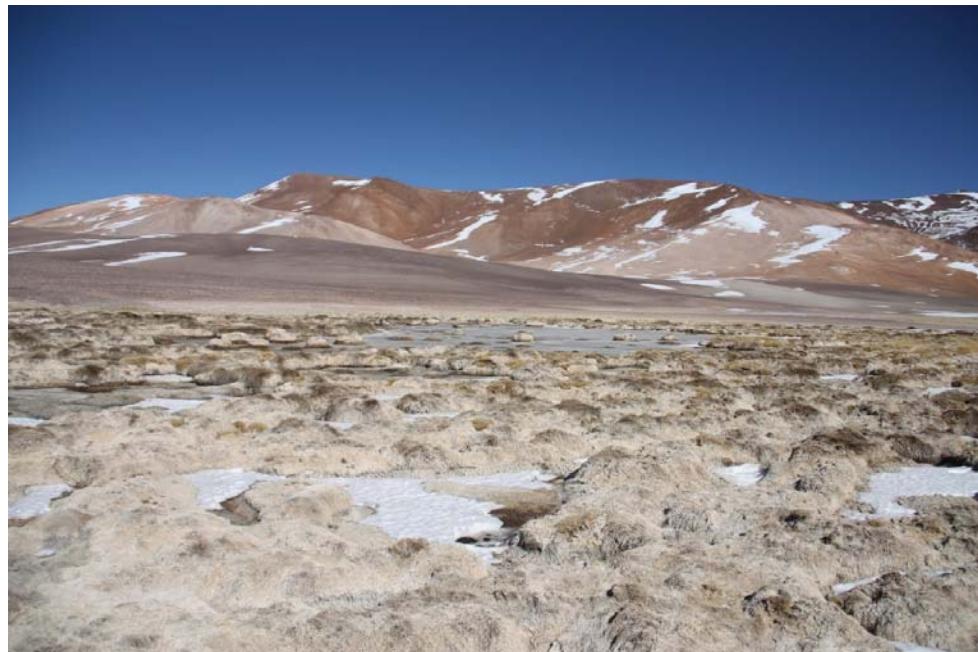
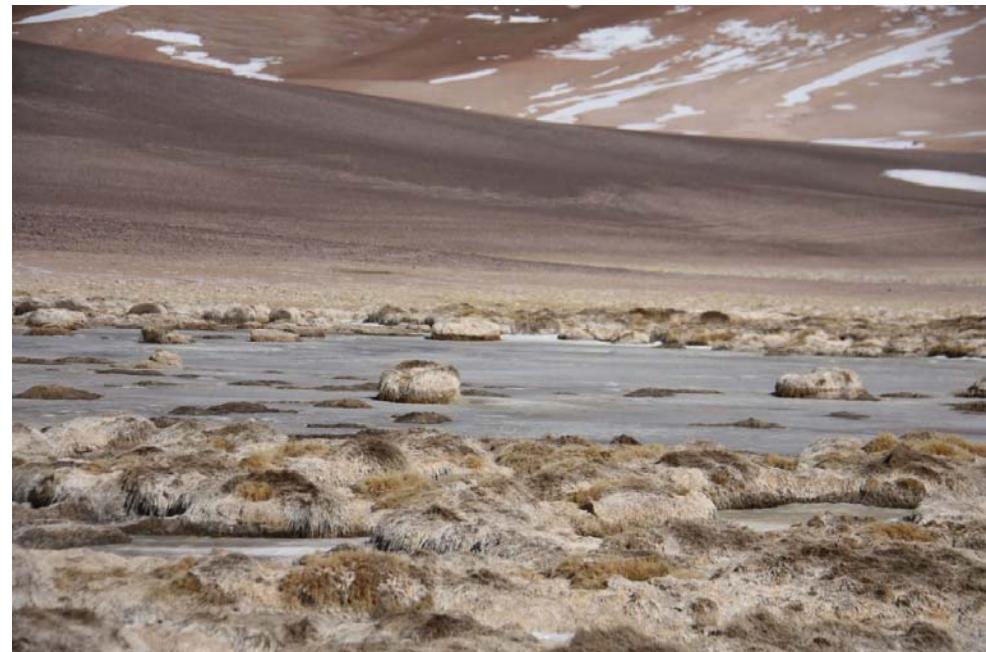
IX. Sector Valle Ancho (Estación N° 9 de acuerdo a recorrido incluido en la lamina 2).

Sector de Valle Ancho, localizado en el sector centro sur, donde se observan sistemas vegetacionales semi secos.

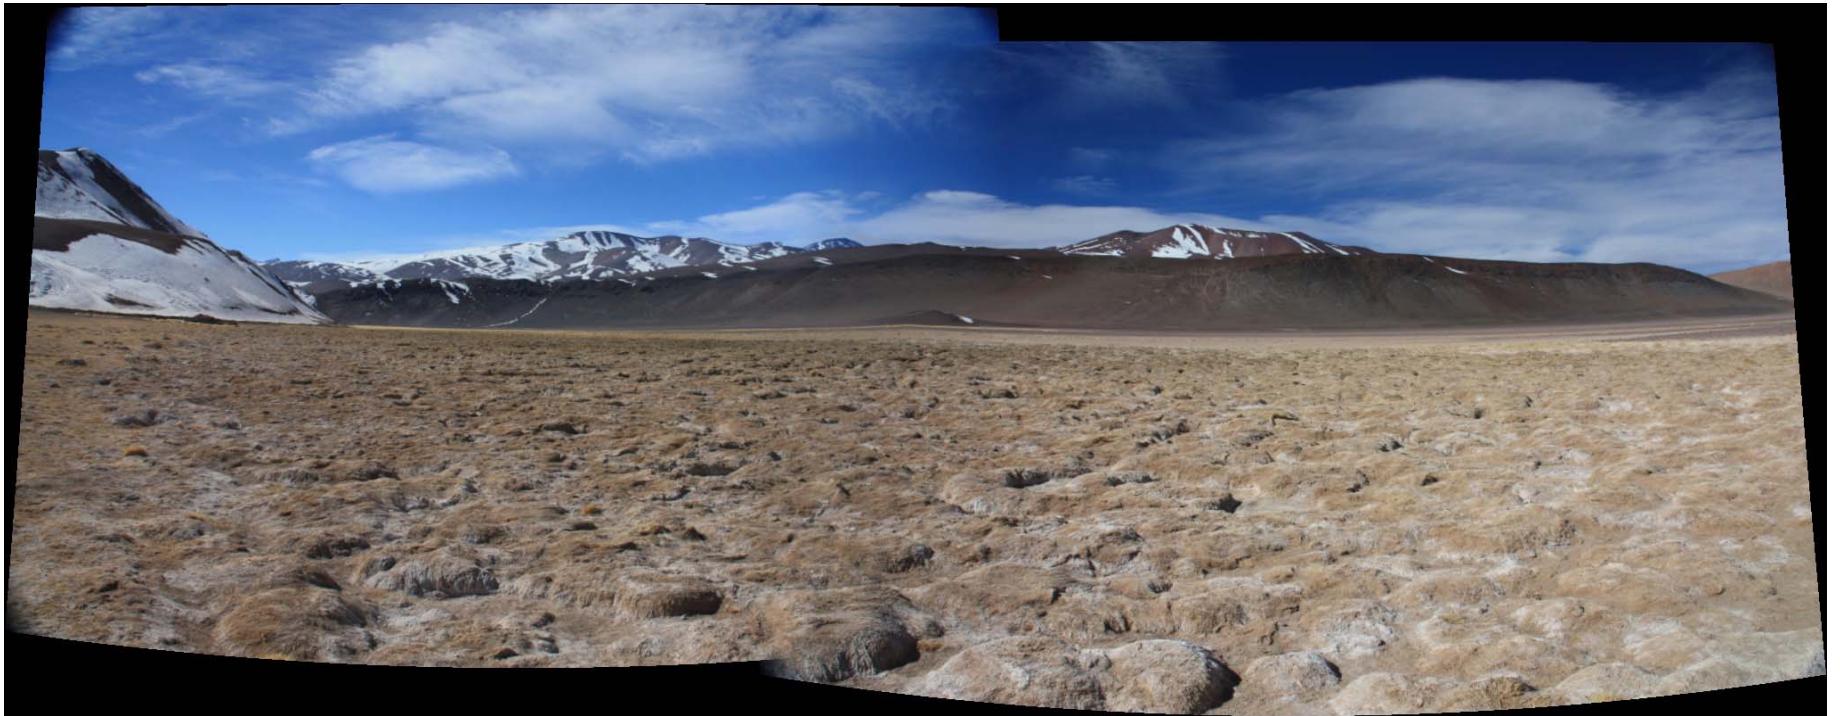
X. Sector Barros Negros (Estación N° 12 de acuerdo a recorrido incluido en la lamina 2).

Vista panorámica del sector Barros Negros en el extremo sur, donde se aprecia sistemas vegetacionales predominantemente muertos (en estado de rastrojos).

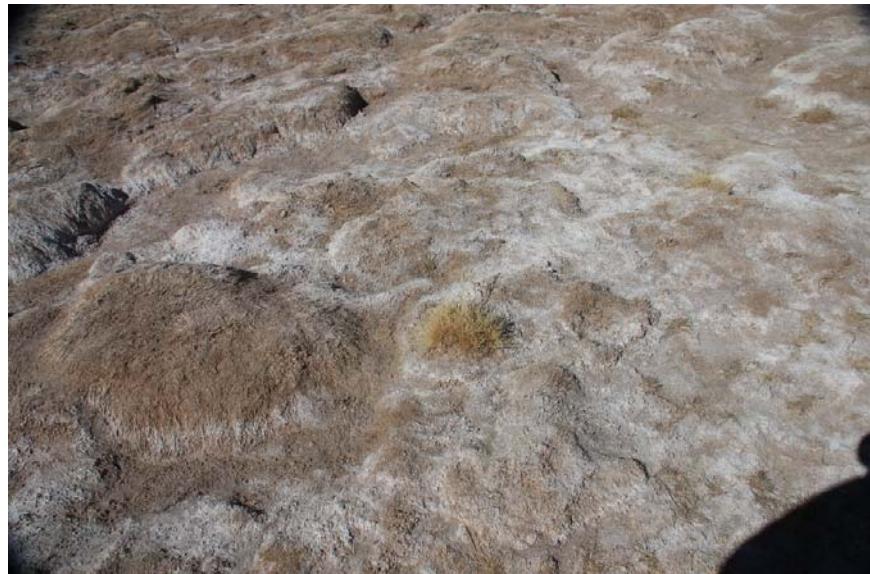
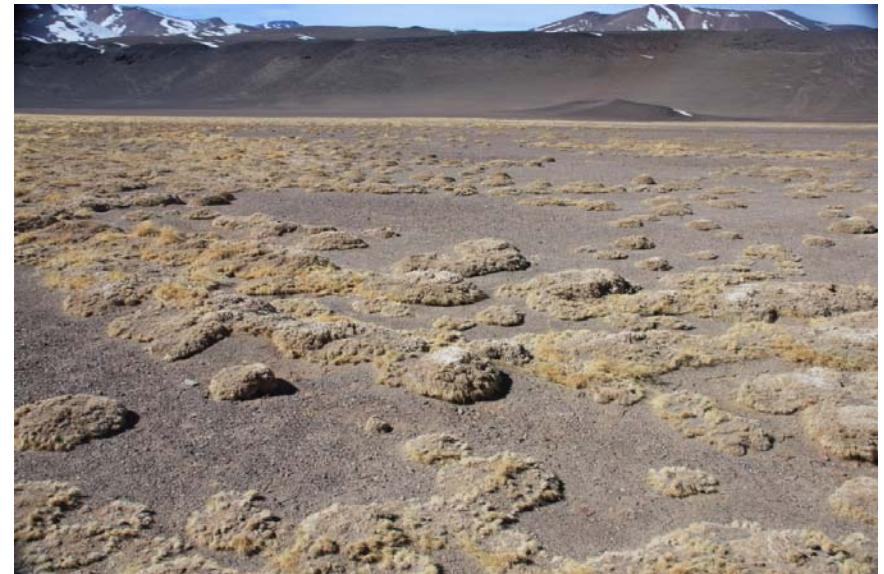
X. Sector Barros Negros (Estación N° 12 de acuerdo a recorrido incluido en la lama 2).

Sector de Barros Negros extremo sur, donde se aprecia sistemas vegetacionales predominantemente muertos (en estado de rastrojos).

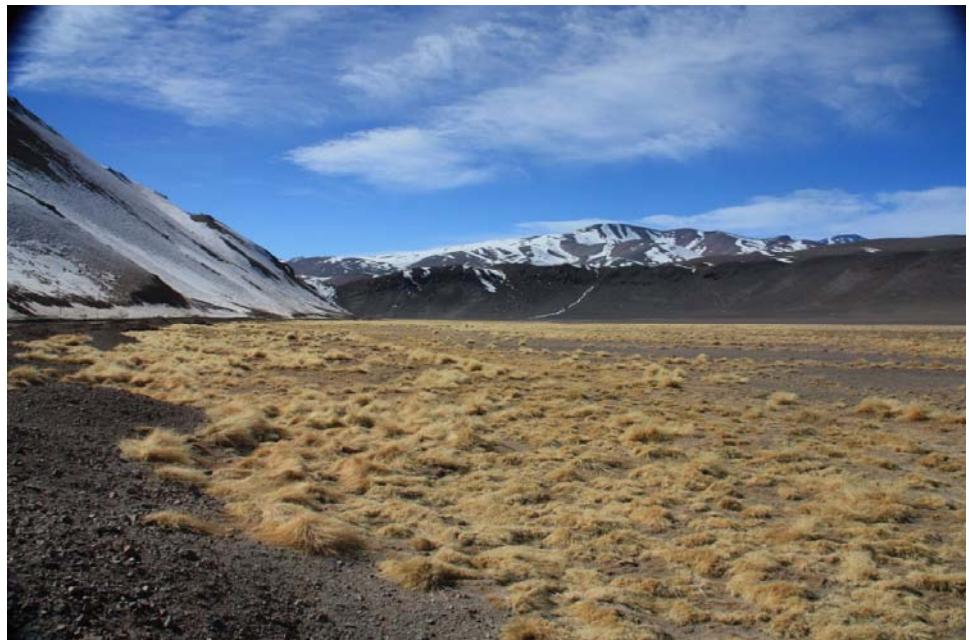
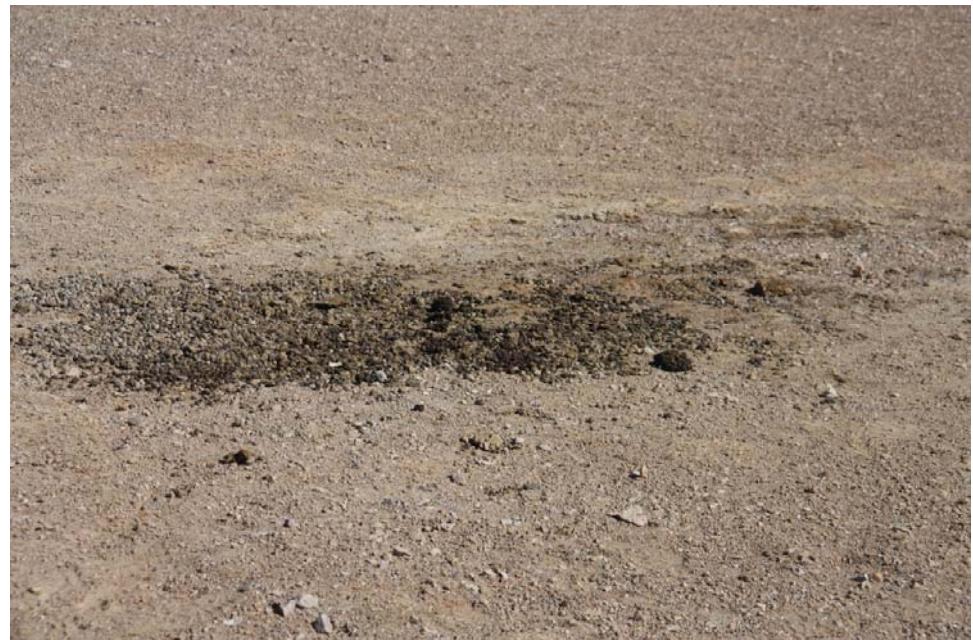
X. Sector Barros Negros (Estación N° 13 de acuerdo a recorrido incluido en la lamina 2).

Sector de Barros Negros aproximadamente al centro, donde se observan sistemas vegetacionales predominantemente vivos, en la fotografía a la izquierda y fecas de animales en la fotografía a la derecha

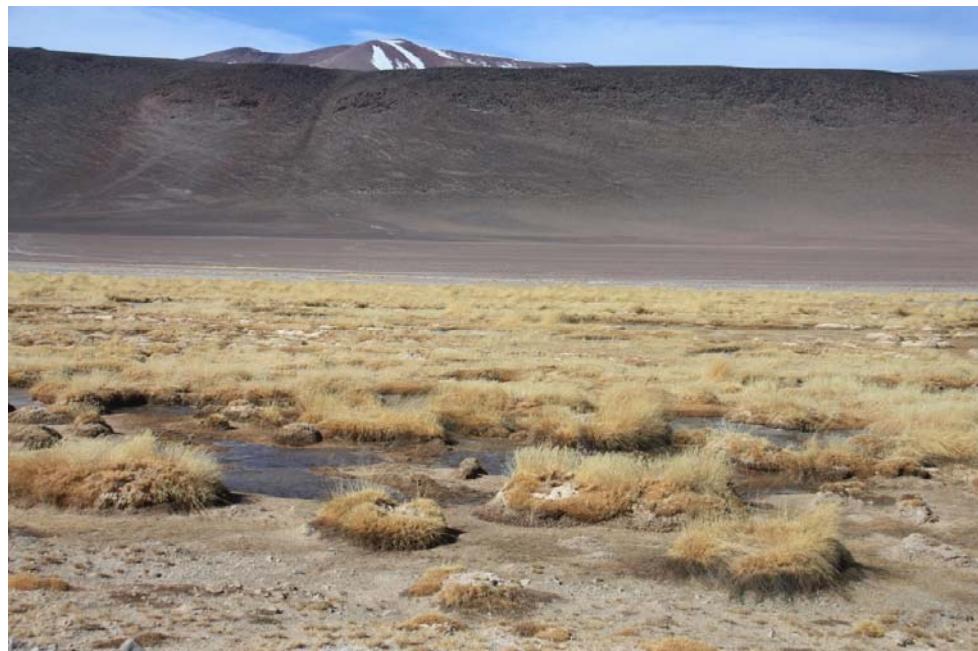
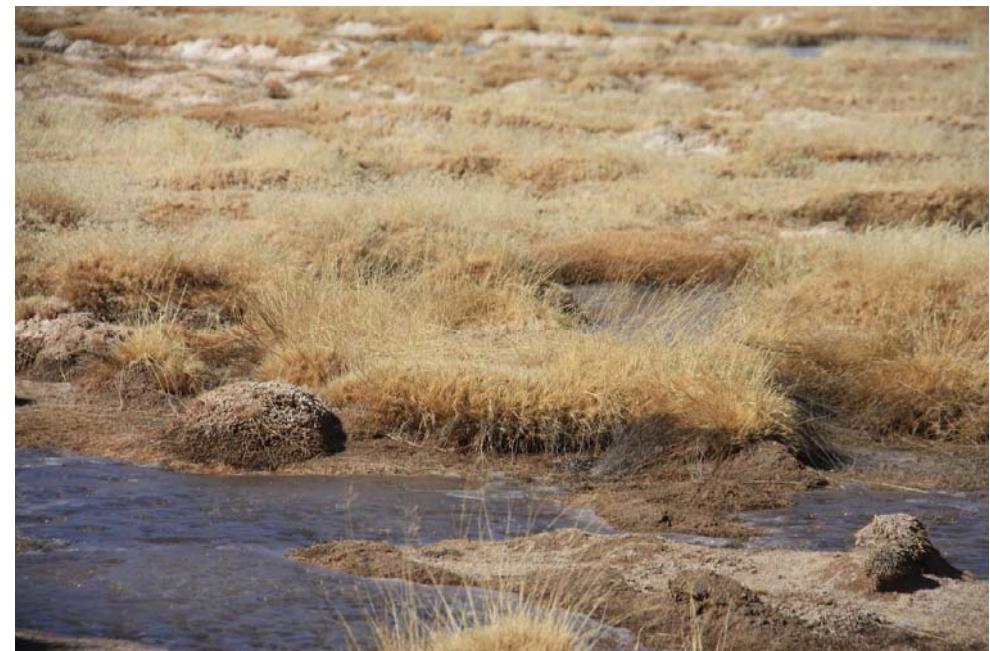
X. Sector Barros Negros (Estación N° 13 de acuerdo a recorrido incluido en la lama 2).

Sector central de Barros Negros, donde se observa sistemas vegetacionales predominantemente vivos. Se observan afloramientos de agua. Se evidencia, por las marcas de nivel, que el nivel de agua observado se encuentra aproximadamente 20 cm por debajo de la cota normal.

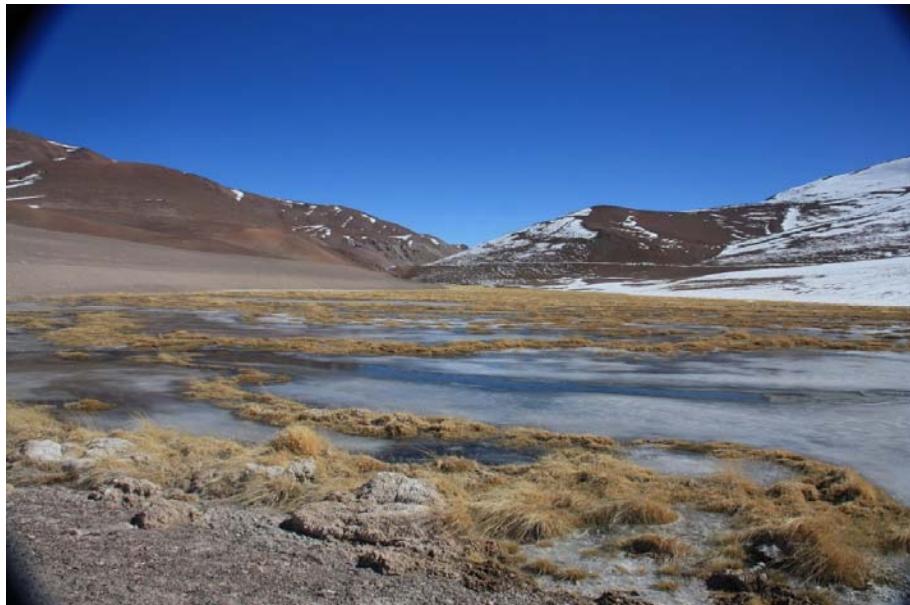
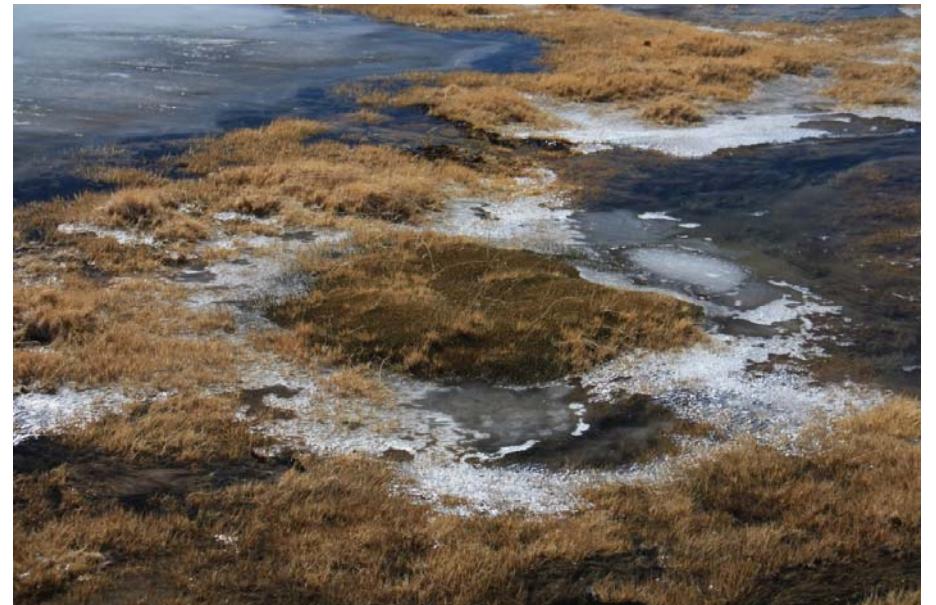
XI. Sector Vega Villalobos (Estación N° 14 de acuerdo a recorrido incluido en la lamina 2).

Vega Villalobos, donde se observa sistemas vegetacionales vivos, cuyo aporte de aguas son provenientes de la quebrada Villalobos.
Se observa en toda su superficie afloramiento de abundante agua, escurriendo en dirección la subcuenca Ciénaga Redonda.

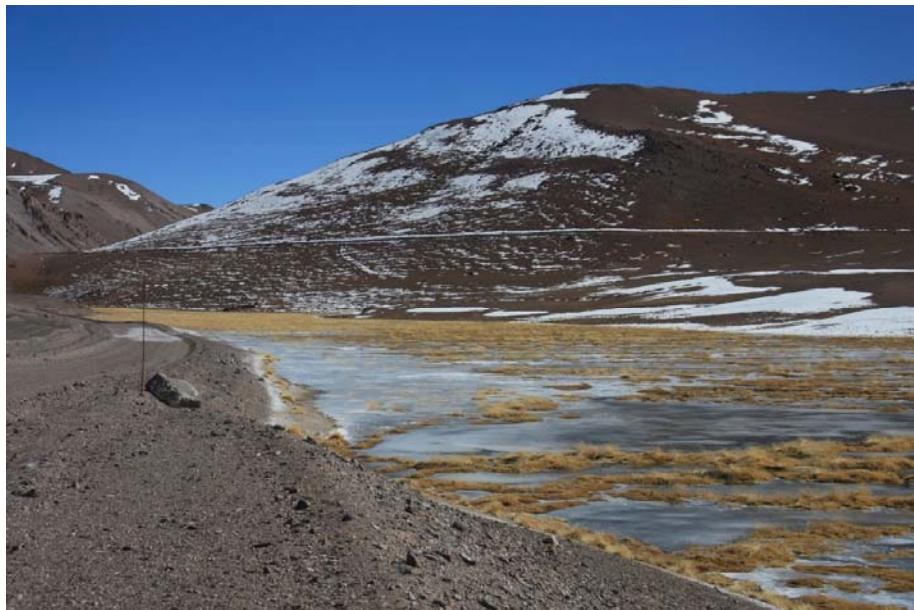
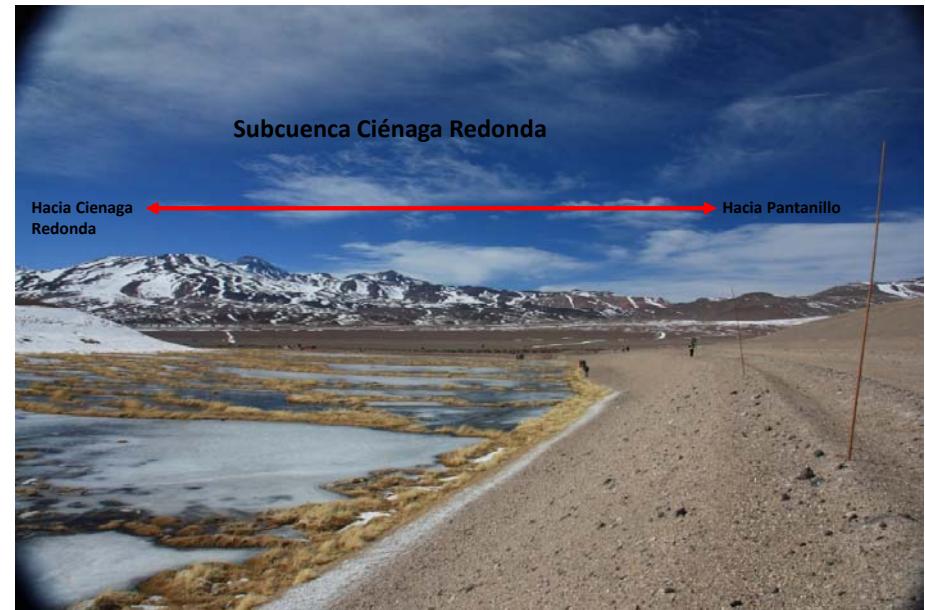
XI. Sector Vega Villalobos (Estación N° 14 de acuerdo a recorrido incluido en la lamina 2).

Vega Villalobos, donde se observa vista hacia aguas arriba en la fotografía a la izquierda y vista hacia aguas abajo en la fotografía de la derecha.

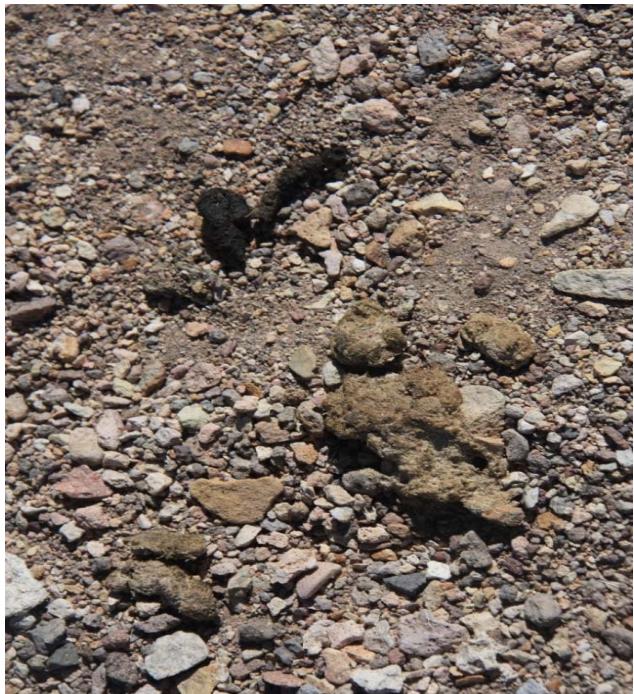
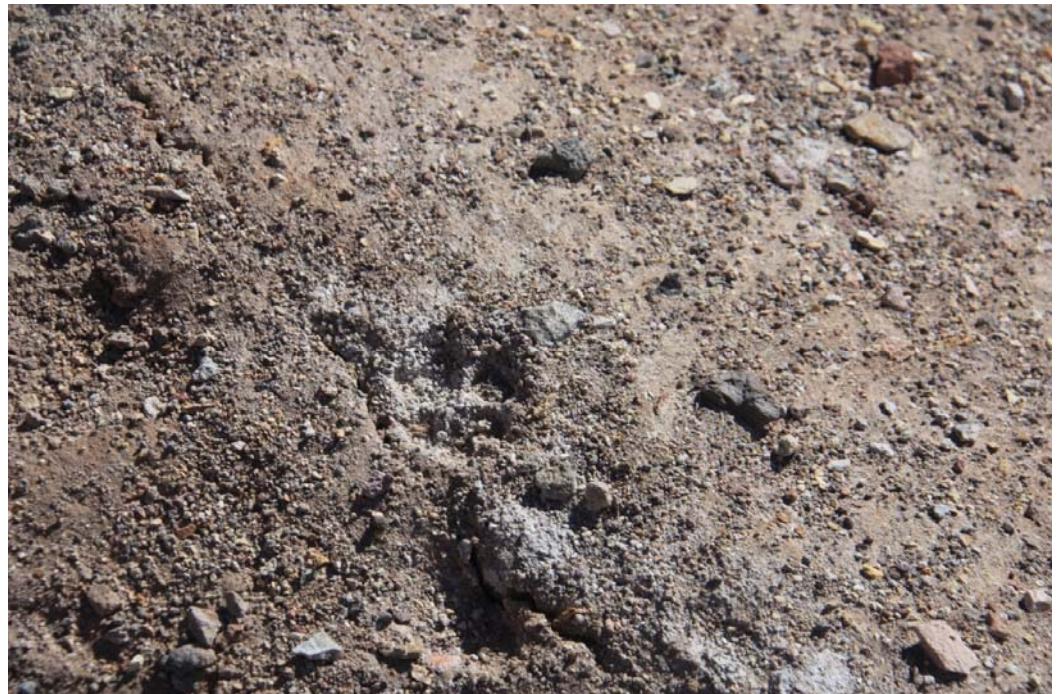
XI. Sector Vega Villalobos (Estación N° 14 de acuerdo a recorrido incluido en la lamina 2).

Fecas de animales en la fotografía de la izquierda y huellas de animales en la fotografía de la derecha.

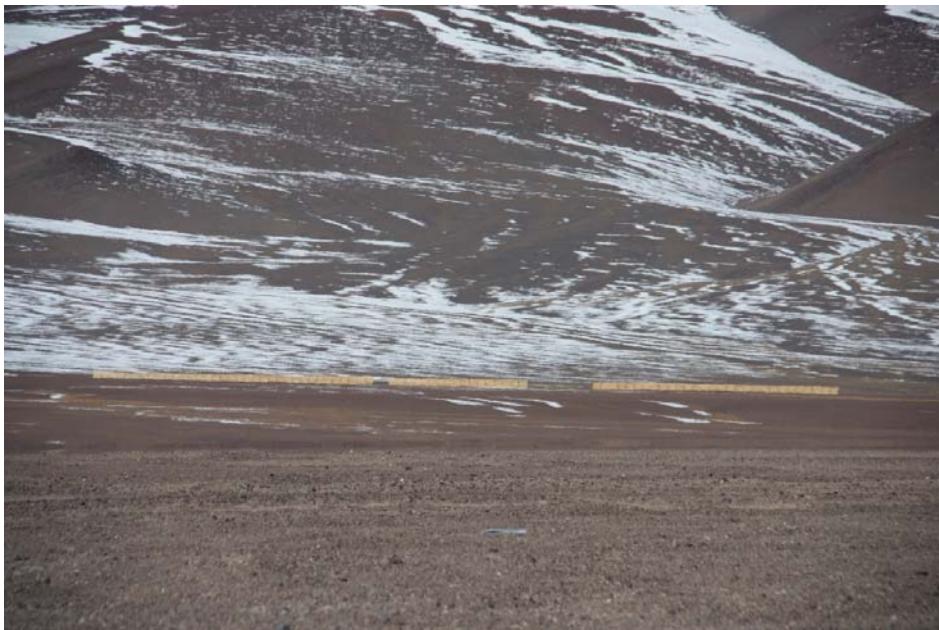
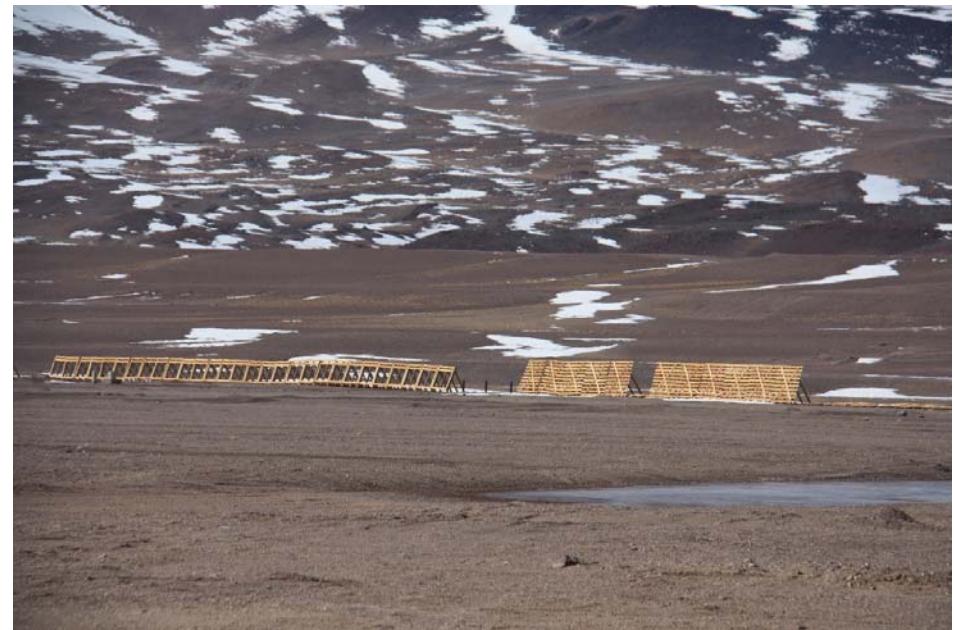
XII. Camino de vega Villalobos a Cienaga Redonda

Barreras de contención de nieve instaladas por Compañía Minera Maricunga, visualizadas en el trayecto de la Vega Villalobos a Cienaga Redonda.

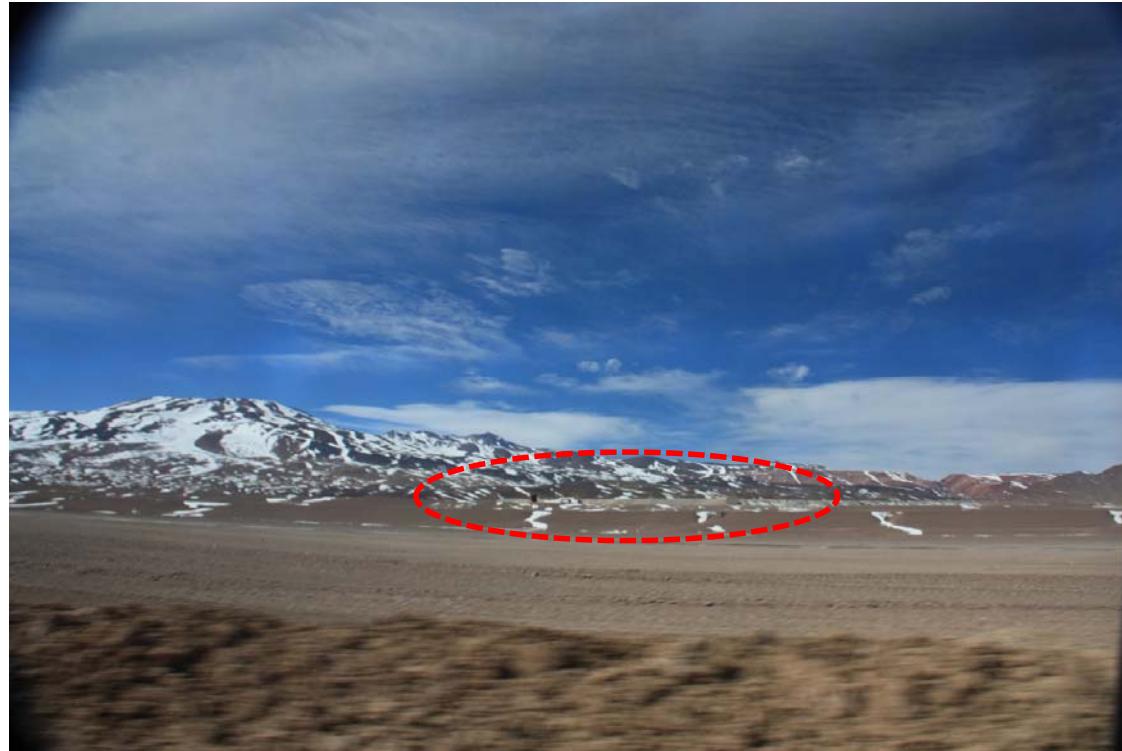
XII. Camino desde vega Villalobos a Ciénaga Redonda

Restos de instalaciones del proyecto minero Marte, ubicado aproximadamente 600m, aguas arriba de Ciénaga Redonda, visualizado desde el camino.

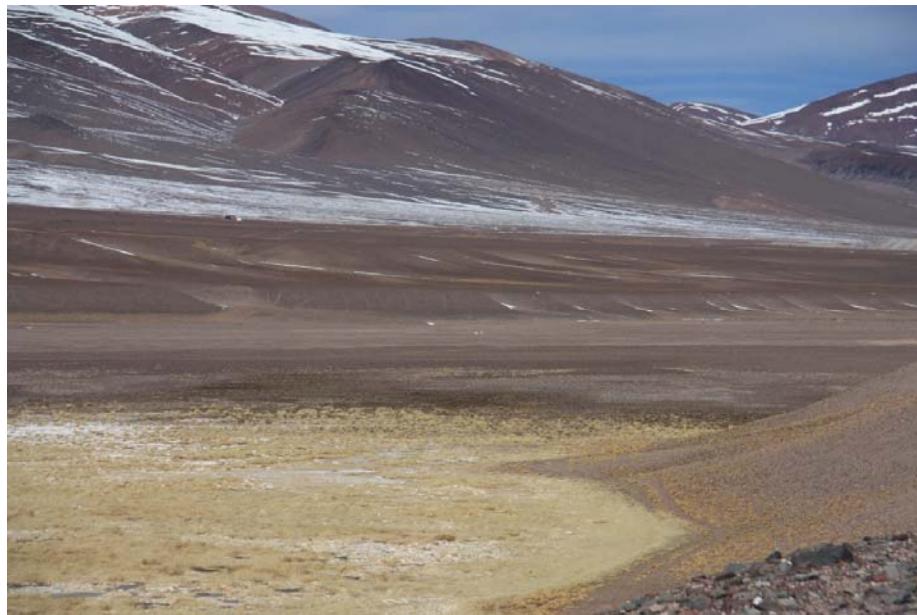
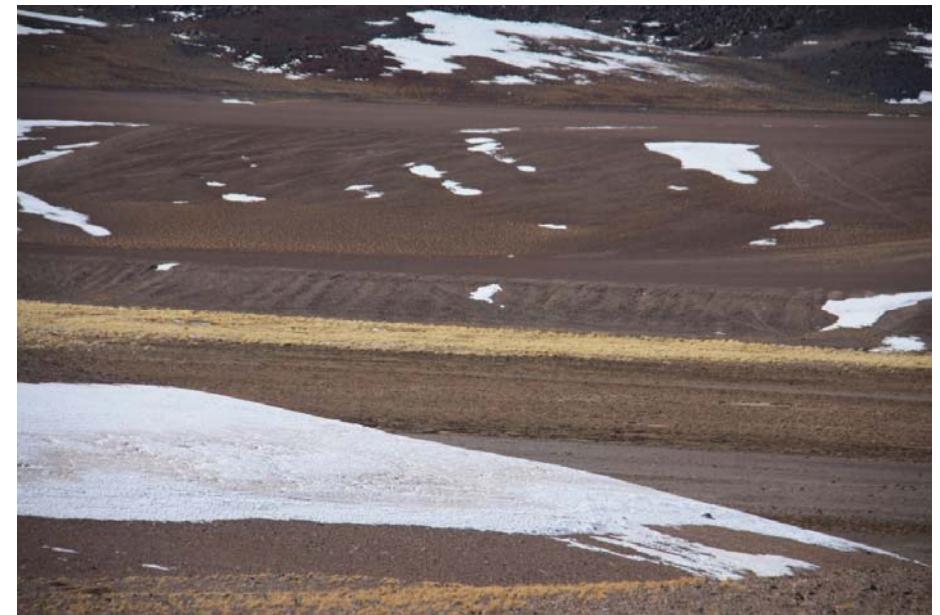
XIII. Sector Ciénaga Redonda (Estación N° 15 de acuerdo a recorrido incluido en la lamina 2).

Vistas del extremo sur de la vega, el que se observa degradado, sin presentar vegetación, solo materia orgánica en descomposición.

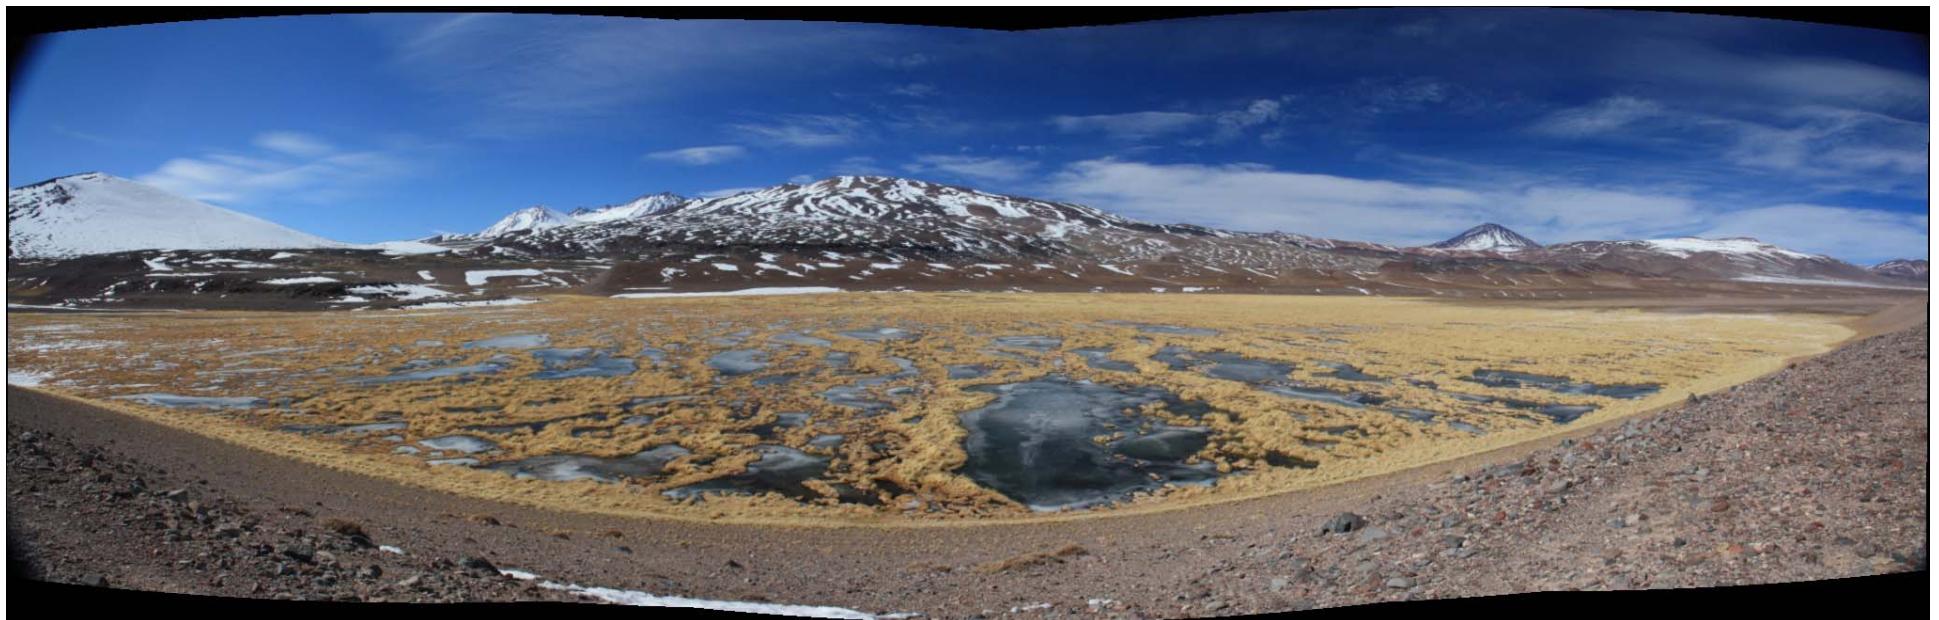
XIII. Sector Ciénaga Redonda (Estación N° 15 de acuerdo a recorrido incluido en la lamina 2).

Vista panorámica de la Vega Ciénaga Redonda, donde se observan abundantes afloramientos de agua. El extremo sur de la vega se observa degradado, sin presentar vegetación, solo materia orgánica en descomposición; el resto de la vega presenta formaciones vegetacionales vivas.
