INFORME COMPLEMENTARIO
DESCRIPCIÓN DE FALLA – UNIDAD CTM2
17 JULIO, 2014

Nombre Titular	E-CL S.A.
Nombre Central	Central Térmica Mejillones – Unidad CTM2
Fecha de Informe	19 de Agosto, 2015

SISTEMA DE GESTIÓN
INFORME DE FALLA
TUBOS DE CALDERA CTM-2
ZONAS: Tubo Plenum – Tubo en colector 1.42
Fecha del suceso 17.07.2014

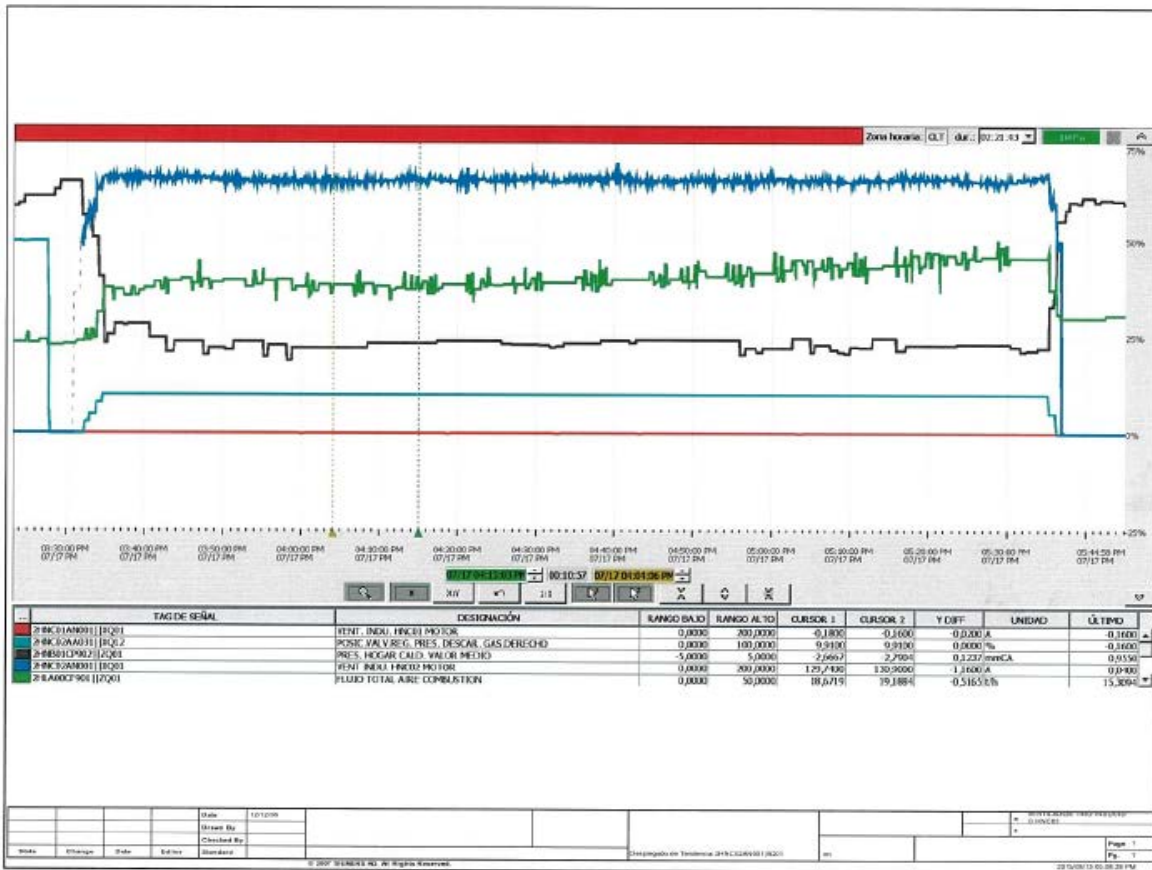
Figura N°1
Parámetros Operacionales en Caldera Unidad CTM2
Día 17 de julio 2014, entre las 03:30 y 06:45 PM

el caso de este evento, el día 17 de julio del 2014 entre las 15:30 y 17:36 horas se aumentó el flujo de aire natural de 11 ton/hora a 21 ton/hora al momento de poner en servicio el VTI N°2 y abrir el Dámper de Control del VTI N° 2 de 0% a 10%. Estas maniobras operacionales modificaron la presión al interior de la caldera, pasando de una presión positiva de 1,5 mm columna de agua a una presión negativa de 3,0 mm columna de agua. Esta presión negativa permite el aumento del aire ambiente que ingresa al interior de la caldera.

En esta figura se puede apreciar como el flujo de aire (línea de color verde) aumenta a casi el doble en el periodo comprendido entre las 15:30 y 17:36 horas; también se puede apreciar que el VTI N°2 (línea de color azul) entra en funcionamiento y el VTI N°1 (línea de color rojo) permanece sin operar. Finalmente, a partir de las 17:36 horas el VTI N°2 deja de operar y el flujo de aire disminuye. En el Anexo 2 se presenta esta misma figura con una mejor resolución para facilitar su entendimiento.

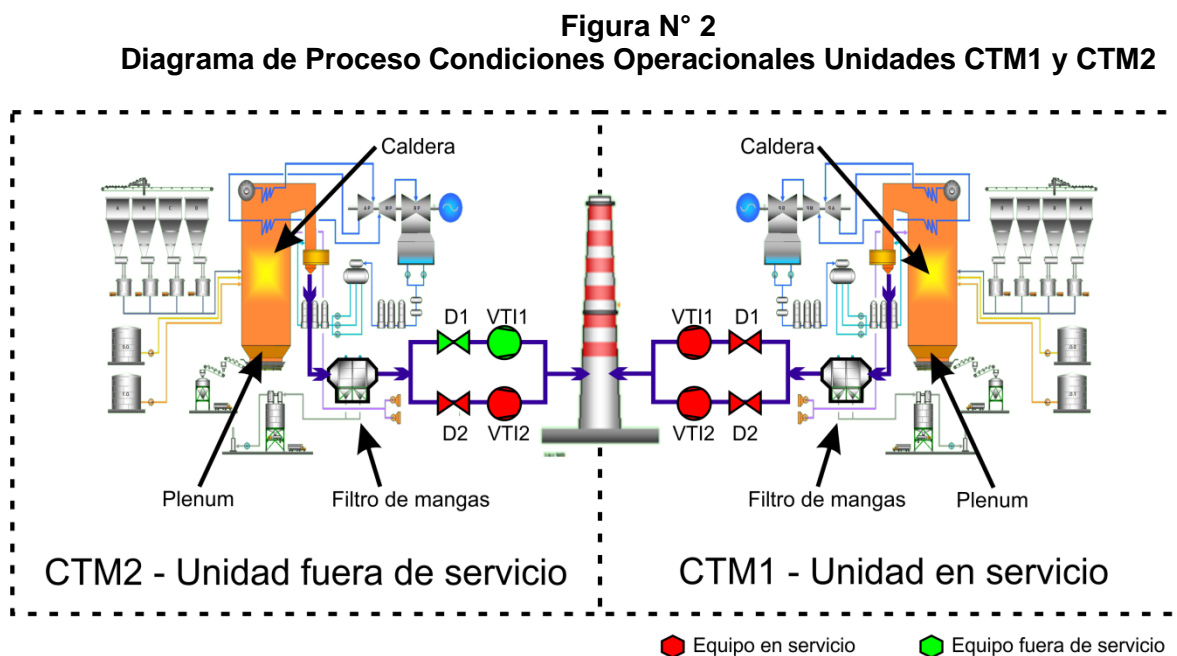
En la figura anterior, en el sector del lado izquierdo se ha representado la unidad CTM2, donde la caldera corresponde a la figura de color naranja y en la cual se identifica el sector del Plenum (parte baja de la caldera) donde se produjo la rotura de tubos de caldera. En el mismo diagrama

se indica para la unidad CTM2 que el ventilador de tiro inducido N°2 (VTI2) está en servicio y el VTI1 está fuera de servicio.

Durante el día 17 de julio a partir de las 15:30 horas se pone en servicio el VTI2, generando un aumento en el flujo de aire que sale de la caldera por la parte superior, se conduce hacia los filtros de manga y finalmente alcanza la chimenea común de ambas unidades generadoras. Las líneas de color morado, en el diagrama, representan el sentido de movimiento del flujo de aire desde la caldera de CTM2 hacia la chimenea.

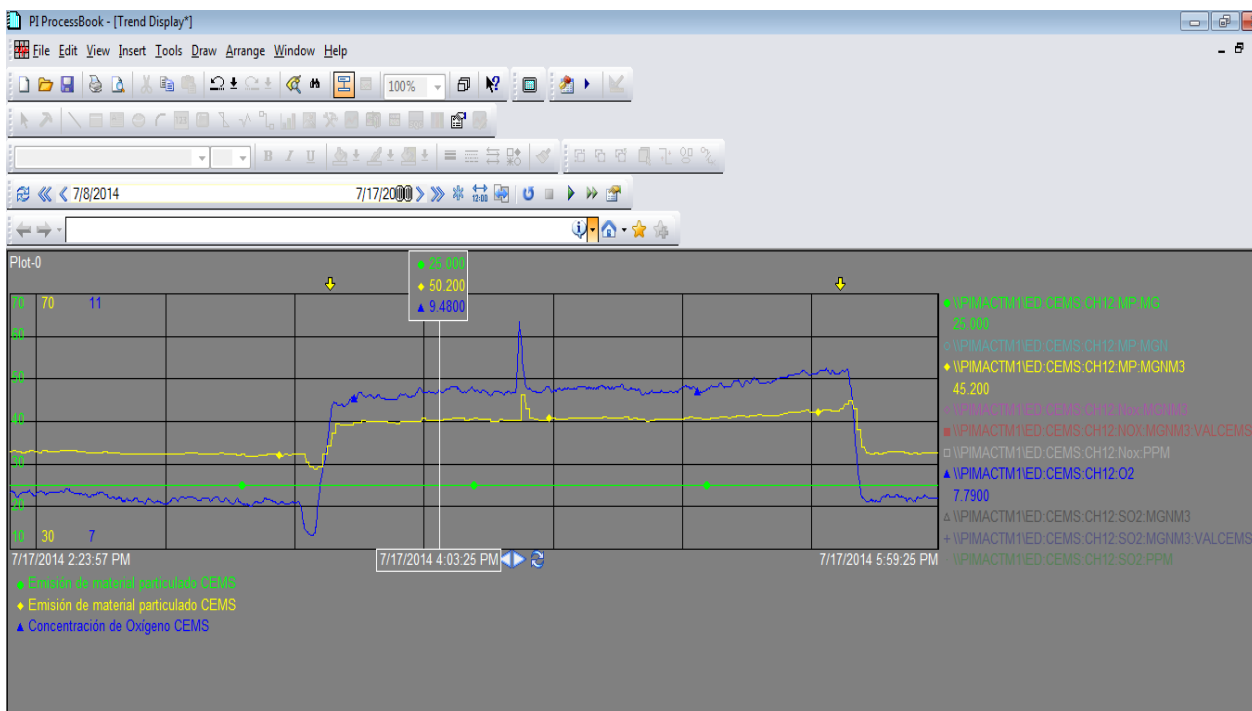
Figura N°3
Mediciones de Oxígeno y Material Particulado CEMS Unidades CTM1-2
Día 17 de Julio 2014

La Figura N° 3 muestra el porcentaje de oxígeno (línea azul), las emisiones de MP en mg/m³ (línea verde) y, de MP en mg/m³N y corregido al 6% de oxígeno (línea amarilla) para el día 17 de julio entre las 02:30 PM y las 06:00 PM obtenida del software PI System. Esta misma información se puede construir con los valores reportados en la planilla minuto a minuto del Tercer Periodo del año 2014.

De esta figura, es posible obtener las lecturas puntuales de los valores para 3 instantes representativos: antes de las 15:30 horas, a las 16:00 horas, y después de las 17:30 horas. La Tabla N°1 muestra estos valores.

Con los antecedentes anteriores (Figura N°3 y Tabla N°1) se observa que las emisiones de MP medidas en mg/m³ (línea verde) se mantienen durante todo el periodo analizado (14:30 a 18:00 horas) en torno a los 25 mg/m³, con lo cual se demuestra que no existió una variación (aumento

ni dilución) al existir un mayor porcentaje de oxígeno (mayor flujo de aire). Sólo existe variación (aumento) cuando el MP es corregido al 6% de oxígeno; por lo cual, la superación del límite normado sólo obedece a la corrección por oxígeno y no a un aumento real de la emisión de material particulado.

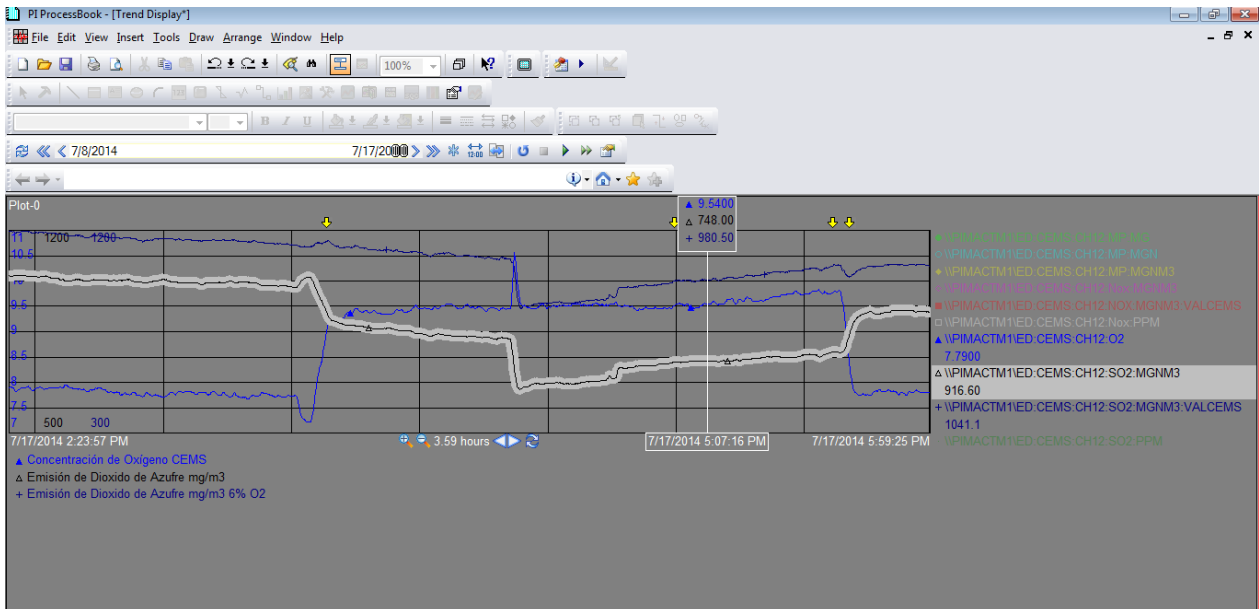
Figura N°4
Mediciones de Oxígeno y Dióxido de Azufre CEMS Unidades CTM1-2
Día 17 de Julio 2014

Por otra parte, para el mismo periodo analizado los gases SO₂ y NO_x si muestran una variación en sus concentraciones (dilución) al existir un mayor porcentaje de oxígeno (mayor flujo de aire), la cual una vez corregida al 6% de oxígeno, mantiene los niveles de concentración similares a los valores existentes antes del aumento de oxígeno. Las Figuras N°4 y N°5 muestran esta situación para SO₂ y NO_x respectivamente.

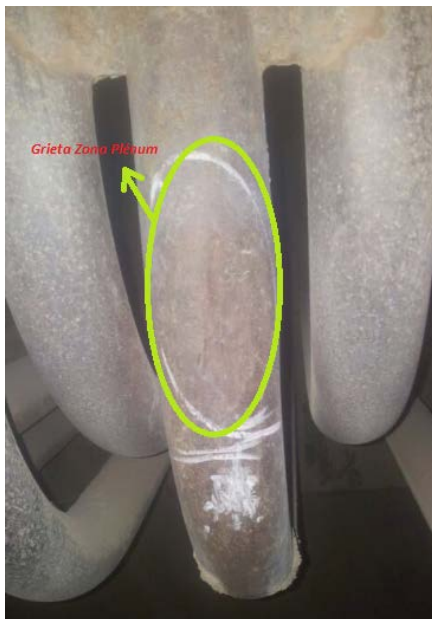
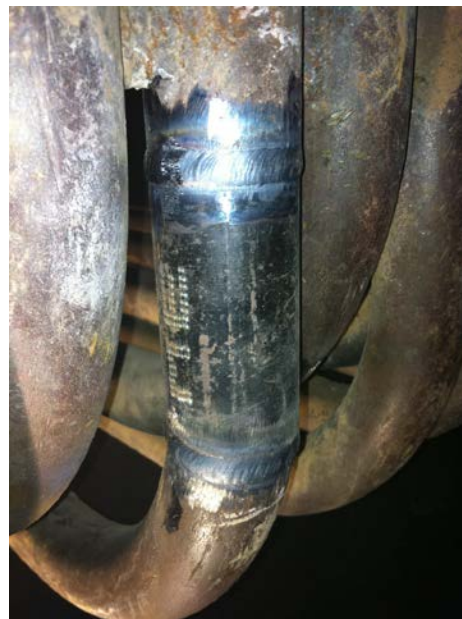
TIPO DE REPORTE	<input checked="" type="checkbox"/> FALLA <input type="checkbox"/> REPARACION <input type="checkbox"/> MODIFICACION <input type="checkbox"/> OTRO: _____	OT: 80139611 EOH: XXXXX
DESCRIPCION	<ul style="list-style-type: none"> Miércoles 16 de Julio, se retira caldera a las 12:30 por rotura de tubo zona plenum. Jueves 17 de Julio, se comienzan trabajos previos a la reparación de los tubos rotos. Sábado 19 de Julio a las 08:30 h de entrega caldera a operaciones. Se estima sincronizar a las 20:00 h. 	
ACCIONES REALIZADAS	<p>Las siguientes, son las acciones realizadas en la reparación de los tubos:</p> <ul style="list-style-type: none"> Se detecta primeramente rotura de tubos en zona plenum (foto 1). Posteriormente se observa que existe rotura en sector del penthouse, específicamente en unión tubo pared trasera con colector 1.42. Anexo a lo descrito anteriormente, se solicita retirar escoria en zona de los quemadores nivel 1, 2 y 3. Para ello se arman andamios. Se cambia niple en llegada colector 1.42, se realiza inspección a otros tubos de la zona sin encontrar indicaciones. Gammagrafia O.K. Se cambia niple en zona tubo roto de plenum (Gammagrafía O.K.) y se recapan tubos dañados, según informe predictivo. Los daños en los tubos del plenum corresponden a golpes con herramientas utilizadas en la remoción de escoreamientos.

Foto 1: Grieta tubo en zona del Plenum y niple instalado

RECOMENDACIONES	
<ol style="list-style-type: none">1. Programar cambio de colector 1.42.2. Mantener en observación los tubos del plenum que están con daño mecánico.3. Evitar el daño mecánico de tubos durante la limpieza de escorreamientos.	
FOTOS Y DIAGRAMAS

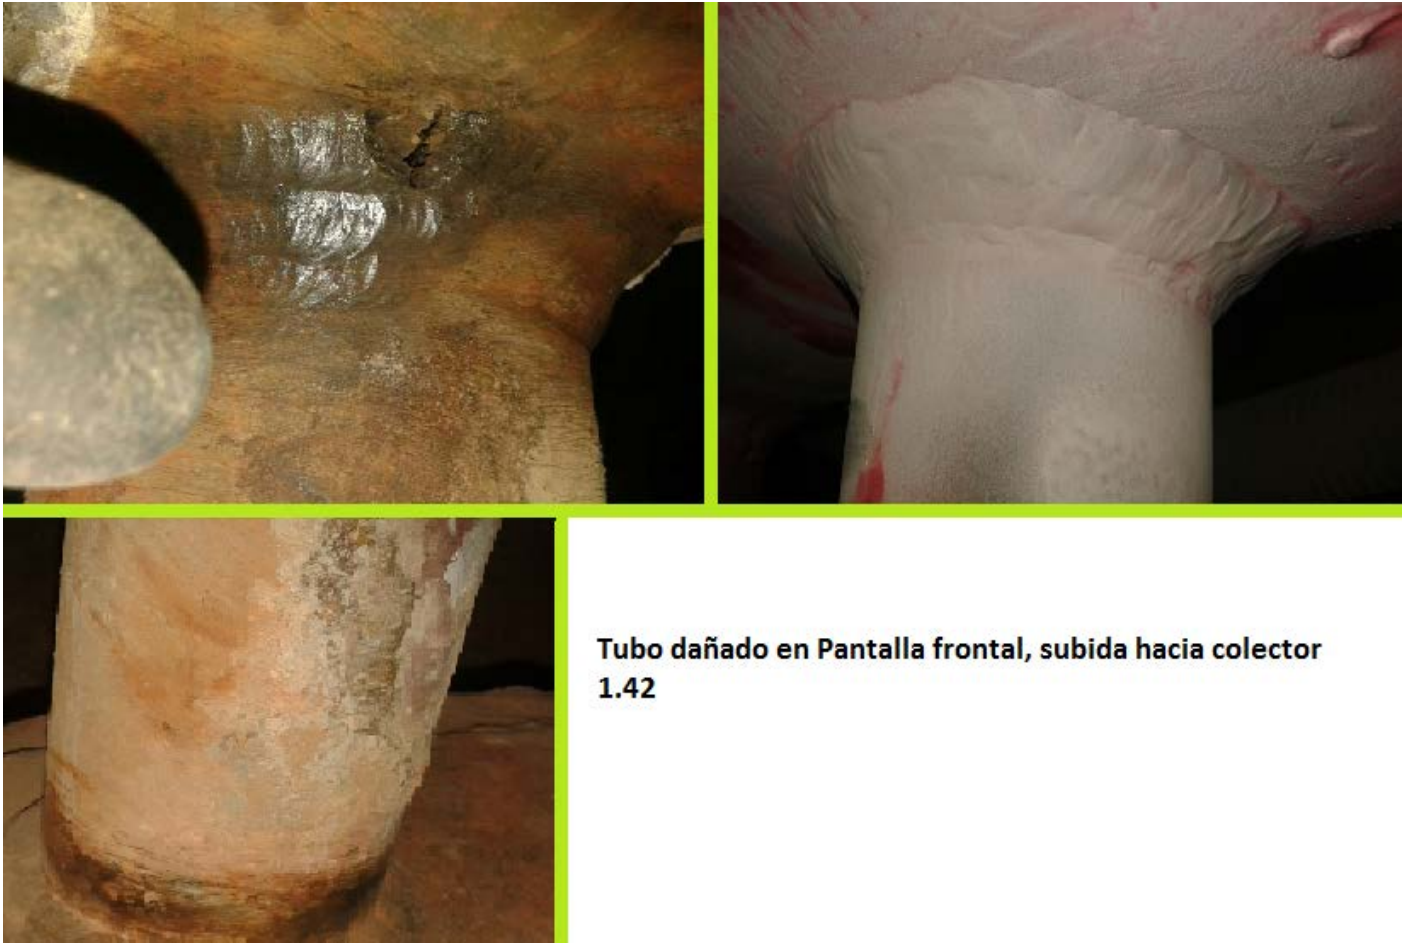
Tubo dañado en Pantalla frontal, subida hacia colector 1.42

Foto 2: Tubo roto en colector 1.42
