## Anexo fotográfico.

Planta Ingemedical, Gorbea, Región de La Araucanía.

Martes 22 de Septiembre del 2015.

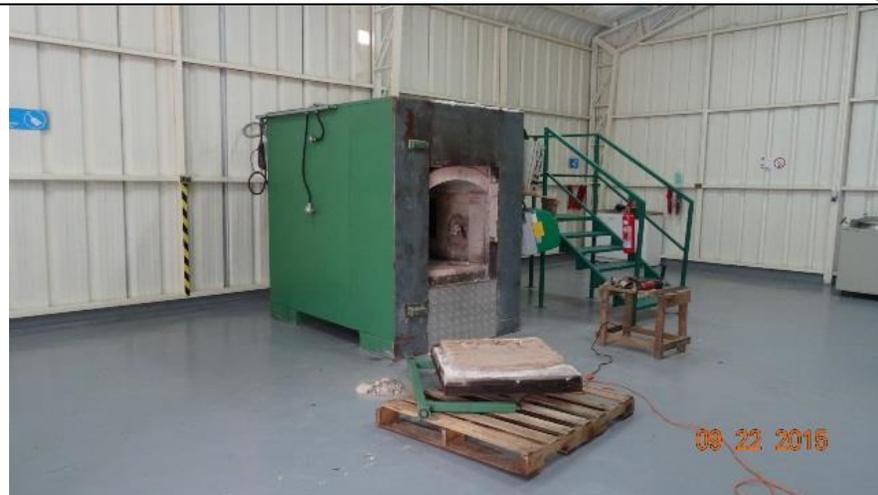
**Fotografía 1.** Fecha: 22/09/2015  
**Comentarios:** En la fotografía se puede observar el desarme del incinerador en su parte frontal, incluso la puerta se encuentran en el piso del galpón de residuos clínicos.

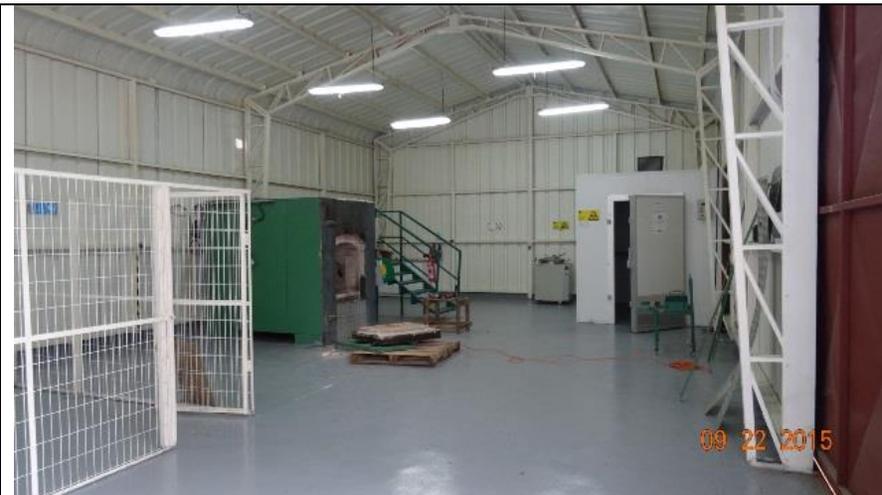
**Fotografía 2.** Fecha: 22/09/2015  
**Comentarios:** Interior del galpón de Residuos Clínicos, se puede observar que al interior del galpón no hay acopio de residuos.

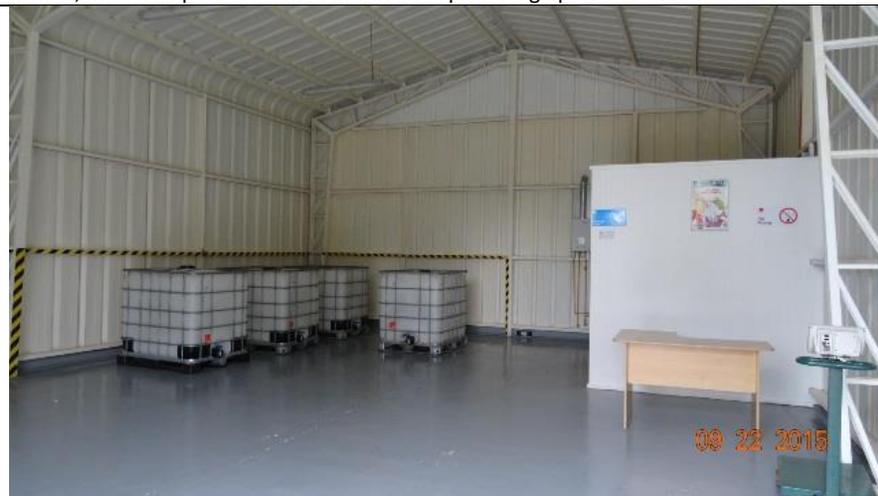
**Fotografía 3.** Fecha: 22/09/2015  
**Comentarios:** Interior del galpón de Residuos Peligrosos, no se evidenciaron en los contenedores, ni en el galpón residuos almacenados.

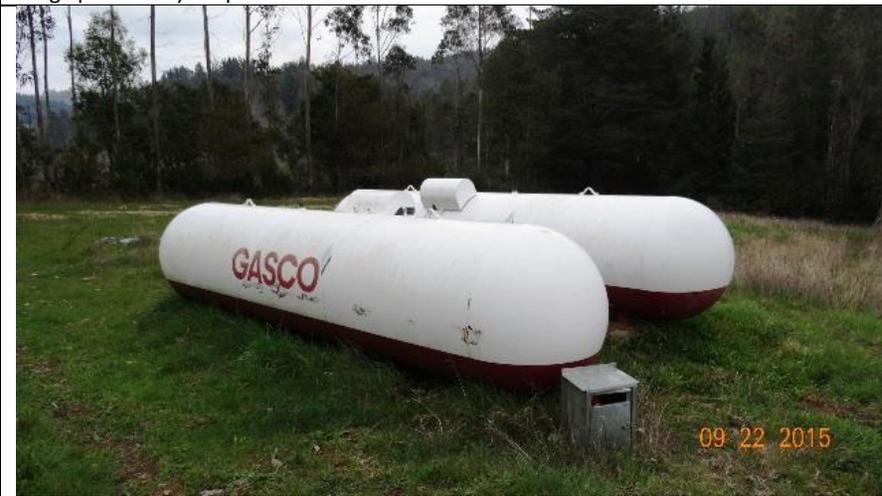
**Fotografía 4.** Fecha: 22/09/2015  
**Comentarios:** Estancos de abastecimiento de gas de uso exclusivo del incinerador.

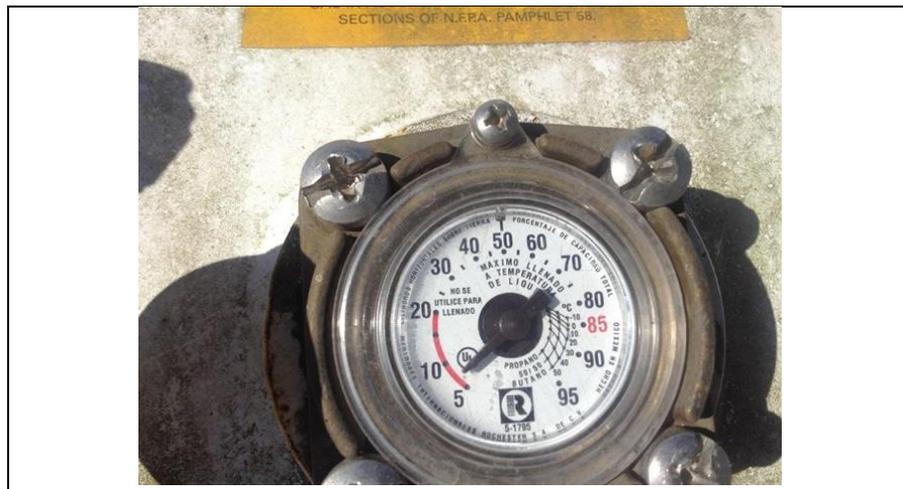
**Fotografía 5.**

**Comentarios:** Fotografía de indicador de nivel de combustible en estanque. Como se puede apreciar este estanque el día 03/09/2015 (Fecha de notificación de medida provisional de detención de funcionamiento) contaba con un 2-3% de llenado.

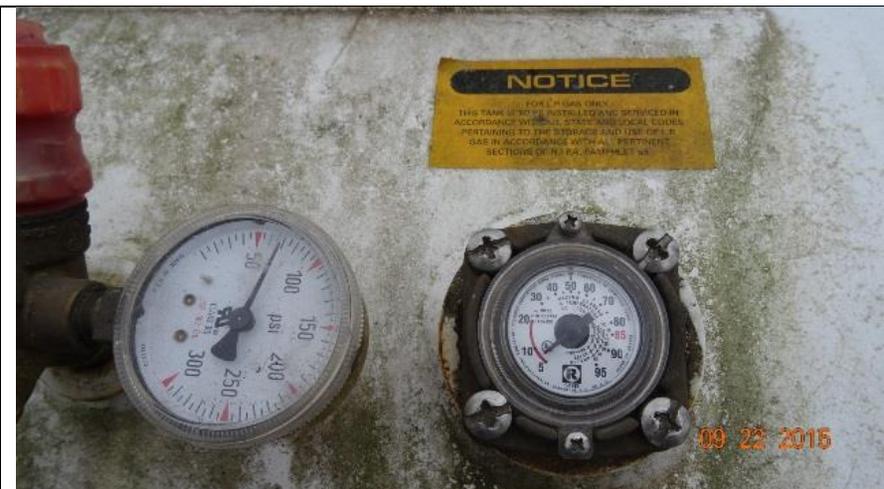
**Fotografía 6**

**Comentarios:** Mismo estanque de la fotografía 5, como se puede observar mantiene el mismo nivel de llenado desde la orden de detención de funcionamiento.

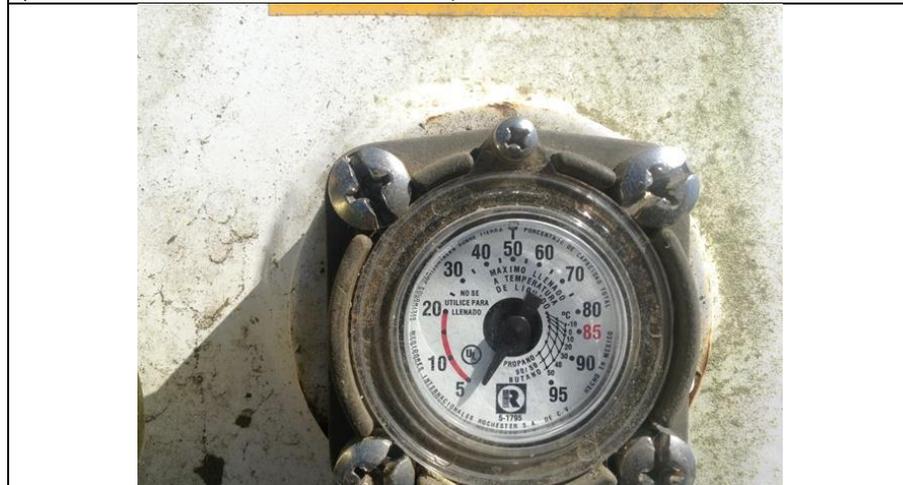
**Fotografía 7.**

**Comentarios:** Estanque vacío según el medidor.

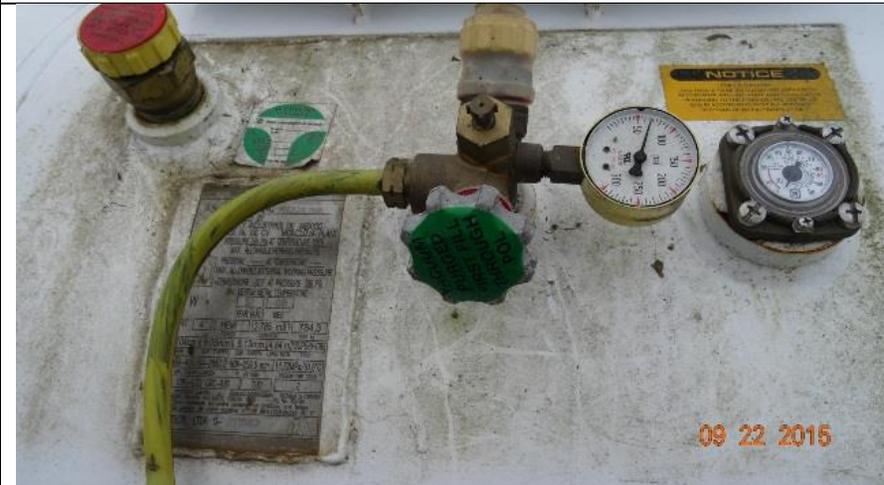
**Fotografía 8.**

**Comentarios:** Fotografía que da cuenta que el segundo estanque de gas se mantiene vacío.
