MAT. : Denuncia hecho constatado en terreno fiscal aledaño a Río Santa María, sector de San Juan, comuna de Punta Arenas.

ACTA DE INSPECCION AMBIENTAL

Informe de fiscalización

ANEXO INFORME TECNICO CORTA NO AUTORIZADA

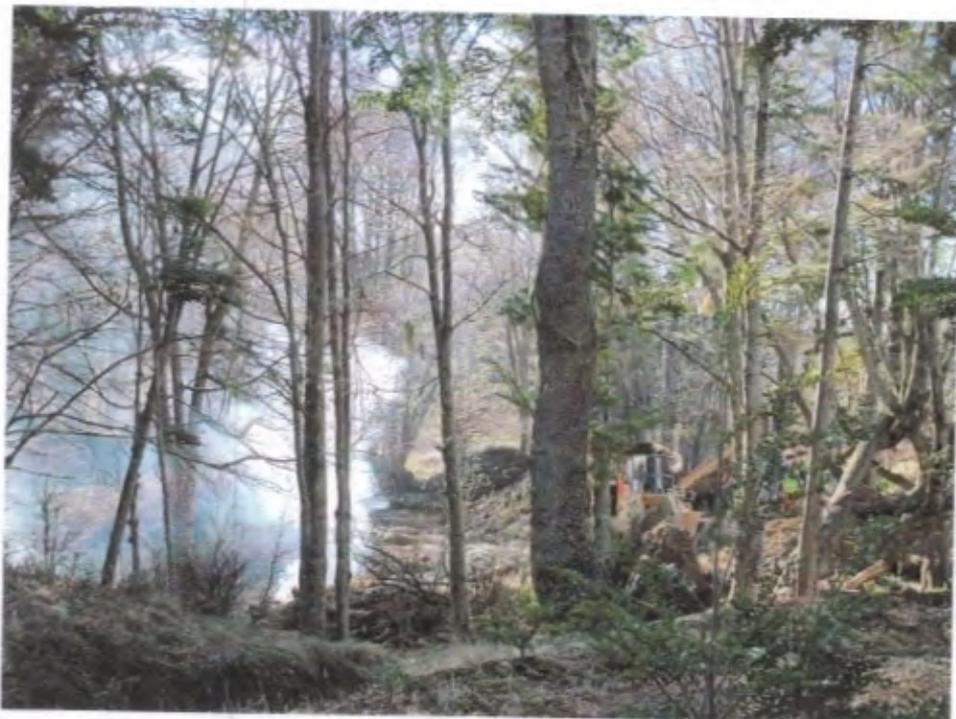
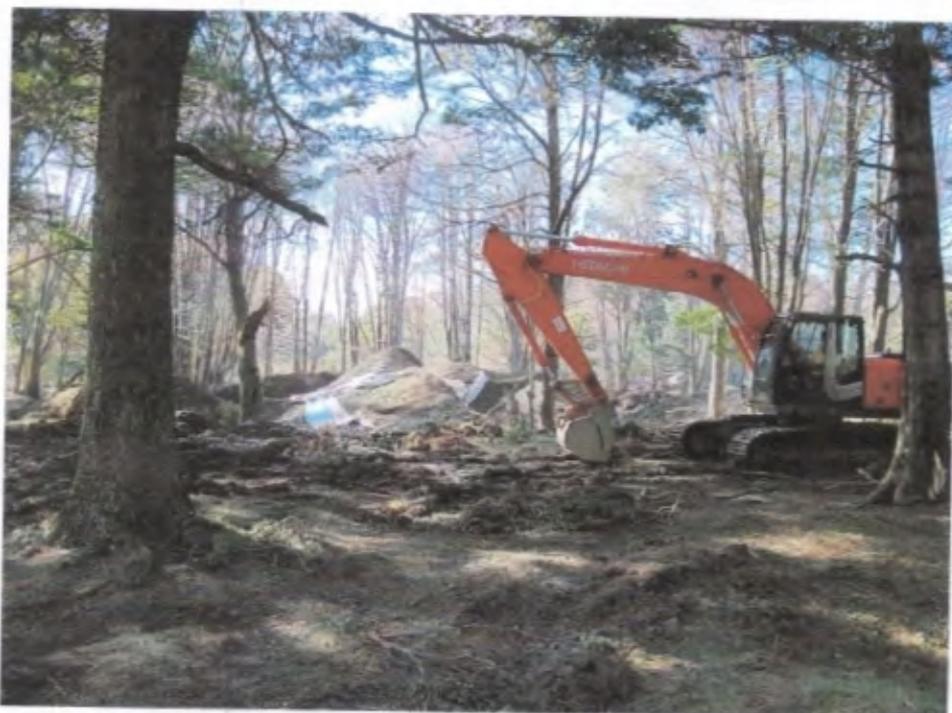
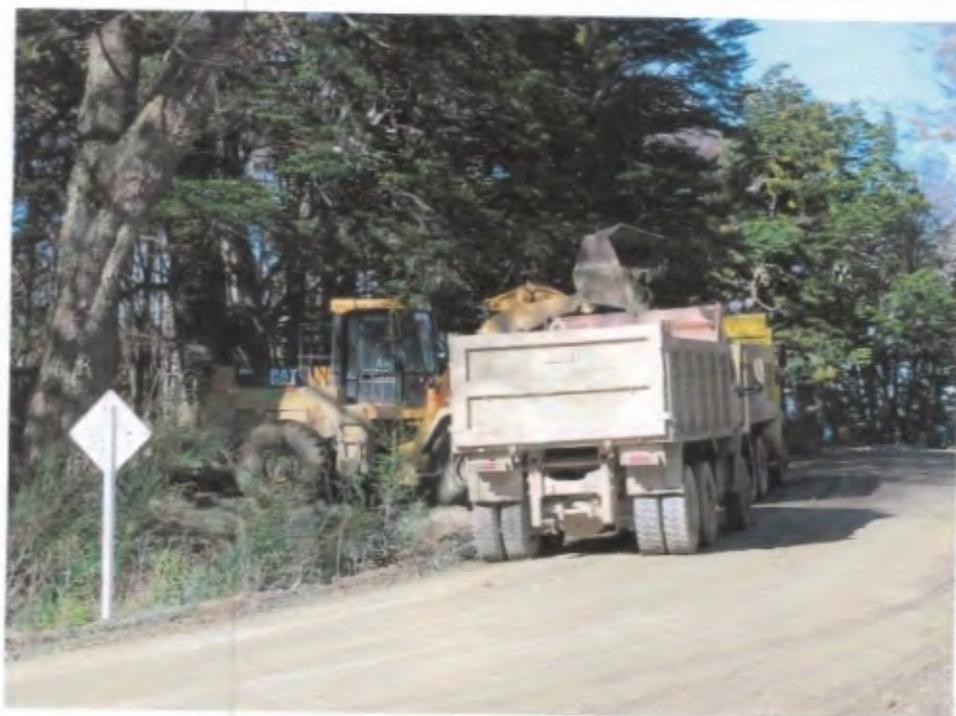
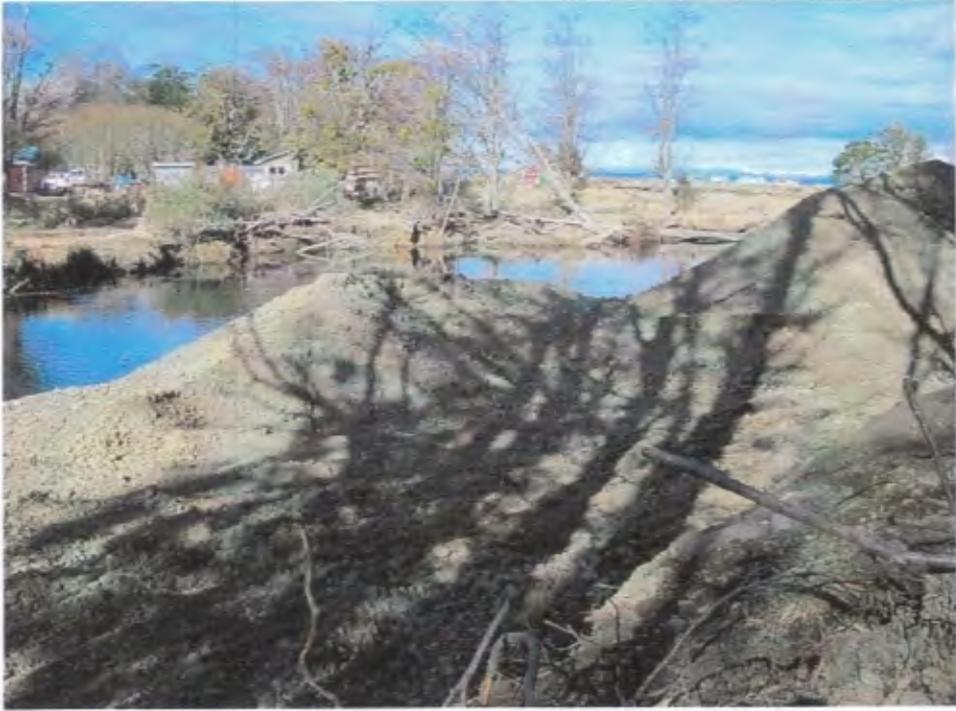
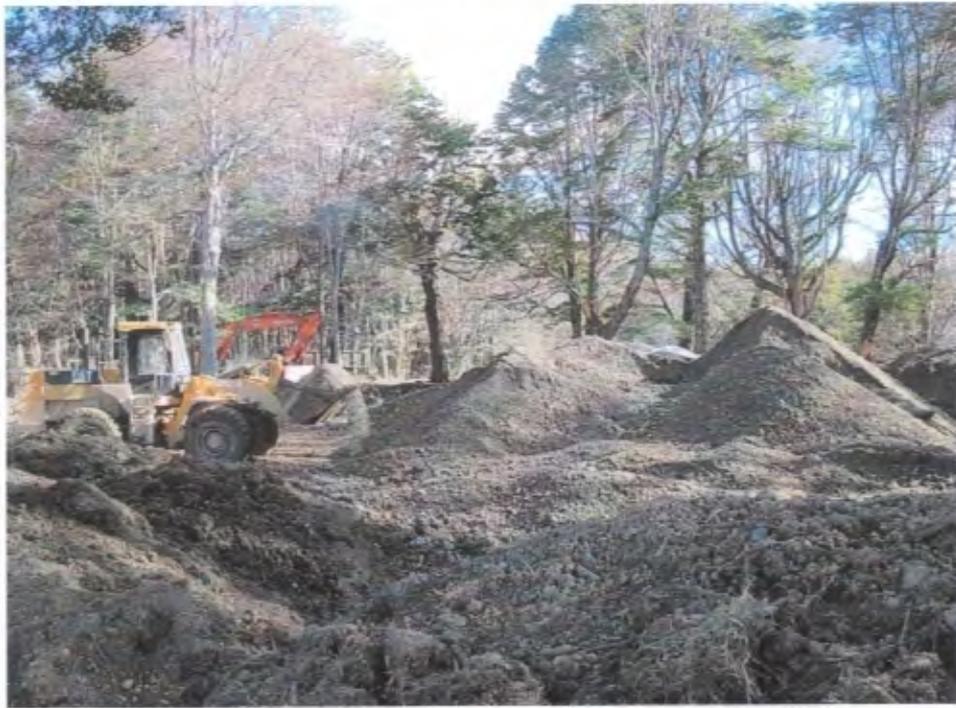
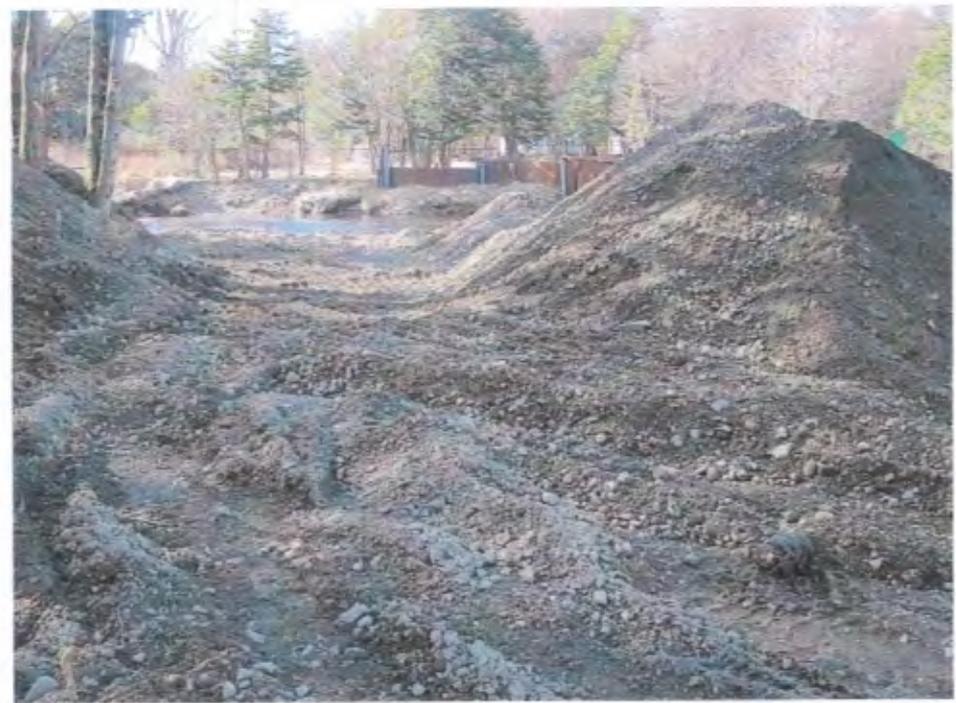
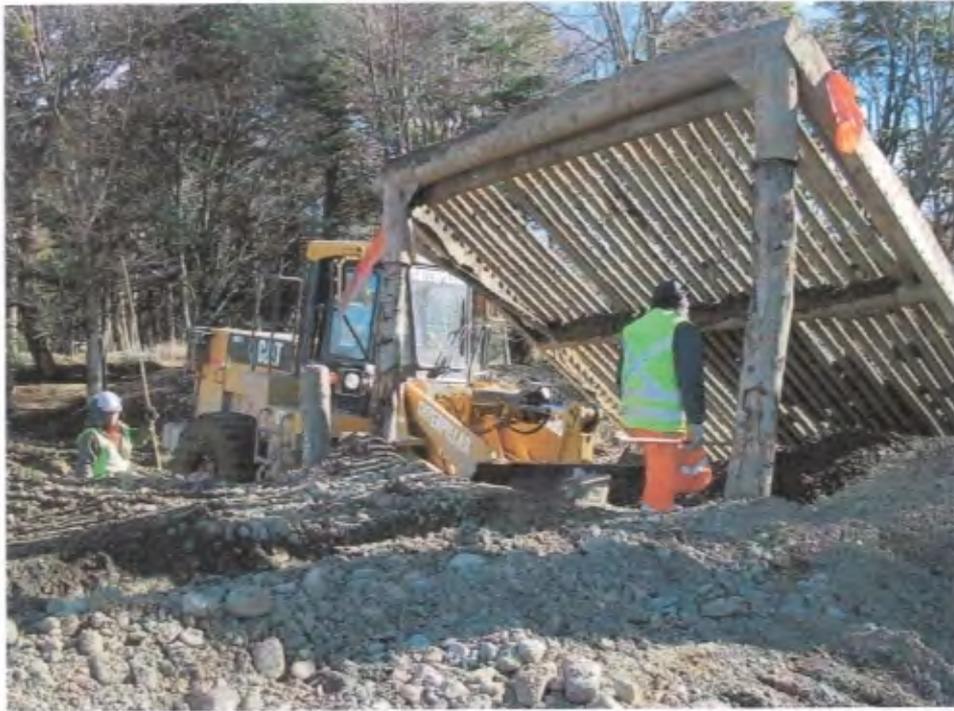
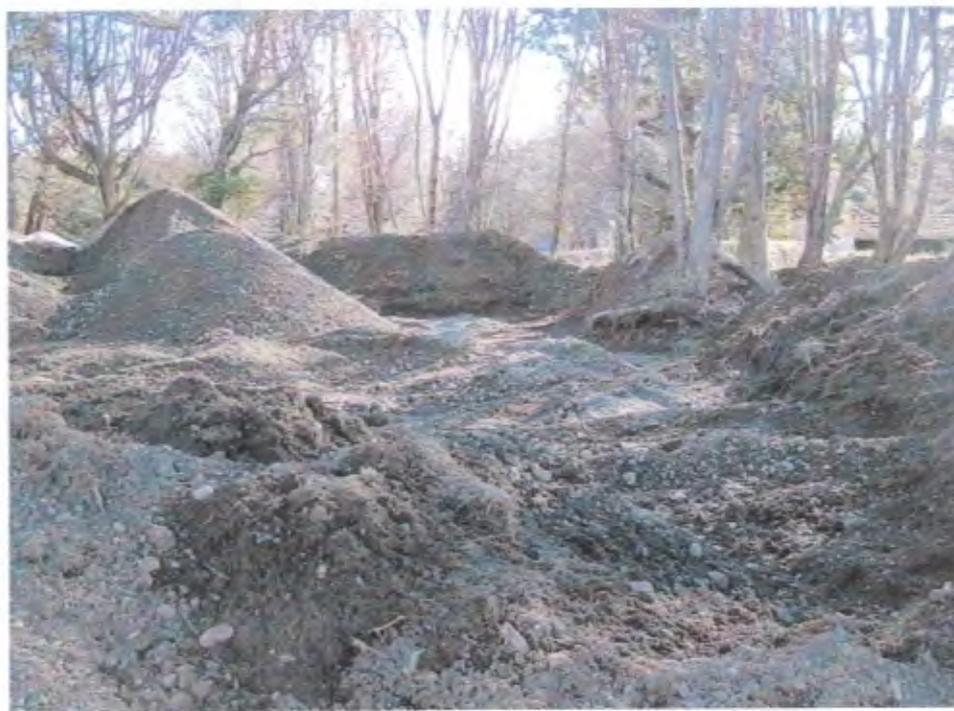
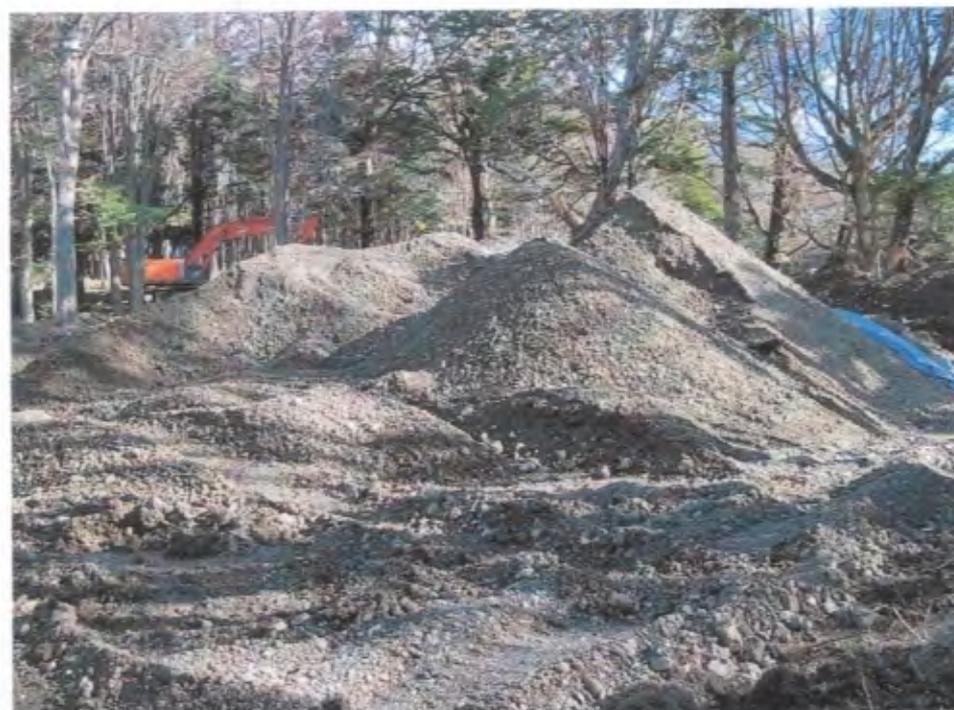
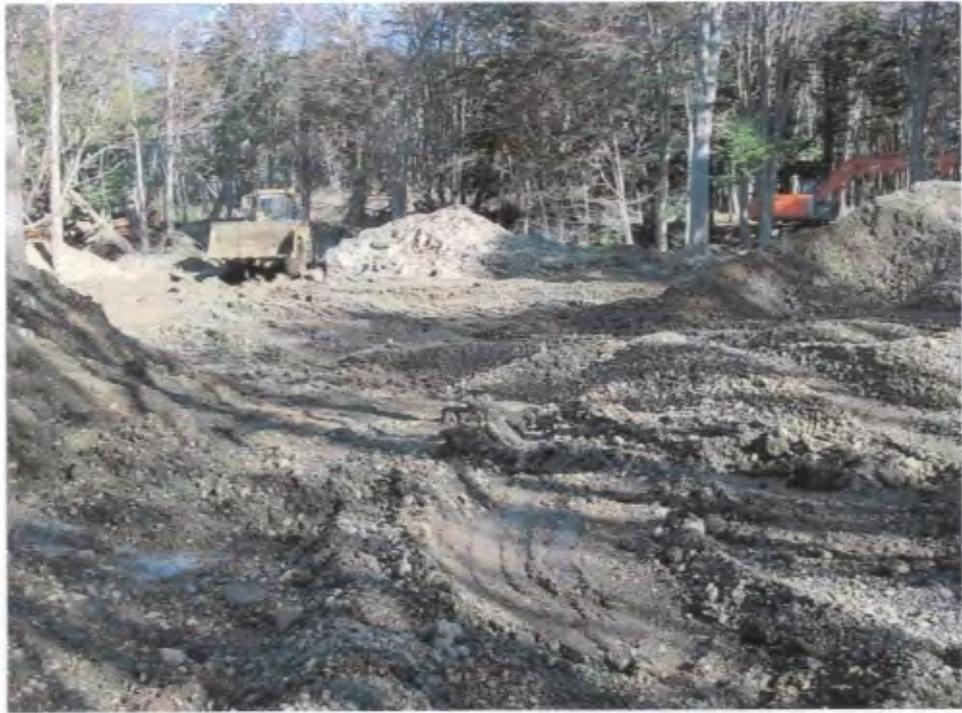
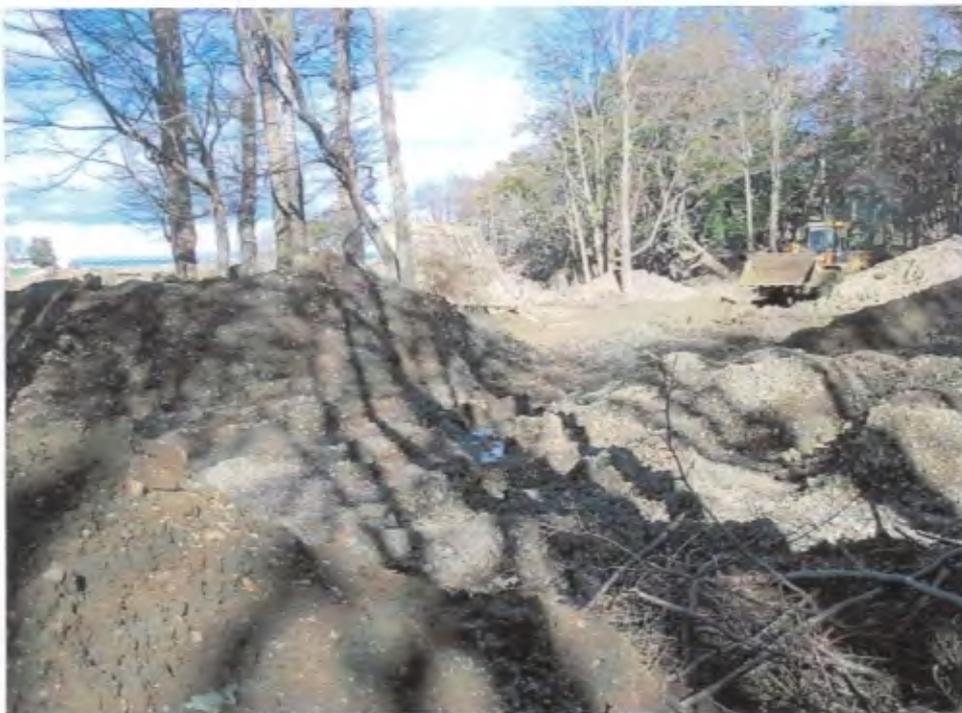
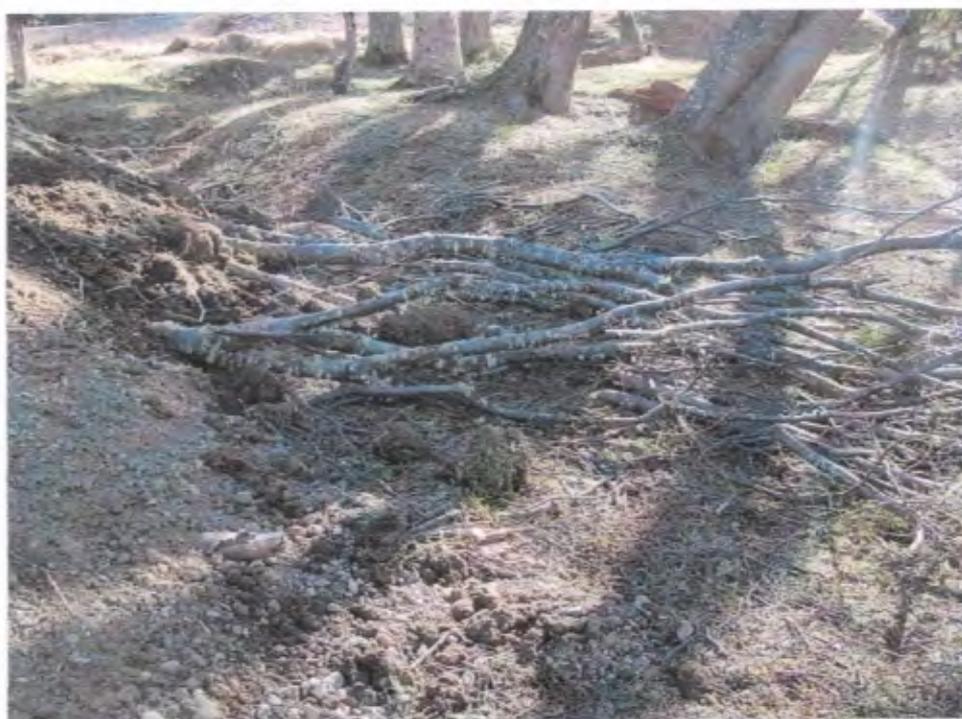
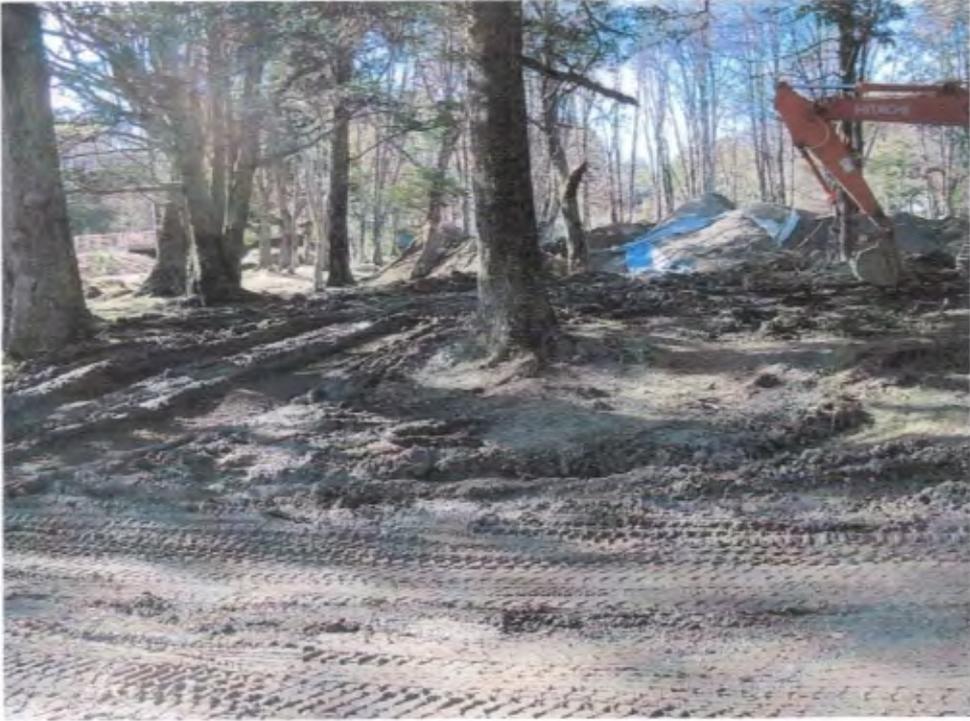
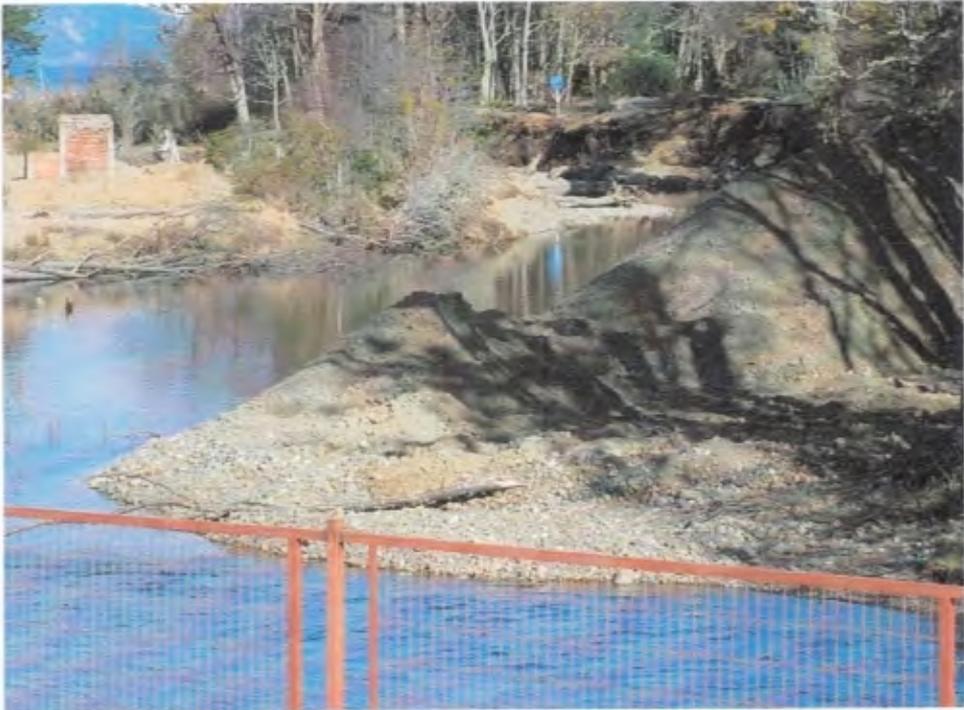
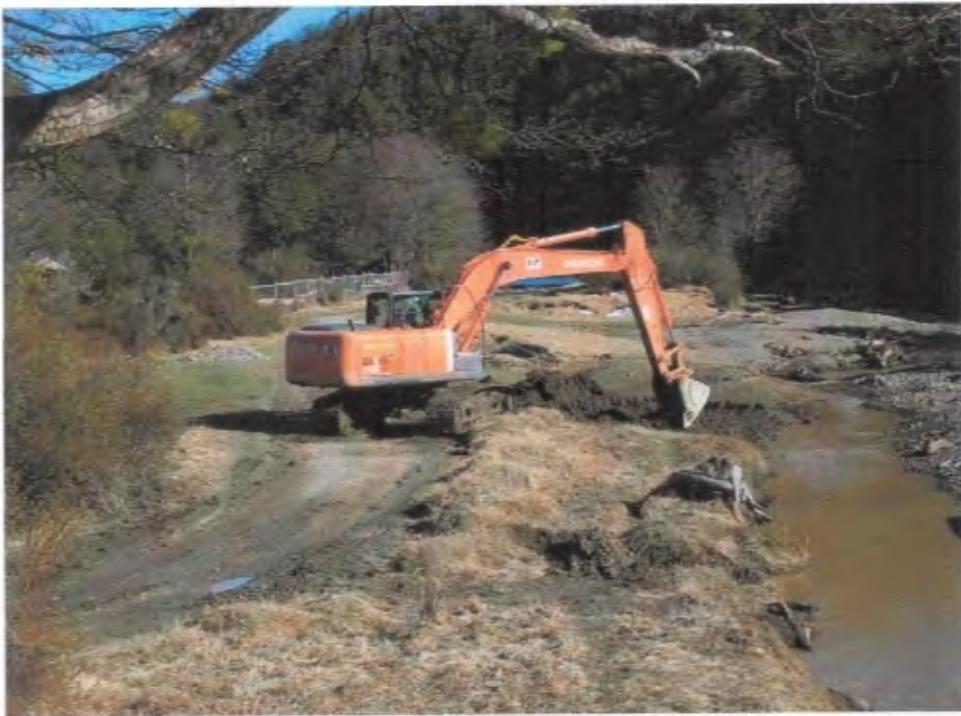
ANEXO FOTOGRAFÍAS

La empresa señalada a fin de acceder al Río y extraer el material árido autorizado, ocupó el terreno de propiedad fiscal, aledaño al mismo, y que corresponde a un área de uso común para el disfrute y esparcimiento de los visitantes del sector, procediendo a provocar un amplio daño en la flora, árboles desarraigados o con daños, suelo removido y ocupado para acopio y procesamiento de material árido, entrada, salida y operación de maquinaria pesada en el mismo. Todo ello a pocos metros del camino y del puente Santa María, provocando un alto impacto visual, conforme se observa en imágenes que se acompañan.

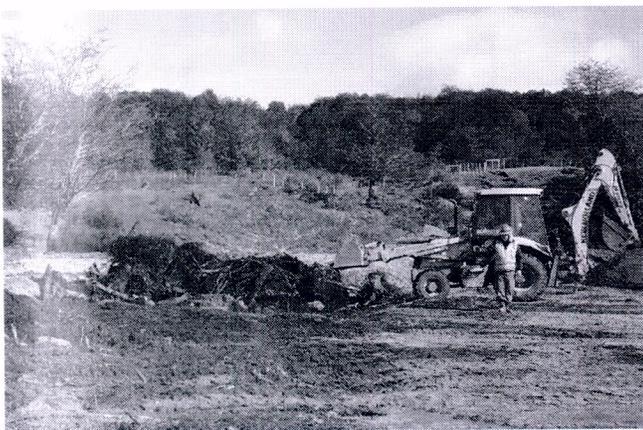
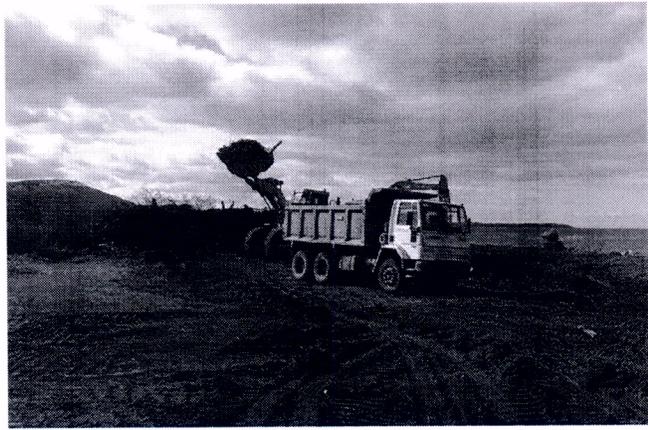
Imágenes 4 y 5. En costado izquierdo se observa maquinaria y material de descarte acopiado en el sector de Botadero/Empréstito Insua. En costado derecho se observa maquinaria y material de descarte acopiado en el sector de Botadero Provisorio.

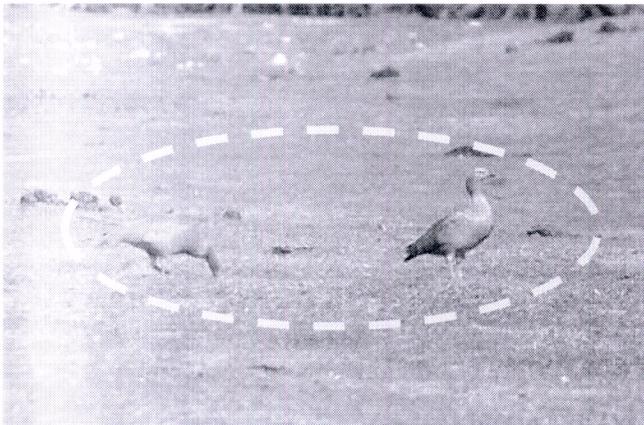
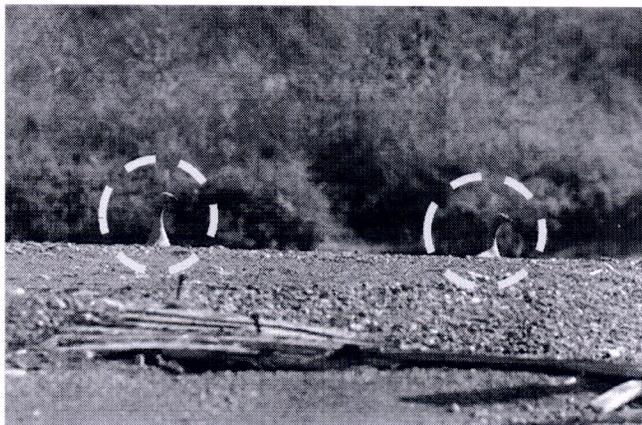
Imágenes 6 y 7. En costado izquierdo se observa pareja de Canquén Colorado avistada en el sector de Botadero/Empréstito Insua. A su vez, en costado derecho se observa pareja de Canquén Colorado avistada en el sector de Botadero Provisorio.

- Pérdida del hábitat natural de la especie Canquén Colorado, debido a que las áreas habilitadas y utilizadas como botaderos y empréstitos se han emplazado en sectores donde habita la especie protegida, lo cual puede provocar la relocalización forzada de individuos.

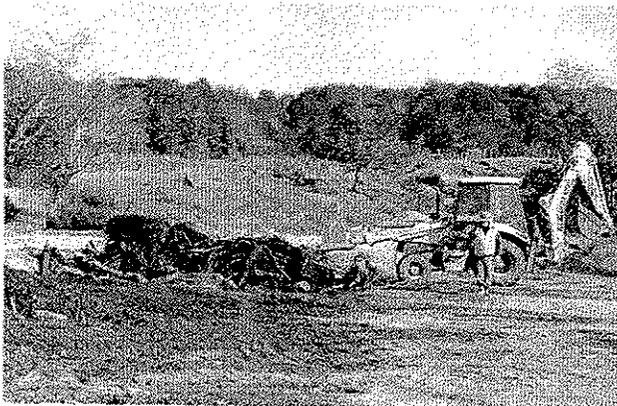
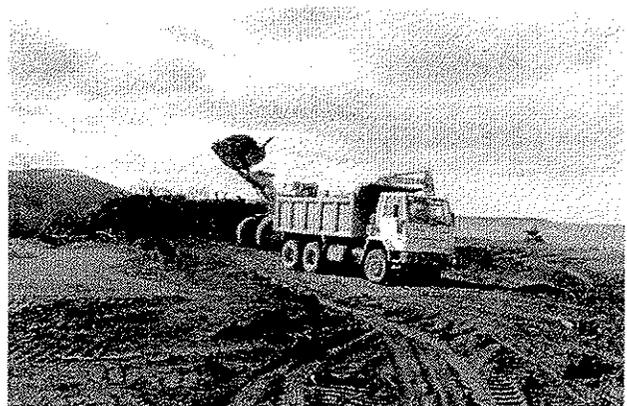
Imágenes N°5 y N°6. En costado izquierdo se observa maquinaria y material de descarte acopiado en el sector de Botadero/Empréstimo Insua. En costado derecho se observa maquinaria y material de descarte acopiado en el sector de Botadero Provisorio

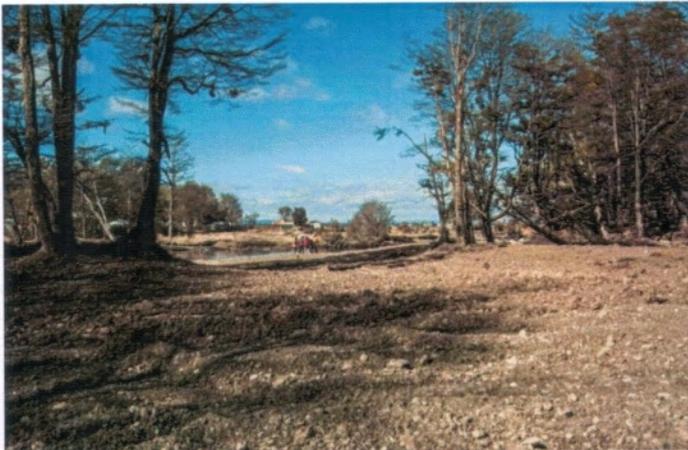
El terreno de ocupación del empréstito se encontró sin cobertura vegetal, con suelo escarpado, removido y con evidentes signos de corta en los alrededores (tocones y ramas que fueron arrancados de su posición original). Además, se encontraron árboles con daño radicular severo, al borde del descepo, y con daño evidente por paso de maquinaria pesada (ver anexo fotográfico). La masa boscosa que fue afectada por la corta no autorizada está compuesta principalmente por Coigue de Magallanes (*Nothofagus betuloides*), con Lengua (*Nothofagus pumilio*) y Canelo (*Drimys winteri*) como especies acompañantes.

Foto 1. Empréstito Santa María. La fotografía muestra la apertura del bosque, pérdida de suelo vegetal y masa boscosa.

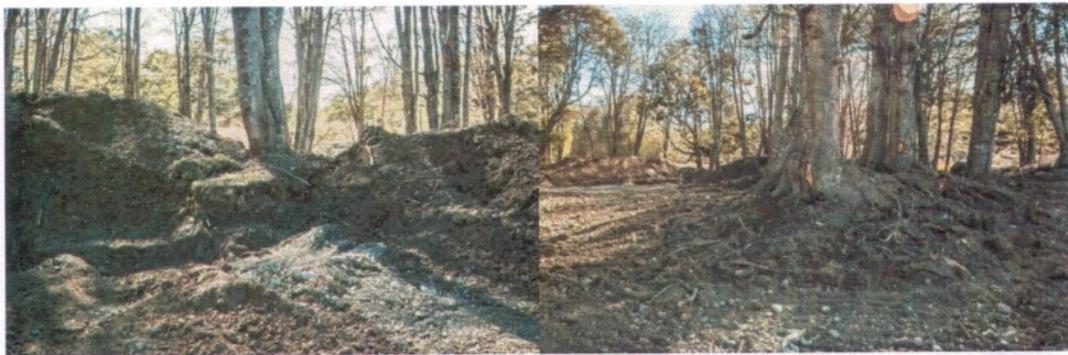
Foto 2. La fotografía muestra el daño provocado al sistema radicular de los árboles en el perímetro del área habilitada para el empréstito.

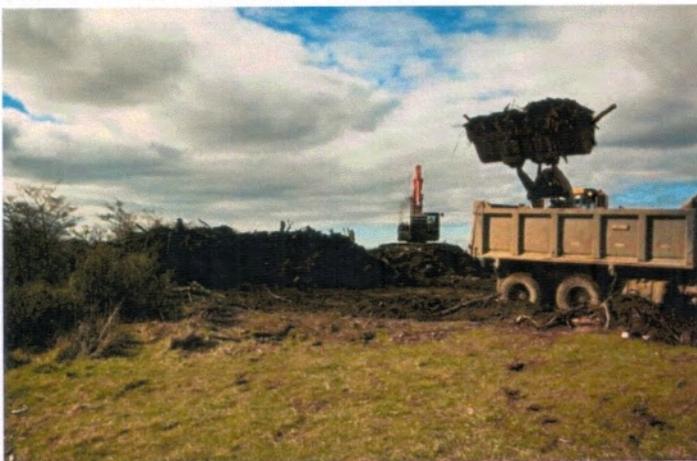
Foto 3. Muestra máquinas trabajando sobre bosque de Nirre en botadero no autorizado km 63,250

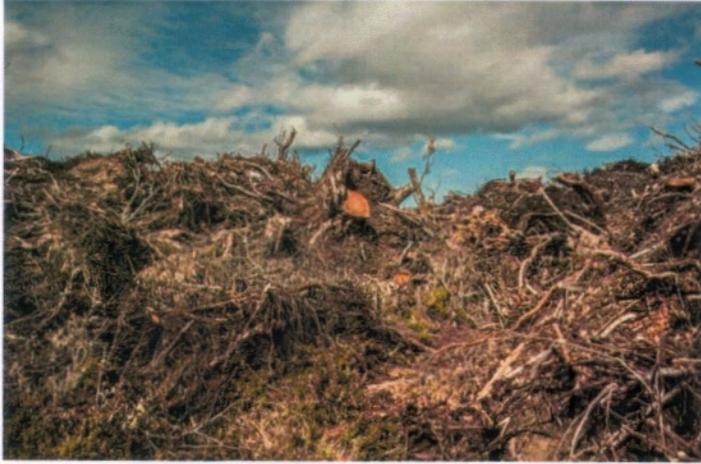
Foto 4. Muestra acumulación de material leñoso sobre bosque de Ñirre en botadero no autorizado km 63,250

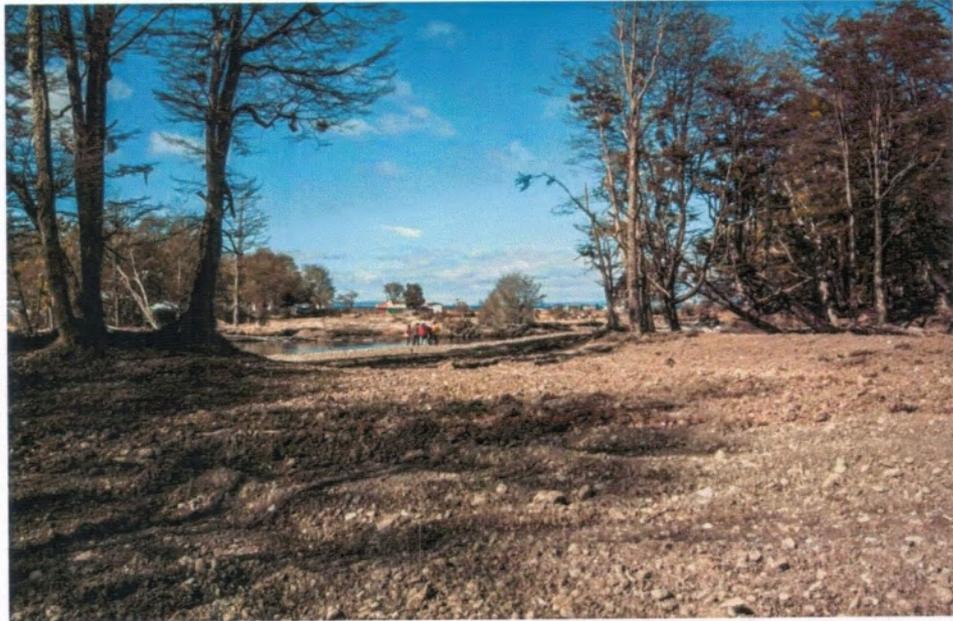
Vista general del área afectada. Se constata la remoción de todo el suelo vegetal para la formación de empréstimo con la consecuente pérdida de masa boscosa.

El principal impacto es la pérdida de árboles y suelo vegetal en bosque nativo de conservación y protección en la rivera del río Santa María. El escarpe y movimiento de suelo provocado por las máquinas dejaron suelo desnudo , perdiéndose un equivalente de 27 árboles con una consecuente disminución de cobertura de copa desde 84% a 0 % y un estimado de pérdida de 24426 plántulas del año de la especie Nothofagus .La condición anterior, favorece la erosión y pérdida de suelo mineral y depósito de sedimentos en el cause del río Santa María en condiciones de lluvia. Además, debido a la gran apertura del dosel aumenta la probabilidad de caída de árboles en el borde del área de impacto en condiciones de vientos fuertes en la zona.

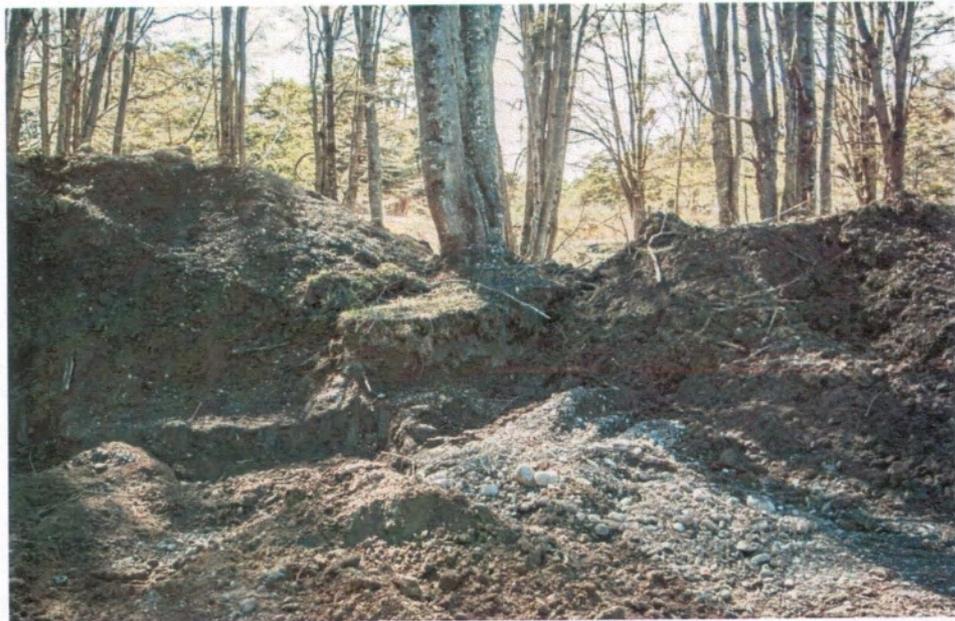
Daño extremo en sistema radicular de árboles remanentes.

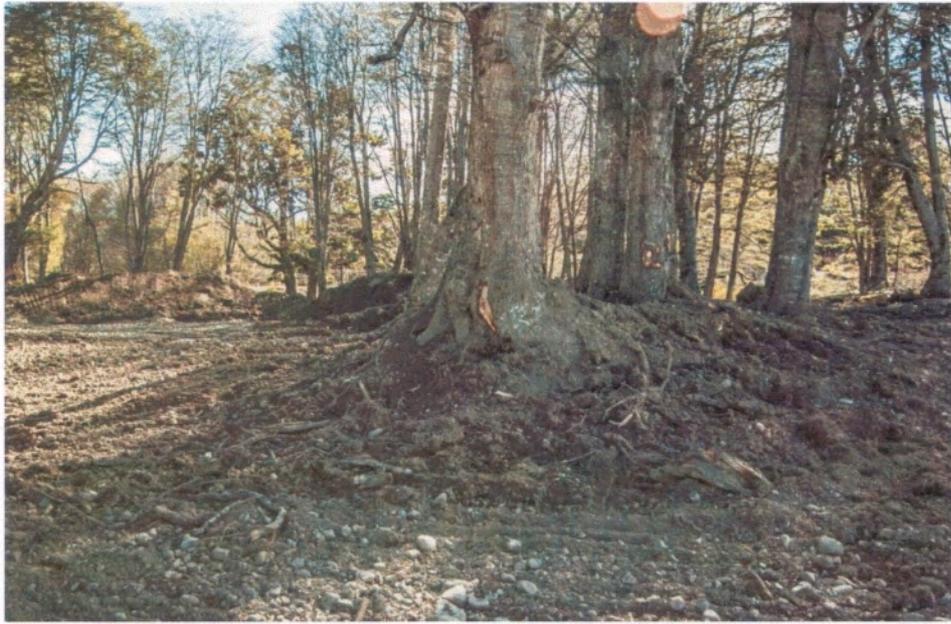
Daños severo en sistema radicular de árboles remanentes.

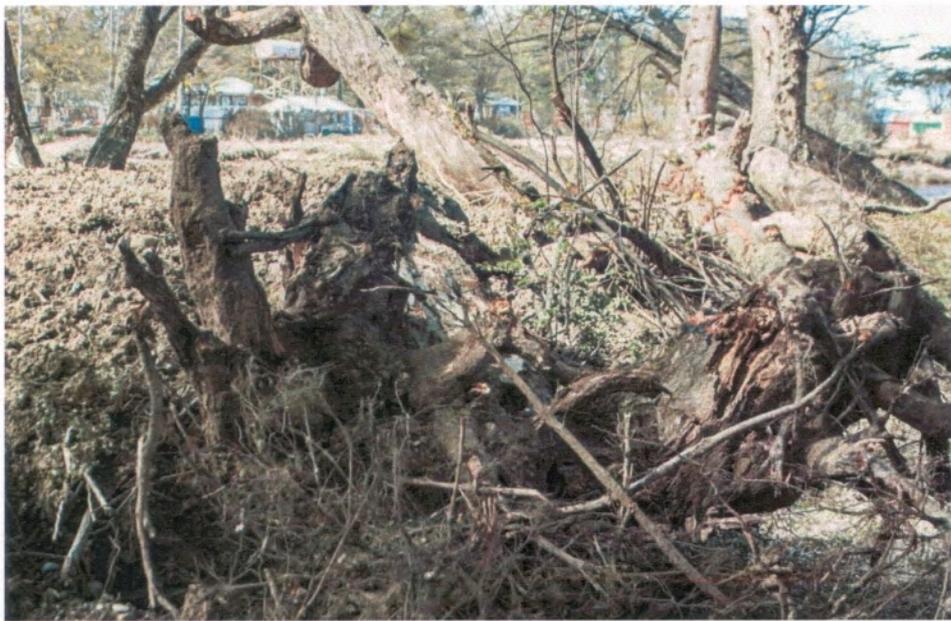
Presencia de tocones y árboles descegados en el borde del área afectada.
