INFORME TÉCNICO ESTUDIANTE DE GEOLOGÍA

PROCEDIMIENTO SANCIONATORIO ROL A-002-2013 COMPAÑÍA MINERA NEVADA SPA, PROYECTO PASCUA LAMA

Gonzalo Amigo Pisk
Estudiante de Geología
10 de febrero de 2016

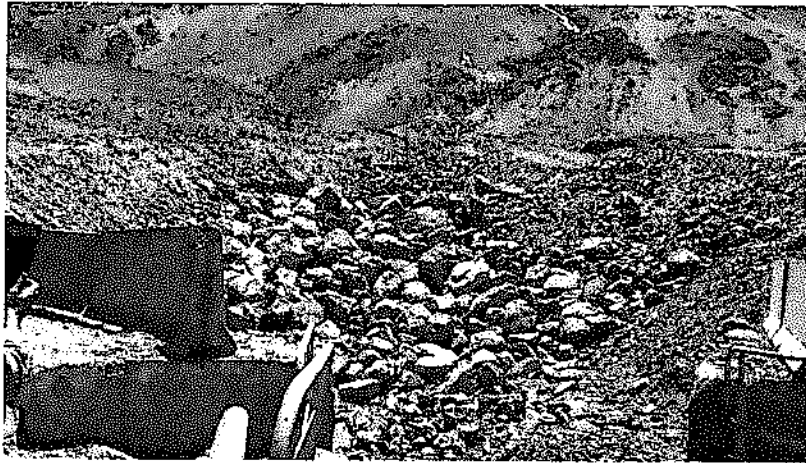
Imagen 1. Captación A Quebrada La Negra y obras de disipación de energía. Imagen tomada mirando hacia el Norte.

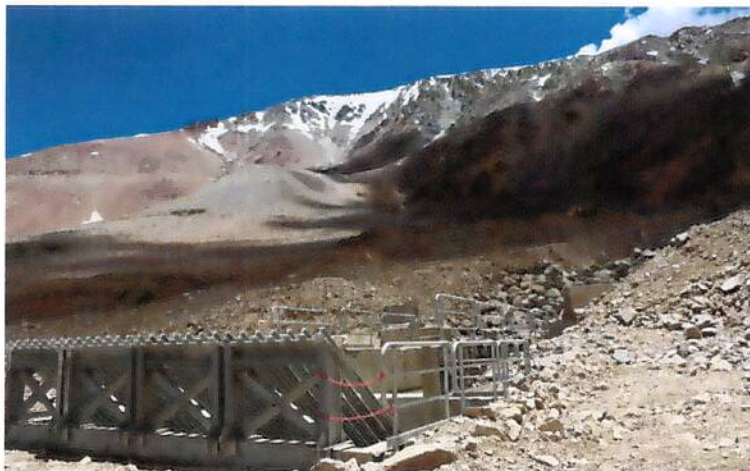
En la imagen 2 se observa que la Quebrada la Negra se encuentra con muros de contención para disipar la energía, pasando un caudal relativamente bajo, ya que el caudal principalmente proviene del deshielo del Glaciar Estrecho y del permafrost circundante. Sin embargo, no se tiene la certeza de cuanto caudal pasa por la Quebrada la Negra cuando el aporte hídrico proviene del derretimiento de la nieve en otras estaciones del año, por lo tanto, frente a una eventual crecida por nevadas grandes, queda en la incertidumbre si los disipadores de energía soportarían estas crecidas. Si esto sucediera podría llegar agua de no contacto a las aguas de contacto, produciéndose contaminación de las aguas limpias.

Imagen 2. Captación A Quebrada la Negra y obras de disipación de energía. Las laderas están sin nieve. Imagen tomada mirando hacia el Nor-Oeste.

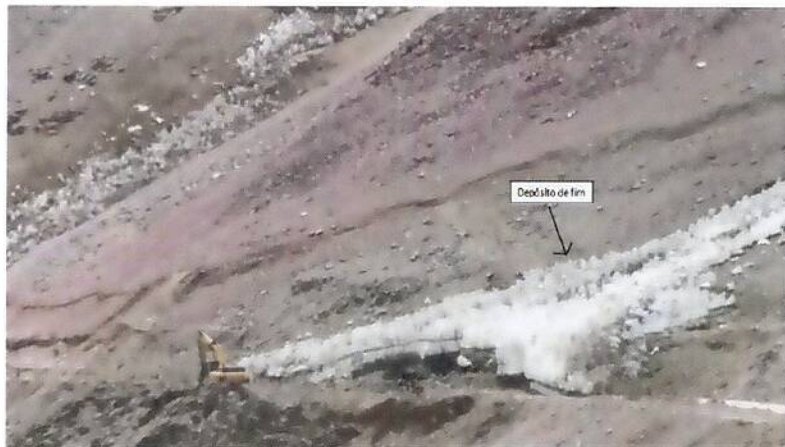
Imagen 3. Depósitos de firn en laderas del cerro. Foto tomada mirando al Nor-Oeste.

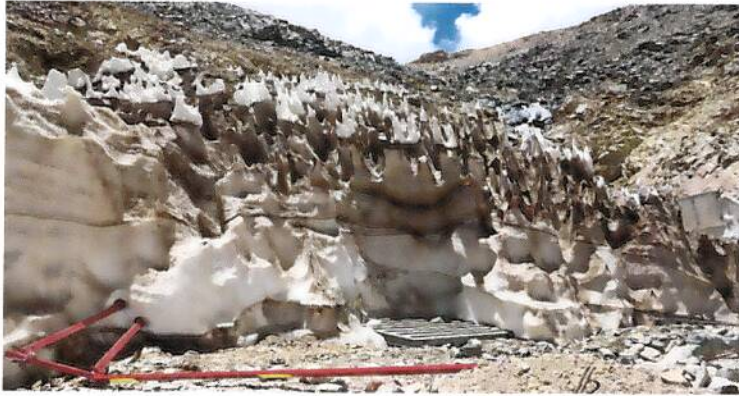
Imagen 4. Depósito de firn aledaño al sector Quebrada 6.

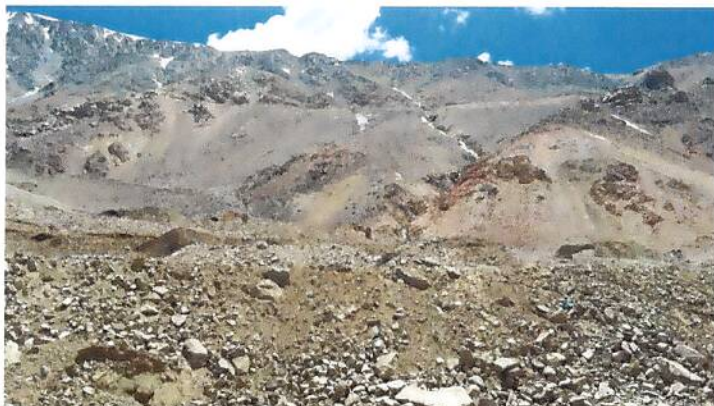
Imagen 5. Sector aledaño a la Captación A Quebrada La Negra. Nótese el depósito sedimentario no consolidado. Imagen tomada mirando hacia el Norte.

Debido a la infiltración que ocurre en los depósitos sedimentarios del terreno estas aguas podrían descender hasta llegar a las aguas contactadas. Cabe señalar que la empresa CMNSpA afirma que el agua no se infiltra y que no se contacta. Sin embargo, no lo comprobaron en el momento de la diligencia probatoria ni tampoco existe en terreno un método para comprobar que cierta parte del agua no se infiltra y no se contacta.

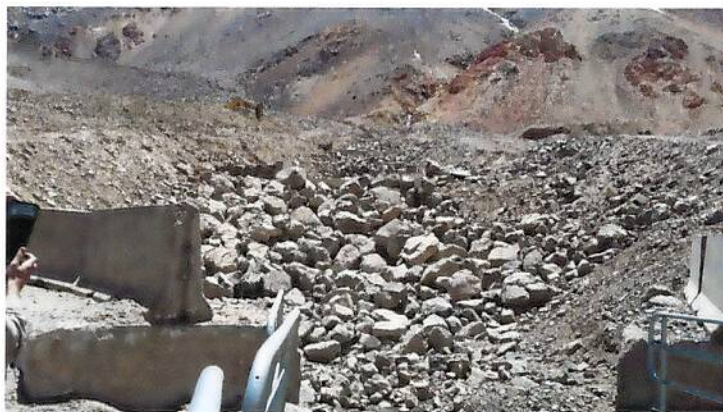
Imagen 6. Captación A Quebrada La Negra y obras de disipación de energía. Nótese el espesor del depósito sedimentario no consolidado.

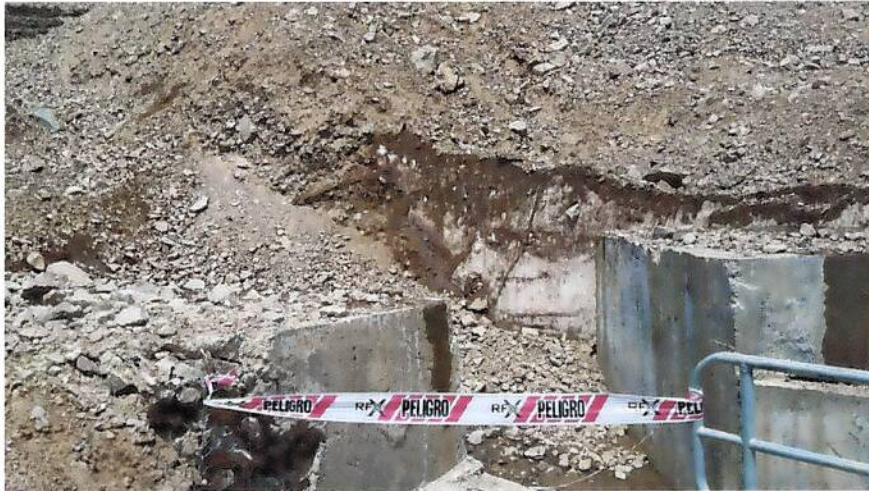
Otra preocupación que surgió, específicamente en la Estación 4 Obra de Captación 6 es que existe material sedimentario encima de depósitos de firn, cuya respuesta de la empresa CMNSpA al momento de preguntar cómo se había cubierto ese depósito de firn fue que por movimiento de tierra con las obras de trabajo que se realizaron en el lugar (ver imagen 7).

Imagen 7. Estación 4 Obra de Captación 6. Existe material sedimentario sobre depósitos de firn, que según la empresa CMNSpA fue cubierto por acción de las obras en el lugar.

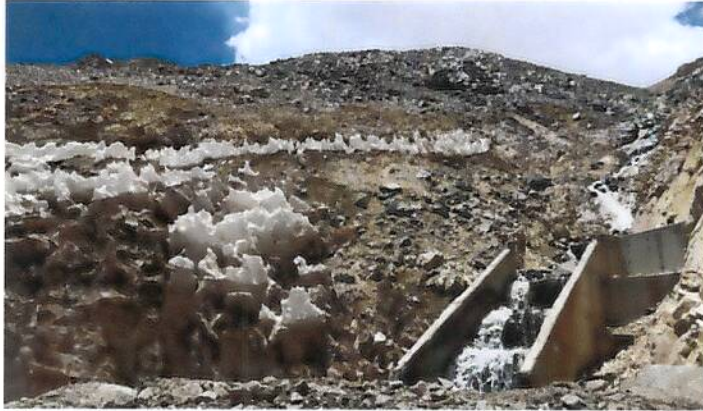
Imagen 8. Obra de Captación Quebrada 0. Al costado izquierdo depósito de firn.

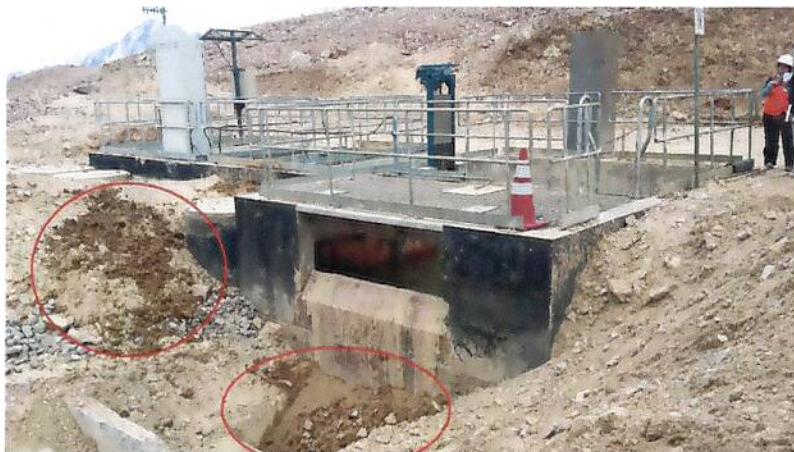
En la Cámara de Captación Restitución (CCR) hay agua de contacto que se encuentra a un nivel alto según la capacidad de almacenamiento que posee. Al costado izquierdo se pudo observar sedimento húmedo y en la parte superior del canal también (ver imagen 9). Además como se puede ver en la imagen existe sedimento color café en la pared izquierda. Todo lo mencionado anteriormente da cuenta que existió vertimiento de aguas de contacto hacia fuera de la CCR.

Imagen 9. Cámara de Captación Restitución (CCR). Círculos rojos indican sedimento húmedo. Nótese sedimento en la pared izquierda de la CCR. Imagen tomada mirando al Nor-Oeste.

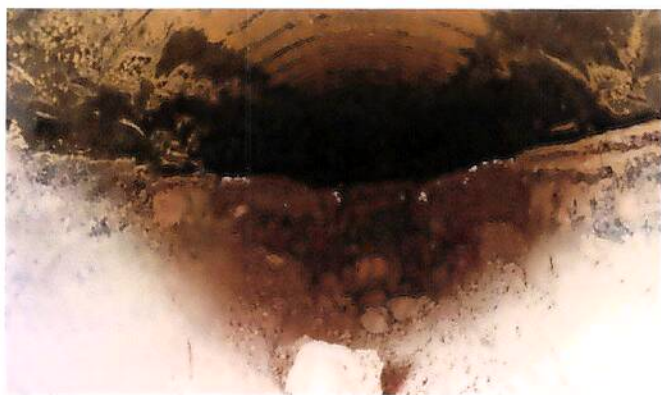
A unos 10 metros en dirección sur de la CCR se pudo observar en terreno una tubería que dentro de ella tenía sedimento húmedo como se puede constatar en el imagen 10.

Imagen 10. Tubería con sedimento húmedo a unos 10 metros en dirección sur de la CCR.

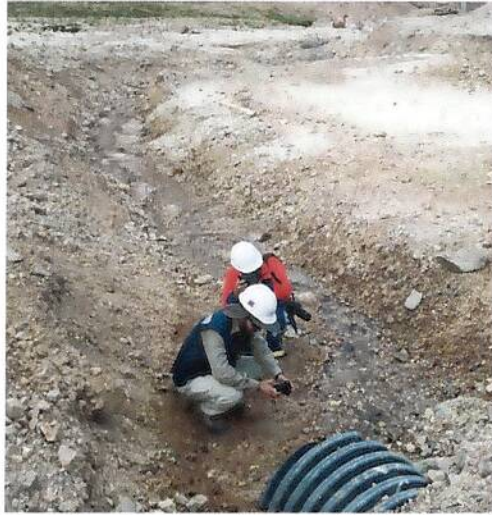
También a unos 20 metros en dirección sur de la CCR desde una tubería escurría agua de contacto, ya que esta se filtraba en el lugar donde se encuentra aguas contactadas y muy cercanas a la CCR.

Imagen 11. Agua que proviene de una tubería a unos 20 metros al sur de la CCR.

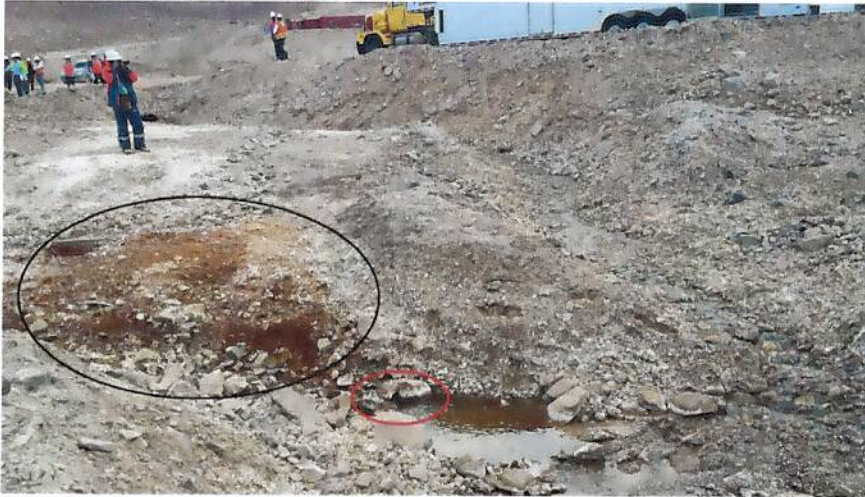
Además, escurría agua desde el subsuelo que posiblemente era de contacto ya que estaba en sector de manejo de aguas contactadas, y en el lugar había precipitación de óxidos de hierro que contenían color pardo rojizo anaranjado (ver imagen 12). Esta precipitación de minerales no estaba en el suelo circundante, por lo que se cree precipitaba cuando drenaba el agua desde el subsuelo. En dirección hacia el sur (aproximadamente) llegaba el agua directamente al Río Estrecho, donde había la presencia de guanacos que tomaban del agua que alimenta al Río Estrecho.

Imagen 12. Afloramiento de agua posiblemente contactada que emerge desde el subsuelo a unos 20 metros hacia el sur de la CCR. El círculo negro muestra la precipitación de óxidos de hierro, nótese que los sedimentos de alrededor no están con esa contaminación. El círculo rojo muestra de donde emerge el agua. Imagen tomada mirando hacia el este.

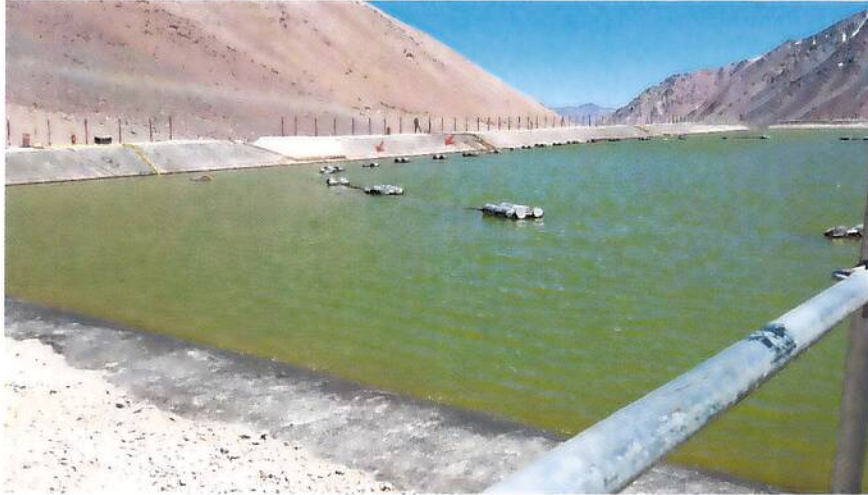
En el día 2 de diligencia probatoria con fecha 20-01-2016 se constató que en la piscina de acumulación n° 2 se mostraba marcas de aguas contactadas que sobrepasaban el nivel del vertedero de seguridad (ver imagen 13), lo que evidencia un posible vertimiento al Río Estrecho o infiltración de esa agua a las napas subterráneas.

Imagen 13. Piscina de acumulación de aguas contactadas n° 2. Las flechas rojas indican las marcas que dejó el agua en un momento que la piscina supero su capacidad.

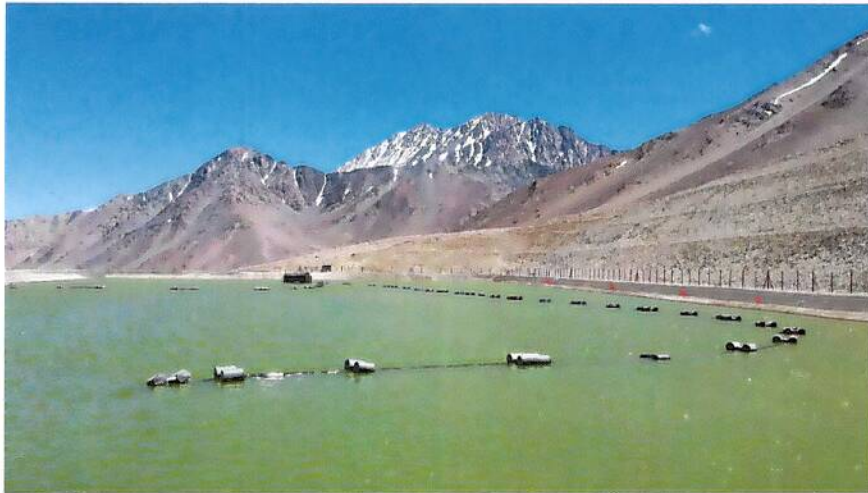
Imagen 14. Piscina de acumulación de aguas contactadas n° 2. Las flechas rojas indican las marcas que dejó el agua en un momento que subió hasta ese nivel.

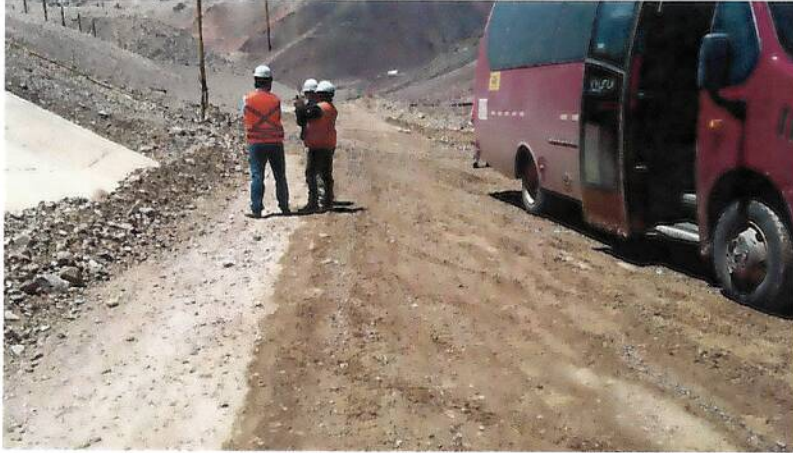
En la Subestación Vertedero de Emergencia se evidenció escurrimiento de aguas en el camino, tanto por la humedad del suelo, como por erosión generada por el escurrimiento de agua, las que pueden llegar al Río Estrecho o infiltrarse a las aguas subterráneas.

Imagen 15. Camino que se encuentra muy húmedo a un costado de la Subestación Vertedero de Emergencia.

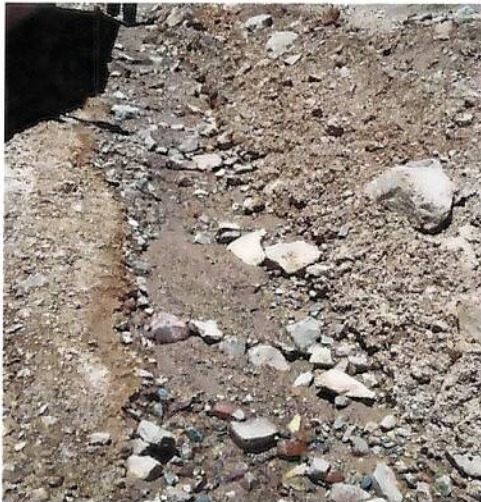
Imagen 16. Erosión dejada por el escurrimiento de aguas de contacto en el camino al costado de la Subestación Vertedero de Emergencia.

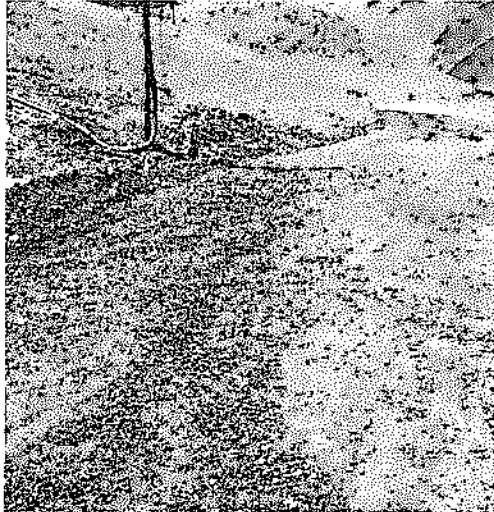
Imagen 17. Humedad en el suelo del camino y marcas del escurrimiento del agua contactadas que provienen de la piscina de acumulación n° 2.

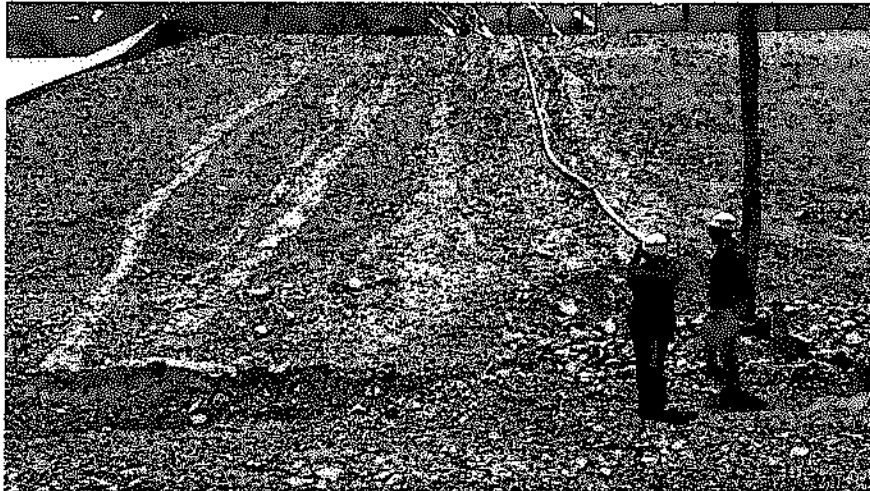
Imagen 18. Marcas de escurrimiento de aguas contactadas a un costado del Vertedero de Seguridad. Nótese la erosión dejada por el agua a un costado de la manguera y nótese las marcas del escurrimiento al costado izquierdo de la imagen.

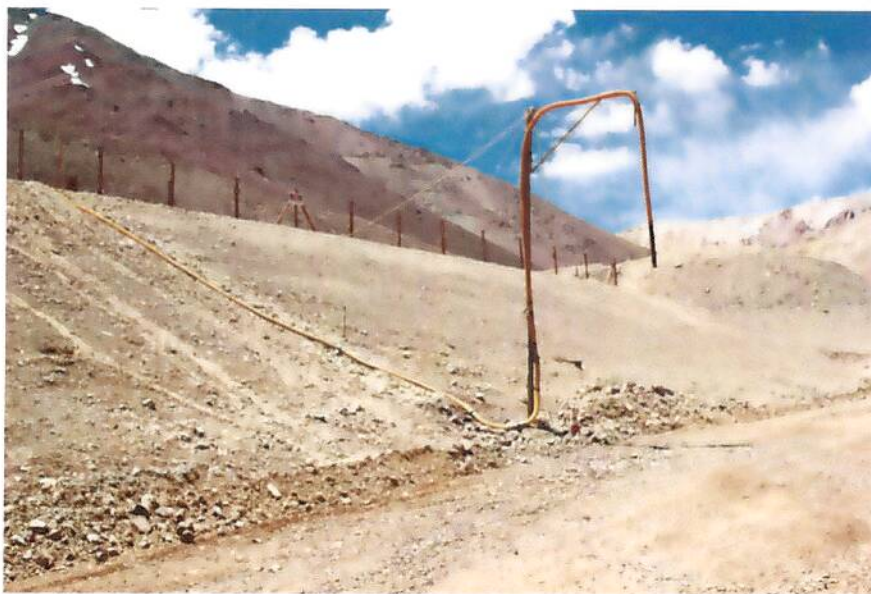
También se constató en terreno que la manguera que alimenta a camiones aljibe con agua de contacto estaba filtrando agua.

Imagen 19. A un costado del Vertimiento de Seguridad están las marcas del escurrimiento del agua. Manguera que alimenta a camiones aljibe.

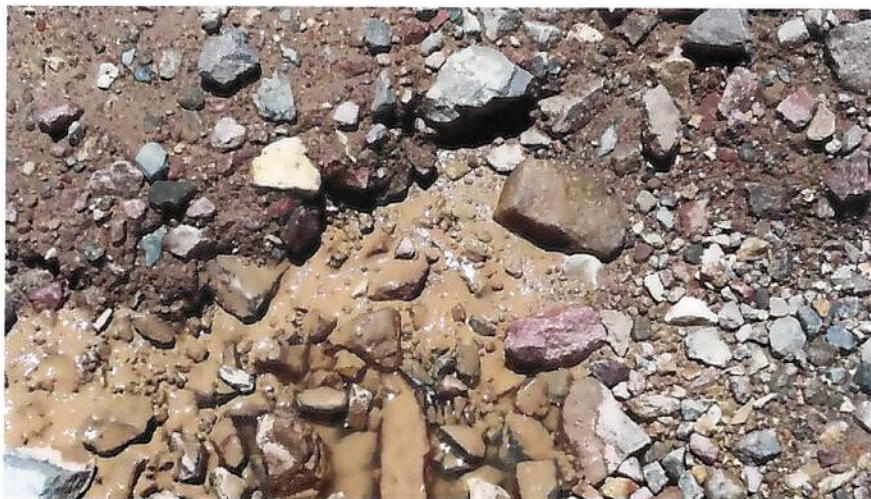
Además, caía agua contactada desde esta manguera al suelo del camino (al costado del Vertedero de Seguridad) (ver imagen 20).

Imagen 20. Agua de contacto justo debajo de la manguera que alimenta camiones aljibe. Del mismo modo existía sedimento en el mismo Vertedero de Seguridad como se puede apreciar en la imagen 21.

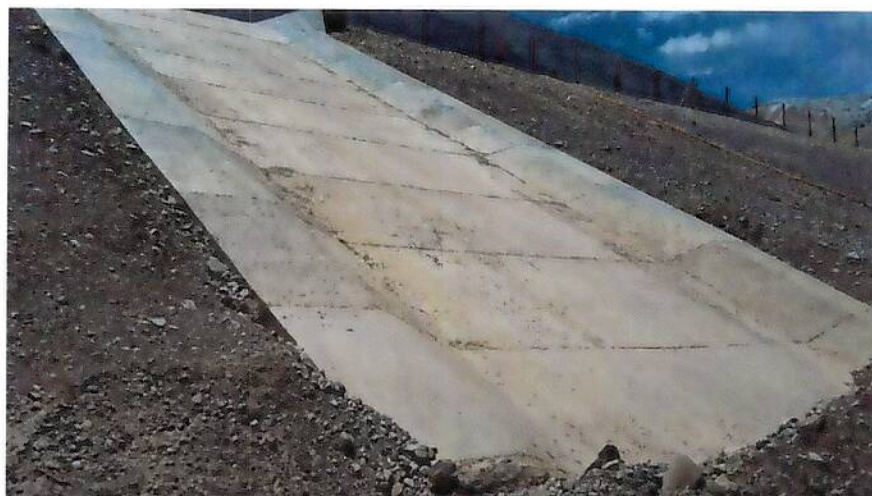
Imagen 21. Sedimento en la Subestación de Vertedero de Seguridad. Evidencia escurrimiento de aguas de contacto.

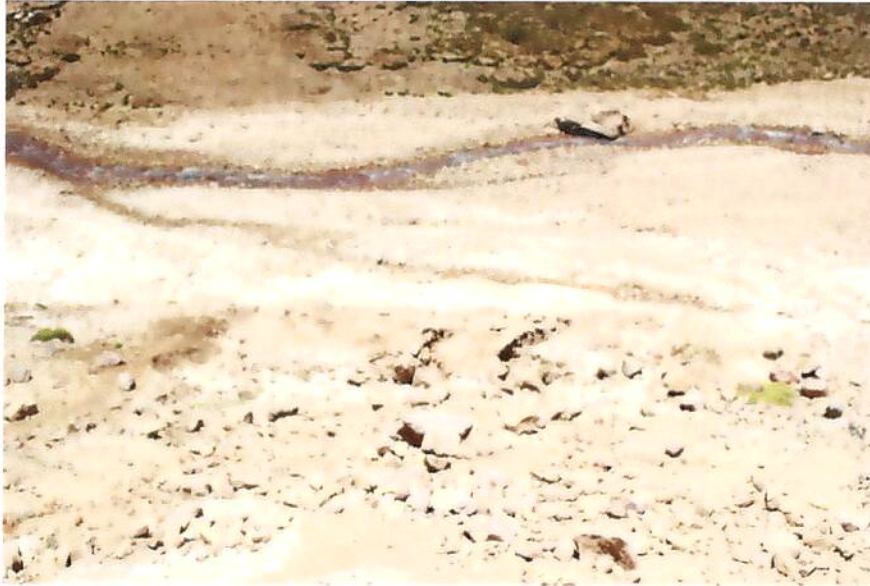
Por otro lado, en el talud hacia el Río Estrecho se pudo ver cárcavas que probarían escurrimiento de aguas de contacto, desde el Vertedero de Emergencia hacia el Río Estrecho, tal como se muestra en la imagen 22 y 23.

Imagen 22. Cárcavas en el talud hacia el Río Estrecho, evidencia de escurrimiento de aguas de contacto.

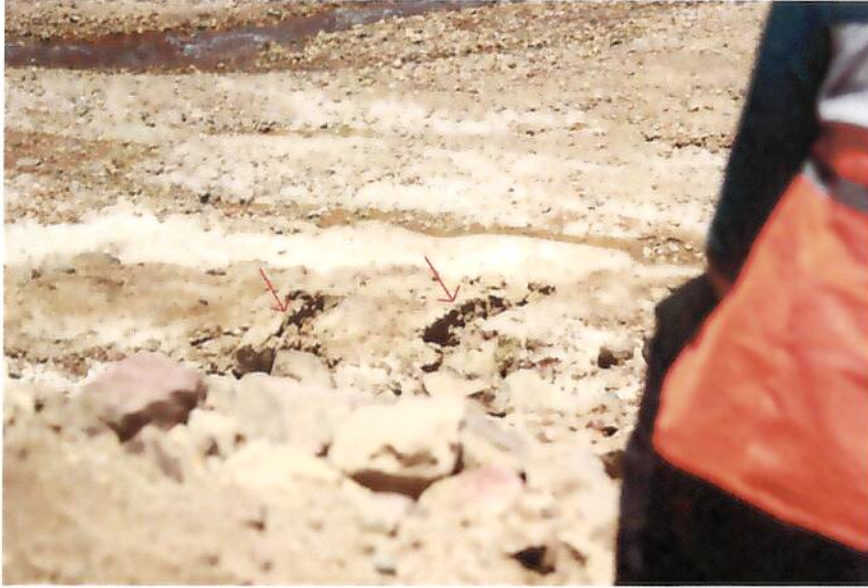
Imagen 23. Cárcavas en el talud hacia el Río Estrecho, evidencia de escurrimiento de aguas de contacto.

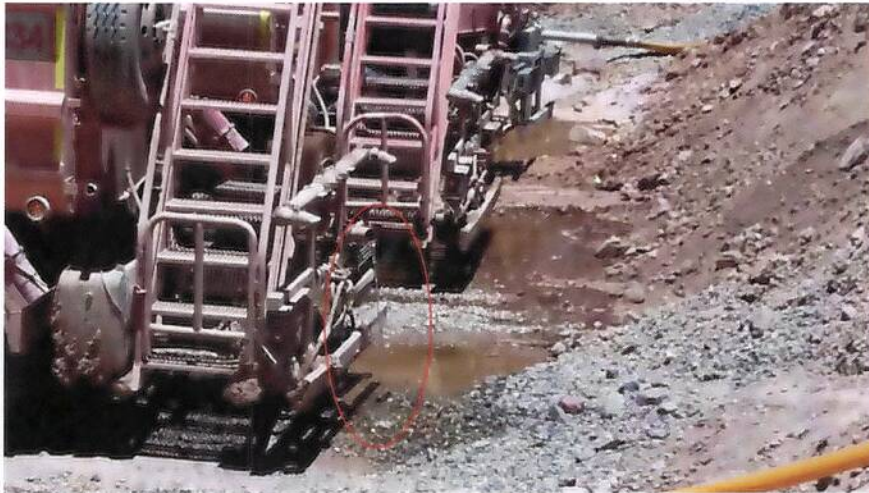
En la piscina de acumulación n° 2 se pudo apreciar que un camión aljibe botaba agua de contacto al suelo, tal como se aprecia en la imagen 23.

Imagen 23. Camión aljibe botando agua de contacto al suelo, nótese el círculo rojo que muestra el agua y nótese la cantidad de agua de contacto en el suelo. Lugar muy cercano al Río Estrecho.
