INFOME TÉCNICO INGENIERO AGRONOMO

PROCEDIMIENTO SANCIONATORIO ROL A-002-2013

COMPAÑÍA MINERA NEVDA SPA, PROYECTO PASCUA LAMA

Orlando Macari Rosales
Ingeniero Agrónomo
10 de Febrero de 2016

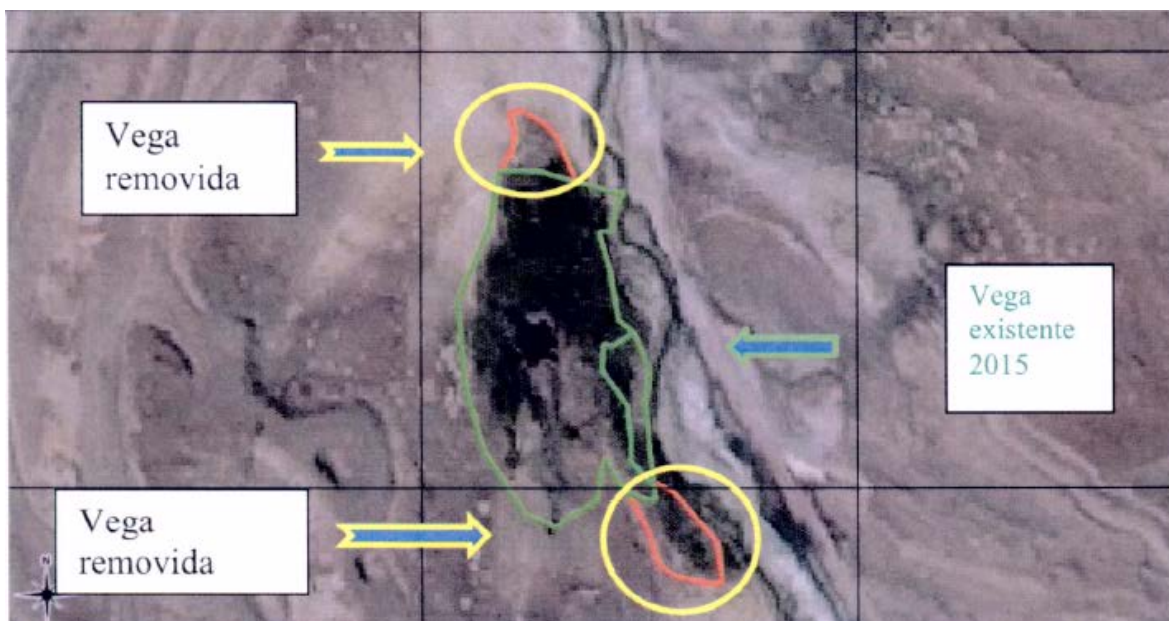
Figura 5. Parte Vega 2 (Vega Norte) removida por el alud no recuperada. Imagen de fondo correspondiente a imagen incorporada de EIA rectificada (SAG, 2015).

Como se indica en la Figura 5, existe una superficie de 409 m² que no muestra indicios de recuperación, ubicado en el extremo sur y norte de Vega 2 (Vega Norte). Al comparar el área de la Vega 2 indicada en la Figura 5 con el área georreferenciada para la misma Vega por el Perito (Figura 10), siguiendo la ruta del *track* determinada por funcionarios del SAG, se puede observar que esta superficie de 409 m² efectivamente no presenta indicios de recuperación, sin ni siquiera haber sido considerada como parte de la Vega 2.

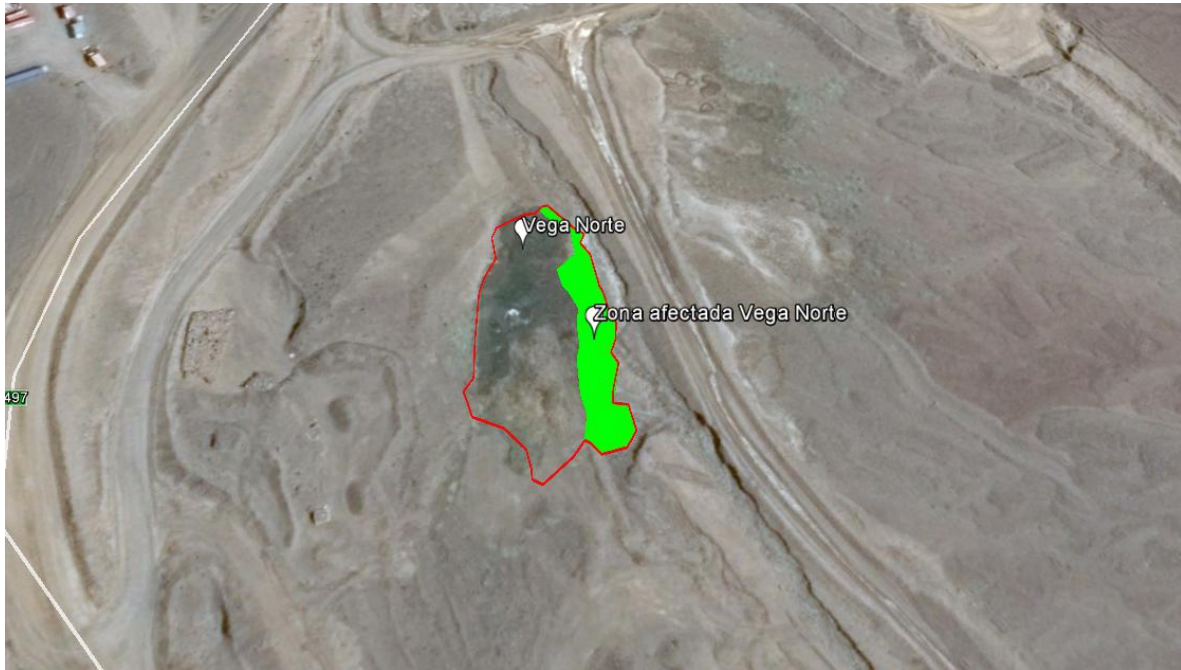
Figura 8. Detalle límites de la denominada Vega 2 (Vega Norte) (línea color rojo) y de zona afectada por el evento aluvial del 10 de Enero de 2013 (superficie en verde), cuyos límites fueron determinados en visita a terreno del 20 de Enero de 2016 (Imagen base obtenida de Google Earth, del 14 de Diciembre de 2014).

Como se puede observar en el Cuadro 1, la superficie de la Vega Norte identificada como seca en terreno y diferenciada y delimitada como tal, se encuentra contiguo al curso del río, lo que es consistente con lo esperado dado el efecto adverso del evento aluvial ocurrido en Enero de 2013, que fluyó por el Río Estrecho, sobrepasando el cauce normal de este último, lo generó que se enterrase parte de las Vegas Norte y Sur. En el caso de la Vega Norte, el trabajo de remoción del material, realizado en el mes de Febrero de 2013, desenterró el área que en la Figura 7 se identificó como Área afectada Vega Norte, correspondiente al 25,41% de la superficie total de la Vega Norte delimitada y determinada en la actividad en terreno.

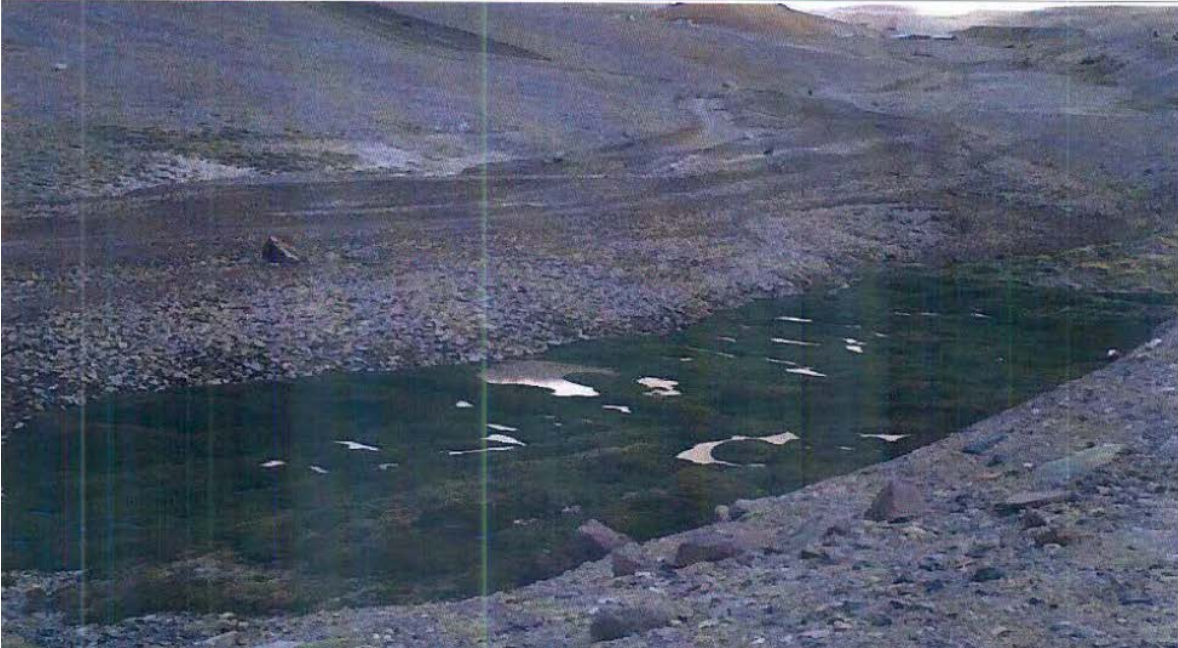
Imagen 2. Fotografía de Vega Sur (Vega 1) recién afectada por alud ocurrido el 10 de Enero de 2013, donde se observan una serie de pozas dentro de este (CMNSpA, 2013²).

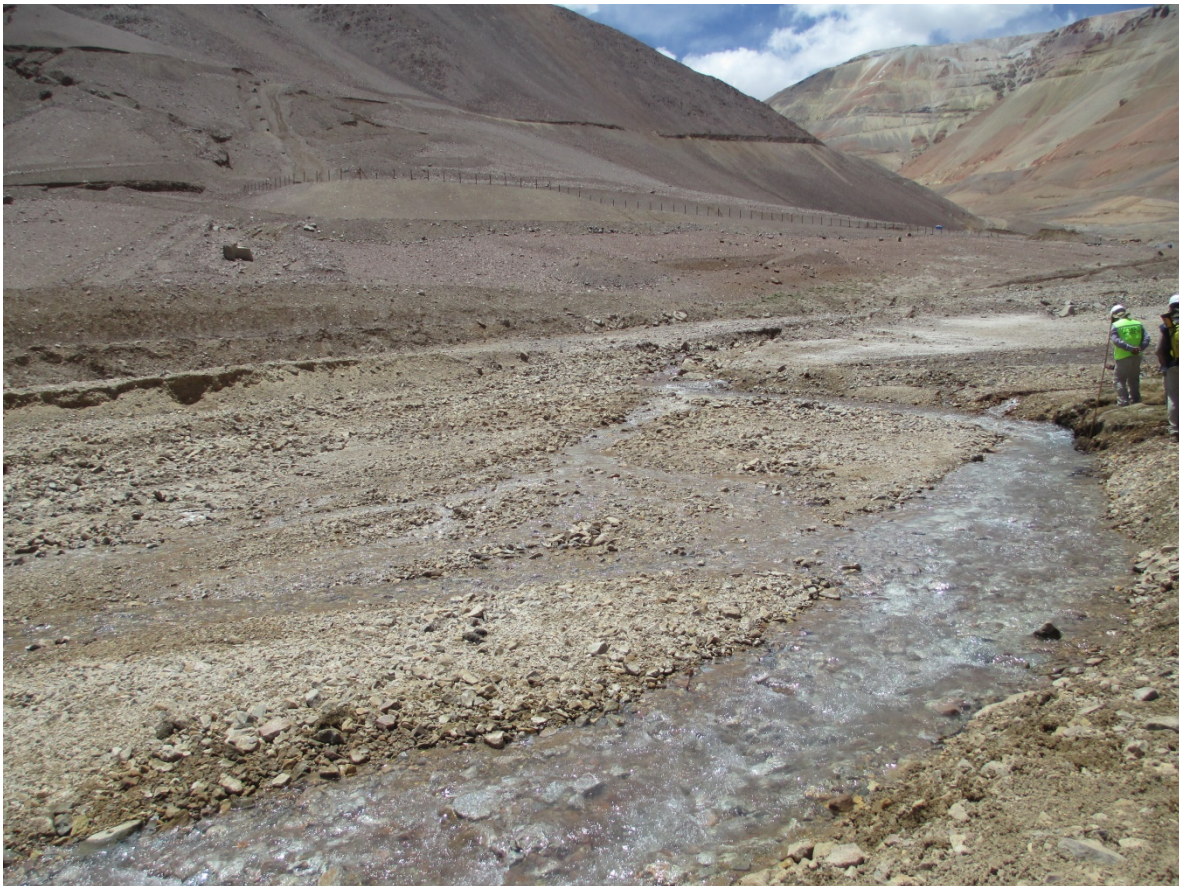
Imagen 3. Sitio indicado como correspondiente a espejo de agua (primer plano, en cause actual del río) afectado por aluvión del 10 de Enero de 2013, en extremo norte de Vega 1 (Vega Norte) (Fotografía Perito).

Como se observa, las labores de reencausamiento del Río Estrecho en esta zona y de limpieza, posterior al aluvión, no lograron retornar a su estado original el denominado espejo de agua, que bien pudo haber sustentado a especies de flora y fauna.

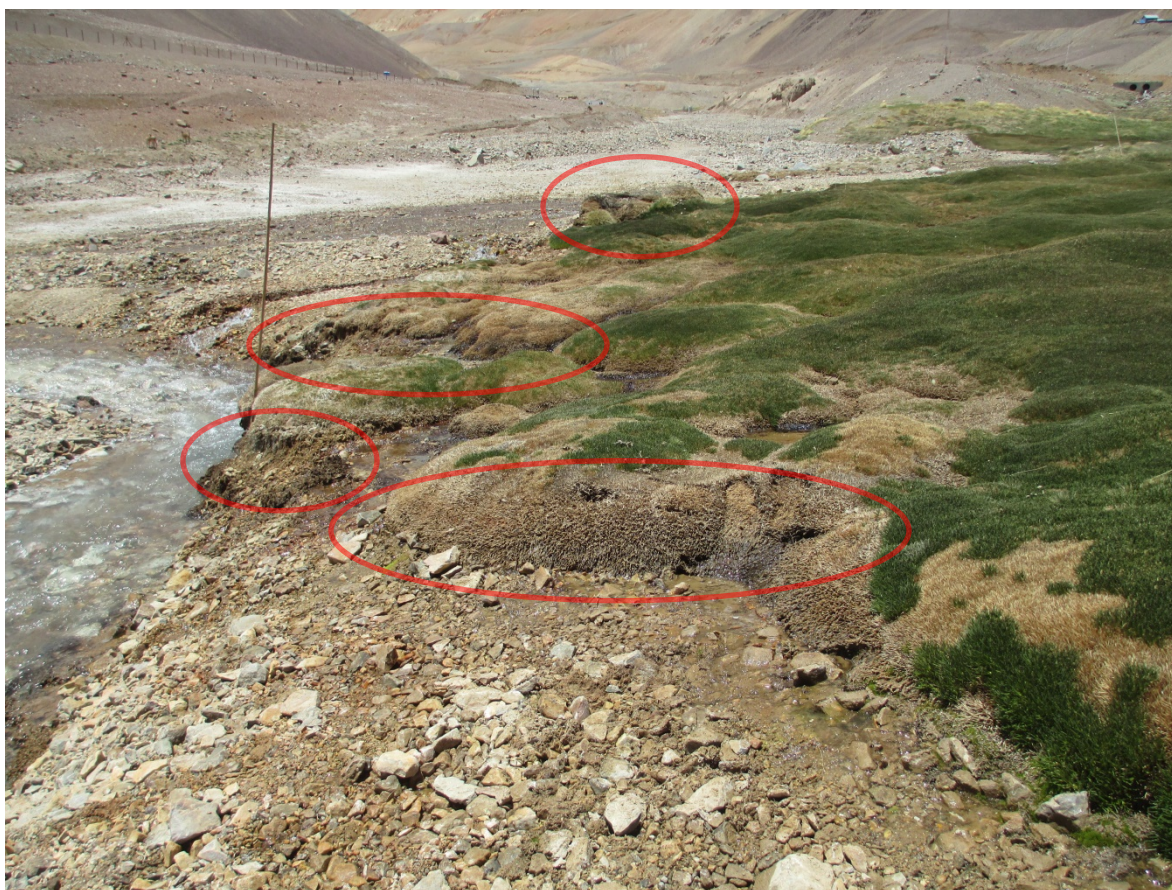
Imagen 4. Zona norte de la Vega 1 contigua a cauce actual de Río Estrecho, donde se distinguen zonas de cojines, correspondiente a la especie identificada como *Oxychloe andina*, ennegrecidos y aparentemente muertos (dentro de óvalos color rojo) (Fotografía Perito).

Como se observa en las imágenes 5 y 6, las zonas identificadas con estructuras vegetativas en forma de cojines ennegrecidos, se encuentran muy próximos al cauce del Río Estrecho, de lo que se puede inferir que su estado no se debe a escasez de agua, si no a otro factor que perturbó en forma permanente a los individuos de *Oxychloe andina* ennegrecidos. Por encontrarse en el límite de la zona afectada por el aluvión de 2013, donde se realizaron las labores de limpieza sobre la Vega 1 (CMNSpA, 2013), se infiere que el factor que afectó a dichos cojines corresponde a dicho evento, los cuales permanecen en dicho estado desde Enero de 2013 a la fecha.

Si bien esta área es proporcionalmente menor en relación a la superficie de la denominada Vega 1, es parte de la superficie de 700 m², aproximadamente, identificada como afectada en el Informe de fiscalización ambiental a Pascua Lama (SMA, 2013¹) (Figura 2), y que posteriormente se consideró como un espejo de agua en su totalidad.

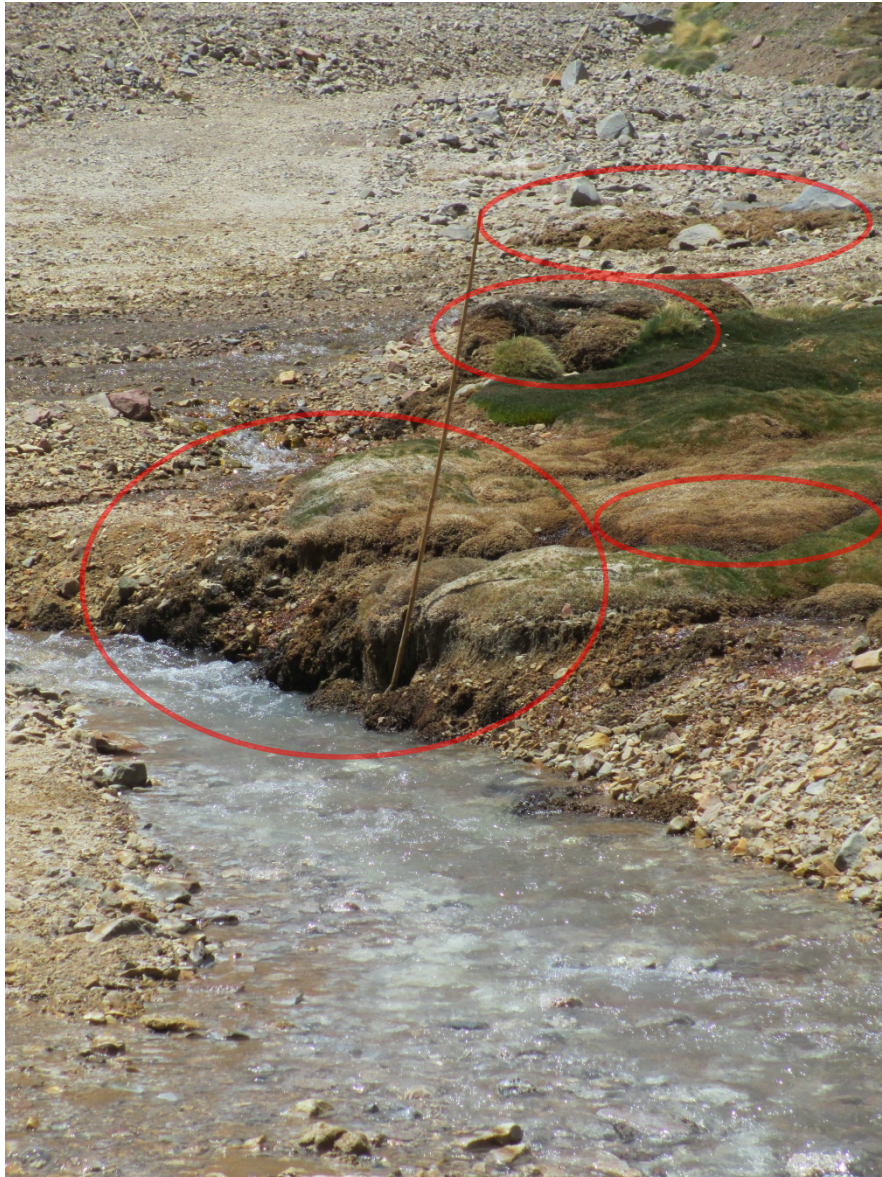
Imagen 5. Detalle de zona norte de la Vega 1 contigua a cauce actual de Río Estrecho, donde se distinguen zonas de cojines, correspondiente a la especie identificada como *Oxychloe andina*, ennegrecidos y aparentemente muertos (dentro de óvalos color rojo) (Fotografía Perito).

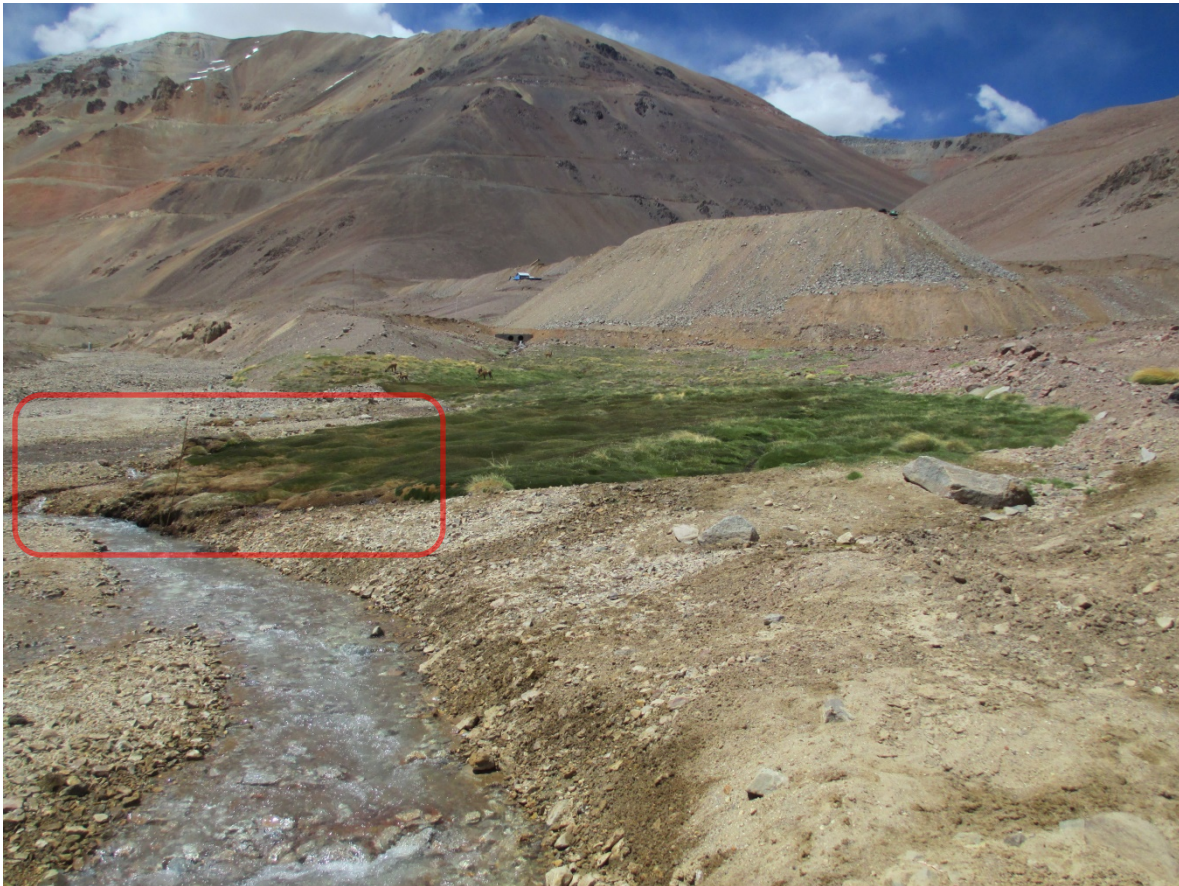
Imagen 6. Vista general de Vega 1, fotografía tomada con dirección sur en visita en terreno del día 20 de Enero de 2016. En la Imagen se aprecia la ubicación de la zona que presenta cojines de *Oxychloe andina* ennegrecidos y aparentemente muertos (recuadro color rojo) (Fotografía Perito).

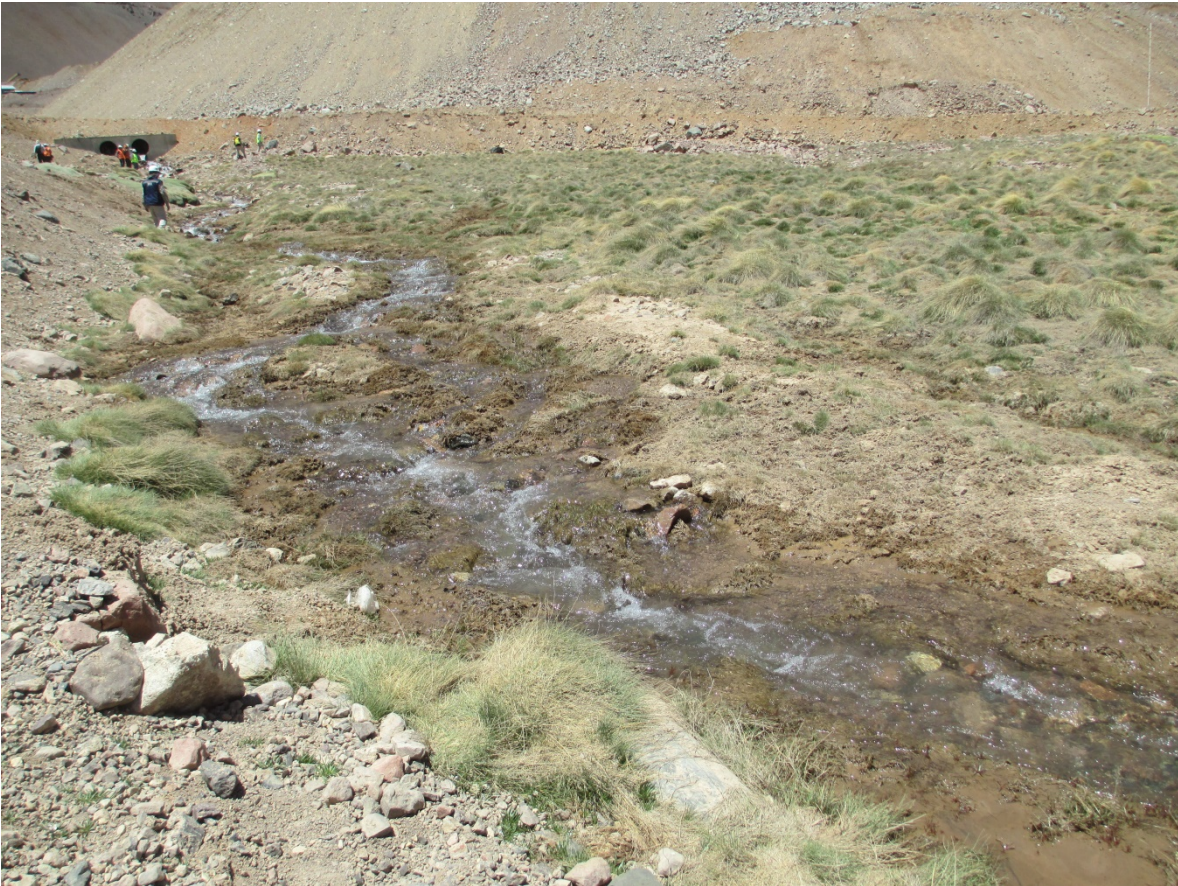
Otra situación observada durante el terreno realizado el 20 de Enero de 2016, fue la presencia de vegetación sin actividad fotosintética aparente, en los bordes de cause se agua presente en el margen Este de la Vega 1 (Imágenes 8 y 9) Esta situación resulta inesperada, dada la presencia de un curso que provee de agua a esta zona, lo que haría suponer un estado hídrico óptimo de la

vegetación, lo que puede deberse a razones de la más diversa índole, pero que no pueden ser determinadas a partir de observaciones superficiales realizadas por el Perito, por lo que este recomienda realizar estudios de calidad de agua, determinación de frecuencia y caudal del cauce de agua al cual se hace mención y análisis correspondientes que puedan resultar esclarecedores respecto de la condición de la vegetación.

Imagen 8. Vista de tramo de cauce de agua que recorre margen Este de la denominada Vega 1, donde se distingue presencia de vegetación sin actividad fotosintética aparente (Fotografía Perito).

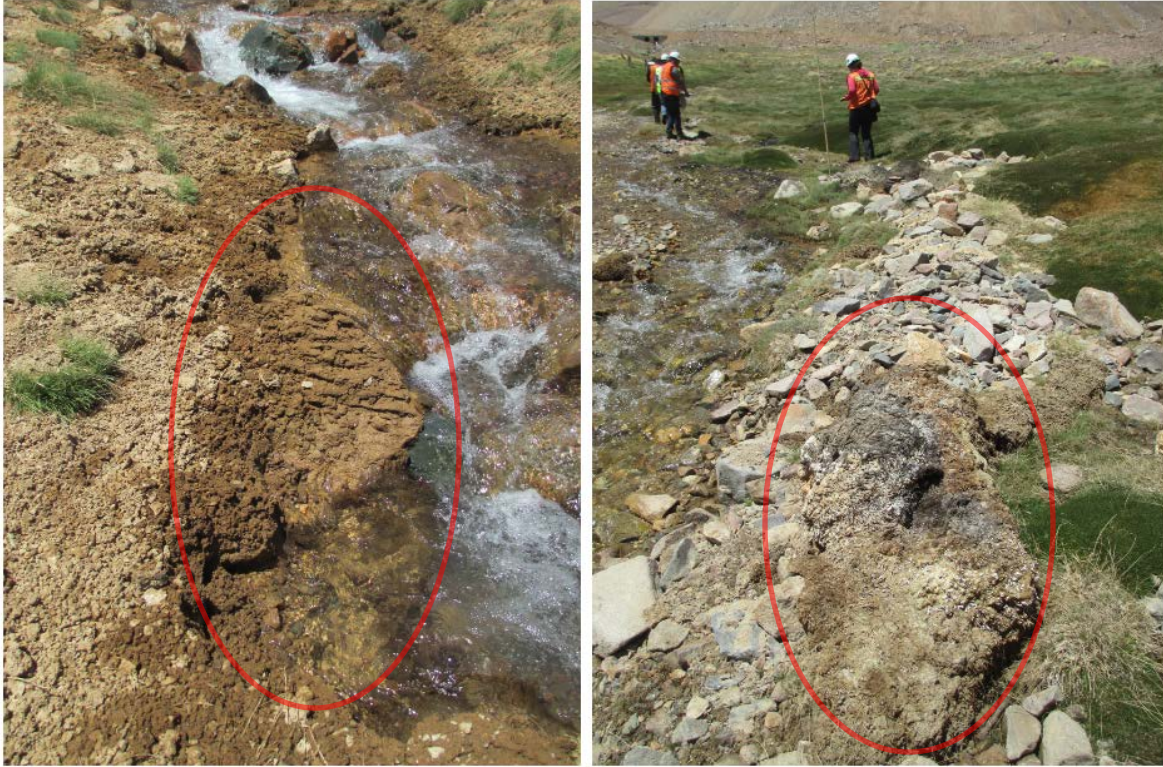
Imagen 9. Fotografías de vegetación aparentemente seca en bordes de cause de agua que recorre margen Este de la denominada Vega 1. Detalle de vegetación afectada dentro de óvalos color rojo (Fotografía Perito).

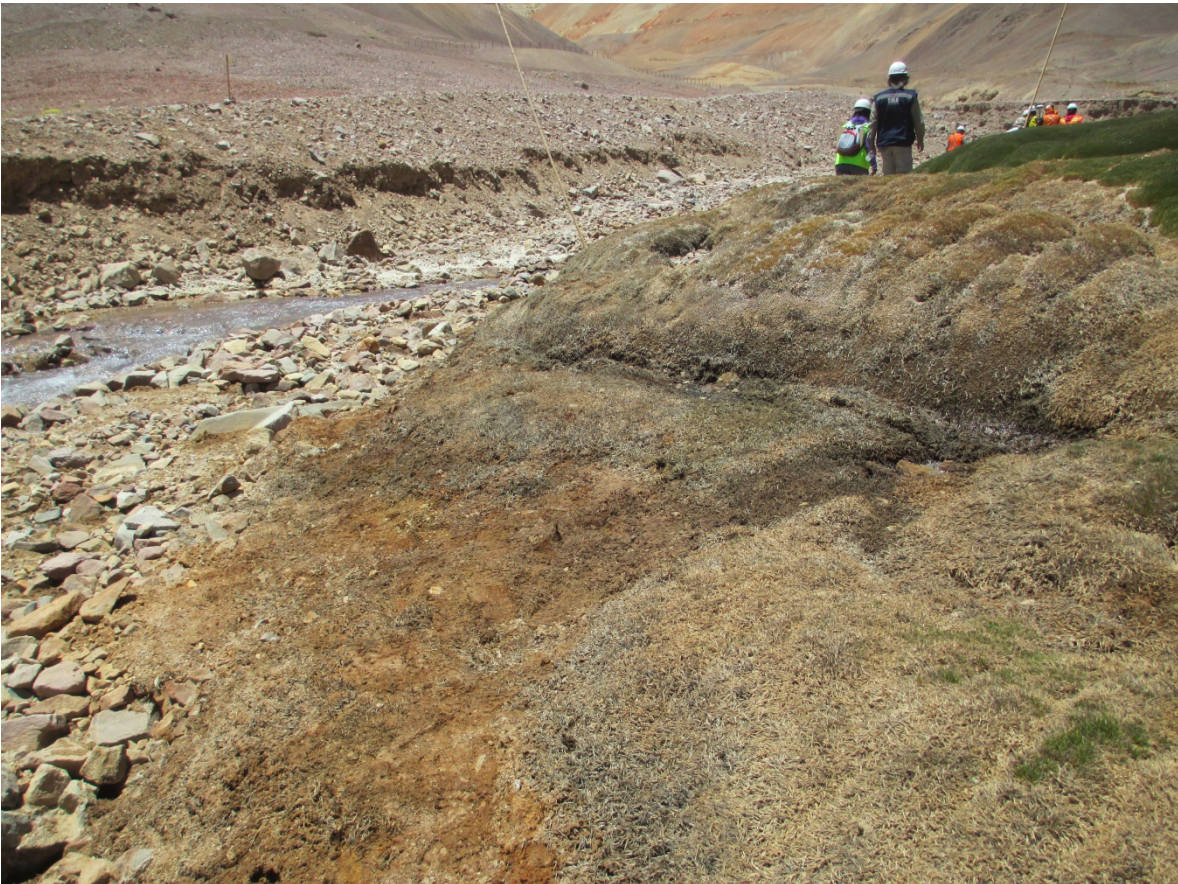
zona delimitada por funcionarios del SAG como afectada por dicho aluvión (Figura 8). En el área señalada, se evidenció un estado de afectación evidente (Imágenes 10 y 11) respecto de la zona no afectada de la misma Vega 2 (Imagen 12). Si bien se distinguen algunos pocos indicios de actividad fotosintética en la zona afectada, esto no necesariamente indica un proceso de recuperación sostenida a futuro, siendo muy incipiente y poco representativa de la condición general de la superficie afectada, situación que solo se puede verificar mediante monitoreos regulares y permanentes a futuro.

Imagen 10. Zona afectada por el alud del 10 de Enero de 2013, en costado Este de la Vega 2, donde se evidencia la presencia de vegetación que no indica actividad fotosintética activa comparado con zona no afectada por dicho alud (Fotografía Perito).

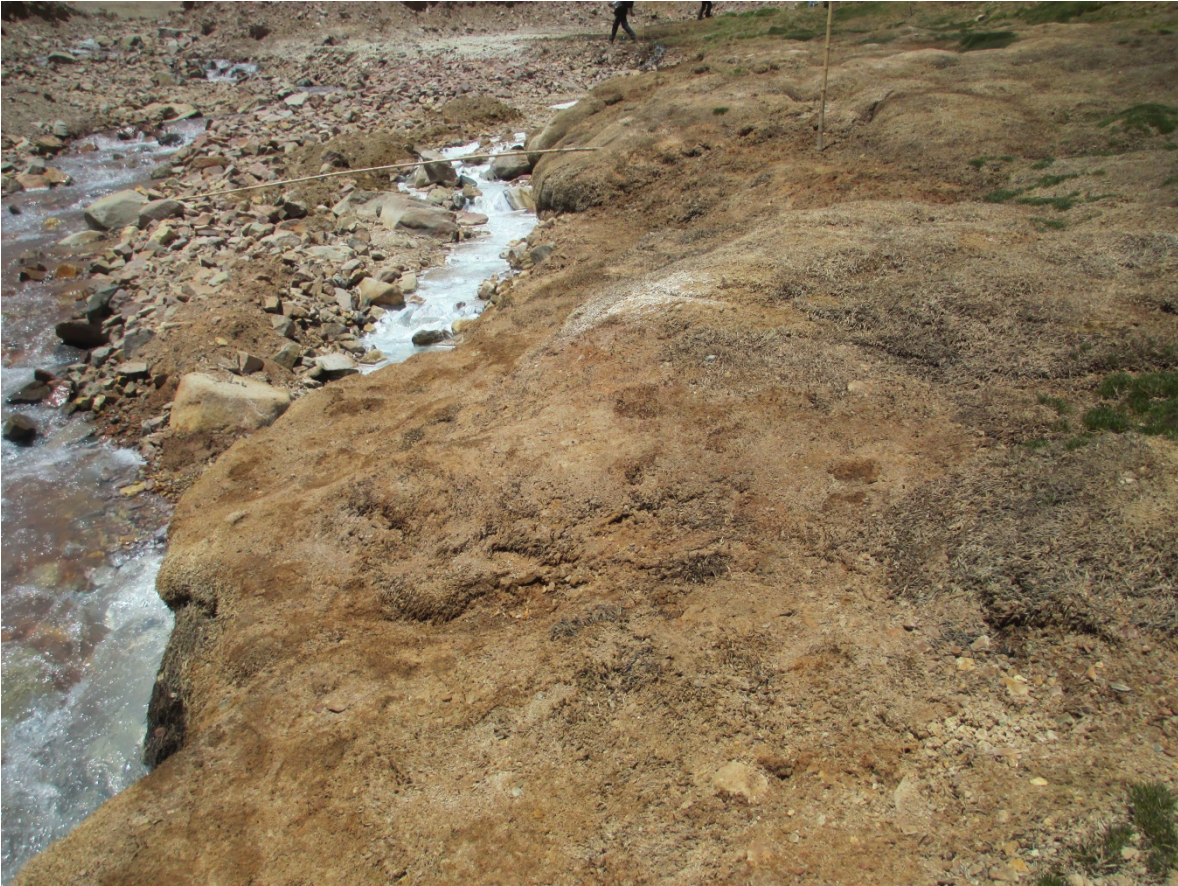
Imagen 11. Zona afectada por el alud del 10 de Enero de 2013, en costado Este de la Vega 2, donde se evidencia la presencia de vegetación que no indica actividad fotosintética activa comparado con zona no afectada por dicho alud (Fotografía Perito).

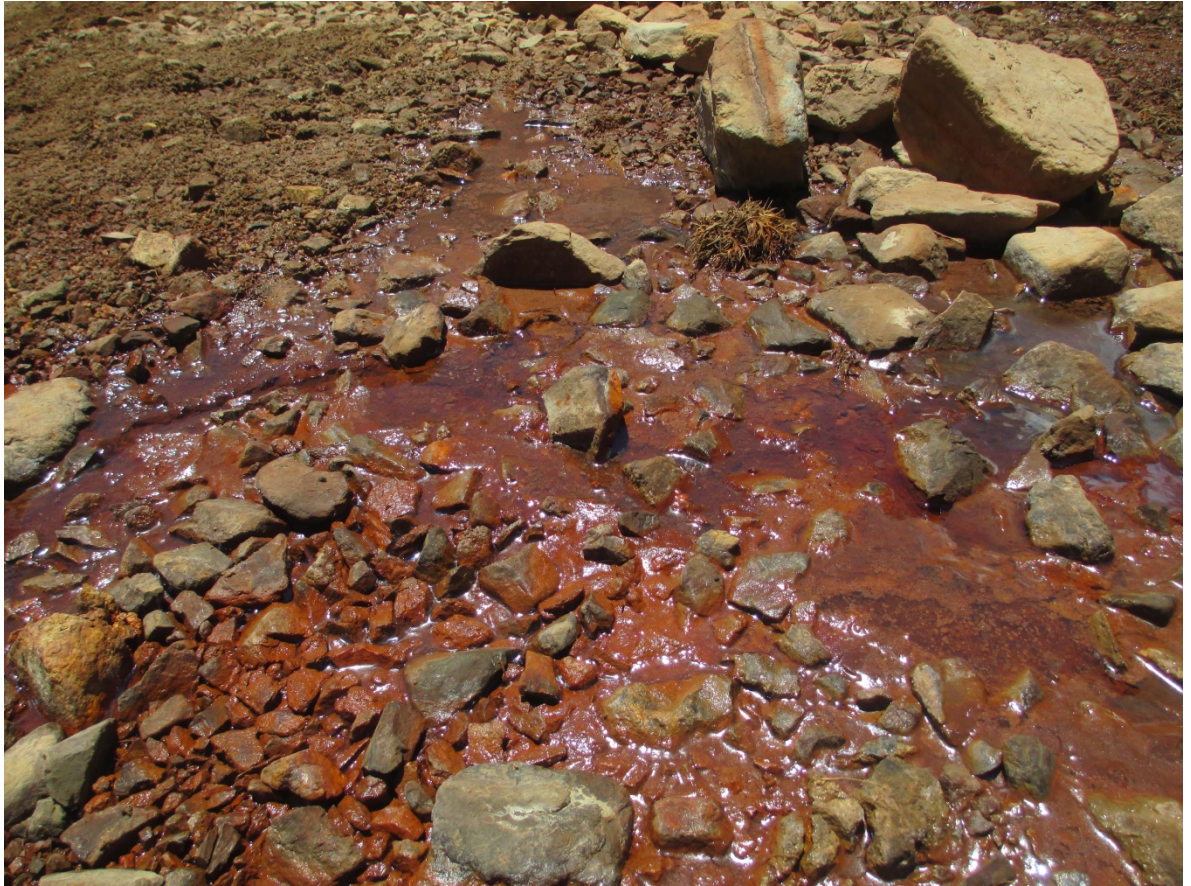
2009). Esta última situación, de aguas turbias con mucha presencia de algas se evidencia en las zonas con malos olores en la Vega 2, lo que confirma la alteración del estado hidrológico del esta última (alteración de flujos de agua superficial y subsuperficial) y de la microfauna propia de estos ecosistemas de humedales. En las Imágenes 13 y 14 se pueden observar las zonas con malos olores, presencia de algas y aguas estancadas, consecuencia de la disturbación en la Vega 2 que implicó el alud ocurrido el año 2013.

Imagen 13. Fotografía de cuerpo de agua en zona afectada por alud de 2013 en Vega 2, con presencia de algas y constatación de olores sulfhídricos en terreno (Fotografía Perito).

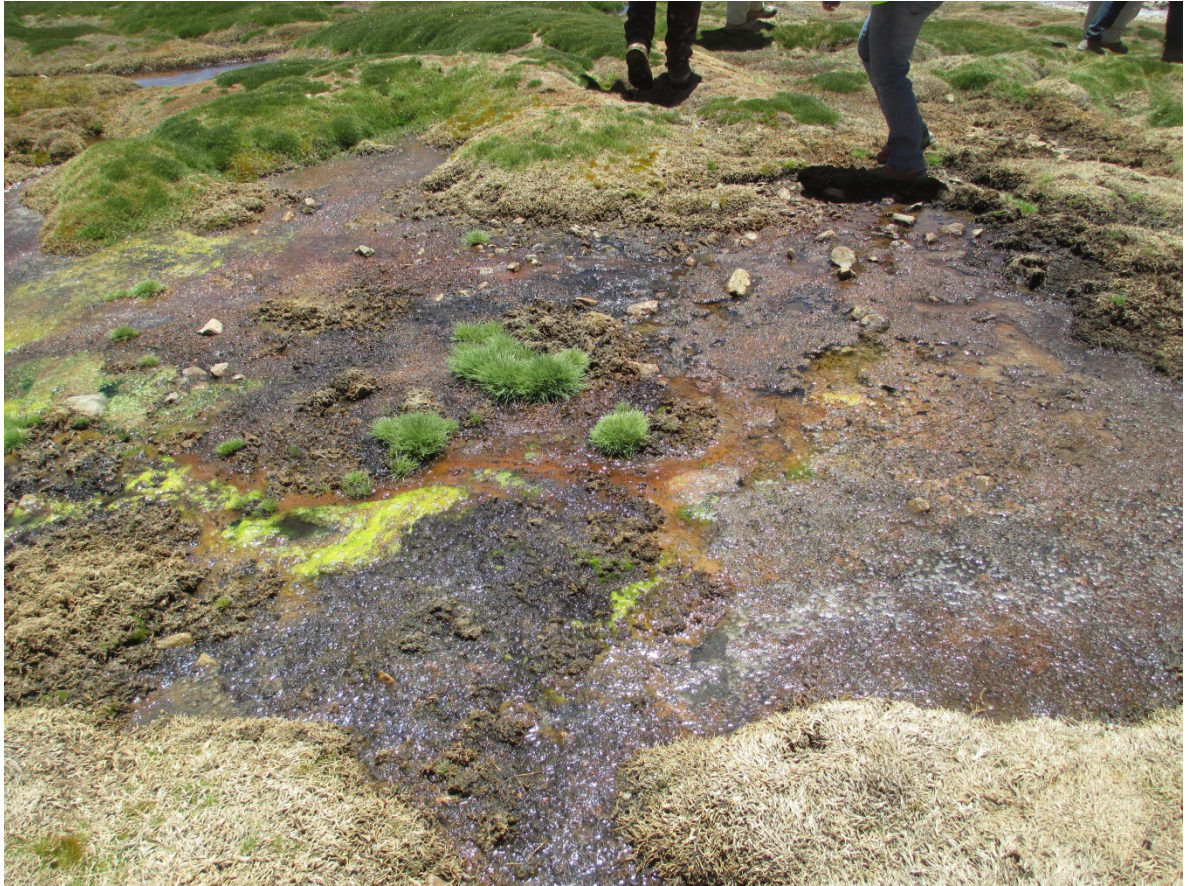
Imagen 14. Fotografía de cuerpo de agua en zona afectada por alud de 2013 en Vega 2, con presencia de algas y constatación de olores sulfhídricos en terreno (Fotografía Perito).

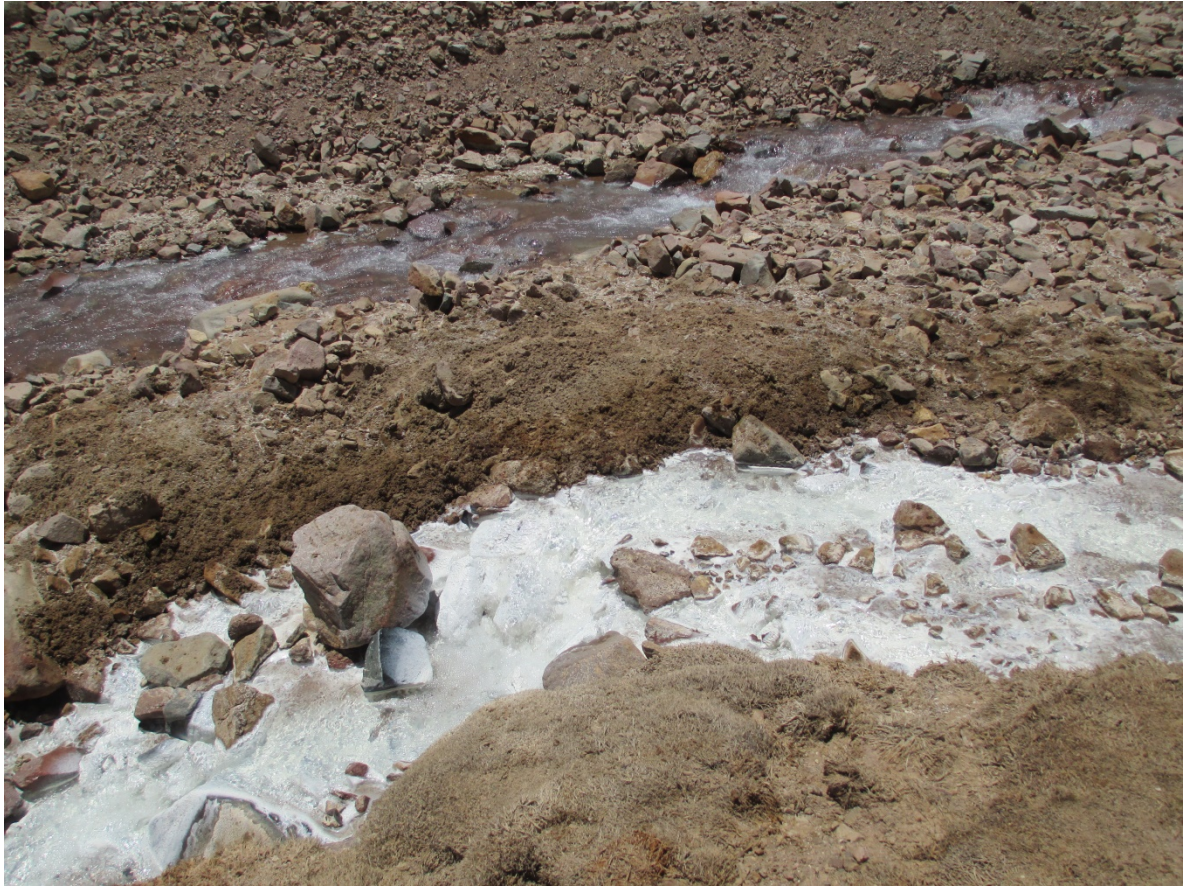
- Presencia de capa de material blanquecino en cause proveniente de Vega 2: Como se observa en las Imágenes 15 y 16, en un cauce de agua proveniente aparentemente de la Vega 2, existe la presencia de un material blanquecino en el lecho de este, material cuyo origen se desconoce, por lo que el Perito recomienda verificar naturaleza de este último, así como también su origen.

Imagen 15. Presencia de material blanquecino en el lecho de cause de agua proveniente aparentemente de la Vega 2.

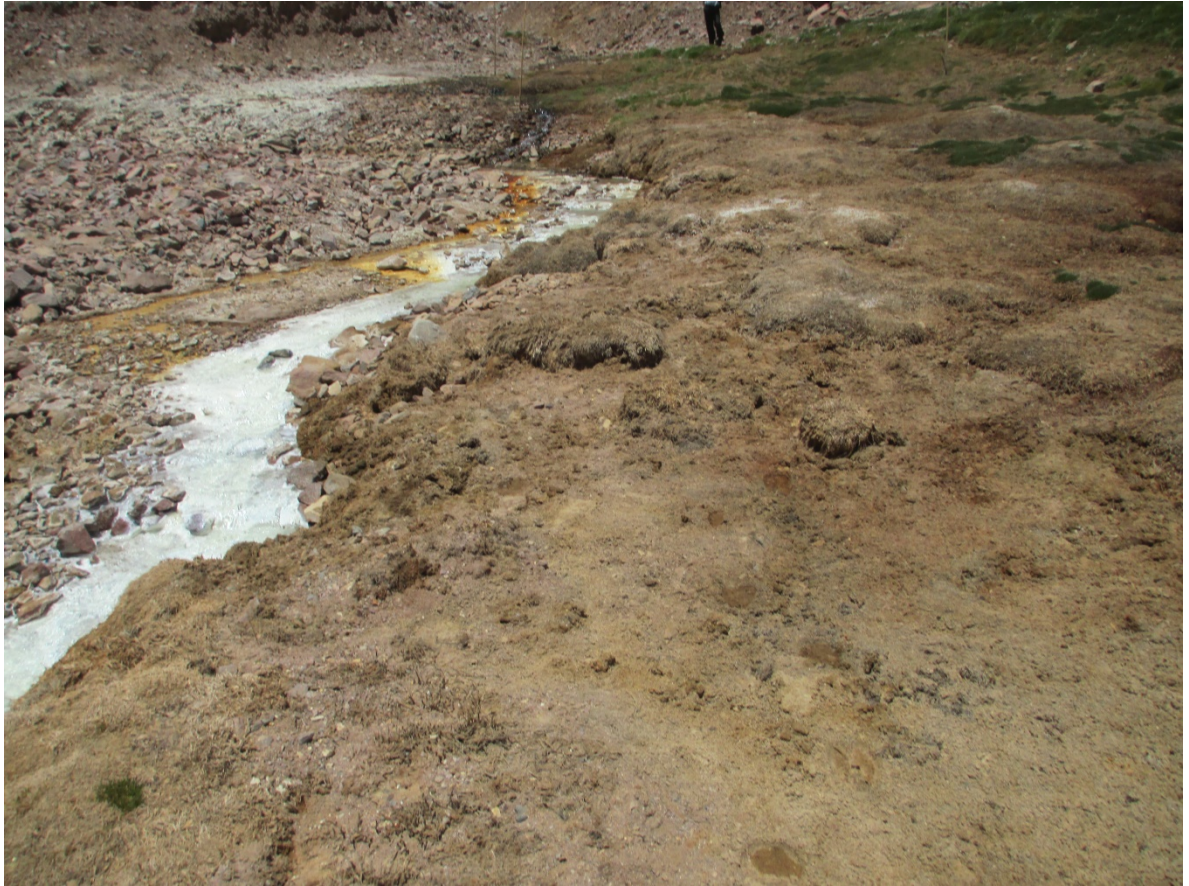
Imagen 16. Presencia de material blanquecino en el lecho de cause de agua, donde se puede apreciar que origen de este se encuentra aparentemente en la propia Vega 2

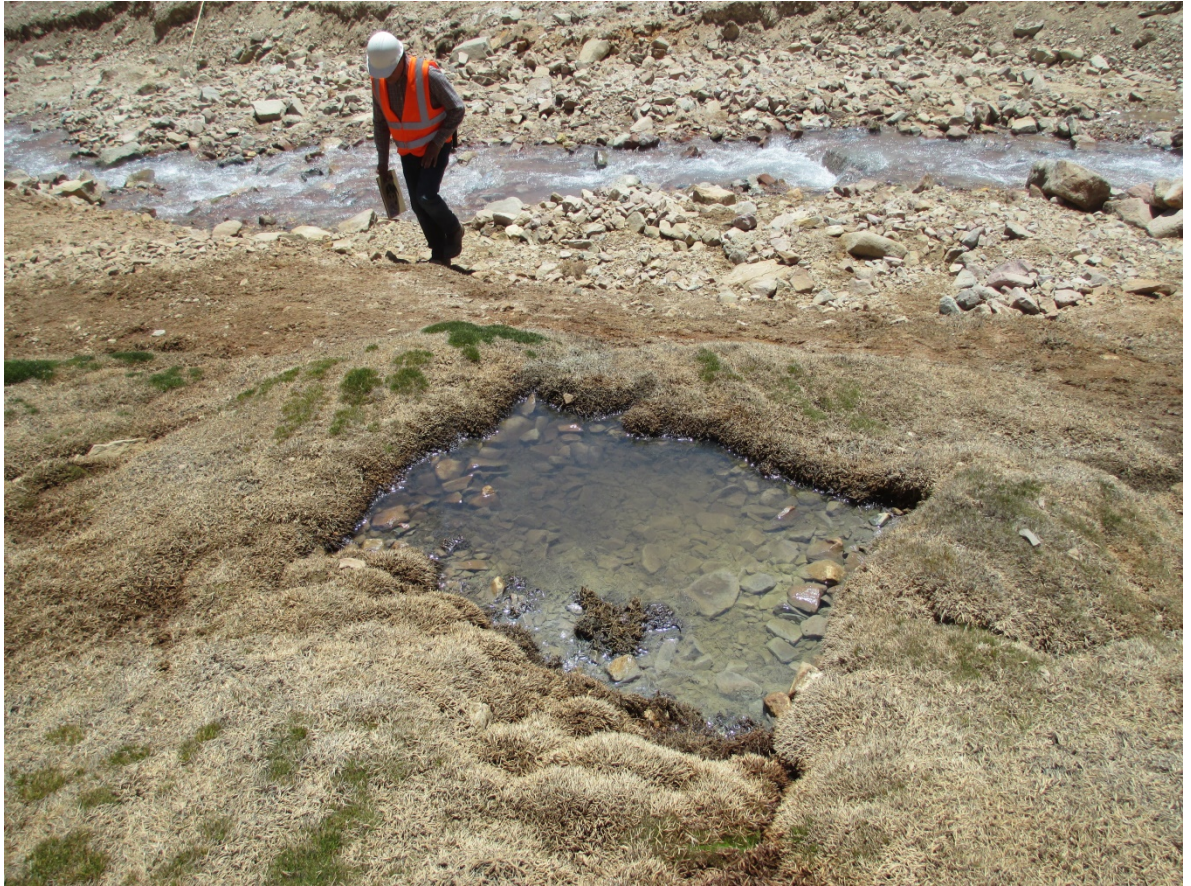
- Presencia de excavación en sector afectado por alud en Vega 2: como se puede observar en las Imágenes 17 y 18, existe un sector, ubicado en el margen Este de la Vega 2, con presencia de una excavación aparentemente rellena con material de detritos propio de las laderas de los cerros colindantes. El origen antrópico de esta excavación resulta evidente, dada la forma rectangular de la excavación, y su posición completamente inusual, dentro de la Vega 2.

Imagen 17. Fotografía de excavación observada dentro de los márgenes de la Vega 2, por el costado Este de esta última.

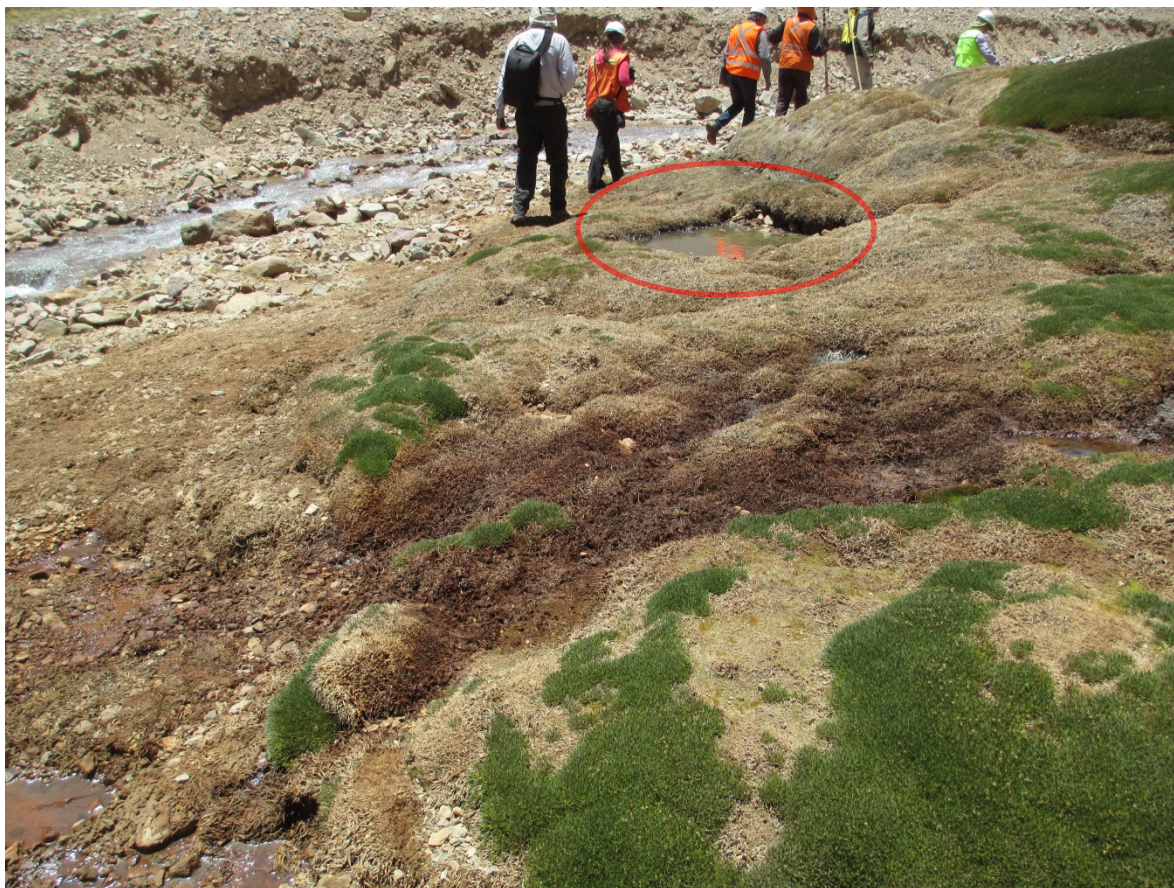
Imagen 18. Fotografía de excavación observada dentro de los márgenes de la Vega 2 (en óvalo color rojo), por el costado Este de esta última.
