**MEMORÁNDUM DFZ N°21**

**MAT. :** Acta de Inspección Ambiental Proyecto Pascua Lama

ACTA DE INSPECCIÓN AMBIENTAL

Proyecto PASCUA - LAMA

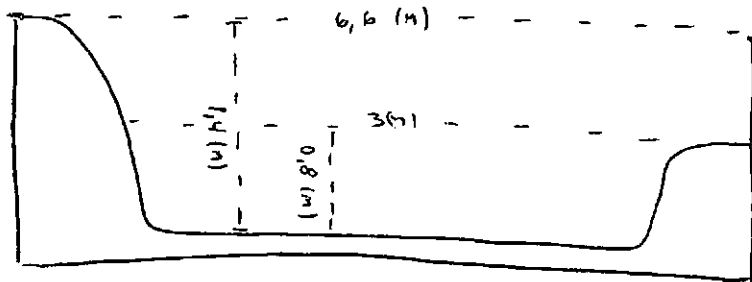
En este sector el canal perimetral corresponde a una sección abierta de manta de hormigón flexible, con tramos donde esta geomembrana estaba descubierta. Se dimensionó la sección de escurrimiento del CPNI cuyas longitudes son:

- .. Ancho superior 6,6 m y altura superior 1,4 m
- .. Ancho inferior 3 m y altura inferior 0,8 m

Se detecta tubería corrugada de descarga (aliviadero) desde CPNI hacia botadero de estériles, verificándose leve escurrimiento. El CPNI se encuentra bloqueado inmediatamente aguas abajo, por lo que la totalidad de los escurrimientos hasta este sector se vierten por esta obra. El diámetro del aliviadero es de 1m.

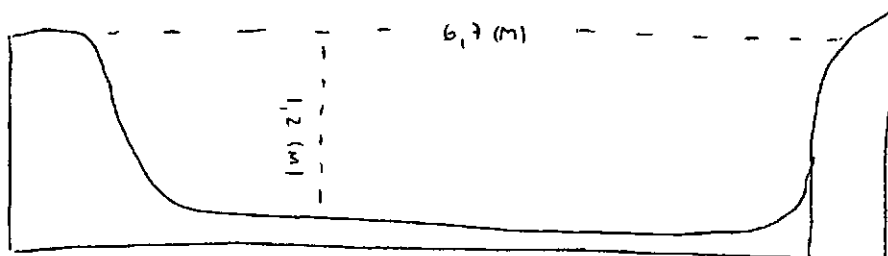
En este sector el canal perimetral corresponde a una sección abierta de manta de hormigón flexible, con tramos donde esta geomembrana estaba descubierta. Se dimensionó la sección de escurrimiento del CPNI cuyas longitudes son:

- o Ancho 6,7 m y altura 1,2 m

Se detecta tubería corrugada de descarga (aliviadero) desde CPNI hacia botadero de estériles, verificándose leve escurrimiento (menor flujo que el punto anterior). El CPNI se encuentra bloqueado inmediatamente aguas abajo, por lo que la totalidad de los escurrimientos hasta este sector se vierten por esta obra. El diámetro del aliviadero es de 1m.
