ESTUDIO GEOMORFOLÓGICO Y ANÁLISIS DE ESTABILIDAD DE TALUDES

CAMINO EL MANSO, SECTOR EL TIGRE

VILLARRICA, ABRIL 2016

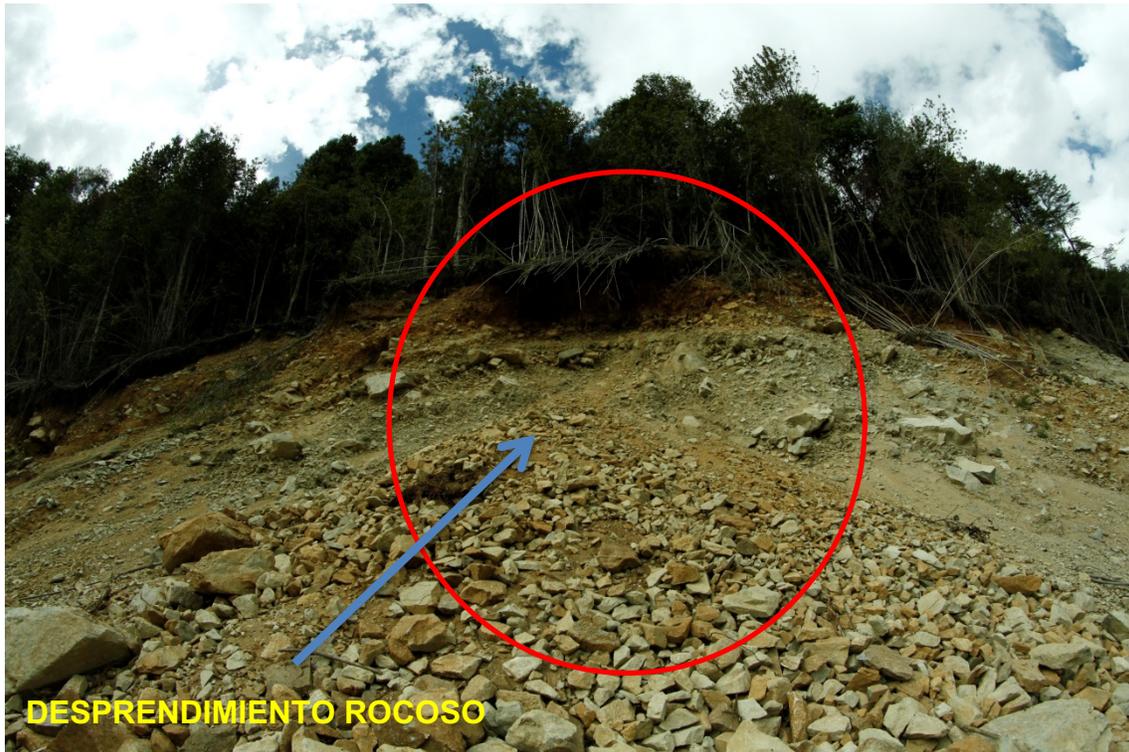
En esta imagen se puede apreciar el desprendimiento de roca en un sector situado bajo una zona de bosque.

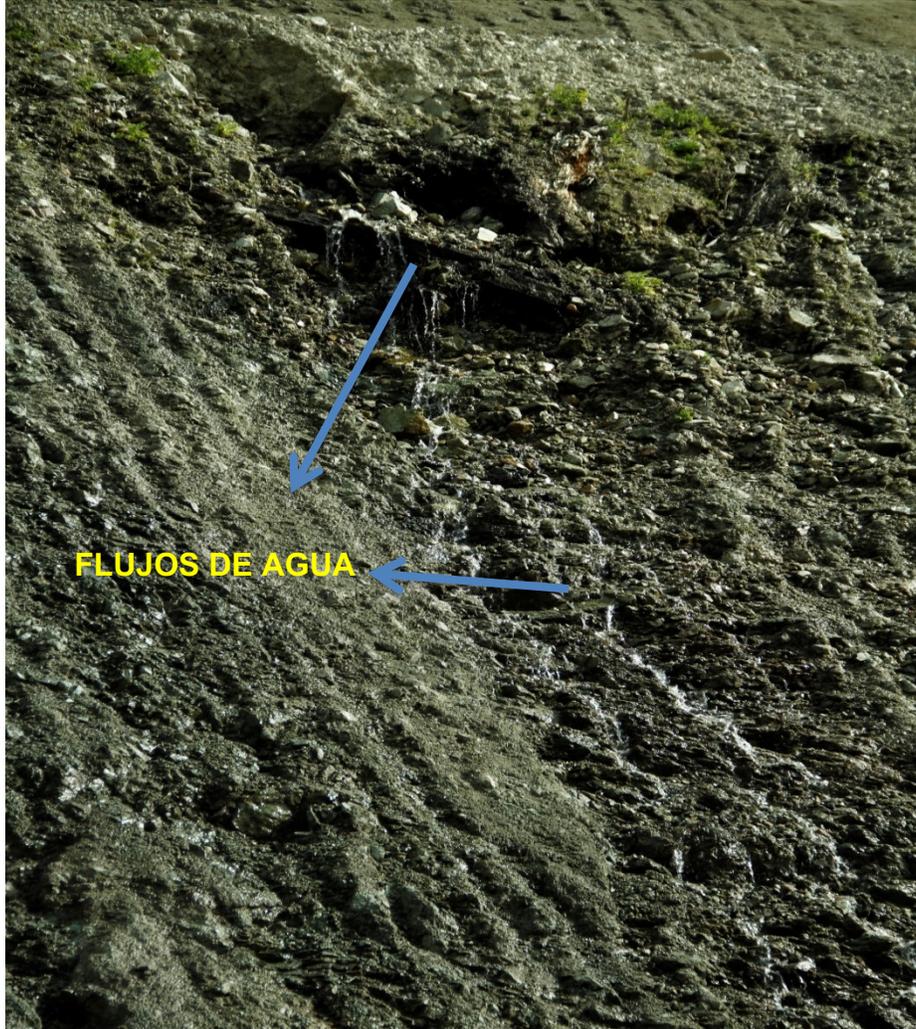
La imagen describe afloramientos de aguas subterráneas formando flujos de agua.

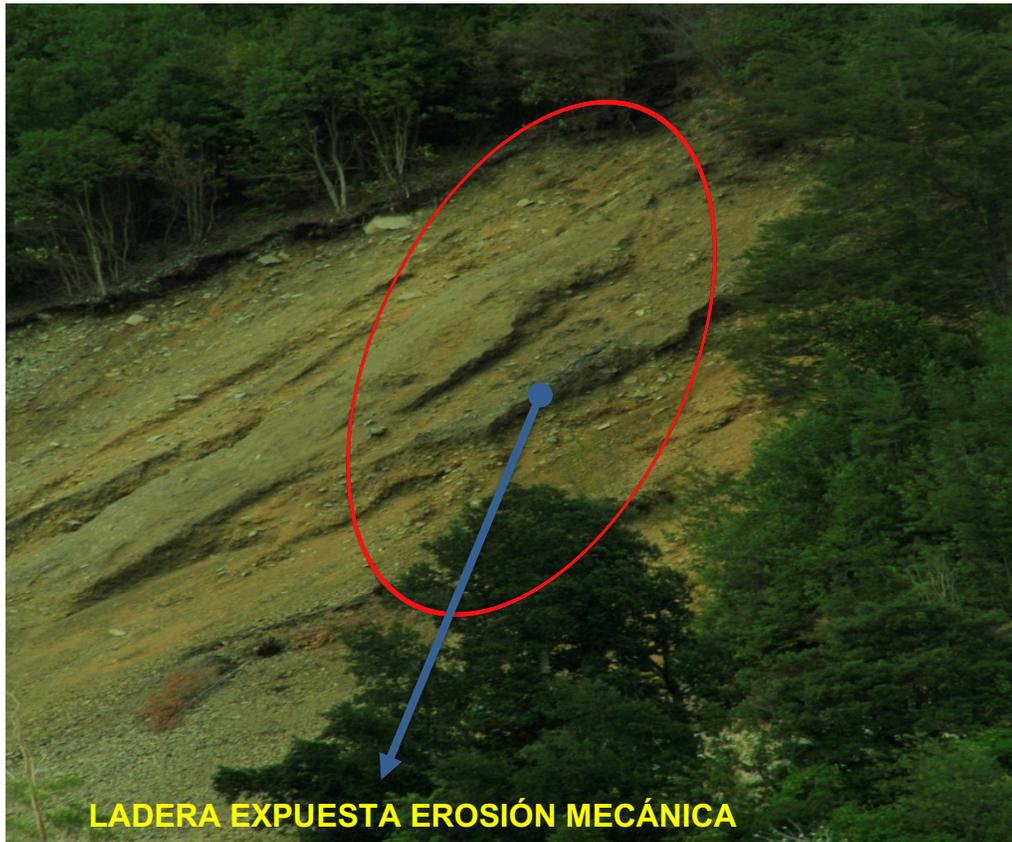
Esta fotografía del sector en estudio muestra claramente el fenómeno de erosión de taludes.

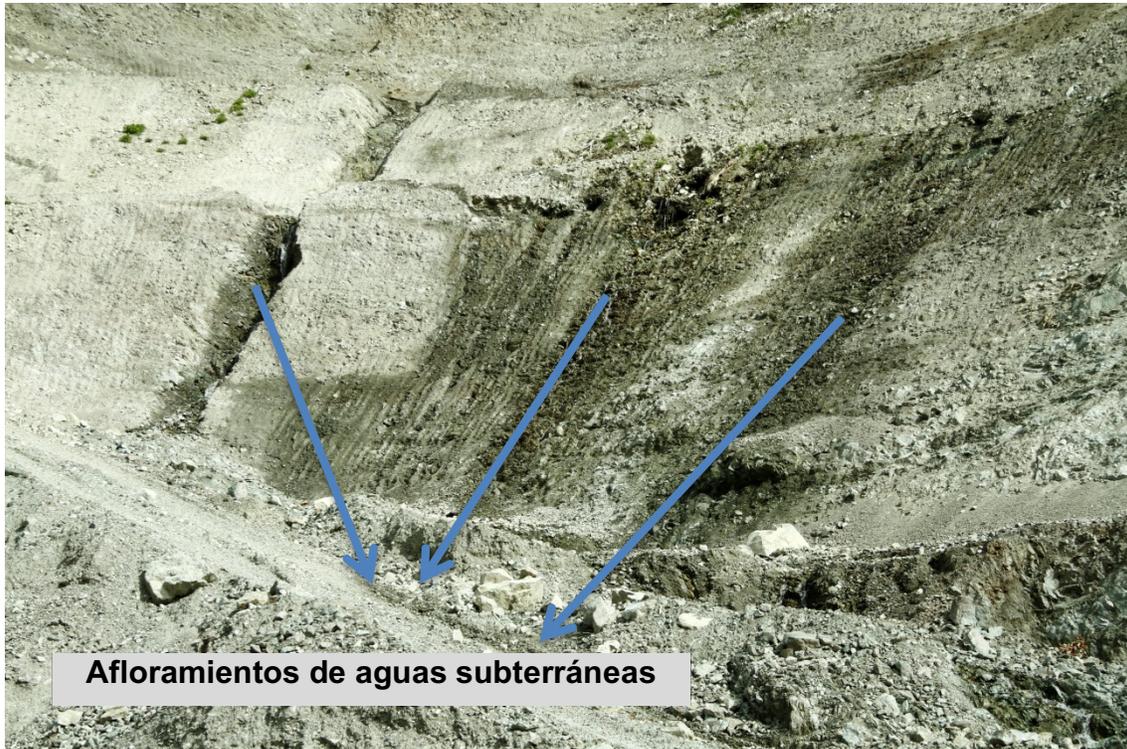
Afloramientos de aguas subterráneas

En este sector se aprecia una ladera escabrosa con gran presencia de afloramientos de agua subterránea, lo que aumenta el riesgo de que ocurran fenómenos de remoción en masa, tal cual se ha descrito anteriormente.

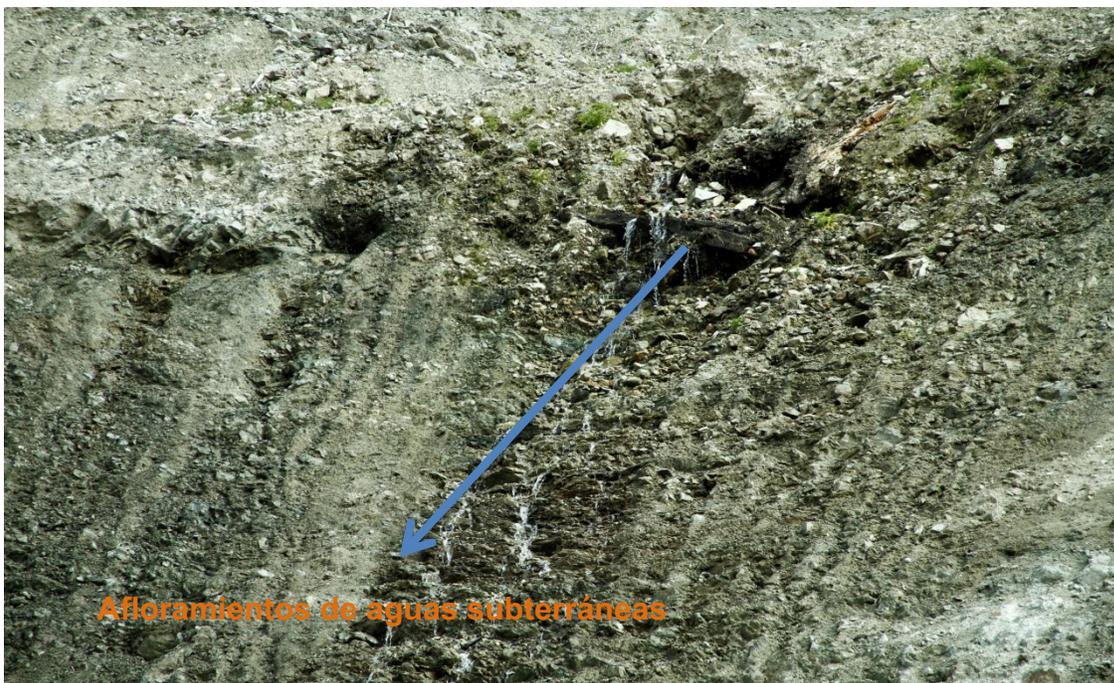
En este tramo se aprecian laderas meteorizadas y evidentemente expuestas directamente al deterioro por el impacto de las infiltraciones de aguas subterráneas.

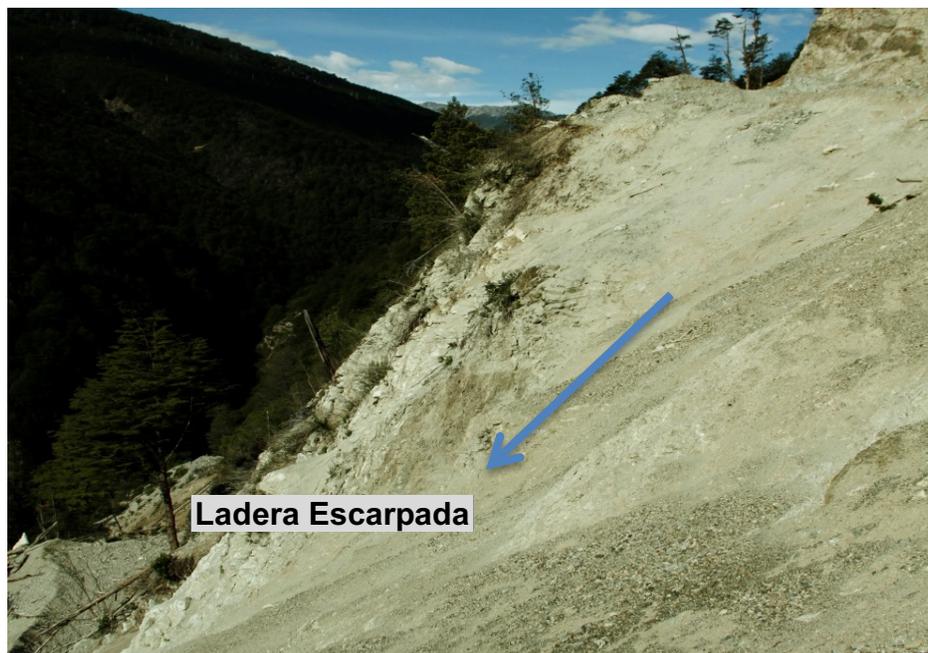
Es preciso mencionar que este tramo se caracteriza por la presencia de laderas escarpadas con normales desprendimientos de suelo. El talud se encuentra expuesto directamente a procesos de erosión por la escasa presencia de vegetación.

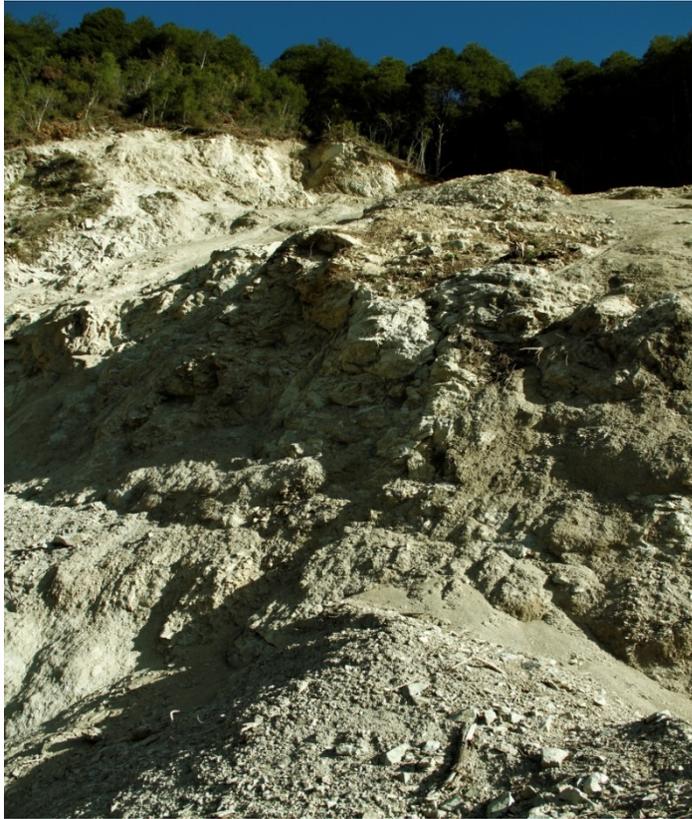
En este sector las laderas presentan grandes formaciones rocosas, de tipo sedimentarias, además de suelos permeables y meteorizados con sedimentos de gran tamaño.

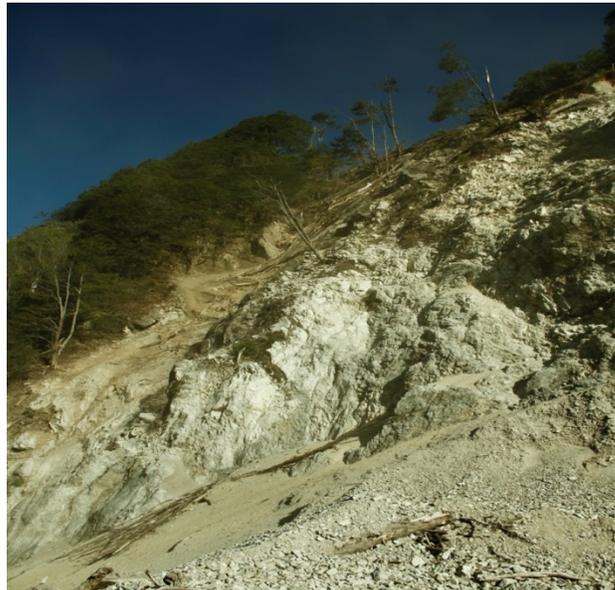
En este tramo se aprecia las escasas y casi nulas infiltraciones de aguas subterráneas, el suelo presenta formación rocosa y deslizamientos de las partículas del terreno en forma paralela a la ladera existente.
