**MAT. : ENVÍA INFORME FISCALIZACIÓN AMBIENTAL SAG, DEL PROYECTO "PERALTAMIENTO EMBALSE CARÉN"(RCA N° 880/2008).**

# **Informe de Fiscalización Ambiental SAG**

**UNIDAD: PERALTAMIENTO EMBALSE CARÉN.**

El presente documento da cuenta de la actividad de Fiscalización Ambiental realizada al proyecto “*Peraltamiento Embalse Carén*”, de la Empresa CODELCO CHILE División el Teniente (CODELCO), de Resolución de Calificación Ambiental (RCA) N° 880/2008 de CONAMA.

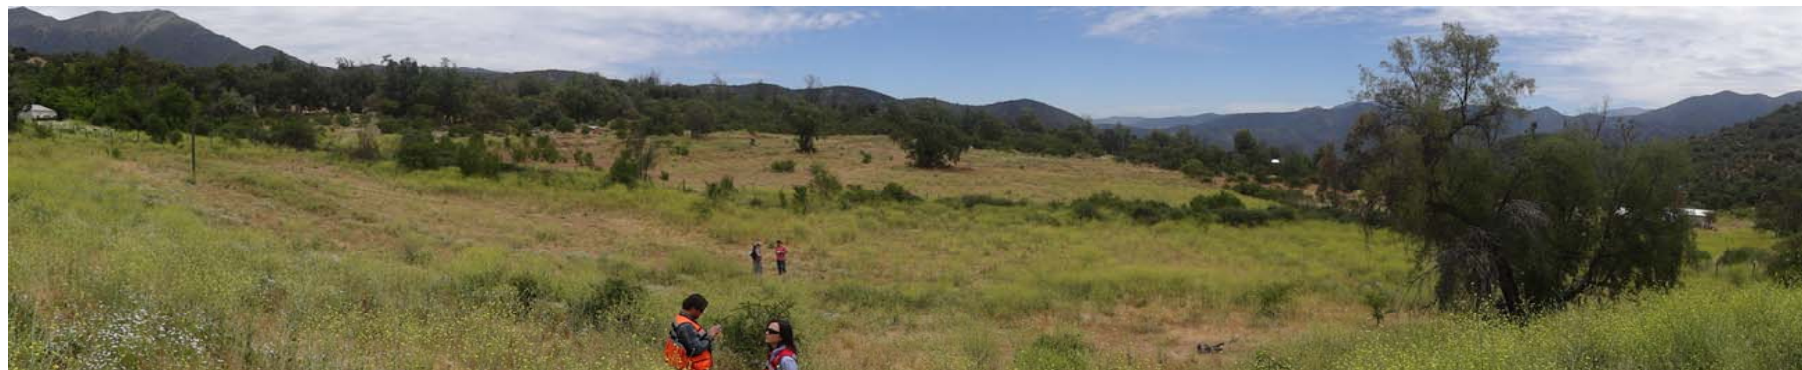
**Figura 1. Vista General "Predio Talamí" (Ap. 208-049)**

**Observaciones:** Se observó en terreno que las labores realizadas en el predio, se realizaron en una superficie de 1,5 há y no en 1,95 há. Y la superficie comprometida por compensar (1,95 há), no presenta las condiciones de un terreno de capacidad de uso de suelo en clase III.

Se destaca que un suelo clase III, debe cumplir principalmente requerimientos de profundidad, pendiente y pedregosidad. De acuerdo a lo constatado en terreno las labores ejecutadas por el titular no se coinciden con las que el titular señala haber ejecutado en sus informes, ni en la carta GSRI 156/2015. Por lo tanto, dichas labores no permitieron mejorar la capacidad de uso del suelo original a una de clase capacidad de uso III.

El sitio no presenta las características de un suelo Clase III: Profundidad Efectiva: profundo a moderadamente profundo, es decir 70 a más cm de profundidad de suelo; Pendiente del terreno igual o menor a 8%. Siendo las características del sitio inspeccionado las siguientes: Profundidad efectiva de 20 cm y pendiente promedio del terreno sobre 10% y además presencia de activación de procesos erosivos.

**Descripción de medio de prueba:** La imagen muestra la vista general Predio Talamí. Se aprecia que existe una zona con aterrazamiento con menor cobertura vegetal y otro sector sin vestigios de aterrazamiento y sin indicios de movimiento de tierras, sector que además presenta mayor cobertura vegetal. El lugar no presenta un uso agropecuario. El Sr. Anselmo Jorquera (dueño del predio), señala que hace dos años atrás estuvo sembrado con cebada y luego solamente ha sido utilizado para pastoreo de animales.

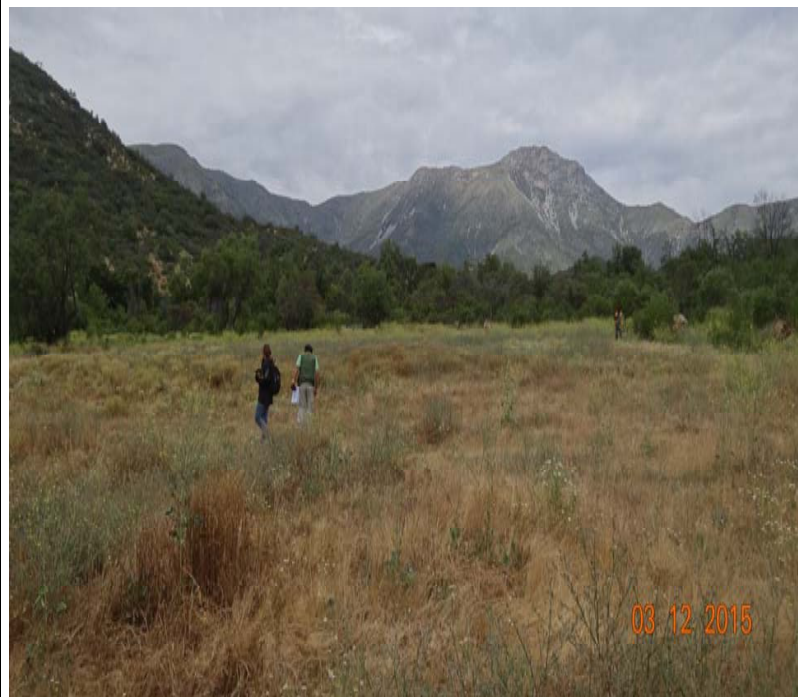
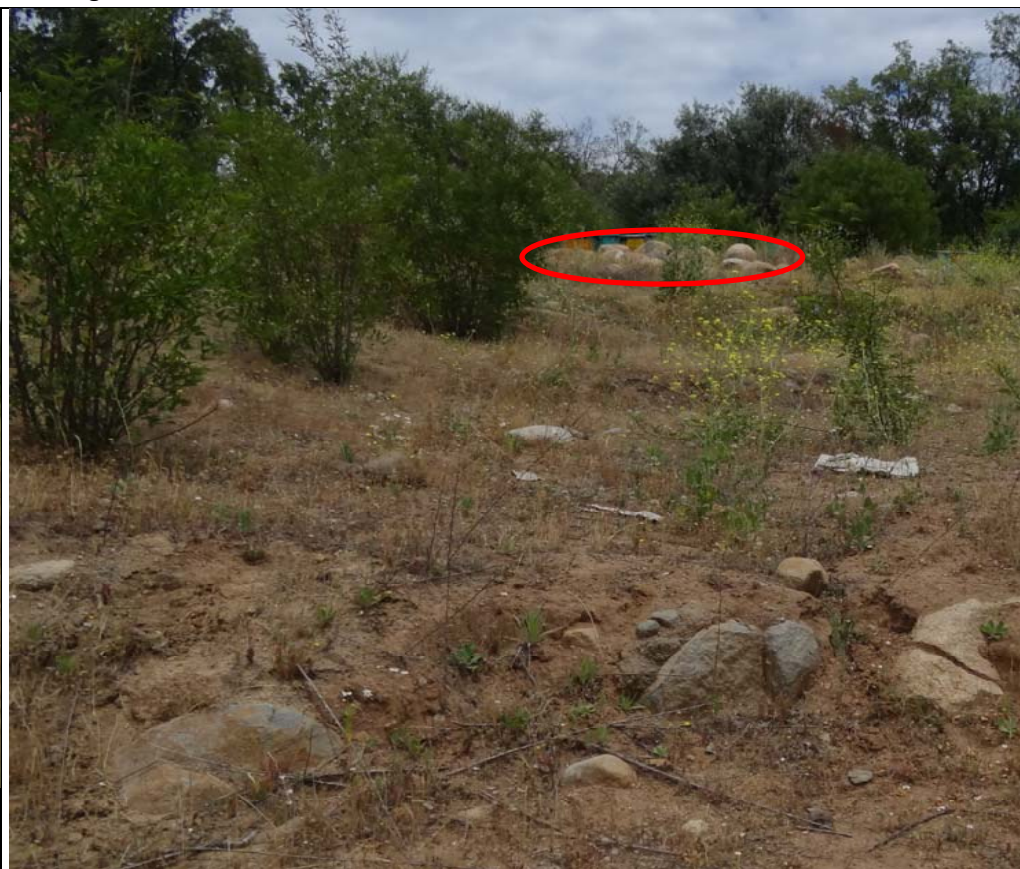
<b>Figura 2. Vista "Predio Talamí" (Ap. 208-049)</b> (Fecha: (03.12.2015))		<b>Figura 3. . Vista "Predio Talamí" (Ap. 208-049)</b> Fecha: (03.12.2015)			
<b>Coordenadas DATUM WGS84 HUSO 19</b>	<b>Coordenada Norte: (6230125)</b>	<b>Coordenada Este: (316473)</b>	<b>Coordenadas DATUM WGS84 HUSO 19</b>	<b>Coordenada Norte: (6230125)</b>	<b>Coordenada Este: (316473)</b>
<b>Descripción de medio de prueba:</b> La imagen muestra un sector con pendiente longitudinal predominante sobre 10% y con cobertura vegetal de plantas anuales.			<b>Descripción de medio de prueba:</b> La imagen muestra el Predio Talamí, un sector que presenta aterrazamiento incipiente, con abundantes piedras en superficie, pobre cobertura vegetal y además se observa inicio de procesos erosivos de tipo surco. En la parte alta del predio se observa una acumulación de piedras de gran tamaño (mayores a 60 cm, destacado en círculo rojo)

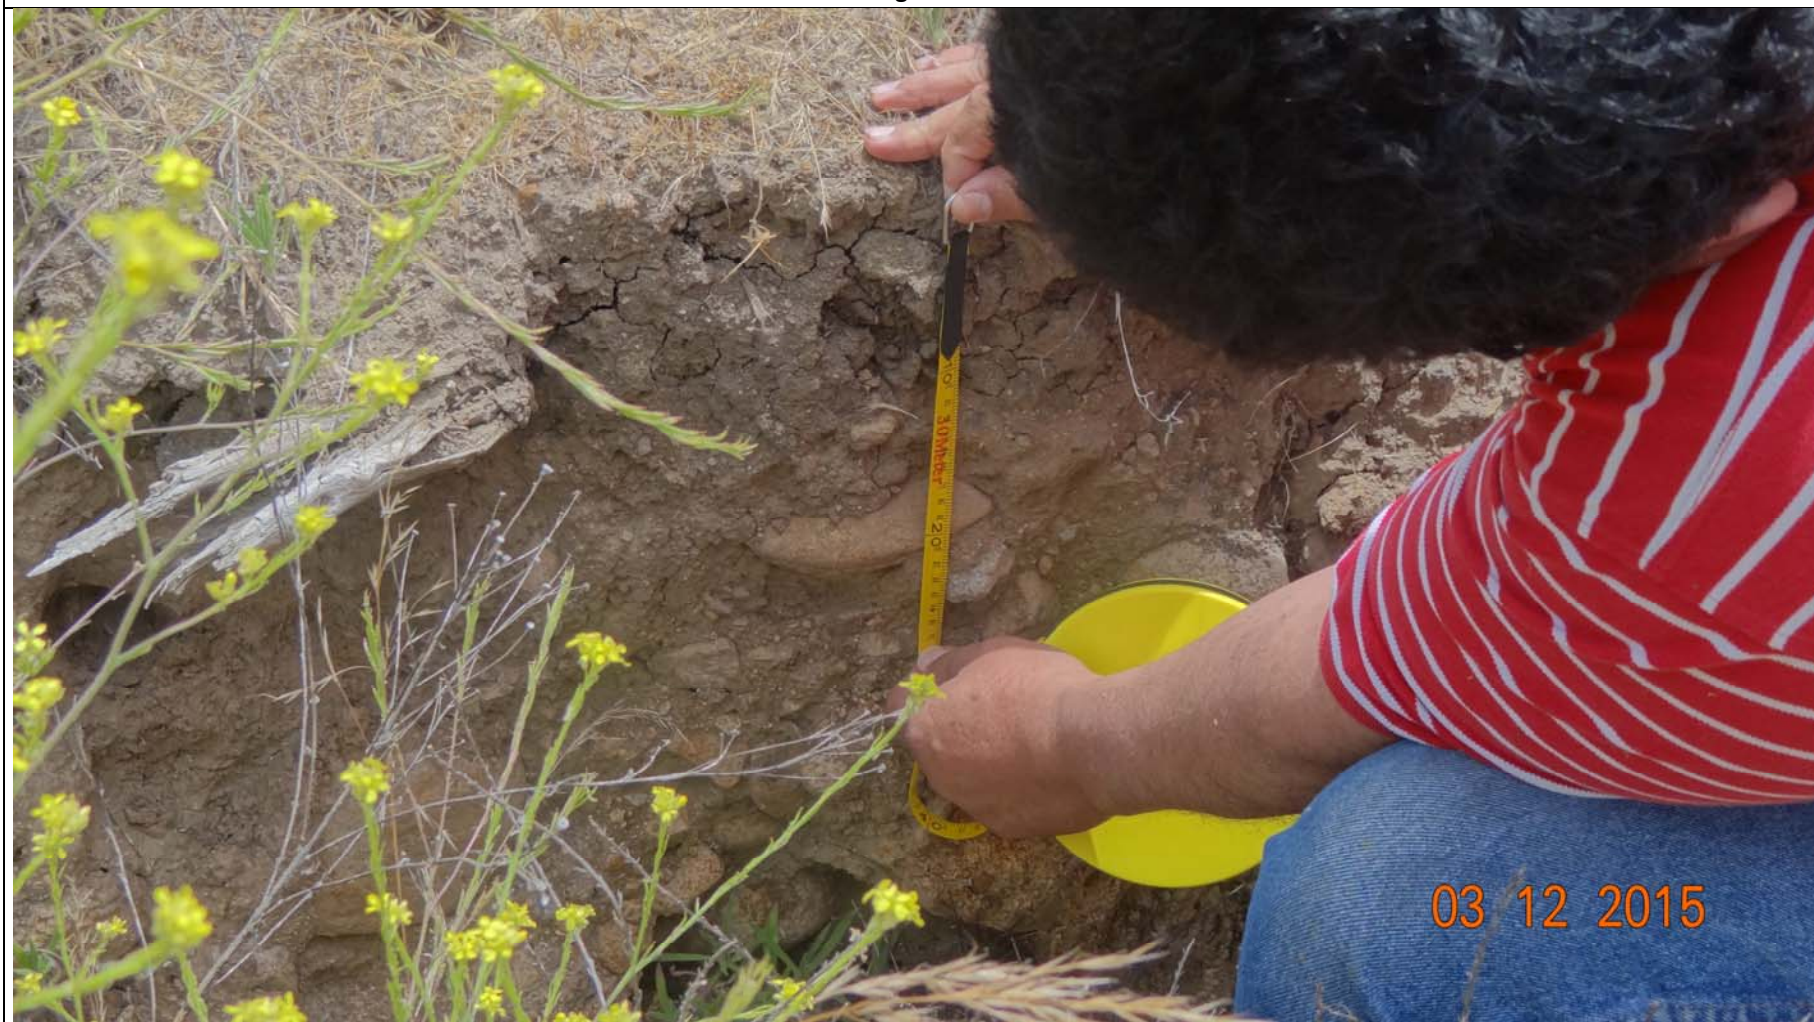
Figura 5. Vista perfil de suelo "Predio Talamí" (Ap. 208-049)

Descripción de medio de prueba: Vista perfil de suelo de calicata en Predio Talamí. Se aprecia que existe una la profundidad efectiva de 20 cm y bajo los 20 cm se presenta una matriz de piedra con una cobertura superior al 60%.

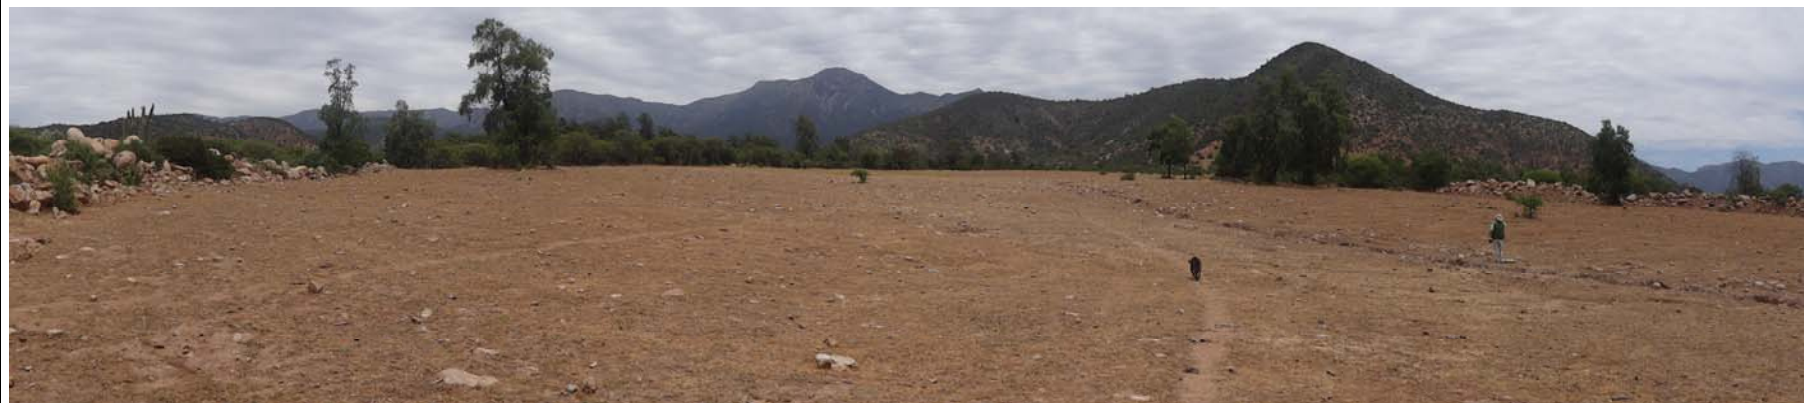
**Figura 1. Vista General "Predio El Asiento" (Ap. 207-038)**

<p><b>Observaciones:</b> Se constata en terreno y del análisis en gabinete de los datos de mediciones realizadas durante la inspección, que la superficie intervenida es de 2,27 há. Las labores realizadas por el titular no han permitido mejorar la capacidad de uso del suelo original del predio (VIe3). La pendiente longitudinal dominante del predio es de 10%, por la ausencia de prácticas de aterrazamiento o nivelación no se logró la reducción a pendientes iguales o inferiores a 8%. Hay sectores aledaños en</p>

**Descripción de medio de prueba:** La imagen muestra una vista general del predio El Asiento. En los costados del predio se aprecia una acumulación de piedras de gran tamaño. No se aprecia vestigios de aterrazamiento. Se observa una zanja que recorre el predio en forma longitudinal a favor de la pendiente (Que en terreno se constatado que presenta una longitud de 145 mt.). El predio presenta abundante pedregosidad superficial, con piedras de diferentes tamaños. El terreno no se encuentra bajo uso agropecuario. La Sra. Rita Lobos (hermana de la propietaria del predio), señala que el predio nunca ha sido sembrado desde que se realizaron las actividades de movimiento de suelo.

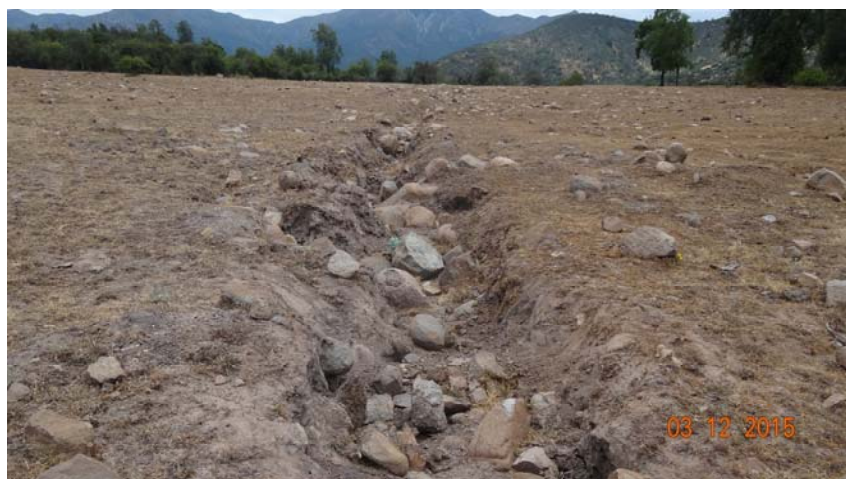
**Figura 2. Vista de zanja ubicada en centro del predio.**

Además en el centro del predio existe una zanja que se ubica a favor de la pendiente longitudinal que favorece la erosión del suelo en casos de precipitación. Esta zanja de acuerdo a los antecedentes remitidos por el titular no se encuentra contemplada.

**Descripción de medio de prueba:** La imagen muestra la vista de una zanja que recorre el predio en sentido longitudinal de la pendiente. Se aprecia abundante pedregosidad del suelo en superficie como al interior de la zanja. El suelo posee una cubierta vegetal de pradera natural que por la época del año se encuentra seca.

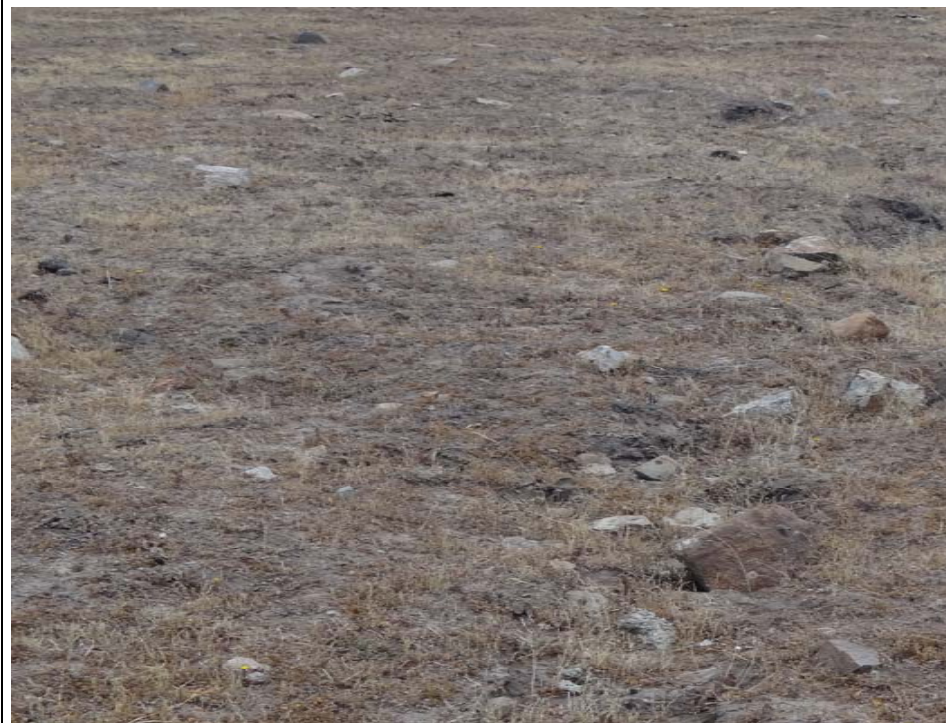
**Figura 2. Vista de pedregosidad superficial del terreno.**

**Descripción de medio de prueba:** La imagen muestra una vista del suelo el que presenta abundante pedregosidad en superficie, con piedras de tamaños de diferentes que van desde 12 a 30 cm. Y una cubierta vegetal pobre, que se encuentra seca debido a la época el año.

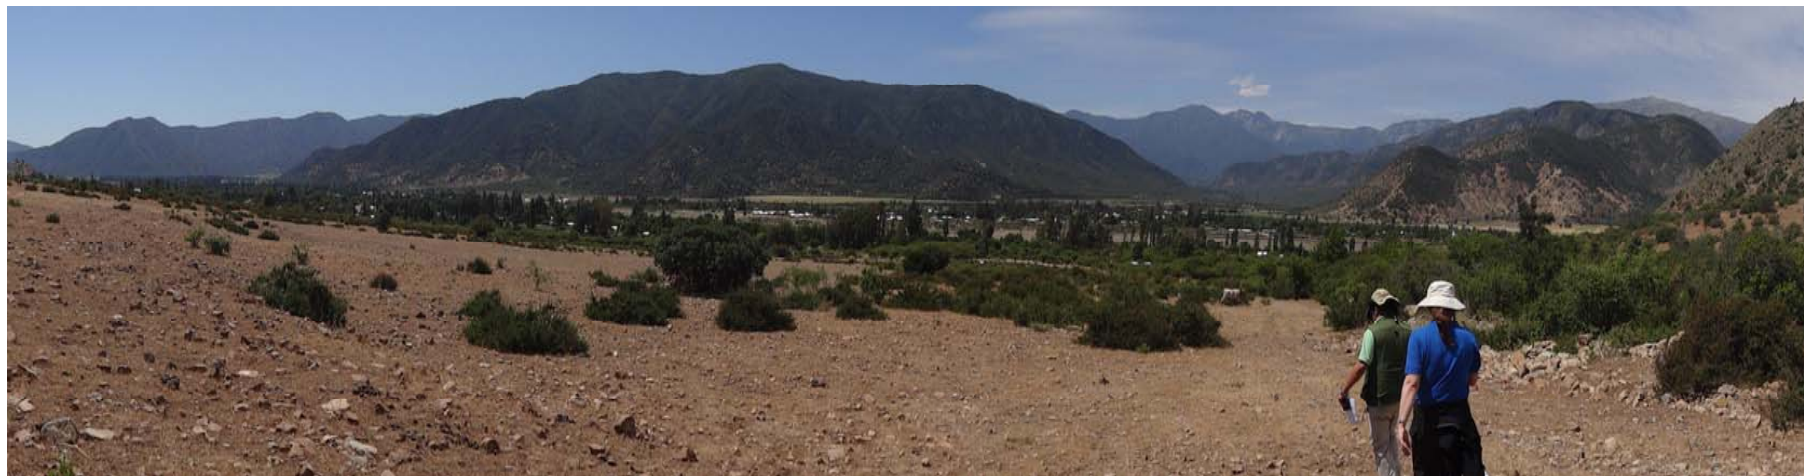
**Figura 1. Vista general “Predio Villa Alhué” (Ap. 210-018)**

<p><b>Observaciones:</b> De lo constatado en terreno y del análisis en gabinete de las mediciones realizadas durante la inspección se corrobora que las labores comprometidas por el titular a realizar, se ejecutaron en menor superficie a la informada por éste. El titular de acuerdo a lo informado en su carta GSRI-156/2015, señala que La superficie a intervenir es de 19,5 há, sin embargo, lo constatado en terreno y del análisis de análisis de datos tomados en la inspección se corrobora que la superficie total intervenida es de 12,61 hectáreas. Se destaca que el titular señala haber ejecutado labores de aterrazamiento en una superficie de 19,5 há y en la inspección se corroboró que existe una zona de aterrazamiento y otra sin la ejecución de esta labor.  Además las labores realizadas no han permitido mejorar la capacidad de uso del suelo original del predio, debido a que el terreno no cumple con las características de un suelo clase III: La pendiente dominante es de 9% en terraplén de terraza y en aquellos sectores en que la terraza se ha borrado, la pendiente es de 10% y más. Además existen sectores con pedregosidad mayor a 35%.</p>

**Descripción de medio de prueba:** Vista general del Predio Villa Alhué, se aprecia un sector con aterrazamiento y otro sin aterrazamiento. Existe abundante pedregosidad en superficie y una acumulación de piedras dispuestas hacia una orilla del predio junto a un grupo de arbustos. Se aprecia que el predio no se encuentra actualmente siendo producido agropecuariamente.

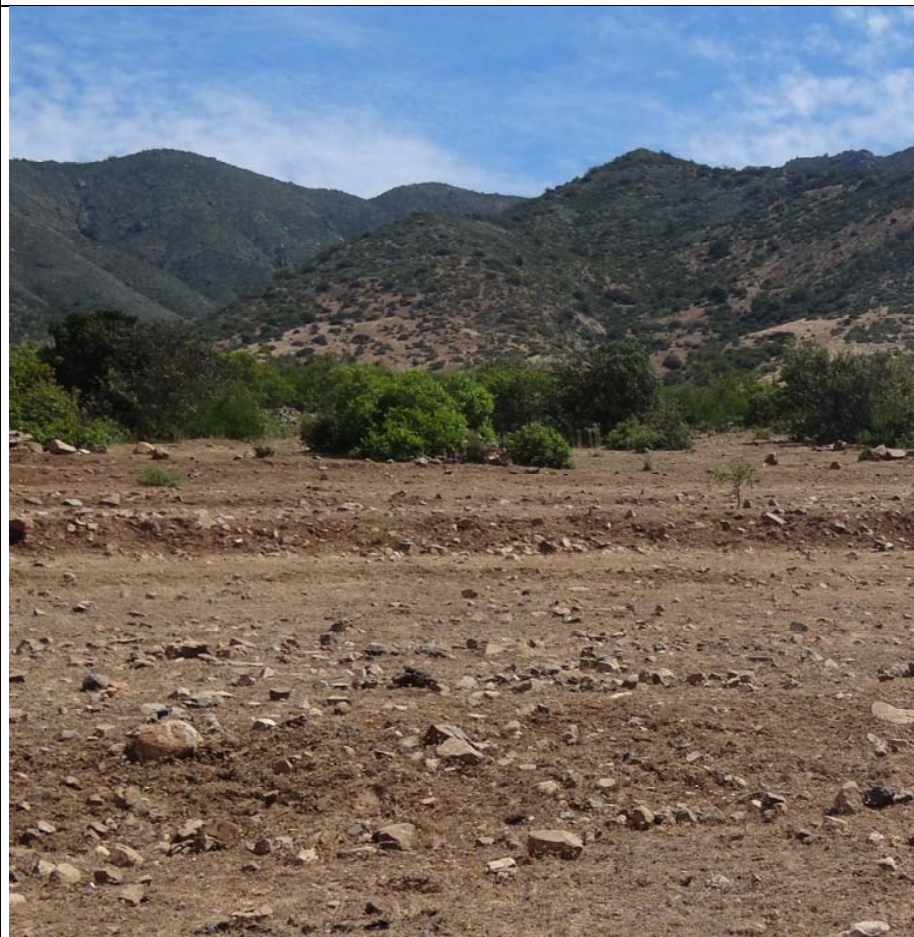
<p><b>Figura 2. Imagen sector del Predio Villa Alhué con presencia de aterrazamiento</b></p>	<p>(Fecha: (03-12.2015))</p>		<p><b>Figura 3. Imagen sector del Predio Villa Alhué sin aterrazamiento.</b></p>	<p>Fecha: (03.12.2015)</p>	
<p>Coordenadas DATUM WGS84 HUSO 19</p>	<p>Coordenada Norte: (62311377)</p>	<p>Coordenada Este: (307398)</p>	<p>Coordenadas DATUM WGS84 HUSO 19</p>	<p>Coordenada Norte: (62311377)</p>	<p>Coordenada Este: (307398)</p>

**Descripción de medio de prueba:** La figura muestra un sector del predio que presenta aterrazamiento, sin cobertura vegetal y abundante pedregosidad en superficie.

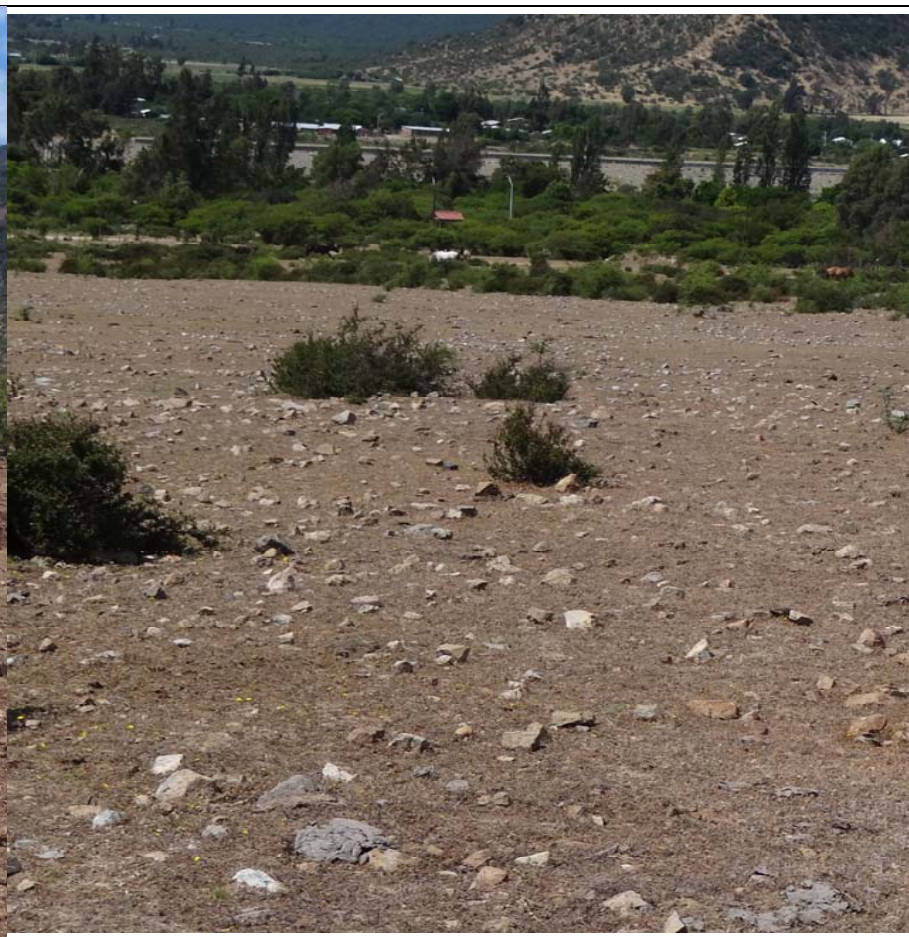
**Descripción de medio de prueba:** La figura muestra un sector el cual no presenta vestigios de aterrazamiento, con presencia de vegetación principalmente Quilo.

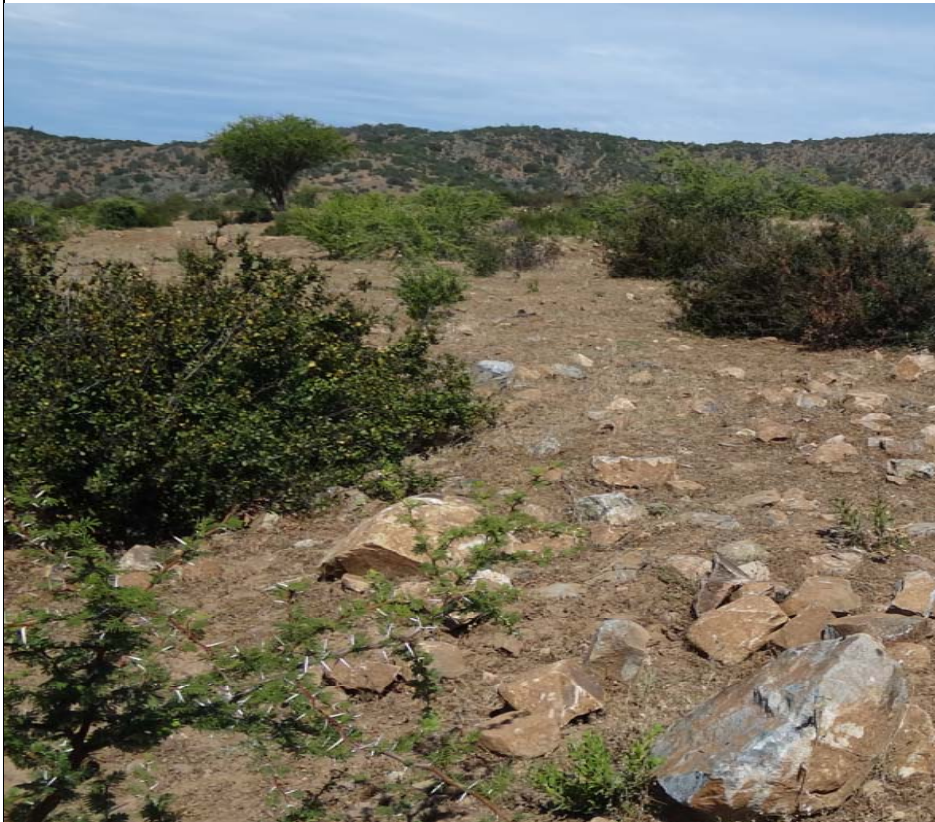
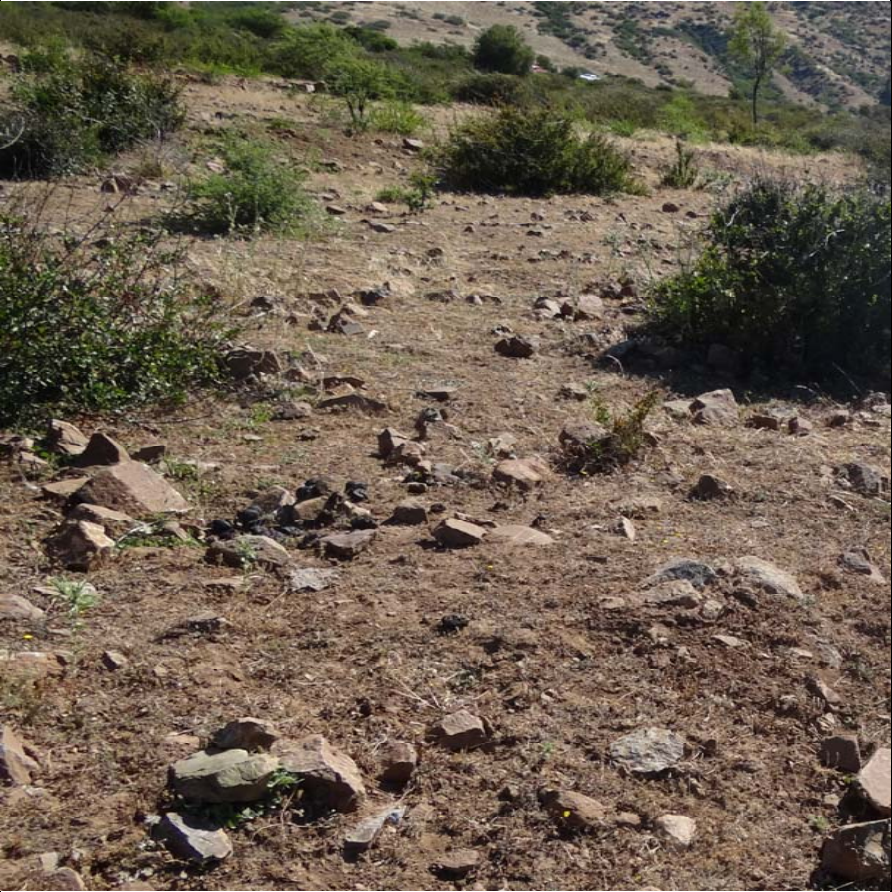
**Figura 5. Imagen sector del Predio Villa Alhué con presencia**

**Figura 6. Imagen sector del Predio Villa Alhué sin**

<b>de aterrazamiento</b>		<b>aterrazamiento.</b>	
<b>Coordenadas DATUM WGS84 HUSO 19</b>	<b>Coordenada Norte: (6231342)</b>	<b>Coordenada Este: (306835)</b>	<b>Coordenadas DATUM WGS84 HUSO 19</b>
			<b>Coordenada Norte: (62311377)</b>
			<b>Coordenada Este: (307398)</b>
<b>Descripción de medio de prueba:</b> Punto de observación que presenta pendiente sobre 10% y pedregosidad muy abundante, con piedras de tamaño mayor a 7,7 cm y rocas de tamaño mayor a 60 cm.		<b>Descripción de medio de prueba:</b> Zona de aterrazamiento con abundante pedregosidad y presencia de plantas arbustivas bajas.

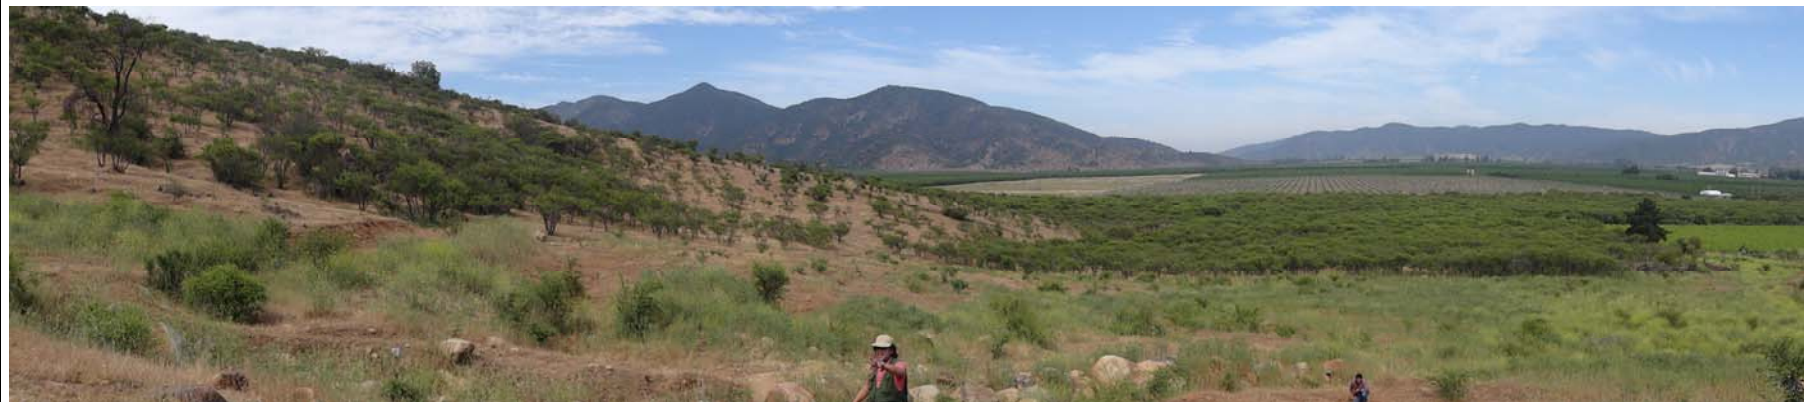
**Figura 1. Vista general "Predio Pincha" (Ap. 211-010)**

**Observaciones:** Se observó en terreno que las labores realizadas no han permitido mejorar la capacidad de uso del suelo original de los predios (suelos clase IV y VI).

Debido a que el terreno post intervención no cumple con las características que debe tener un suelo para ser considerado en categoría de capacidad de uso de suelo III, presentando el suelo surcos de erosión, remoción en masa desde los taludes, pendientes mayor 8% y pedregosidad abundante en algunas zonas y de gran tamaño.

**Descripción de medio de prueba:** Vista general del Predio Pincha, se aprecia que el sector alto del predio existen terrazas con baja cobertura vegetal y un sector bajo, con pendiente plana con alta cobertura de plantas herbáceas anuales y algunos ejemplares de espinos (*Acacia caven*). En la zona central de la imagen se aprecia una acumulación de piedras de gran tamaño.

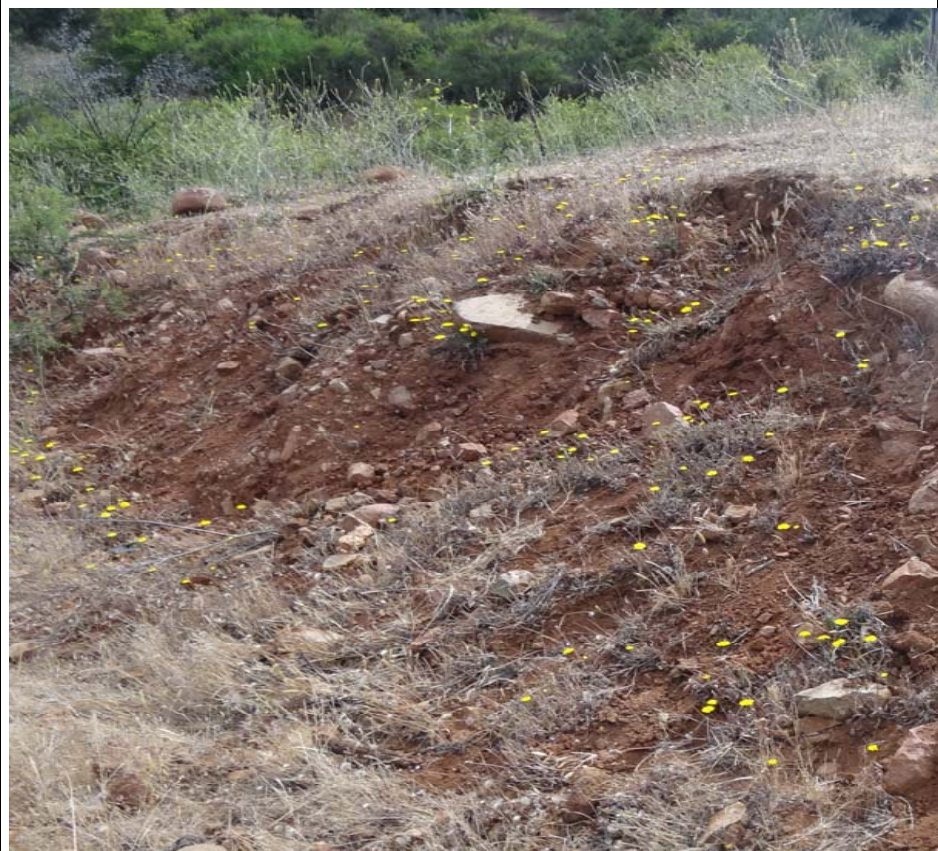
Se pudo constatar en terreno que el diseño de taludes constituye una zona de remoción de suelo y aporte de piedras a los terraplenes, dada su alta inclinación.

**Figura 2. Vista de Talud con deslizamiento de suelo y arrastre de piedras**

**Descripción de medio de prueba:** La imagen muestra la remoción en masa de suelo y piedras desde el talud hacia el terraplén de la terraza.

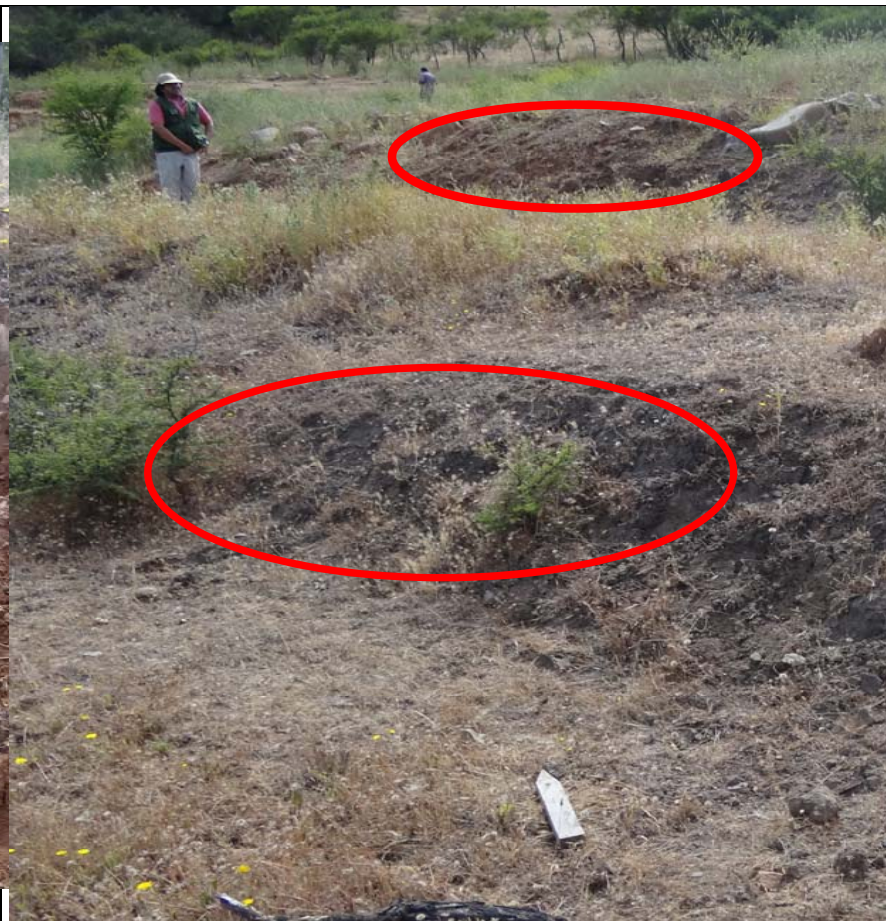
**Figura 3. Activación de erosión.**

**Descripción de medio de prueba:** La imagen presenta activación de procesos erosivos en taludes de terrazas (en color Rojo). Es posible apreciar que en taludes existe baja cobertura de vegetación.

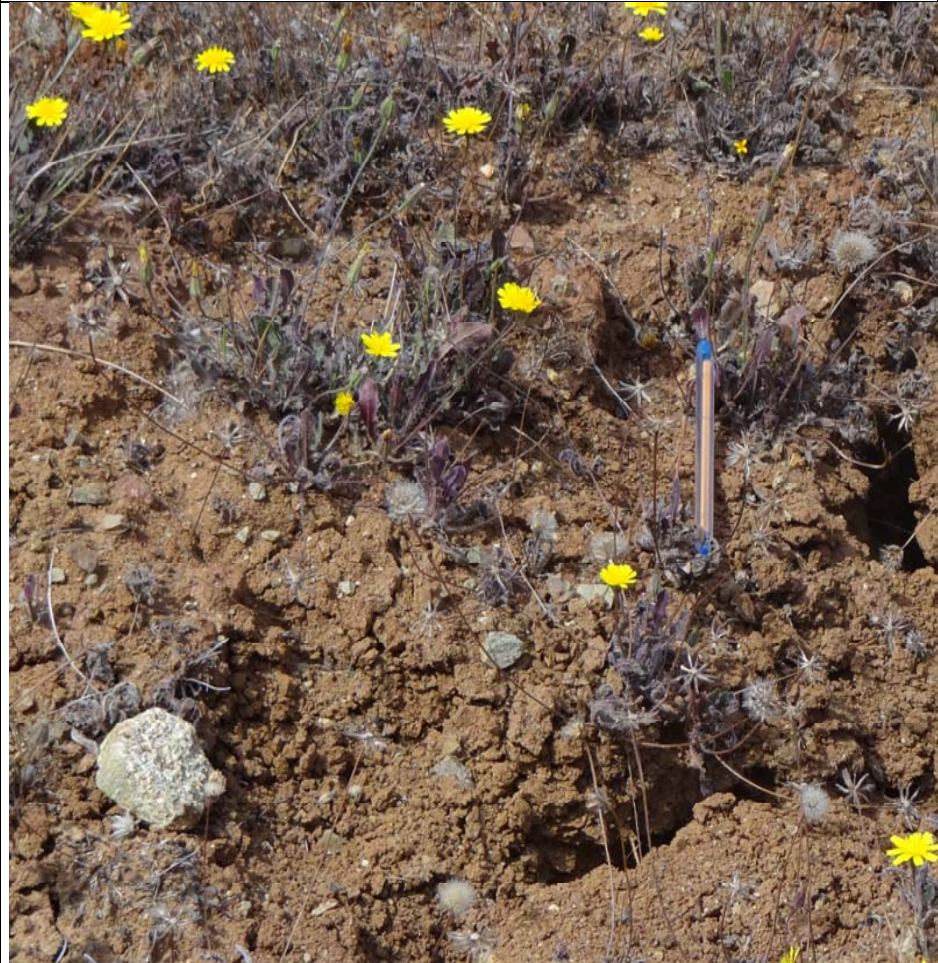
**Figura 4. Vista de terraplén de terraza**

**Descripción de medio de prueba:** La imagen muestra proceso erosivo de tipo surco en terraplén de las terrazas.

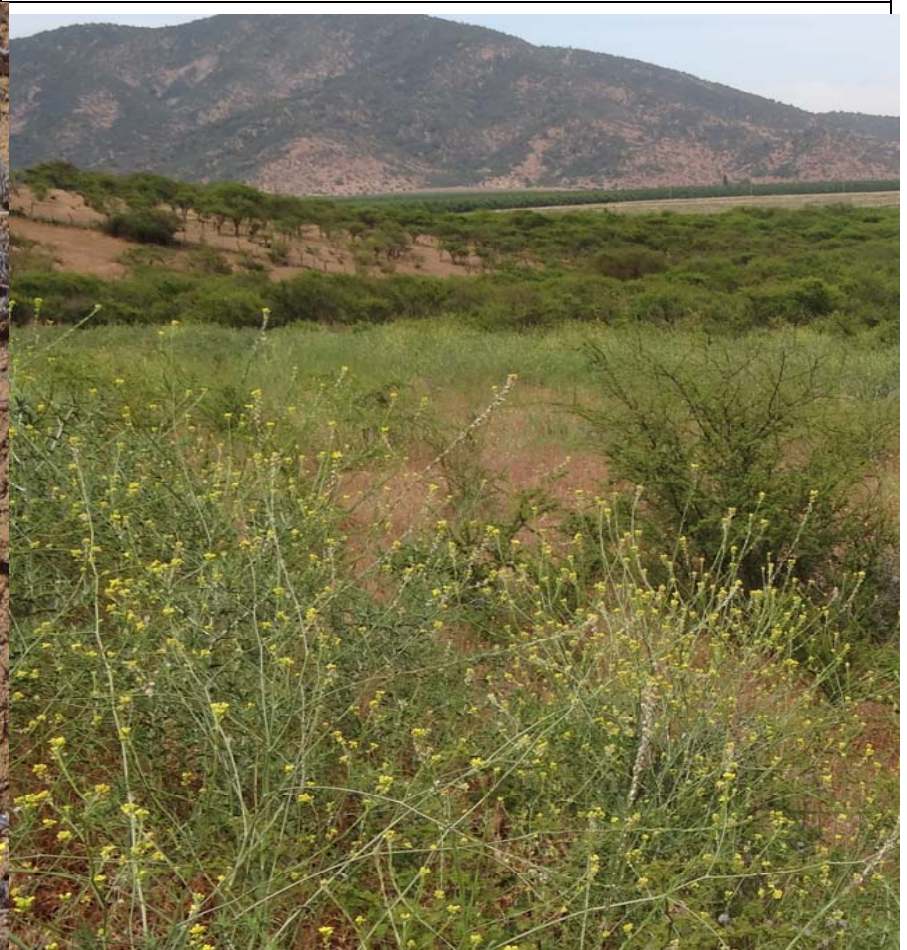
**Figura 5. Vista de sector plano del predio.**

**Descripción de medio de prueba:** La imagen muestra el sector plano del predio, según lo señalado por dueño del predio, solamente se ejecutó limpieza de vegetación. Actualmente tiene una de cobertura vegetal de especies anuales.

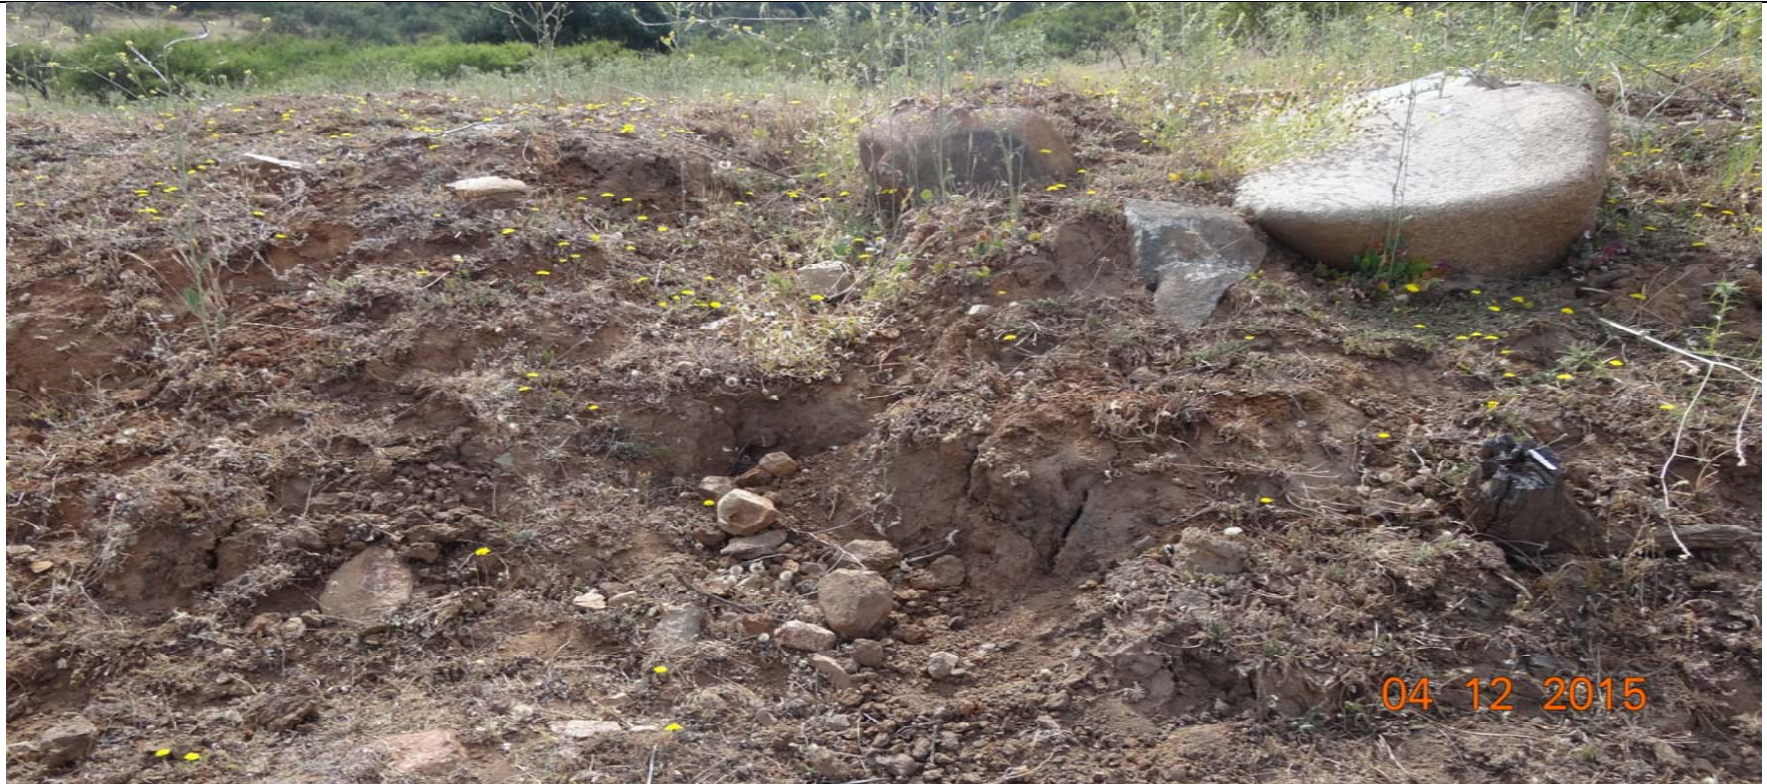
**Figura 6. Vista general "Predio Pincha" (Ap. 211-010)**

**Descripción de medio de prueba:** La imagen muestra el arrastre de suelo y piedras desde el talud hacia el terraplén. Además se observa que el suelo presenta poca cobertura vegetal, la cual corresponde a especies anuales, que por la época del año se encuentran secas.

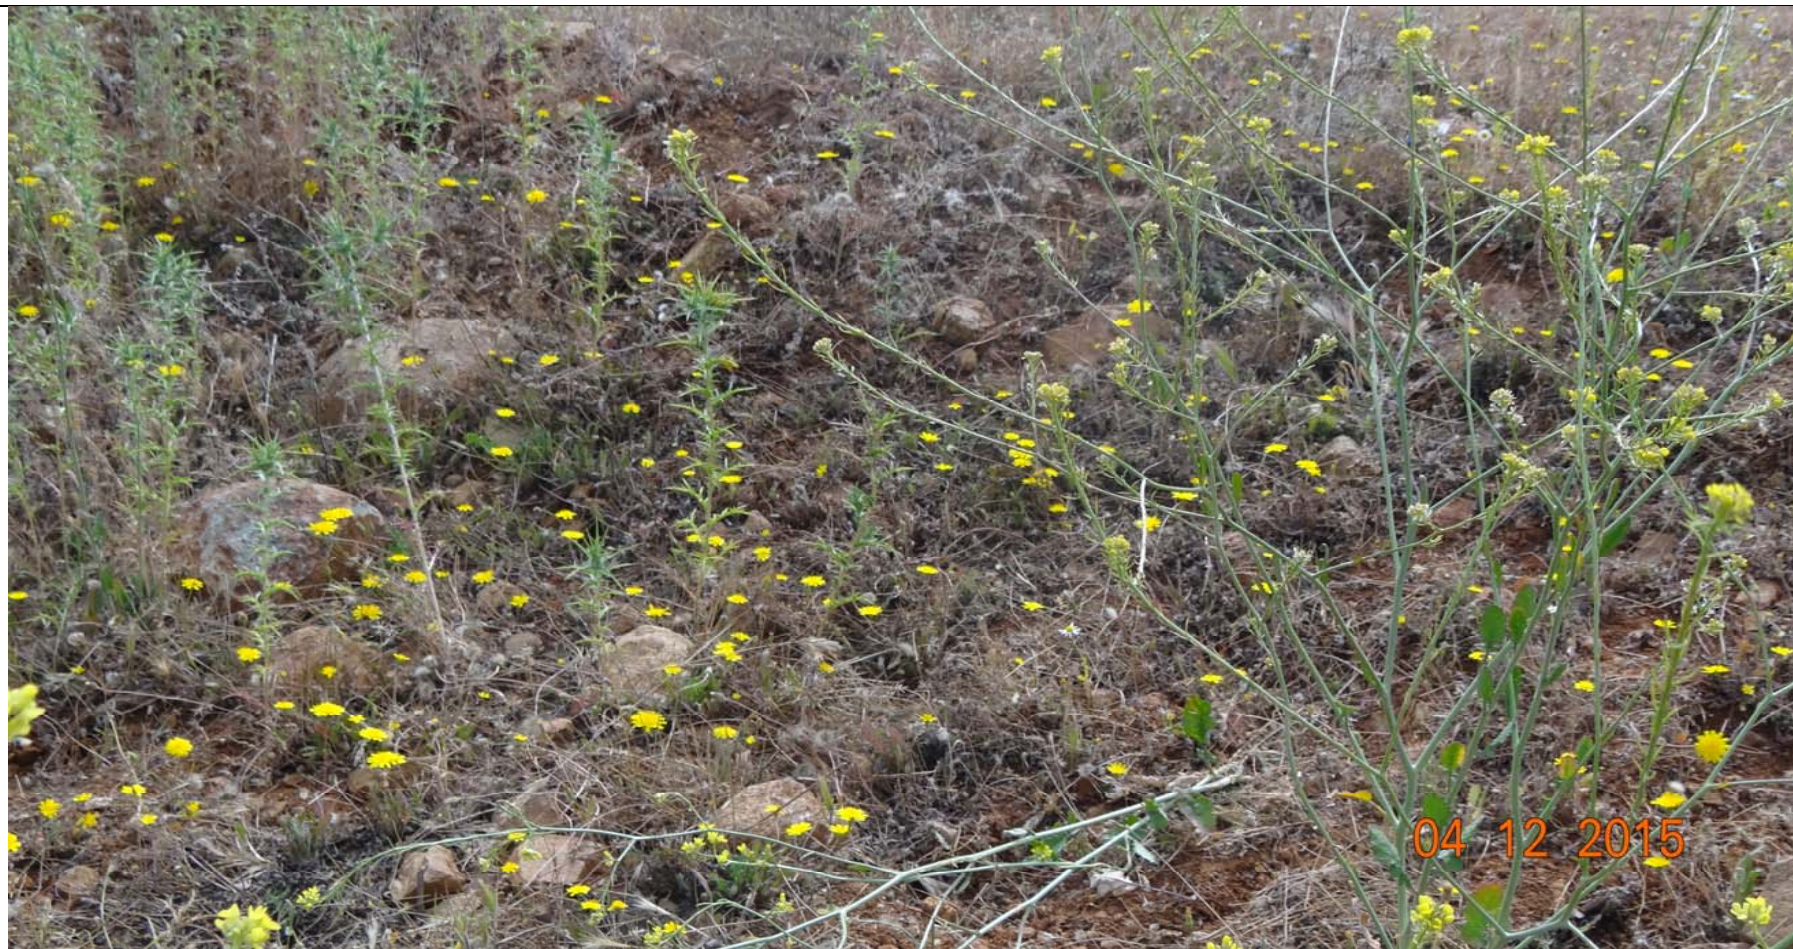
Figura 1. Vista general "Predio Pincha" (Ap. 211-010)

**Descripción de medio de prueba:** La imagen muestra zona plana del predio con abundante pedregosidad, con piedras de tamaño mayor a 30 cm y abundante cobertura vegetal de especies anuales.

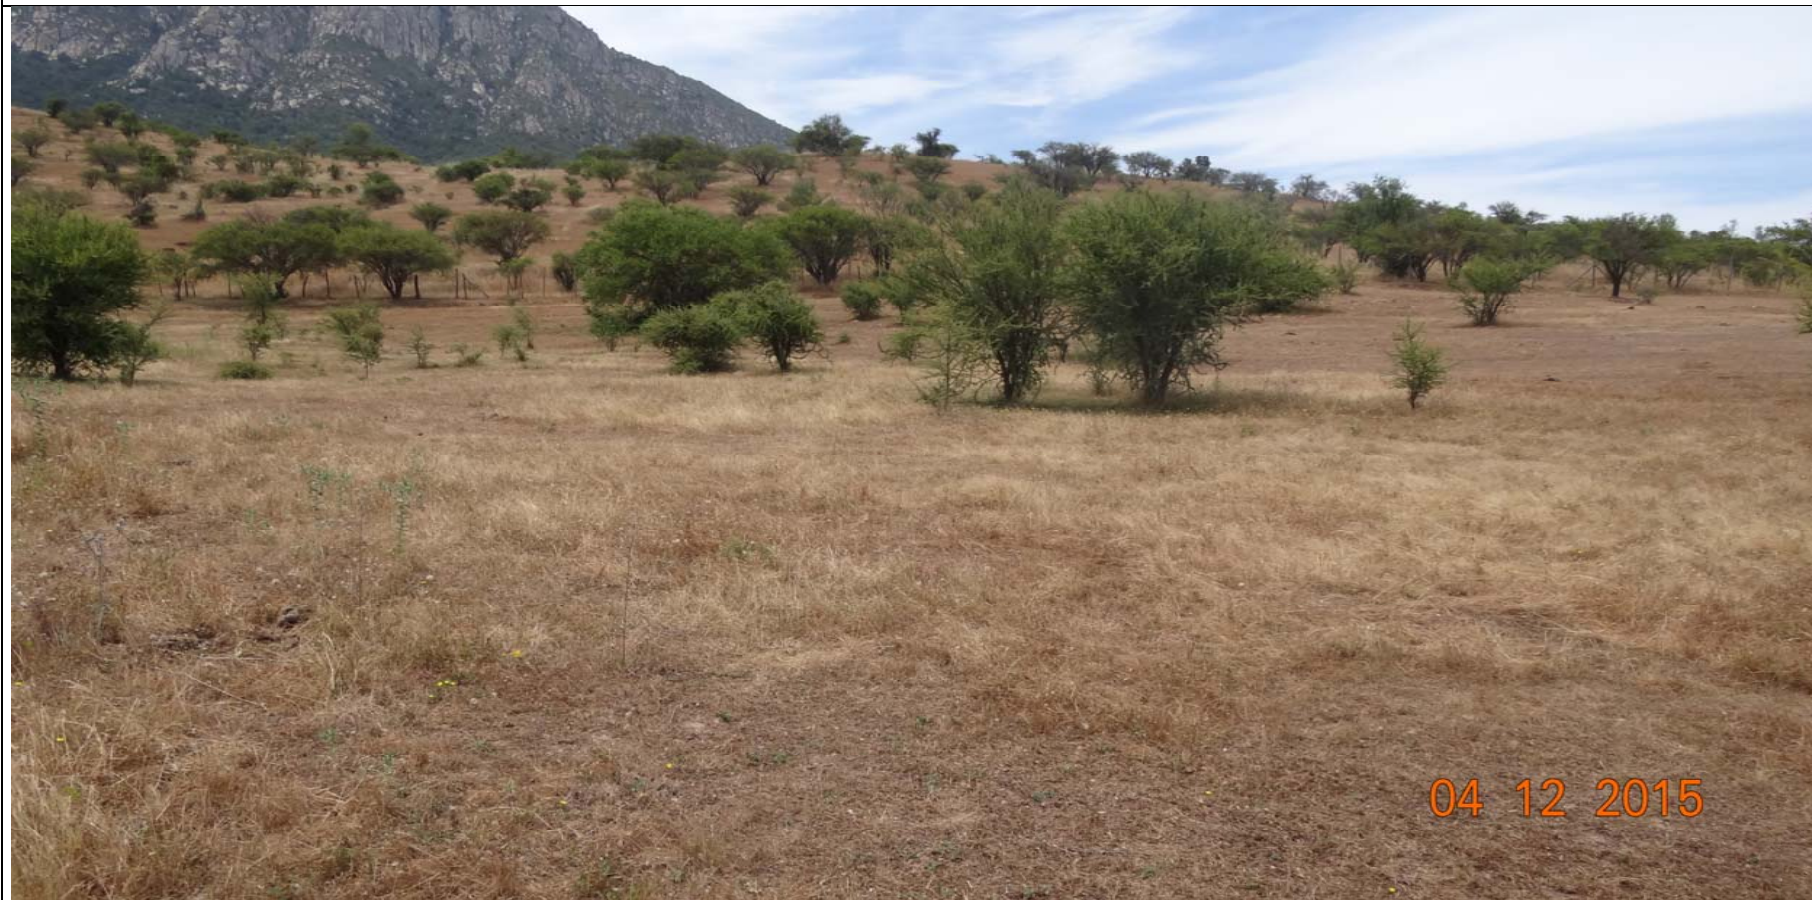
Figura 1. Vista general "Paño 1C", Fundo Carén Bajo

<p><b>Observaciones:</b> Se observó en terreno que el titular no ha ejecutado labores de mejoramiento de suelo. A la fecha los suelos de los predios 1C y 1D no presentan capacidad de uso de suelo III y no presentan uso agropecuario.</p>

**Descripción de medio de prueba:** La imagen muestra una vista general del "paño 1C" del fundo Carén Bajo, el cual presenta algunas plantas de espino, y una cubierta vegetal de plantas herbáceas anuales, que por la época del año se encuentran secas. No hay vestigios que se hayan realizado labores de mejoramiento de suelo. Actualmente el terreno no presenta uso agropecuario.
