Central de Pasada Carilafquén- Malalcahuello

Informe Técnico Control de Erosión

2015-02-18 No. Proyecto: CL15003EW

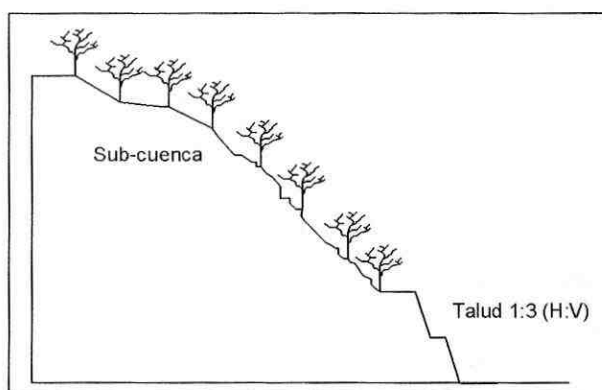
Es por ello que las secciones del proyecto que presentan cortes de talud con relaciones de pendiente por sobre 1:2 (H:V), y que al mismo tiempo formen parte de una subcuenca, independiente de su altura, se consideraron de alto riesgo de erosión (ver Figura 3-1).

Estas zonas reciben parte del caudal acumulado de precipitación desde laderas de cota superior (la otra parte es retenida por la vegetación y el suelo). Mientras mayor es la superficie de la subcuenca aportante, mayor es el riesgo de erosión, ya que el corte del talud recibirá un mayor caudal de escorrentía acumulado.

Figura 3-1: Taludes con cuenca aportante.

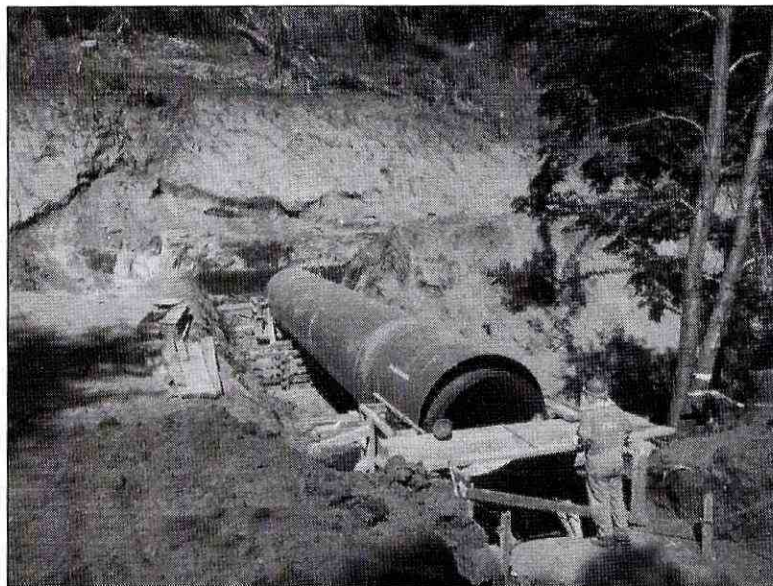
Complementariamente se detectaron secciones del área de influencia del proyecto, específicamente cortes de talud, con derrumbes provocados por falta de cohesión del material (roca meteorizada o tefra), erosión por ocurrencia de lluvias sobre zonas de granulometría gruesa y en general sobre zonas desestabilizadas previamente (socavamiento de secciones de tefra bajo horizontes B). Estas zonas con derrumbes se calificaron con erosión actual severa por su inestabilidad estructural (material parental no cohesivo o desestabilizado por fallas, fracturas o textura).

Estos casos son los menos recurrentes y han sido observados en algunos de los cruces de quebradas de las aducciones especialmente en Malalcahuello, tal como se observa en las siguientes fotografías:

Fotografía 3-1: Derrumbe talud de excavación en quebrada N°3, central Malalcahuello, vista A.

Como solución a la problemática planteada, se propone una solución consistente en la ejecución de muros de gaviones que cumplan la función de recubrimiento, con la finalidad de proteger el terreno de la erosión, proporcionar un peso estabilizador a pie de talud y contener el material suprayacente. En la Figura 4-4 puede apreciarse un esquema de la solución sugerida.

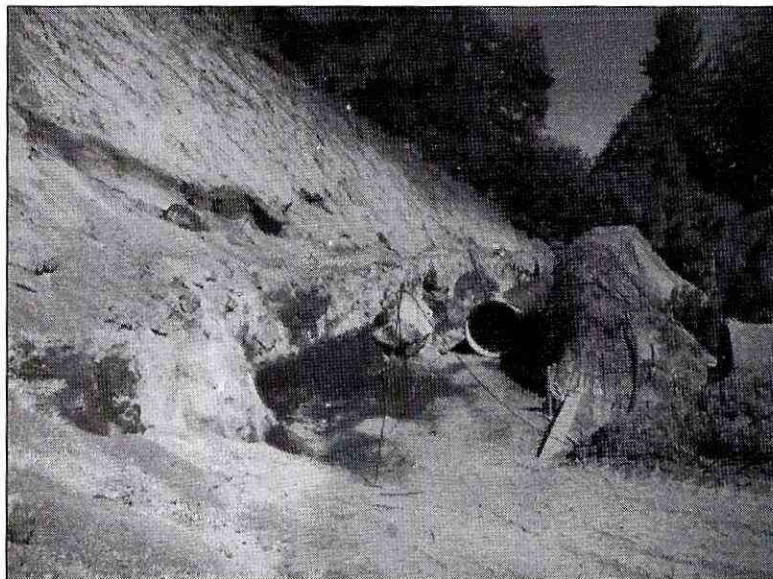
Fotografía 3-2: Derrumbe talud de excavación en quebrada N°3, central Malalcahuello, vista B.

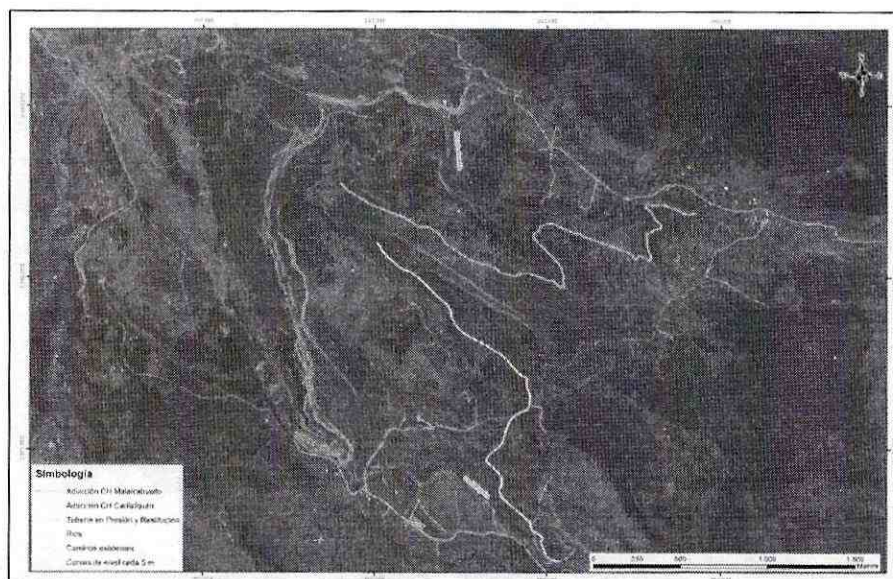
En base a las observaciones realizadas en terreno y tal como se muestra en la Figura 3-2, es posible afirmar que el área que ha perdido la totalidad de su cobertura vegetal y de su horizonte edáfico superficial (Horizonte A), corresponde a la totalidad del área intervenida para realizar la instalación de tuberías de aducción, exceptuando las zonas donde se verificó la presencia de afloramiento rocosos.

Figura 3-2: Zonas con pérdida de cobertura vegetal.

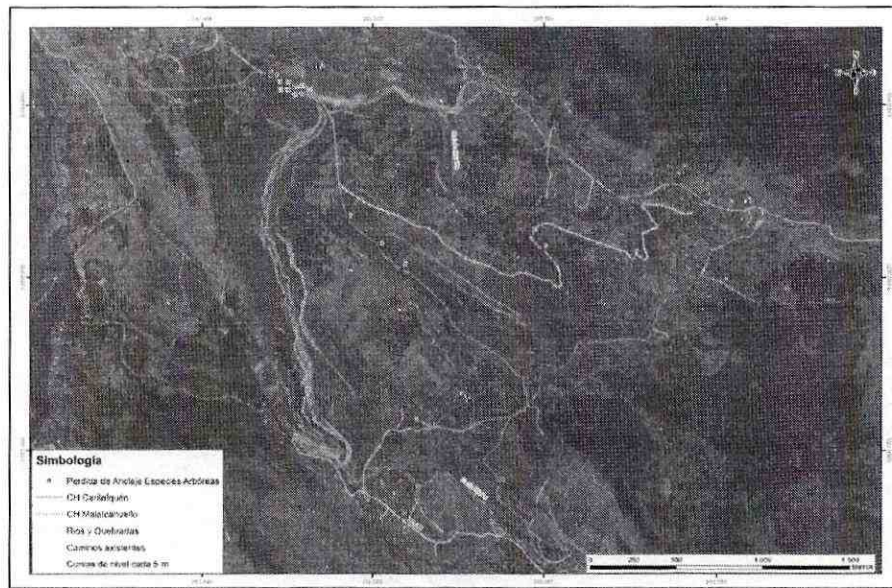
En la Figura 3-3 se puede apreciar la ubicación de los ejemplares que se detectaron sujetos a pérdida de estabilidad como producto de la remoción del suelo que sustenta sus raíces.

Figura 3-3: Ubicación ejemplares con pérdida de estabilidad.

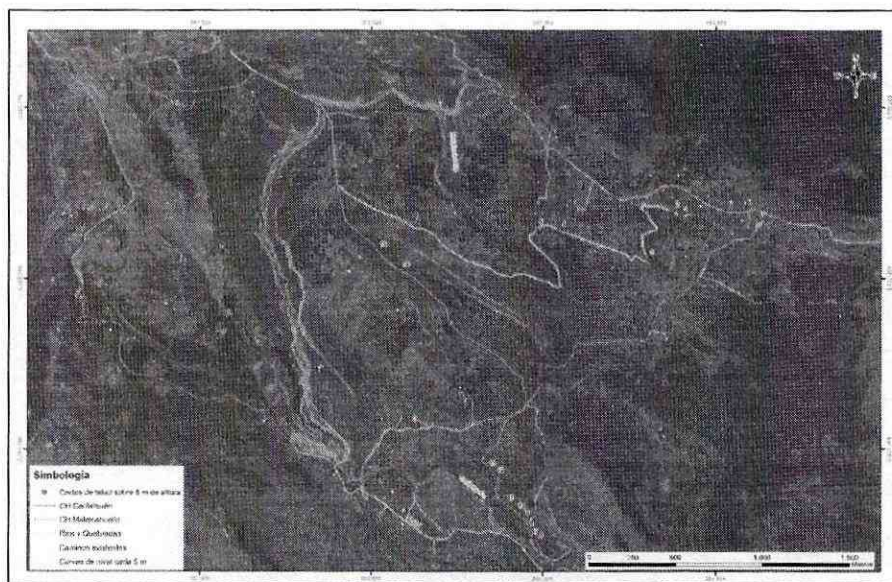
En la Figura 3-4 se puede apreciar la ubicación de aquellos sitios donde se detectó la presencia de taludes con bancos provistos de alto riesgo erosión.

Figura 3-4: Ubicación taludes con bancos susceptibles a erosión.

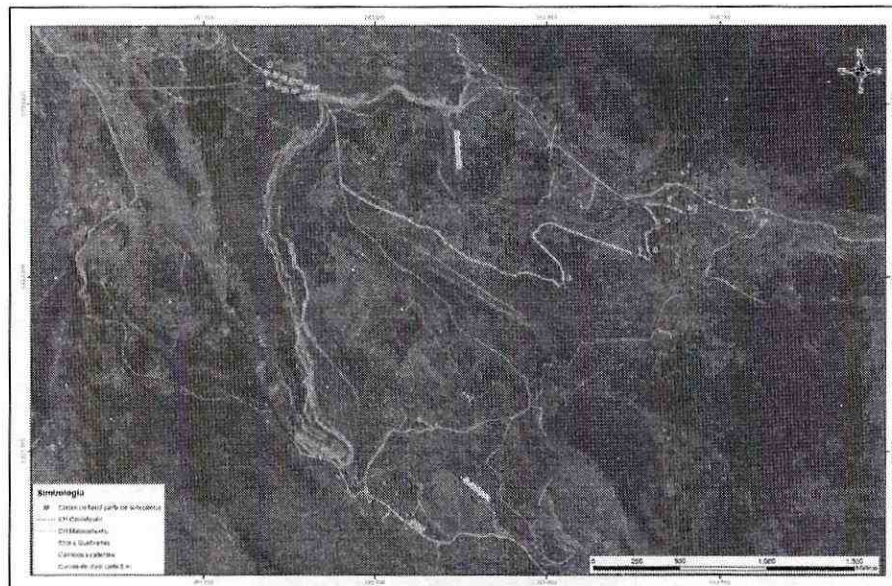
En la Figura 3-5 se puede apreciar la ubicación de aquellos sitios donde se detectó la presencia de taludes con cuenca aportante.

Figura 3-5: Ubicación taludes con cuenca aportante.

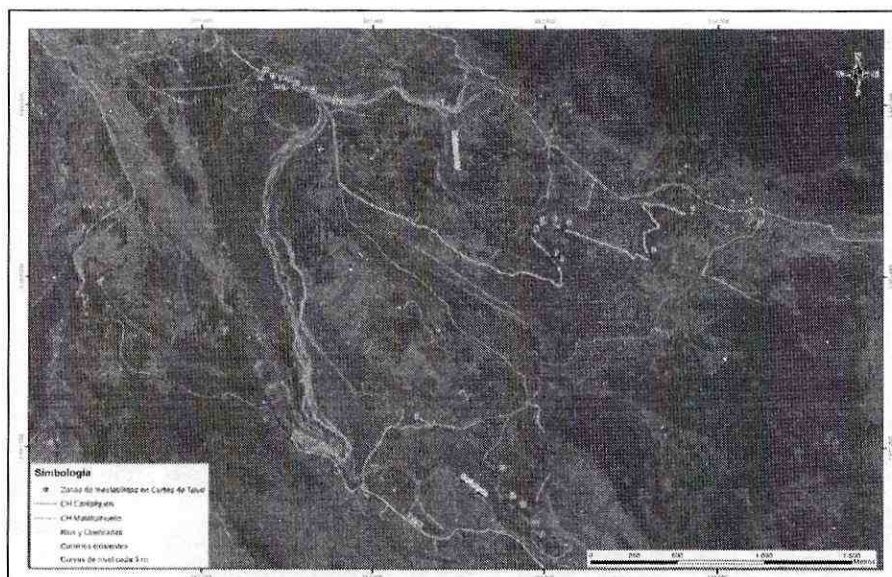
En la Figura 3-6 se puede apreciar la ubicación de aquellas áreas con derrumbes potenciales y existentes.

Figura 3-6: Ubicación de áreas con derrumbes potenciales y existentes.

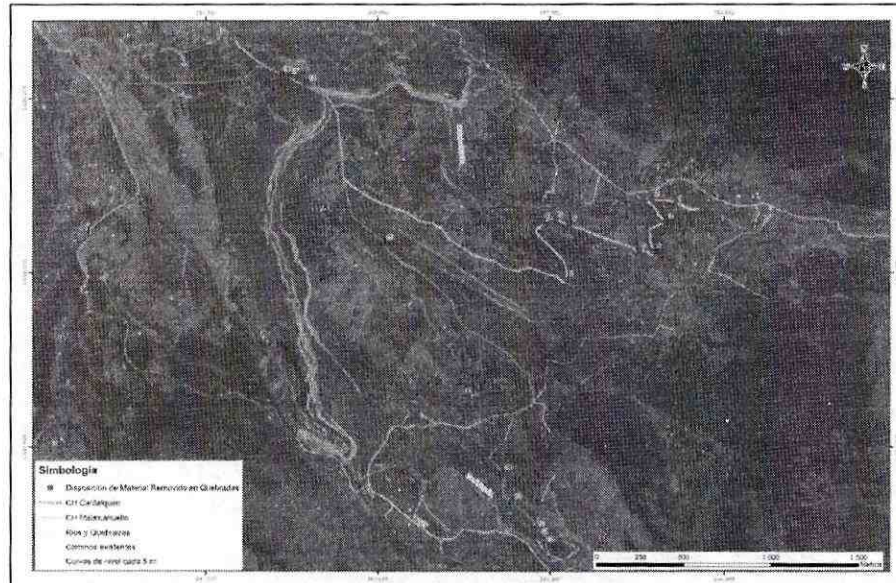
En la Figura 3-7 se puede apreciar la ubicación de aquellos donde se utilizó la ladera de cota inferior para el acopio de material proveniente de la excavación de la zanja de la tubería de aducción.

Figura 3-7: Ubicación zonas con acopio de excavaciones en ladera de cota inferior.

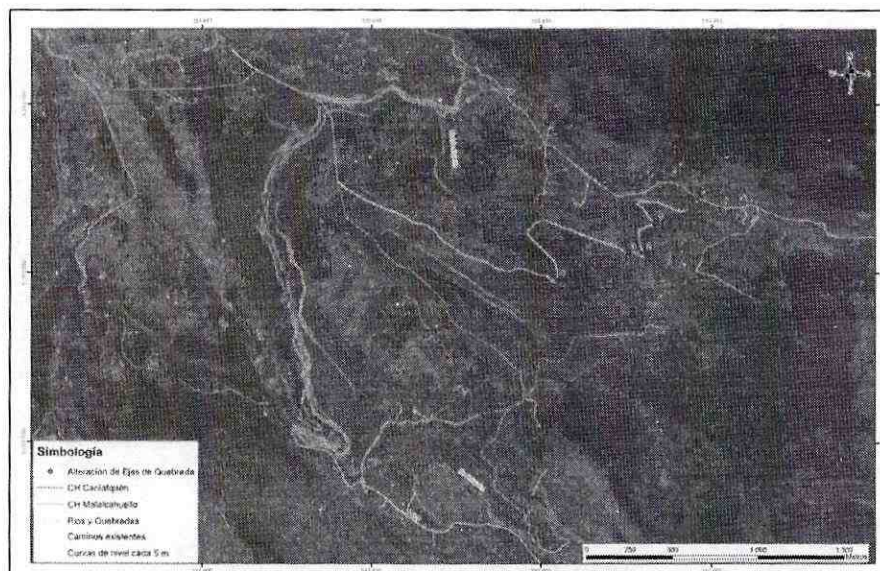
En la Figura 3-8 se puede apreciar la ubicación de los cruces de quebradas donde se detectó alto riesgo erosión.

Figura 3-8: Ubicación cruces de quebrada.

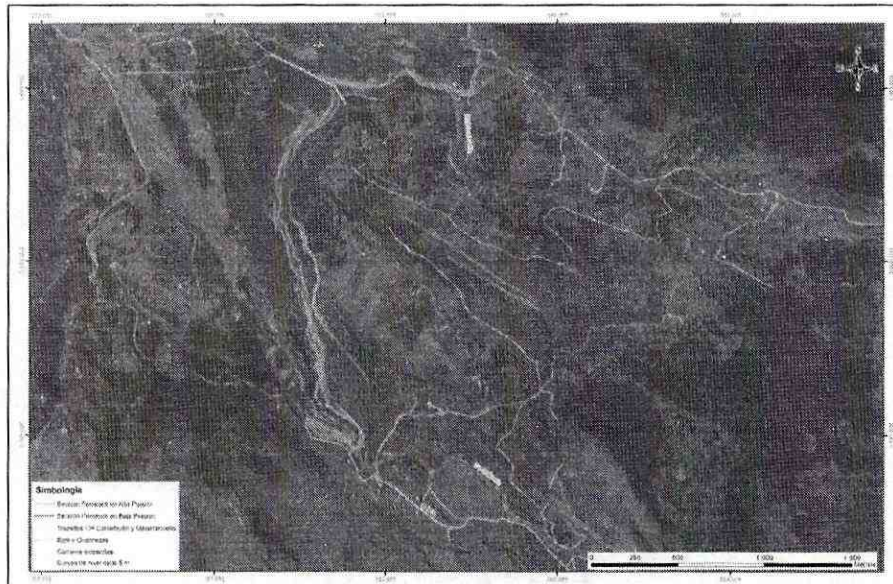
En la Figura 3-9 se puede apreciar la zona donde la tubería forzada se dispone en laderas de pendientes media-baja y alta.

Figura 3-9: Ubicación tubería forzada.

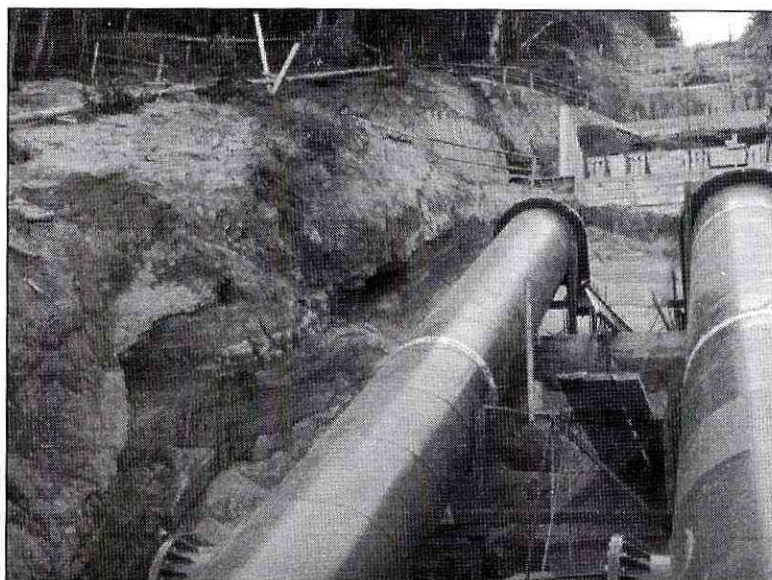
El sitio de emplazamiento de la tubería forzada en zona de alta pendiente (*penstock*), ha sido excavado en una ladera de alta pendiente que presenta materiales no consolidados compuestos principalmente por suelos derivados de cenizas volcánicas, comúnmente conocidos con el nombre de trumao, y por un segundo tipo que corresponde a un depósito de pómez, el cual se presenta intercalado como un nivel continuo de espesor variable entre 1 a 1,5 m, entre los suelos derivados de cenizas volcánicas (ver Fotografía 5-1).

Fotografía 5-1: Excavación de ladera en materiales no consolidados compuesto de suelos de origen volcánico.

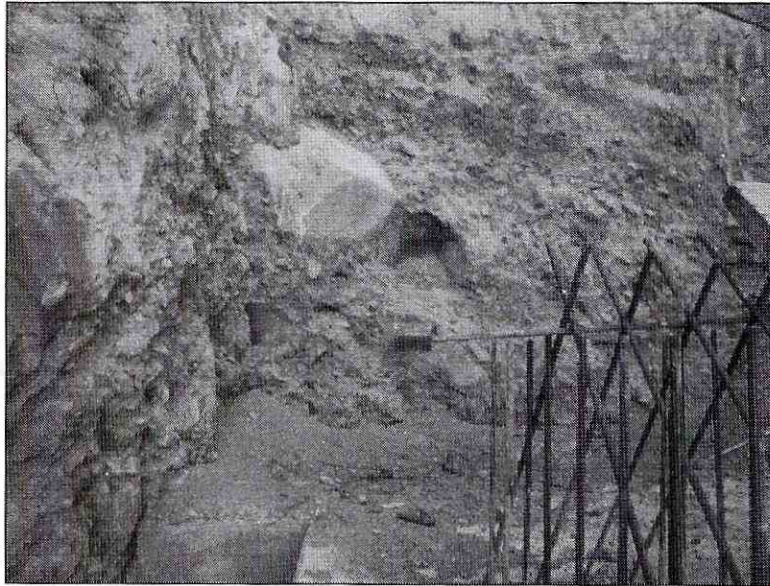
A partir de media ladera (Vértice V-12) y esporádicamente hasta la coronación de la pendiente del *penstock* (Vértice V-7), ocurren depósitos glaciales semi consolidados que comprenden principalmente *Tilloides* (depósitos morrénicos) formados por clastos de formas redondeadas a angulosas y de tamaño variable entre pocos mm y 2 m de diámetro (Fotografía 5-2 y Fotografía 5-3). Algunos clastos exhiben cantos facetados y truncados, y

Fotografía 5-2: Excavación de ladera en materiales no consolidados de origen glacial, vista A (depósitos morrénicos).

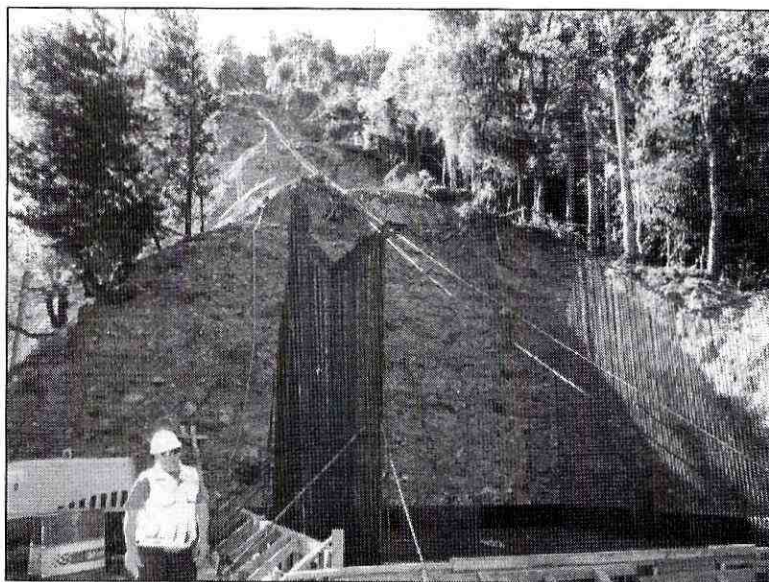
Fotografía 5-3: Excavación de ladera en materiales no consolidados de origen glacial, vista B (depósitos morrénicos).

La matriz puede predominar y está compuesta de arena con guijarros, limos y escasa arcilla. Estos depósitos no exhiben estructura interna.

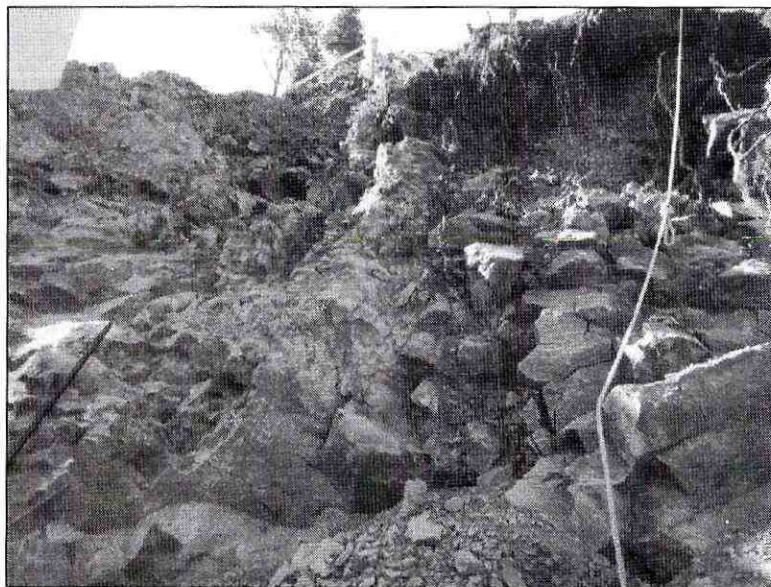
Finalmente, en la parte alta de esta excavación (Vértice V-7) aparecen afloramientos rocosos (ver Fotografía 5-4).

Fotografía 5-4: Excavación de ladera en materiales rocosos.
