ANT: Relleno Sanitario Loma Los Colorados de KDM S.A.

MAT: Remite sumario sanitario 735/2016.

Sumario Sanitario

ACTA

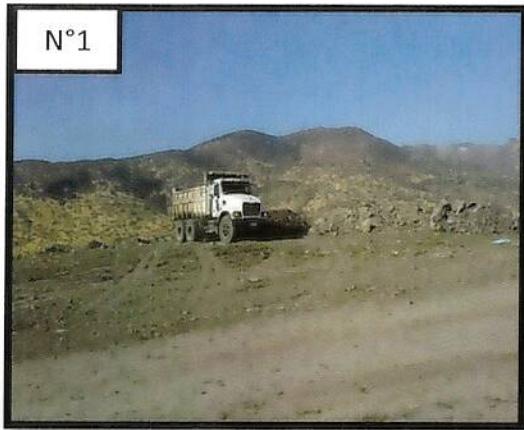
Foto N°1: Recuperación de zona afectada con cobertura en espesor de 30 a 50 cm aprox.

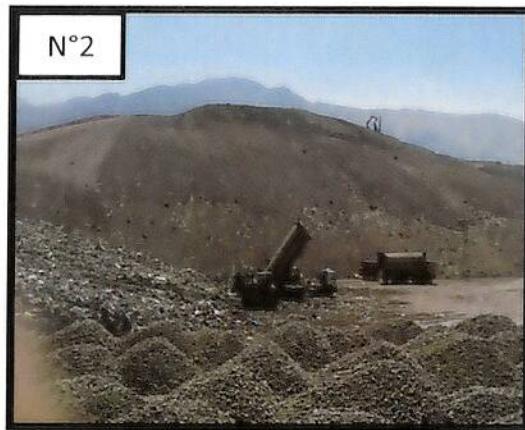
Foto N°2: Traslado de Frente de Trabajo a Celda impermeabilizada ubicada al Sur-Oriente del RSLLC, a un kilómetro del área afectada.

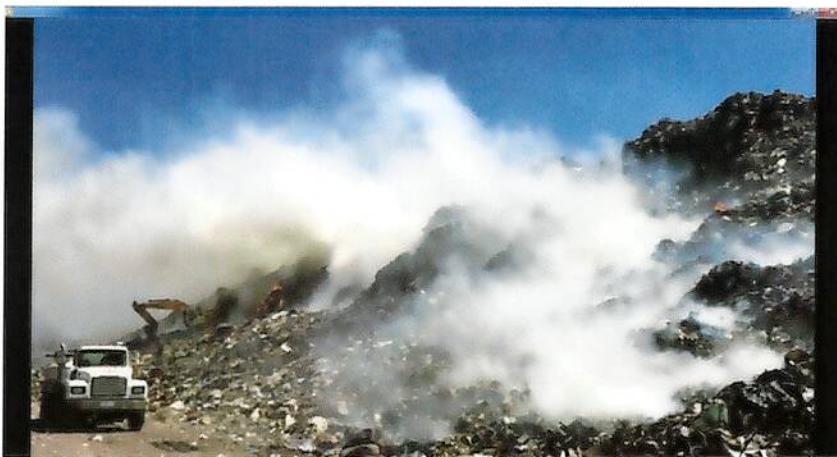
Registro Fotográfico Durante el incendio Superficie afectada aproximada 80 metros de longitud por 10 metros de altura (Hora 15:24 pm 15 de Febrero 2016)

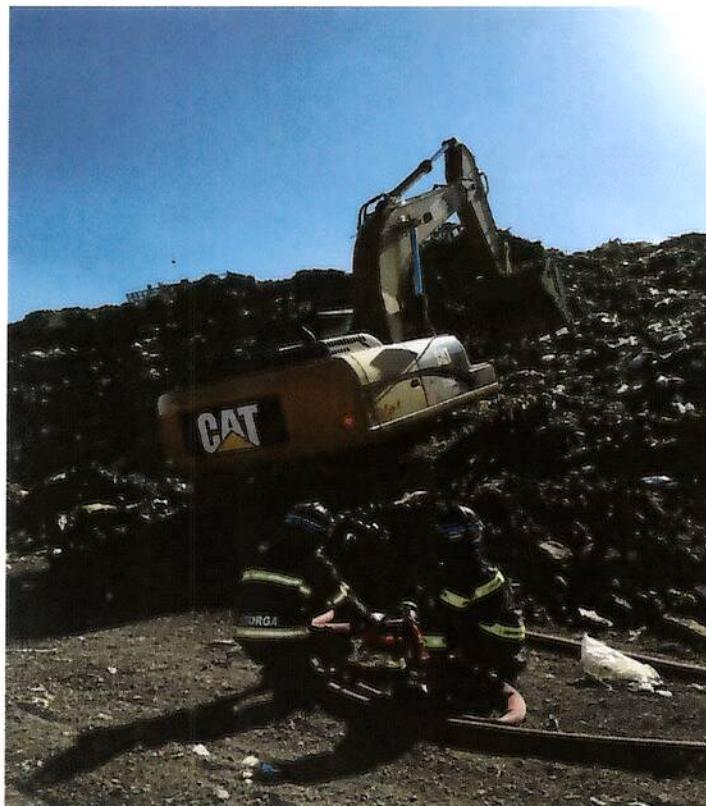
Sofocación del Incendio ingreso de equipos de Bomberos 16:55 15 de febrero 2016

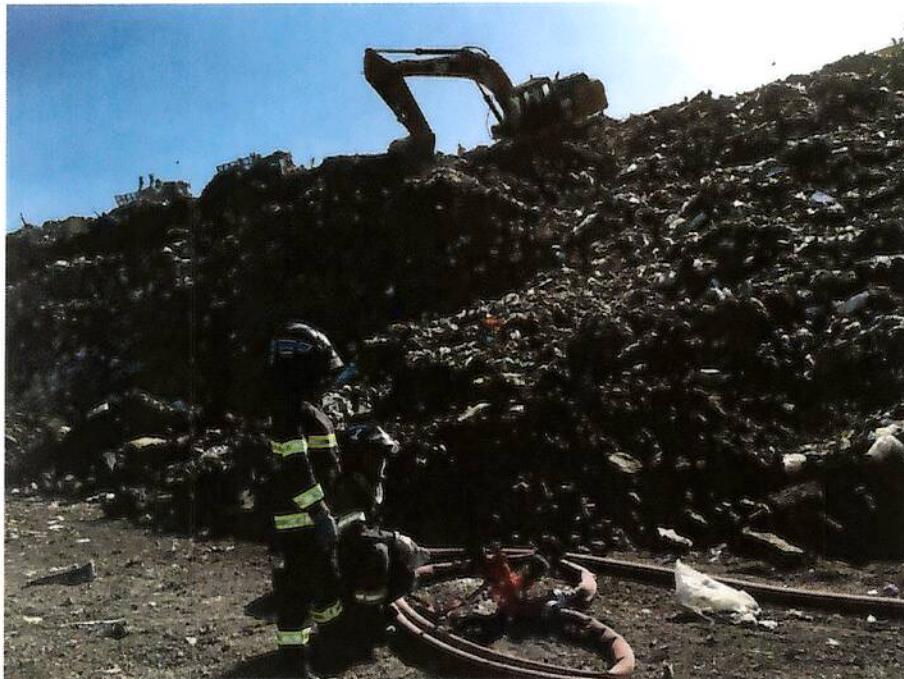
Trabajos de Recuperación zona afectada, Cobertura y Talud

Toma 18:30 15 de febrero 2016

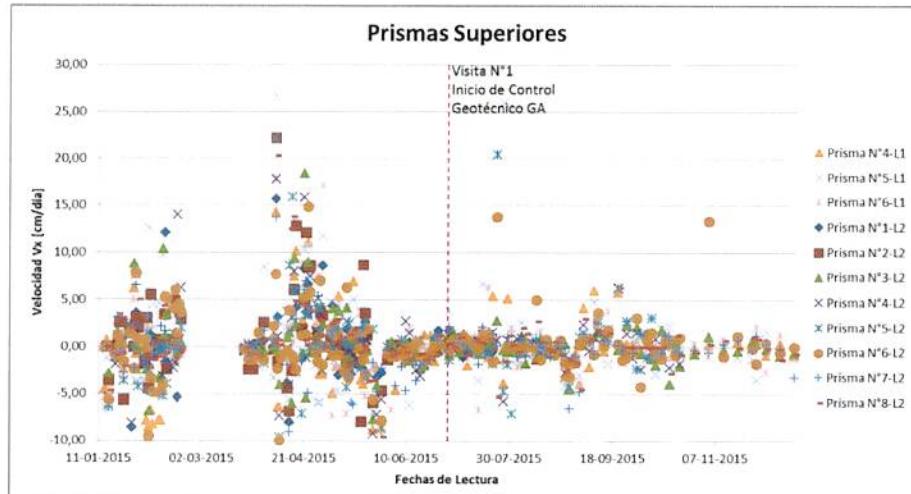
Respecto a la magnitud de los desplazamientos, se ha registrado una disminución de éstos en los últimos tres meses, con valores de velocidad menores a 5 cm/día. En la Figura 2.1 y Figura 2.2 se presentan las mediciones realizadas durante el control.

Figura 2.1. Evolución de las velocidades de desplazamiento vertical. Enero-diciembre 2015.
(Velocidades negativas representan desplazamientos en la dirección opuesta a la de referencia)

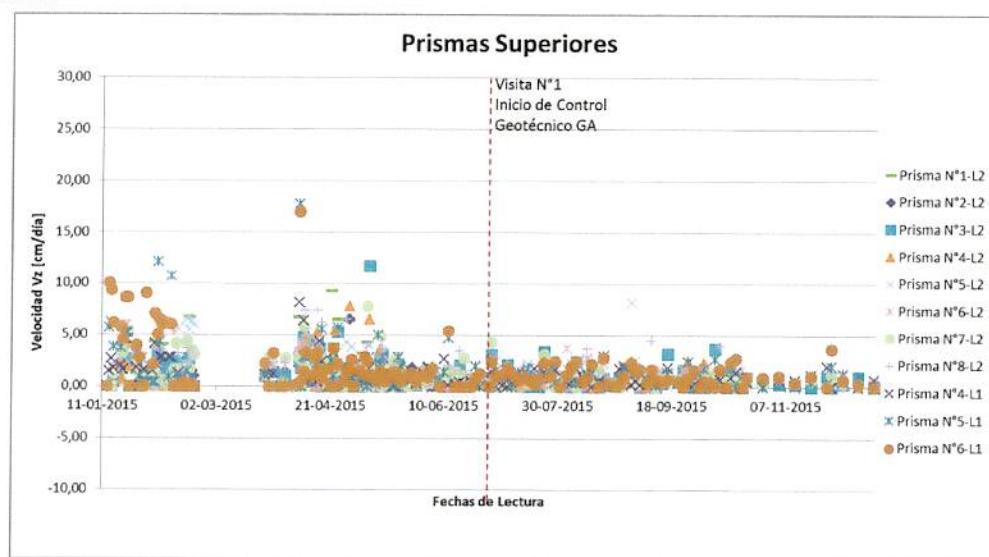
Figura 2.2. Evolución de las velocidades de desplazamiento horizontal. Enero-diciembre 2015.

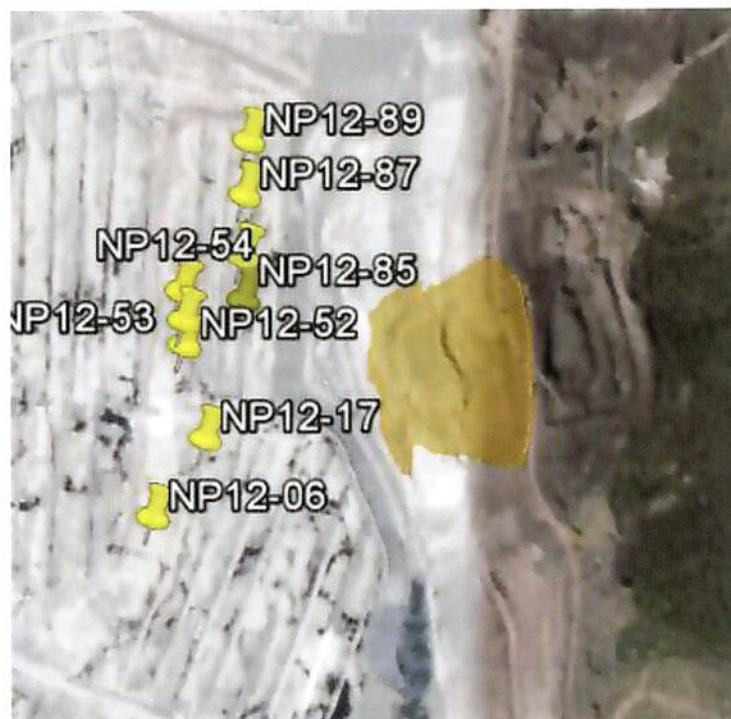
establece que se utilizarán pozos de control, ubicados aguas arriba de la zona del deslizamiento (NP12-17, NP 12-52 y NP-12-85), donde se realizarán lecturas de profundidad de nivel freático previo a comenzar la ejecución de los trabajos en la zona del deslizamiento. En caso de detectarse valores menores a 17 m se detendrán los trabajos, realizando bombeo de lixiviados en pozos cercanos hasta lograr dicho valor. Según informa KDM posee pozos aproximadamente a 100 metros del sector de falla, los cuales serán bombeados o se extraerá gas de estos, en caso que el nivel de lixiviados supere la recomendación de 17metros.

Figura 2.3. Ubicación de pozos controlados.

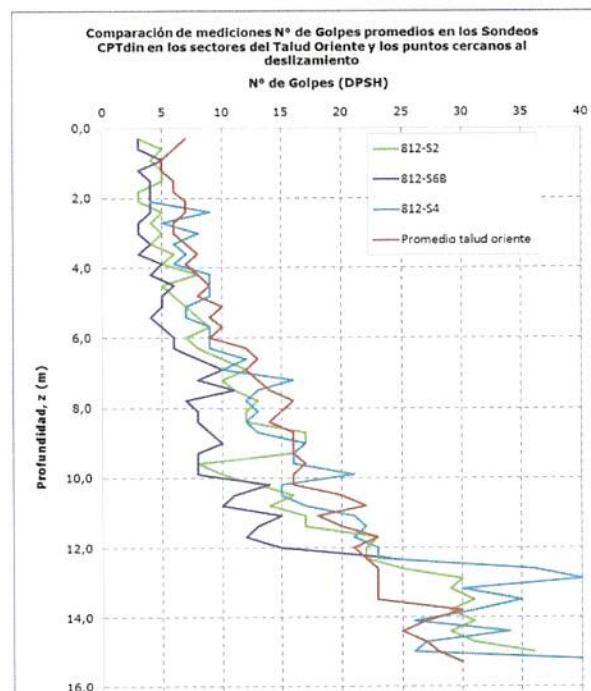
La **Figura 2.5** presenta la comparación entre la tendencia de los ensayos de penetración DCPT realizados en sectores del talud cercanos y más lejanos a la falla. Se ve que los resultados en zonas cercanas al deslizamiento tuvieran menor resistencia por el efecto de desconfinamiento. Esta condición se cumple hasta aproximadamente 12 m, y para mayores profundidades los valores se igualan, lo que podría indicar el radio de influencia que tuvo el deslizamiento en los materiales.

Figura 2.5. Comparación resultados DCPT entre puntos cercanos al deslizamiento.

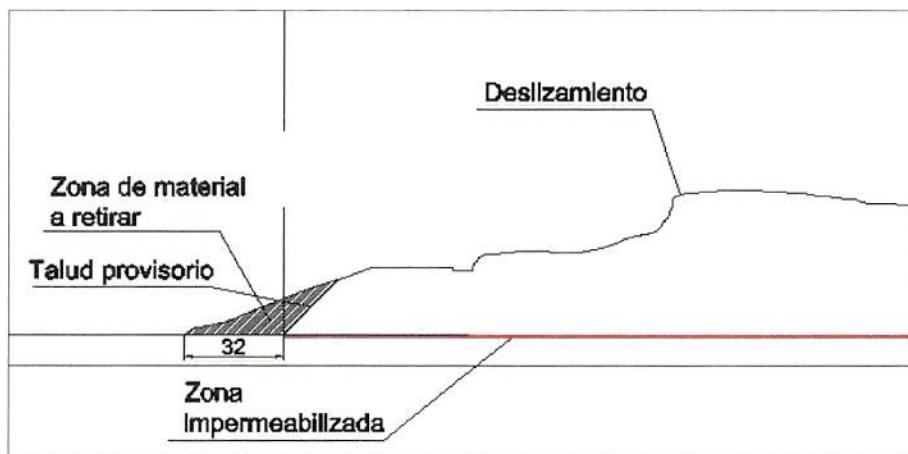
Figura 3.1. Esquema de trabajos a realizar. Etapa 1.

Etapa 1: Retirar material (residuos sólidos y cobertura) de la zona no impermeabilizada hasta encontrar el sistema de impermeabilización existente en el lugar ("zona de material retirar", según Figura 3.1). Según aproximaciones bordearían los 32 m desde el nivel actual de los residuos deslizados hacia el interior del relleno. Una vez encontrado el sistema de impermeabilización, se deberá mantener un talud provisorio con un ángulo de 33°.

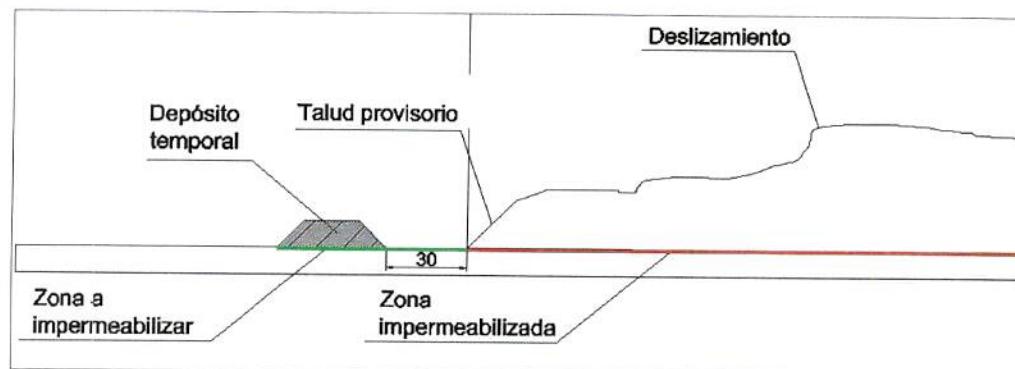
Figura 3.3. Esquema de trabajos a realizar. Etapa 2 y 3.

Etapa 2: Impermeabilizar un área frente a la falla ("zona a impermeabilizar, según Figura 3.3), de forma de ubicar el depósito temporal en una zona impermeabilizada, uniendo el sistema de impermeabilización existente previo al deslizamiento, con el nuevo sistema.

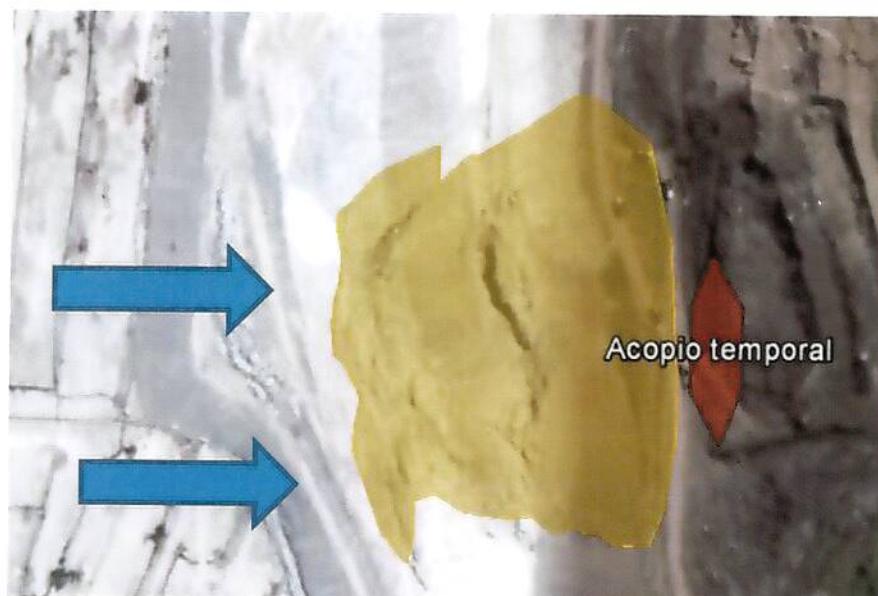
Figura 3.4. Diagrama de recuperación del talud en forma diagonal.

Etapa 6: Proceder a mover material sobre la falla para recuperar el talud, "buldoceando" en diagonal, como se presenta en las Figura 3.4.

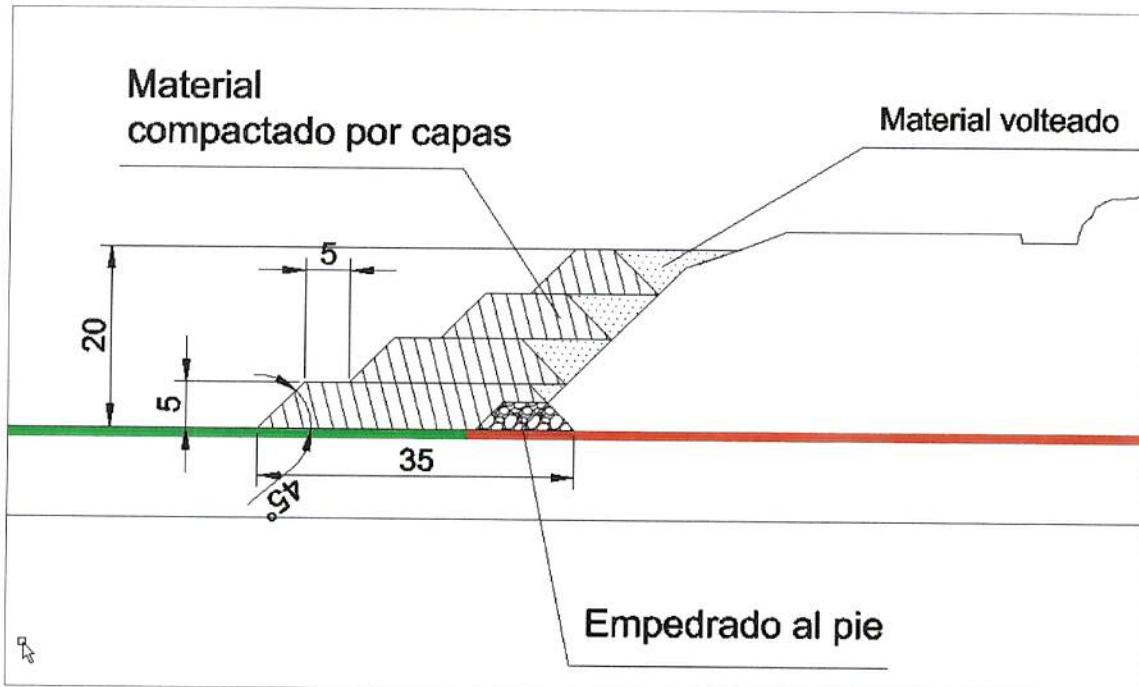
- La geometría validada en términos de estabilidad es la presentada en la Figura 3.5, cualquier deviación implica un re análisis.
 - Talud provisorio (etapa 1) igual a 2:3 V:H (ángulo igual a 33,68°)

- Empedrado con una altura de 3 m, taludes 1:1 H:V y ancho de corona de 5 m.
- Cuatro terrazas de altura de 5 metros, con un retranqueo de 5m, una base de 35 m y un talud 1:1 (que se presenta en la Figura 3.5).
- Cualquier modificación de estos supuestos implica una modificación de las modelaciones realizadas.

Figura 3.5. Configuración propuesta para las terrazas.

Etapa 5: Construir terrazas de residuos sobre el empedrado. Se ha definido inicialmente un alto de 5 metros por banco, por todo el largo de la falla. La configuración final se presenta en la Figura 3.5.

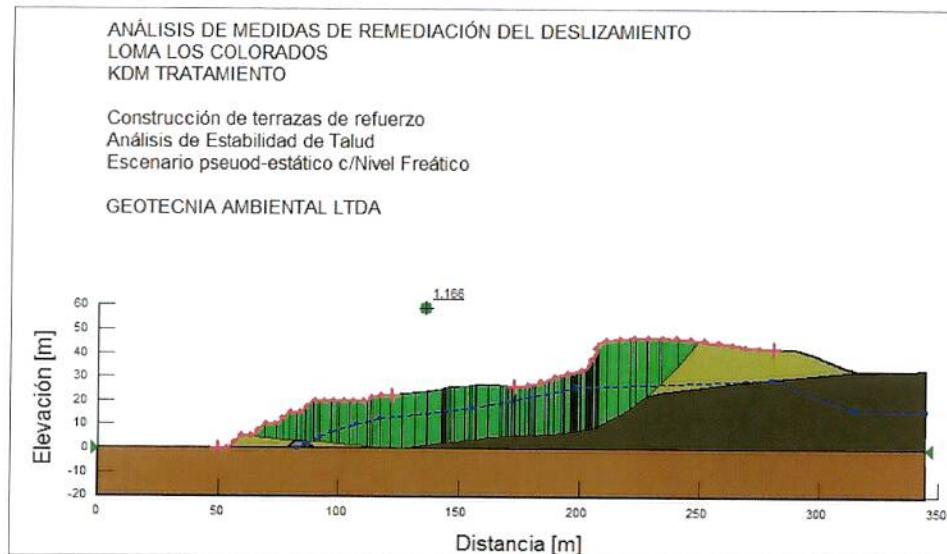
En la Figura 3.6 se presenta el resultado de la modelación de la construcción de la cuarta terraza.

Figura 3.6. Resultados de estudio de estabilidad, construcción cuarta terraza.
