# Informe Técnico de Visitas Inspectivas y Muestreos, Sector Monte Verde, Estero Chinchihuapi, Comuna de Puerto Montt.

**Julio 2016**

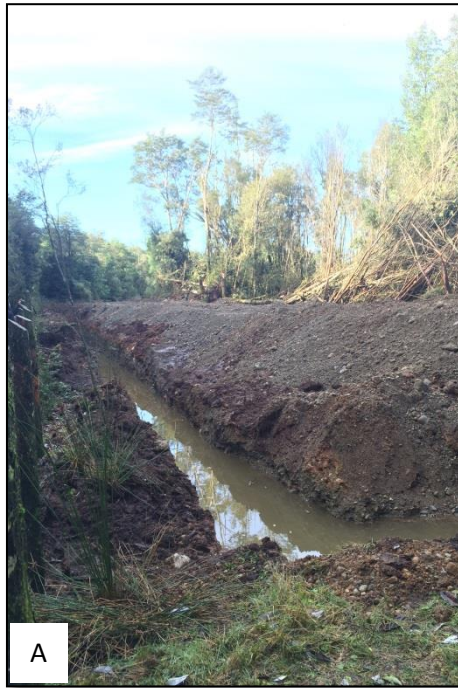
**Fotografía A:** Obras de canalización al interior de la empresa donde se observa la intervención sobre flora arbustiva tal como Canelo (*Drimys* sp.).

- Se constató intervención sobre especies arbóreas nativas producto de los trabajos con maquinaria pesada dentro de la propiedad de la empresa, así como procesos de percolación de efluentes a través del terreno intervenido.

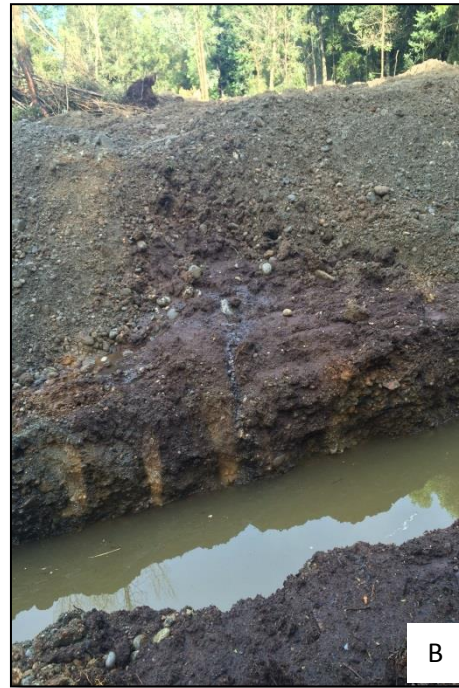
**En la segunda campaña de muestreo**, se pudo observar que los residuos líquidos o efluentes provenientes de SERVINEITS que originalmente se desbordaban de un pozo de acumulación y escurrían al predio privado, fueron canalizados a través de zanjas construidas con maquinaria pesada, de tal manera que actualmente no existe escurrimiento directo al predio del Sr. Eladio Ojeda. No obstante, es evidente el impacto del evento pasado sobre los suelos, los que aún presentan mal olor, coloración oscura y bajos valores de Potencial Óxido-Reducción (ORP) que dan cuenta de condiciones anóxicas. Adicionalmente, se constató intervención sobre especies arbóreas nativas producto de los trabajos con maquinaria pesada dentro de la propiedad de la empresa y procesos de percolación de efluentes a través del terreno intervenido (ver fotografías).

**Fotografía B:** Obras de canalización al interior de la empresa donde se observa percolación de efluentes a través del terreno intervenido.

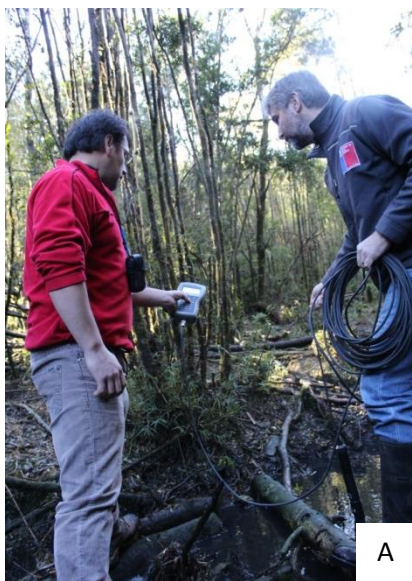
A

A: Punto Descarga, Campaña N°1, muestreo en matriz agua.  
B: Punto Descarga, Campaña N°2, muestreo en matriz suelo.

corresponde al punto de muestreo en el cual se constató la acumulación de efluentes provenientes de la empresa vecina. Este punto en particular presentó evidentes alteraciones respecto de las condiciones naturales y características de la zona, presentándose visiblemente impactado por la presencia de material del escurrimiento de aguas de color negro, con alta cantidad de sólidos en suspensión y con intenso olor característico de sedimentos de condiciones anóxicas y severamente impactados. Cabe señalar que en la primera visita se constató el escurrimiento de aguas contaminadas provenientes de la empresa, a través de distintos cursos de agua al interior del predio, los cuales confluyen finalmente en el estero Chinchihuapi. En la segunda visita no se observó escurrimiento hacia el predio vecino a la empresa, pero se mantenía la permanencia de olor y efectos de la descarga de efluentes.

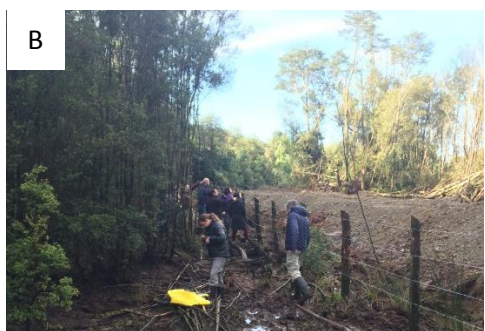
B

En el punto Descarga, durante la segunda campaña, se realizó un muestreo en la matriz suelo, ya que debido a las obras de canalización no se encontró agua, y por otra parte, con el fin de complementar información, en Monte Verde se registraron datos en el sedimento. Los bajos valores de ORP registrados en el suelo dan cuenta del fuerte impacto provocado por la descarga de efluentes algunas semanas antes. Por otra parte, los valores registrados en los sedimentos de Monte Verde, también dan cuenta de condiciones anóxicas. Como referencia para los sedimentos, podemos mencionar que, de acuerdo al Reglamento Ambiental para la Acuicultura (D.S. N°320/2001) y su Resolución Acompañante N°3612/2009, se presentarían condiciones anóxicas con valores inferiores a 50 mV. Por otra parte, el Potencial Redox tiene una estrecha relación con la aireación de la matriz suelo, así como con el pH, ya que ambos condicionan las reacciones químicas y también la actividad microbiana. El ORP afecta a los elementos químicos (ej: O, C, S, Cu, Fe y Mn) que existen en el suelo, por ende también afectarían su fertilidad, ya que condicionan la biodisponibilidad de estos elementos, los cuales son indispensables para el crecimiento de las plantas. En este caso particular, los valores medidos han sido negativos, lo que indica que el ambiente en el suelo es anóxico, por lo que en suelos reducidos, los procesos de degradación pueden generar la emisión de metano, así como también el oxígeno, dióxido de carbono y nitrato son reemplazados por el sulfuro de hidrógeno, metano y amoníaco

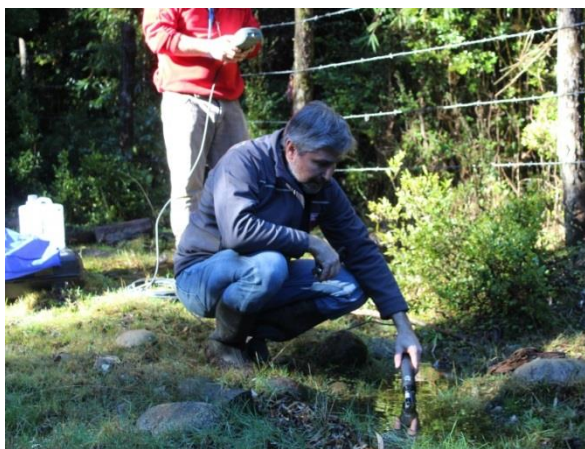
### Punto de Muestreo Arroyo

corresponde a un pequeño curso de agua superficial característico de la zona. Originalmente se tomó este punto con el objeto de servir como control o referencia, ya que pertenece a la misma microcuenca del estero Chinchihuapi, que al momento de la realización de la primera campaña de muestreo, se presentaba aparentemente sin alteración producto de la descarga de la empresa. Sin embargo, en la segunda campaña este punto se presentó con alteraciones debido al

desvío de las aguas contaminadas que realizó la empresa con maquinaria pesada (ver fotografías A y B de la página 3).

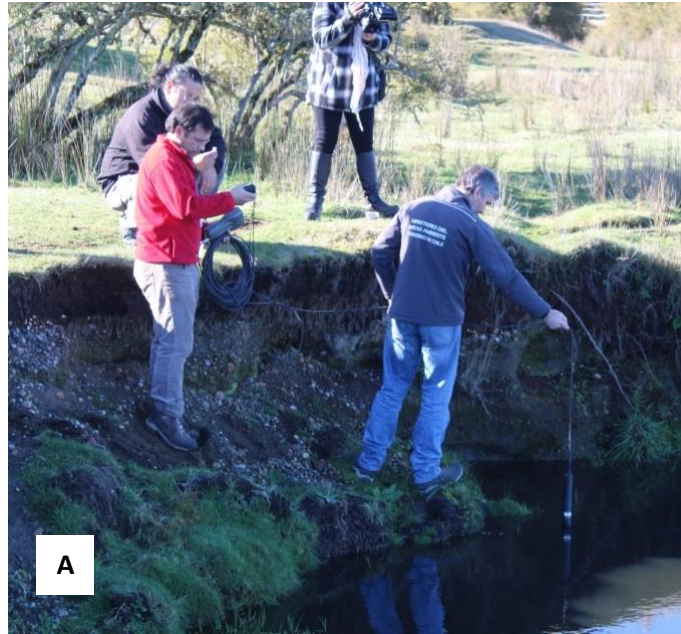
punto de muestreo en el estero Chinchihuapi, aproximadamente 4 kilómetros aguas abajo de la zona de la descarga de efluentes de Servinets. En la primera inspección el curso de agua presentaba color oscuro, espuma en ciertos sectores y olor menos intenso que en el punto Descarga. En la segunda campaña, las aguas se presentaron menos turbias y sin olor. Cabe señalar que a este estero confluyen la mayoría de los pequeños cursos de agua que pasan al interior de los predios del lugar.

En la Fotografía A se observa el muestreo de parámetros físico-químicos en la matriz agua, en tanto que la Fotografía B presenta el muestreo de potencial Redox en el sedimento, llevado a cabo durante la segunda campaña.

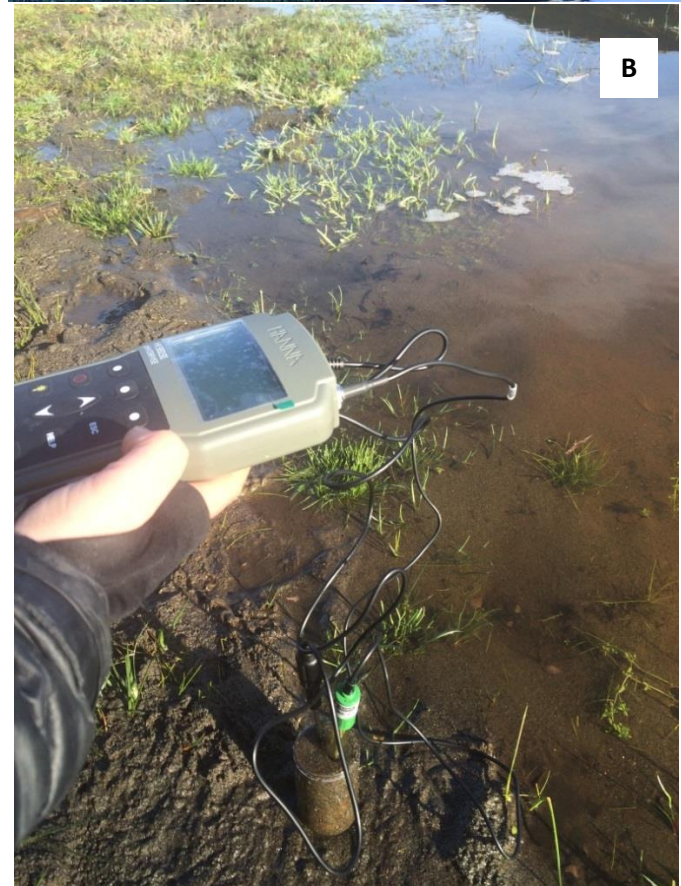
B

- En la segunda visita inspectiva, si bien se evidenció una mejora en la calidad de las aguas en Monte Verde, se registraron bajos valores de ORP en los sedimentos, representativos de condiciones anóxicas.

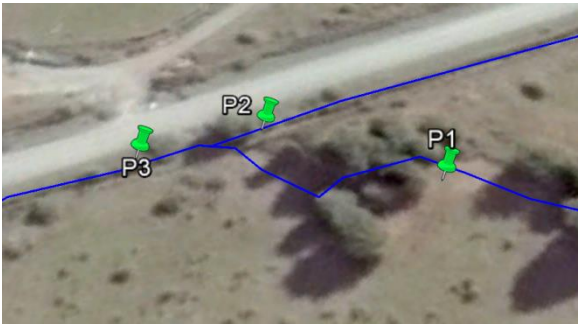
Puntos de Muestreo P1, P2 y P3.	
<p>(Zona de confluencia 1)</p>

<p><b>Punto de Muestreo P1:</b> corresponde al punto de muestreo de un curso de agua proveniente del área encerrada en amarillo en el mapa anterior, zona que es denominada en el mapa como zona de influencia directa.</p> <p><b>Punto de Muestreo P2:</b> curso de agua que conecta con el punto de muestreo P1, el cual fluye paralelo al camino.</p> <p><b>Punto de Muestreo P3:</b> punto de muestreo que representa un curso de agua diluido por los aportes del curso de agua paralelo al camino (P2) y con carga contaminante aportada por el curso de agua provenientes de la zona de influencia directa (P1). Cabe señalar que este nuevo curso llega hasta el punto de muestreo P5.</p>
Punto de Muestreo P4 y P5	
<p>(Zona de confluencia 2)</p>

En términos generales, es posible observar que el punto **P1** presenta una alteración evidente, dado que proviene de la zona de influencia directa, la cual se encontraría severamente impactada producto de las descargas de efluentes provenientes de la empresa en cuestión. Por su parte, el punto P2 presenta valores normales, ya que no está afectado por cursos de agua provenientes del área de influencia directa. Finalmente, en P3 se observa una situación intermedia, dado que representa un curso de agua diluido por los aportes del curso de agua paralelo al camino (P2), pero con carga contaminante aportada por el curso de agua proveniente de la zona de influencia directa (P1).

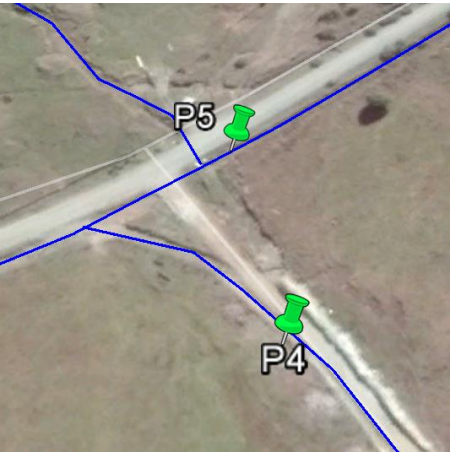
<p><b>Punto de Muestreo P4:</b> Curso de agua perpendicular a la línea de flujo de P5.</p> <p><b>Punto de Muestreo P5:</b> corresponde a la continuación del punto P3, curso de agua paralelo al camino aguas abajo de este punto.</p>

provenientes del área de influencia directa, sin embargo, P5 refleja alteración en los parámetros Conductividad y Sólidos Totales Disueltos, probablemente provocada por los aportes de los cursos de agua provenientes de la zona de influencia directa (P1 y P3), la cual se encuentra severamente impactada producto de las descargas de efluentes de la empresa en cuestión.

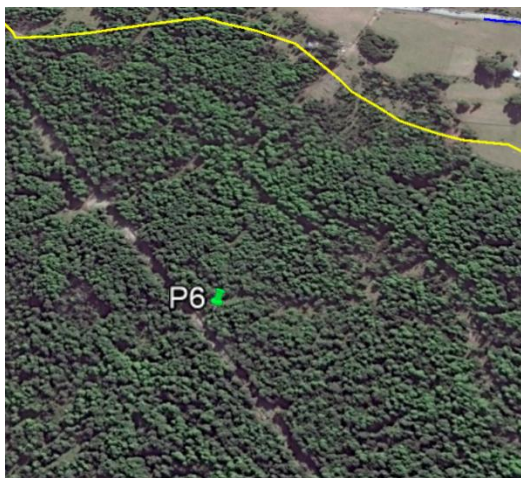
### Punto de Muestreo P6

**P6:** punto de muestreo aguas abajo de la zona de la descarga de efluentes de Servinets. Cabe señalar que cursos de agua superficiales que se encuentran en el área de influencia directa presentan alteración evidente, ya que algunos de ellos presentan color oscuro e intenso olor, similares a zonas anóxicas altamente impactadas.

Como era esperable, este punto presenta una alteración evidente en los parámetros Conductividad, pH y Sólidos Totales Disueltos, dado que sus aguas provienen de la zona de influencia directa, aguas abajo de la zona de la descarga de los efluentes de Servinets.

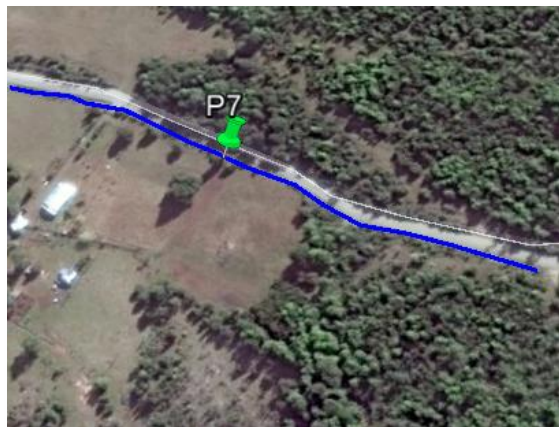
### Punto de Muestreo P7

**P6:** Curso de agua proveniente de aportes superficiales sin alteración. La ubicación de este punto se encuentra según cota, aguas arriba de la zona de influencia directa de la descarga.

Punto se presenta sin mayores alteraciones.
