MEMORANDUM N°50/2016 SMA VALPO

MAT: Solicitud de fiscalización realizada por MEMORANDUM D.S.C. N° 458/2016

INFORME DE TERRENO
INSPECCIÓN CENTRO DE TRATAMIENTO INTEGRAL DE
RESIDUOS DOMICILIARIOS LA HORMIGA
31 – 08- 2016

ACTA DE INSPECCION AMBIENTAL

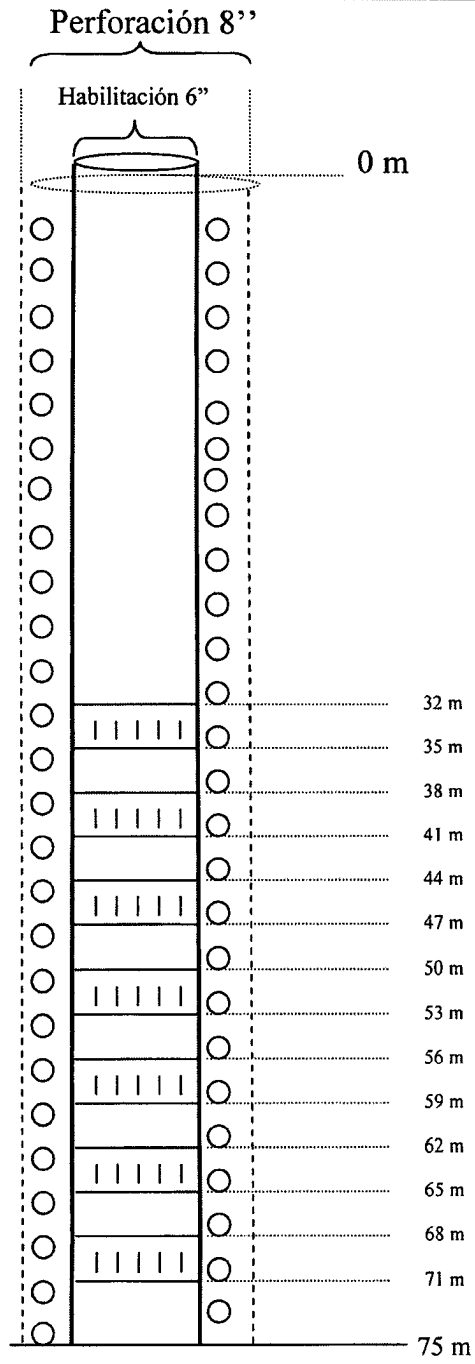
Nº 4

- ✦ El sondaje capta sus aguas desde un acuífero confinado, el cual posee un nivel estático a una profundidad de 40,16 m.
- ✦ Tras realizar una prueba de bombeo, su nivel dinámico está a 50,47 m. con un caudal de 0,65 lts./seg.

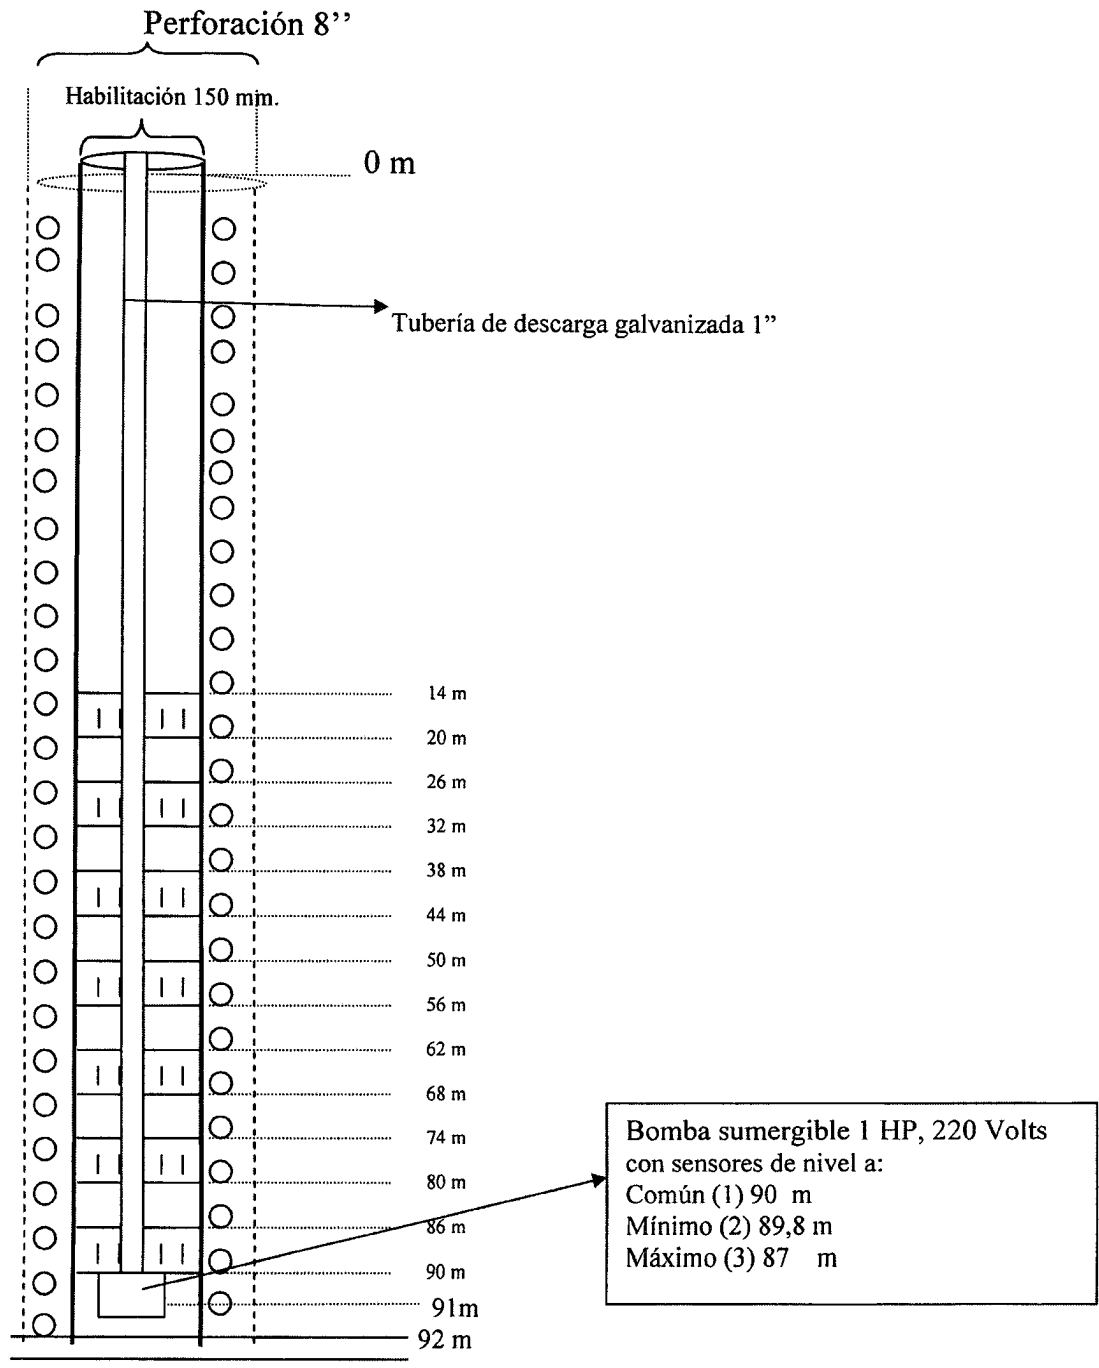
N^o 3

- ✦ Durante la perforación, a los 60 metros se encontró las primeras napas de agua.
- ✦ El sondaje posee un nivel estático a una profundidad de 44,2 m.
- ✦ Tras realizar una prueba de bombeo, su nivel dinámico está a 80,2 m. con un caudal de 0,12 lts./seg.
- ✦ Se instaló bomba sumergible Mastra de 1 HP, 220 Volts, con partida directa

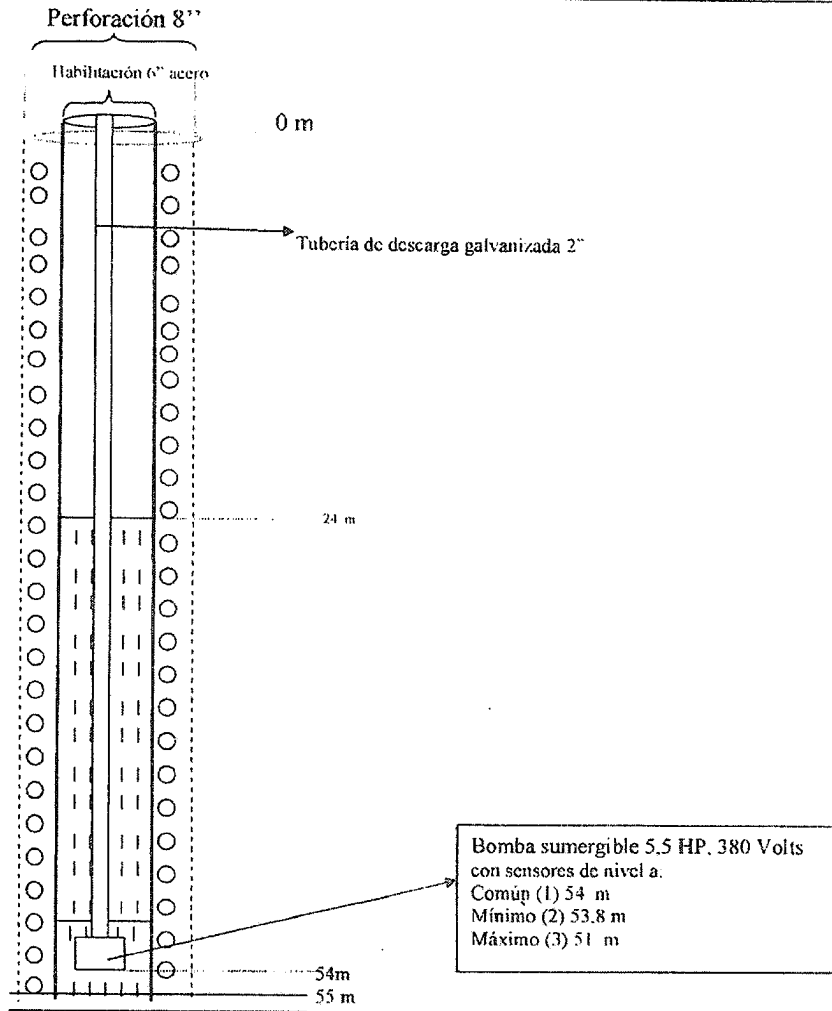
Nº 2

- ⚡ Se realizó perforación y habilitación de pozo de 55 metros en 6" de acero.
- ⚡ Las primeras napas aparecieron a los 48 metros.
- ⚡ El sondaje capta sus aguas desde un acuífero confinado, el cual posee un nivel estático a una profundidad de 37,42 m.
- ⚡ Tras realizar una prueba de bombeo simple, el pozo posee un caudal de 2 lts./seg., con un nivel dinámico a los 51,07 metros.
- ⚡ Se instaló bomba sumergible Subline de 5,5 HP, 380 Volts, a una profundidad de 54 m. La bomba está conectada a tablero de control con sensores de nivel y protecciones eléctricas.
- ⚡ Las características del sondaje son:

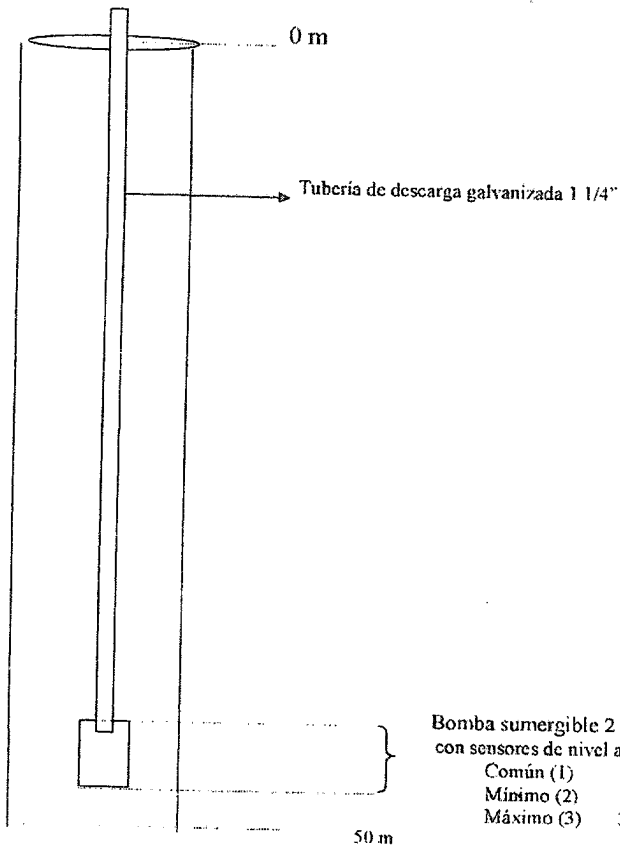
Nº 1

- ⚡ Se realizó solamente perforación de pozo de 50 metros en 8". Quedando el pozo sin camisa.
- ⚡ Las primeras napas aparecieron a los 24 metros.
- ⚡ El sondaje capta sus aguas desde un acuífero confinado, el cual posee un nivel estático a una profundidad de 10,40 m.
- ⚡ Tras realizar una prueba de bombeo, el pozo posee un caudal de 0,2 lts./seg., con un nivel dinámico a los 40,056 metros.
- ⚡ Se instaló bomba sumergible Subline de 2 HP, 380 Volts, a una profundidad de 42 m. La bomba está conectada a tablero de control con sensores de nivel y protecciones eléctricas.
- ⚡ Las características del sondaje son:

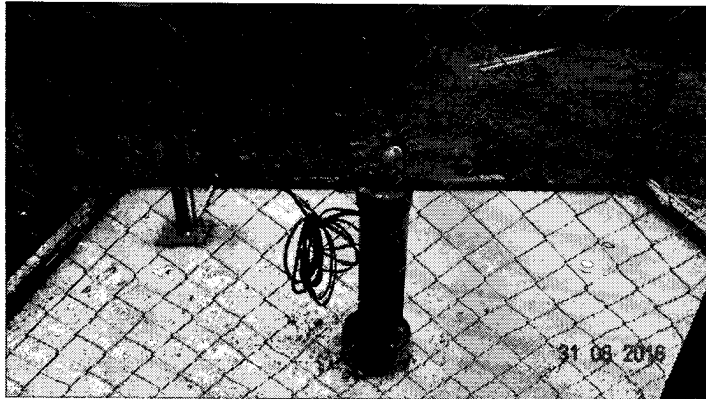
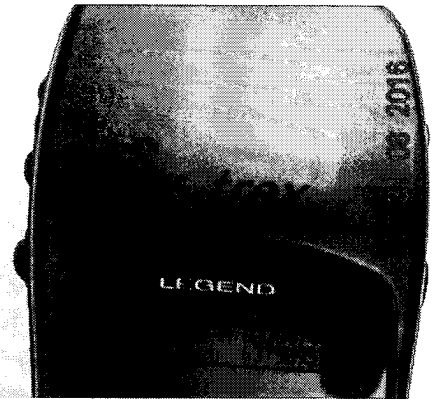
POZO N°1 (Agua arriba del Relleno y Vertedero)

Existe pozo profundo resguardado mediante reja y malla metálica sobre radier de hormigón de 2 x 3 m. cuenta con conexión eléctrica.

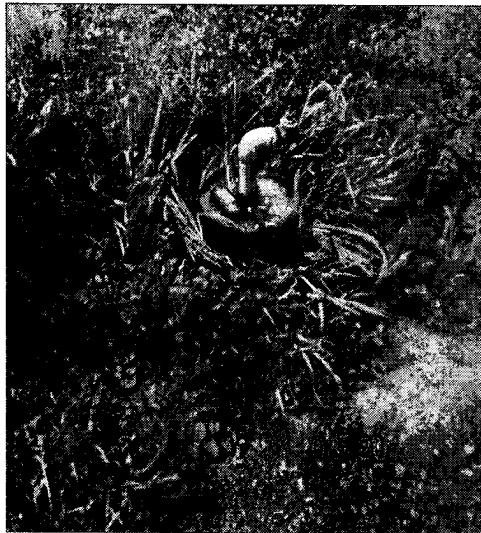
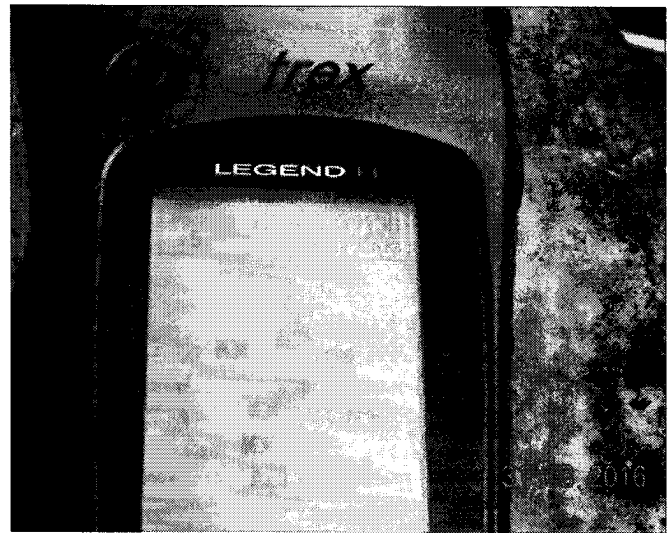
POZO N°2 (Entre Relleno y Vertedero)

Existe pozo profundo, con obras para extracción, posee conexión eléctrica. Se evidencia tubo de 8 pulgadas como estructura con tubería menor en su parte central. Según lo señalado por el Sr. Parra, este pozo sólo se utiliza para monitoreo, y está ubicado en la línea de crecimiento del relleno.

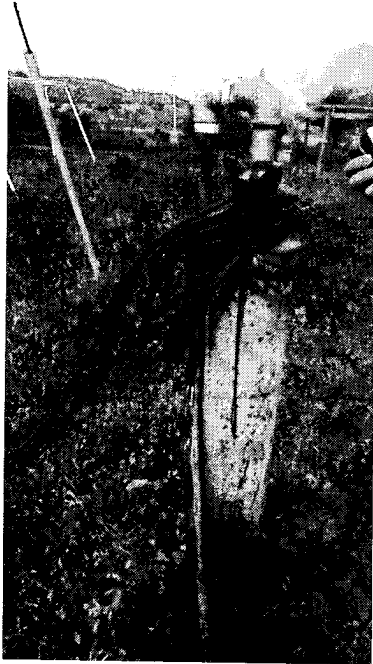
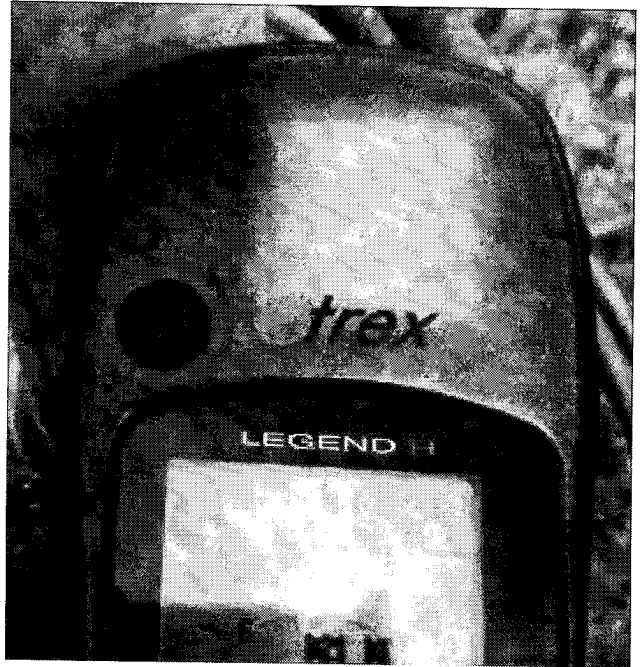
POZO N°3 (Sector Oficina / Costado Taller)

Existe pozo profundo con obras para extracción, posee conexión eléctrica. Se evidencia tubo de 8 pulgadas de 1,5m de alto aproximadamente, en su interior tubería menor en zona central. Según lo señalado por el Sr. Parra, este pozo corresponde al mismo señalado como Pozo GEA en el EIA y que se utilizó para la línea base del proyecto. Fue construido en Noviembre de 2008.

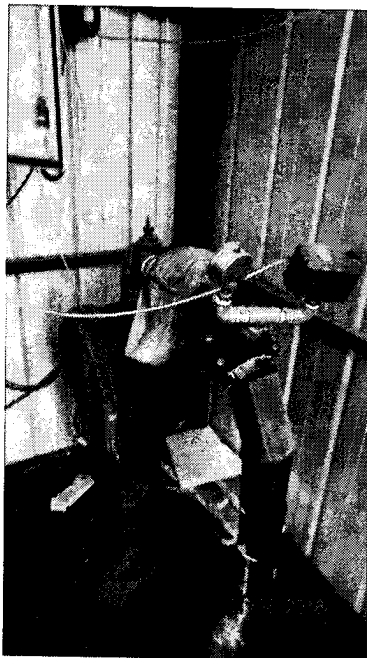
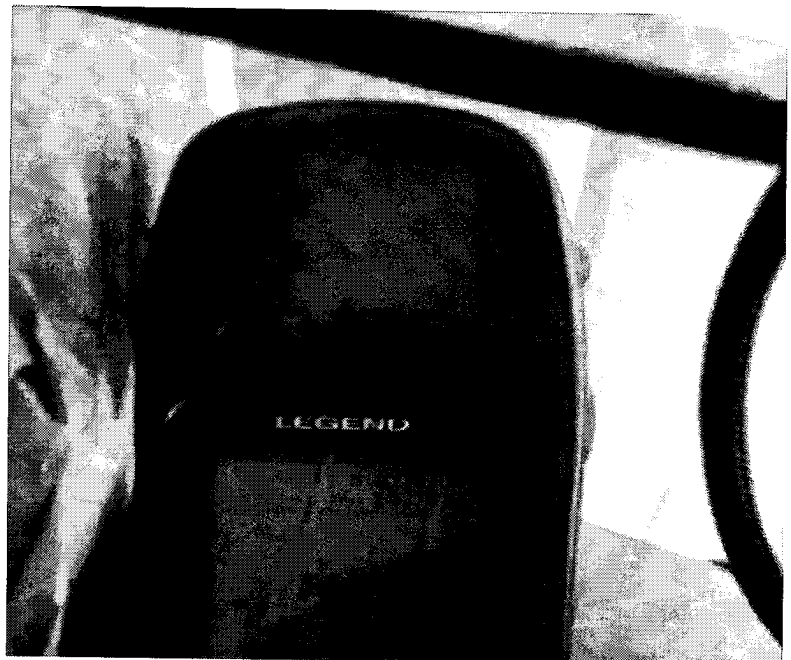
POZO N° 4 (Portón de ingreso)

Existe pozo profundo con obras para extracción, está resguardado con caseta metálica con techo y conexión eléctrica, y está a un costado del puesto de vigilancia. Se evidencia tubo de 8 pulgadas de 1,5 m de alto aproximadamente.

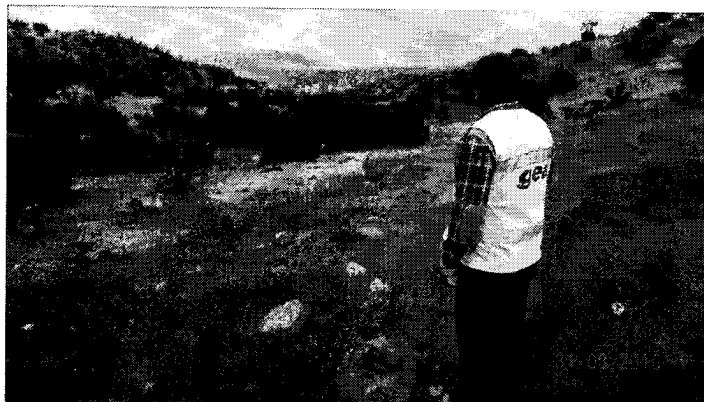
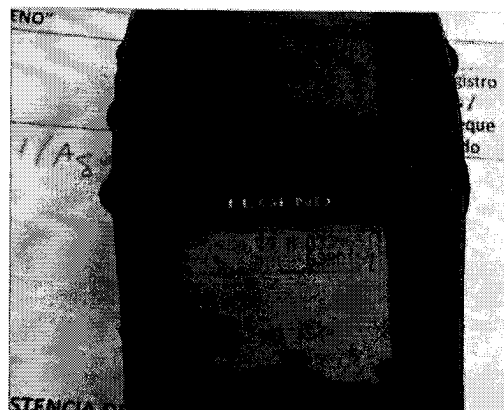
Ladero de cerro

Este lugar se ubica al interior de la Quebrada El Muerto y no existen obras asociadas a pozos de agua, sólo vegetación natural, como se aprecia en siguiente registro fotográfico
