SUPERINTENDENCIA DEL MEDIO AMBIENTE

REF.: VIOLACION A RCA 038 /2004, COMPENSACION  
PERDIDA DE VEGETACION, MINERA LOS PELAMBRES.

El objetivo de esta carta es denunciar nuevas y graves violaciones a la RCA 038 de 2004 por parte de la empresa Minera Los Pelambres.

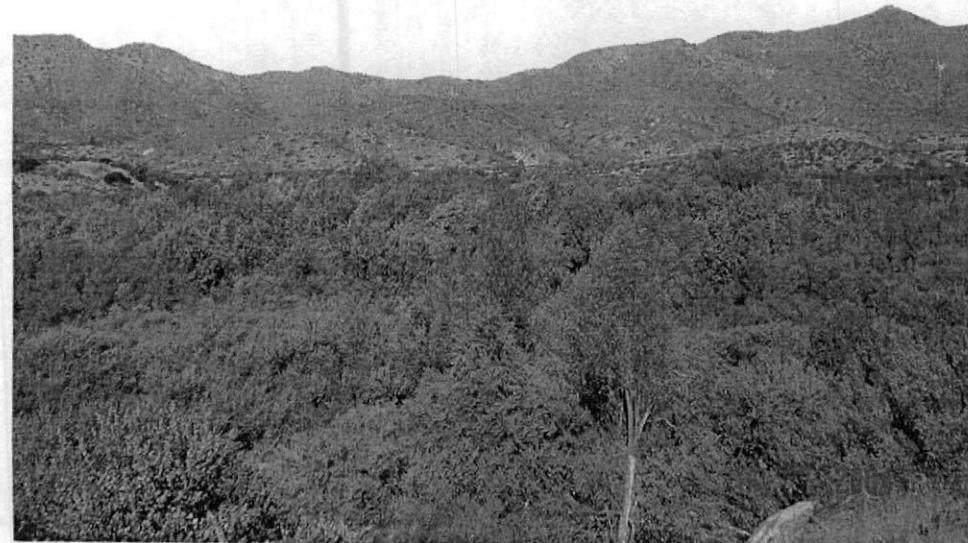
La fotografía 1 muestra en el interior de El Mauro, parte del bosque perdido que debían compensar:

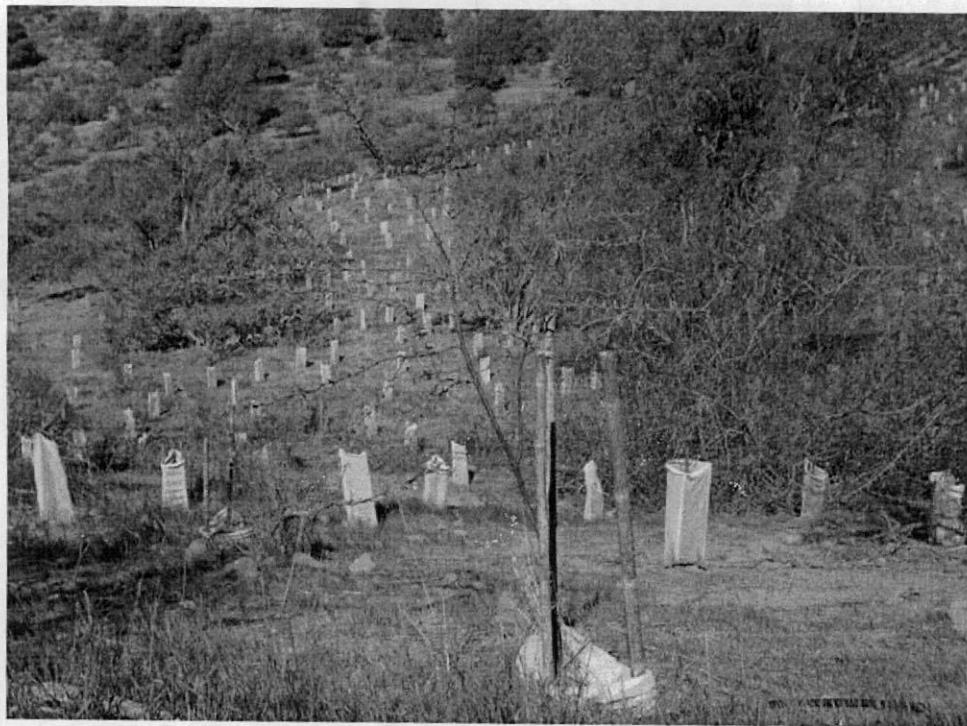
La fotografía 2 muestra la situación en las plantaciones muertas en Monte Aranda a febrero de 2014.

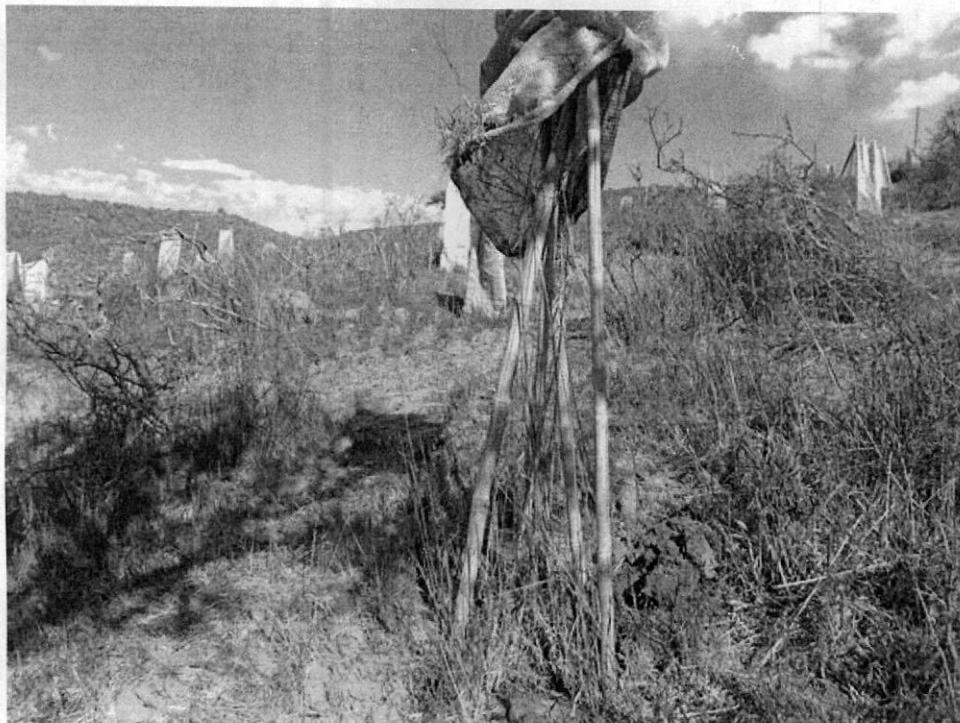
La Fotografía 3 muestra detalle de una de las plantas muertas, que representa el porcentaje mayoritario de la situación actual.

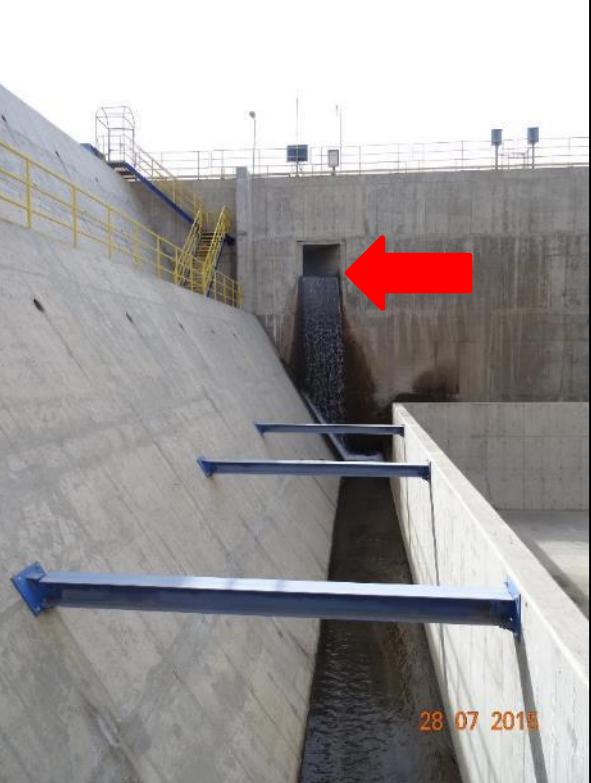
<b>Fotografía 5.</b> <b>Fecha:</b> 28-07-2015 <b>Coordenadas DATUM WGS84 HUSO 19S</b> <b>Descripción medio de prueba:</b> Ingreso de aguas al túnel de desvío del río Cuncumén, desde el canal de bajos caudales

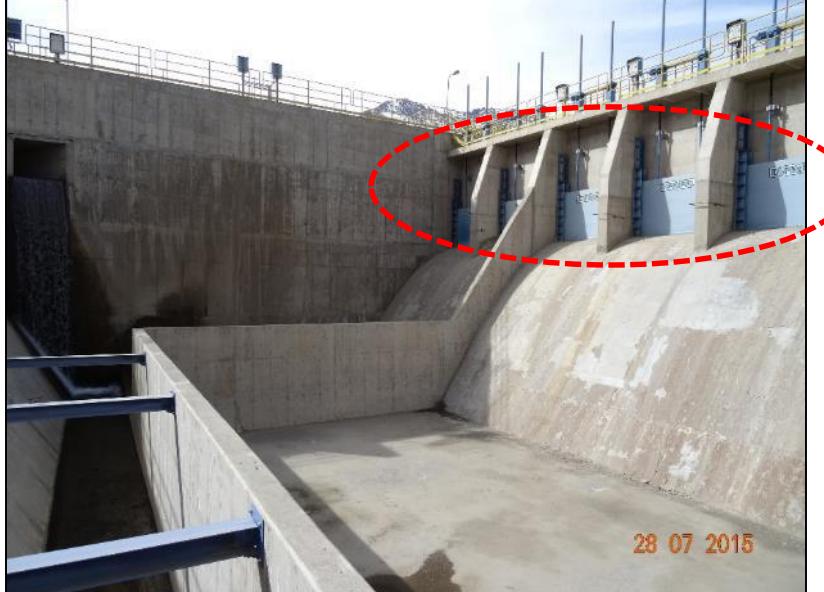
<b>Fotografía 6.</b> <b>Fecha:</b> 28-07-2015 <b>Coordenadas DATUM WGS84 HUSO 19S</b> <b>Descripción medio de prueba:</b> Vista a compuertas del embalse de cola de Tranque Quillayes hacia el al túnel de desvío del río Cuncumén
--	---

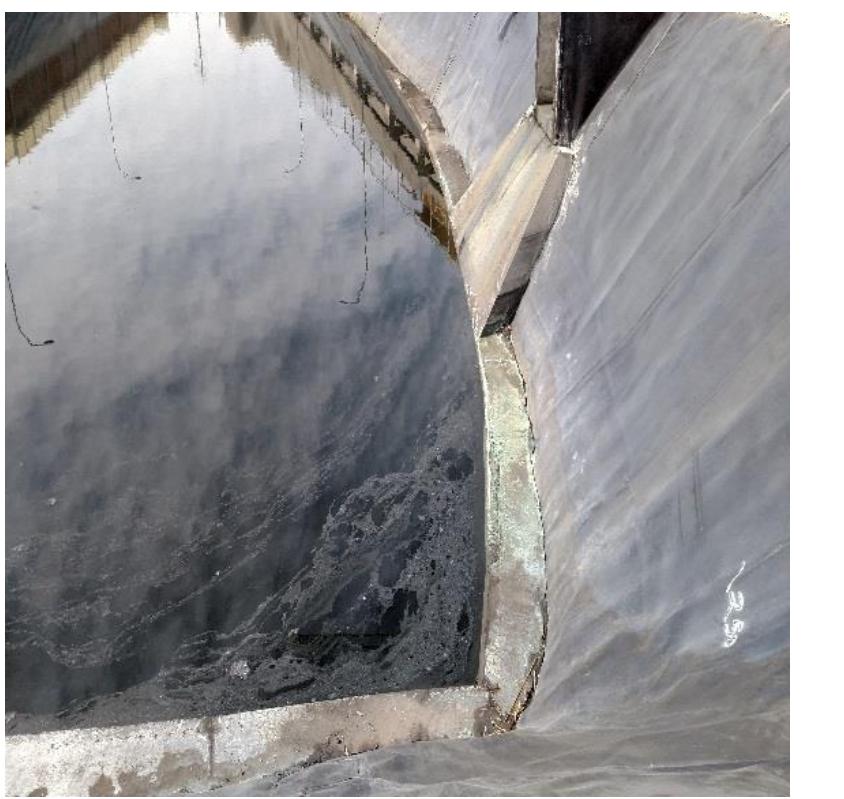
<p><b>Fotografía 13.</b></p> <p>Fecha: 29-07-2015</p> <p>Coordenadas DATUM WGS84 HUSO 19S      Coordenada Norte: 6487120 m      Coordenada Este: 291603 m</p> <p><b>Descripción medio de prueba:</b> Piscina de emergencia Estación Booster, localizada en Km 80 del concentrado. Se indica sistema de detección de fuga mediante varillas o “Acusetes”</p>	<p><b>Fotografía 14.</b></p> <p>Fecha: 29-07-2015</p> <p>Coordenadas DATUM WGS84 HUSO 19S      Coordenada Norte: 6487120 m      Coordenada Este: 291603 m</p> <p><b>Descripción medio de prueba:</b> Piscina de emergencia Estación Booster, localizada en Km 80 del concentrado.</p>

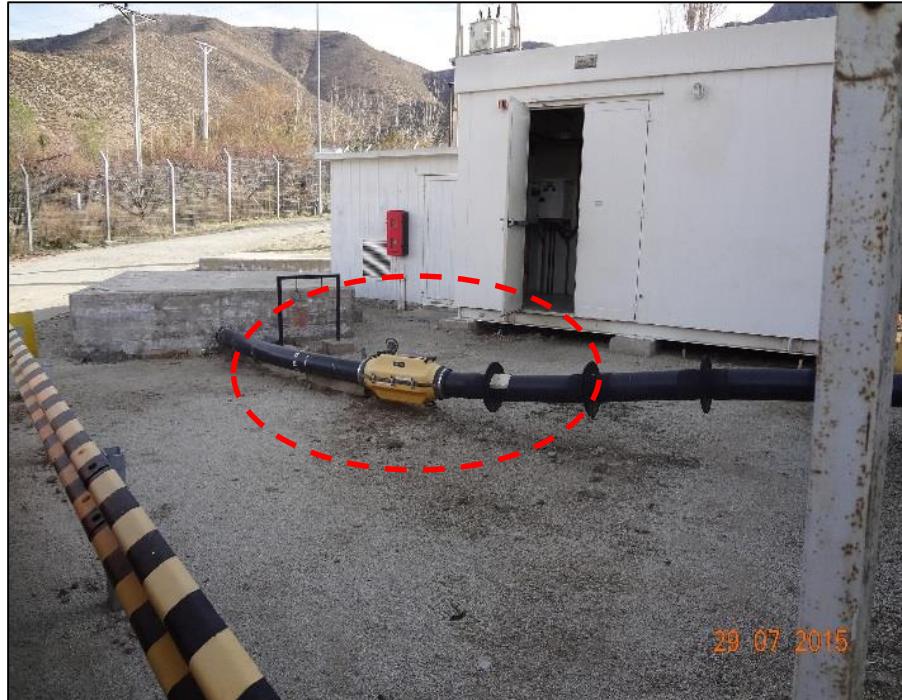
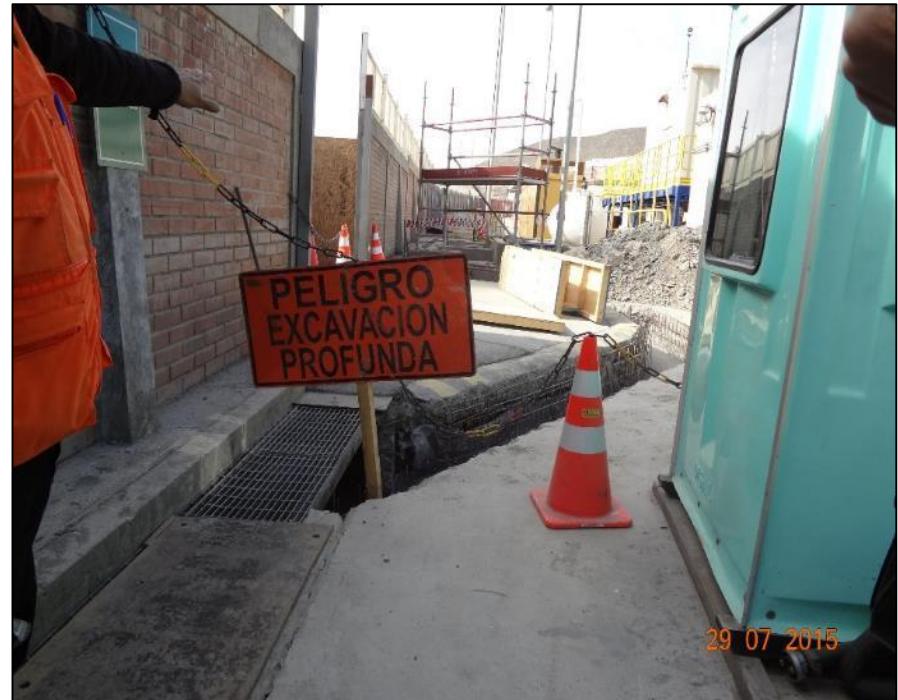
<b>Fotografía 15.</b>	<b>Fecha:</b> 29-07-2015	<b>Fotografía 16.</b>	<b>Fecha:</b> 29-07-2015
Coordenadas DATUM WGS84 HUSO 19S	Coordenada Norte: 6471290 m	Coordenada Este: 338316 m	Coordenadas DATUM WGS84 HUSO 19S
<b>Descripción medio de prueba:</b> Flujometro concentraducto, Estación km 22.		<b>Descripción medio de prueba:</b> Construcción descarga canaleta aguas lluvias estación Booster (Km 80) hacia piscina de emergencia.

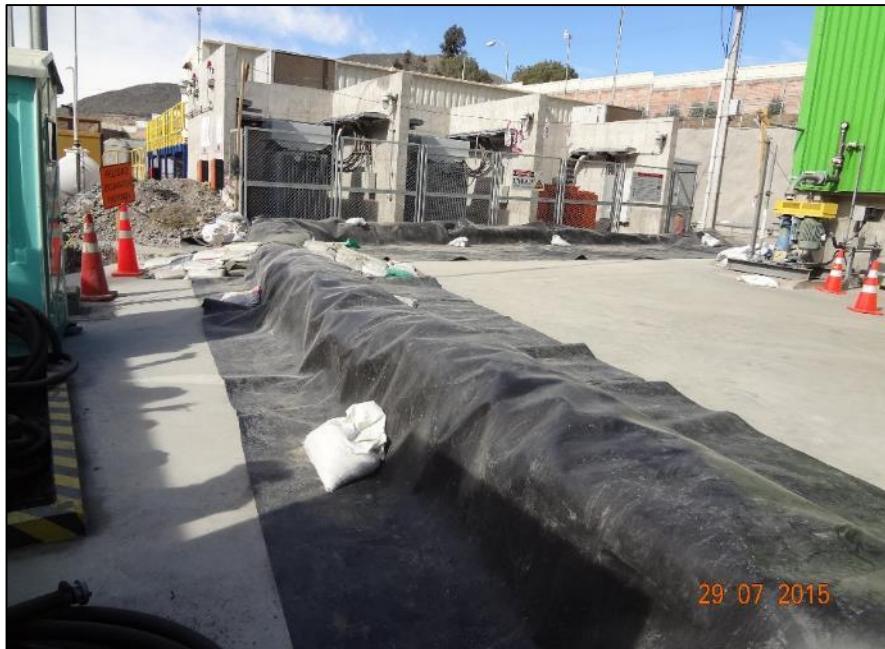
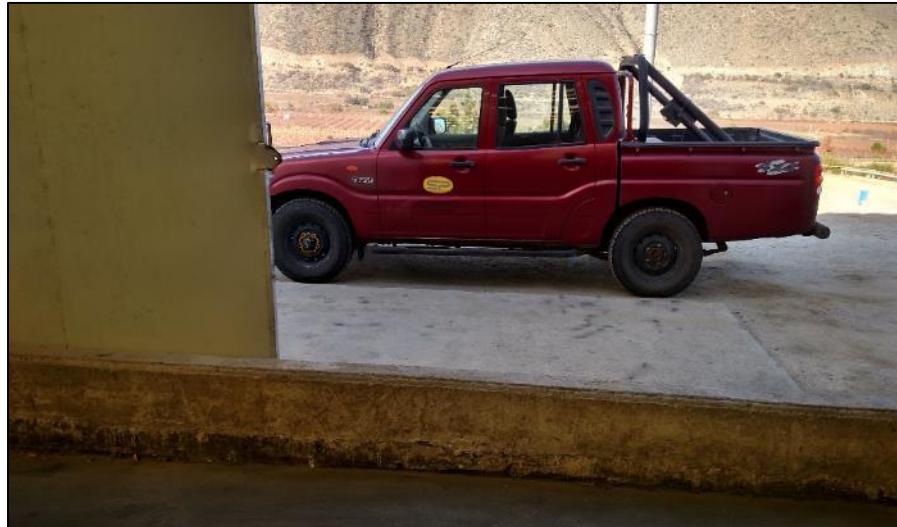
<b>Fotografía 17.</b>	<b>Fecha:</b> 29-07-2015	<b>Fotografía 18.</b>	<b>Fecha:</b> 29-07-2015	
Coordenadas DATUM WGS84 HUSO 19S	Coordinada Norte: 6487120 m	Coordinada Este: 291603 m	Coordinada Norte: 6471290 m	Coordinada Este: 338316 m
<b>Descripción medio de prueba:</b> Pretilles temporales en estación Booster		<b>Descripción medio de prueba:</b> Elevación piso portón acceso estación Km 22

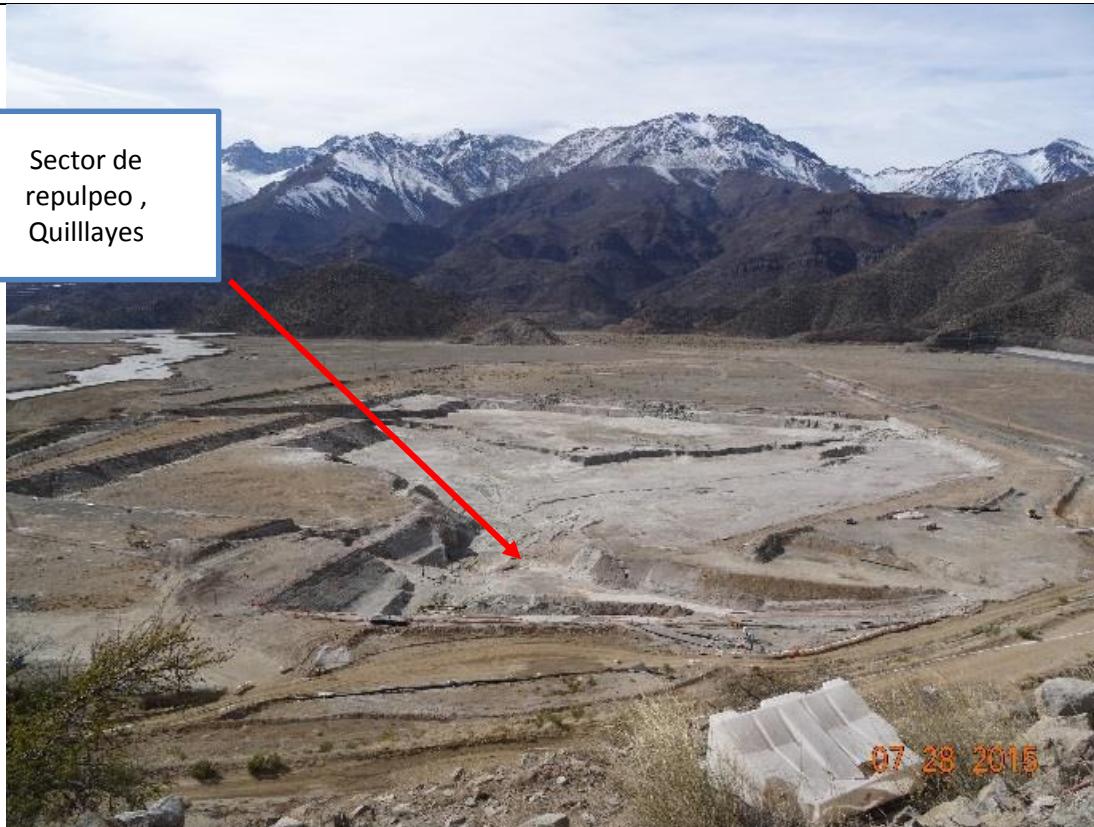
Fotografía 19.	Fecha: 29-07-2015	
Coordenadas DATUM WGS84 HUSO 19S	Coordenada Norte: 6475462 m	Coordenada Este: 347082 m
<b>Descripción medio de prueba:</b> Área de repuldeo de relaves en Tranque Quillayes.
