INFORME VISITA

PROYECTO PASCUA LAMA

28 DE JULIO DE 2016

Informe Preliminar de Daños Planta ARD

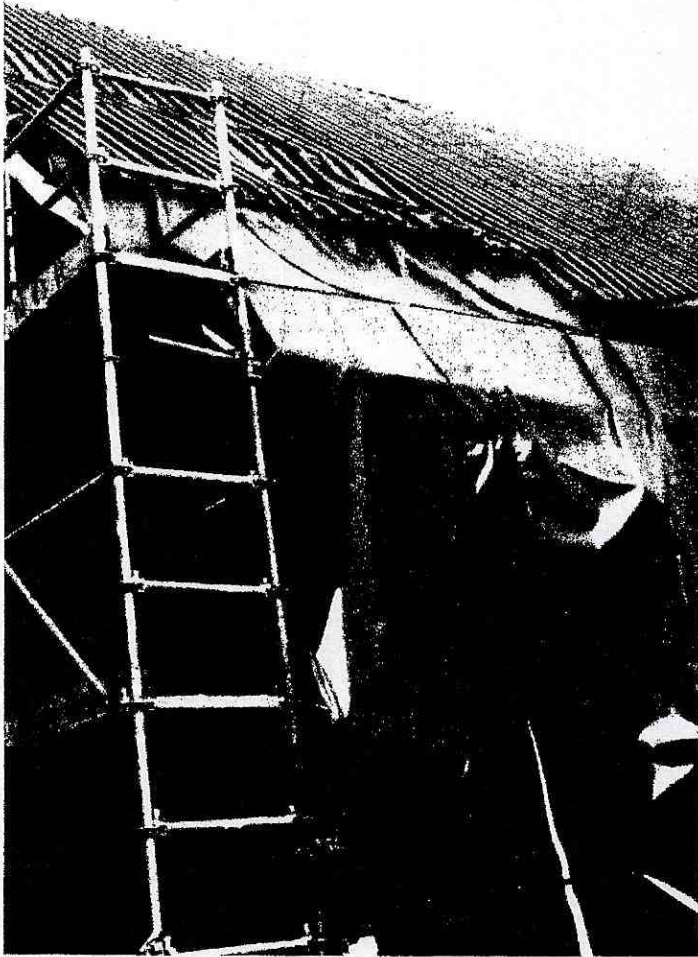
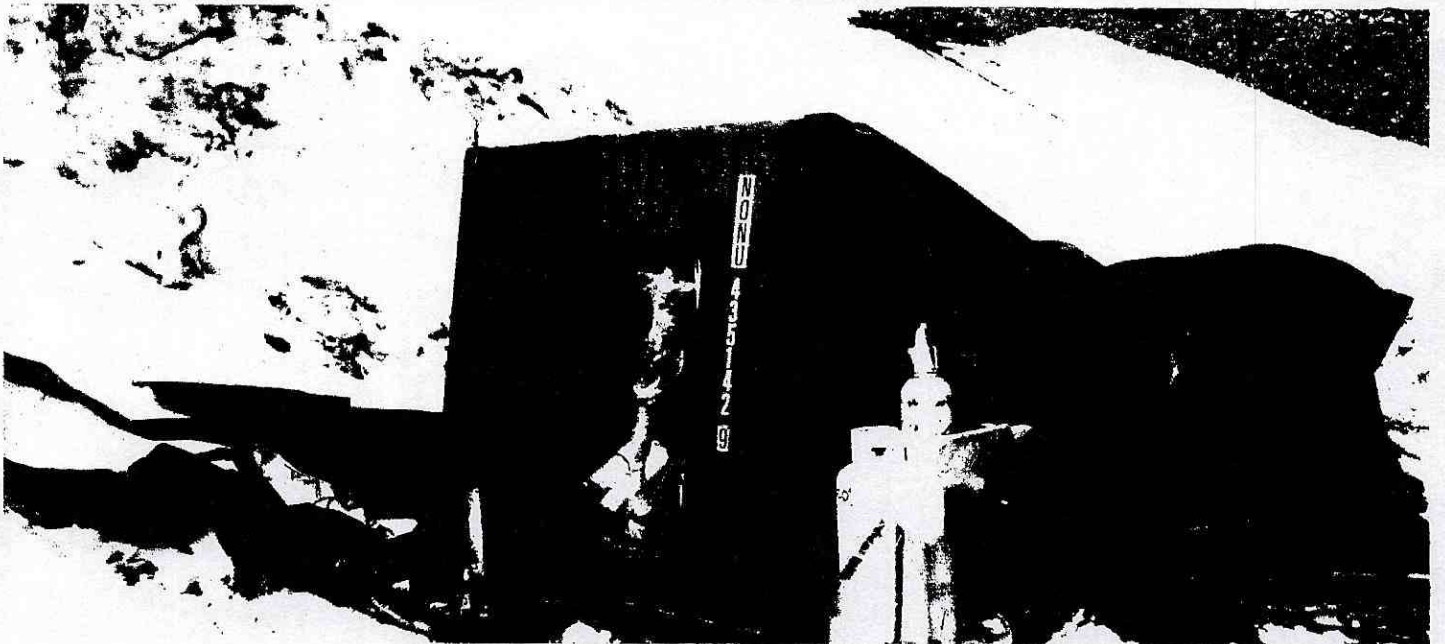
PLANTA TRATAMIENTO DE AGUAS

4.1 Planta de tratamiento de aguas: se visita la planta y se observa evidentes daños en su estructura y equipos interiores producto de una avalancha que hubo en el lugar donde esta emplazada. La planta se encuentra fuera de operación con personal trabajando en diversas actividades como limpieza, reposición de equipos, etc. Se observa gran cantidad de nieve en los alrededores que ha sido removida para trabajar en el sector y un contenedor marítimo con daños estructurales con equipos en su interior. Se informa que se esta trabajando para tener la planta operativa antes del fin del mes de agosto.

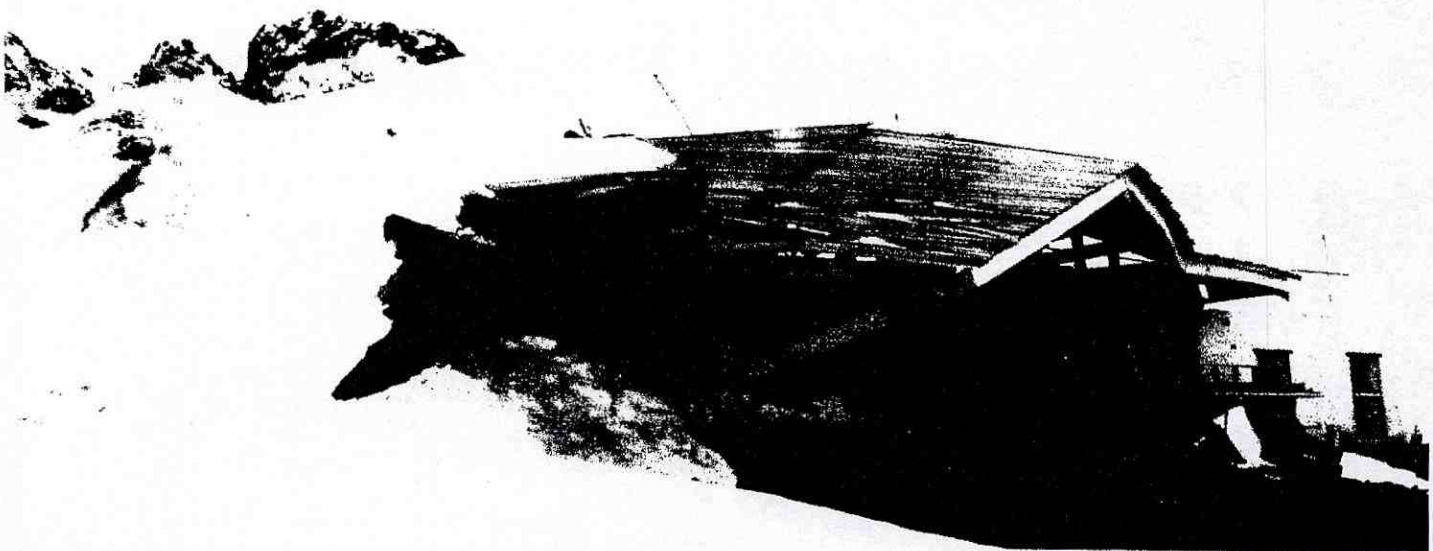
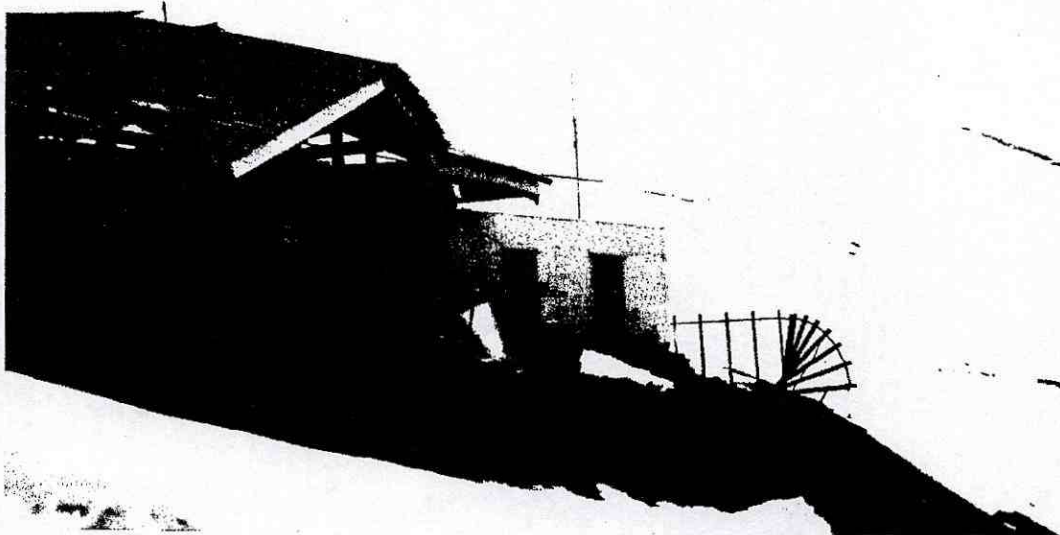
PLATAFORMA CONSORCIO: COPEC

- ✓ **Plataforma Consorcio, Isla de combustible** del PPL, al igual que el punto anterior, no estaba dentro de las instalaciones declarada como afectadas por el evento climático de principio de junio previo a la visita efectuada el 28 de julio por los representantes de la JV. Tampoco fue declarado en la carta PL - 078 "Medidas de contingencia ante daños a instalaciones producto de Avalanchas" enviada a la Superintendencia del Medio Ambiente con fecha de 29 de junio de 2016. Menos, advertido en la reunión descrita en el punto 3 del presente informe. Continuando con la similitudes del punto anterior, estas instalaciones nuevamente están ubicadas en una zona de avalanchas (Iletreros PPL). Basta con analizar las consecuencias del evento como los dos camiones de Copec que fueron arrastrados hasta el lecho del Rio Estrecho para dimensionar los potenciales daños a las instalaciones y equipos que se encontraban en dicho lugar que a la fecha de la visita no se pudieron inspeccionar. Si bien, según lo señala en un comunicado Barrick Pascua Lama, los camiones de Copec habían vaciado sus estanques previamente al evento, la verdad que dicho combustible debe haber llegado a un estanque ubicado en la misma zona afectada por la avalancha. Por lo demás, dichos camiones también tienen estanques propios donde almacenan petróleo para su funcionamiento con capacidades que oscilan entre 400 a 1.200 litros los cuales no debieran haber estado vacíos a la fecha del evento.

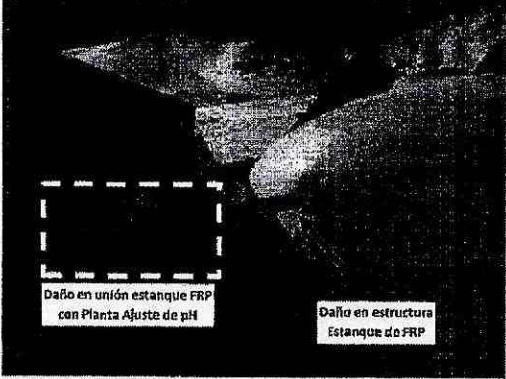
<p>Daño en unión estanque FRP con Planta Ajuste de pH</p> <p>Daño en estructura Estanque de FRP</p>

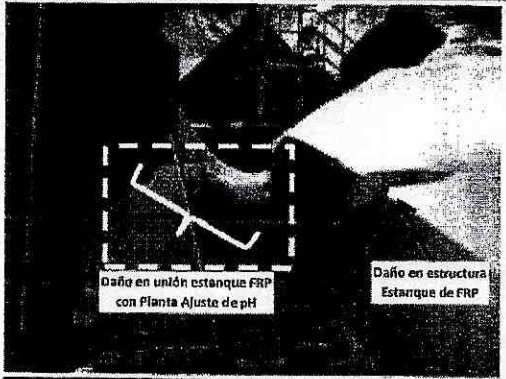
<p>Daño en unión estanque FRP con Planta Ajuste de pH</p> <p>Daño en estructura Estanque de FRP</p>	<p>Debido a desplazamiento se produce:</p> <ul style="list-style-type: none">▪ Daño en la unión entre estanque de FRP y planta.▪ Daño en estructura de estanque de FRP. Este estanque se encontraba fuera de servicio, pero se debe revisar el piping al interior de la Planta pues todos estaban unidos.

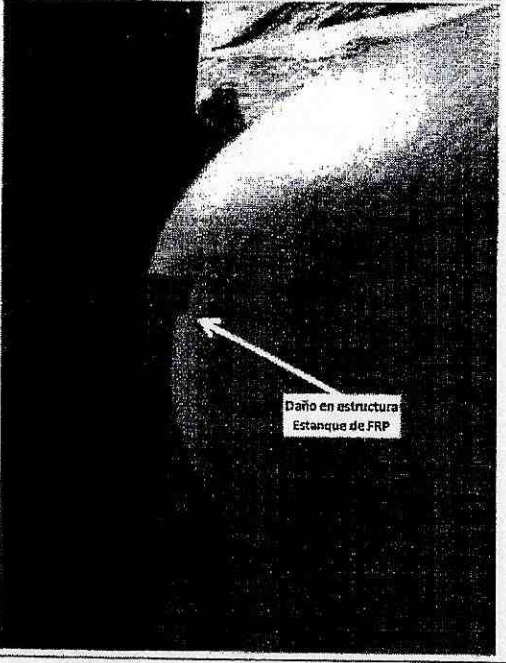
<p>Daño en estructura Estanque de FRP</p>

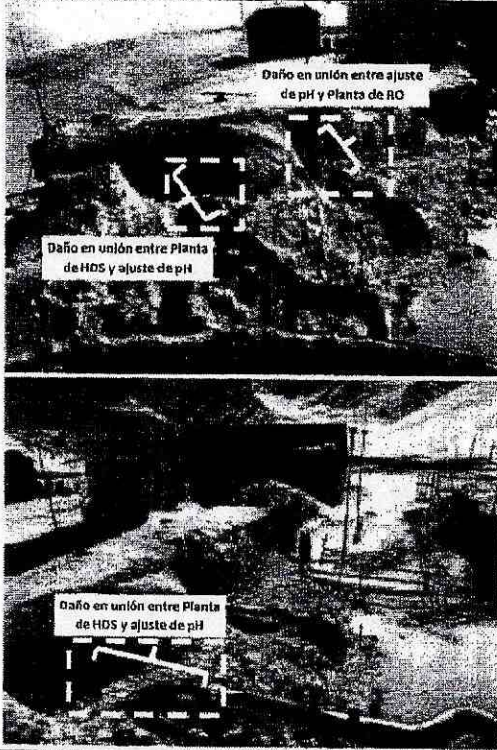
<p>Debido a desplazamiento de la Planta de ajuste de pH, se rompió la unión entre la Planta de HDS y la unión con la Planta de RO.</p> <ul style="list-style-type: none"> • Unión Planta HDS y ajuste de pH: Sin esta unión no es posible descarga a la piscina de pulidos desde HDS. • Unión Ajuste de pH y Planta RO: Sin esta unión no es posible alimentar agua a RO. <p>En ambos casos, se debe comprobar el estado interior de los estanques cuando sea posible entrar a ajuste de pH.</p>

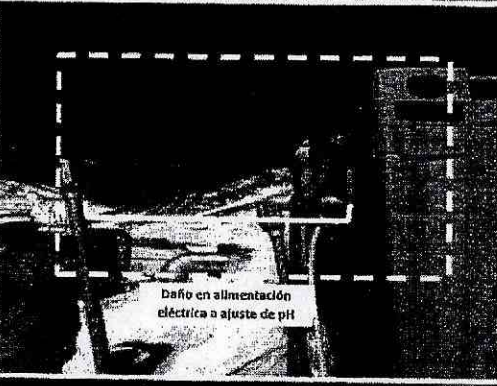
<p>Debido a desplazamiento se produce daño en la alimentación eléctrica de ajuste de pH.</p>

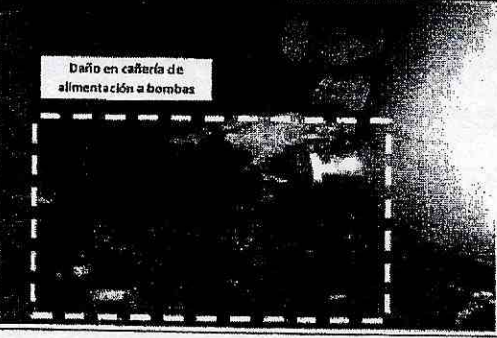
<p>Debido al desplazamiento se produce daño en líneas desde TK-412 a bombas PU-401 y 402.</p>

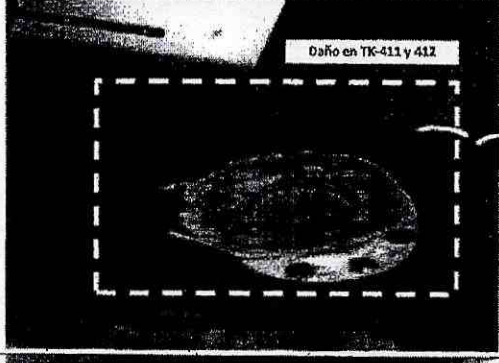
<p>Daño en TK-411 y 412</p>	<p>Debido al desplazamiento se produce daño en unión inferior de TK-411 a 412.</p>

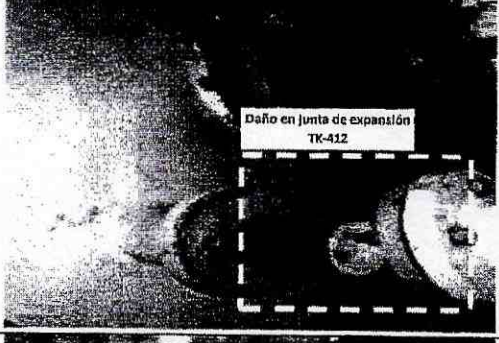
<p>Daño en junta de expansión TK-412</p>	<p>Debido al desplazamiento se produce daño en junta de expansión TK-412.</p>

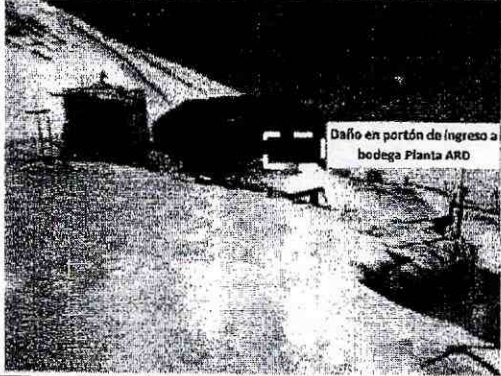
<p>Daño en portón de ingreso a bodega Planta ARD</p>	<p>Daño en el portón de ingreso a bodega. Cuando sea posible ingresar al área se debe corroborar el estado en su interior. Solo se apresian daños en las dos alas de portón.</p>

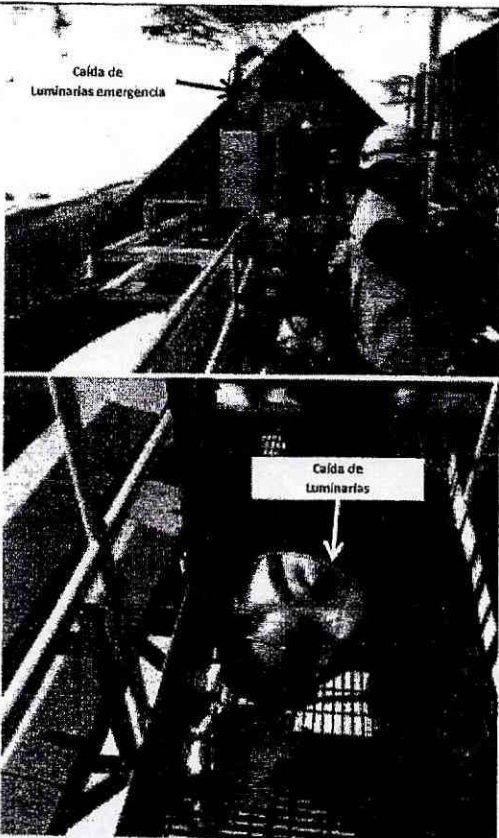
<p>Caída de Luminarias emergencia</p> <p>Caída de Luminarias</p>	<p>Caída de luminarias en la plataforma del Clarificador</p>

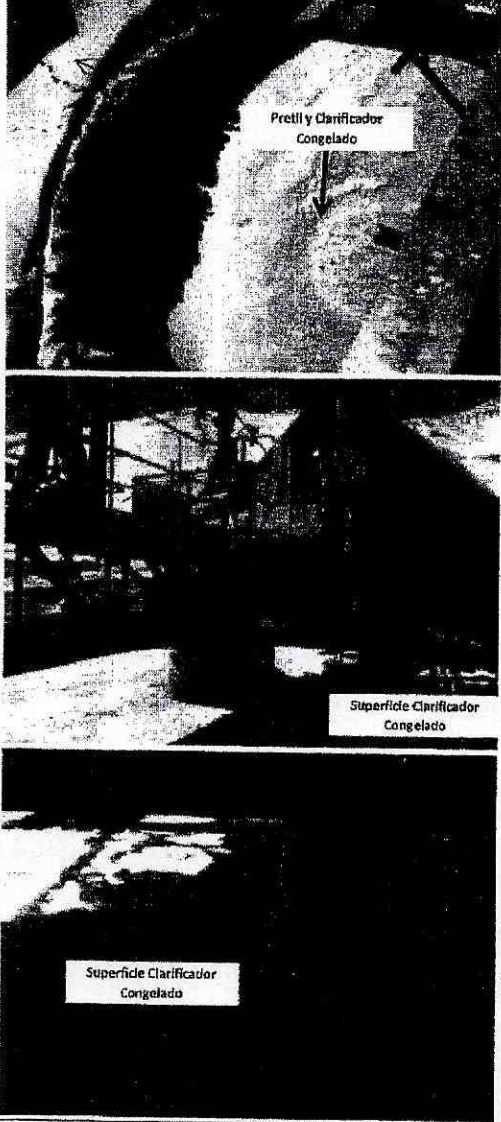
<p>The 'Fotografía' column contains three vertically stacked images. The top image shows a close-up of a curved structure, possibly a dam or clarifier, with a white label 'Pretil y Clarificador Congelado' and two arrows pointing to the frozen surface. The middle image shows a wider view of industrial structures with a white label 'Superficie Clarificador Congelado' at the bottom right. The bottom image shows a close-up of a flat surface with a white label 'Superficie Clarificador Congelado' at the bottom left.</p>	<p data-bbox="781 932 1235 961">Clarificador y pretil completamente congelados</p>

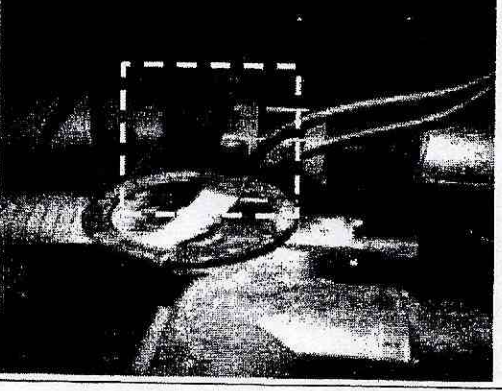
<p>Daño en líneas de bombas PU-5002, 5005 y 5008 por hielo en interior</p>

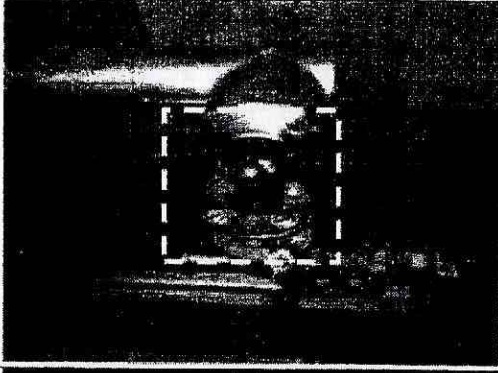
Daño en codo y línea bomba de lodo PU-03 por hielo en interior

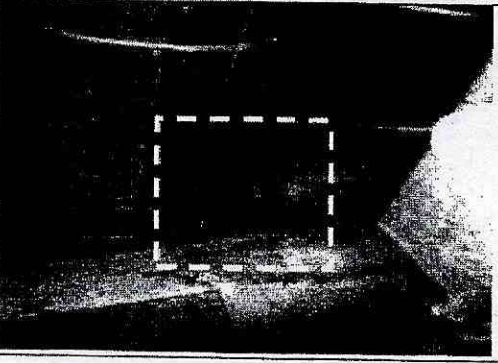
Daño por desplazamiento en interior de línea de filtrado

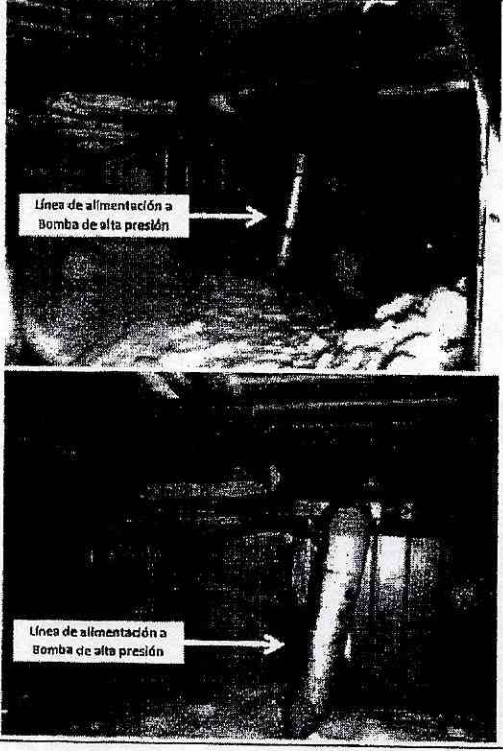
<p>Línea de alimentación a Bomba de alta presión</p> <p>Líneas de alimentación a Bomba de alta presión</p>	<p>Línea de alimentación a Bomba de alta presión a alimentación a membranas se aprecia doblada</p>

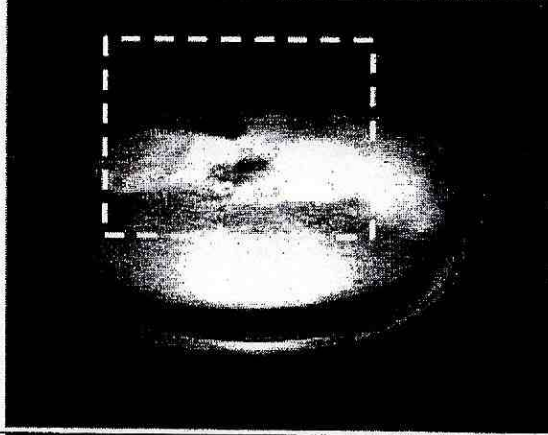
<p>Daño en válvula liberación de presión en carcasa de micro filtros</p>

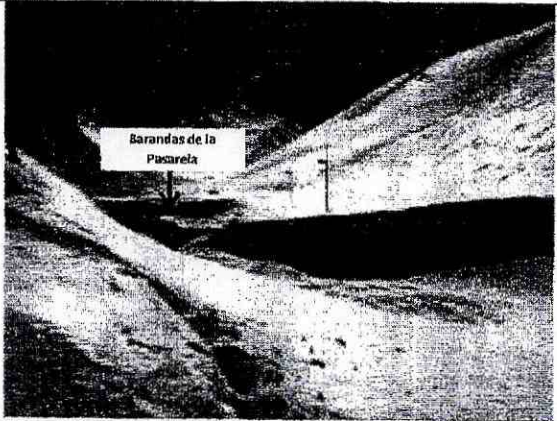
<p>Barandas de la Pasarela</p>

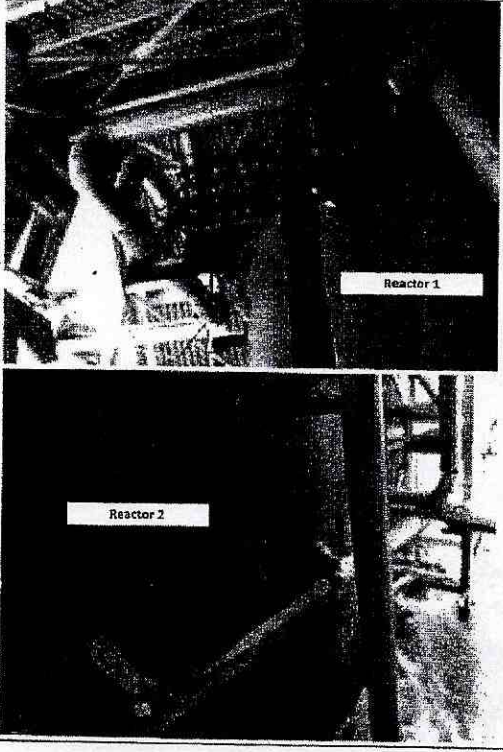
Reactores 1 y 2 no se aprecian con daño estructurales aparentes desde el exterior. Esto debe ser ratificado una vez culminadas las tareas de despeje.

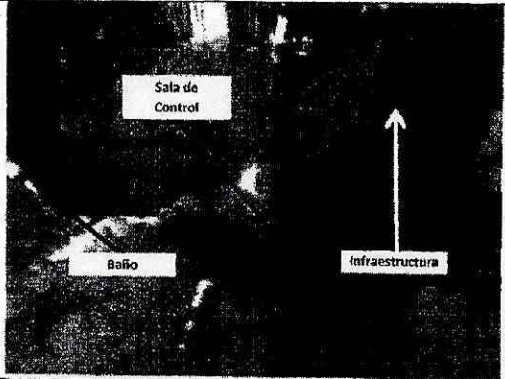
<p>A dark, grainy photograph showing three areas of damage. A label 'Sala de Control' is at the top, 'Baño' is on the left, and 'Infraestructura' is at the bottom with a white arrow pointing upwards.</p>	<p>Daños en sala de control, baño e infraestructura de acceso.</p>

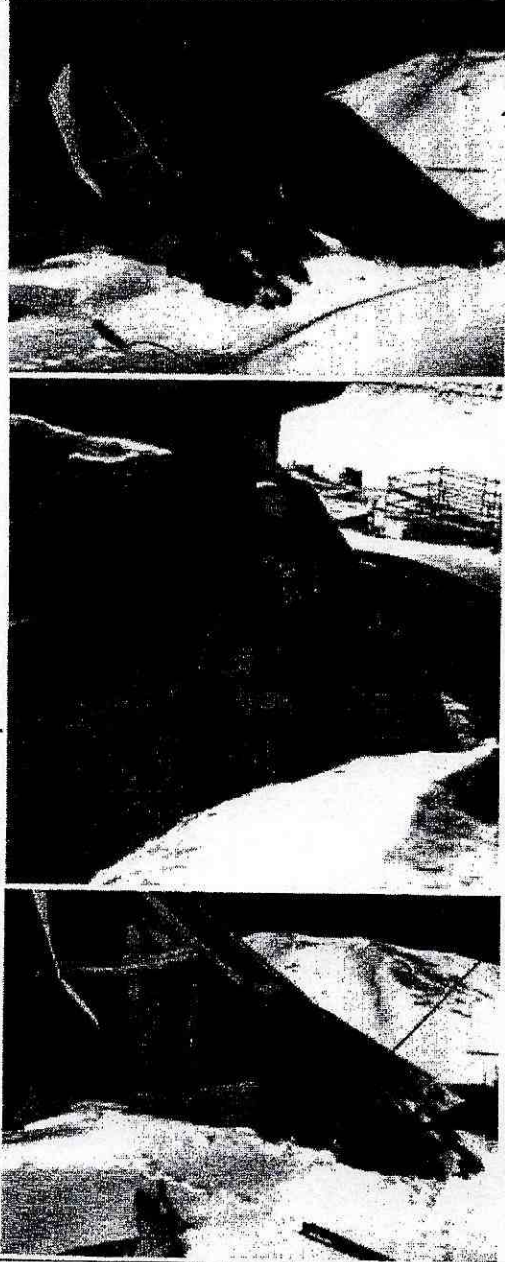
<p data-bbox="799 982 1101 1014">Daño en frontis de edificio ARD</p>

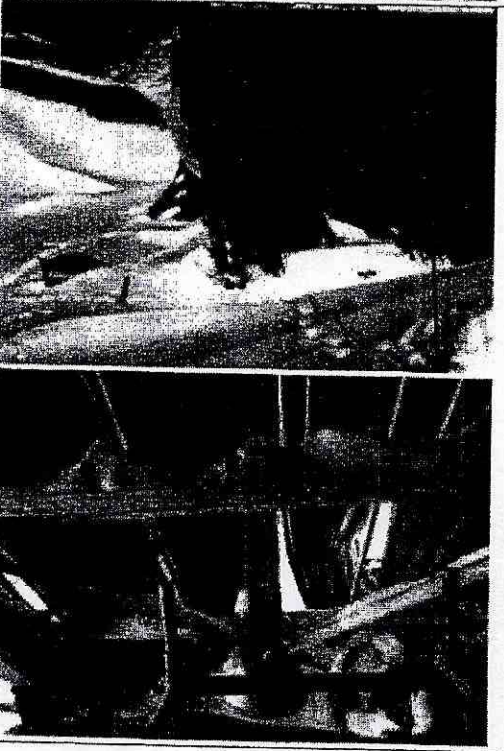
<p>Two black and white photographs showing structural damage. The top photo shows a close-up of a roof structure with debris and a person's legs visible. The bottom photo shows a close-up of a roof structure with significant damage to the rafters and beams.</p>	<p>Daño en techumbre de edificio</p>
