OF. ORD. N° 1137/

MAT.: Informa y adjunta documentos, al tenor de lo solicitado.

1.3.1.1. "Informe Final de Trabajos de Reparación Botadero Nevada Norte-Servicios Técnicos Mina", faena minera Pascua Lama, de fecha 22 de mayo de 2014; Anexo 1 sobre "medidas de control de polvo en reparación Botadero Nevada", de abril de 2014; Anexo 2, sobre "plan de monitoreo durante la reparación del Botadero CMN-Pascua Lama"; y su Anexo 3, sobre "plano de riesgo geotécnico Botadero Nevada Norte".

DISPONE EL CIERRE TOTAL TEMPORAL DE LOS TRABAJOS DE PERFORACIÓN, Y TRONADURA, PRESTRIPPING Y VACIADO DE MATERIAL EN BOTADERO DE ESTÉRILES, Y APLICA SANCIÓN A EMPRESA MINERA "COMPAÑÍA MINERA NEVADA SPA", POR CONTRAVENCIÓN AL REGLAMENTO DE SEGURIDAD MINERA CONSTATADAS EN LA FAENA "PASCUA" UBICADA EN LA COMUNA DE ALTO DEL CARMEN, PROVINCIA DE HUASCO, REGIÓN DE ATACAMA.

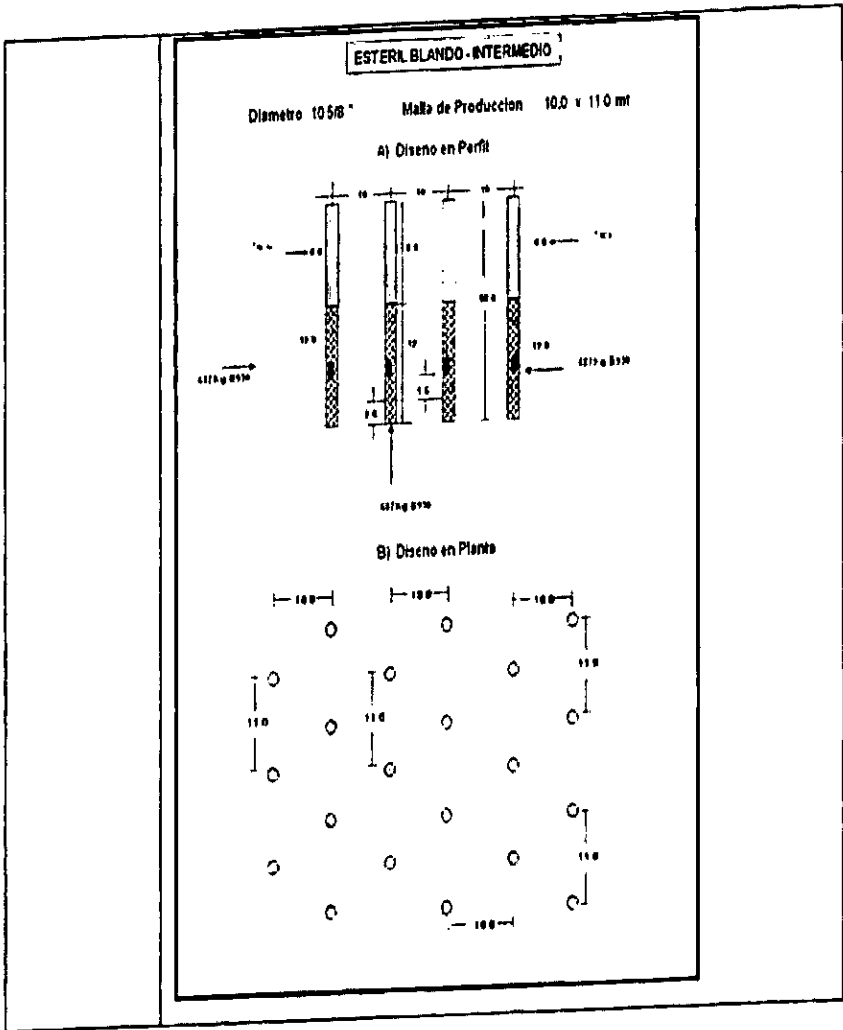
Número Imagen	002
Fecha	Noviembre 2012
Lugar de toma de imagen	Pascua / Prestripping
Comentario	<i>Diseño Propuesto</i>
Imagen	<p>DISEÑO MALLA ESTERIL</p> <p>B x E: 10 x 11 mts</p> <p>Carga columna explosiva: Blendex930 d= 1,0 g/cc (687 kg nominal)</p> <p>F. Carga nominal: 170 g/ton</p> <p>Ton / pozo: 4030 tons</p> <p>Pasadura: 2,0 m</p> <p>Taco: 6,0 m</p> <p>Tipo taco: Gravilla seleccionada de ¾" - 1 ½"</p> <p>Tiempos de retardo: 17ms entre pozos y 600 ms en fondo pozo</p> <p>Primado: APD 450 grs + 2 detonador por pozo</p> <p>P 80 esperado: 600mm (gráfico 1, línea azul)</p> <p>Carga máxima por retardo: 687 Kgs/retardo</p>

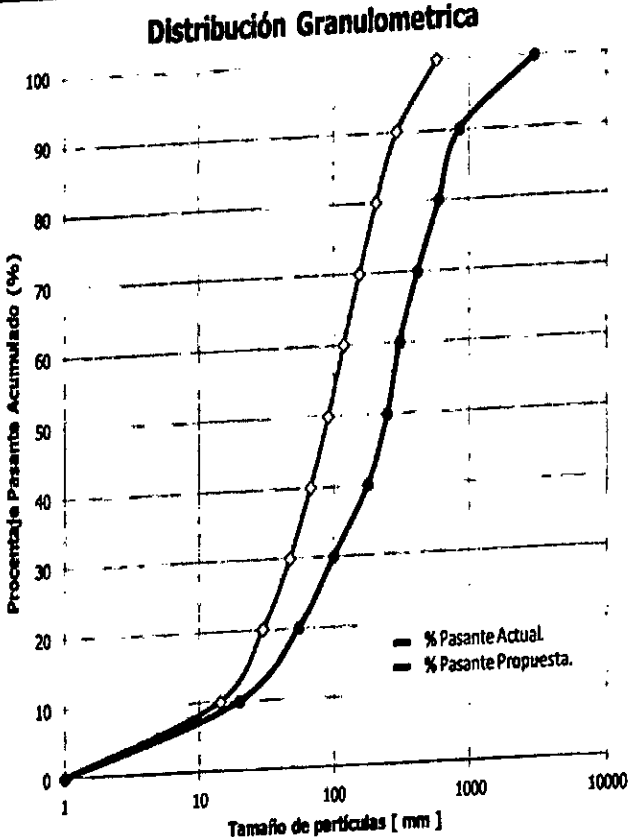
- El gráfico 1 de curvas granulométricas muestra claramente el efecto del cambio de los parámetros de perforación y tronadura. Esto es que el P80 para la condición actual es de 200mm y el esperado con las nuevas mejoras propuestas el P80, es de 600mm.
- Tal como se menciona, la idea es monitorear los resultados con las tecnologías existentes que permitan corroborar las medidas con datos reales.
- Se mantendrán los esfuerzos necesarios para modificar otros parámetros de perforación y tronadura, si los resultados lo ameritan.
- Adicionalmente, también se utilizará un explosivo menos energético con lo que se logra reducir los Kgs/retardo de 856 a 687.

Número Imagen	003																																																
Fecha	Noviembre 2012																																																
Lugar de toma de imagen	Pascua / Prestripping																																																
Comentario	<i>Grafico Distribución Granulométrica Diseño Actual v/s Propuesta</i>																																																
Imagen	<p style="text-align: center;">Distribución Granulométrica</p>

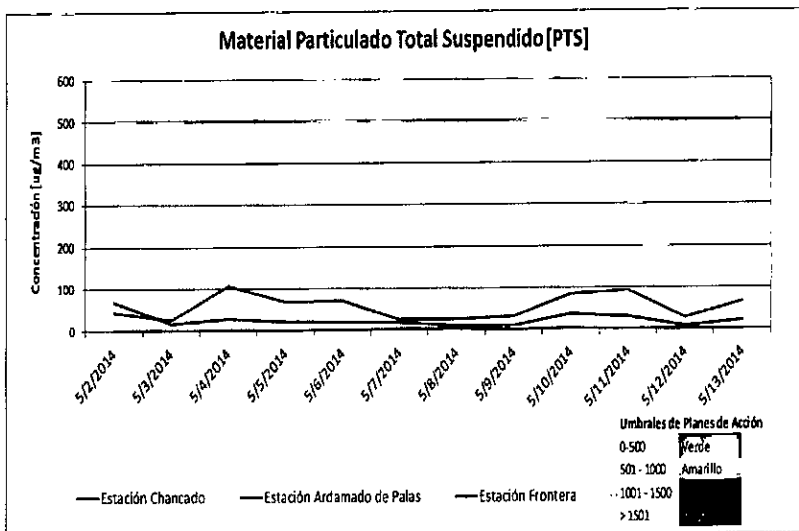
El área de Medio Ambiente realizó el monitoreo continuo de la generación de polvo. Durante la operación de reparación, se mantuvo comunicación continua con la Gerencia de Operaciones para informar del estado de las emisiones durante la ejecución de los trabajos según el plan de monitoreo presentado (ANEXO 1). Las estaciones utilizadas para el monitoreo de los trabajos fueron: Chancado, Armado de Palas y Frontera, las que presentaron valores normales (Gráfico 1).

Gráfico 1. Valores promedio diarios de polvo medidos en las estaciones de monitoreo Chancado, Armado de Palas y Frontera.

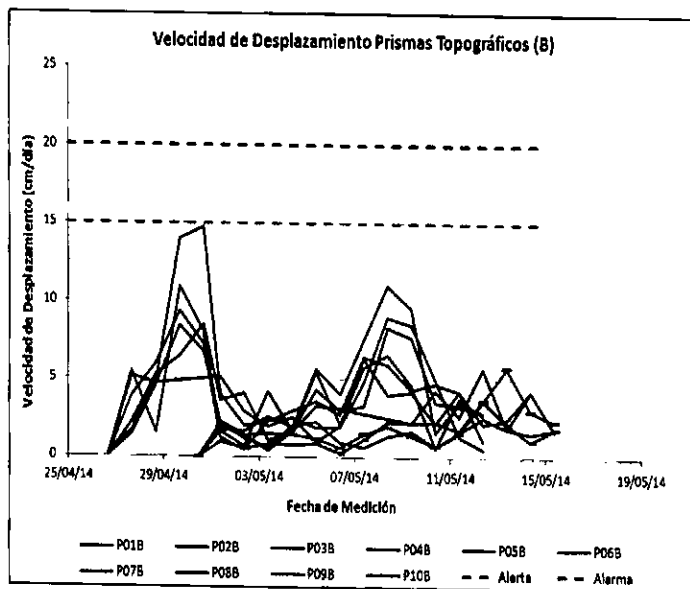
Durante el desarrollo de los trabajos de reparación, la condición del Botadero Nevada Norte fue estable, no generándose alertas o alarmas (Figuras 5, 6 y 7).

Figura 5. Velocidades de desplazamiento de Prismas topográficos ubicados en la cresta de los platos La Negra y Nevada.

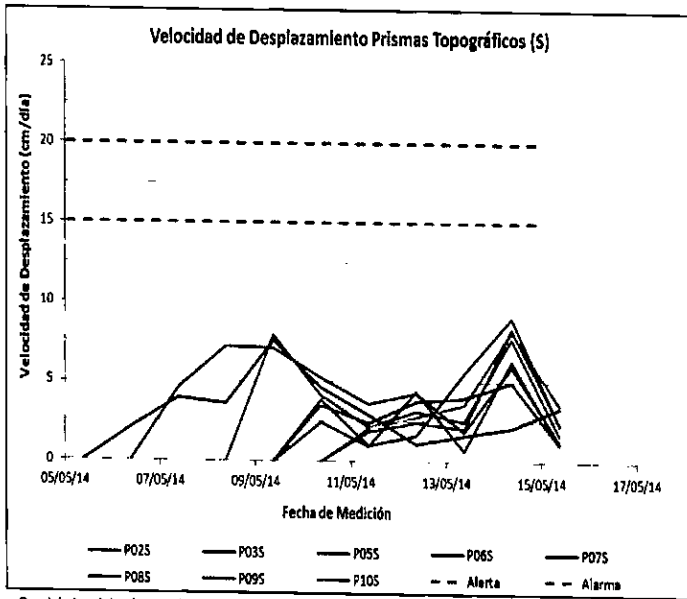
Figura 6. Velocidades de desplazamiento de Prismas topográficos ubicados en la superficie de los platos La Negra y Nevada.

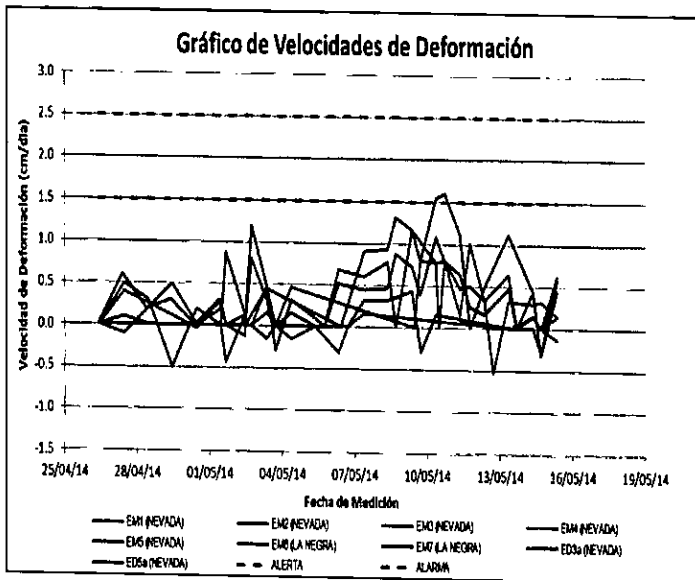
Figura 7. Velocidades de deformación de los extensómetros ubicados en los platos La Negra y Nevada.
