REF.: Expediente Sancionatorio Rol D-001-2016.

MAT.: 1. Evacua traslado sobre acta de inspección;
2. Acompaña informe pericial;
3. Entrega información requerida;
4. Se tenga presente respecto de oficios;
5. Acompaña documentos que indica (Soporte papel y CD).

Santiago, 28 de febrero de 2017

CECILIA URBINA BENAVIDES, en representación de **CELULOSA ARAUCO Y CONSTITUCIÓN S.A.** (en adelante e indistintamente, "Arauco"), titular del Proyecto Planta Valdivia, domiciliada en Badajoz N° 45, oficina 801-B, comuna de Las Condes, en procedimiento de sanción D-001-2016, vengo en evacuar el traslado conferido en el Resuelve II del acto administrativo del ANT. (complementado por la Res. Ex. N° 9 de fecha 23 de febrero de 2017), en relación a la diligencia de inspección personal efectuada el

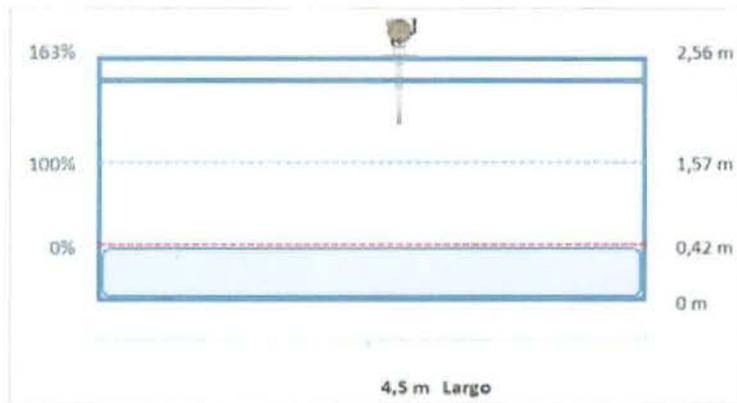
Figura 1: Medidas reales del foso extraídas desde terreno (fuente propia)

- 0% nivel → 0,42 m de distancia desde el fondo del foso (succión de la bomba).
- 100% nivel → 1,57 m de distancia desde el fondo del foso.

Conforme a esta configuración, el sensor de nivel puede registrar valores sobre 100%, pudiendo llegar a marcar un nivel máximo de 163%, punto en el cual el pozo rebasa por la zona superior.

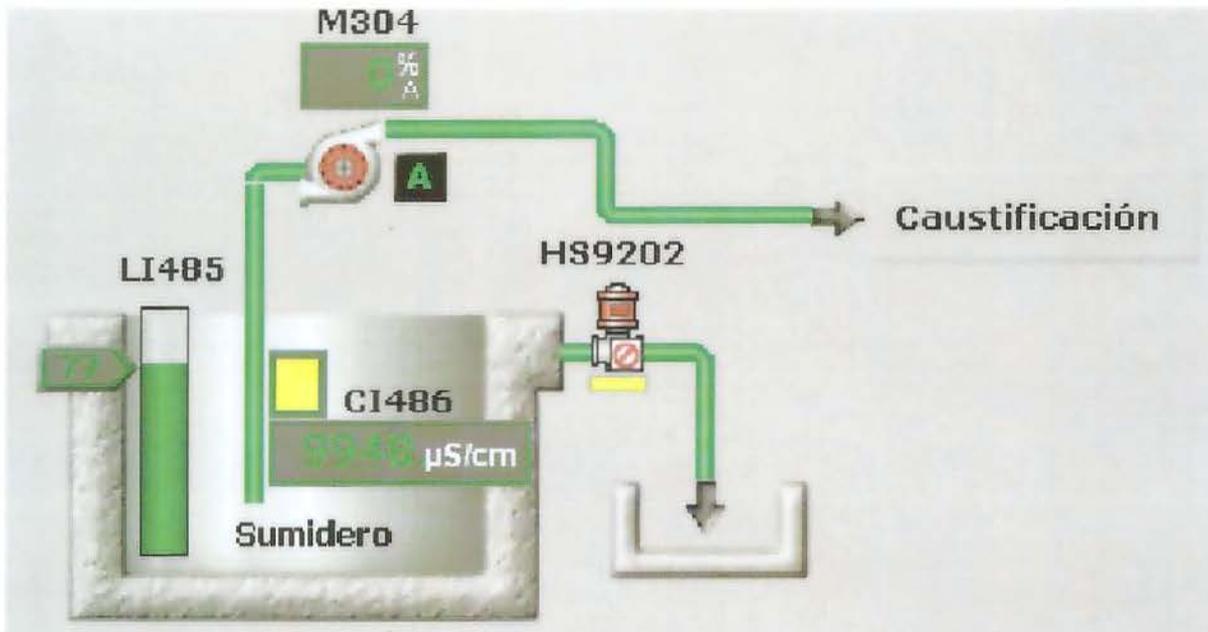
Figura 4: Equipos e instrumentos asociados al foso N° 4 "Display 352- Caldera Recuperadora- Licor Verde"

Para efectos de un mejor entendimiento de la configuración del foso N° 4, la Figura 4 presenta una visualización del *display* respecto de los equipos e instrumentos asociados a este foso, que permiten recuperar eventuales rebalses de licor verde.

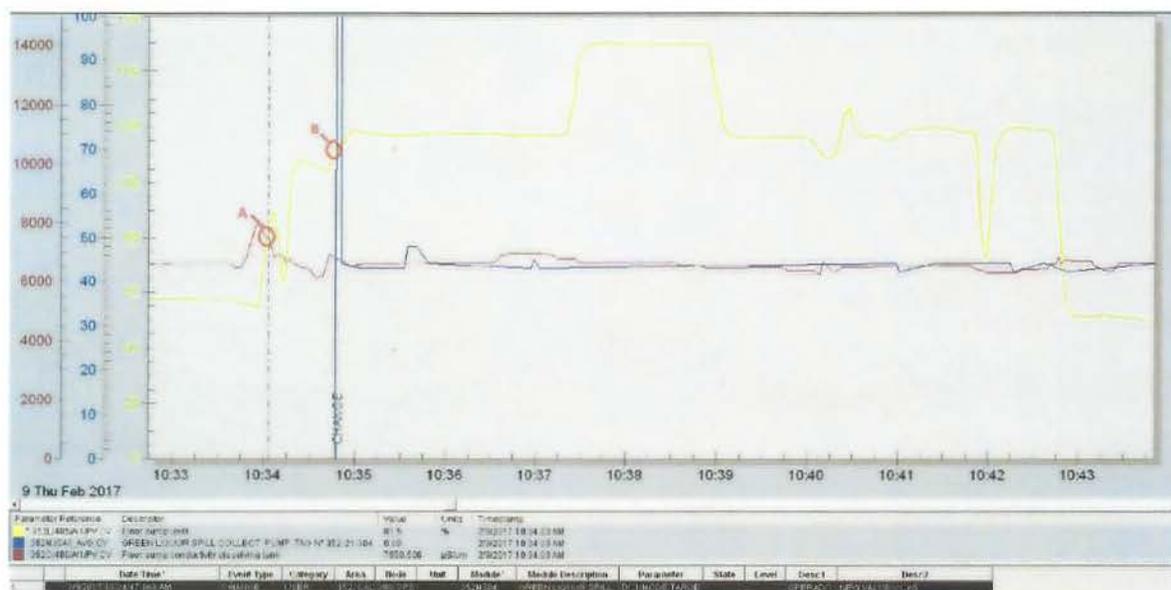
Gráfico 1: Tendencias del nivel del Foso N°4, bomba 352M304 y conductividad CI486 durante la inspección

En relación a la situación observada durante el transcurso de la diligencia, en el Gráfico 1 se observa que la conductividad se encontraba sobre 1200 $\mu\text{S}/\text{cm}$ (línea de color café) y el nivel del foso (línea de color amarillo) comenzó a aumentar llegando al punto A. En este punto, la bomba 352M304 no inició su partida debido a que el control se encontraba en modo manual.

El punto B indica el momento cuando la bomba se pone en servicio (línea de color azul), dado que el operador realiza el cambio a modo automático.

La activación en modo automático de la bomba sucede cuando el nivel alcanza un 80% de nivel en el pozo y una conductividad superior a 1200 $\mu\text{S}/\text{cm}$, lo que permite asegurar la recuperación de eventuales y prevenir la ocurrencia de eventos excepcionales de rebalse de licor verde.

En suma, en relación al registro de mediciones superiores al 100% en el foso N° 4, es posible afirmar que, al momento en que se efectuó la diligencia de inspección personal, y en particular, observando el Display 352 en la Sala de control:

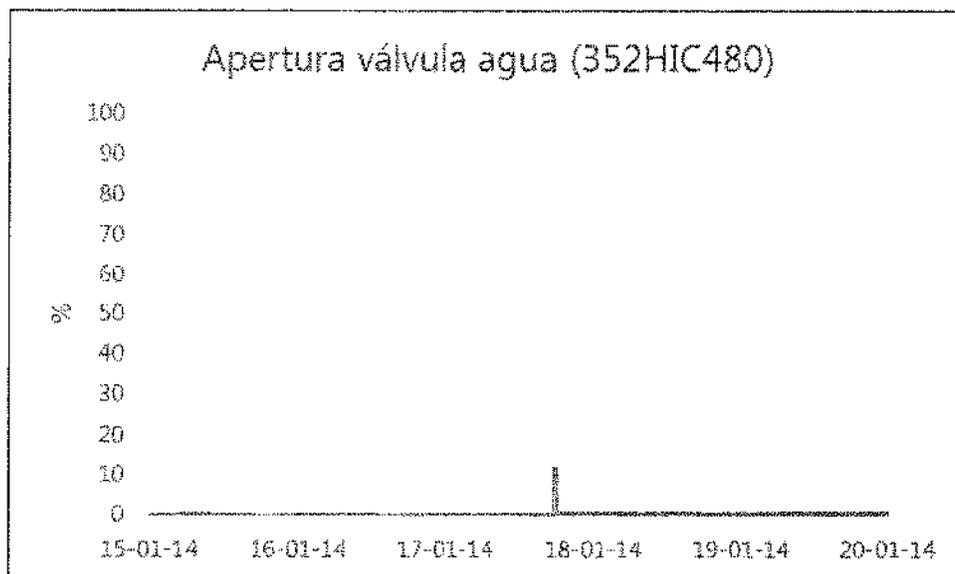
Gráfico 2: Porcentaje de apertura válvula agua HIC480 entre el 15 y 20 de enero de 2014

En relación a los antecedentes solicitados, se acompaña registros de los datos entre el 15 al 20 de enero de 2014 para la apertura de la válvula de agua al TK Disolvedor y en el Gráfico 2 se presenta su tendencia. En particular, para el día 17 de enero de 2014, la válvula HIC480 abrió durante 5 minutos aproximadamente, a un valor de 11% (peak registrado en el gráfico adjunto).

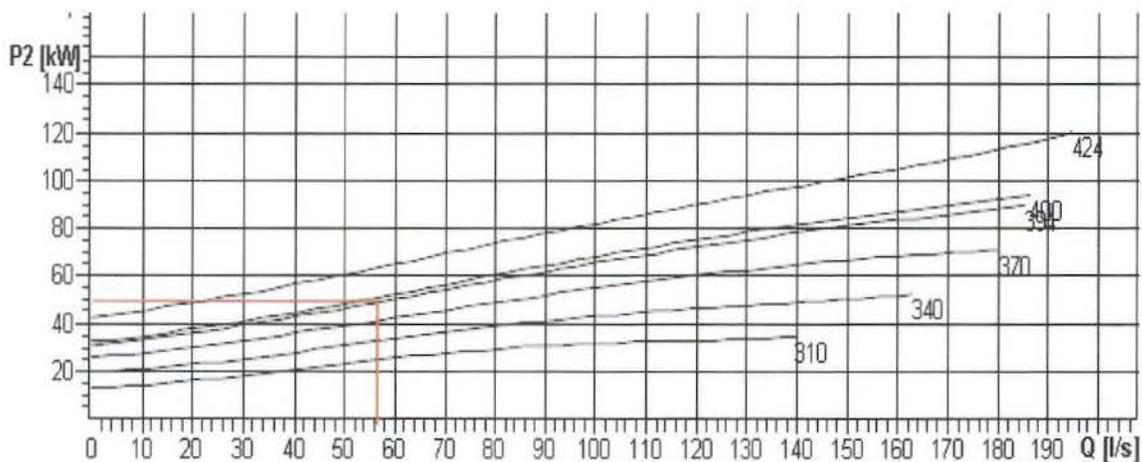
Gráfico 3: Curva de las bombas 207 y 208

Para las bombas 207 y 208, el diámetro del impulsor es de 394 mm (Figura 5), por lo que hay que intersectar con esta curva en el Gráfico 3 y buscar el caudal correspondiente a la potencia real calculada.

Por lo tanto, para un porcentaje de corriente de 60%, el caudal que entrega la bomba es de 56 l/s, aproximadamente.

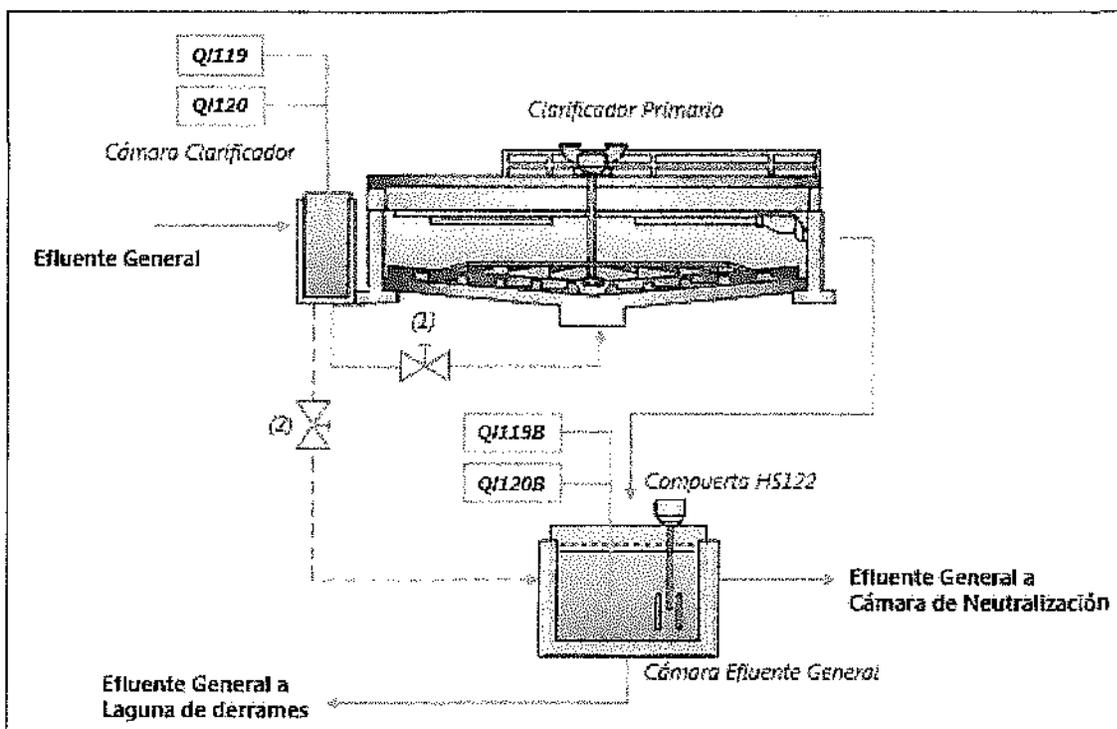
Figura 6: Esquema Efluente General y tratamiento primario

En la Figura 6 se presenta el esquema del efluente general y del tratamiento primario. En este esquema, la línea punteada corresponde a la línea que conecta la cámara previa al clarificador primario con la cámara del efluente general. Esta línea no se utiliza en operación normal, dado que todo el efluente general que ingresa a la cámara pasa hacia el clarificador primario (válvula manual 1 abierta; válvula manual 2 cerrada) y, posteriormente, a la cámara del efluente general. Esta línea se utiliza cuando se requiere aislar el clarificador por alguna condición puntual, ya sea para realizar labores de limpieza o reparación, entre otros trabajos.

La válvula manual 2 que comunica la cámara del clarificador con la cámara del efluente general no opera bajo ninguna lógica de pH o conductividad de los sensores QI119 y QI120, respectivamente.
