Acta de Inspección Personal

En dependencias del Autódromo Internacional de Codegua, siendo las 11.40 horas del día 17 de enero de 2017, en el marco del procedimiento sancionatorio Rol D-27-2014, el Fiscal Instructor Benjamín Muhr Altamirano, procedió a dar inicio a la diligencia de inspección personal ordenada mediante Resolución Exenta N°17/Rol D-27-2014.

ANEXO ACTA INSPECCIÓN PERSONAL

Diligencia de inspección personal efectuada en el proyecto Equipamiento Deportivo Autódromo de Codegua, en el marco del procedimiento sancionatorio Rol D-27-2014

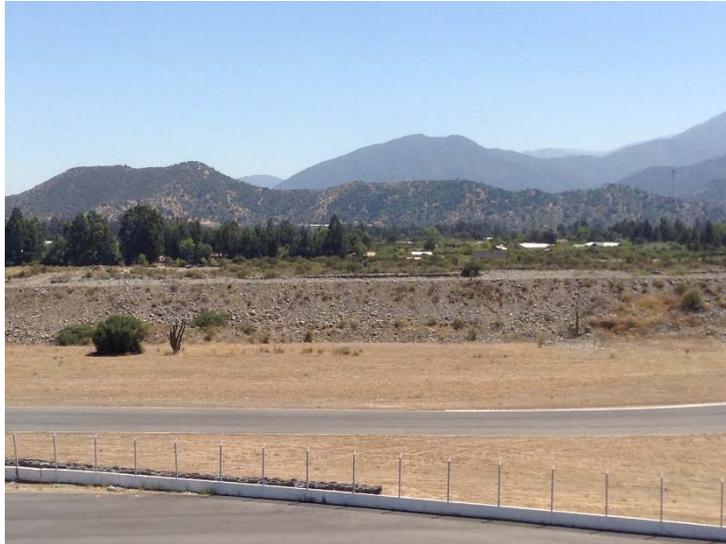
Fotografía N°3: Vista hacia Talud Norte.

11. Se visitó un camino interno en el área del cauce del estero Codegua. En este sector se observó el lado norte del talud que marca el límite del Autódromo, verificando un sector en el cual existe un deslizamiento de tierra, producto de la actividad del curso del agua. Se registraron las coordenadas de los puntos en los cuales comienza y termina el sector de deslizamiento. En este sector se observó un sifón en la parte central del estero de Codegua.

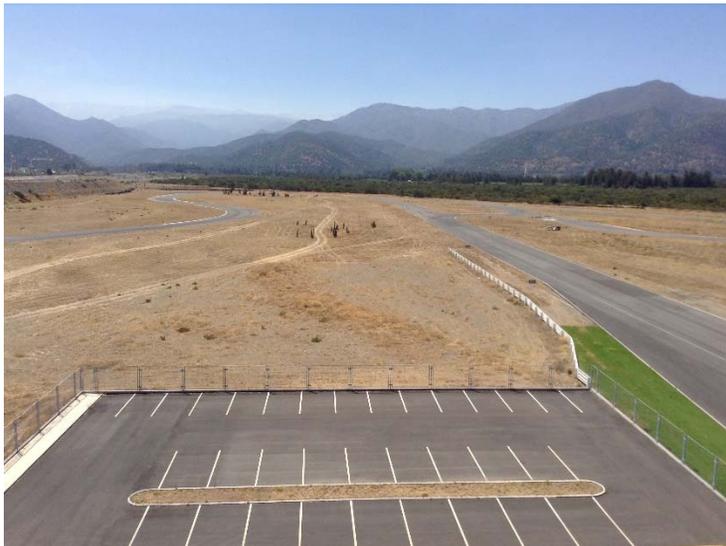
6. Se continuó con el recorrido de la pista de carreras, deteniéndose en el área colindante al helipuerto, donde se puede constatar nuevamente que se trata de un sector cerrado, que no muestra señales de uso.

Fotografía N°4: Vista hacia sector de helipuerto.

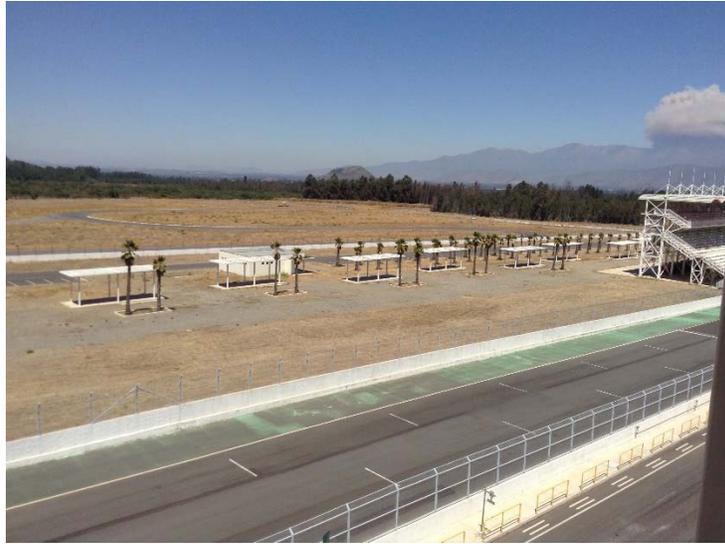
12. Se realizó una visita al sector del Boulevard, el cual no presenta señales de uso reciente.
13. Se visitó un acceso al estero Codegua que se encuentra en el costado poniente del Autódromo, fuera del área cercada. En este punto se observó un segundo sifón.

Fotografía N°5: Vista hacia boulevard.

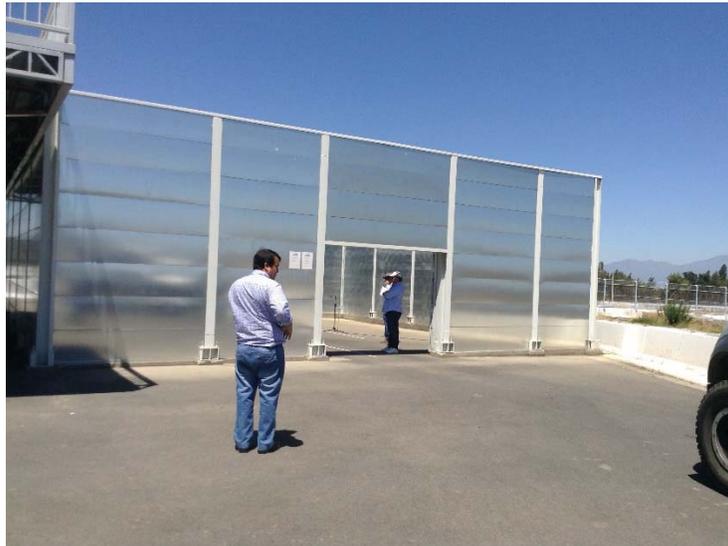
Fotografía N°6: Cabina sonométrica.

5. Se visitó la cabina de medición de ruido, previo a la realización de carreras. Se indica por Cristián Martínez, que las pruebas se realizan a 6000 revoluciones, y se establece un máximo de 90 decibeles, para autorizar la competición del vehículo. La operación de la cabina está a cargo de ByF Consultores Acústicos.

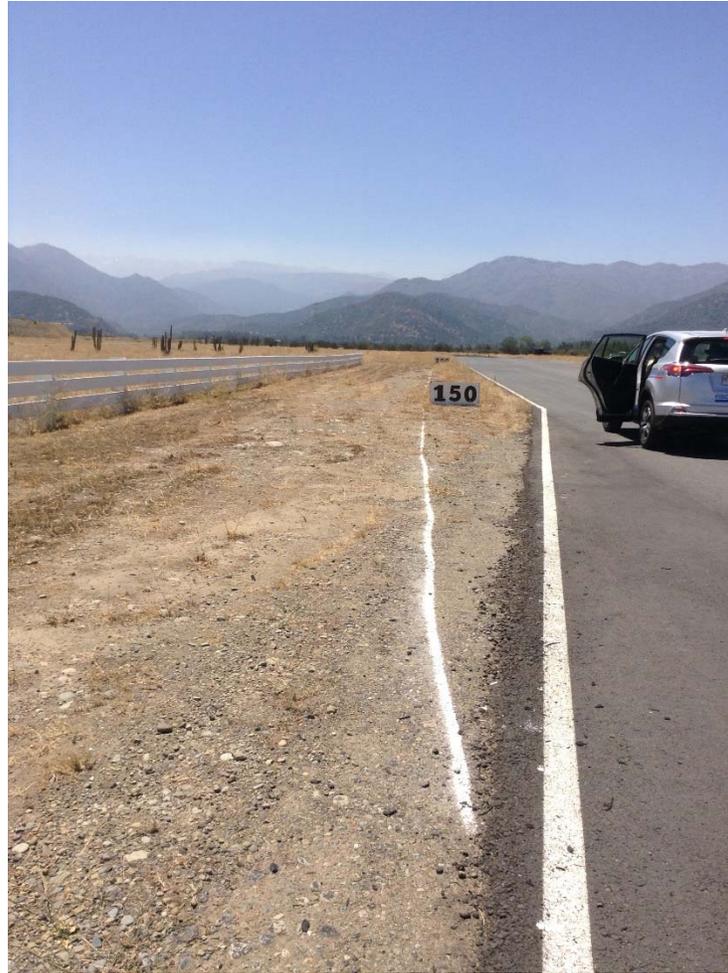
7. Se observó el sector donde eran proyectadas, según RCA del proyecto, las barreras de ruido, las cuales se encontraban marcadas con tiza. Las barreras no se encontraban implementadas.

8. Se caminó a un sector en el área central de la pista en el cual se observa flora local no intervenida.
9. Se avanzó a otro sector en el cual se encontraban proyectadas barreras de ruido según RCA. Estas barreras del sector más hacia el norte de la pista tampoco se encontraban implementadas.

Fotografía N°9: Sector Norte de la pista de carreras. Marca blanca de tiza en el suelo indica sector donde eran proyectadas las barreras de ruido.

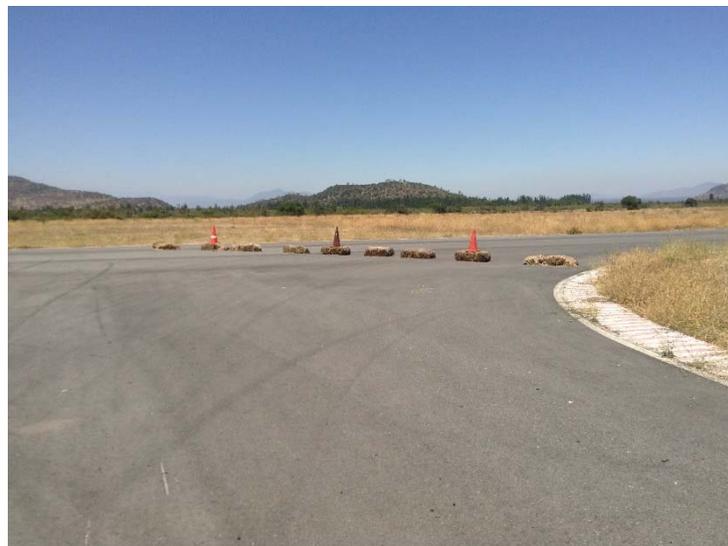
Fotografía N°11: Barrera hacia sector sur de la pista de carreras.

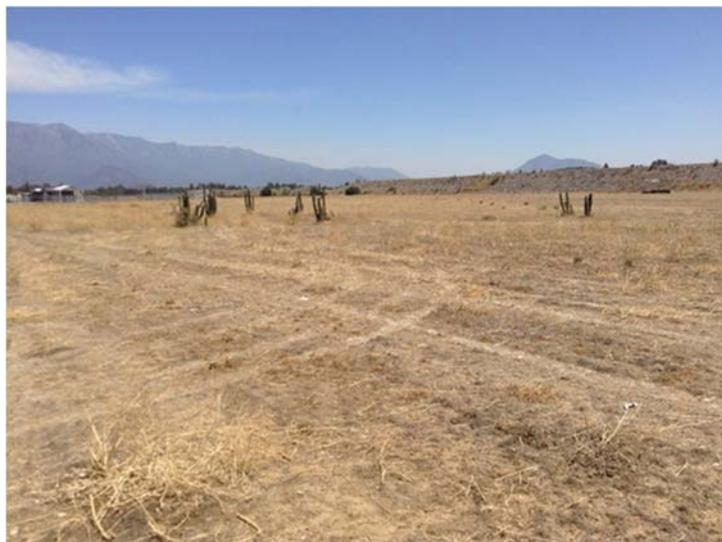
Materia orgánica sobre la superficie, seca, suelo seco, de color café con leche, al tacto de gránulos finos, sin terrones

Fotografía N°12: Lugar de observación de suelo, en área central de la pista de carreras.

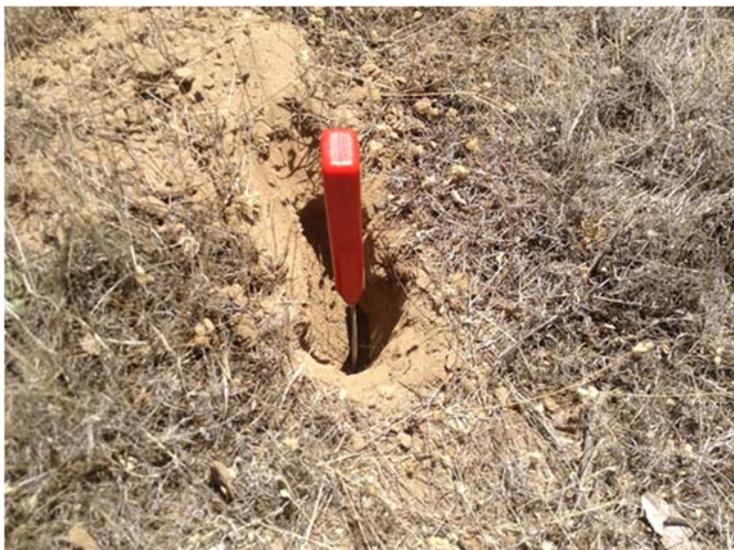
Fotografía N°13: Lugar de observación de suelo, en área central de la pista de carreras.

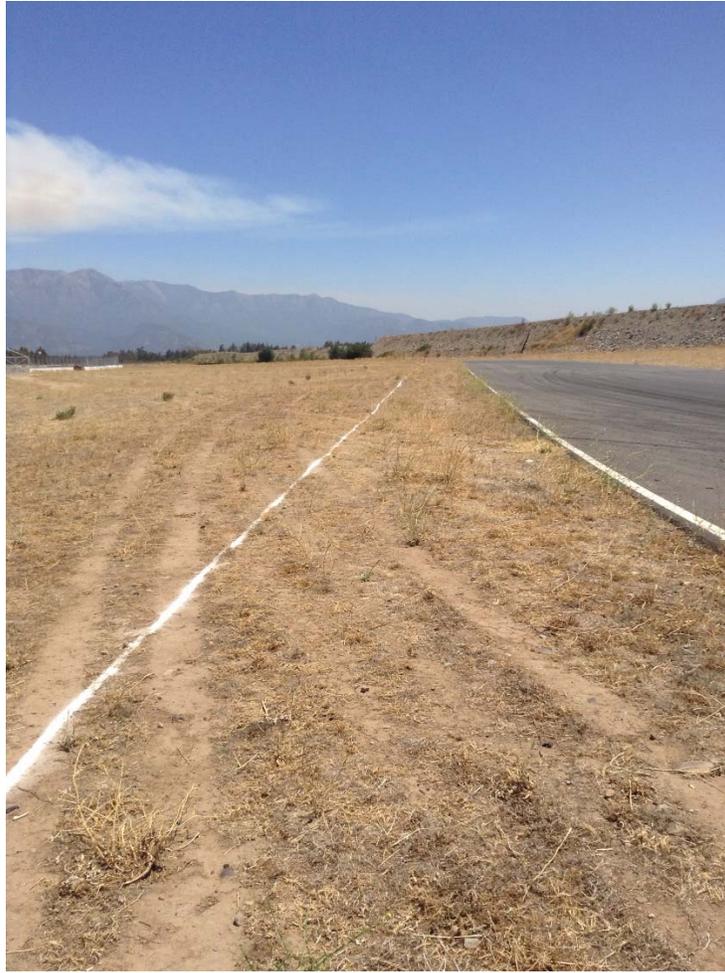
Fotografía N°14: Sector Norte de la pista de carreras. Marca blanca de tiza en el suelo indica sector donde eran proyectadas las barreras de ruido.

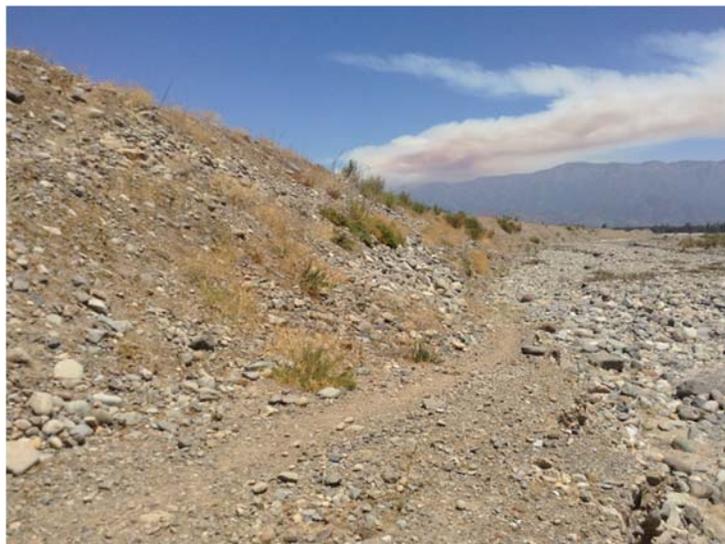
Fotografía N°15: Talud Norte, acceso oriente.

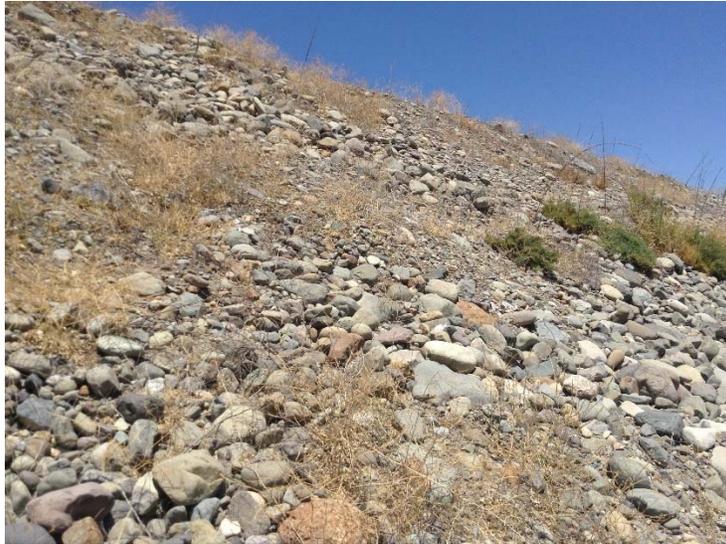
Fotografía N°16: Talud Norte, acceso oriente.

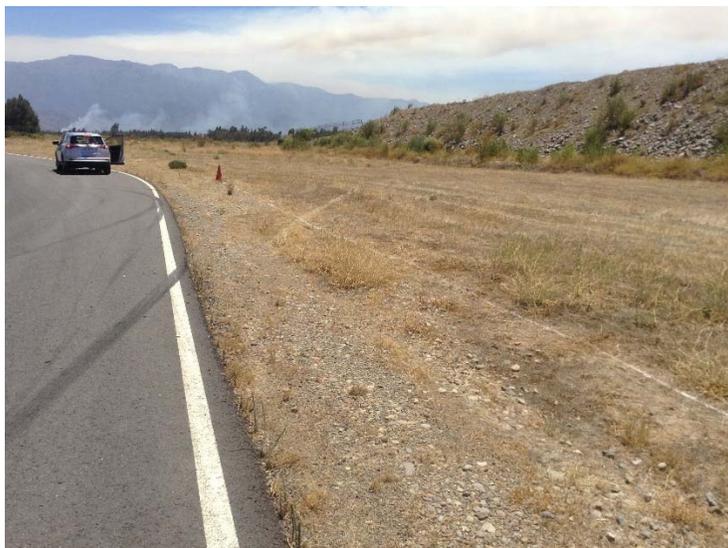
Fotografía N°17: Sector Norte de la pista de carreras. Marca blanca de tiza en el suelo indica sector donde eran proyectadas las barreras de ruido.

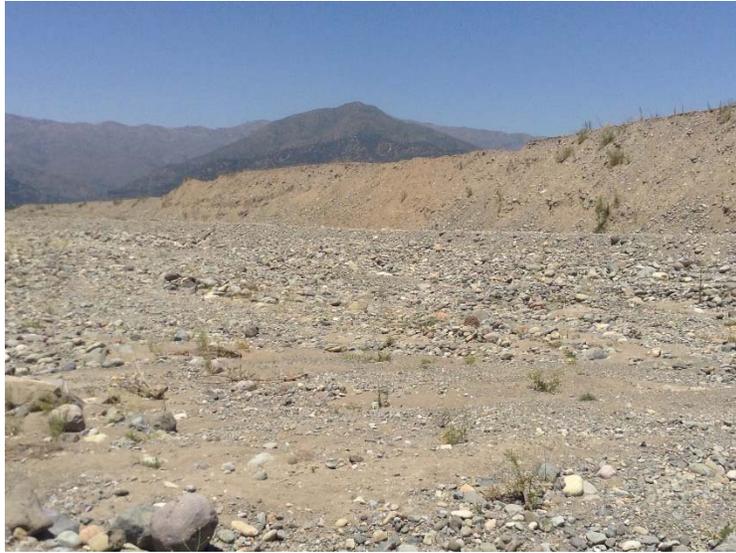
Fotografía N°18: Talud Norte, acceso poniente.

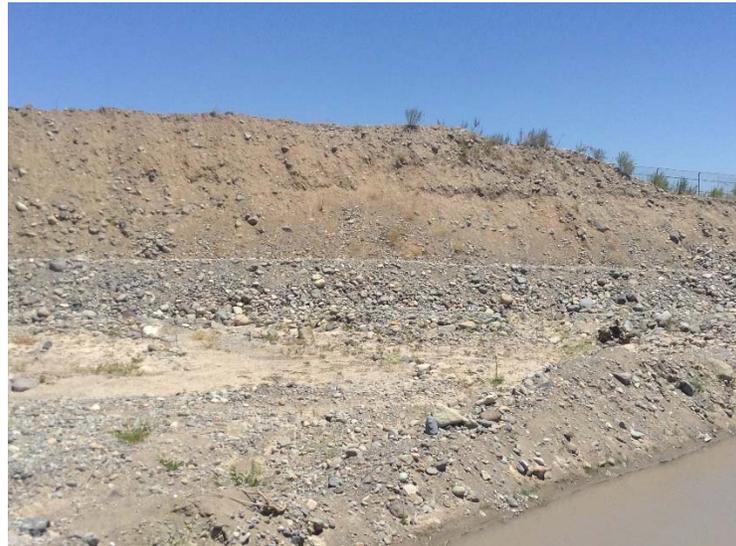
Fotografía N°19: Talud Norte, acceso poniente.

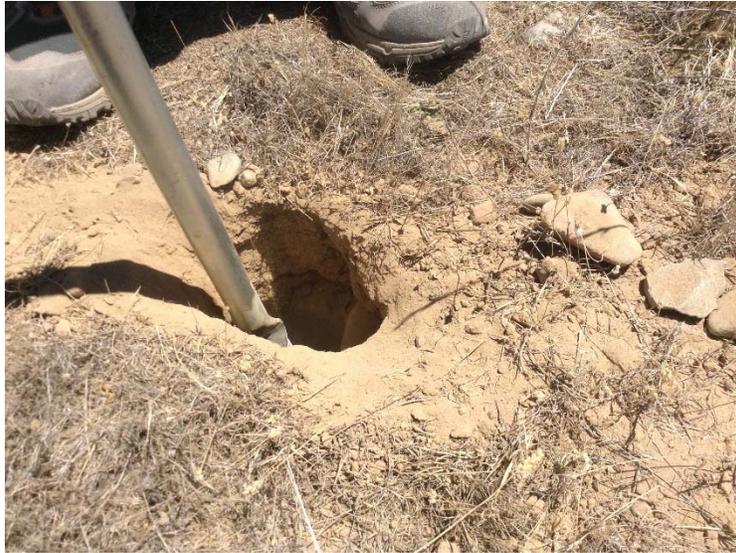
Fotografía N°20: Lugar de observación de suelo sector central de la pista.

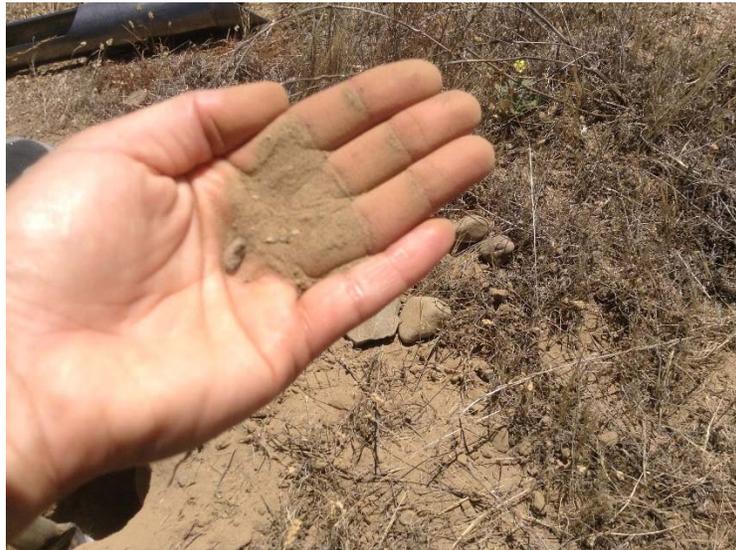
Fotografía N°21: Lugar de observación de suelo sector central de la pista.

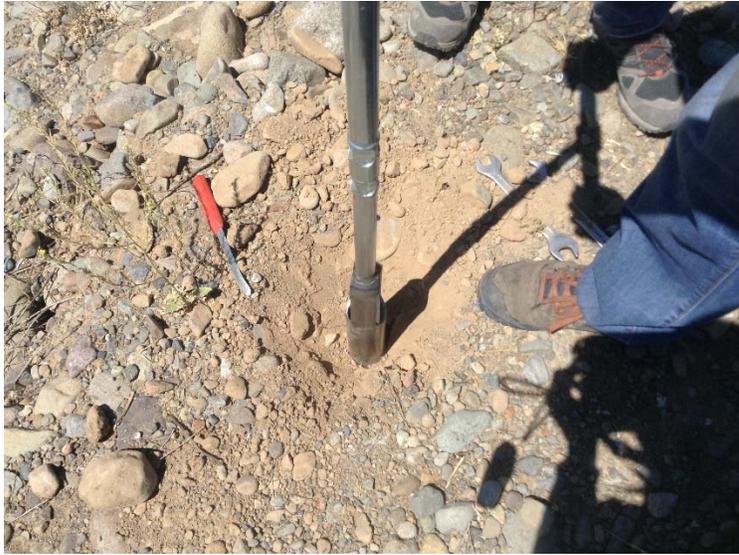
No se observa materia orgánica seca sobre la superficie, bastantes piedras de diversos tamaños. Terrones de aprox 2 cm.

Fotografía N°22: Lugar de observación de suelo sector superior Talud Norte.

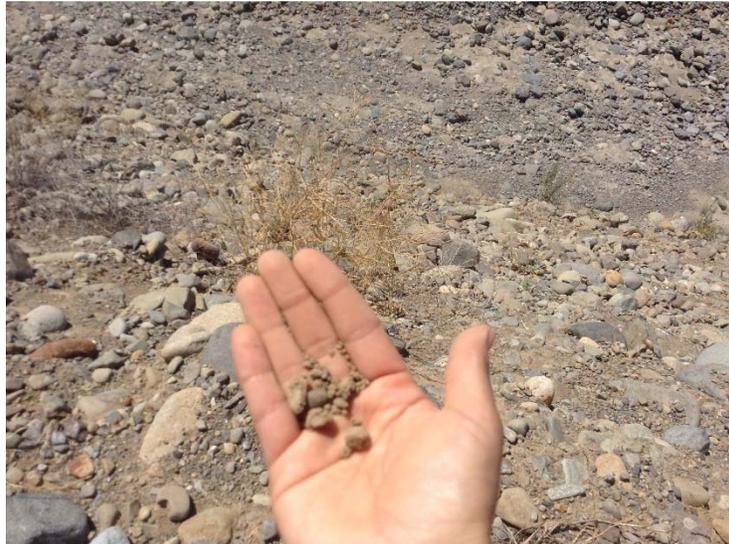
Fotografía N°23: Lugar de observación de suelo sector superior Talud Norte.
