REF.: Expediente Sancionatorio Rol D-001-2016.

MAT.: 1. Evacua traslado sobre acta de inspección;
2. Acompaña informe pericial;
3. Entrega información requerida;
4. Se tenga presente respecto de oficios;
5. Acompaña documentos que indica (Soporte papel y CD).

CECILIA URBINA BENAVIDES, en representación de **CELULOSA ARAUCO Y CONSTITUCIÓN S.A.** (en adelante e indistintamente, “Arauco”), titular del Proyecto Planta Valdivia, domiciliada en Badajoz N° 45, oficina 801-B, comuna de Las Condes, en procedimiento de sanción D-001-2016, vengo en evacuar el traslado conferido en el Resuelvo II del acto administrativo del ANT. (complementado por la Res. Ex. N° 9 de fecha 23 de febrero de 2017), en relación a la diligencia de inspección personal efectuada el

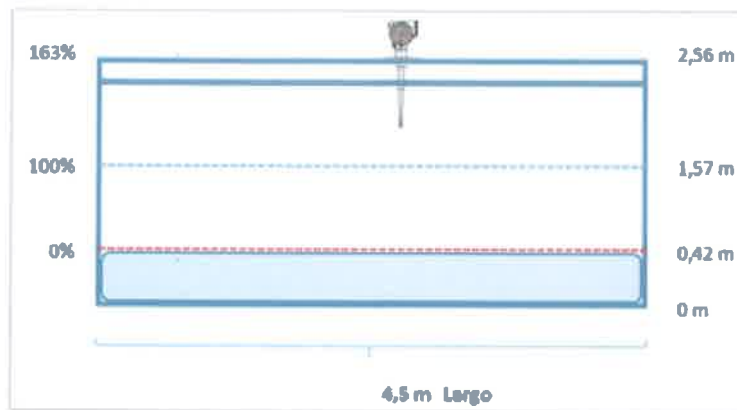
Figura 1: Medidas reales del foso extraídas desde terreno (fuente propia)

- 0% nivel → 0,42 m de distancia desde el fondo del foso (succión de la bomba).
- 100% nivel → 1,57 m de distancia desde el fondo del foso.

Conforme a esta configuración, el sensor de nivel puede registrar valores sobre 100%, pudiendo llegar a marcar un nivel máximo de 163%, punto en el cual el pozo rebasa por la zona superior.

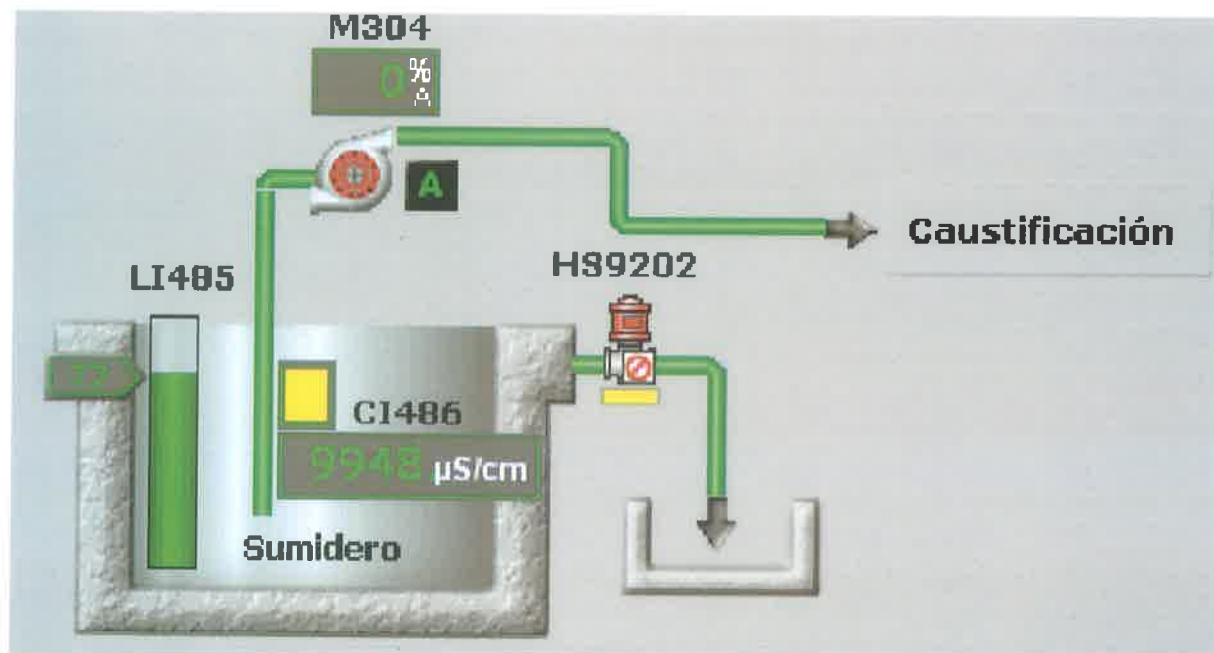
Figura 4: Equipos e instrumentos asociados al foso N° 4 "Display 352- Caldera Recuperadora- Licor Verde"

Para efectos de un mejor entendimiento de la configuración del foso N° 4, la Figura 4 presenta una visualización del *display* respecto de los equipos e instrumentos asociados a este foso, que permiten recuperar eventuales rebalses de licor verde.

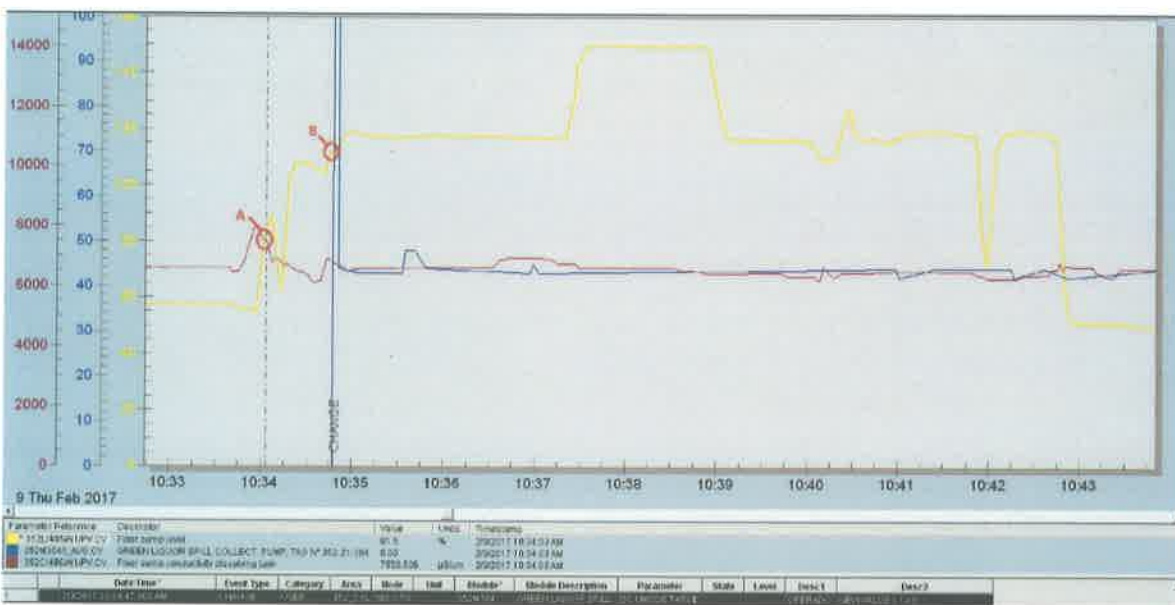
Gráfico 1: Tendencias del nivel del Foso N°4, bomba 352M304 y conductividad CI486 durante la inspección

En relación a la situación observada durante el transcurso de la diligencia, en el Gráfico 1 se observa que la conductividad se encontraba sobre 1200 $\mu\text{S}/\text{cm}$ (línea de color café) y el nivel del foso (línea de color amarillo) comenzó a aumentar llegando al punto A. En este punto, la bomba 352M304 no inició su partida debido a que el control se encontraba en modo manual.

El punto B indica el momento cuando la bomba se pone en servicio (línea de color azul), dado que el operador realiza el cambio a modo automático.

La activación en modo automático de la bomba sucede cuando el nivel alcanza un 80% de nivel en el pozo y una conductividad superior a 1200 $\mu\text{S}/\text{cm}$, lo que permite asegurar la recuperación de eventuales y prevenir la ocurrencia de eventos excepcionales de rebalse de licor verde.

En suma, en relación al registro de mediciones superiores al 100% en el foso N° 4, es posible afirmar que, al momento en que se efectuó la diligencia de inspección personal, y en particular, observando el Display 352 en la Sala de control:

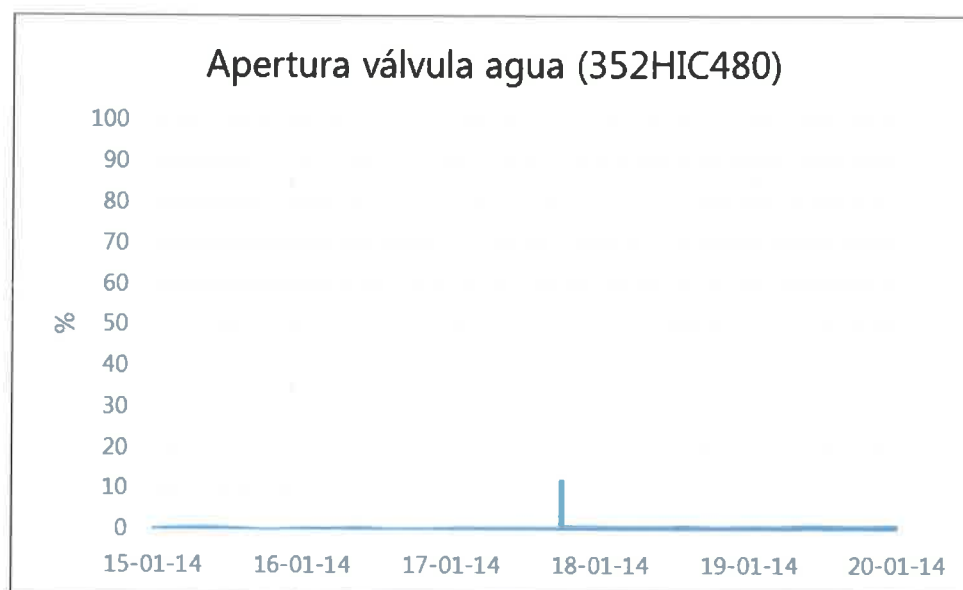
Gráfico 2: Porcentaje de apertura válvula agua HIC480 entre el 15 y 20 de enero de 2014

En relación a los antecedentes solicitados, se acompaña registros de los datos entre el 15 al 20 de enero de 2014 para la apertura de la válvula de agua al TK Disolvedor y en el Gráfico 2 se presenta su tendencia. En particular, para el día 17 de enero de 2014, la válvula HIC480 abrió durante 5 minutos aproximadamente, a un valor de 11% (peak registrado en el gráfico adjunto).

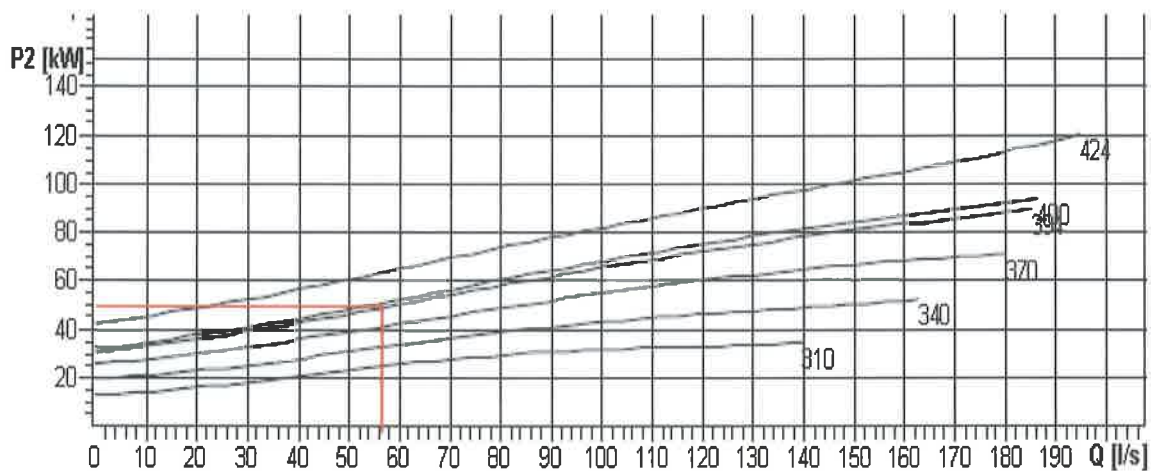
Gráfico 3: Curva de las bombas 207 y 208

Para las bombas 207 y 208, el diámetro del impulsor es de 394 mm (Figura 5), por lo que hay que intersectar con esta curva en el Gráfico 3 y buscar el caudal correspondiente a la potencia real calculada.

Por lo tanto, para un porcentaje de corriente de 60%, el caudal que entrega la bomba es de 56 l/s, aproximadamente.

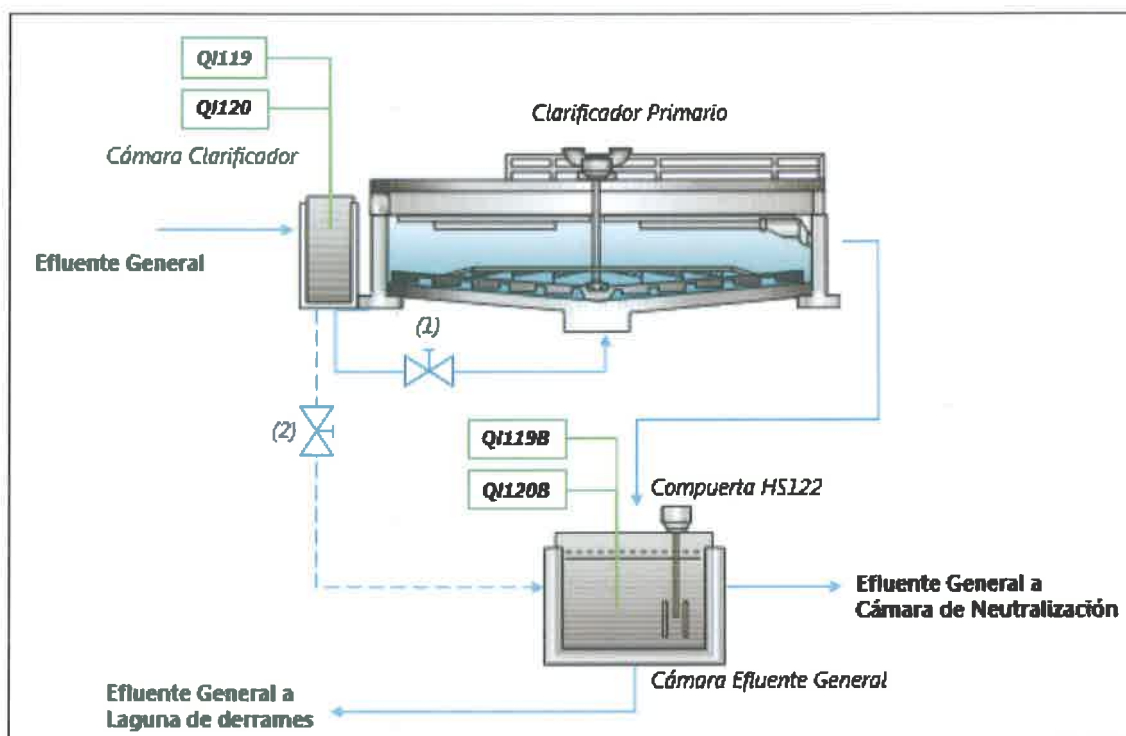
Figura 6: Esquema Efluente General y tratamiento primario

En la Figura 6 se presenta el esquema del efluente general y del tratamiento primario. En este esquema, la línea punteada corresponde a la línea que conecta la cámara previa al clarificador primario con la cámara del efluente general. Esta línea no se utiliza en operación normal, dado que todo el efluente general que ingresa a la cámara pasa hacia el clarificador primario (válvula manual 1 abierta; válvula manual 2 cerrada) y, posteriormente, a la cámara del efluente general. Esta línea se utiliza cuando se requiere aislar el clarificador por alguna condición puntual, ya sea para realizar labores de limpieza o reparación, entre otros trabajos.

La válvula manual 2 que comunica la cámara del clarificador con la cámara del efluente general no opera bajo ninguna lógica de pH o conductividad de los sensores QI119 y QI120, respectivamente.
