ANTECEDENTES ADICIONALES A INCORPORACIÓN DE DENUNCIAS POST ENTREGA DEL PLAN DE CUMPLIMIENTO REFUNDIDO SEGÚN RES. EX. Nº 8 / ROL Nº D-051-2016

INFORME DE INSPECCIÓN VISITA AUDITORIA AMBIENTAL INDEPENDIENTE Octubre de 2016

INFORME DE INSPECCIÓN VISITA AUDITORIA AMBIENTAL INDEPENDIENTE Noviembre de 2016

INFORME DE INSPECCIÓN VISITA AUDITORIA AMBIENTAL INDEPENDIENTE Diciembre de 2016

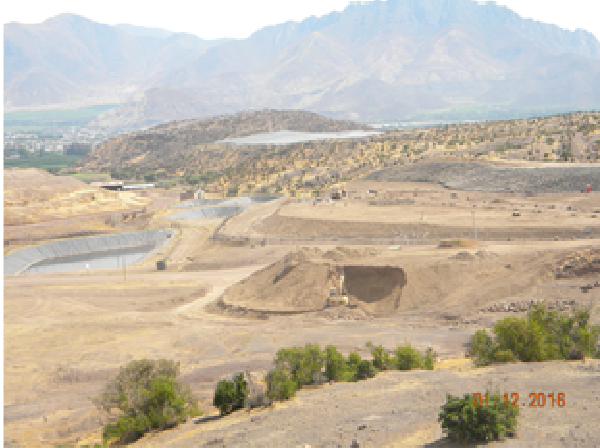
<p style="text-align: right;">01-12-2016</p>	<p style="text-align: center;"> 339416.943 E 6379901.503 N 790.510 m.s.n.m (Desde Monolito N°5) </p>

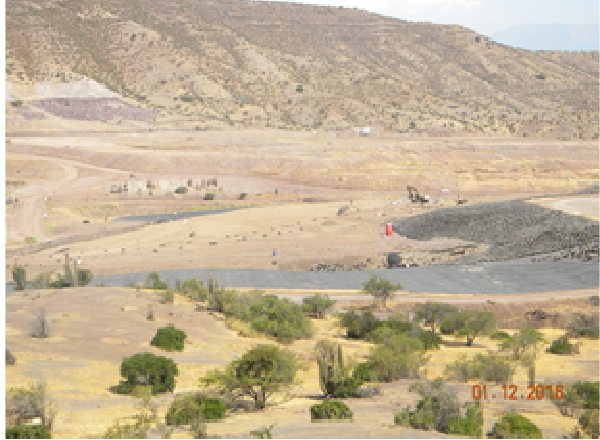
<p style="text-align: right;">01-12-2016</p>	<p style="text-align: center;"> 339106.749 E 6380004.376 N 808.280 m.s.n.m (Desde punto GPS N°1) </p>

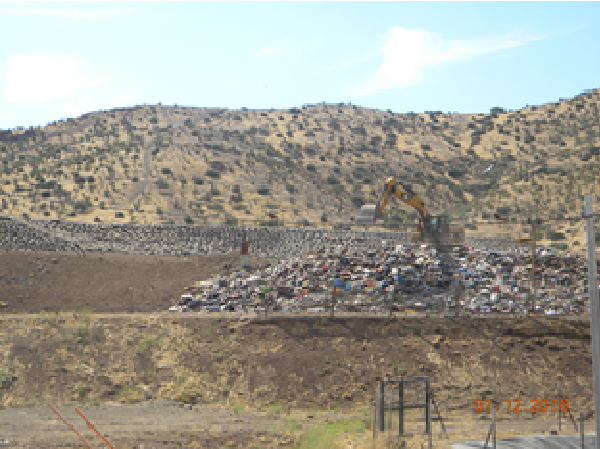
<p style="text-align: right;">01-12-2016</p>	<p style="text-align: center;"> 339299.430 E 63796220.510 N 760.250 m.s.n.m (Desde Mirador del relleno sanitario) </p>

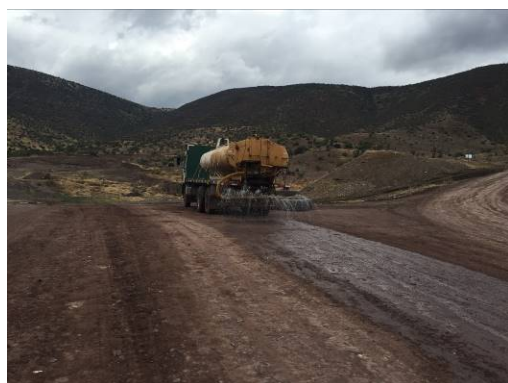
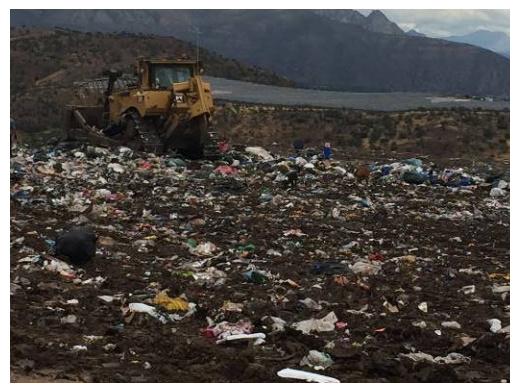
Figura 2 **Maquinaria operativa**

- En la operación del relleno sanitario, se detectaron en funcionamiento los siguientes equipos:
 - 1 bulldozer
 - 1 camión tolva
 - 1 camión aljibe
 - 1 excavadora

- Se debe indicar que la maquinaria es compartida con las operaciones del vertedero en actual funcionamiento.

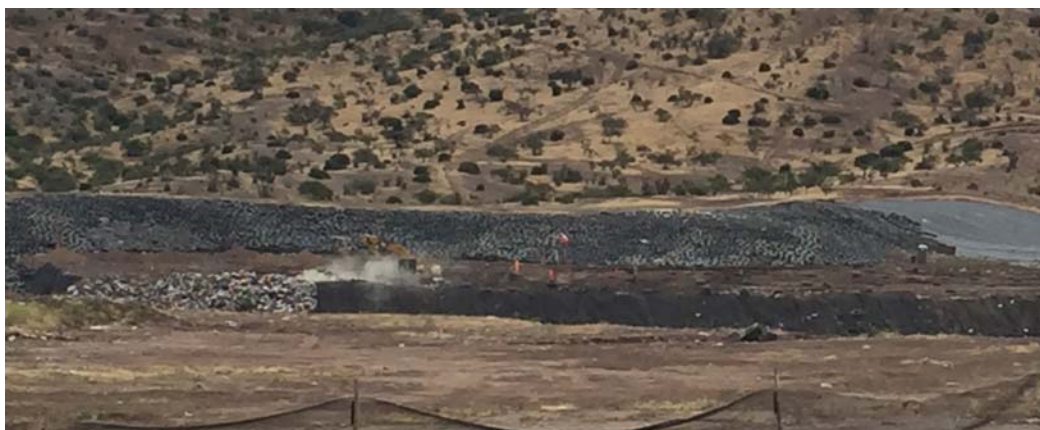
Figura 3 **Frente de trabajo**

- El frente de trabajo al momento de la visita se encuentra hacia el talud oriente de la plataforma configurada, siendo acotado y ordenado. Aproximadamente tiene un ancho de 20 metros.

- En los taludes de la plataforma se observa la colocación de geotextil que evita el levantamiento de la fracción liviana dispersa, aminorando de esta forma las superficies expuestas.

- Se observa la instalación de pantalla fija de geonet a los pies del talud de la plataforma para la captura de la fracción liviana dispersa.

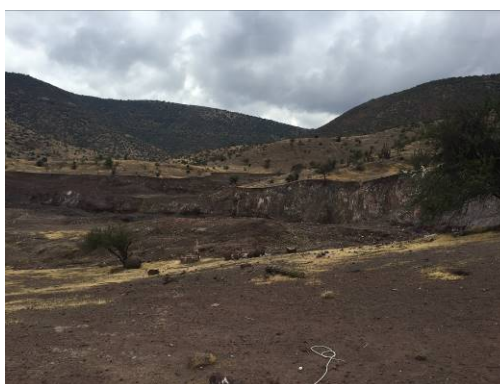
Figura 4 Material de cobertura

- El Titular informa que el material de cobertura corresponde a suelo de empréstito, por lo cual, diariamente llegan los camiones que disponen el material en el sector del frente de operación.
- Tanto los taludes de las plataformas configuradas como el frente de trabajo cuentan con material de cobertura compactado y en buen estado, sin observarse la presencia de grietas o desgaste que provoquen zonas con residuos descubiertos.

- Mantener humectados los caminos de acceso, asegurando el riego mediante el camión aljibe en forma periódica.
- Llevar un registro diario de la cantidad de material de cobertura ingresada, para establecer cuál es la proporción residuos – cobertura.

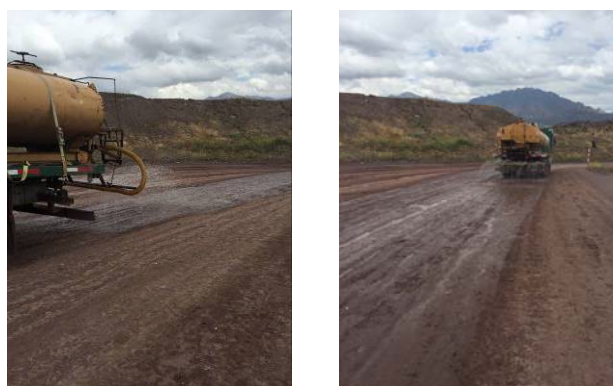
Figura 5 Caminos de acceso

- Se constata al momento de la visita, el riego de los mismos, mediante el uso de camión aljibe.

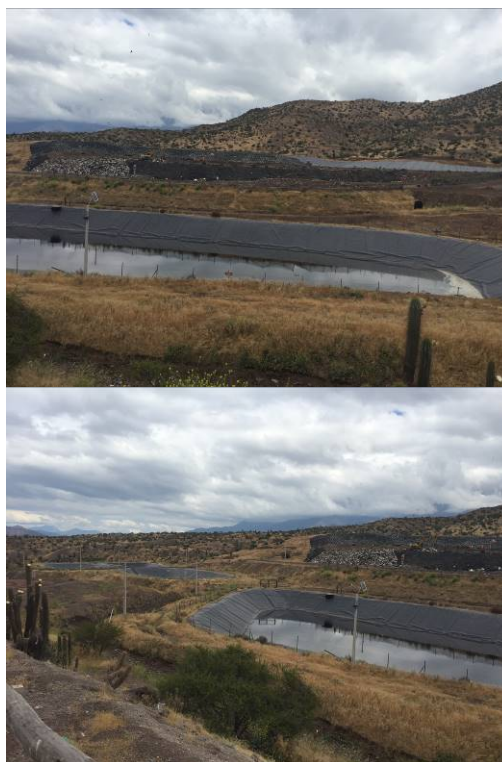
Figura 6

- Durante octubre el volumen acumulado en la piscina de lixiviados se mantiene en torno a los 5.975 m³, siendo un 41% en promedio de los 14.500 m³ de capacidad máxima que cuenta el CTI.
- Al momento de la visita el lixiviado solo es almacenado en la piscina principal, siendo las restantes parte de un sistema de tratamiento aún no operativo.

Laguna de almacenamiento y piscinas de sistema de tratamiento.

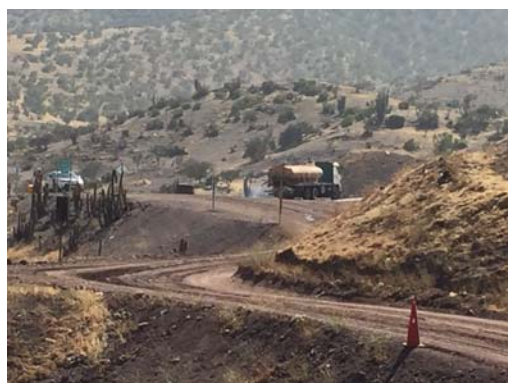
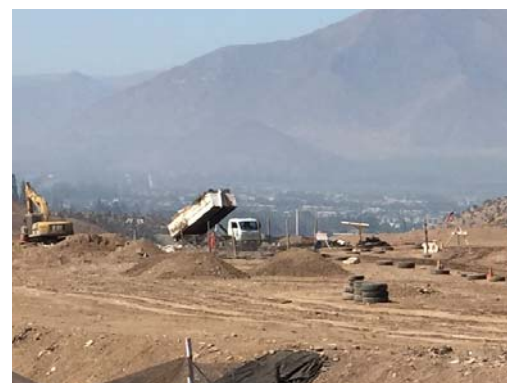
Figura 2

- En la operación del relleno sanitario, se detectaron en funcionamiento los siguientes equipos:
 - 1 bulldozer
 - 1 camión tolva
 - 1 camión aljibe
 - 1 excavadora
- Se debe indicar que la maquinaria es compartida con las operaciones del vertedero en actual funcionamiento.

Maquinaria operativa

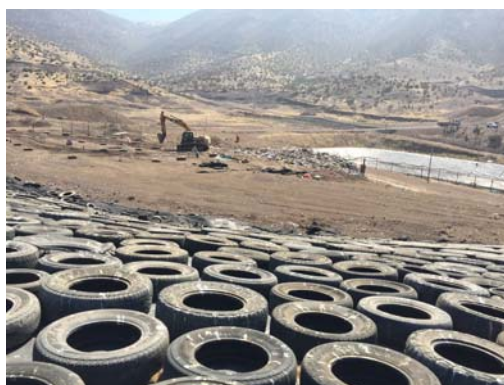
Figura 3

- El frente de trabajo se mantiene en el talud oriente del vaso, sin embargo, con una superficie mucho más acotada que la visita anterior. Aproximadamente tiene un ancho de 10 metros.
- Sobre los taludes del vaso se han instalado neumáticos para su protección. Este trabajo se realiza de forma secuencial, en la medida que las plataformas comienzan a apoyarse en los taludes.

Frente de trabajo

- Se recomienda una vez secada el agua lluvia al interior de las piscinas de tratamiento, realizar su mantención.
- Verificar en la medida que aumenten los niveles aterrizados, cumplir con el retranqueo que asegure la estabilidad de la masa de residuos.

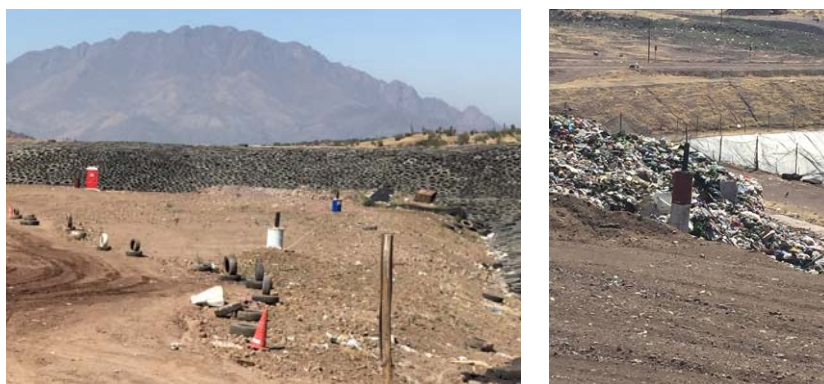
Figura 4 Chimeneas de biogás

- Según se observa en terreno y se corrobora en los planos topográficos, se han emplazado un total de 6 chimeneas de ventilación de biogás. Estos son instalados desde el fondo de vaso y materializados en tambores metálicos de 200 litros y en su interior una tubería de HDPE rellena con bolones.

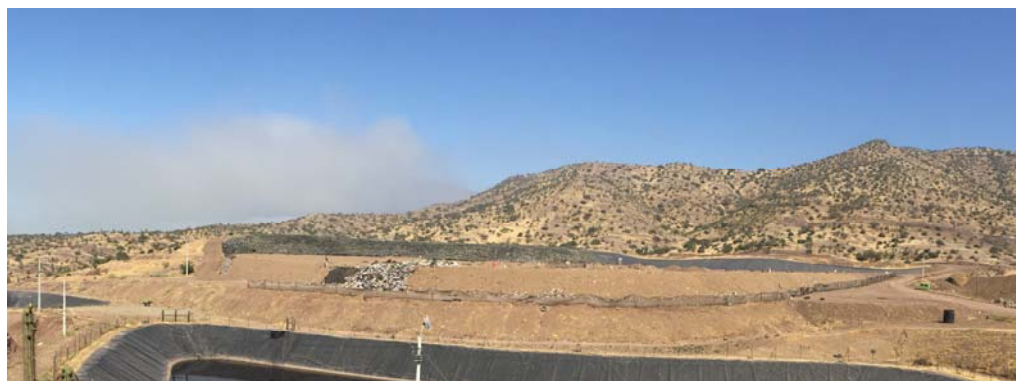
Figura 5 Material de cobertura

- EL material de cobertura es acopiado en la plataforma de descarga de los residuos, cercanos al frente de trabajo, para realizar durante la jornada de la tarde el esparcimiento y compactación del suelo.
- Se constata una superficie cubierta mayor, ya que en comparación con la visita pasada, el sector del talud que se encontraba protegido con geotextil, en esta oportunidad este Auditor verifica el cubrimiento y compactación del talud con material de cobertura, tal como se observa en la fotografía siguiente.

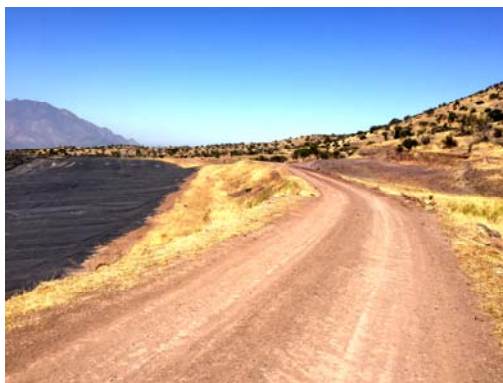
Figura 6 Caminos de acceso

- Se aprecian los caminos interiores humectados.

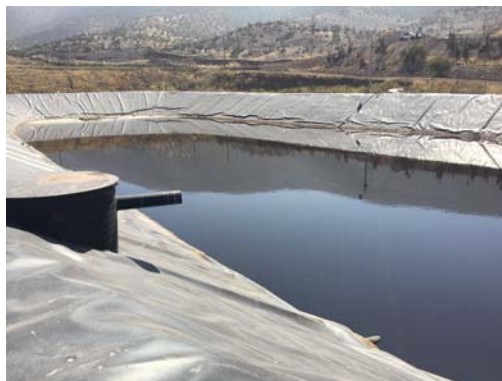
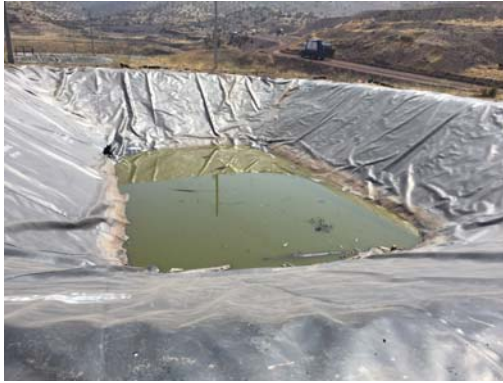
- Durante noviembre el volumen acumulado en la piscina de lixiviados se mantiene en torno a los 5.860 m³, siendo un 40% en promedio de los 14.500 m³ de capacidad máxima que cuenta el CTI. Esto refleja una disminución respecto al mes anterior, favorecidos por el efecto de la evaporación.
- Por su parte las piscinas que forman parte del sistema de tratamiento, presentan líquido en su interior, correspondiente a aguas lluvias acumuladas.

Figura 7 Laguna de almacenamiento y piscinas de sistema de tratamiento.

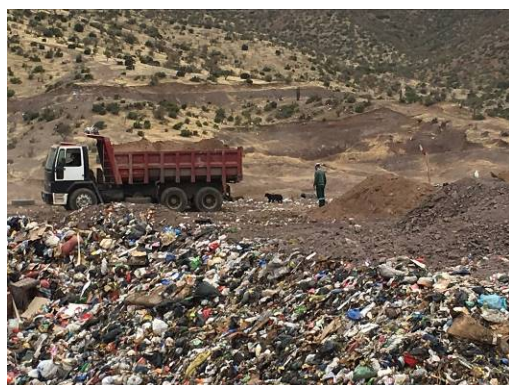
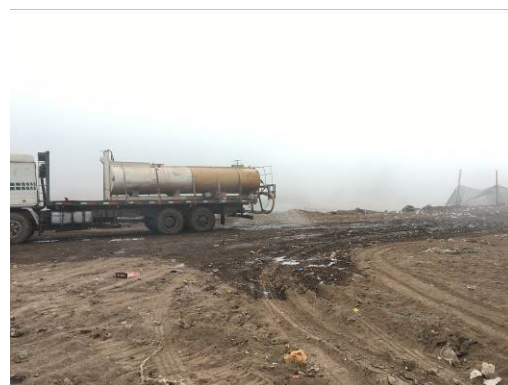
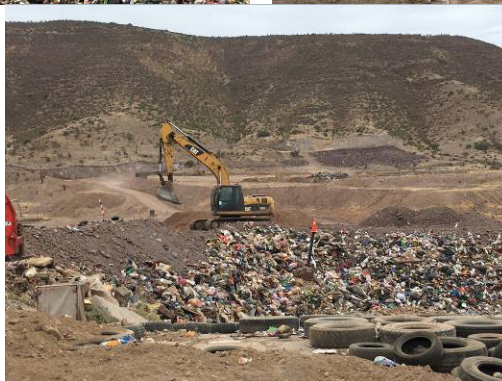
Figura 2 Maquinaria operativa

- En la operación del relleno sanitario, se detectaron en funcionamiento los siguientes equipos:
 - 1 bulldozer
 - 1 camión tolva
 - 1 camión aljibe
 - 1 excavadora
- Se debe indicar que la maquinaria es compartida con las operaciones del vertedero en actual funcionamiento.

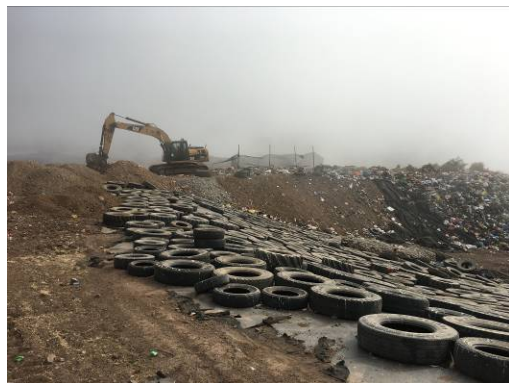
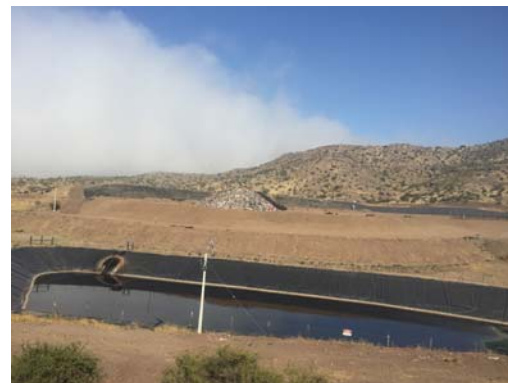
Figura 3

- El frente de trabajo es acotado y ordenado, completando en este mes, la primera capa de la tercera plataforma en el sector norte del vaso, siendo el avance en la dirección poniente a oriente.
- Se observa el retranqueo de las tres plataformas configuradas a la fecha, lo que permite mantener la estabilidad de la masa de los residuos depositados y así evitar zonas de deslizamiento. La altura de las plataformas no es mayor a los 5 metros en promedio, según las condiciones de proyecto.
- La plataforma o piso utilizada como cancha de tránsito para los camiones que depositan en el frente de trabajo presenta buenas condiciones de densificación, que facilitan su desplazamiento en la zona de descarga.

- Para evitar el levantamiento de fracción liviana dispersa, parte del frente de trabajo, específicamente en el talud del mismo, se coloca geotextil que permite cubrir y aminorar las zonas expuestas.

Frente de trabajo

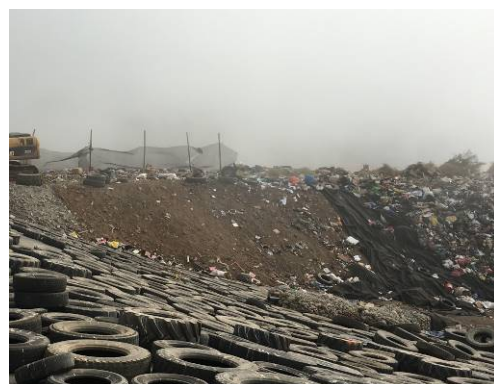
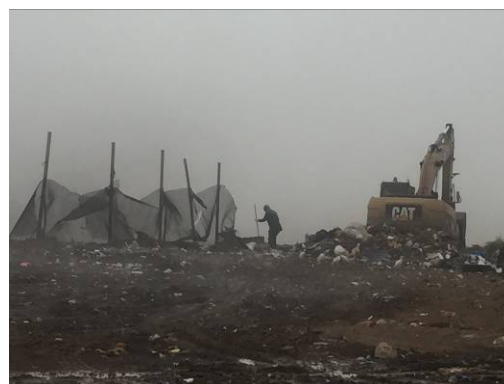
Figura 4

- Se observa la instalación de pantalla provisoria de malla geonet para la captura de la fracción liviana dispersa, en el sector poniente de la plataforma de trabajo. Adicionalmente en el perímetro basal hacia el sector de la piscina de lixiviados, se ha instalado otra pantalla.

Pantalla captura fracción liviana dispersa

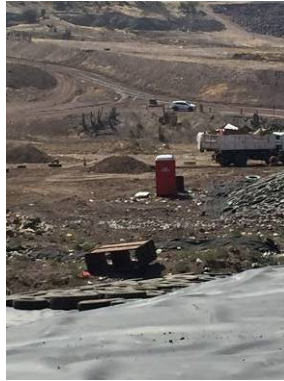
Figura 5 Baño químico

- Se ha instalado cercano al frente de trabajo un baño químico para el uso de los operarios del relleno sanitario.

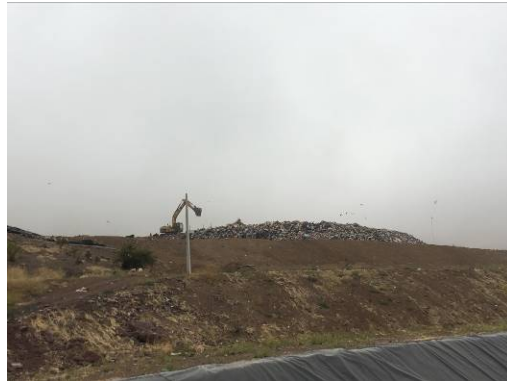
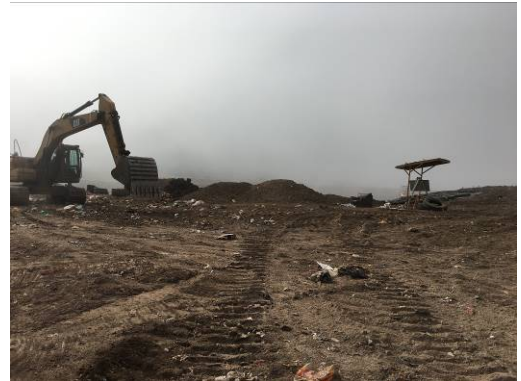
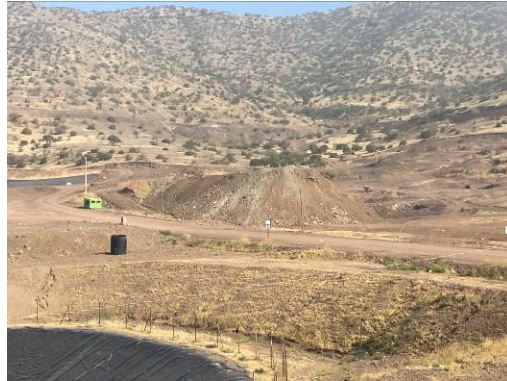
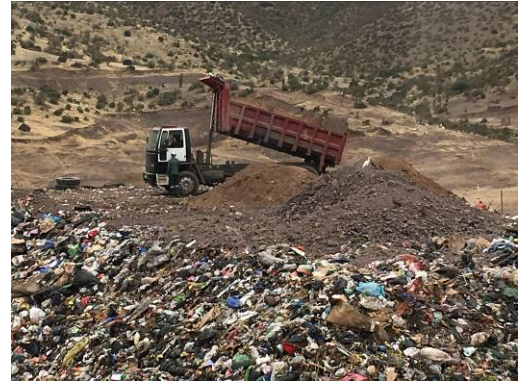
Figura 6 Material de cobertura

- Los residuos depositados son cubiertos en forma diaria, manejando un frente de trabajo controlado y ordenado.
- El estado del material colocado es adecuado, no presentando grietas ni zonas erosionadas.
- La colocación del material de cobertura como se ha mencionado en visitas de auditorías anteriores, es apoyado con la colocación de geotextil, específicamente en taludes de la plataforma, evitando la liberación de fracción liviana, hasta la aplicación de las coberturas de suelo.

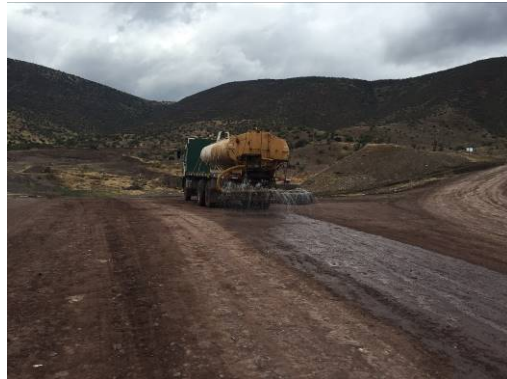
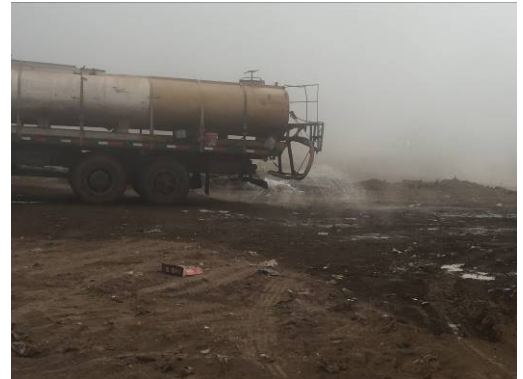
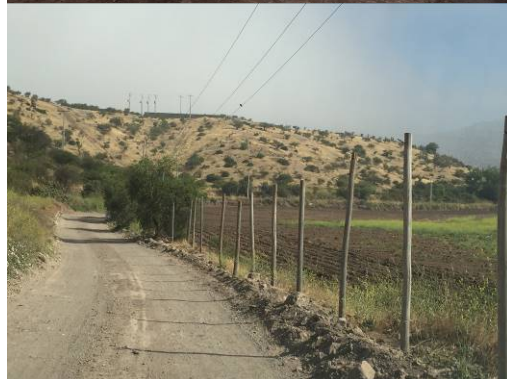
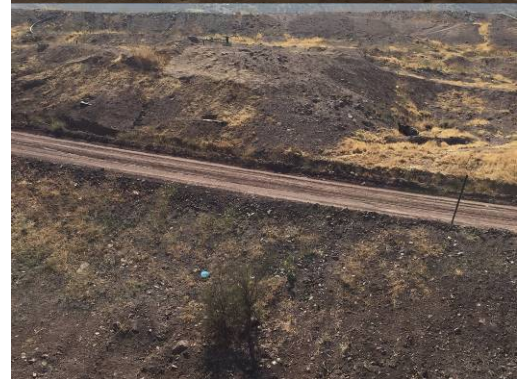
Figura 7 Caminos de acceso

- Los caminos de acceso al interior del recinto CTI, se encuentran en buenas condiciones, manteniendo una carpeta de rodado sin baches ni desgaste.
- Los caminos de acceso son humectados diariamente, mediante el uso de camión aljibe.

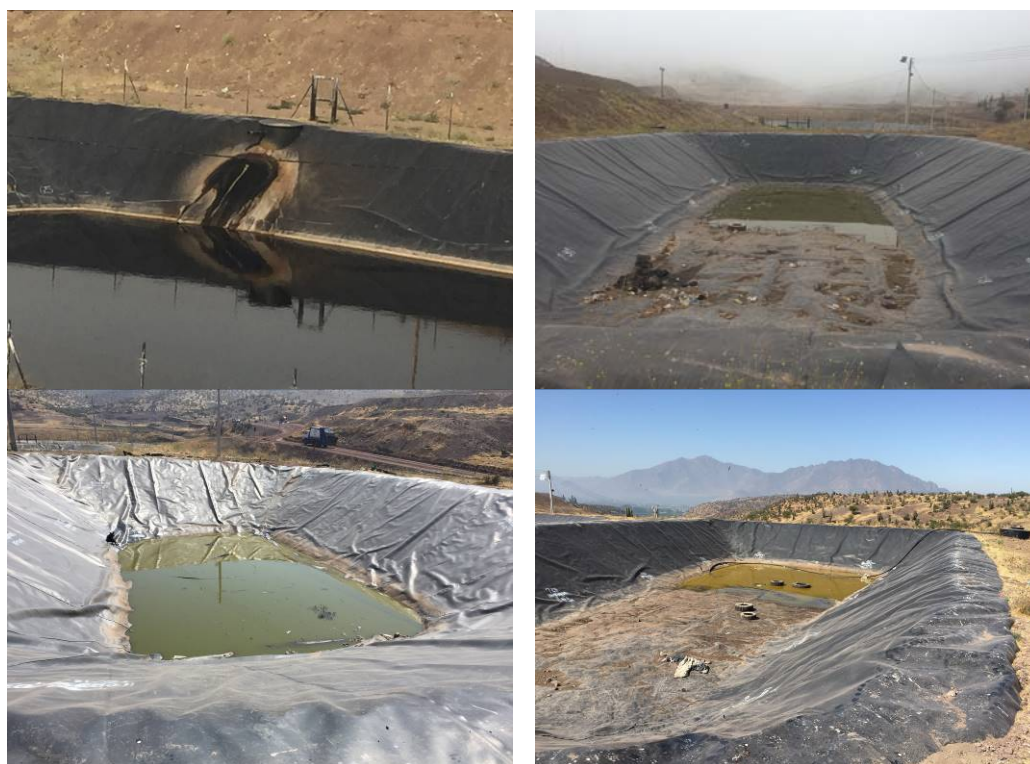
Figura 8 Laguna de almacenamiento y piscinas de sistema de tratamiento

- Durante diciembre el volumen acumulado en la piscina de lixiviados se mantiene en torno a los 5.816 m³, siendo un 40% en promedio de los 14.500 m³ de capacidad máxima que cuenta el CTI.
- El volumen almacenado ha ido disminuyendo entrando la época estival, toda vez que el espejo de agua desciende debido a los efectos de la evaporación de la zona. Las otras 3 piscinas menores solo contienen agua lluvia y no son parte de la operación, sino parte del sistema de tratamiento de líquidos percolados, que requiere para su operación la puesta en funcionamiento de los equipos de la planta de tratamiento.

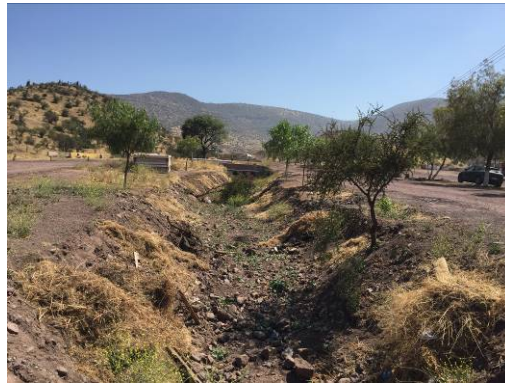
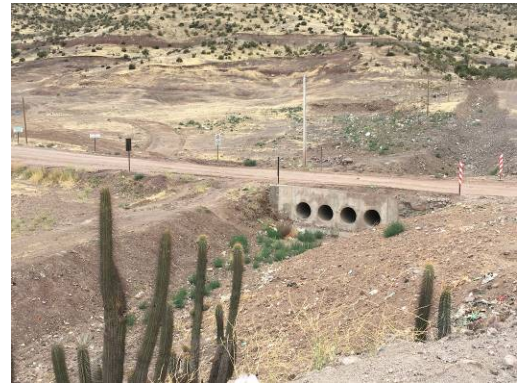
Figura 9

- Se revisa la red de manejo de aguas lluvias, observándose rastros menores de fracción liviana. Previa la entrada de la época estival y conforme las indicaciones de los planes de seguimiento se deben realizar las labores de mantención de la red de drenaje del CTI La Hormiga.
- Se han materializado 4 obras de arte o atravesos las cuales cumplen con el caudal a evacuar.

Manejo de aguas lluvias

- Mantener despejadas las obras de arte ejecutadas y que están emplazadas en el eje de la quebrada principal. Retirar, además, la fracción liviana dispersa en el interior de la misma.
- Realizar el mantenimiento de camino servidumbre, para mejorar el estado de carpeta de rodado y mejorar las condiciones de tránsito.
- Realizar el desmalezado de la berma perimetral y mantener despejado en forma permanente.
