INFORME DE FISCALIZACIÓN AMBIENTAL

INSPECCIÓN AMBIENTAL

CENTRAL HIDROELECTRICA LOS CONDORES

DFZ-2014-2263-VII-RCA-IA

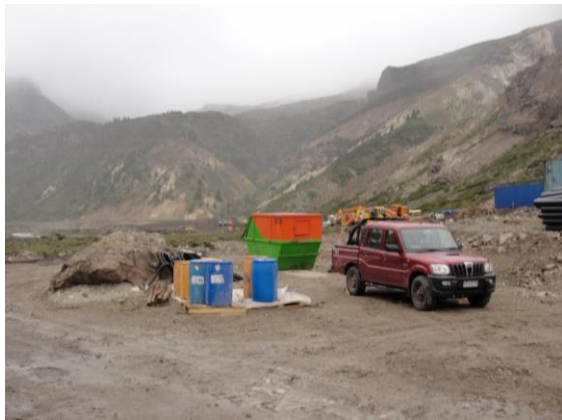
Fotografía 1.

Descripción Medio de Prueba: Vista Panorámica de la Instalación de Faenas Los Maitenes. Se pudo observar que no existe cierre perimetral.

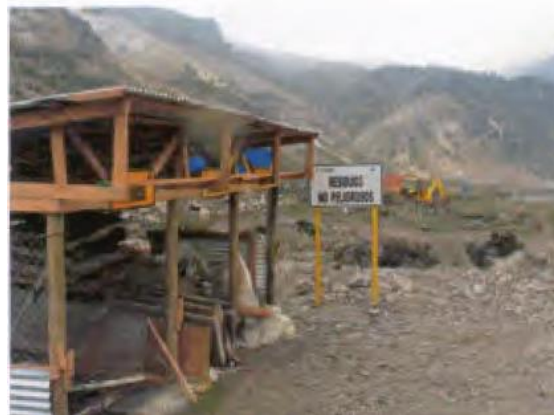
Fotografía 2

Descripción Medio de Prueba: La fotografía 2 corresponde al patio de salvataje. No se ha implementado cierre perimetral de instalación de faenas ni se cuenta con señalización de seguridad laboral.

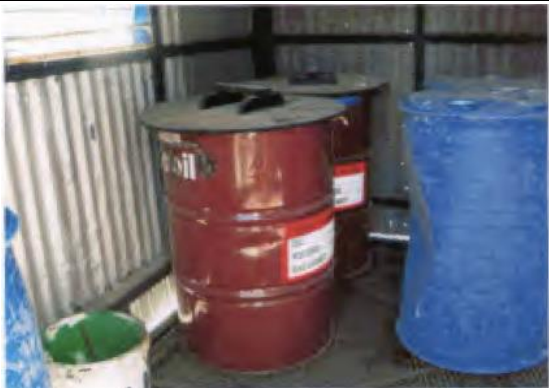
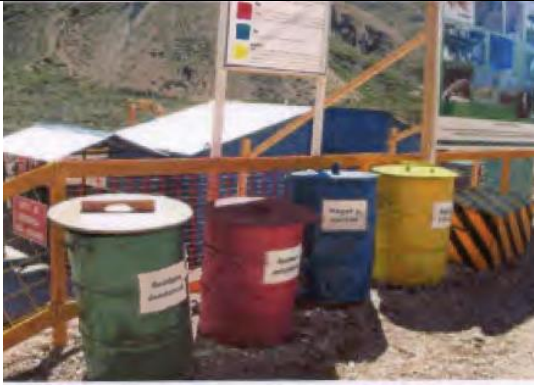
Fotografía 3.		Fecha: 30-10-2014	
<p>Descripción Medio de Prueba: La fotografía 3 corresponde a la bodega de residuos peligrosos. Se observan envases con rotulación simple de su contenido.</p>		<p>Descripción Medio de Prueba: La fotografía 6 corresponde a la zona destinada a la disposición segregada de residuos para reciclaje.</p>

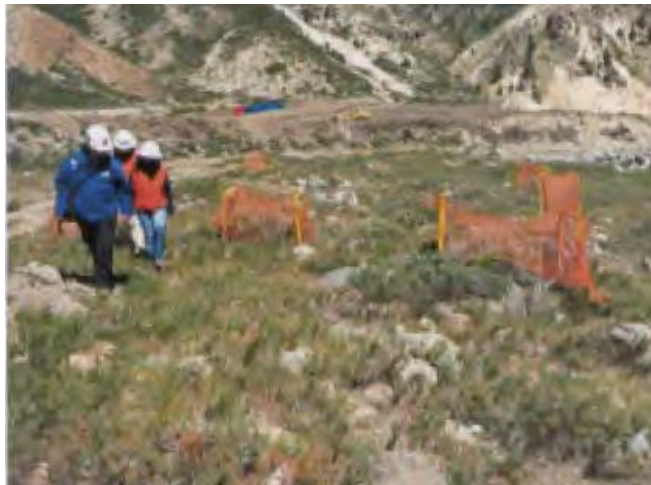
Fotografía 5.

a. Durante las actividades de inspección se constató la existencia de ejemplares de <i>Austrocactus philippii</i> en el sector de Instalación de Faenas Los Maitenes. Los ejemplares se encontraban identificados y delimitados en conformidad a lo establecido en el Considerando 5. de la RCA N° 70/2008.

Descripción Medio de Prueba: La fotografía 5 corresponde a una vista general del Instalación de Faenas Los Maitenes donde se observa la presencia de individuos de *Austrocactus philipi* delimitado.

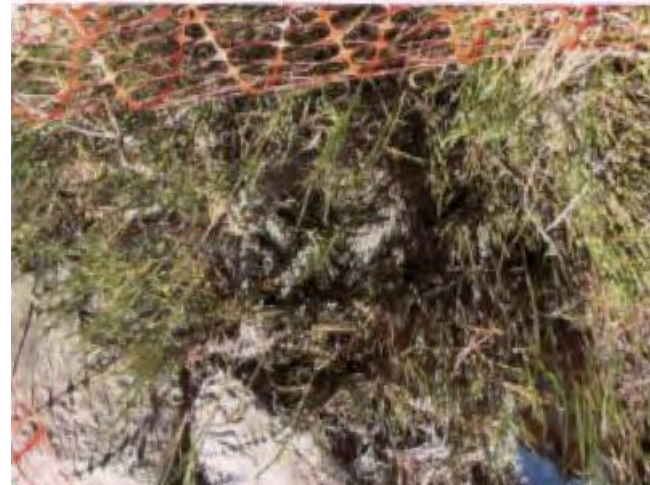
Fotografía 6.

Descripción Medio de Prueba: Vista en primer plano de un ejemplar de *Austrocactus philipi* en el sector de Instalación de Faenas Los Maitenes, delimitado mediante malla plástica faenera.

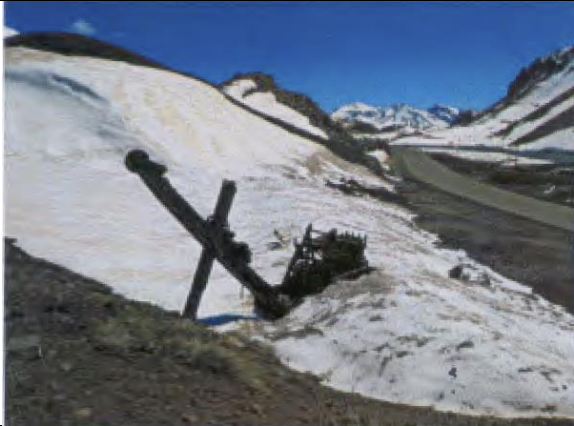
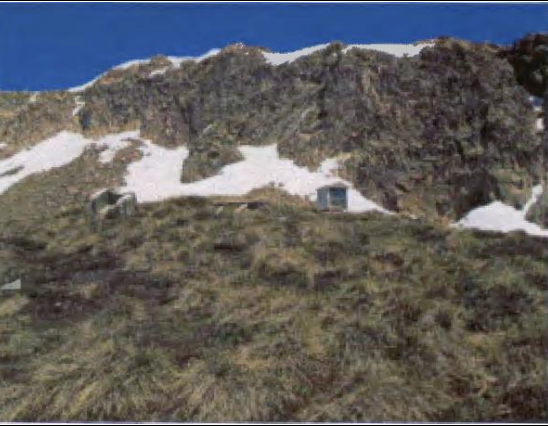
- a. Durante las actividades de inspección se constató que los siguientes sitios arqueológicos no cuentan con cierre perimetral ni señalización:
- Alero Tanduco
 - Alero de la Cascada
 - Casa de Piedra Hurtado alero
 - Cueva de la Mariela (Alero 1 y Alero 2)
 - Estructura semicircular pircada
- b. Durante las actividades de inspección se constató el sitio patrimonial Animita Gloria Acevedo Fuentes no cuenta con cierre perimetral y que el sitio patrimonial Retroexcavadora no cuenta con cierre perimetral ni señalización.

Fotografía 7.	Fecha: 30-10-2014	Fotografía 8.	Fecha: 30-10-2014	
Descripción Medio de Prueba: La fotografía 7 corresponde a una vista del sitio patrimonial Retroexcavadora. Se puede observar que se encuentra sin cierre perimetral ni señalización.		Descripción Medio de Prueba: En la fotografía 8 se puede observar el entorno del sitio patrimonial Animita Acevedo. Se puede observar que se encuentra sin cierre perimetral.

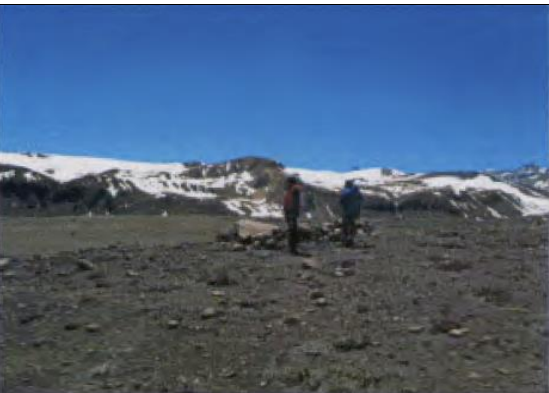
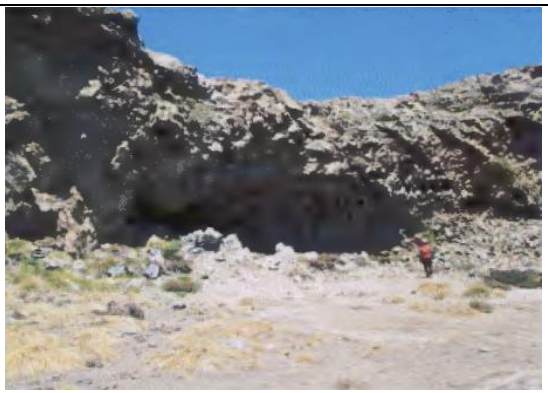
Fotografía 9.	Fecha: 30-10-2014	Fotografía 10.	Fecha: 30-10-2014	
Descripción Medio de Prueba: La fotografía 9 corresponde al sitio arqueológico denominado Estructura Semicircular Pircada que no cuenta con señalización ni cierre perimetral.		Descripción Medio de Prueba: La fotografía 10 corresponde al sitio arqueológico denominado Cueva de la Mariela que no cuenta con señalización ni cierre perimetral.

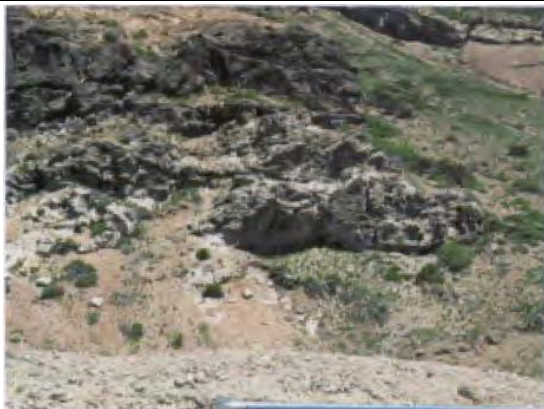
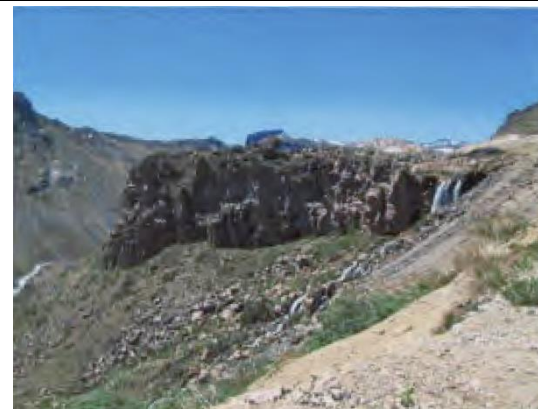
Descripción Medio de Prueba: La fotografía 13 corresponde al sitio arqueológico denominado Alero La Cascada que no cuenta con señalización ni cierre perimetral.

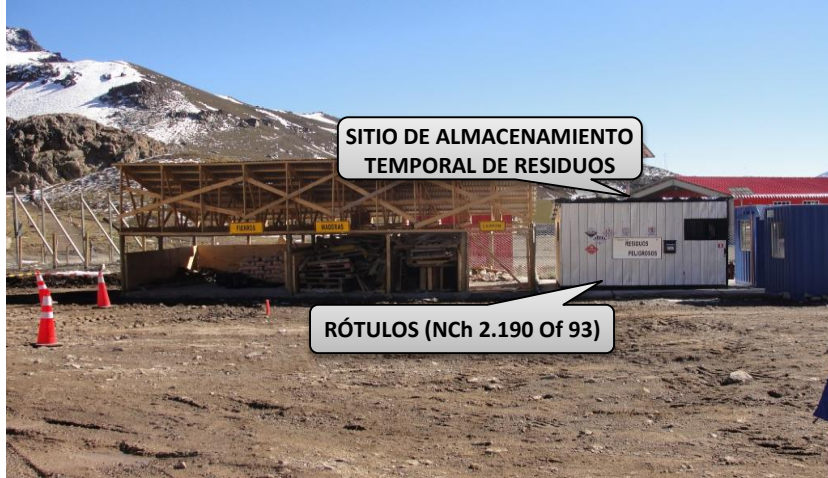
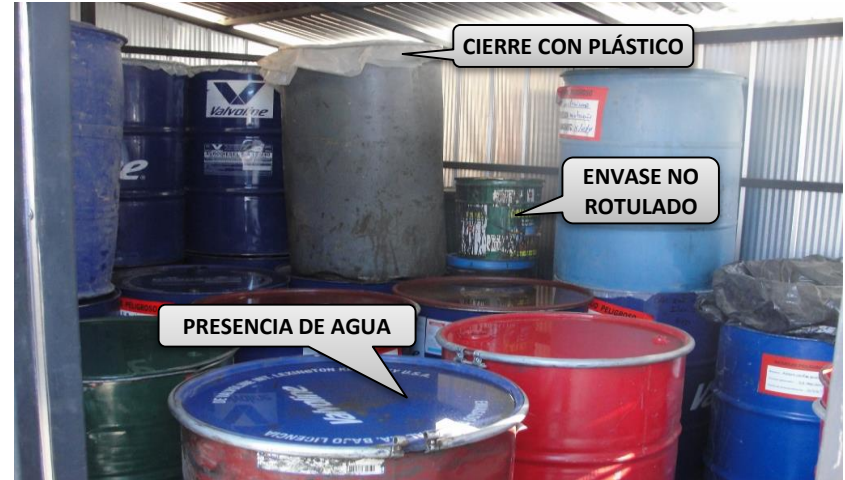
Hechos: a. Durante las actividades de inspección se constató que en el campamento del sector “Bocatoma” existía una bodega para el almacenamiento temporal de residuos peligrosos. Al interior, se observó evidente presencia de humedad asociada a filtraciones de aguas lluvia a través de la techumbre y la presencia de aguas sobre los tambores de residuos, algunos de los cuales presentaban incluso plásticos sobre las tapas para evitar la humedad, incumpliendo lo establecido en el literal c) del artículo 33 del D.S. 148/2003 MINSAL. b. Sumado a lo anterior, también se evidenció que uno de los contenedores no contaba con la rotulación establecida en el artículo 8 del D.S. 148/2003 MINSAL (NCh 2.190 Of 93) (uno de ellos sin ninguna rotulación). Sin perjuicio de lo anterior, fuera del sitio de almacenamiento se exhibían rótulos para algunos tipos de sustancias según NCh 2.190 Of 93. c. Durante las actividades de inspección se constató que el sitio de acopio temporal de residuos peligrosos ubicado en el sector de faenas “Plataforma Lo Aguirre”, presentaba su techumbre perforada, no presentando las condiciones necesarias para evitar el ingreso de humedad a los residuos acopiados en su interior, incumpliendo lo establecido en el literal c) del artículo 33 del D.S. 148/2003 MINSAL. d. Los envases contenedores de residuos peligrosos no presentaban rotulación conforme lo establece el artículo 8 del D.S. 148/2003 MINSAL (NCh 2.190 Of 93) para sitios de almacenamiento temporal de estas sustancias. Sin perjuicio de lo anterior, fuera del sitio de almacenamiento se exhiben rótulos para algunos tipos de sustancias según NCh 2.190 Of 93.

Fotografía 1.	Fecha: 22-04-2015		Fotografía 2.	Fecha: 22-04-2015	
Coordenadas WGS84	Norte: 6.013.420 m.	Este: 359.678 m	Coordenadas WGS84	Norte: 6.013.420 m.	Este: 359.678 m
Descripción Medio de Prueba: Vista general del sitio destinado al acopio temporal de residuos peligrosos en el sector "Bocatoma". Se puede apreciar que fuera de la bodega existen rótulos según NCh 2.190 Of 93			Descripción Medio de Prueba: En la fotografía es posible apreciar las condiciones de los residuos peligrosos dentro del sitio de acopio temporal. Se observa la presencia de agua sobre la tapa algunos de los tambores, uso de plásticos como cierre y falta de rotulación según la norma NCh 2.190 Of 93 (D.S. 148/2003), también un envase sin rotulación de ningún tipo. Se observa, además, el apilamiento de tambores.

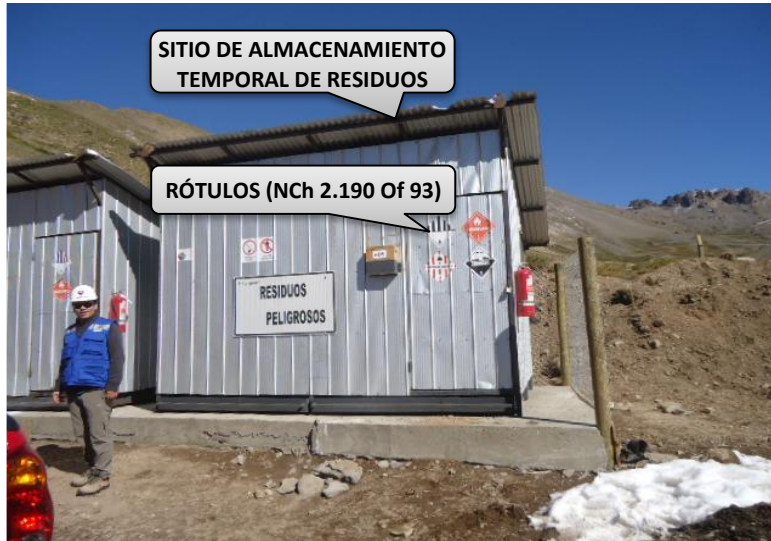
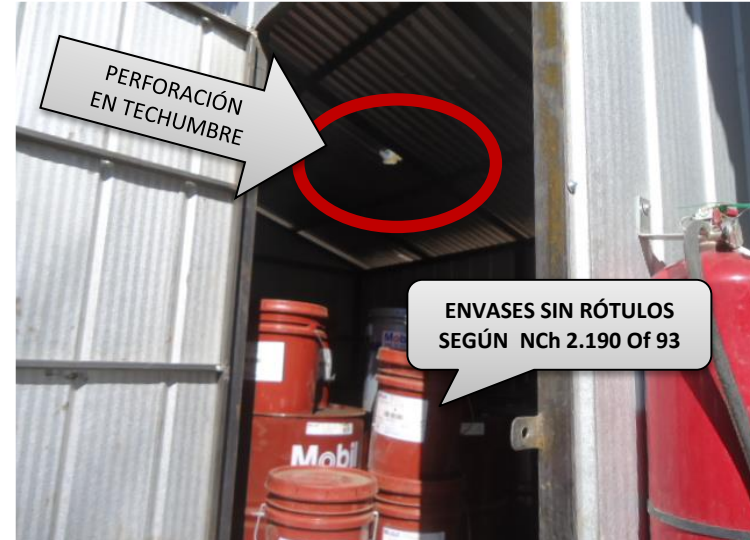
Fotografía 3.		Norte: 22-04-2015		Fotografía 4.		Fecha: : 22-04-2015	
Coordenadas WGS84	Norte: 6.017.586 m	Este: 357.345 m		Coordenadas WGS84	Norte: 6.017.586 m	Este: 357.345 m	
Descripción Medio de Prueba: En la fotografía se puede observar el sitio para almacenamiento transitorio de residuos peligrosos ubicado en la instalación de faenas "Lo Aguirre". Se puede observar que presenta rótulos según NCh 2.190 Of 93 en su exterior.				Descripción Medio de Prueba: En la fotografía se observa la perforación de la techumbre del sitio para almacenamiento transitorio de residuos peligrosos ubicado en la instalación de faenas "Lo Aguirre". En su interior se observan tambores sin la rotulación establecida conforme a la NCh 2.190 Of 94 (D.S. 148/2003).

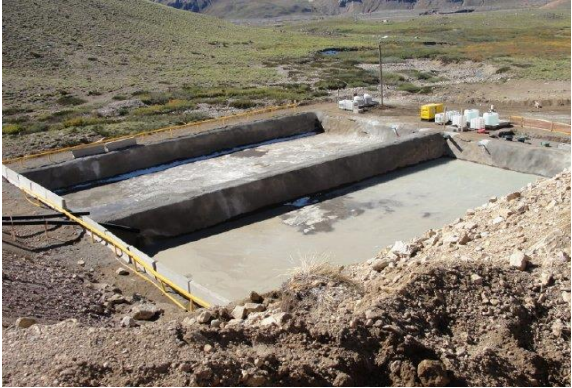
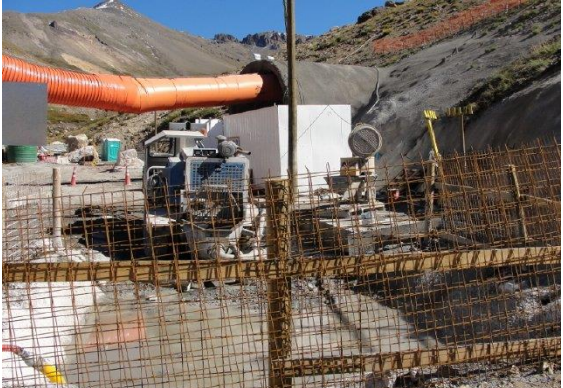
Fotografía 7.	Fecha: 22-04-2015		Fotografía 8.	Fecha: 22-04-2015
Coordenadas WGS84	Norte: 6.017.597 m	Este: 357.659 m	Coordenadas WGS84	Norte: 6.017.367 m Este: 357.178 m
Descripción Medio de Prueba: Vista general de las piscinas de decantación que forman parte del sistema de tratamiento de Riles, ubicada en la Instalación de Faenas Plataforma “Lo Aguirre”. De acuerdo a lo indicado, no estaban operativas.		Descripción Medio de Prueba: Fotografía del sector para lavado de camiones mixer ubicado en el sector de Instalación de Faenas Plataforma “Lo Aguirre”.

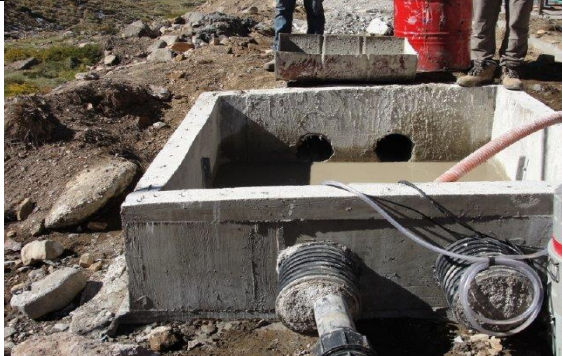
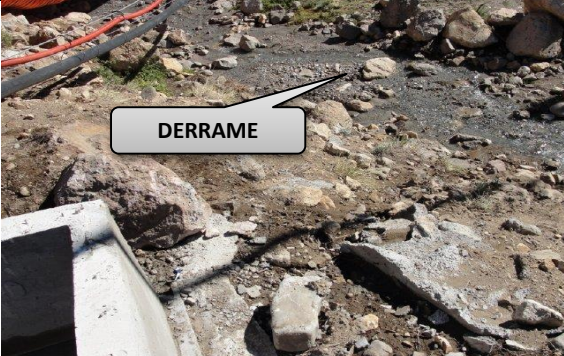
- c. En el mismo sector, también se constató la existencia de una cámara de inspección utilizada para las aguas alumbradas y recepción de las aguas provenientes del segundo pozo destinado a lavado de camiones. En el sitio, se observó derrame de líquido desde la cámara hacia el Estero Lo Aguirre, que de acuerdo a lo indicado por la Srta. Fernández, correspondía a una falla de conexión en una de las cañerías que llegaban hacia la cámara.

Fotografía 9.	Fecha: 22-04-2015		Fotografía 10.	Fecha: 22-04-2015
Coordenadas WGS84	Norte: 6.017.574 m	Este: 357.370 m	Coordenadas WGS84	Norte: Este:
Descripción Medio de Prueba: La fotografía corresponde a la cámara destinada a la inspección de aguas alumbradas de las excavaciones de la construcción de una ventana de construcción (Túnel) y de los líquidos de uno de los pozos de lavado de camiones ubicado en el sector de Instalación de Faenas Plataforma “Lo Aguirre”.		Descripción Medio de Prueba: En la fotografía se puede apreciar evidencia de derrame de líquido desde la cámara de inspección (fotografía 9) hacia el estero “Lo Aguirre”, que según lo informado correspondió a una falla de conexión en las tuberías.

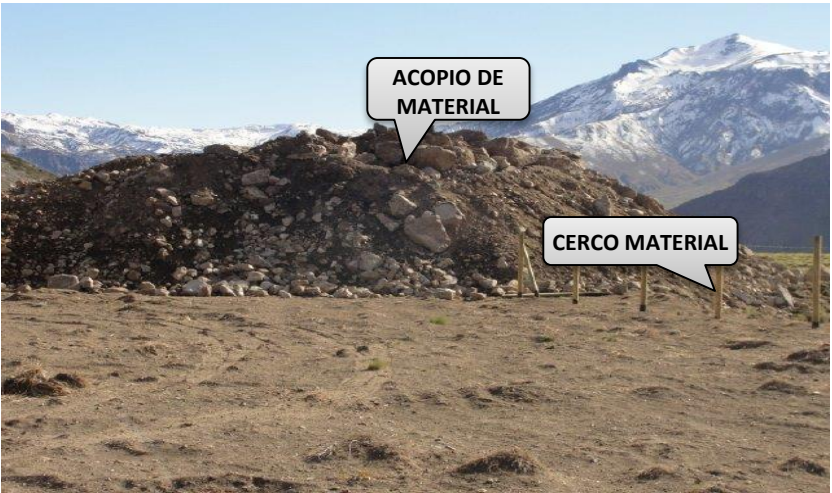
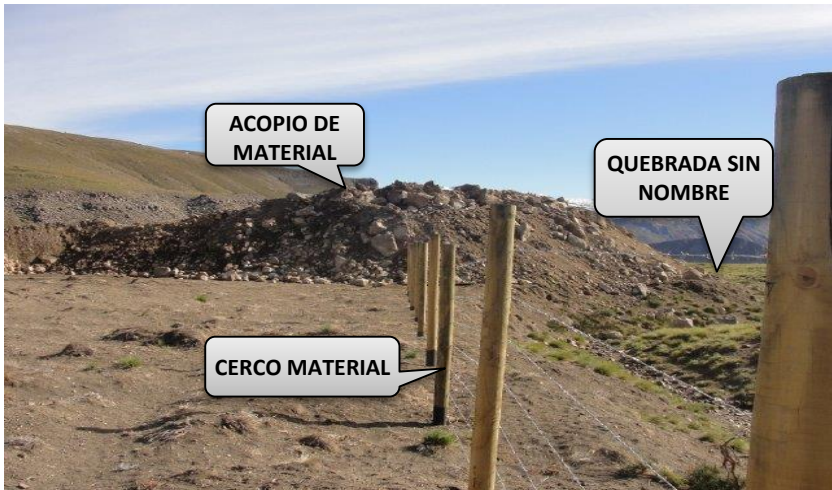
Número de hecho constatado: 7	Estación N°: 4
Exigencia: Considerando N.º 3.4.6.3.2. – RCA N.º 150/2011 <i>“Junto con estos residuos, se producirá material de excavación debido a la construcción de las obras subterráneas y al escarpe de superficies, el que se dispondrá en los botaderos yacimientos aprobados del proyecto original de la CH Los Córdoros.”</i>	
Hecho: a. Durante la inspección se constató que en el sector Campamento “Lo Aguirre” existía un acopio de material de excavación de grandes dimensiones, que sobrepasaba el cerco perimetral del campamento, utilizando una zona no considerada en la evaluación ambiental para acopio o botadero de este tipo de material.

Fotografía 15.	Fecha: 23-04-2015		Fotografía 16.	Fecha: 23-04-2015	
Coordenadas WGS84	Norte: 6.018.047 m	Este: 358.334 m	Coordenadas WGS84	Norte: 6.018.047 m	Este: 358.334 m
Descripción Medio de Prueba: Vista del acopio de material de excavación constatado en el interior del Campamento “Lo Aguirre”.			Descripción Medio de Prueba: Fotografía del acopio constatado en el Campamento “Lo Aguirre”. Se puede observar que sobrepasaba el cierre perimetral, llegando hasta el borde de una quebrada tributaria del Estero Lo Aguirre.		
Registros

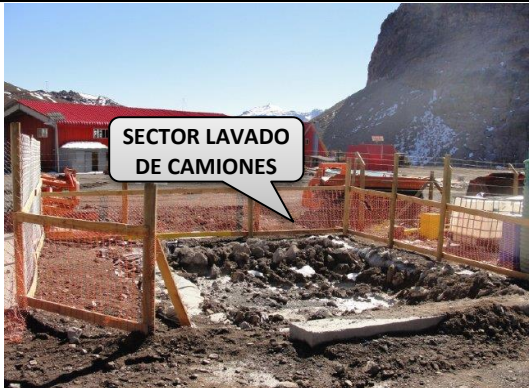
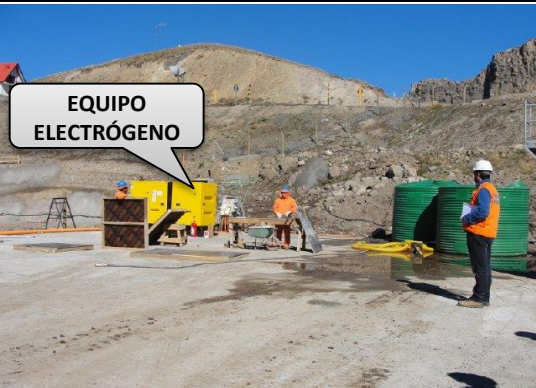
Fotografía 17.	Fecha: 22-04-2015	Fotografía 18.	Fecha: 22-04-2015
Coordenadas WGS84	Norte: 6.013.420 m	Este: 359.678 m	Coordenadas WGS84
Descripción Medio de Prueba: Sector lavado de camiones en Campamento "Bocamina".		Descripción Medio de Prueba: Equipo electrógeno en Campamento "Bocamina".

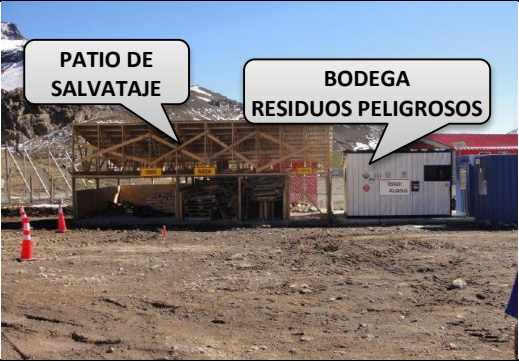
Fotografía 19.	Fecha: 22-04-2015		
Coordenadas WGS84	Norte: 6.013.420 m	Este: 359.678 m	
Descripción Medio de Prueba: Patio de Salvataje y bodega de residuos peligrosos en Campamento "Bocamina".

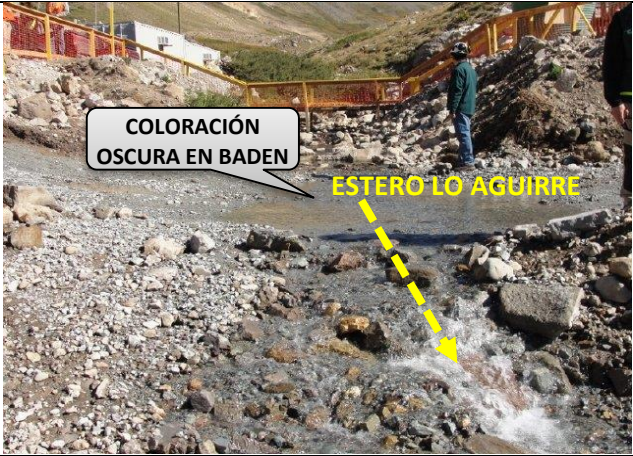
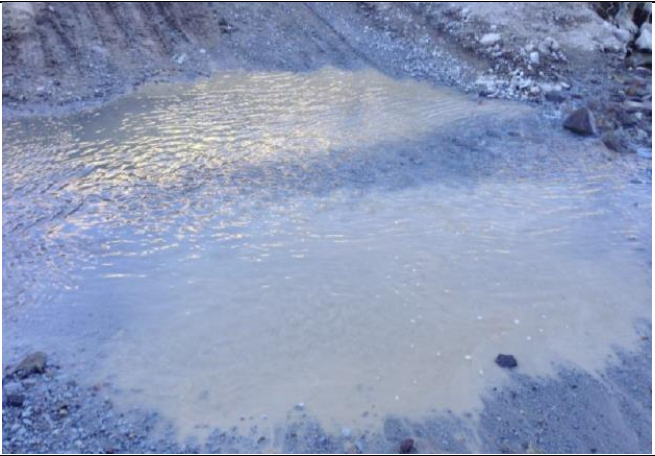
Fotografía 20.	Fecha: 22-04-2015		Fotografía 21.	Fecha: s/i	
Coordenadas WGS84	Norte: 6.017.586 m	Este: 357.345 m	Coordenadas WGS84	Norte: 6.017.586 m	Este: 357.345 m
Descripción Medio de Prueba: Fotografía del badén ubicado en el Estero Lo Aguirre, donde se constató coloración oscura y turbidez del agua porteadada por el estero al momento de la inspección.			Descripción Medio de Prueba: Fotografía contenida en el informe remitido por el titular donde se observa material en suspensión tras el paso de vehículos (Anexo 5).

Como solución al problema, el informe señala que se habían realizado limpiezas de tipo manual en el cauce (a fin de no impactar la microbiota), y que la solución final será la implementación de un puente en el sector (Puente Lo Aguirre), cuya fecha de habilitación era el día 30 de abril de 2015.

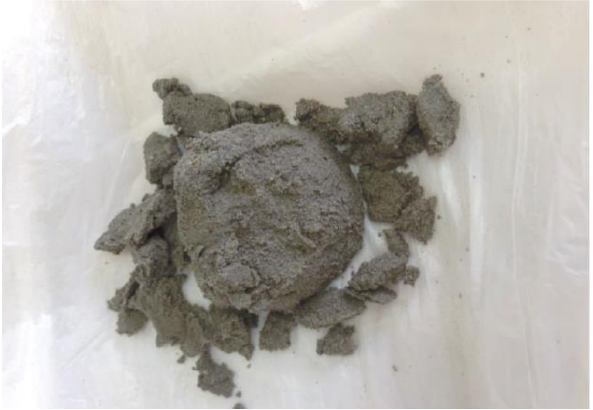
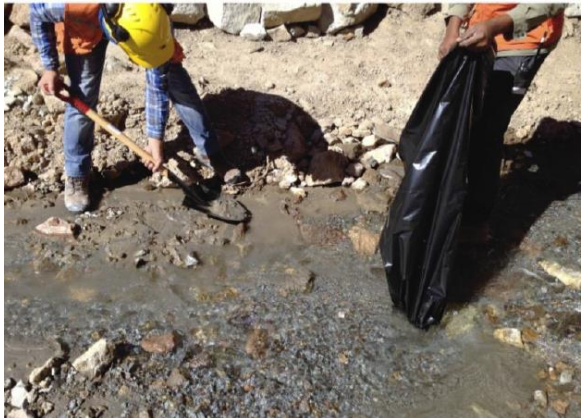
Fotografía 22.	Fecha: s/i		Fotografía 23.	Fecha: s/i	
Coordenadas WGS84	Norte: 6.017.586 m	Este: 357.345 m	Coordenadas WGS84	Norte: 6.017.586 m	Este: 357.345 m
Descripción Medio de Prueba: Fotografía de una de las muestras de sedimentos tomadas para su análisis según informe remitido por el titular (Anexo 5).			Descripción Medio de Prueba: Fotografía de las faenas para retirar el sedimento del cauce remitidas por el titular en el informe (Anexo 5).

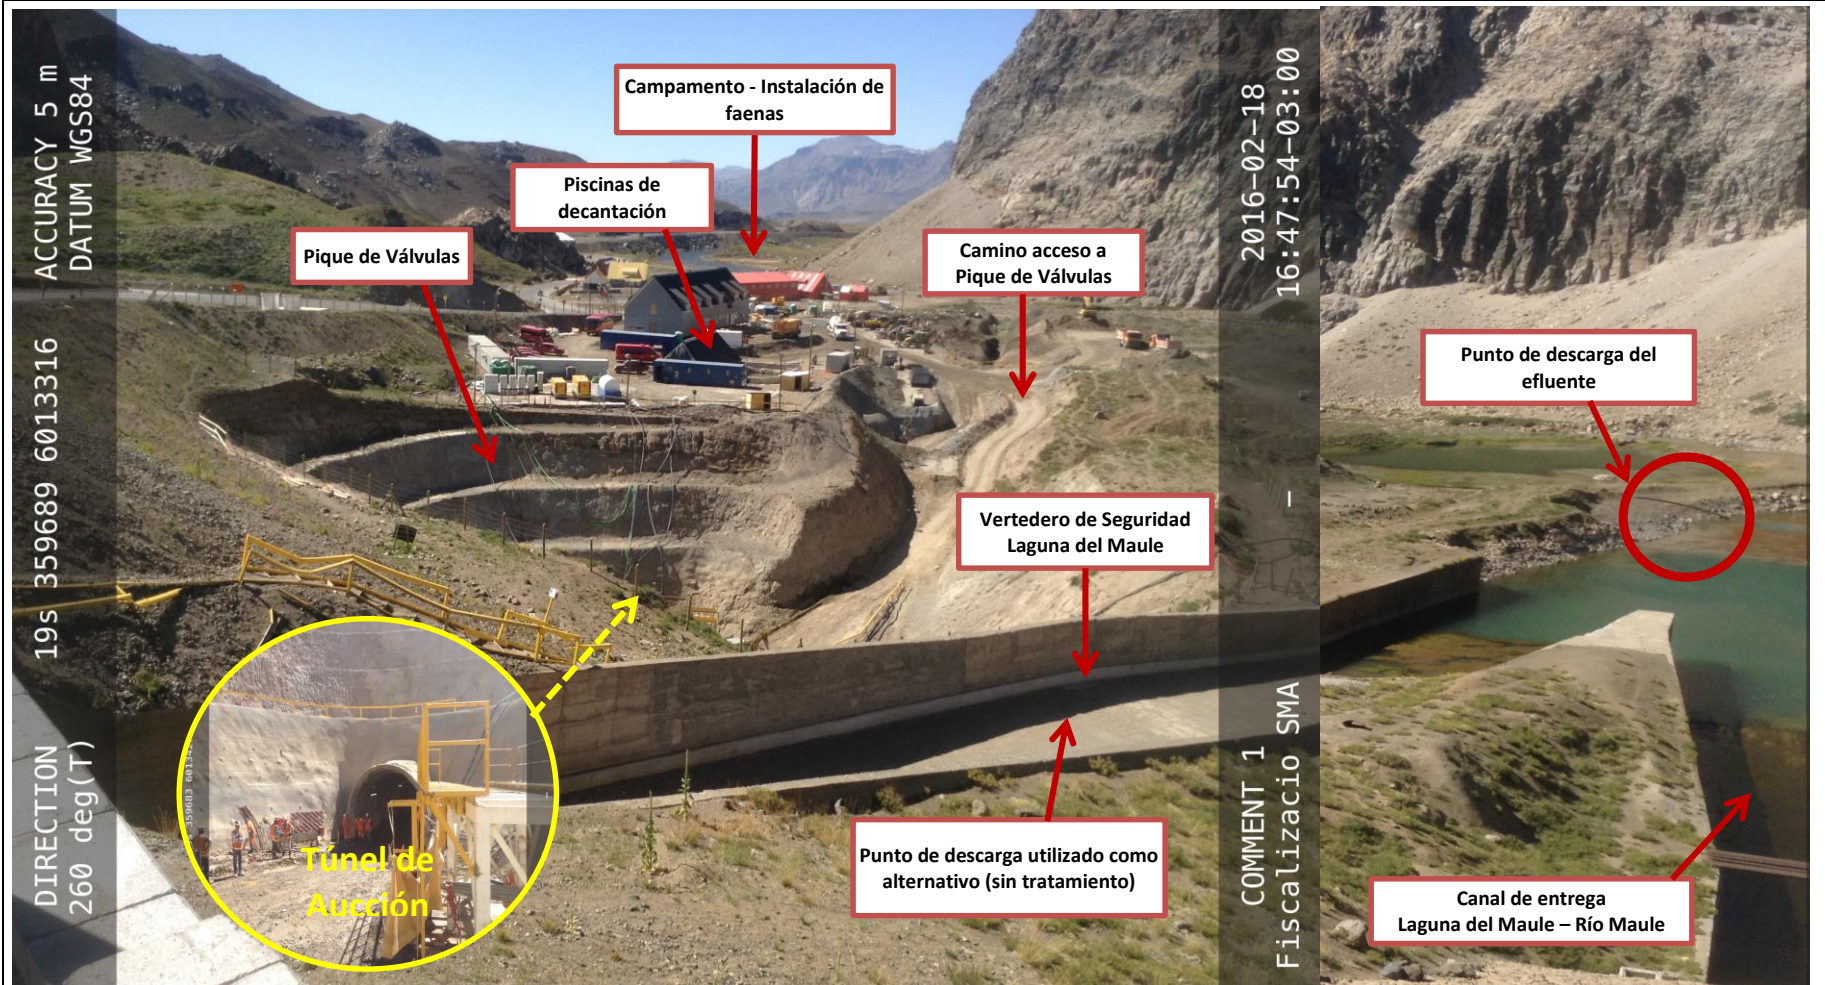
Fotografía 1.

b. Se realizó un recorrido por el sector denominado Pique de Válvulas, ubicado aledaño a la Laguna del Maule, sector donde también se encuentra el nacimiento del Río Maule (Fotografía 1). En el lugar se constató que se construye el denominado túnel de aducción, obra subterránea mediante el cual se conducirán las aguas desde la bocatoma ubicada en la Laguna del Maule hasta la central. En la entrada del túnel se ubica el pique, excavación profunda y de forma irregular que albergará la obra que regula la alimentación de aguas a la central. En el lugar se constató evidencias de inundación reciente, como marcas de humedad en los muros hormigonados del pique (7 m de altura aprox.) y barro, tanto en la base del pique como en la entrada al contiguo túnel de aducción (fotografías 2 y 3). En el lugar se observó que las aguas de afloramiento natural emanadas desde el interior del túnel, son evacuadas hacia una cámara rectangular de hormigón, desde donde es bombeada mediante una tubería hacia los decantadores y, posterior al proceso de decantación, son evacuadas hacia el Río Maule desde la descarga
